報告：平成 29 年九州北部豪雨被災エリアの土砂災害発生歴と 三郡変成帯の土石流発生頻度

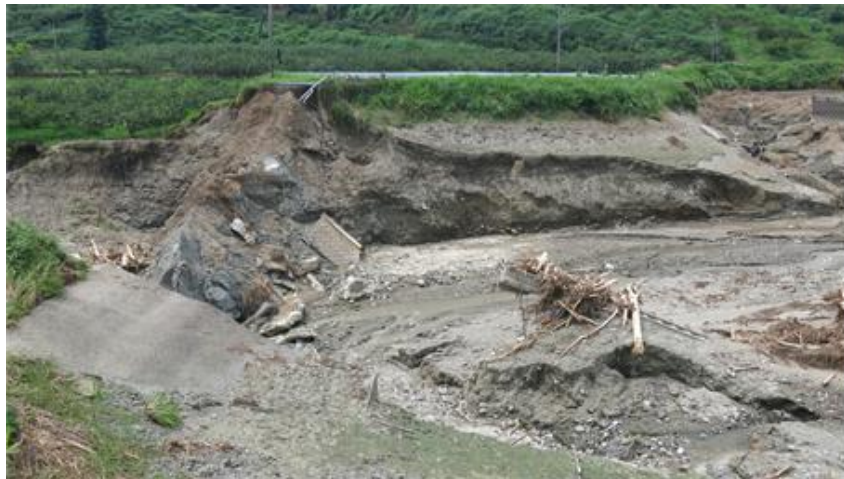
口絵写真-2 堤体決壊後の山の神ため池(平成29年7月22日撮影)

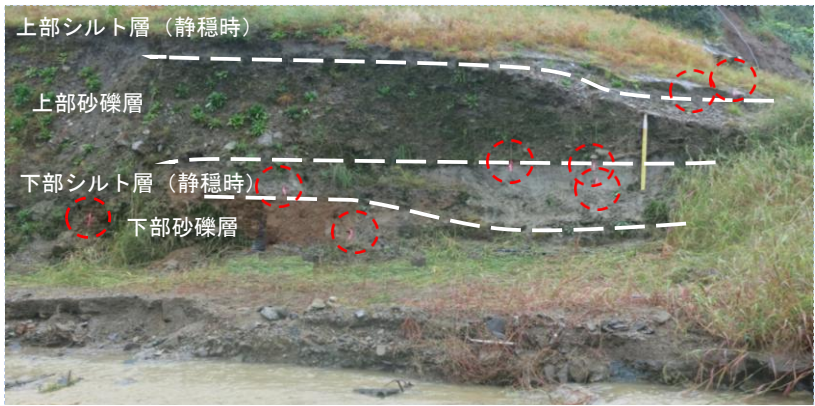
A 地点

口絵写真-4 各地点の露頭状況と試料採取箇所
