# 幌内地区の大規模斜面崩壊と 厚真川の河道閉塞

室蘭工業大学大学院工学研究科  
川村 志麻

# 幌内地区の大規模な斜面崩壊

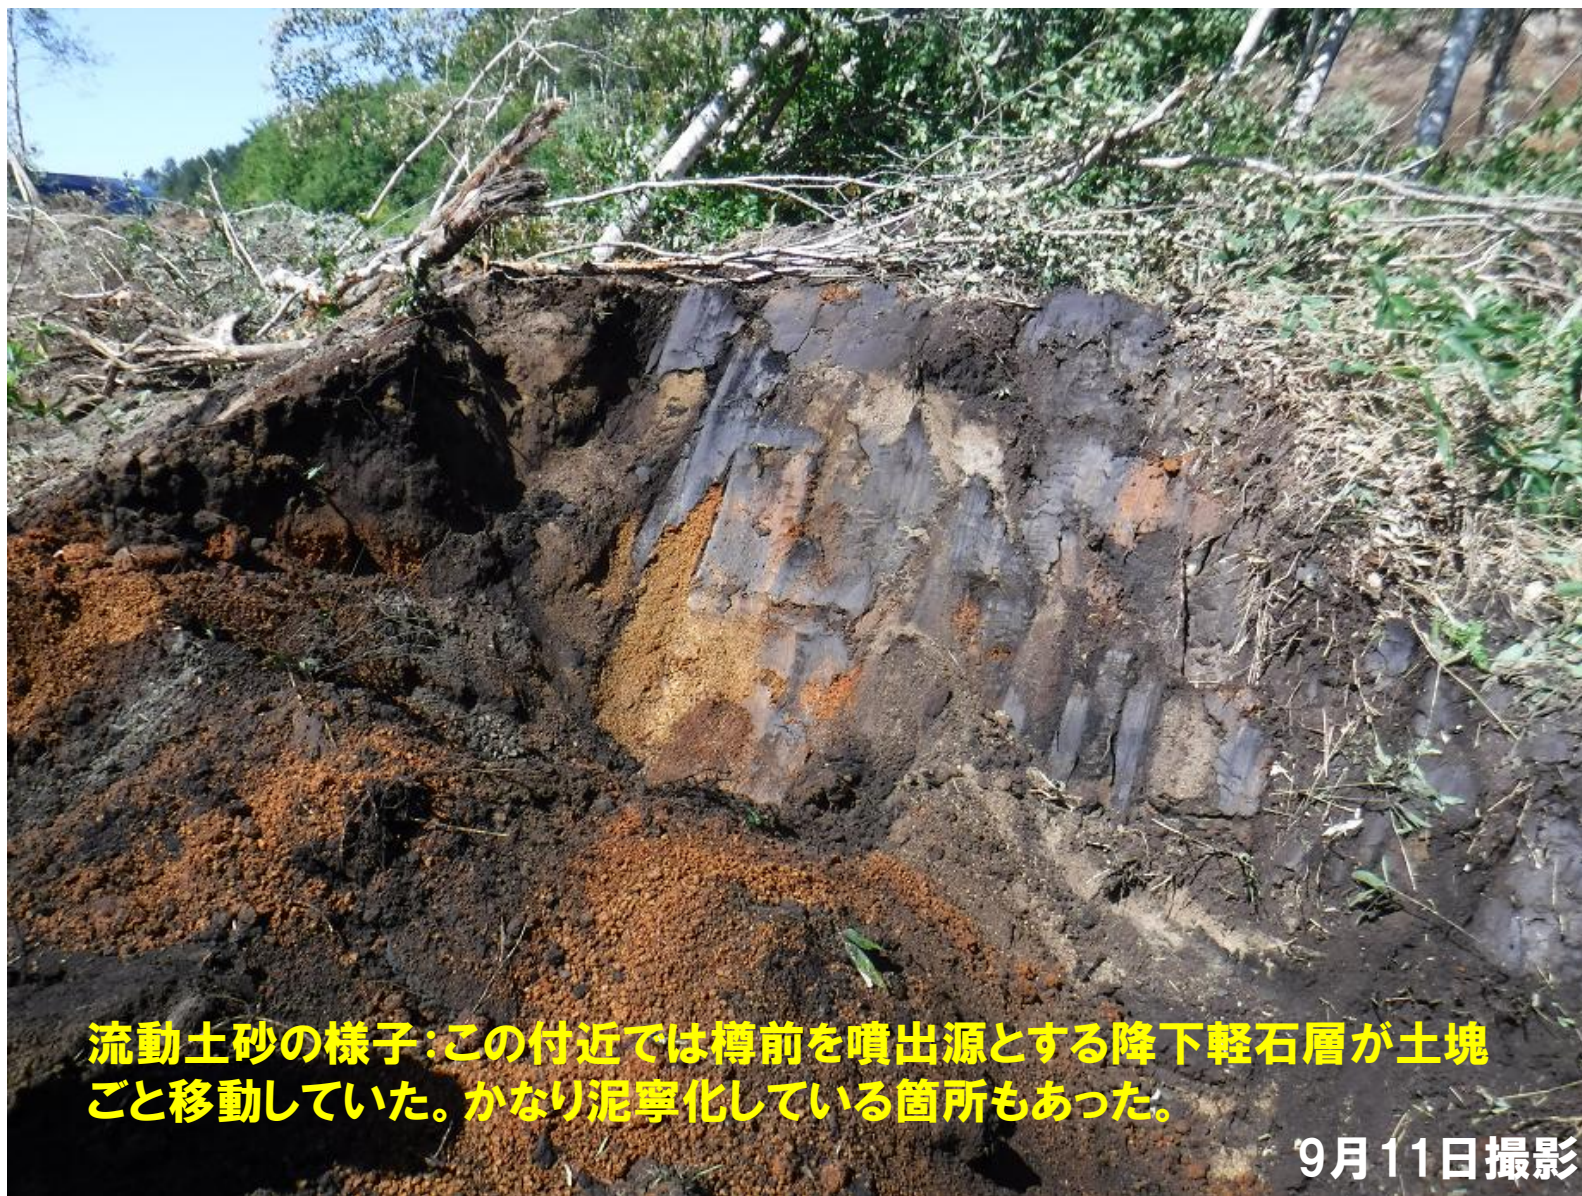
**流動土砂の様子:この付近では樽前を噴出源とする降下軽石層が土塊ごと移動していた。かなり泥寧化している箇所もあった。**

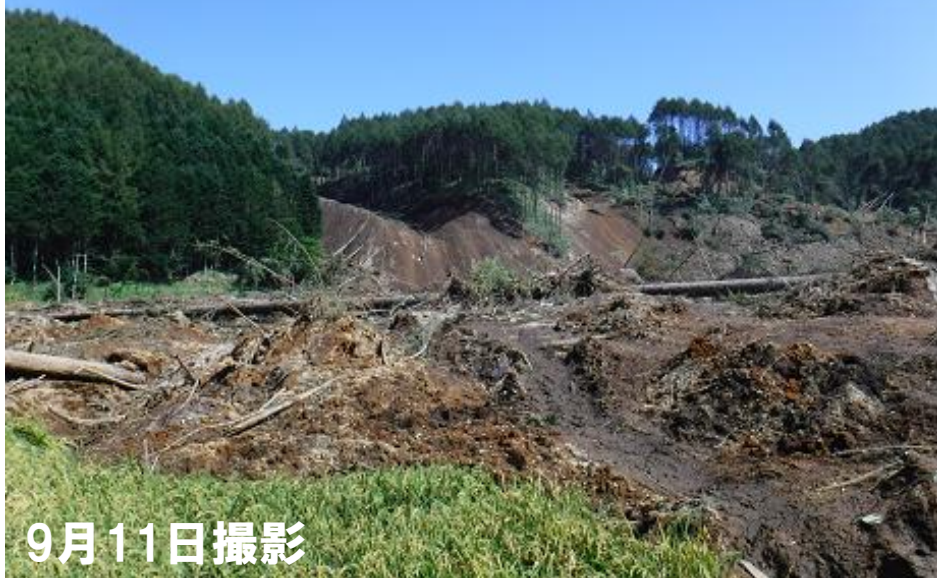
日高幌内川

土砂流動の最先端部

流動最先端部では、日高幌内川の閉塞も確認された。

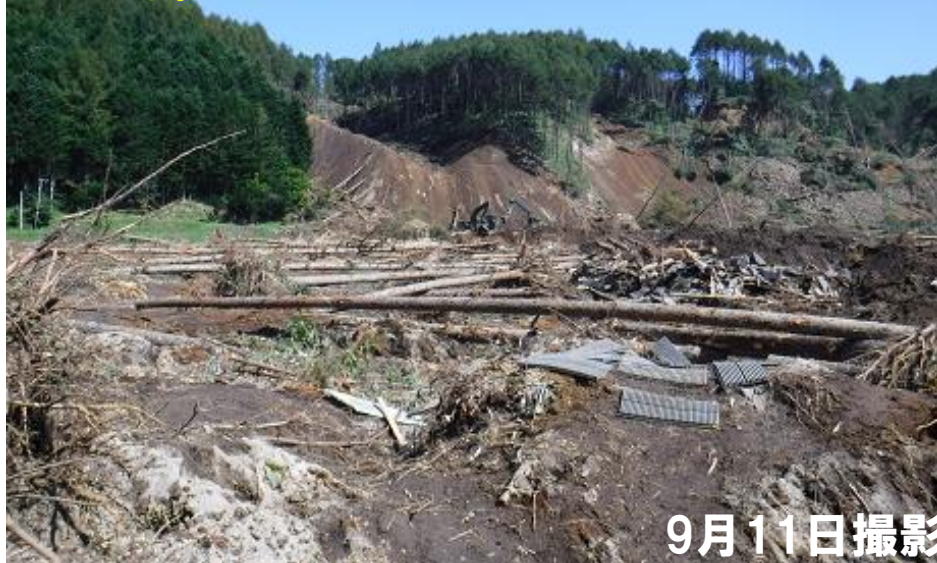
土砂流動先端部の状況。樹木のほか、火山灰質土も確認される。

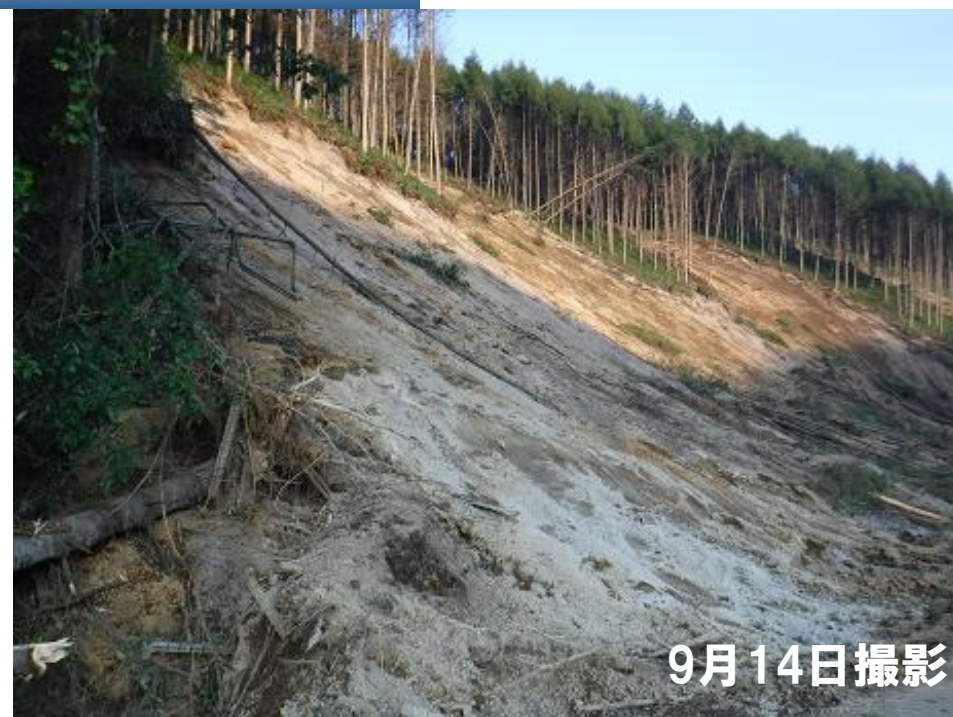
(C)地点の斜面崩壊の様子。写真では分かり難いが、前述の航空写真では斜面上部は谷地形になっており、そこから崩壊土砂が流出した。構成される火山灰質土も先程と同様である。

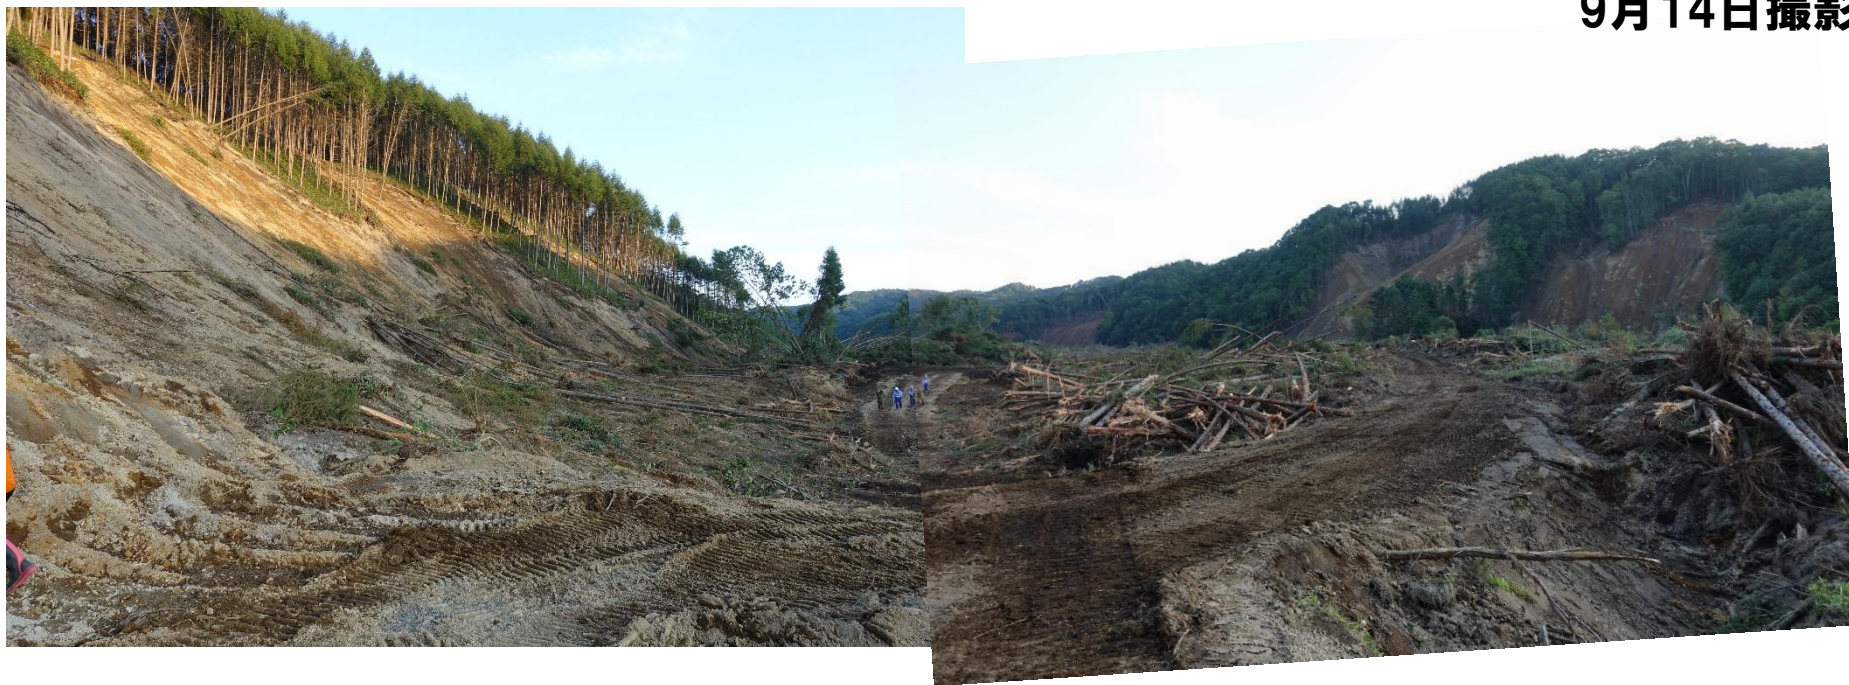
今回調査した崩壊地(a)(b)(c)では、一番大規模なすべり崩壊 9月14日の状況  
(土木学会地震災害調査団の寒地土木研究所 川村主任研究員より写真提供)

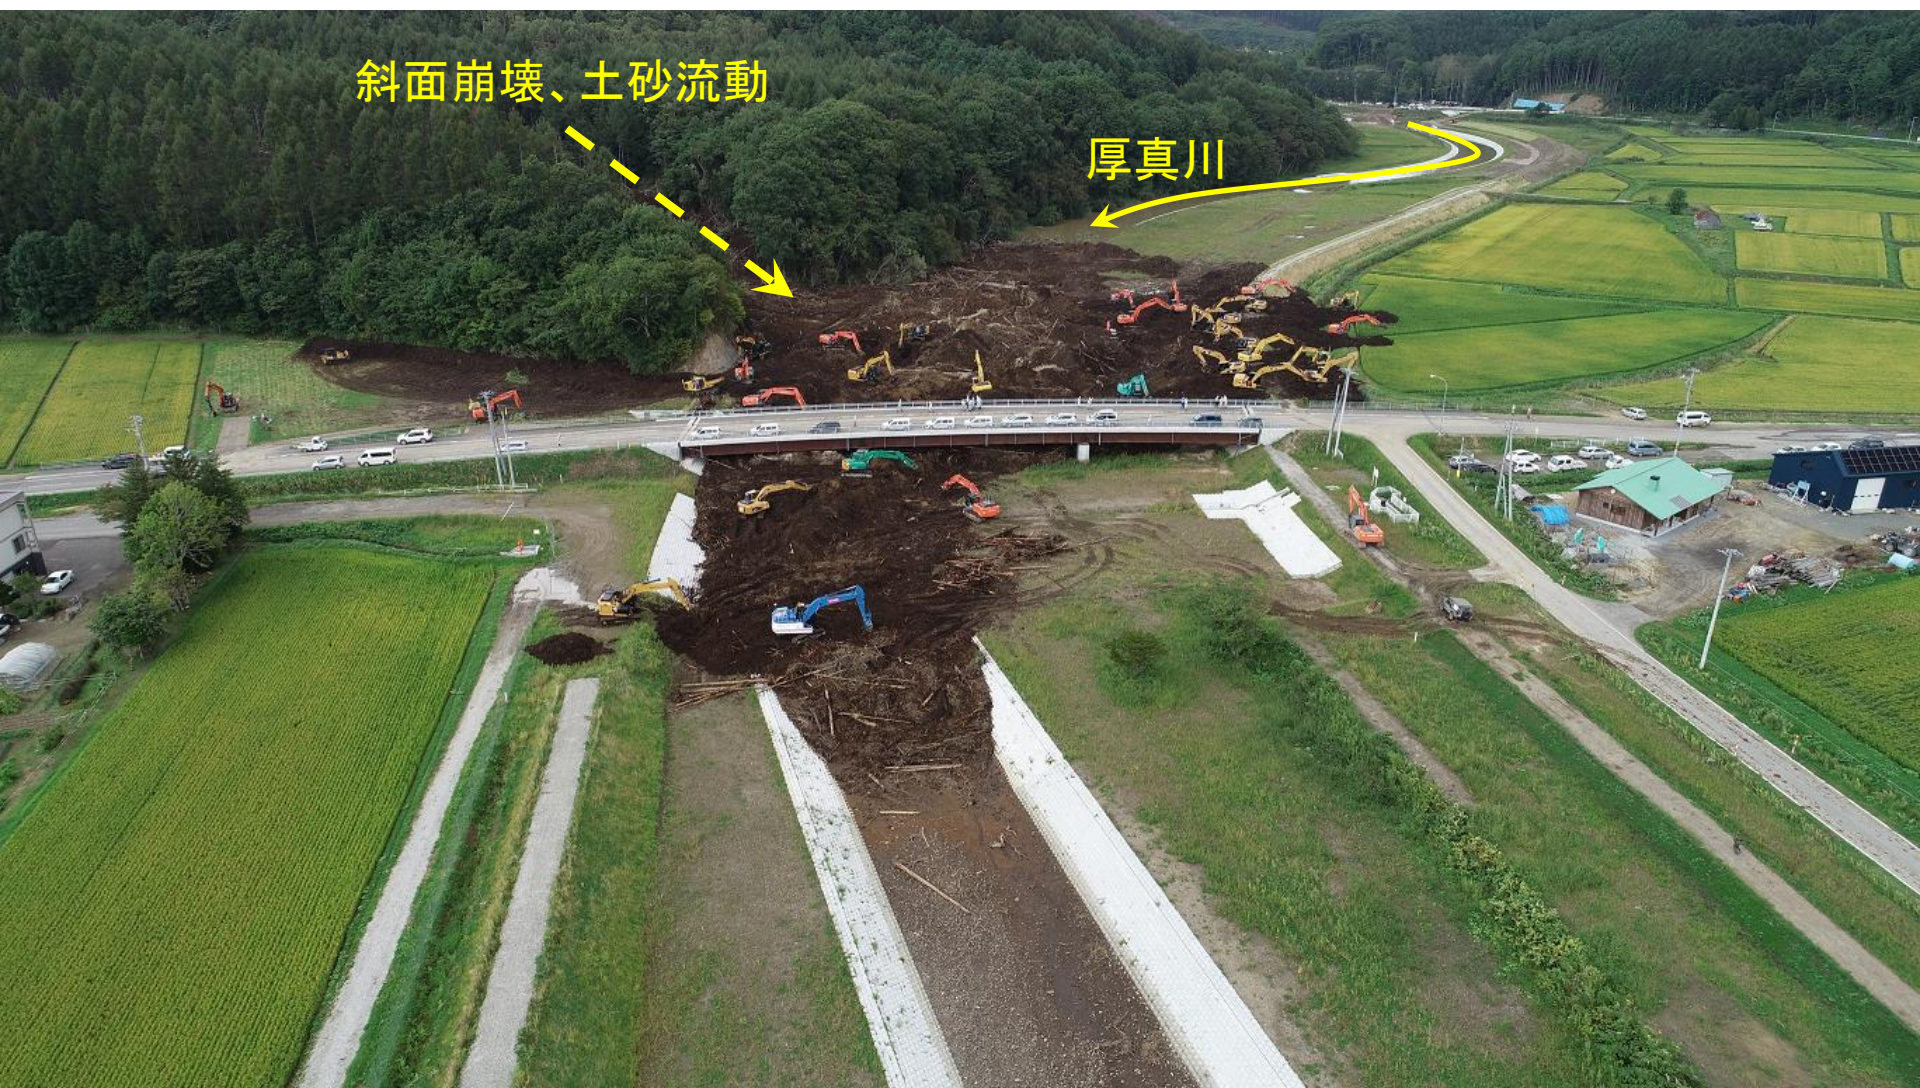
厚真川の河道閉塞 9月8日撮影  
(北海道開発局 室蘭開発建設部提供)

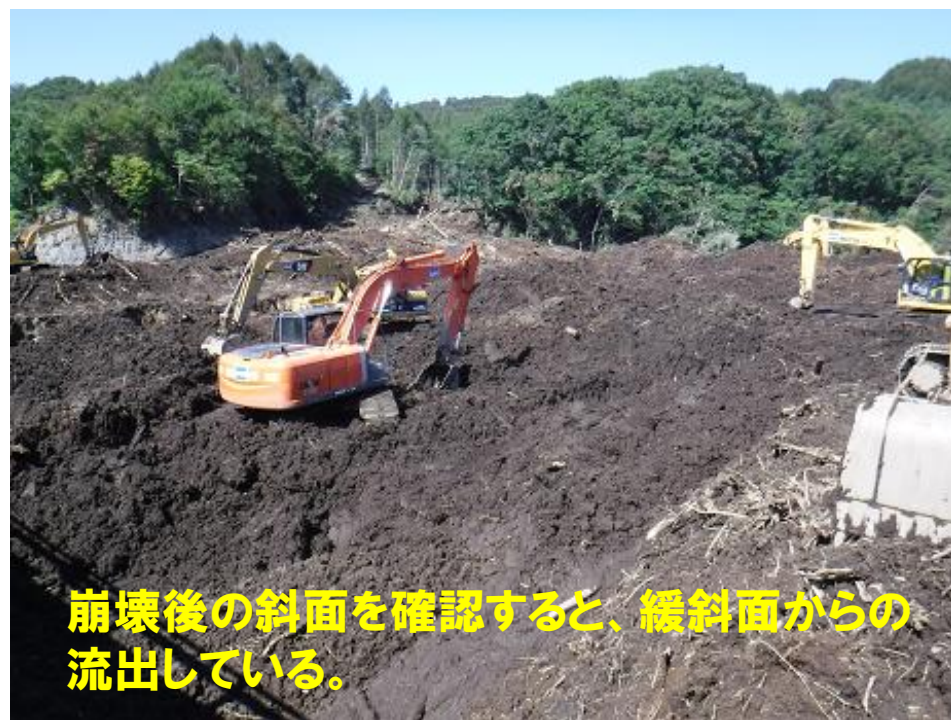
崩壊後の斜面を確認すると、緩斜面からの流出している。

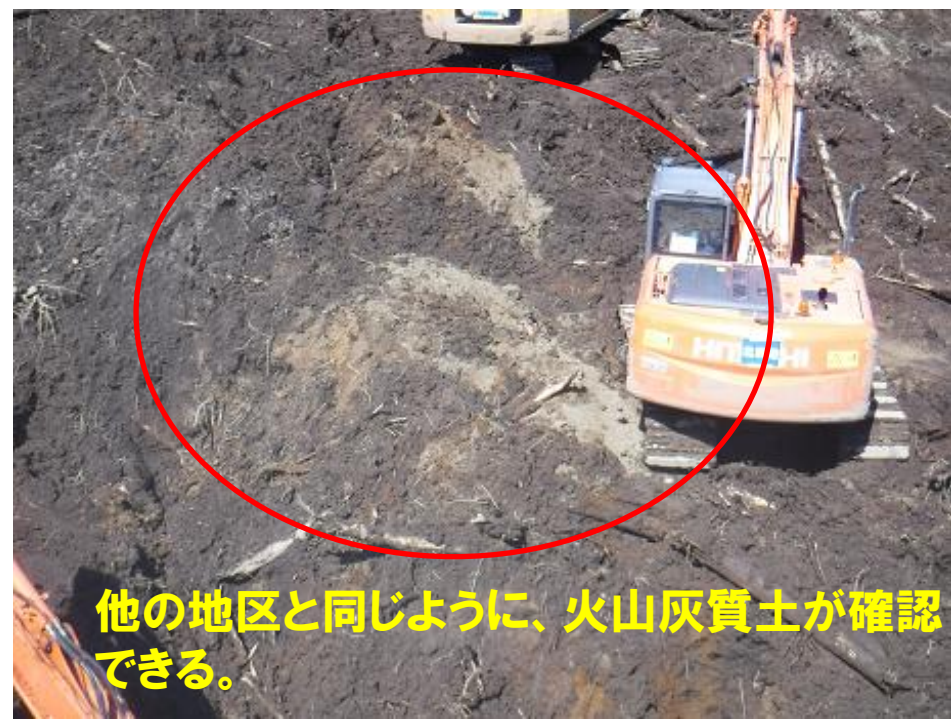
他の地区と同じように、火山灰質土が確認できる。

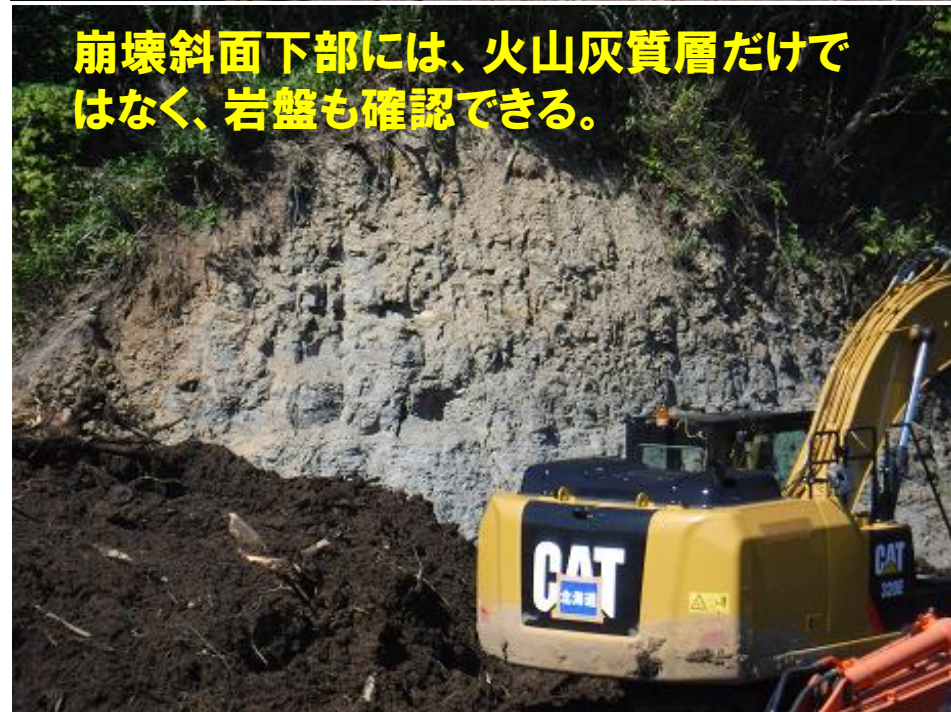
崩壊斜面下部には、火山灰質層だけではなく、岩盤も確認できる。

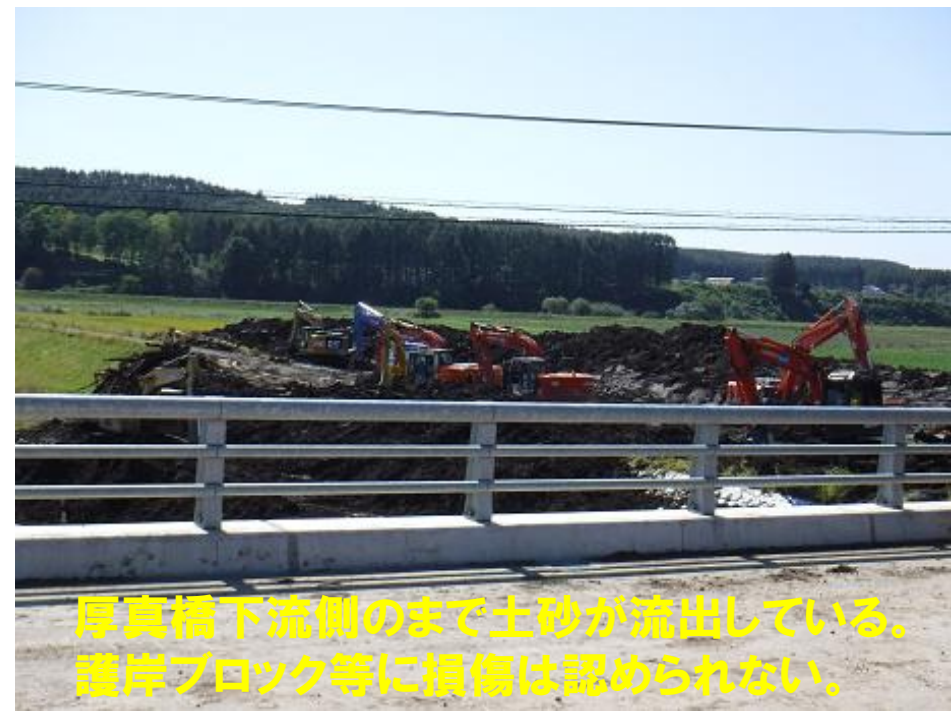
厚真橋下流側のまで土砂が流出している。護岸ブロック等に損傷は認められない。

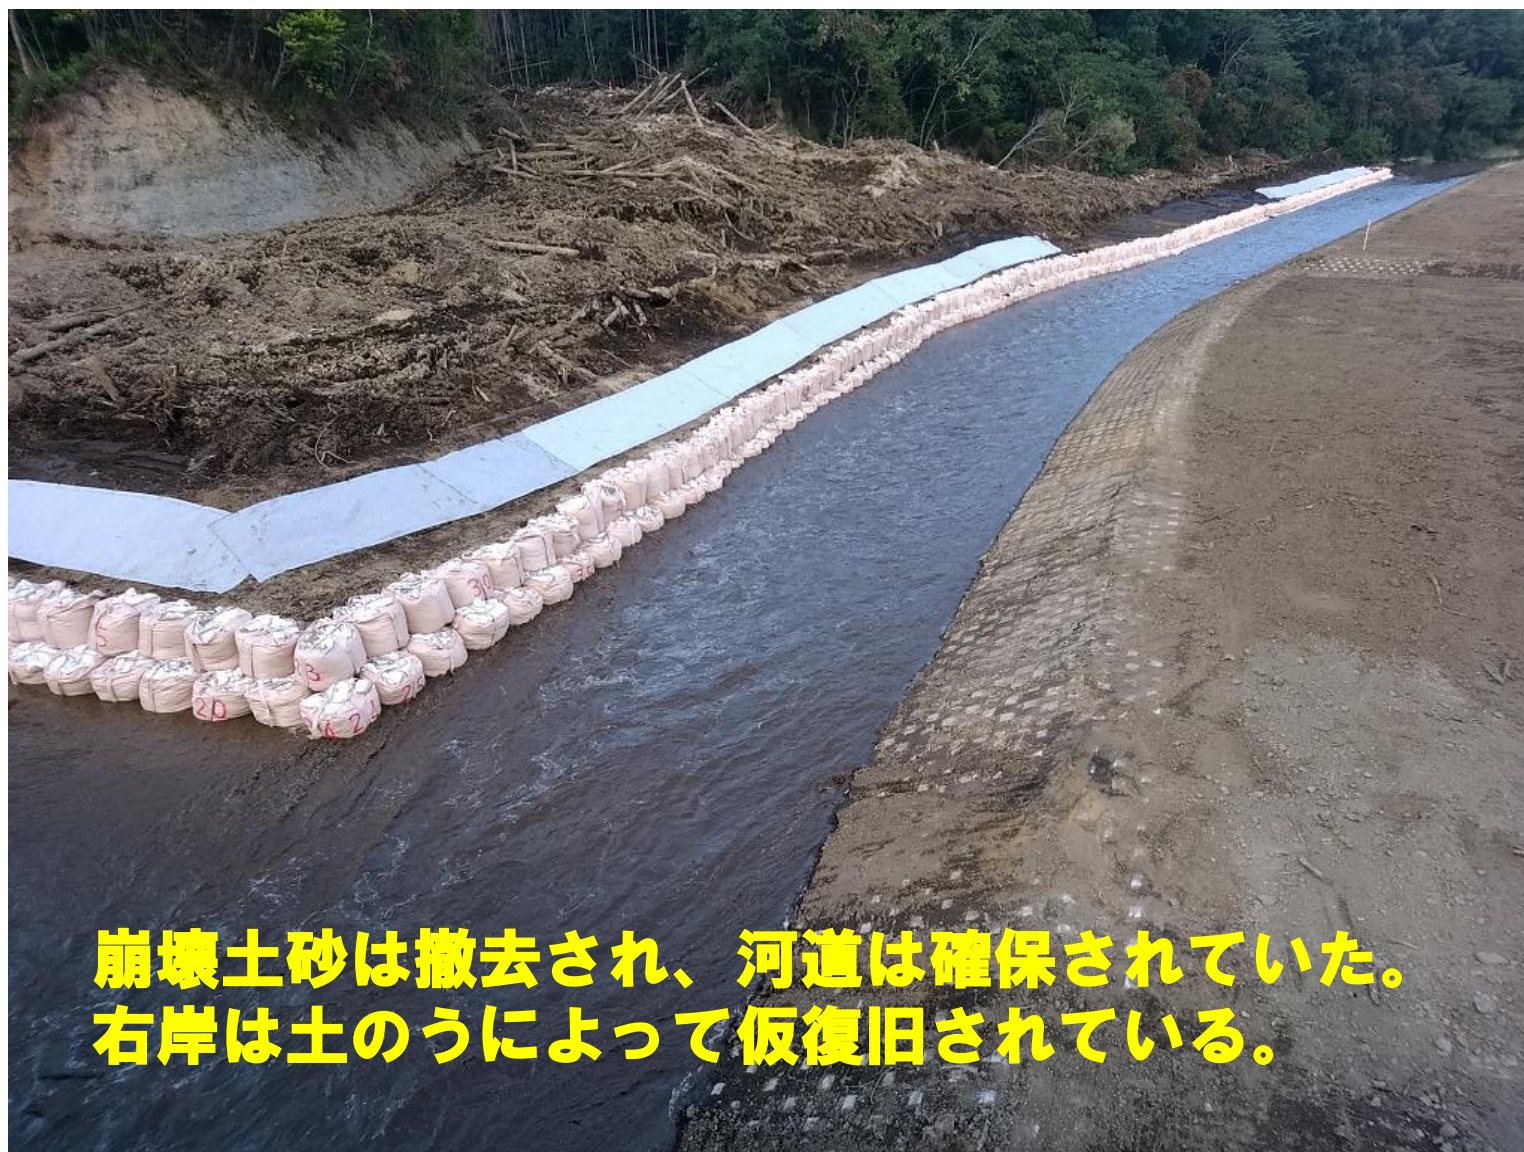
崩壊土砂は撤去され、河道は確保されていた。  
右岸は土のうによって仮復旧されている。

厚真川現在の状況 9月18日撮影  
（北海道開発局 室蘭開発建設部提供）
