平成30年北海道胆振東部地震による地盤災害調査団 速報会

# 2018年北海道胆振東部地震の概要 震源と地震動

吉見雅行

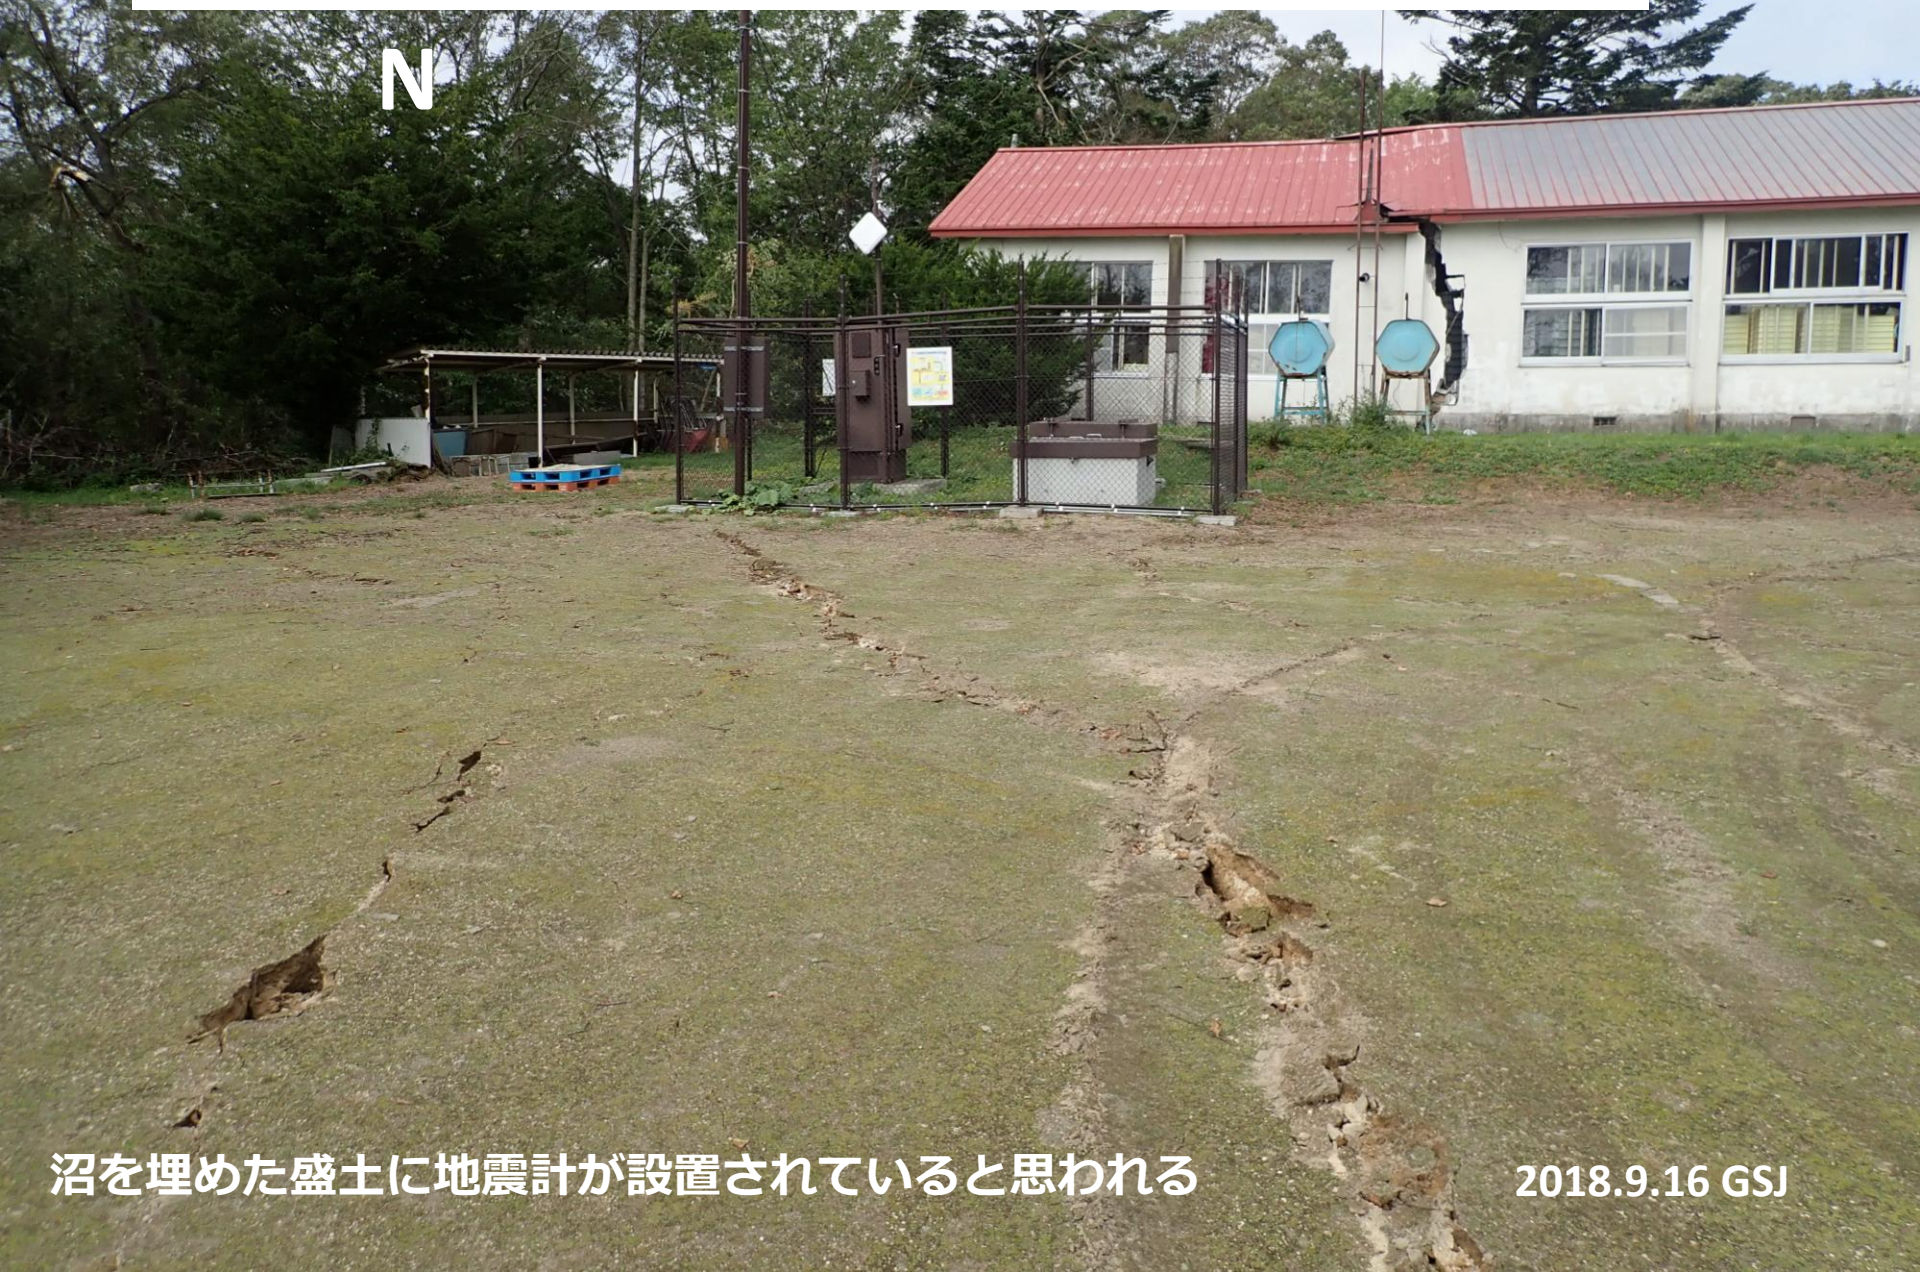
# 地震後の観測点写真：厚真町鹿沼

沼を埋めた盛土に地震計が設置されていると思われる

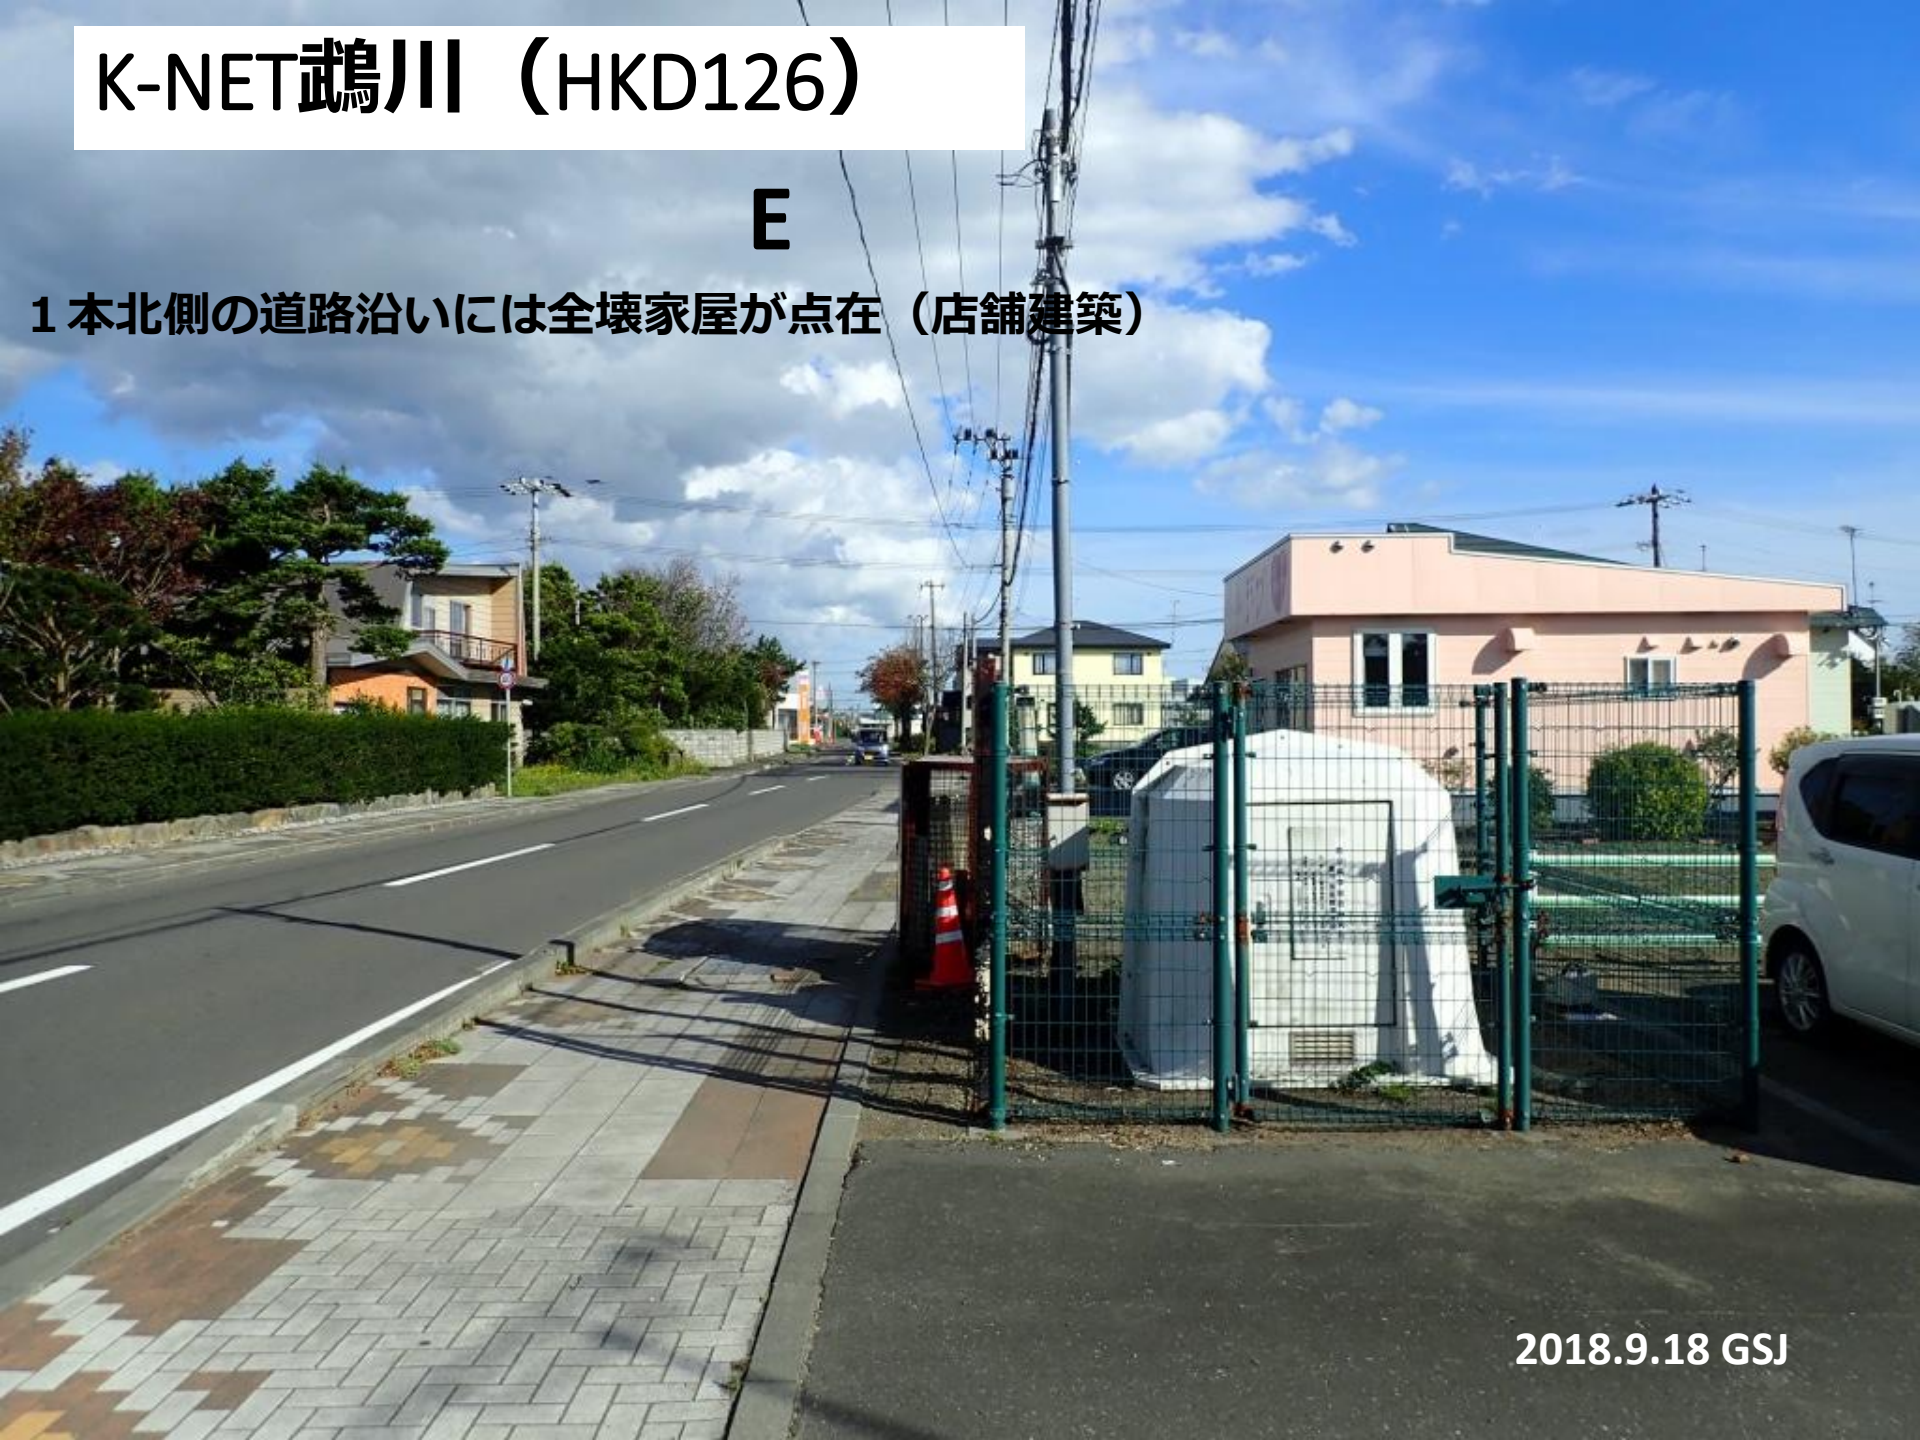
# K-NET武鵜川 (HKD126)

1 本北側の道路沿いには全壊家屋が点在（店舗建築）
