東北地方太平洋沖地震における宅地被害調査報告（仙台市および山元町）

Investigation Report on the Damages of Residential Land due to Tohoku Earthquake (Sendai City and Yamamoto Town)

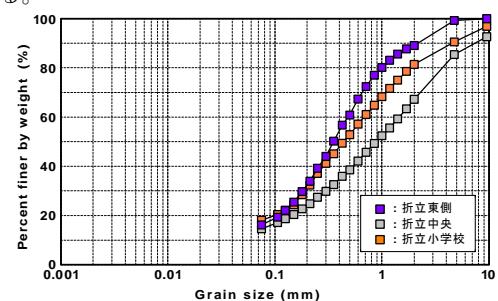
図-9 採取試料の粒度分布曲線（折立）

図-7に示す赤丸の位置で盛土材のサンプリングを実施しており、粒度分布を図-9に示す。採取した試料はやや粘性のある細粒分を20%程度含む風化土であったが、液状化の可能性もある盛土材であることが分かる。ここでの崩壊は盛土斜面の滑り的崩壊であった。盛土内への地下水の流入と地震による間隙水圧の上昇による結果と思われる。

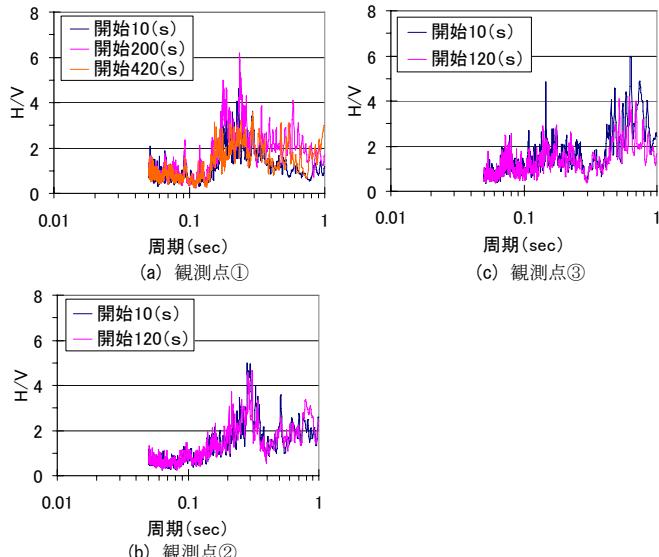
図-10 H/Vスペクトル (折立)

図-10に3箇所の観測記録のH/Vスペクトルを示し、表-3に読み取ったピーク周期をまとめた。折立小学校に近い観測点③のピーク周期が0.62秒と観測点①, ②に比べ周期が長いことから、谷が深く盛土が厚いと考える。

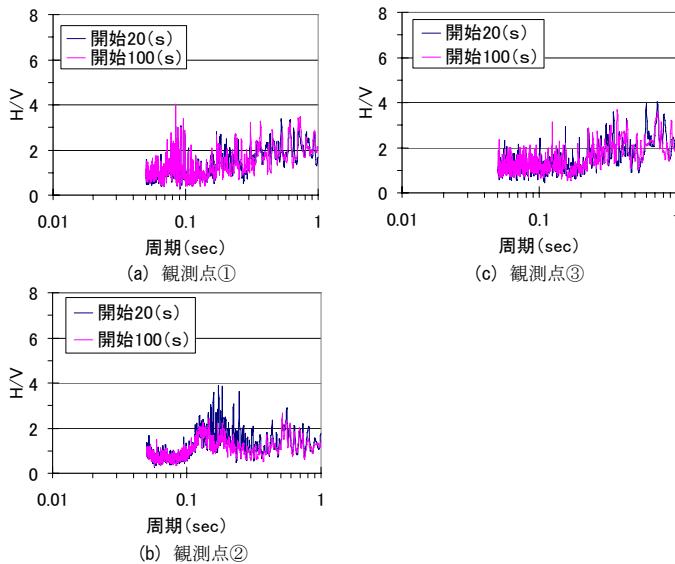
図-13 H/V スペクトル (北中山)

図-11に示す黄丸の位置で常時微動観測を実施した。図-13に3箇所の観測記録のH/Vスペクトルを示し、表-4に読み取ったピーク周期をまとめた。法肩部の外周道路における観測点①のピーク周期が0.63秒と観測点①, ②に比べ周期が長く盛土が厚いことが確認できる。

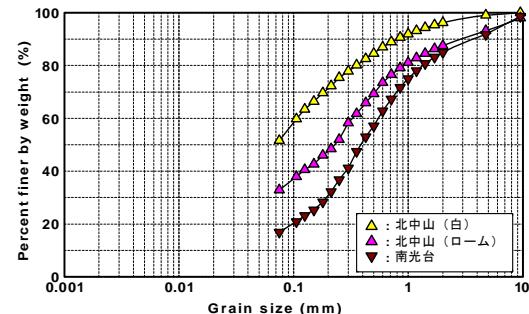
図-15 採取試料の粒度分布曲線 (北中山、南光台)

図-11に示す赤丸の位置で盛土材のサンプリングを実施しており、粒度分布を図-15に示す。採取した試料は細粒分を多く含んでおり、液状化の可能性は低い盛土材であることが分かる。

図-14 に示す赤三角の位置で盛土材のサンプリングを実施しており、粒度分布を図-15 に示す。採取した試料は液状化の可能性のある盛土材であることが分かる。

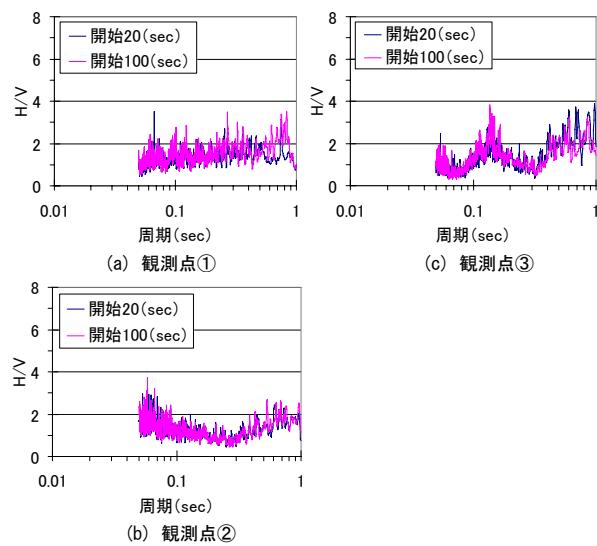
図-16 H/V スペクトル (南光台)

図-14 に示す黄丸の位置で常時微動観測を実施した。図-16 に 3 箇所の観測記録の H/V スペクトルを示し、表-5 に読み取ったピーク周期をまとめた。盛土部の観測点①と切土部の観測点②においてはともにピーク周期が確認できず、盛土部の観測点①では 0.13 秒と短周期が卓越している。地山と盛土の S 波速度にコントラストが見られない地盤構造の可能性が考えられる。

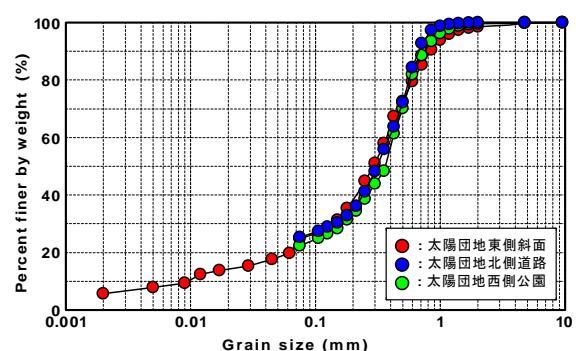
図-19 採取試料の粒度分布曲線（太陽ニュータウン）

採取試料の粒度試験結果を図-19に示す。いずれも粒度分布は良好で、20%強の細粒分を有する砂質土である。

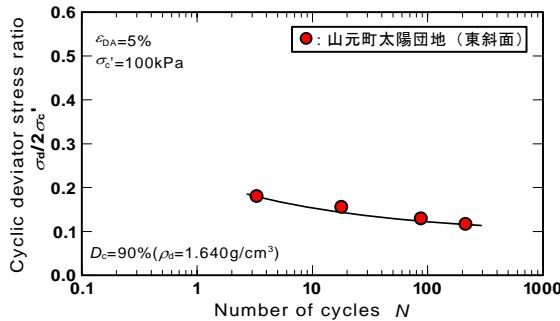
図-21 非排水繰返し三軸試験結果（太陽ニュータウン）

再構成試料を用いた非排水繰返し三軸試験の結果を図-21に示す。設定した密度によると思われるが、20%強の細粒分を有する砂質土としては、繰返せん断強度が低い傾向にある。崩壊は火山灰土である盛土材の脆弱

性によるところが大きいと思われる。地震発生時の地下水位の位置が明確ではないが、地震時の繰返せん断により容易に液状化を起こす材料であり、有効応力の低下により滑りが引き起こされたものと推察される。

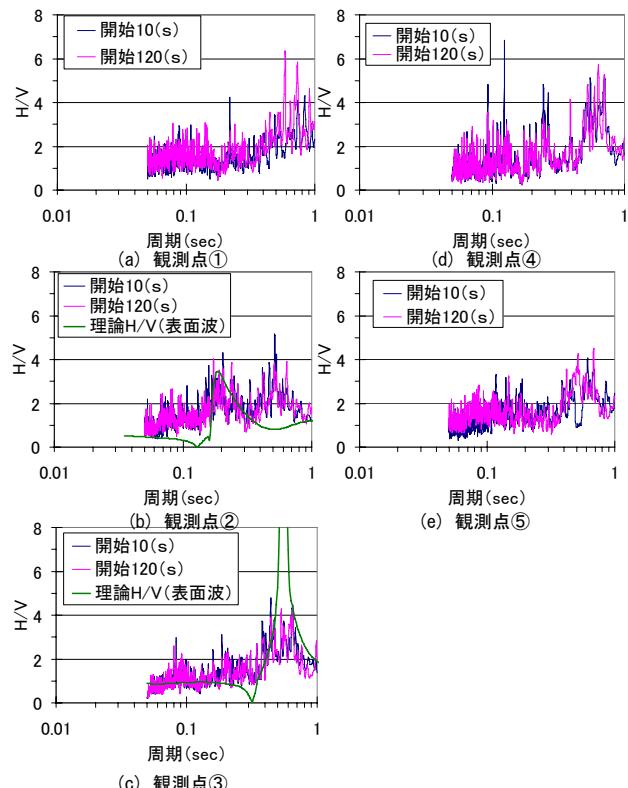
図-22 H/V スペクトル（太陽ニュータウン）

図-22 に 5箇所の観測記録の H/V スペクトルを示し、表-6 に読み取ったピーク周期をまとめた。いずれの観測点も盛土部であり、観測点②を除くとピーク周期が 0.5 秒以上と比較的周期が長く盛土が厚いことが確認できる。
