公益社団法人 地盤工学会

2011年東北地方太平洋沖地震調査 宮城県北部の地盤災害調査速報

- 宮城県北部エリアを中心に、地盤工学の見地から災害調査
(A1, A2, A3, B1, B2班の5班体制)

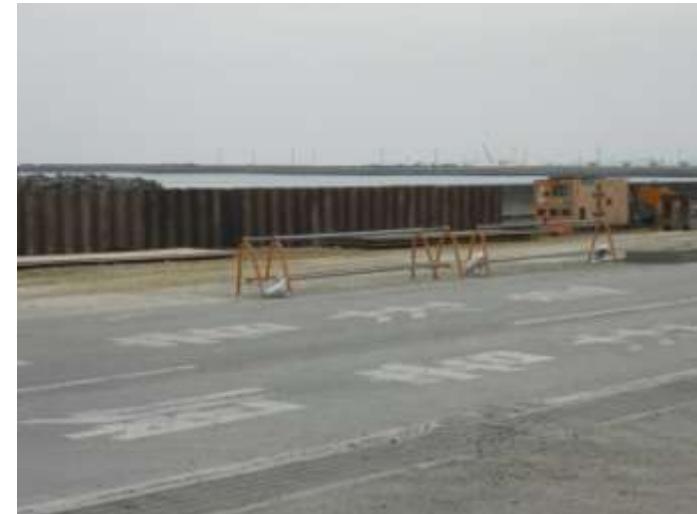
堤防背面の洗掘(奥行き約20m)

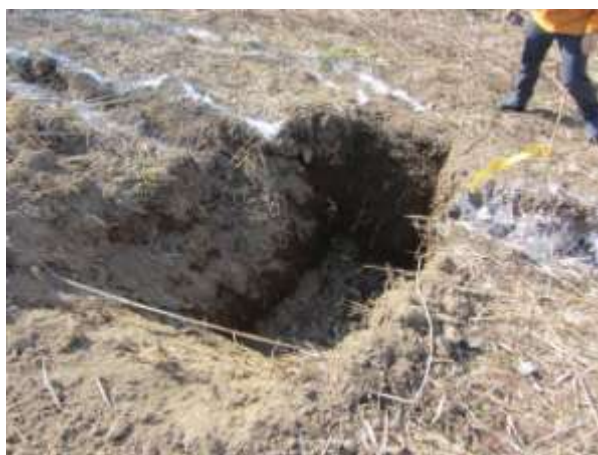
右岸側の被害は以下のとおりである。

- ・ 川裏側に変形し，天端および法面にクラック
- ・ 天端は大きく波打ち，その延長は 500m 程度

写真 1.3 右岸側の堤防の状況(地点 2)

右岸側の変状状況から,以下の変状メカニズムが考えられる.

右岸はアスファルト舗装されておらず,堤防は左岸同様軟弱で足で踏むと容易に変形した.河川水位は堤防法尻部のレベルと比べて低いが(地図参照)川裏,川表ともに水田があり,基礎地盤部は比較的含水量が多い事が考えられる.

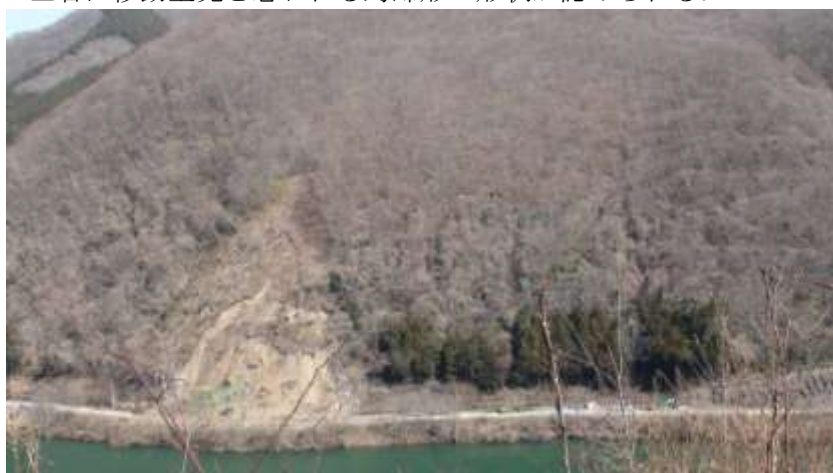
国道 45 号の切土斜面上部自然斜面が地震により崩壊した.崩壊は,遷急線付近から幅 50~60m,厚さは 2m 程度の表層崩壊である.崩壊土砂は 0.2m~0.4m 程度の礫混じり土で H23/4/6 現在,崩壊土砂が道路を埋め,車両通行止めとなっている.また,崩壊地の上部には明瞭なクラックが認められ,地表面伸縮計で計測されている.対岸からの崩壊地周辺を望むと崩壊地の左右に移動土塊と思われる馬蹄形の形状が認められる.

写真 2.1 崩壊地の全景

当該崩壊地の周辺で今回の地震によって崩壊した斜面は認めれないが、道路切土斜面上部の凸形の自然斜面が地震による振動によって不安定化し崩壊したものと推察される。ただ、周辺の凸形斜面では同様な地震外力を受けていると考えられるため、今後の降雨によって崩壊する可能性もあり、注意が必要である。

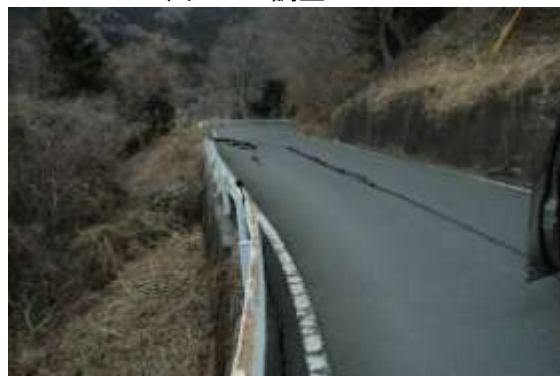
写真 3.1 に示すように、谷側（盛土部）で数センチから数 10 センチ程度の沈下やガードレールの傾倒、舗装面でのクラックの発生などの地盤変状が見られた。このような盛土部における変状被害は多数の場所で見られた。

写真 3.1 道路盛土部での被害事例

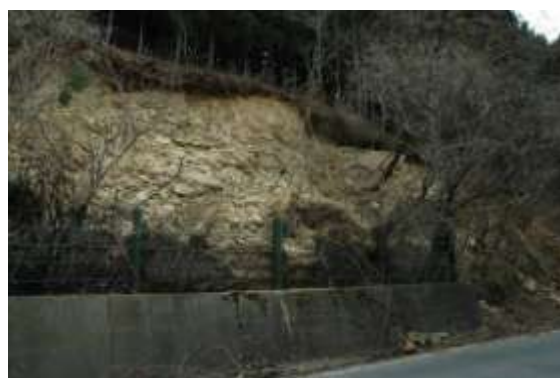
写真 3.2 に示すように、道路切土法面では、表面工が施工されていない箇所において、表層崩壊型の斜面崩壊や落石が発生していた箇所が多く見られた。崩壊は斜面横断形状が凸型を呈する斜面において遷急線付近から発生していた。ただし、落石防護柵が施工されポケット容量が十分な箇所では、崩土が道路上に到達するような被害には至っておらず、待ち受け型の対策工の効果が発揮されていた。

写真 3.2 道路切土法面での被害事例 1

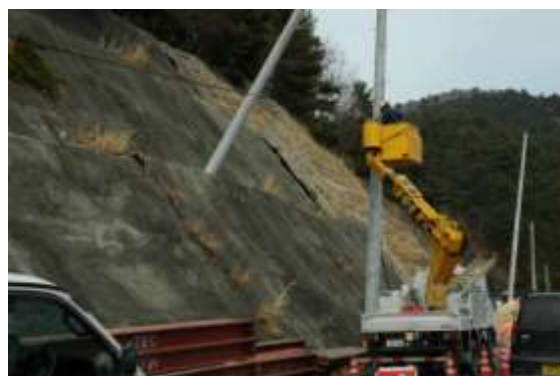
一方、表面工が施工されている切土法面は、ほとんどの箇所では被害が発生していなかったが、写真 3.3 に示すように一部の法面では、法枠工やモルタルの浮き上がり、モルタル表面の亀裂や一部崩落などの被害が発生していた。

写真 3.3 道路切土法面での被害事例 2

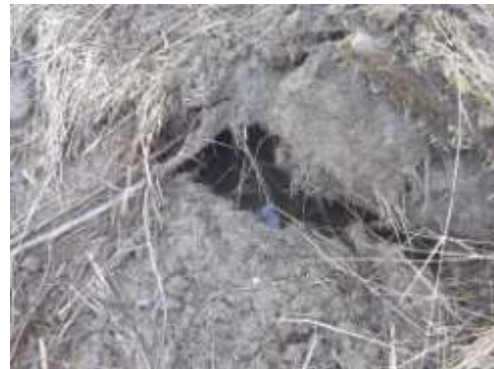
地震によって盛土が崩壊した箇所では、盛土斜面が幅 32m、高さ 15m で崩壊しており、スキー場の駐車場と推定される平坦面にいくつかのクラックが認められる。また、崩壊土砂は細粒分を多く含んでいる。さらに盛土斜面上部の平坦地では降雨および雪解け水がクラック内に流入しており、崩壊がさらに拡大する恐れがある。

平坦部のクラックの状況

写真 4.1 崩壊地の状況(1 盛土崩壊地箇所)

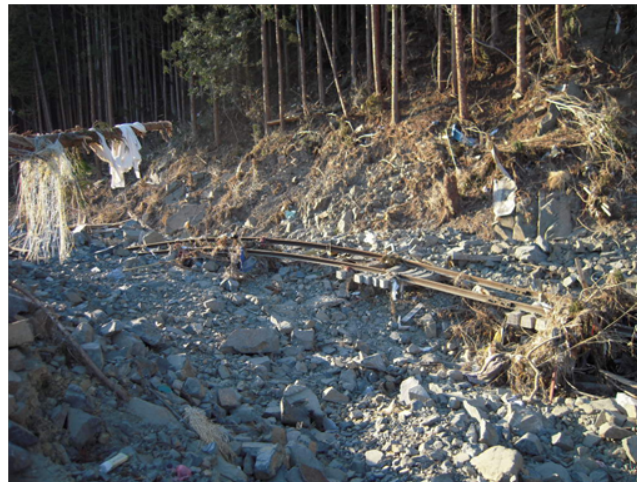
被害状況（陸前戸倉駅）

気仙沼線 陸前戸倉駅 盛土・駅設備流失，土留壁倒壊
