速報：東北地方太平洋沖地震による青森県・岩手県北部の被災状況の調査概要
(本文26～29ページ参照)

東北地方太平洋沖地震による青森県・岩手県北部の被災状況の調査概要

Reconnaissance Report on Damage in Aomori and Northern Iwate Areas Inflicted by
the 2011 off the Pacific Coast of Tohoku Earthquake

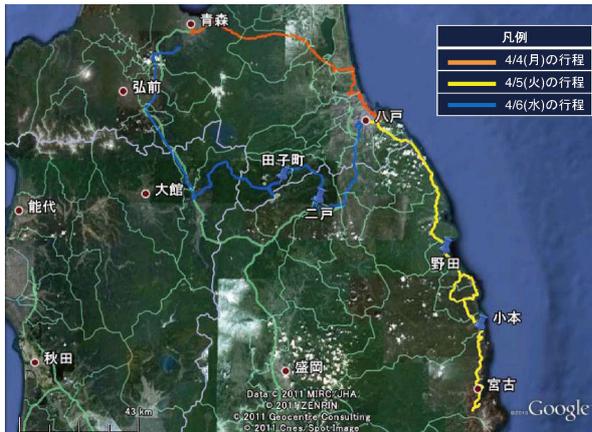
口絵写真—1 a) 青森県・岩手県北部の調査全行程

調査行程を口絵写真1に示す。1日目の主な調査地は、青森県三沢市三沢漁港と百石海岸、八戸市八戸港と八戸漁港および馬淵川の河道沿いである。2日目は、岩手県北部沿岸部にある宮古市、田老町、小本港、田野畑村羅賀、田野畑村平井賀および野田村を調査した。最終日は、青森県馬淵川の右岸5.3K地点の堤防、岩手県内陸部の二戸市石切所杉ノ沢地区および青森県内陸部田子町を調査した。

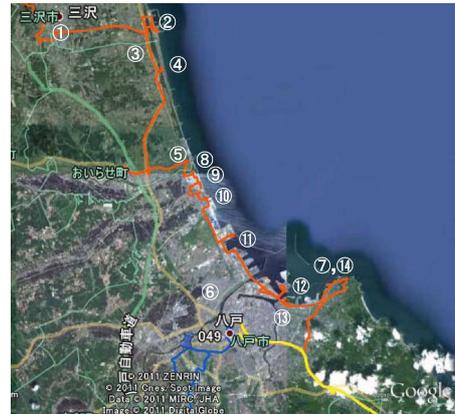
口絵写真—1 b) 1日目の調査地

- 1日目の調査工程
- ①三沢駅
 - ②三沢漁港
 - ③おいらせ町二川目
 - ④百石海岸
 - ⑤明神川防潮水門
- < Aグループ >
- ⑥馬淵川の河道被害調査
 - ⑦蕪嶋神社
- < Bグループ >
- ⑧市川水産加工団地
 - ⑨五戸川河口
 - ⑩市川船溜
 - ⑪八戸港・上北沼
 - ⑫ポートアイランド
 - ⑬八戸漁港
 - ⑭蕪嶋神社

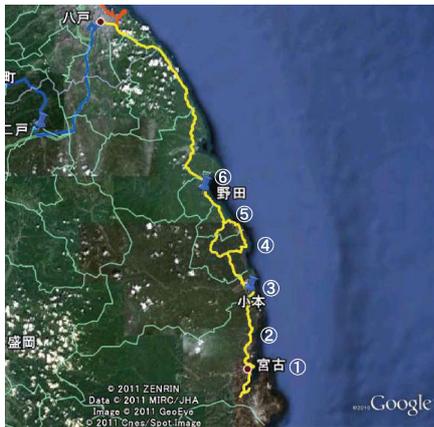
口絵写真—1 c) 2日目の調査地

- 2日目の調査工程
- ①宮古市、防潮堤、道路、鉄道等の被災状況を広範囲に視察
 - ②田老町、防潮堤、河川堤防、橋梁等の被災状況視察
 - ③小本港、防潮堤、港湾施設、道路等の被災状況視察【※試料採取】
 - ④田野畑村羅賀、防波堤、漁港、その背後の住宅地の被災状況視察
 - ⑤田野畑村平井賀、防潮堤、吹き付け、補強土の被災状況視察
 - ⑥野田村、防潮堤、道路の被災状況視察【※試料採取】

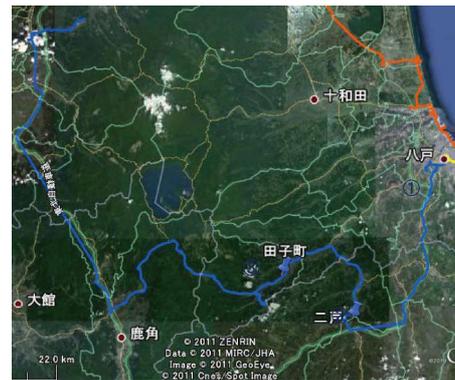
口絵写真—1 d) 3日目の調査地

- 3日目の調査工程
- ①馬淵川堤防、右岸5.3K地点の天端クラックの視察
 - ②二戸市石切所杉ノ沢地区、盛土崩壊現場視察【※試料採取】
 - ③田子町、盛土崩壊現場視察
