宮城県北部の港湾と河川施設の被災状況速報

Quick Investigation Report on Earthquake Damage on Ports and River Embankments
in Northern Part of Miyagi Prefecture飛田 哲男 (とびた てつお)
京都大学防災研究所 助教甲斐 誠士 (かい せいじ)
㈱ダイヤコンサルタント

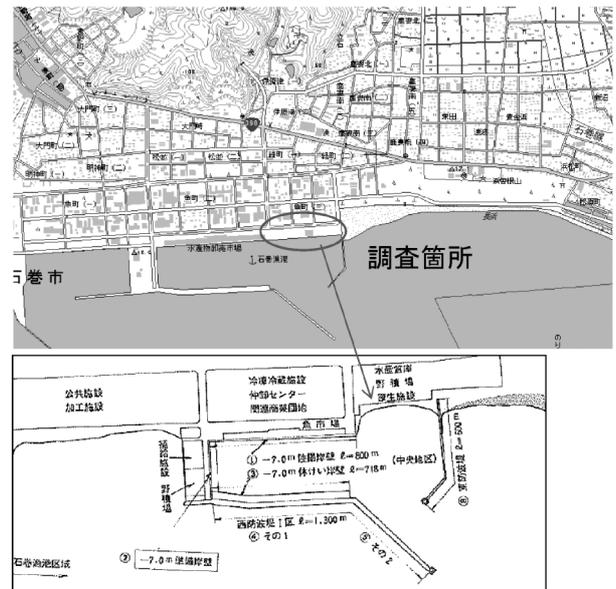
図一六 石巻漁港(上)現在(国土地理院新2万5千分の1地形図)、(下)1978年当時の石巻漁港³⁾

今回の調査地点は、その東端部に位置する東防波堤周辺である。当地点は1978年当時の資料³⁾によると、岸壁は整備されておらず砂浜であったことがわかる(図一六)。したがって、岸壁および背後地は埋め立てにより築造されたものである。調査した時間は4月7日午後4時ごろであるが、満潮に伴い地盤沈下した背後地に海水の流入が見られた(図一七)。背後地の沈下量は目測で約50 cm程度であった。また、海水面と岸壁天端との距離を目視したところ40から50 cmと通常よりも短いため、岸壁法線が一樣に海側にはらみ出したのか、あるいは沈下したものと思われる。その他の被害としては、東防波堤の一部に欠損が見受けられた(図一八)。また、津波による重油タンクの移動と転倒により付近の道路に重油が散乱していた。この重油タンクはコンクリート基礎の上に据え付けられていたが、特にボルトなどでは固定され

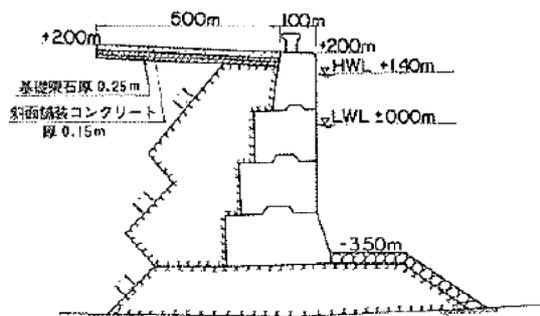
図-9 女川漁港石浜地区物揚場の標準断面図³⁾

女川港は、三方を山に囲まれ、南方に牡鹿半島を有する天然の良港(第3種漁港)である。1978年宮城県沖地震では無被災とのことである³⁾。今回調査したのは、石浜地区の物揚場のコンクリート方塊式護岸(図一九)であるが、地震動あるいは津波の波力により、護岸の一
