東北地方太平洋沖地震第2次調査団（茨城県）

2nd Reconnaissance Survey Report on Earthquake Damage in Ibaraki Prefecture

1. 調査概要

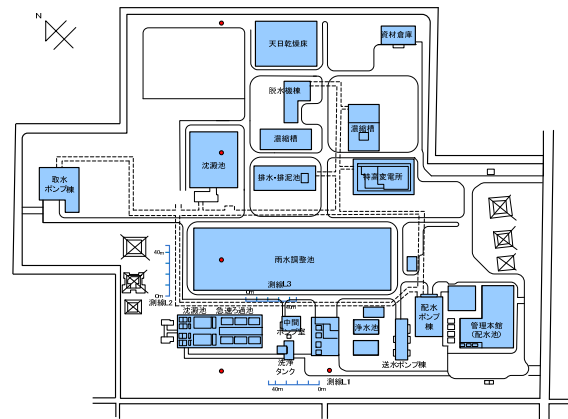
図-1 鰯川浄水場の概要図と表面波探査場所

茨城県企業局鹿行水道事務所の鰯川浄水場の施設概要を図-1に示す。この浄水場は鰯川で取水した水を鹿行広域水道用水と鹿島工業用水に送水するための施設である。浄水場の一部完成は昭和57年7月である。現在、水道用水供給として計画一日最大給水量30,000m³、工業用水供給として計画一日最大給水量150,000m³をいずれも神栖市へ供給している。場内では北西の取水ポンプ棟に入った水は、工水系（図上部）の施設と上水系（図下部）の施設に分かれて処理される。中央の雨水調整池の上空には高圧送電線があるため、その下には水道施設はない。図中の波線で示した箇所には共同溝が埋設されている。

本浄水場は利根川に合流する鱈川流域にあり、河川堆積物の上に建設されている。浄水場周辺には水田で囲まれた地域で、場内にも雨水貯留池があることから地下水位は高いと考えられる。浄水場建設にあたり地盤改良は実施されていないが、場外の一般道路や施設内の他の場所では液状化噴砂痕が確認されていないこともあり、浄水施設建設時に埋め戻した構造物周辺の地盤に起因した液状化であったと考えられる。

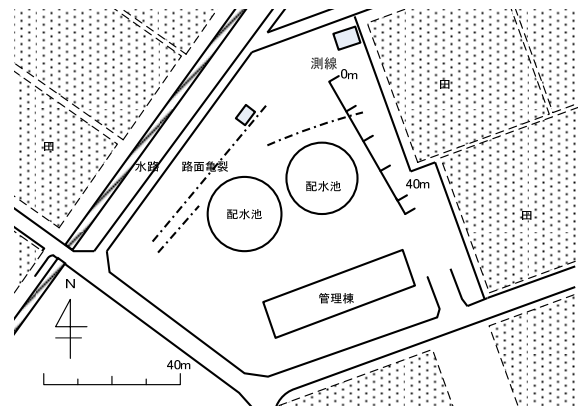
図-5 鱈川(神栖)配水場の概要図と表面波探査場所

鱈川地区の神栖配水場は県企業局の鱈川浄水場から約1km南で、浄水場と同じく鱈川沿岸にある。鱈川浄水場と送水管で連結されておらず、鹿行水道事務所からの別ルートの送水を受け、配水池に貯水される。配水池の北側地盤では液状化により路面が地下し、亀裂が生じていた(図-5、図-6)。配水場の北には農業排水路があり、亀裂も排水路に沿ったものであるために、少なからずこの影響があると考えられる。北側の建屋周辺では沈下しているものの、浄水場の様に広域で沈下しているのではなく、表層が亀裂してブロック単位で沈下・移動していた。

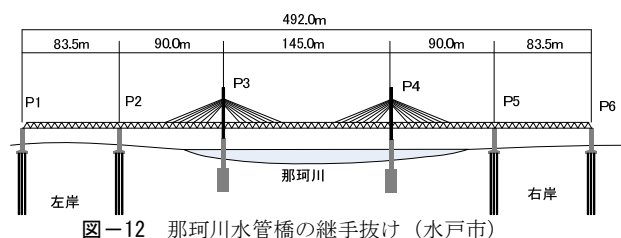
図-12 那珂川水管橋の継手抜け(水戸市)

部である。水戸市下国井町から同市飯富町へ那珂川を横断する水管橋の構造は単純トラス+3 径間連続斜張橋トラス+単純トラスで、1994年に竣工された(図-12)。水管橋の全長は492mある。この橋梁に口径900mmの鋼管が2条で布設されていたが、地震によって右岸側の単純トラスと斜張橋トラスとの中継橋脚(P5)で2条とも、伸縮継手で漏水が発生した。1条の管路については地震後まもなく応急復旧されて通水されたが、もう1条の継手では調査時でも供給が停止されていた(図-13)。

左右対称の水管橋において中央の継手のみで抜けの被害が発生するには、橋脚基礎の地盤条件が他のものと異なっていたと考えられる。そこで、図-12の橋脚P5、P6の基礎周辺で表面波探査を行った。右岸河川堤防の内外におけるS波速度の分布は図-15に示すとおりである。堤内と堤外の地表面の標高は、1m程度堤外地面が高くなっているがそれほど差はない。しかし、S波速度の分布をみると、20m程度までの深さの橋脚基礎地盤のS波速度に差異があることがわかる。この差異は被害要因の一つとして水管橋の応答に影響を与えたと考えられる。今後は地震動や水管橋の構造振動特性を考慮して被害メカニズムを明らかにする予定である。

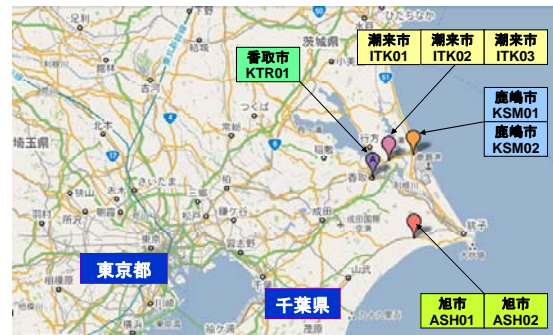
図-20 千葉県東北地域における試料の採取位置
(Google map に加筆)

試料の採取は，千葉県の香取市(1 箇所)，旭市(2 箇所)と茨城県潮来市(3 箇所)，鹿嶋市(2 箇所)の計 8 箇所で行った(図-20)。いずれも地表から 1m 程度の深さの試料であり，管路等の復旧工事に採取した。試料の ITK02，ITK03 は上述の日の出地区，KSM01 は鰐川浄水場，KSM02 は鰐川配水場に該当する。

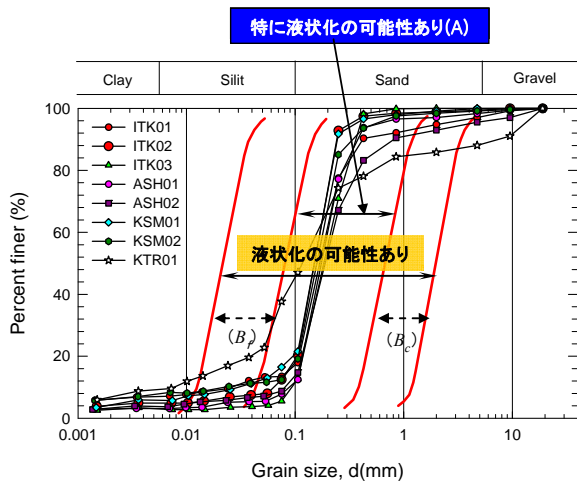
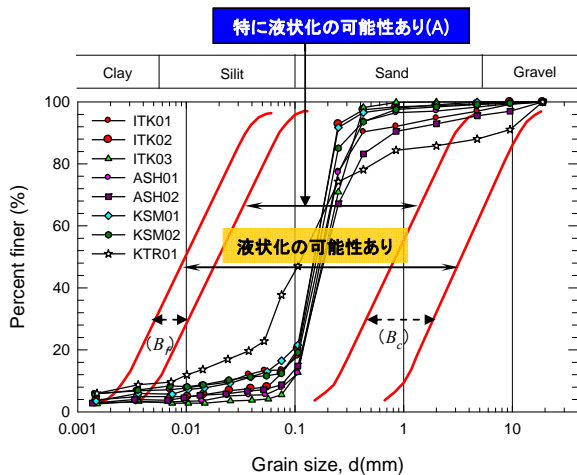
図-21 試料の粒度分布曲線と液状化の可能性

これら試料の物理的特性および粒度分布をそれぞれ表-1 および図-21 に示している。「港湾の施設の技術上の基準・同解説」³⁾では、想定する地震動に対して検討対象地盤が液状化するか否かを粒度と N_c 値を用いて予測・判定する。とりわけ、均等係数 3.5 が判定の重要な目安となる。この基準に照らすと、潮来市(ITK02), 潮来市(ITK03), 旭市(ASH01), 旭市(ASH02)の4箇所の均等係数が3.5より小さく、その他の潮来市(ITK01), 鹿嶋市(KSM01), 鹿嶋市(KSM02), 香取市(KTR01)の4箇所の均等係数は3.5より大きい。また、図-21 に示すように、「

特に液状化の可能性があり」の範囲 A には、香取市(KTR01)で採取した試料以外の全試料が該当している。これは、千葉県を含む関東地域の液状化被害地を入念に調査した安田⁴⁾の報告と同様な結果である。

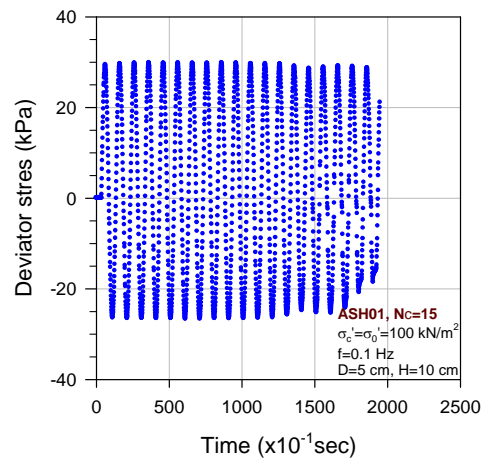
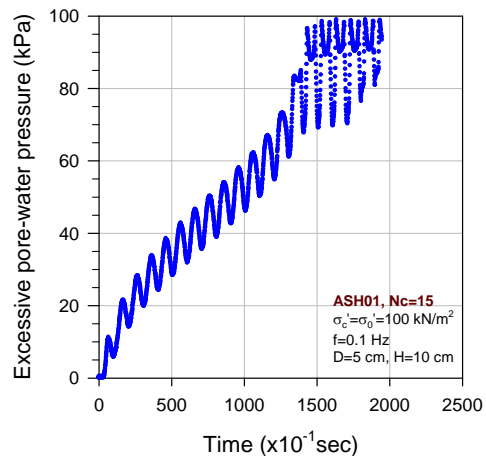
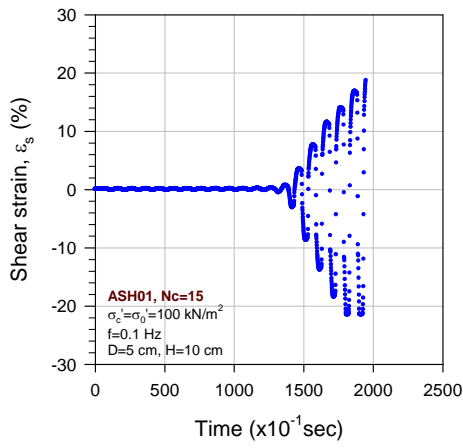
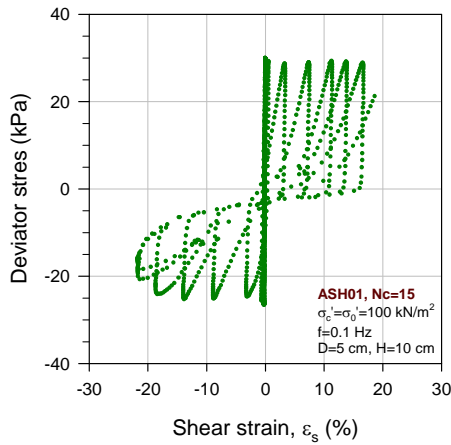
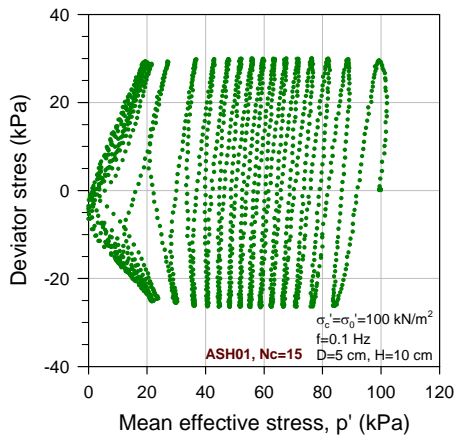
図-22 旭市(ASH01)試料の繰返し三軸試験結果

例として、旭市(ASH01)の試料を用いた試験結果を図-22 に示す。この図に示すように、液状化発生の判定は有効拘束圧力と過剰間隙水圧(Δu_w)の比が0.95以上となった時点とし、その時の繰返し載荷回数 N_c を求めた。表-2は、試験結果のまとめである。3箇所の試料の密度の平均値は、それぞれ鹿嶋市(KSM02)で $D_r=54\%$, 旭市(ASH01)で $D_r=44\%$ および香取市(KTR01)で $D_r=47\%$ であった。

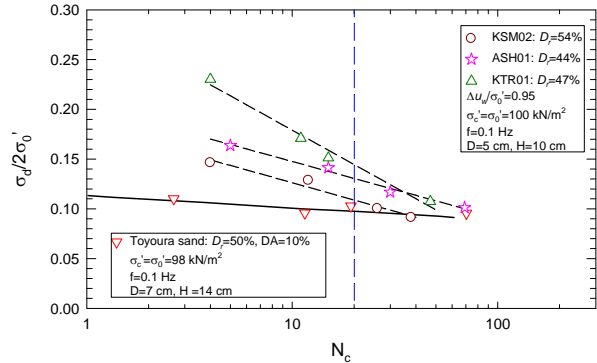
図-23 繰返し载荷回数(N_c)と繰返し応力振幅比($\sigma'_d/2\sigma'_v$)の関係

図-23 は、 N_c と繰返し応力振幅比($\sigma'_d/2\sigma'_v$)の関係である。図中には、比較のために $D_r=50\%$ の豊浦砂の試験結果をプロットしている。この図から、例えば $N_c=20$ では今回の試料の方が豊浦砂よりも大きな強度を示していることが分かる。

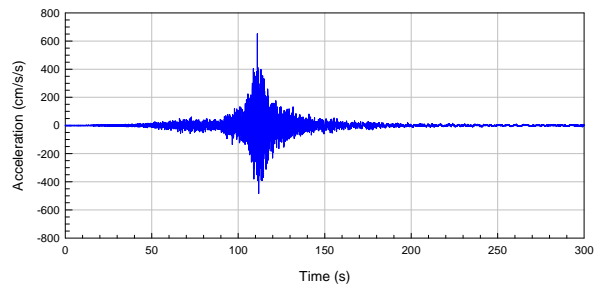
図-24 茨城県鹿嶋市で観測された地震波(東西方向)

一方、図-24 は、(独)防災科学研究所の K-NET 鹿嶋で記録された加速度波形(東西方向)¹⁾である。今回は、地震動の継続時間が長いのが一つの大きな特徴であるため、現行設計における $N_c=20$ の見直しが関心事となっている。

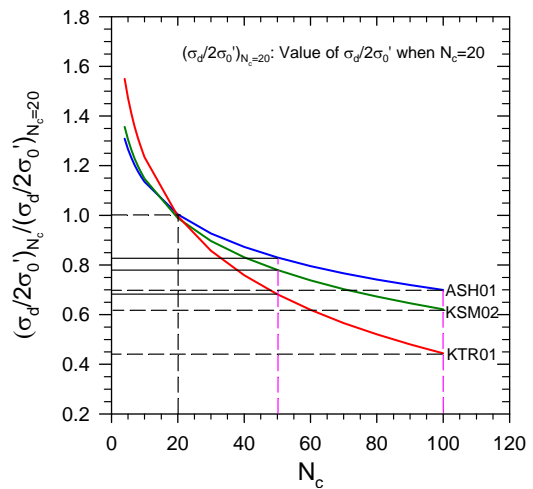
図-25 (N_c)と $(\sigma'_d/2\sigma'_v)_{N_c}/(\sigma'_d/2\sigma'_v)_{N_c=20}$ の関係

図-25 は、現行設計における繰返し载荷回数を $N_c=20$ として、 $(\sigma'_d/2\sigma'_v)_{N_c}/(\sigma'_d/2\sigma'_v)_{N_c=20}$ と N_c との関係を示している。この図から、 N_c が 20 回を越えて 100 回に近くなっても液状化強度の減少傾向は収束していない。
