第二次北陸支部福島県・宮城県地区地盤災害調査報告書

2011年7月5日版

白河市葉ノ木平災害現場視察報告書

「仙台市青葉区折立地区住宅地崩壊現場の踏査結果報告」

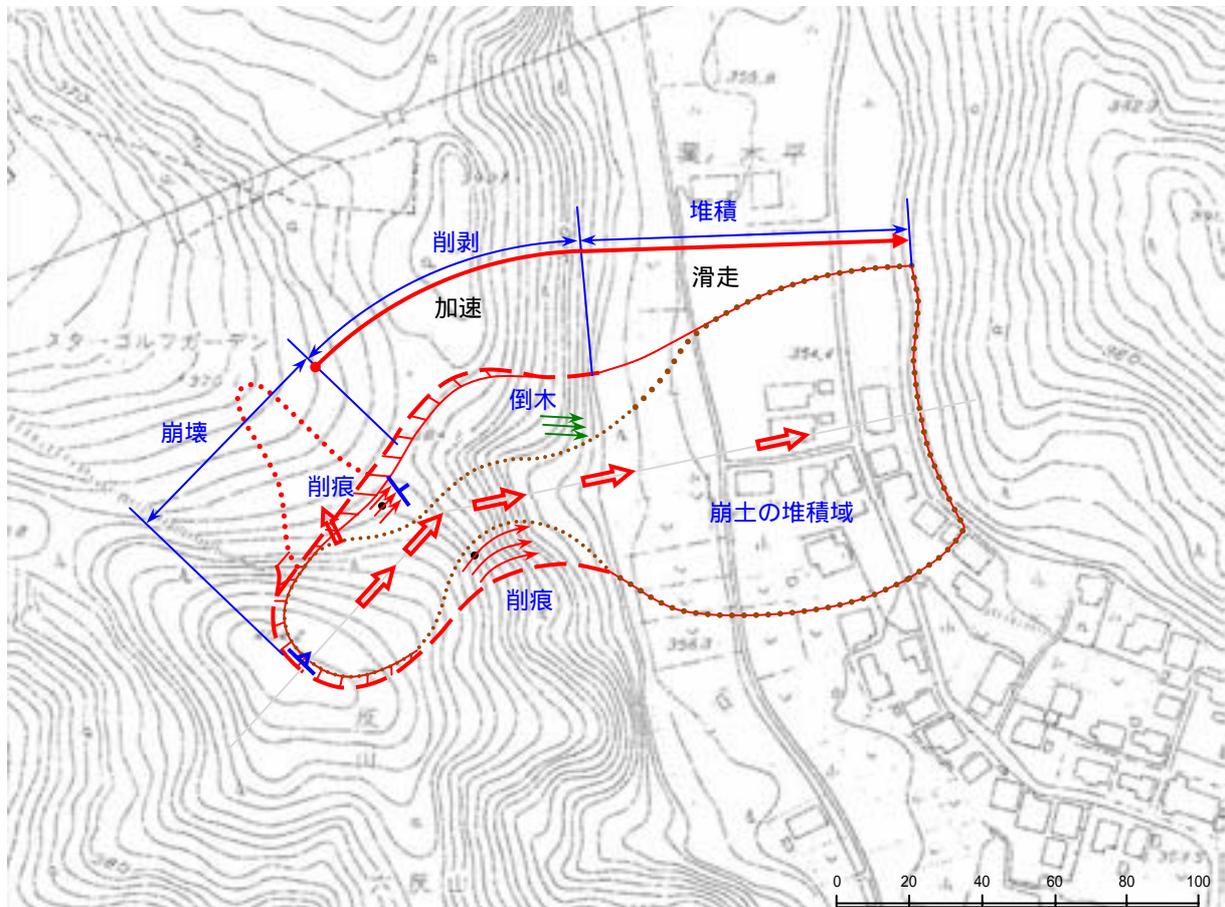
図 - 2 崩壊地の平面図(地形図に崩壊状況を模式的に重ねたもの)

崩壊地より下方は、葉ノ木平集落のひろがる平坦な低地である。崩土は斜面末端から対岸までの約 100m 区間の全長にわたり、低地を閉塞する形で堆積している(調査時には、被災した家屋周辺の崩土の除去、崩土の整形

が完了していたため、詳細は不明である)。家屋や車両が原形を留めない程度まで破壊されていること、崩土の一部が家屋等を飛び越えて対岸斜面に到達(衝突)していること等から、崩壊した土塊は、かなり高速で低地を滑走したものと推定される。

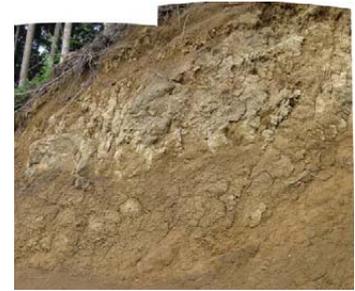
写真 - 6 写真-5丸印の拡大写真

右(西側の)側壁部は非常に明瞭で、比高 3m 程度の壁が形成されている(写真 - 5)。側壁崖の傾斜角度は 70~80° 程度である。側壁部の露頭(写真 - 6)は、表土(黒ボク)が崖上から-0.2m、褐色の粘土が-0.5m、白色の(軽石質)凝灰岩片が多く混入した土砂が-2m、崖下までは凝灰岩片を混入する褐色の粘土混じり砂が分布する。

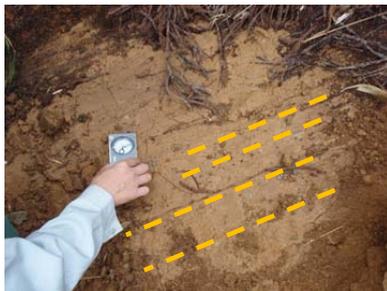
また右側壁部に近い位置にすべり面の露出箇所があり、その走向傾斜は、N82°W,20°S(写真 - 7)である。このすべり面には擦痕が認められ、その方向はN7°Wである。

写真 - 7 右(西側の)側壁部付近のすべり面。

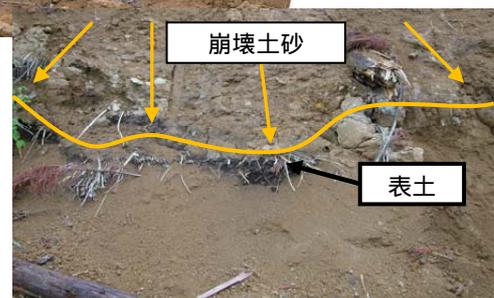
地すべり発生直後には林道を覆っていた崩壊土砂は、踏査時には、部分的に崩壊土砂が撤去されて、林道の通行が可能となっている。林道の上部では崩壊土砂の下部に、倒木や倒れ込んだ植物が挟まれた黒色の表土が認められる(写真 - 11)。つまり地すべりの末端部は林道よりも上方位置にあると判断できる。

写真 - 11 地すべり末端部の様子。

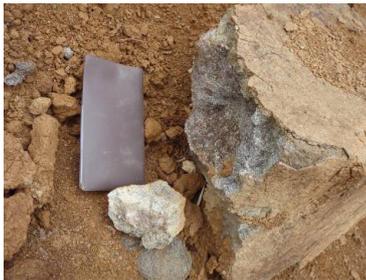
道路に及んだ崩壊土砂は、白灰色や暗灰色の凝灰岩塊や岩片が含まれている。岩塊は、ハンマーの打撃で割れる硬さであり、基質は褐色の火山灰あるいは砂である(写真 - 17)。地すべり頭部と末端部の中心をそれぞれ結んだ方向が N7°W であるが、すべり面の傾斜方向と若干ずれている(写真 - 16)。

写真-17 崩壊土砂に含まれる凝灰岩片。

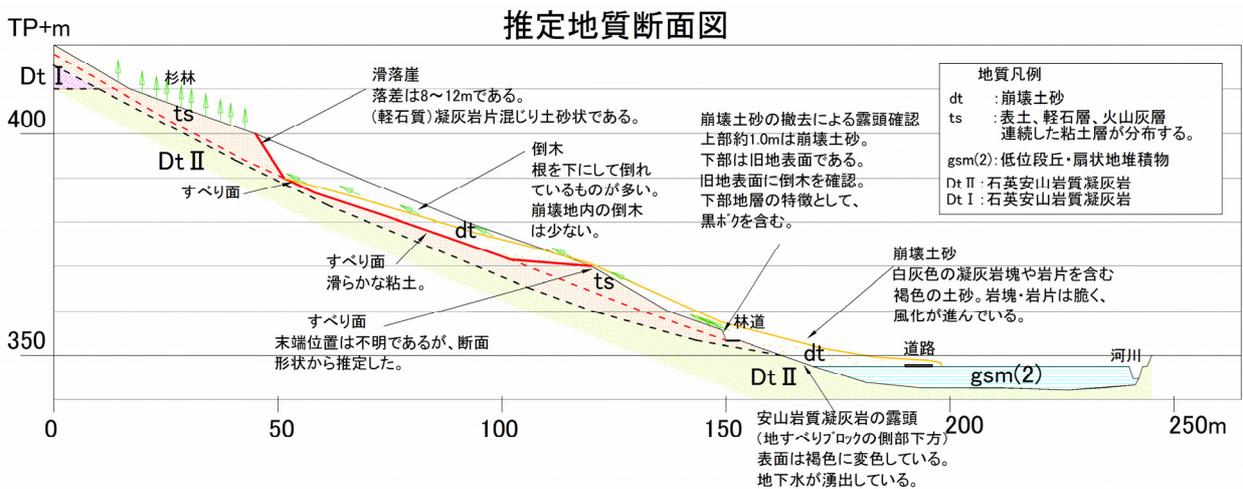
図-4 推定地質断面図

推定地質断面図(図-4)によると、地すべり前の地形勾配(20°)と、露出していたすべり面勾配(17～20°)がほぼ同一であることがわかった。

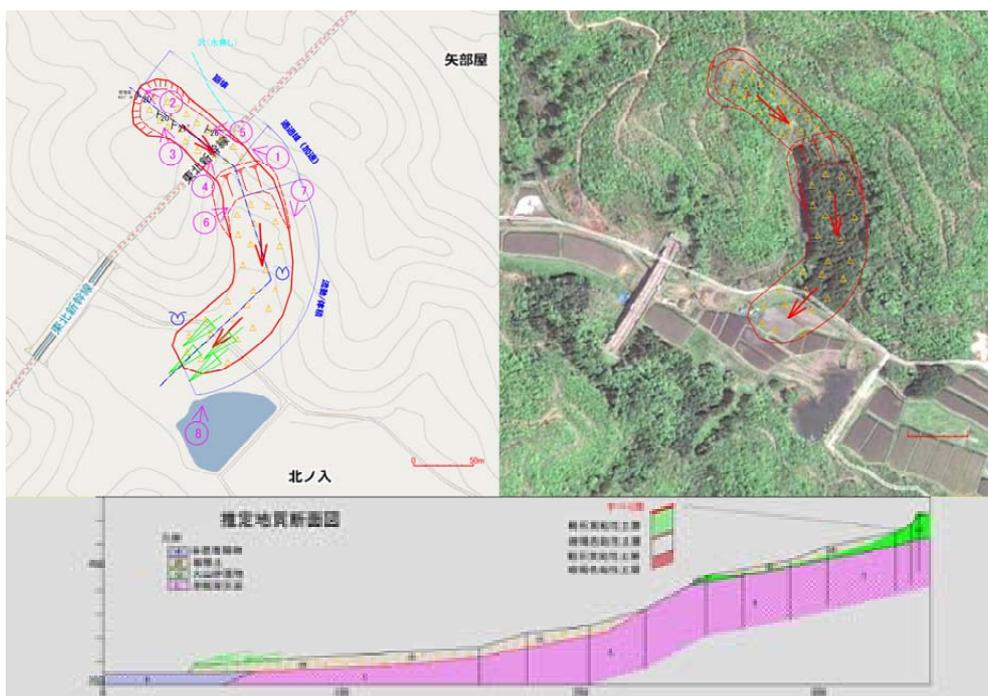
図 - 3 踏査平面図及び推定地質断面図 (google map)

すべり面の下は、軽石質粘性土層と暗褐色粘性土層が互層状に分布する。すべり面下の軽石質粘性土層は、軟弱かつ高含水で、粘着力が強い。指ですりつぶすと、粘土が指にへばりつく。一方、滑落崖に分布する白色粗粒砂層は、ハンマーで容易に破壊でき、破片は指圧で砂状にすりつぶすことができる。軽石質粘性土層とは対照的に、低含水である。

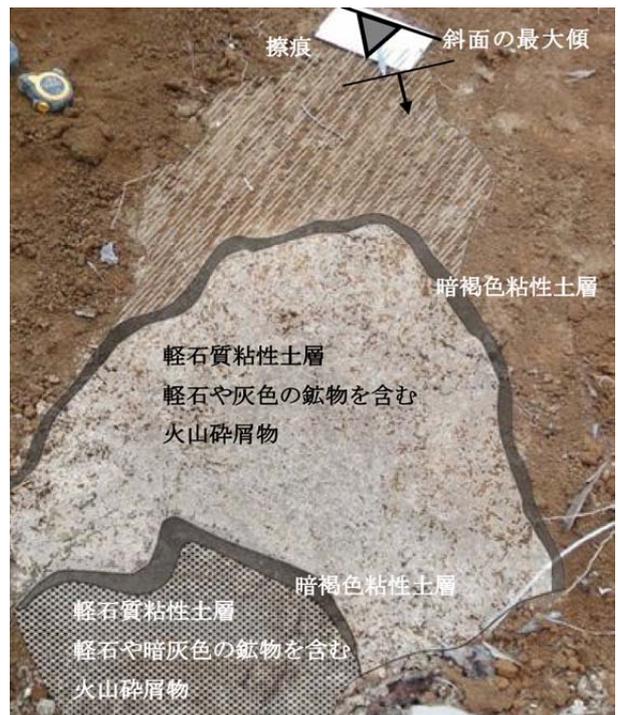
写真 - 4 崩壊ブロック内の崩壊土砂
径20～40mmの岩塊を含む。

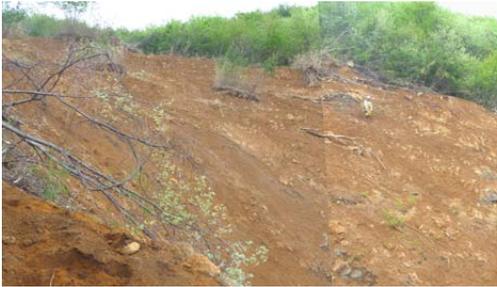
写真 - 6 崩壊ブロック下部の旧滑落崖

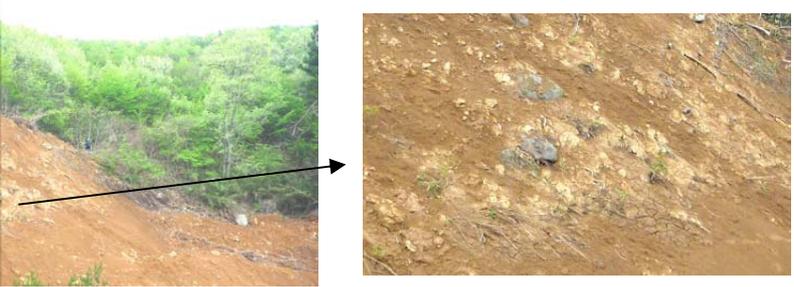
現地盤の形状をほとんど維持していないことから、崩壊土砂はかなり高速で沢地形内を移動したものと考えられる。(写真-7参照)

写真 - 7 崩壊ブロック下部から下を撮影

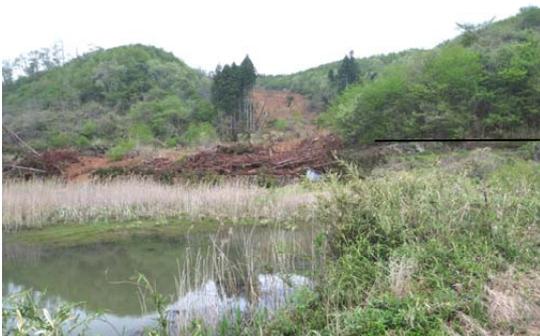
写真 - 8 崩壊下部を撮影
流木のほとんどが下部に押し出されている。

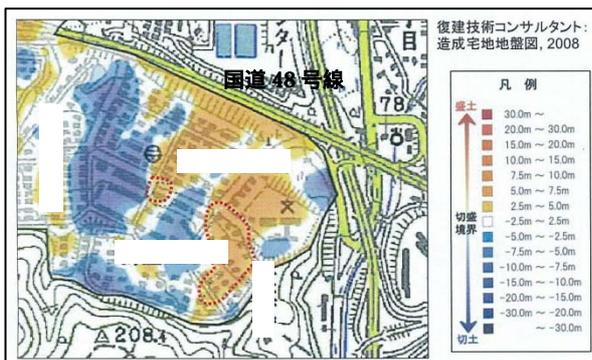
図 - 5 被害と造成宅地地盤図との比較

参考資料の図 - 5「造成宅地地盤図」より、今回の地すべり発生ブロックは、ほぼ盛土部分に該当するものと思われる。この部分は造成前の谷地形分を埋め立てて、1970年頃に住宅地として使用されてきた。

地すべりは、旧谷地形に沿って形成されており、変状の分布から推定される層厚(盛土厚)は10m未満である。

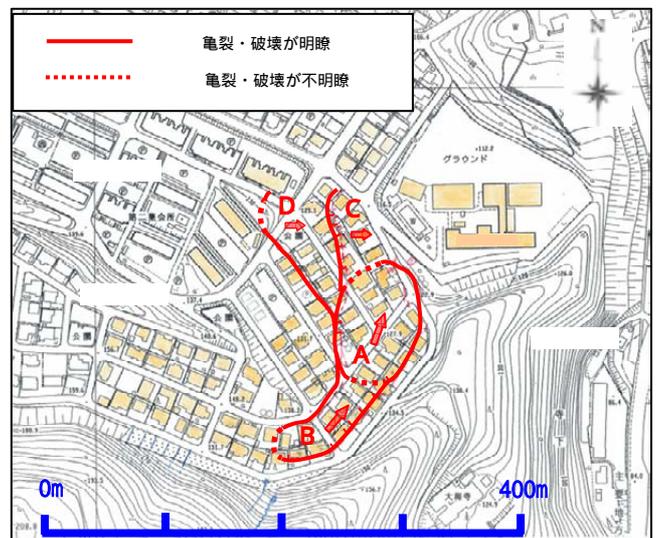
図 - 7 折立地区の想定地すべり小ブロック

前章まで、地すべりブロックは被災した区域を一つのブロックとして想定していたが、前述の写真の亀裂やブロック内の沈下や押し出し状況等から 4 つの小ブロックが存在すると考えられる。

今回発生した地すべりは、いずれも埋立盛土部分が滑动したものと考えられる。このため、滑动した盛土の問題点を明らかにして、盛土全体が動かないような工法が必要となるだろう。また、地下水状況は把握していないが、南側丘陵地沢地形の流水や横ボーリングの排水状況から、この造成地内にも地下水が多く賦存し、地震によって、盛土と地山の境界部に過剰な間隙水圧が発生したものと思われる。

このような結果から、宅地造成地（埋立盛土）の耐震化の検討、すなわち、盛土全体が初動変形も含めて滑动しない工法や液状化対策、そして地下水対策を検討すべきと考える。

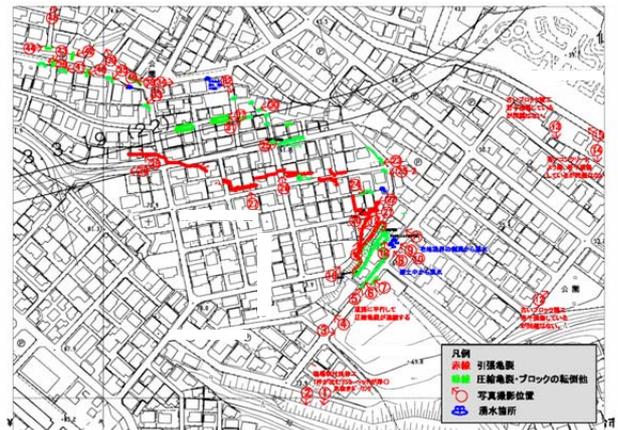
図 - 3 踏査図

亀裂の特徴は引張部と圧縮部に分けられる。図-3に示す赤線は引張亀裂、緑線は圧縮亀裂である。

時間の制約ですべての亀裂を確認したものではないが、現地で確認した亀裂を図 - 3「踏査図」にプロットした。この図面に日本地理学会佐藤浩¹⁾らが作成した盛土分布図を重ねると図 - 4 の「亀裂と盛土分布図」となる。図 - 4 の盛土分布図は青色が切土部、茶色が盛土部である。平面的に見ると、谷を盛土により埋め立てたように見えるが、現場は少し違う。青色が昔の尾根(切土面)、黄色から茶色に変わるのが昔の斜面方向である。茶色は谷部である。住宅はこの谷部に向かって階段状に作られている。半切り半盛り？、その境界は不明である。最初は盛土と切土の境界付近で亀裂が入り被災を受けて

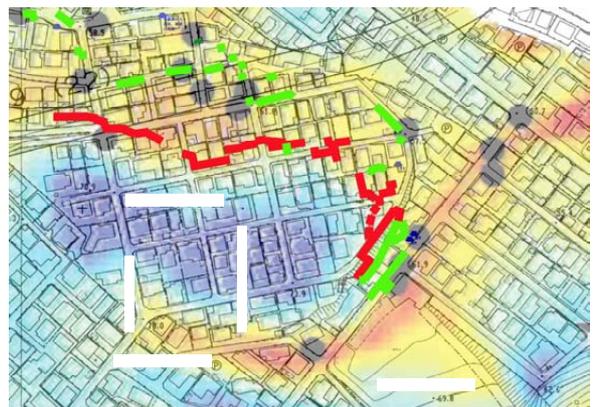
図 - 4 亀裂と盛土分布図

いると思っていた。しかし、図 - 4 を見て気がつくと思う。引張亀裂は旧尾根部の斜面に沿って連続する。この引張亀裂の下方数 m～数十 m に圧縮亀裂入る。また、圧縮亀裂付近で湧水が確認された。この亀裂や湧水の状況から判断すると、今回の地震による被災は盛土による被災ではなく旧地表面の表層すべり又は盛土と旧地表面の境界ですべりが発生したと思われる。すべりの深度も 3m 程度と浅く、すべり幅も長いところでは 25m、ほとんどは 10m 以内であると思われる。
