# 東北地方太平洋沖地震2次調査報告(宮城県中部・北部)

Investigation report on the damage of river embankments due to the 2011 off the Pacific coast of Tohoku Earthquake (Central and north area of Miyagi prefecture )

### 1. 調査概要

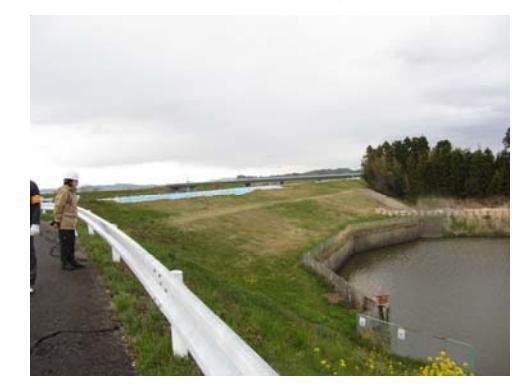
吉田川と鳴瀬川の間は,品井沼遊水地と呼ばれ,元禄 9-11年に品井沼(しないぬま)の水を排水するため、潜 穴が掘られ,明治 39-43 年に改修が行われた<sup>3)</sup>。さらに 昭和6年から昭和15年にかけて、吉田川サイフォンによ って品井沼の水を鶴田川から人工河川の高城川によって 松島湾へ流している。品井沼干拓事業は土木学会の土木 遺産に指定されており,明治潜穴公園には鎌田三之助に 関する石碑がある。高城トンネルは1978年の宮城沖地震 で被害を受けたため、1979-80年に修復されている。現 在もこのトンネルは使われており, 見たところ鶴田川と 高城川が吉田川で途切れているように見える(写真-6)。 この辺りは排水の悪い湿地帯であり、たびたび豪雨で冠 水している。吉田川の堤防は1978年の宮城沖地震でも被 害を受けている。その特徴は,複数の縦断亀裂が発生し, 内側の天端部が陥没するもので、円弧滑り状とは異なる ものである。この原因として、図-5に示すような堤体下 部の軟弱地盤層の側方への変形が考えられる (例えば, 佐々木康,20094)。つまり盛土全体が軟弱化するとの考 えとは異なっている。

写真-6 高城川への吉田川サイフォンの出口
