# 東北地方太平洋沖地震による仙台市内及び周辺の宅地被害調査報告

## Report on the Damages of Residential Land in and near Sendai City due to the Tohoku Earthquake

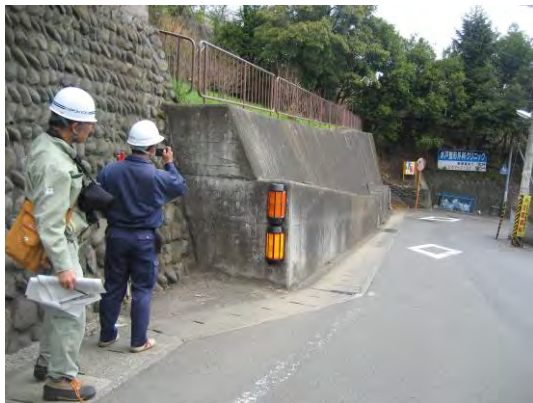
写真-3.1.2 2号緑地下端部の擁壁

対策工としては図－3.1.1 に示すように、a 地区では、鋼管杭 (318.5mm) が三段にわたって打設された<sup>5)</sup>。上部二段は、H 鋼の合成杭で、2m ピッチの千鳥打ち、根入れは全長 (25～30m) の 1/3 であった。最下段は H 鋼なしの鋼管杭で、杭上部にコンクリート擁壁を旧石積に腹付けし、アースアンカー施工された (写真－3.1.2, ここではアンカー頭部は不明であった)。二段目と最下段の左岸側には集水井が設置された (図－3.1.3 および写真－3.1.3)。a 地区における被災宅地は除去され、跡地は 2 号緑地となり、地表排水工としてトラフが設置されていた (写真－3.1.4)。

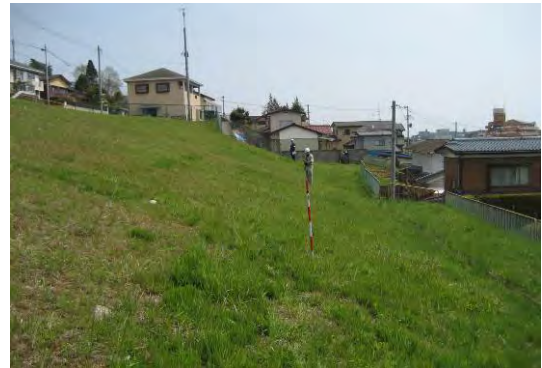
写真-3.1.5 1号緑地の全景(ポールおよび人は杭頭の位置)

一方、b 地区では基盤は砂岩もしくは崖錐性堆積物が分布し、厚さ 5～10m の盛土が施工された<sup>5)</sup>。対策工としては、全長 20m の鋼管杭 (318.5mm) が末端部に一列、2m 間隔の千鳥状に施工された (図－3.1.3)<sup>3)</sup>。また、1 号緑地内にも一列施工されていた。ここでも施工後は 1 号緑地として公園化され、地表排水工としてトラフが施工されていた (写真－3.1.5)。

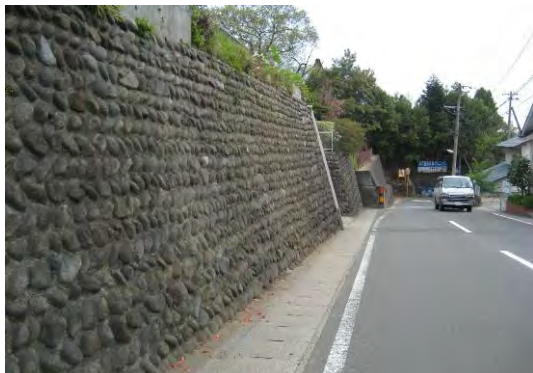
写真-3.1.8 玉石積擁壁

現地は原町－利府構造帯の南西端に位置する丘陵地で、山麓は緩斜面であるが上流側に向かって急に傾斜が大きくなる (写真－3.1.6)。図－3.1.3 に現地踏査結果 (他箇所の亀裂分布図に相当) を示した。当該宅地は急斜面上に位置する。山麓緩斜面の下流にある川沿いに施工された擁壁の排水孔からは湧水が見られる。1978 年の宮城県沖地震による被災 a と b の 2 地区 (図－3.1.1 参照) の住宅は解体され、その跡地は仙台市の条例により「緑ヶ丘災害危険区域」に指定され (写真－3.1.7), それぞれ 2 号緑地, 1 号緑地となっていた。この地区における造成は急斜面の地形に合わせた小規模団地<sup>3)</sup> 造成で、擁壁は玉石の練積み (写真－3.1.8) が多く、排水孔は一部土管 (写真－3.1.9) のものも認められた。擁壁勾配は約 3 分で施工されている (写真－3.1.8 参照)。一部で高さ 7～8m

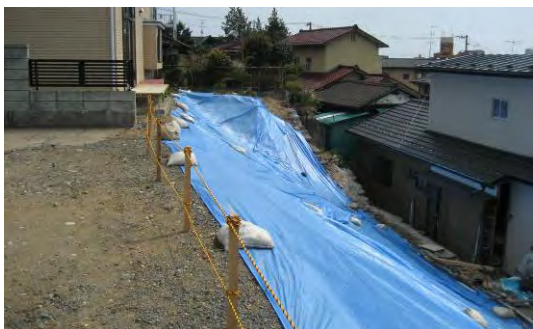
写真-3.1.12 1号緑地に隣接する崩壊

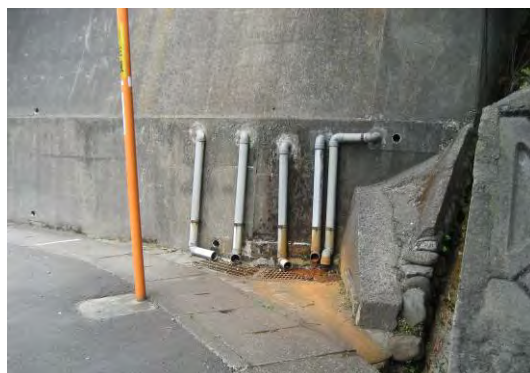
写真-3.1.13 2号緑地最下端部擁壁からの地下水排水状況

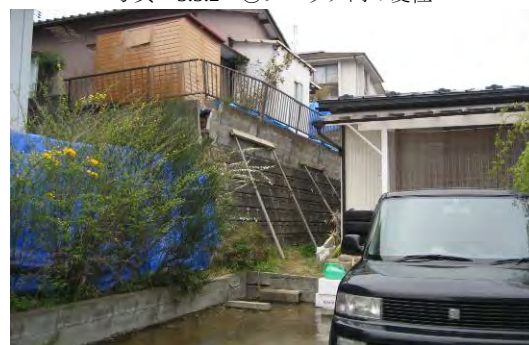
今回の地震による被災は数多くの家屋被害に加えて、宅地も大きな変形を受けた。今回の調査結果を図-3.3.1に示す。①ブロックのゴルフ練習場の北東端では、路肩から崩壊が生じ、道路は一部沈下していた(写真-3.3.1)。②ブロックでは約10戸の住宅が、北東方向のすべりにより、被害を受けていた(写真-3.3.2)。この東側のブロック③では東西方向約260m、幅約60mの腹付けと思われる盛土が全体に北向きに変形していた。③ブロックは谷底にある小河川の右岸側の斜面で変状が発生しており、亀裂の連続性が顕著に見られる。亀裂発生宅地(写真-3.3.3、写真-3.3.4)では家屋や擁壁、庭での被害が顕著で、全体的に下方に変位している。移動域の下流部では湧水箇所が見られる場所もあった(写真-3.3.5)。移動域下部のコンクリート擁壁の排水孔からは湧水跡が顕著であった(写真-3.3.6)。ガレージ内の床版の破壊が顕著であり、変形があったことが容易に推定できた(写真-3.3.7)。また別の場所では、宅地背面の擁壁が前面に押ししてきたため、庭のコンクリート版が座屈しており、地盤に変形があったことが推定された(写真-3.3.8)。③ブ

写真-3.3.3 ブロック塀の変位，下からは湧水

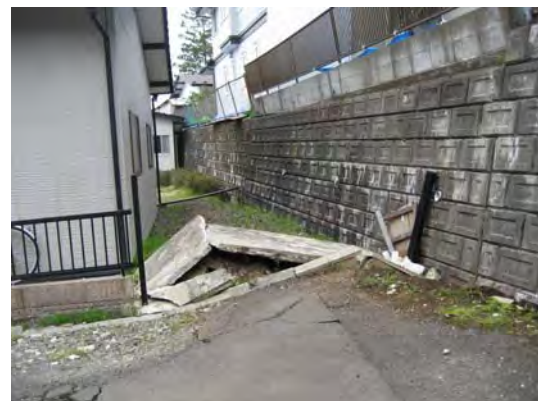
写真-3.3.8 コンクリート床板の座屈

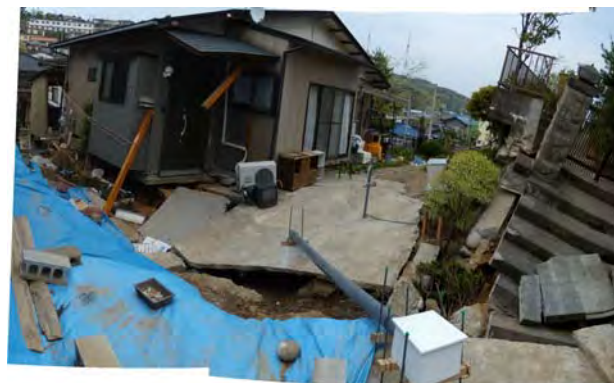
図－3.4.1 に太白区青山周辺の亀裂分布図ならびに倒壊家屋を示す。当該地域は昭和 40 年頃に、斜面上に小規模な切盛により造成された宅地で、斜面下部の道路ではマンホールが液状化により浮き上がり、地下水位が高かったことが推察された (写真－3.4.1)。斜面上に造られた道路に沿った擁壁からも多くの湧水が確認できた (写真－3.4.2)。また、この道路から斜面下端部にある河川までの宅地 4～5 区画を含む大きさですべりが発生した (写真－3.4.3～3.4.5)。移動土塊に隣接する場所にある L 型擁壁では大きな被災は見受けられなかったが、水抜き穴からは湧水が見られた (写真－3.4.6)。すべり破壊が発生した斜面下端部の道路破損部では湧水がみられた (写真－3.4.7)。地元の人の話では、宮城県沖地震の際にも同様の湧水が発生したということであった。当該地は人家が密集している地域で、かつ地下水位が高かったために被災が大きくなったものと思われた。

写真－3.4.4 斜面中央での崩壊

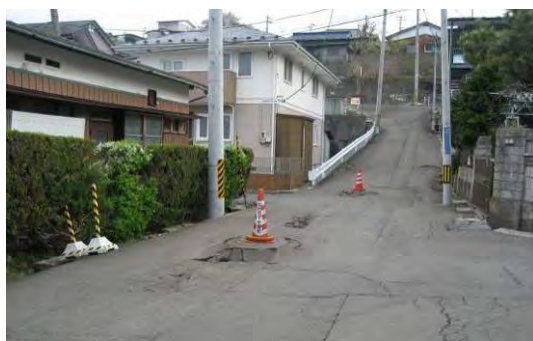
写真－3.4.1 マンホールの浮き上がり

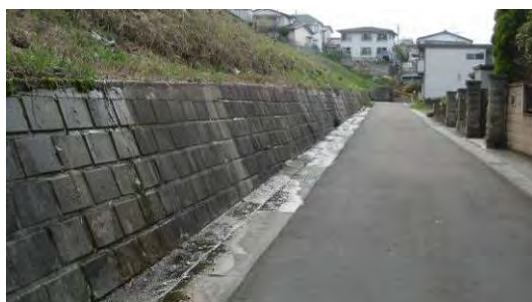
写真－3.4.2 ブロック積擁壁からの湧水

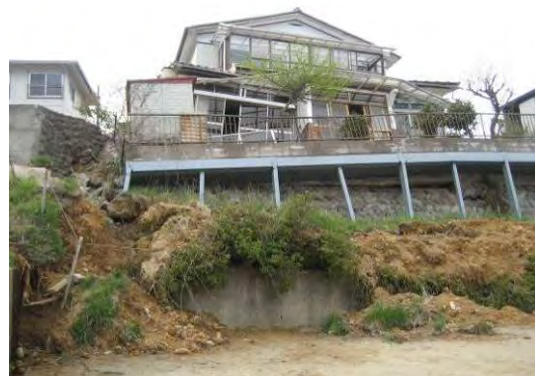
写真－3.4.5 斜面下端部での斜面崩壊

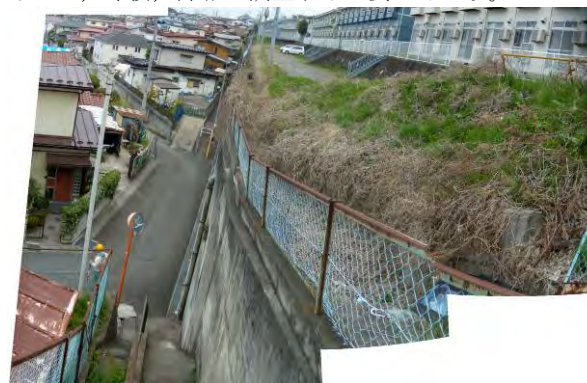
写真-3.5.1 変状箇所西側のコンクリート擁壁

図-3.5.1 に太白区松が丘周辺の亀裂分布図を示す。昭和35年頃から造成された大規模盛土で、盛土のり尻には高さ約7mのコンクリート擁壁 (この擁壁の下流側は青山1丁目になる) があり、その上に高さ約3mの盛土のり面が続き、幅約15m程度の駐車場が有り、さらに高さ約2m程度のブロック積の上にアパートが建っている (写真-3.5.1)。両方の擁壁には湧水跡や目立ったクラックは見られなかった (写真-3.5.2)。このアパートの西側には高さ約3mの布積みによるブロック積擁壁があり、

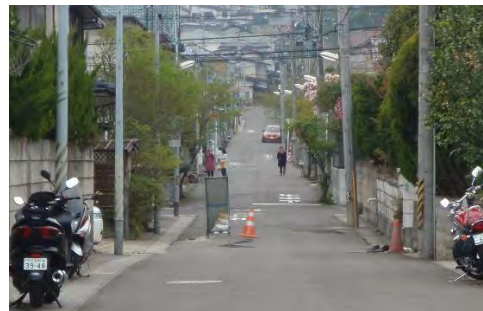
この擁壁がはらみ出しによる水平亀裂が入り、現在は大型土嚢で押さえ盛土がなされていた (写真-3.5.3)。被災ブロック積擁壁天端の道路は大きな変状は見られなかったが (写真-3.5.4)、道路に面する宅地にはブロック積擁壁に平行に大きな亀裂が入り、亀裂上の建物は大きな被災を受けていた (写真-3.5.5)。加えて、当該地区では道路から3~4区画奥の宅地も沈下現象が発生し、ブロック塀が被災を受けていた (写真-3.5.6)。この沈下は盛土の沈下なのか、あるいはコンクリート擁壁法尻に抜けるような、より大きなすべり面のスランプによる滑落崖の沈下なのか、今後、詳細に調査する必要がある。

写真-3.5.6 擁壁より離れた位置の路面沈下

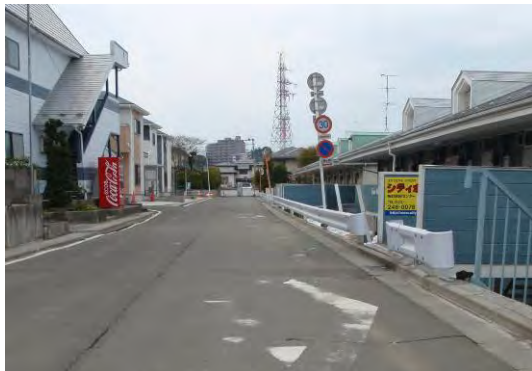
写真-3.5.4 ブロック積擁壁天端道路の状況

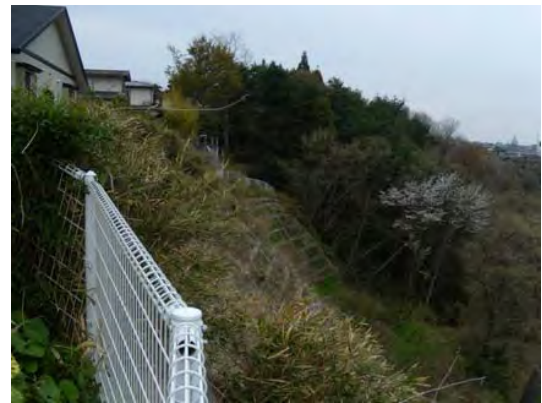
写真-3.6.5 東黒松の1急傾斜崩壊危険区域の対策済の隣接斜面

この地域は「真美沢急傾斜崩壊危険区域」(法肩まで現場打ち法枠コンクリートによるハード対策済で被害なし)、「東黒松の 1 急傾斜地崩壊危険区域」(法中央までハード対策済で、斜面上部で被害発生)に指定されており、法肩まで枠工が施工された斜面には被災はなかった (写真-3.6.4, 3.6.5)。また、その南側に隣接する未対策の斜面の法肩が被災しており、宅地に段差が生じ家屋が被災した。

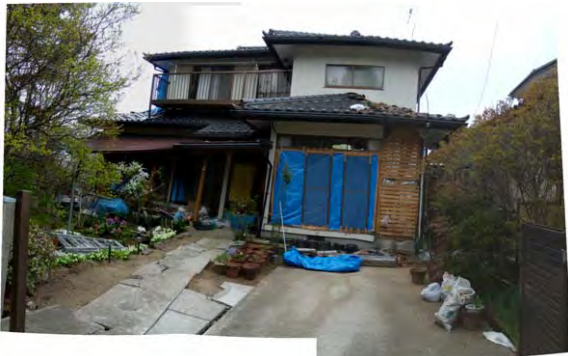
昭和 41 年頃からの造成地で、丘陵地の頭部が主に切土により平坦地に造成されている。図-3.6.1 に泉区東黒松周辺の亀裂分布図を示す。南北に走る地下鉄の東側の谷に面した自然斜面が変形し、法肩にある宅地に開口亀裂が生じるなど、1～2 区画分が被災していた (写真-3.6.1, 3.6.2, 3.6.3)。

写真-3.6.3 1列目の人家の被災状況

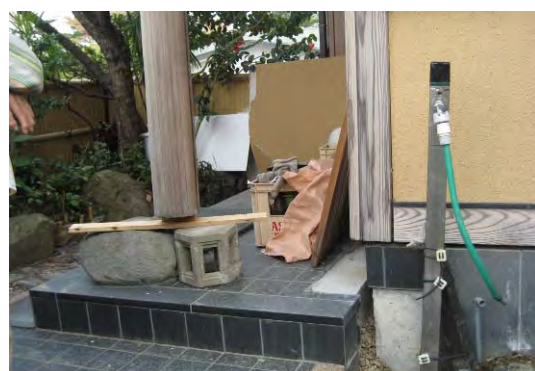
青葉区東黒松と地下鉄を挟んで対岸の斜面である。図-3.7.1に泉区黒松周辺の亀裂分布図を示す。ここでも自然斜面が変状し、肩部にある宅地及び空き地に数条の平行な亀裂が見られた(写真-3.7.1)。また、法肩から一区間挟んだ道路の変状状況から、のり面側に地盤が移動した形跡が認められた(写真-3.7.2)。この住民の話によれば、3月11日に電柱が家屋側に傾斜し、被災したがその後一度修復した。しかし、4月7日の余震により再び被災し、電柱が再び傾斜したままであった(写真-3.7.3)。お話を伺った住民の木造家屋の基礎が30cmほど斜面側にずれていた(写真-3.7.4)。住民の話では、元々斜面肩部の宅地は、造成地として築造されたものではなく、単なる撒きだしであったようである。このためか、ここでは本震時には噴砂が見られたとのことであった。

写真-3.7.4 木造家屋の変状状況

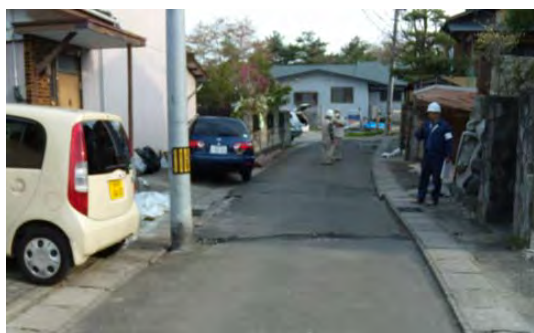
写真-3.7.2 道路に生じたクラックと左への移動状況

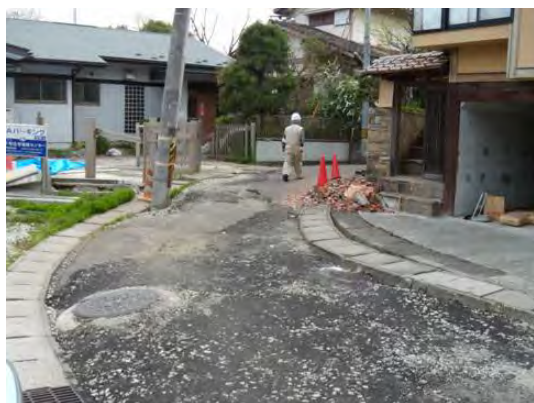
写真-3.7.3 道路および電柱の変状状況

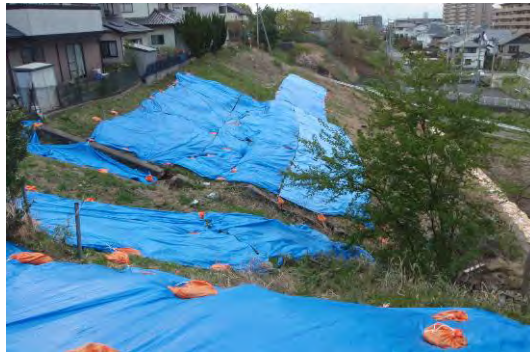
昭和 37 年から 60 年にかけて造成された大規模宅地である。図-3.8.1 に泉区南光台周辺の亀裂分布図を示す。当該地は開口部を有した大規模盛土下端の盛土斜面に変形が見られた (写真-3.8.1, 3.8.2)。このため盛土斜面の肩にある宅地 1 区画分は被災していた (写真-3.8.3, 3.8.4)。また、道路を隔てたアパートにも変状が確認された (写真-3.8.5)。被災した家屋は 10 戸未満である。盛土斜面ののり尻は井桁擁壁、側面には蛇籠が施工されていた。これより、当該地では地下水位が高かったことが推測される。1978 年の地震後に施工されたと推察される井桁擁壁は 10~15cm ほど前面に移動していた (写真-3.8.6) が、調査時には大型土嚢で押さえられていた。東側盛土斜面 (向かって左側) は地山で、西側 (右側) は道路になっていた。盛土と地山との境界に現場打コンクリート製の階段が設置されていたが、盛土崩壊に伴って大規模な変状を生じた (写真-3.8.7)。当箇所は宮城県沖地震でも被災しており、その対策として設置された鋼矢板が確認された (写真-3.8.8)。道路側には河川があり、その対岸は沖積層が分布しているが、そこに立地するアパートとその駐車場に亀裂が走っていた (写真-3.8.9)。ここでは盛土法面の法肩に外周道路が無いことが、宅地被害を大きくさせたものと推定された。

写真－3.8.2 上部からみたのり面の被災状況

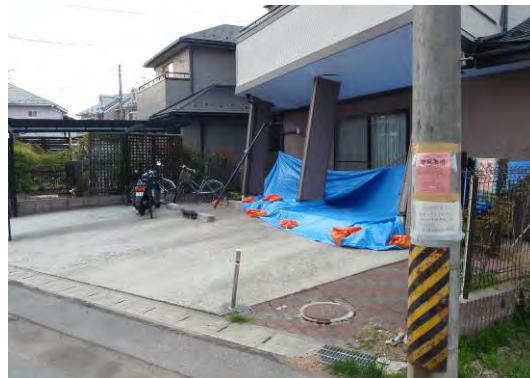
写真－3.8.3 宅地の被災状況(1)

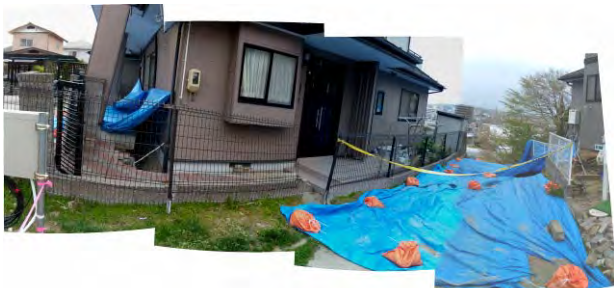
写真－3.8.4 宅地の被災状況(2)

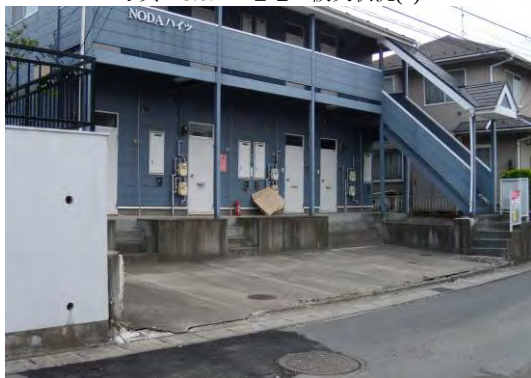
写真－3.8.5 道路を隔てたアパートの被災状況

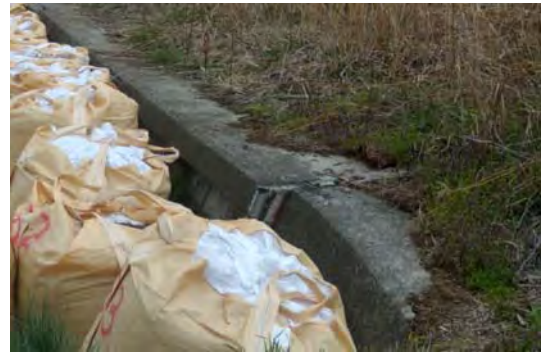
写真－3.8.6 法尻の井桁擁壁工の変状

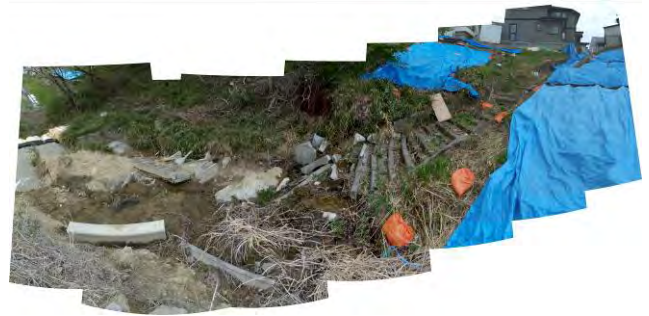
写真－3.8.7 地山との境界に設置された階段の変状

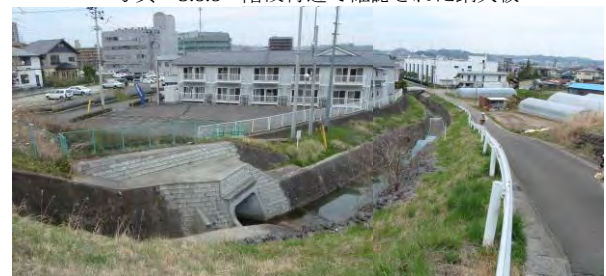
写真－3.8.9 対岸のアパートと駐車場の変状

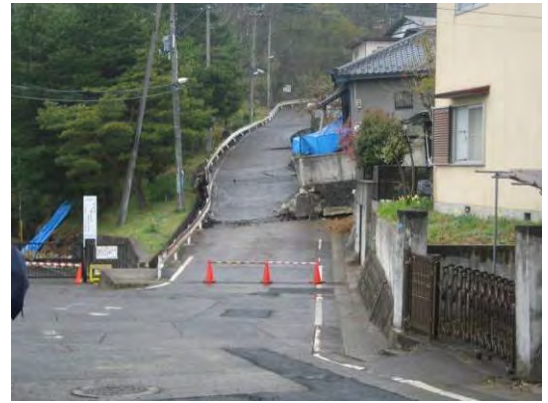
写真-3.9.8 下流部分での変状

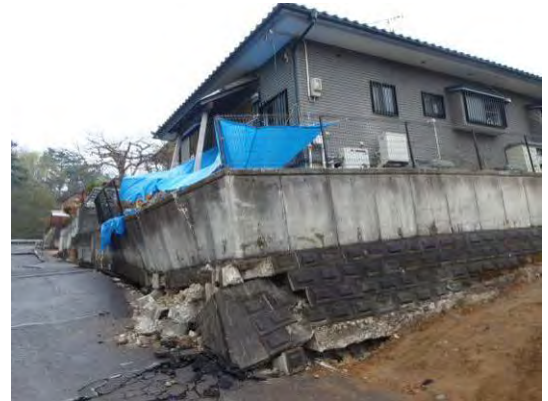
写真-3.9.9 下流部の家屋被害

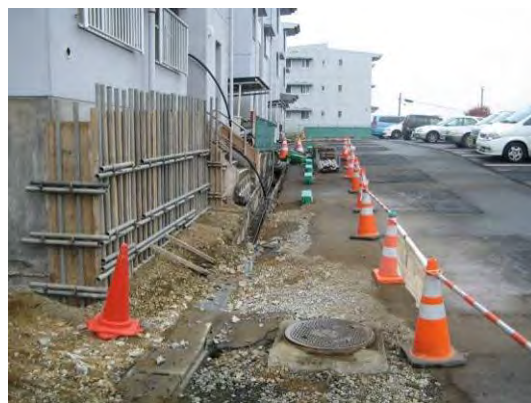
3.9 節で述べた宅地に隣接する B 地区でも亀裂が生じ (図-3.10.1), 住宅棟 2 つの間の地盤が抜けるような被害が発生していた (写真-3.10.1, 3.10.2)。その前面の駐車場も変形が発生したようであった (写真-3.10.3)。写真-3.10.1 では変形は左側から右側に出現しているが, この B 地区住宅棟の前側にある住宅は全壊したためか, 撤去されていた (写真-3.10.4)。当該地区は先にあげた「1/25,000 造成宅地地盤図」<sup>9)</sup>によると A 地区とは異なる埋土である。また, この付近では写真-3.10.5 に見られるような擁壁があった。これはブロック積擁壁の上にコンクリートで擁壁が造られた二段積擁壁で, さらにその上にコンクリートブロックが 5 段積まれて, ブロック塀が築造されていた。これらの段積擁壁は, 宅地造成等規制法では認められていない擁壁である。また, 住宅棟前の道路では写真-3.10.6 に示すような変位が生じており, 北東方向へ移動した形跡がみられた。

写真-3.10.3 駐車場の被害

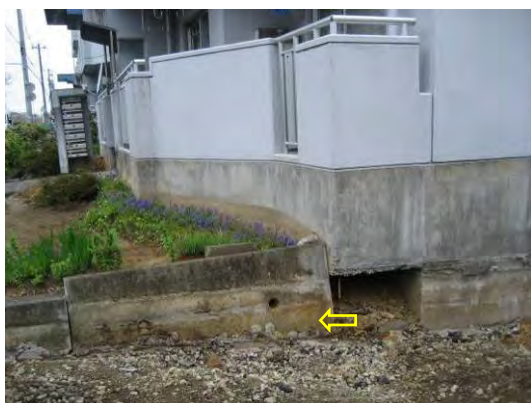
写真-3.10.1 住宅棟基礎部分の被害

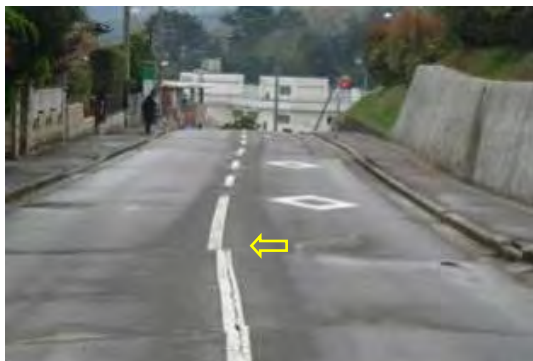
写真－3.10.6 B 地区の道路

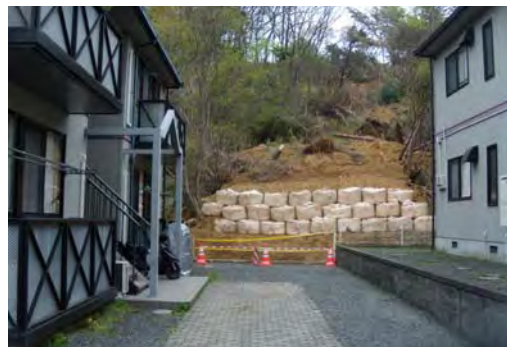
写真－3.11.5 法尻の崩壊土の状況

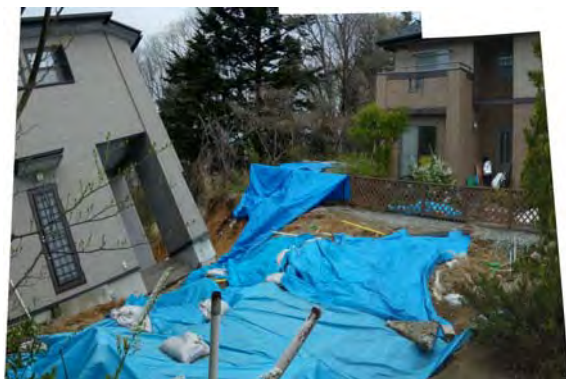
写真－3.11.3 崩壊家屋の状況

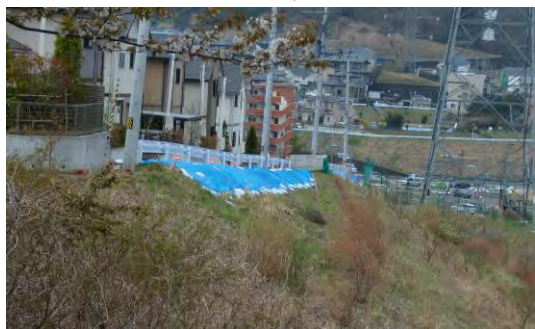
写真－3.11.4 南側盛土のり面

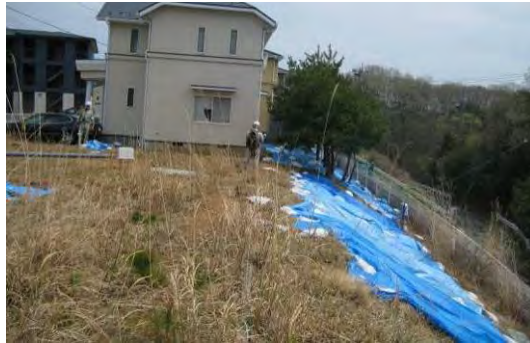
写真-3.12.2 のり肩部分の崩壊

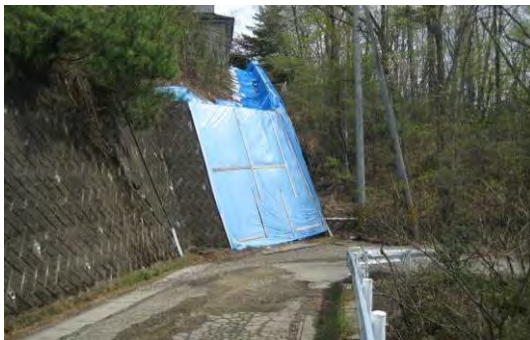
写真-3.12.4 ブロック積擁壁の被害

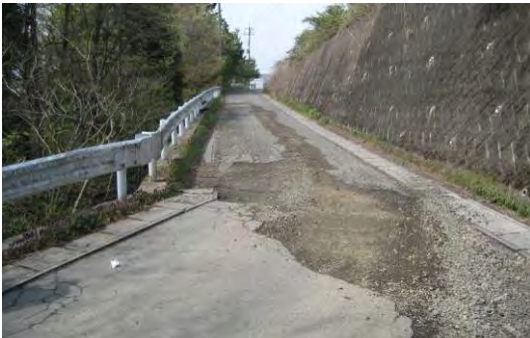
写真-3.12.5 道路舗装の被害

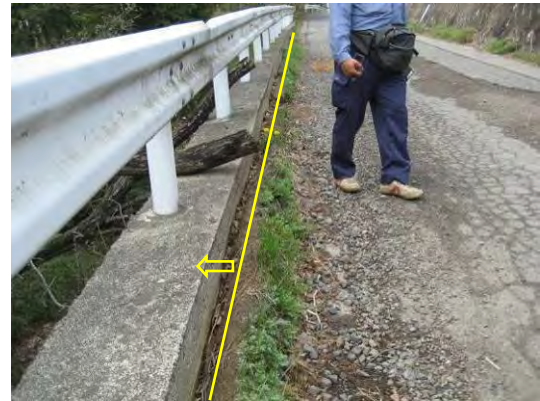
写真-3.12.6 路肩部の移動

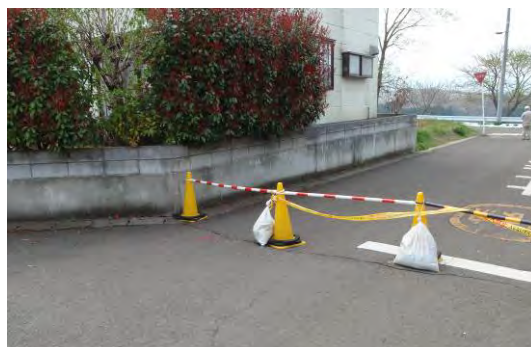
写真-3.13.4 斜面肩部の道路から2区画内側の路面状況

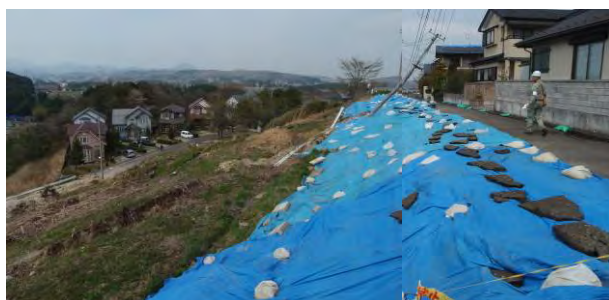
平成に入ってから造成された比較的新しい造成地である。図-3.13.1 に泉区北中山周辺の亀裂分布図を示す。盛土末端に斜面があり、その下に調整池がある（写真-3.13.1, 3.13.2）。盛土斜面が法肩に設置された道路のガードレールを巻き込んで崩壊し、小段4段分下に設置されたのり尻の道路上に堆積し、一部は道路を越えて調整池に続く法面に達するなど、比較的大規模な崩壊を生じた（写真-3.13.3）。ここでは道路の通行人が一人死亡する事故が起きた。斜面肩部の道路は法肩が崩壊し仮設の水道管が設置されていることから、道路直下に敷設された水道管も被害を受けたものと推定される。それに続く宅地4戸と斜面に直交する道路も亀裂が生じていた。ただし、被災宅地は道路を挟んで法肩から離れた位置であることもあり、崩壊土砂の規模と比べると被災の程度は小さいものであった。2区間分内側に入った道路でも、軽微なクラックが生じている程度で収まっていた（写真-3.13.4）。盛土斜面勾配は1:2.0で軽量法枠が設置され、小段には排水溝が設置されていた。盛土材料は強風化の凝灰岩を母岩とした粘土質礫混り砂であり、保水性の高さをうかがわせるものであった。調査時点でも崩壊土砂末端に湧水が観察された（写真-3.13.5）。

写真-3.13.2 崩壊箇所の状況(2)

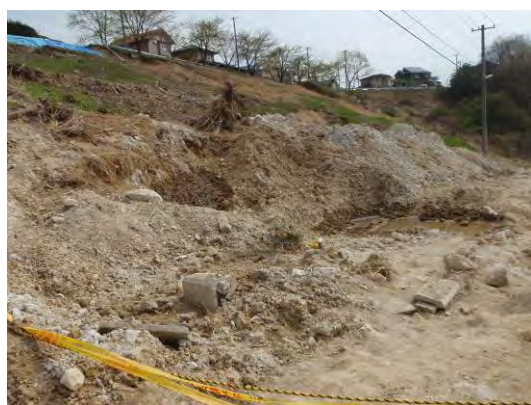
写真-3.13.5 崩壊箇所法尻の湧水状況

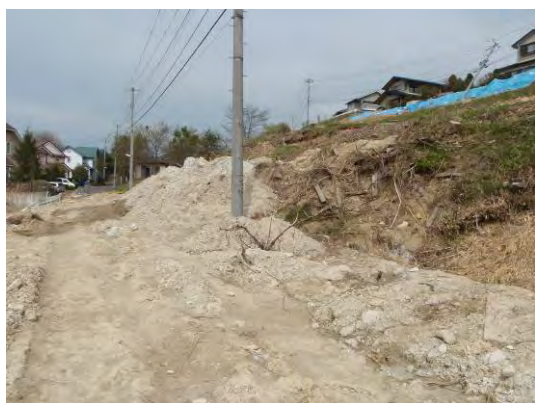
写真-3.13.3 崩壊箇所法尻の状況

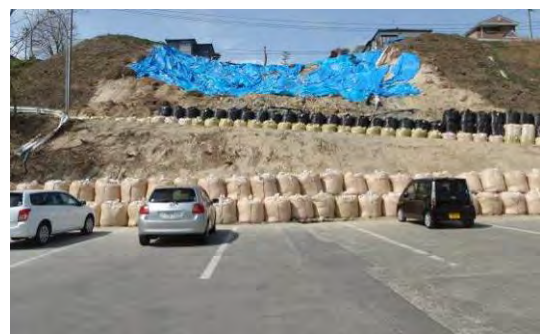
写真－3.14.1 進入路のり面の崩壊

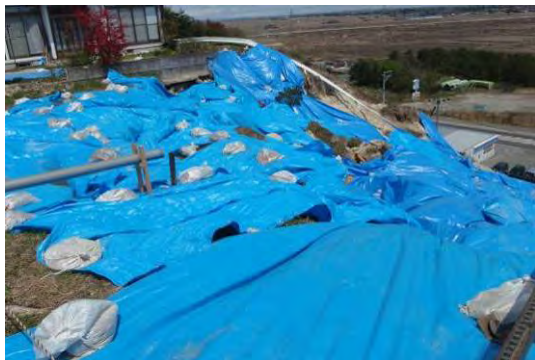
写真-3.14.2 進入路のり面上部の被害

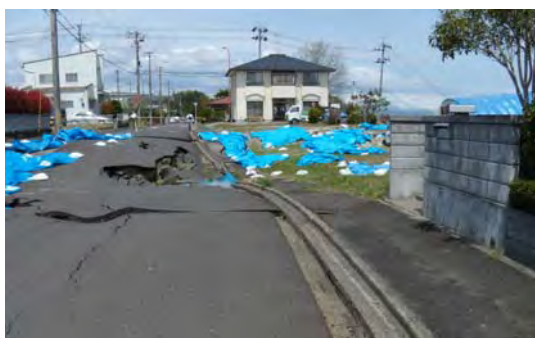
写真-3.14.4 進入路上部のり肩宅地の崩壊

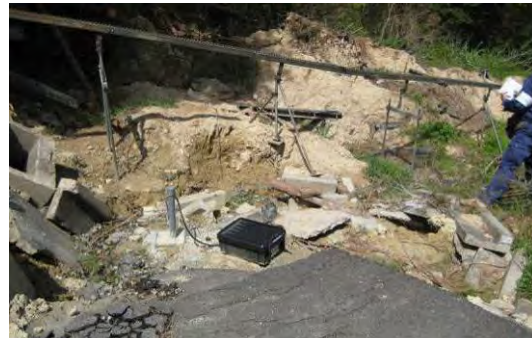
写真-3.14.9 崩壊堆積地でみられた湧水

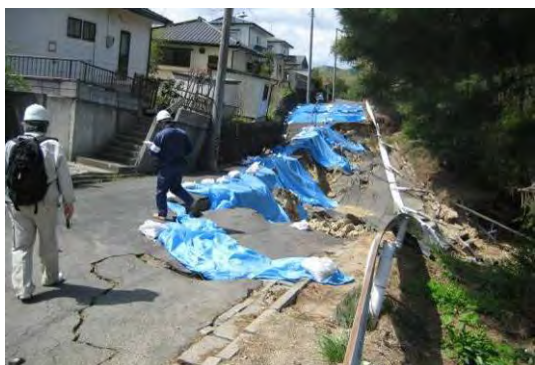
写真-3.14.5 北西進入路付近の崩壊

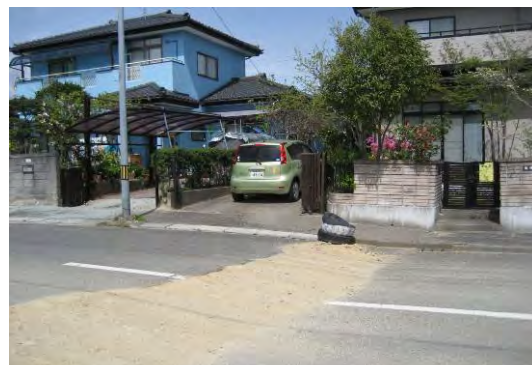
写真-3.14.10 団地内部の道路段差

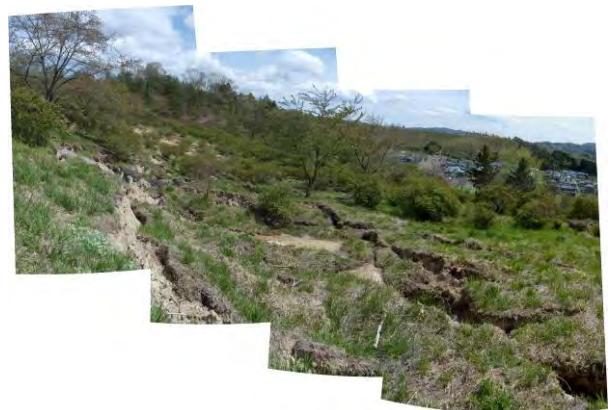
写真-3.15.2 崩壊箇所の状況

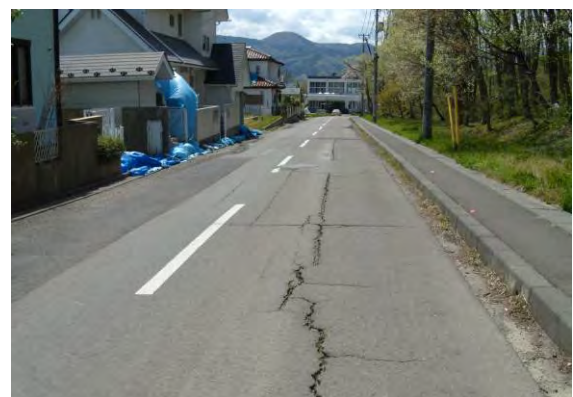
入っていた（写真-3.15.5）。さらにその奥の道路にも崩壊した緑地に向かって直線状に亀裂が入っていた（写真-3.15.6）。

写真-3.15.6 路面のクラック状況

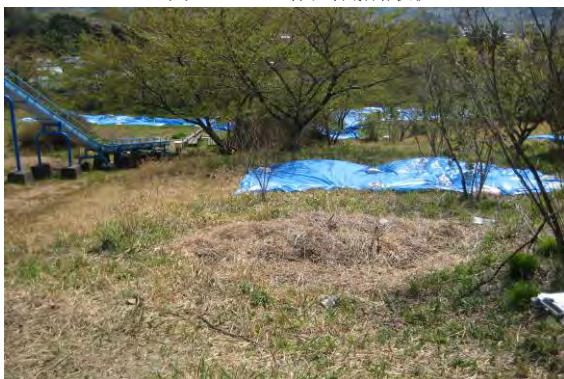
標高 80～100m の緩い丘陵地形に、昭和 47 年頃から造成された 23 ヘクタール、宅地 273 区画、県・市営アパート（各 100 世帯）で計画された団地である<sup>3)</sup>。図-3.15.1 には 1978 年宮城県沖地震時における白石市 A 団地の被災範囲平面図および断面図を、図-3.15.2 に白石市 A 団地周辺の亀裂分布図を示す。地質は新第三紀中新統の白河累層と呼ばれる砂礫よりなる火山灰質凝灰岩で、多量の浮き石が混入されている<sup>3)</sup>。ここでは 1976 年 8 月の集中豪雨により一部が崩壊した。崩壊後の調査によると、最大高 25m の谷埋め盛土で、N 値は 0～10 であったことが報告されている。その後、1978 年の宮城県沖地震により、崩壊面積 16,000m<sup>2</sup>、崩壊土量 80,000m<sup>3</sup> に達する崩壊が発生した。崩壊部の側方は切土と盛土の境界にほぼ一致し、埋めた谷には湧水とため池が存在していたと報告されている<sup>11)</sup>。この崩壊後、集水井が 2 基施工され崩壊地は 1:3.0～4.0 程度の緩勾配の緑地となり、のり尻にはふとんかご工が設置された（写真-3.15.1）。今回の地震により、集水性から離れた位置にある緑地の上半部で、浅いすべりが発生した。移動土塊は数多くのブロックに細分され（写真-3.15.2）、1978 年の大規模崩壊時の対策工としての有孔管も見られた（写真-3.15.3）。崩壊箇所のクラックには水たまりが見られ、盛土材料の保水力の高さを伺わせた。崩壊した緑地法肩上部には公園や一区画分の宅地があり、これに面して道路が建設されていた。しかし公園内には亀裂が入り（写真-3.15.4）、宮城県沖地震で発生した崩壊範囲の外側の宅地の擁壁にも亀裂が

写真-3.15.4 公園に生じたクラック

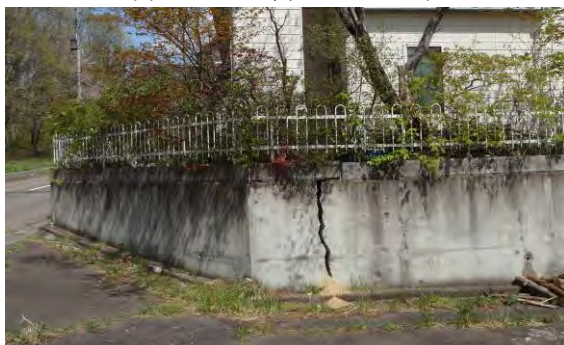
写真-3.15.5 宅地擁壁に生じたクラック

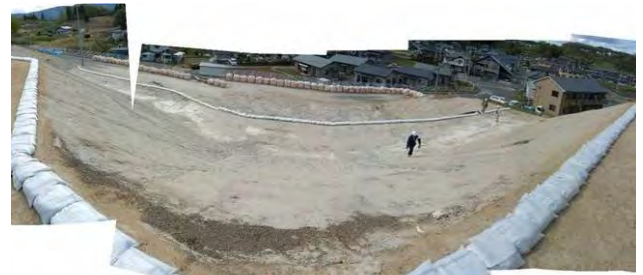
当該地区は比較的新しい造成地である。図-3.16.1 に白石市東中学校周辺の亀裂分布図を示す。白石市立東中学校の進入路がすべりにより大きく変形していた（写真-3.16.1）。変状は道路下部の擁壁にまでは及んでいなかった（写真-3.16.2）。このすべりの滑落崖は運動場にも広がっていた（写真-3.16.3）。さらに奥には新しい切取り斜面が見られたが、これは盛土のり面が崩壊し、崩土がコンクリート製の電柱を倒壊させ、道路を閉塞したために、崩壊土砂を除去した跡と判明した（写真-3.16.4）。この新しい切取りのり面からも湧水があったらしく切取りのり面の途中からガリーが発達していた（写真-3.16.5）。このように運動場の盛土では、地下水が十分排水されていない可能性がある。さらに運動場盛土のり面の途中には木杭が打設されていた痕跡もあり（写真-3.16.6）、盛土完了後も、このり面は安定していなかった可能性があったと推察された。このためこの盛土のり面で2箇所の大きな崩壊が発生したものと考えられた。

写真-3.16.4 変状を生じ排土された斜面 (連続写真)

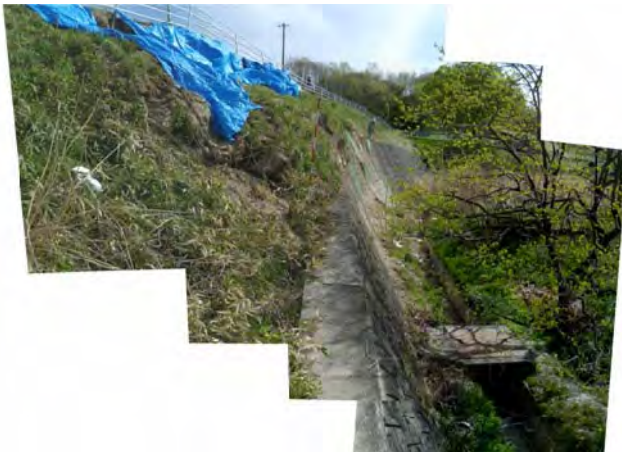
写真-3.16.2 道路下部のブロック積擁壁の状況

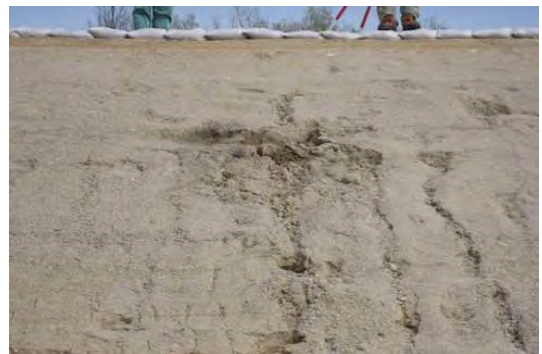
写真-3.16.5 切取りのり面の途中から発生したガリー

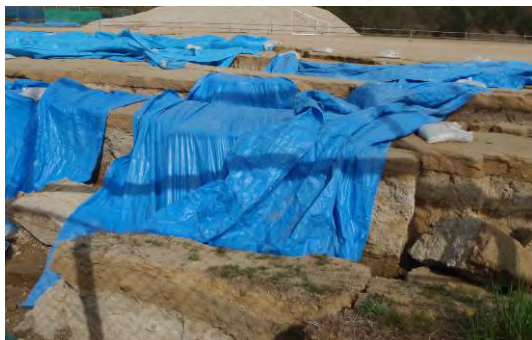
写真-3.16.3 道路上部の運動場の変状

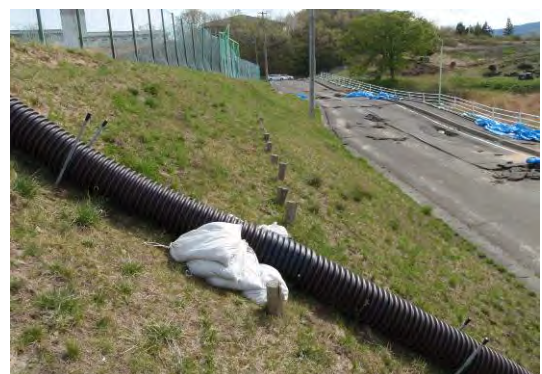
写真-3.16.5 盛土のり面の木杭打設跡
