# 事例報告：東日本大震災地盤工学会中国支部調査団報告

## 沿岸部の被災状況

Great Earthquake 2011, Damages in Coastal Areas

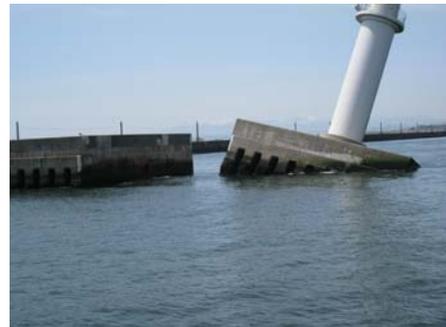
灯台が設置されているC防波堤の堤頭部が大きく港内側に傾斜していた写真-12. 堤体はスリット式ケーソン堤であった. 原因として, 津波波圧によるケーソンの滑動,

写真 - 12 C防波堤堤頭部の被災状況 (図-8①)

基礎マウンドが洗掘されたことに起因する支持力不足等が考えられる。また、南防波堤では上部工が2スパン消失していた(写真-13)。港内側、港外側のどちらに脱落したかは不明であった。北防波堤は、護岸側の傾斜堤式の区間の被害が大きく、消波ブロックが散乱した状況であった(写真-14)。他の防波堤はこのような被害が見られなかったことから、防波堤位置および防波堤構造の違い、津波がどのような状態で来襲したかを分析する必要がある。

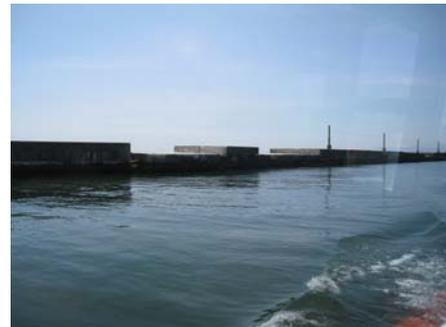
写真 - 13 南防波堤上部工の被災状況 (図-8②)

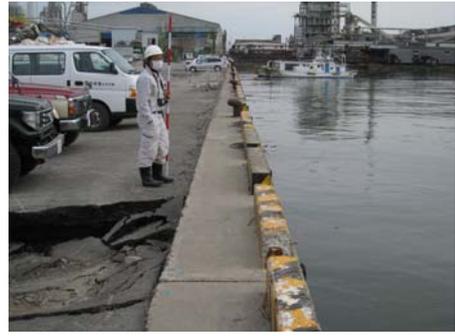
日和埠頭は, 岸壁法線に顕著な出入りは見られないが(写真-24), 背後地は一部陥没, 沈下など不陸がみられたが(写真-25), 大部分が瓦礫置き場として利用していたため(写真-26)地表面の確認が出来なかった。

写真 - 24 日和埠頭岸壁法線状況 (図-13①)

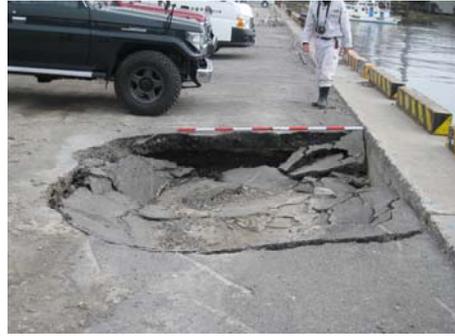
写真 - 25 日和埠頭背後地盤陥没状況 (図-13②)

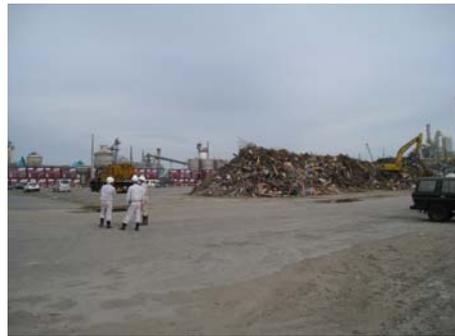
写真 - 26 日和埠頭背後地利用状況 (図-13③)

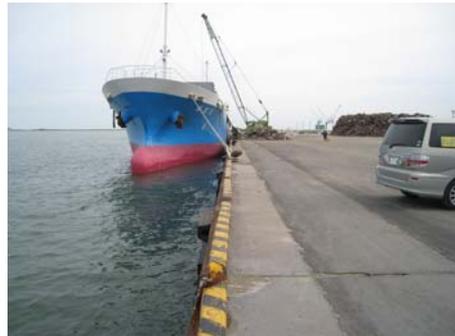
一方, 中島埠頭も岸壁法線に顕著な出入りは見られなかったが(写真-27), 背後地は応急復旧により舗装されており(写真-28), 船舶が接岸し, 瓦礫の荷役作業が行われていた(写真-27)。

写真 - 27 中島埠頭岸壁法線及び瓦礫荷役状況 (図-13④)

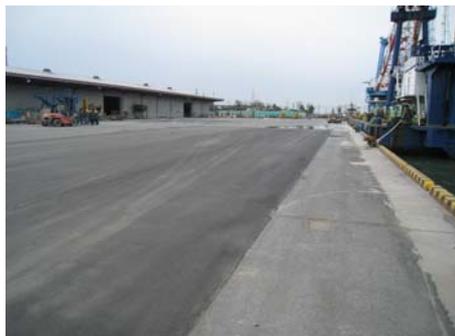
写真 - 28 中島埠頭背後地盤復旧状況 (図-13⑤)

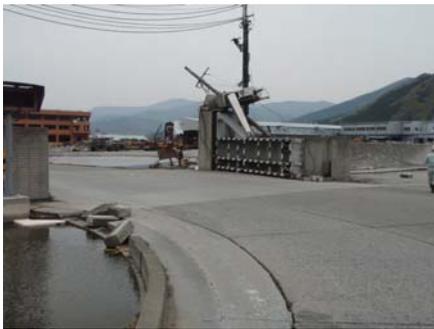
写真-46, 47 は、茶屋前地区に設置されていた防潮堤と陸こうの状況を撮影したものである。写真-46 の防潮堤は高さ 1.3m、写真-47 の防潮堤は高さ 2.0m であった。両方の防潮堤背後で、建物の 2 階以上に瓦礫が残っており、津波の高さは両防潮堤を大きく越えたと考えられる

写真 - 47 茶屋前-9m 岸壁入り口の陸こうの状況

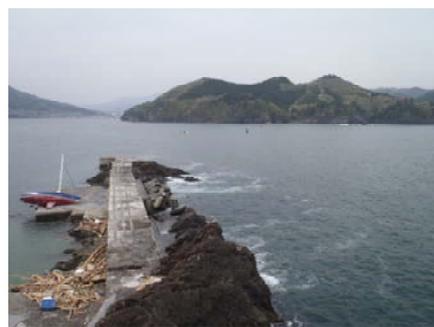
図-22に示すように大船渡湾の入り口には1967年に建設された湾口防波堤があった。写真-50 は東北地方整備局釜石港湾空港事務所のHPに掲載されている防波堤の写真である。一方、写真-51 は今回の調査において防波堤の南側から撮影した状況である。写真のように、津波によって防波堤は完全に水没し、跡形もなかった。

写真 - 51 南側からみた大船渡湾口防波堤

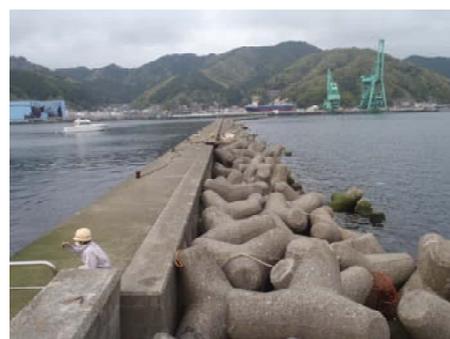
写真-53 は港と市街地の境界に建つ防潮堤であり、高さは 2m であった。写真-54 は港内の波除堤である。構造的には損傷がみられないが、岸壁と同様に水面からの高さが不足している。

写真 - 54 港内の波除堤

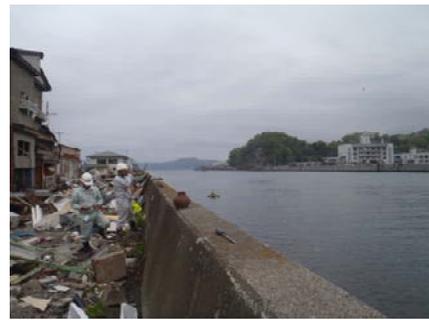
写真-55 は港と隣接する甲子川の堤防である。コンク

リート製の堤防の高さは130cmであった。甲子川は釜石港に注いでいるが水門はなく、津波は甲子川を遡上し、堤防を乗り越えて市街地に浸水した。

写真 - 55 港と隣接する河川の堤防と河口部

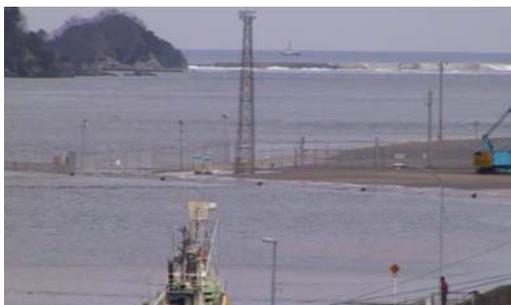
(b)津波が来襲し越波が始まる。越波の前にケーソンの港内側前面が白く泡だっている。マウンドを通じた大量の浸水がおこっているのか？

写真-56(a)～(d)から写真-57(e)～(g)はビデオで撮影された防波堤の状況である。(a)は津波が到着する15分前の状況である。(b)は津波が到着し、港外側の水位が高まり越波が始まった状況である。越波の前に港内側のケーソン前面では白い泡のようなものが観察されている。港内外の水位差によりマウンド堤体を通過して海水が流入する際の現象とも考えられる。(c)は全面的に越波が起こっている状況であり、画像からも防波堤の機能はこの段階では健全であったと推定される。(d)はさらに越波が進んだ状況である。この後、港内に流入した海水は一気に防潮堤を越えて市街地に注入し、(e)のように市街地はほぼ完全に水没してしまった。(f)と(g)は第1波の引き波時に撮影された防波堤の状況である。明らかに津波による最初の押し波によって防波堤は破壊している。

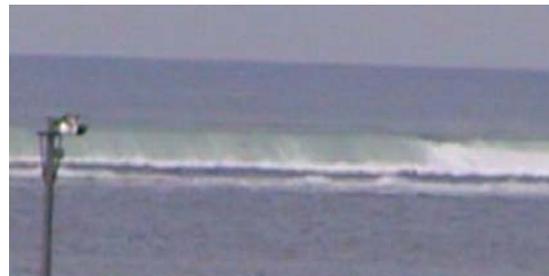
(c)全面的に越波がしている。このときはケーソンは防波堤は健全であったと思われる。
