# 2011年東北地方太平洋沖地震 岩手県南部第二次調査報告（その1）

Second Reconnaissance Report of Geotechnical Damage in the southern Area of Iwate Prefecture  
due to the 2011 off the Pacific Coast of Tohoku Earthquake (Part 1)

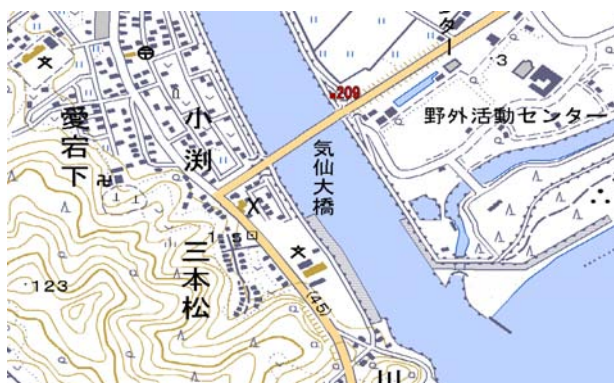
図-1 気仙大橋付近（■209：破堤，断面計測，試料採取）

気仙大橋左岸上流部で堤体侵食および堤内地の洗掘がみられた（図-1、写真-1）。破堤長さは約37mである。橋台上流のコンクリート面に土堤やパラペットの跡（写真-2）があることから、橋台脇まで土堤が存在したと考えられる。なお、橋台背面には側道のコンクリートボックスがあり、橋台周辺の原形状の詳細は不明である。橋台背面とコンクリートボックスの間の土も流出している（写真-2）。気仙大橋の橋桁は流出しており、調査時点（2011年6月5日）では仮設橋の施工中であった。

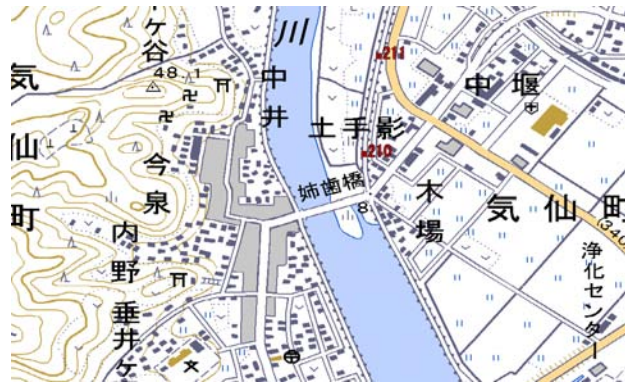
図-3 姉齒橋付近（■210：断面計測地点，■211：堤体天端削痕）

の、侵食はみられない（写真-5）。侵食がみられた気仙大橋と比較して、取り付け道路の盛土高さが低いこと、取り付け道路が堤防に対して直交しておらず、上流側に鋭角に曲がっていることなどが異なっている（図-3，写真-5）。ただし、橋桁は流出しており、小判型橋脚の上流部で鉛直方向のクラックがみられた（写真-6）。

橋台から約350m上流の堤防天端には北北西-南南東方向の削痕がみられた（図-3，写真-9）。陸上部を遡上した津波による漂流物が原因と思われる。

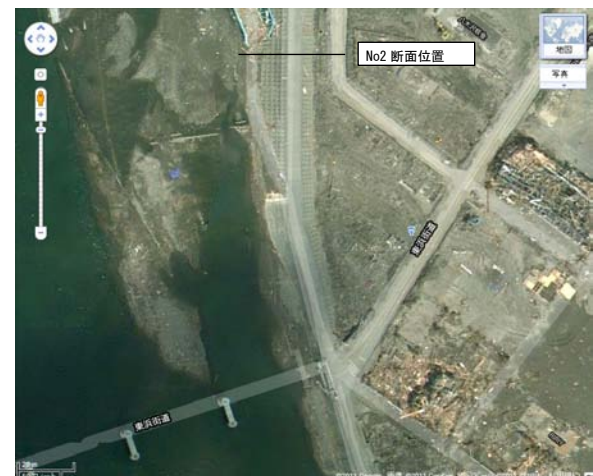
写真-7 地震後の状況（気仙川左岸，姉齒橋上流部）

橋台から約100m上流部（図-3，写真-7）で堤体断面の簡易計測を実施した（図-4，写真-8）。天端，川表のり面および川裏のり面ともコンクリートによる表面工がなされている。姉齒橋上流側では波返し突起はない。

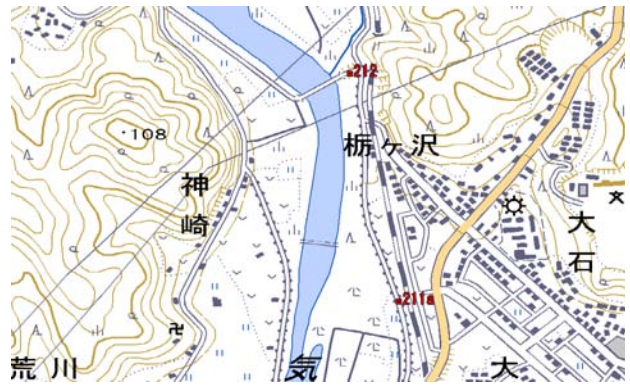
図-5 枡ヶ沢付近 (■211a: 断面計測地点, ■212: 橋台流出)

国道 340 号高架橋から約 100m 上流部で堤体断面の簡易計測を実施した (図-5, 写真-10, 図-6, 写真-11)。天端, 川表のり面および川裏のり面ともコンクリートによる表面工がなされている。目立った侵食はみられない。東側の鉄道盛土は原形をとどめておらず, 損傷が大きい (写真-11)。

鋼管杭の橋脚 (橋梁名不明) が上流側へ折れ曲がり, 橋桁は流出している (図-5, 写真-12)。橋台は転倒し, 取り付け盛土が流出している。橋台の鋼管杭に折れ曲がりが見られる (写真-13)。

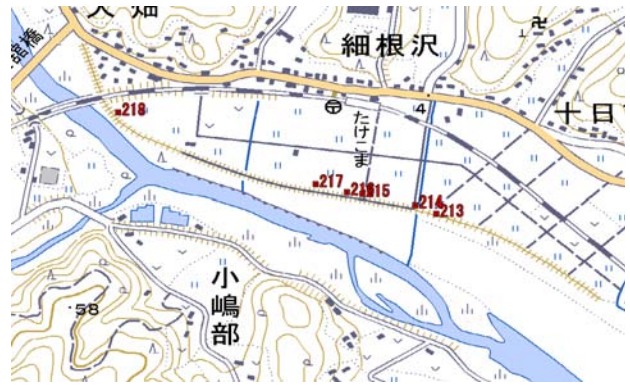
図-7 竹駒駅付近（■213：水路東側，■214：水路，■215：破堤，■216：堤体裏のり面の侵食，試料採取，断面計測，■217：破堤，■218：破堤）

この付近の堤体は表面工のない土堤である。水路東側では地形図上は堤防があり、地震前の写真でも堤防脇の植生が確認できるが、復旧工事中であり堤防跡が明確ではなく被災形態は不明である（図-7、写真-14、写真-15）。水路横断橋への取り付け盛土は裏のり面で侵食がみられた。なお、北側の鉄道盛土は大きく侵食されている。

竹駒駅を挟んだ二つの水路間の堤体の裏のり面の侵食が著しい。地震前の写真ではこの部分の川側は更地となっている（写真-14）。また、のり尻部では洗掘もみられる。二か所で破堤（図-7中の215、217）しており、応急復旧済みである（写真-16）。

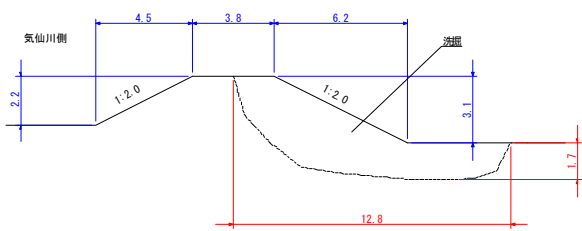
図-8 堤体断面図（No.4，気仙川左岸，竹駒駅付近，図-7中の216，単位 m）

破堤箇所の間で堤体断面の簡易計測を実施した（写真-17、図-8）。この付近ではコンクリートによる表面工がない。川裏側ののり面およびのり尻部分が大きく侵食されている（写真-18）。

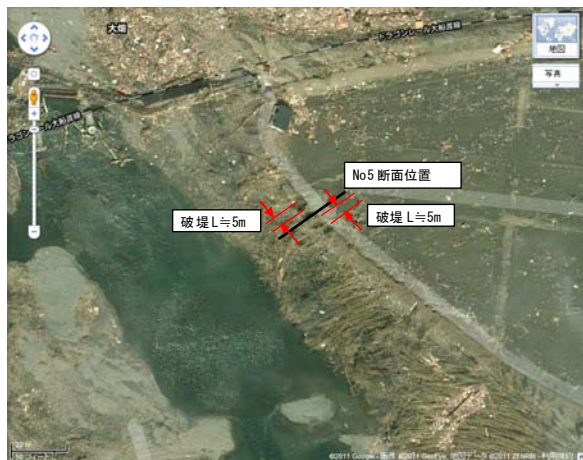
写真-23 地震後の破堤状況（気仙川左岸，鉄道橋付近）  
気仙川左岸堤防 代表断面（JR鉄橋下流≒60m）

破堤箇所で堤体断面の簡易計測を実施した（写真-23，図-9）。堤内側にはポンプ施設と思われる跡があり，破堤箇所付近には樋管があった可能性もある。

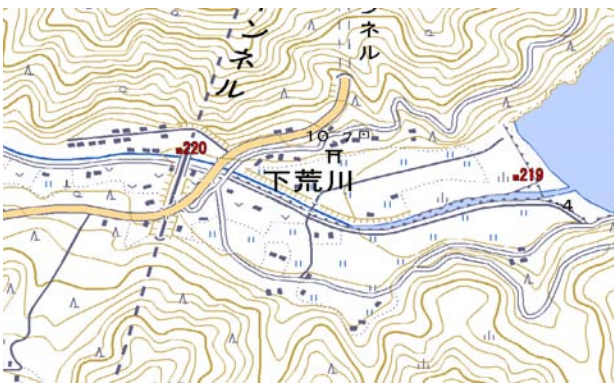
図-11 熊野川 (■219: 破堤, 試料採取, ■220: 護岸変状)

熊野川左岸、水門上流部で堤体侵食および堤内地の洗掘がみられた(図-11, 写真-26)。樋門を挟んで上流側で幅約15m(写真-27)、下流側で幅約10m(写真-28)にわたって破堤している。樋門上流側の破堤箇所は堤内地からの排水路になっており、調査時点でも水が流れていた。樋門下流側の破堤箇所では水門の一部であるL型の擁壁周辺地盤が大きく洗掘されている(写真-28)。河口水門は比較的新しく右岸側では工事(1年前の写真でも工事中であり、復旧工事かどうかは不明)がなされていた。また、河口水門付近の海岸堤防は陸側のコンクリートブロックは残っているが、北側の表面工のないのり面や海側ののり面では侵食がみられる(写真-26)。

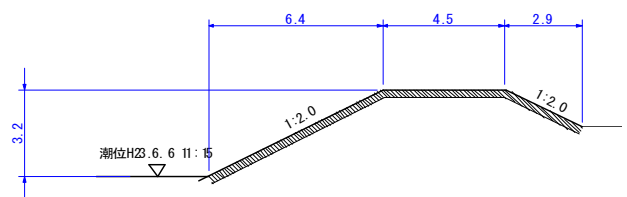
図-12 堤体断面図(No.7, 熊野川左岸, 河口水門付近, 単位 m)

樋門付近の堤体が残っている場所で堤体断面の簡易計測を実施した(写真-26, 図-12)。地震前の写真、背後にコンクリートブロックがないことから、階段部を除い

て裏のりにはコンクリートによる表面工がなかった可能性がある。

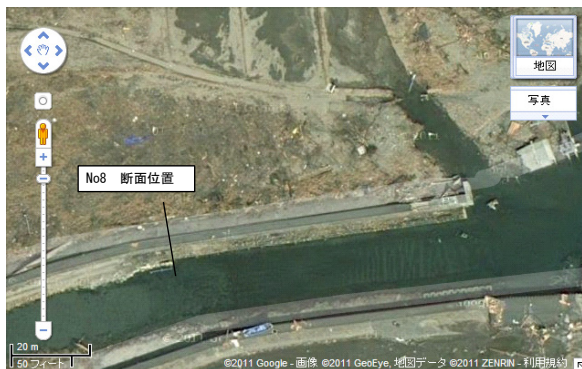
写真-30 地震後の状況（熊野川左岸）  
熊野川左岸堤防 代表断面（河口水門上流100m付近）

河口水門から上流約250mまでの区間は左岸・右岸ともコンクリートによる表面工を持つ特殊堤である（写真-30、図-13）。これらの区間では裏のり面のり尻での洗掘もなく、目立った侵食はみられない。

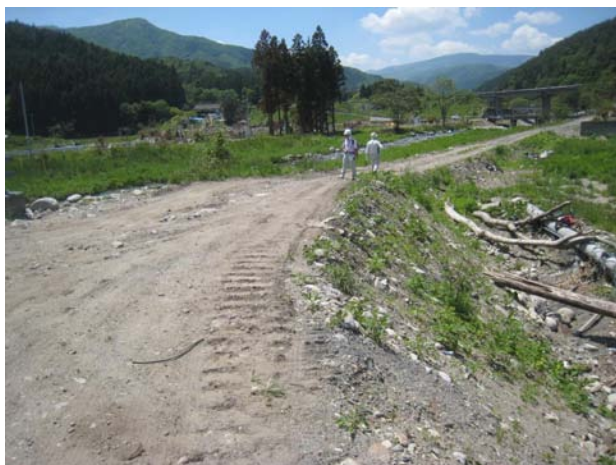
写真-31 道路橋左岸上流側

目立った侵食はみられない（写真-31）。

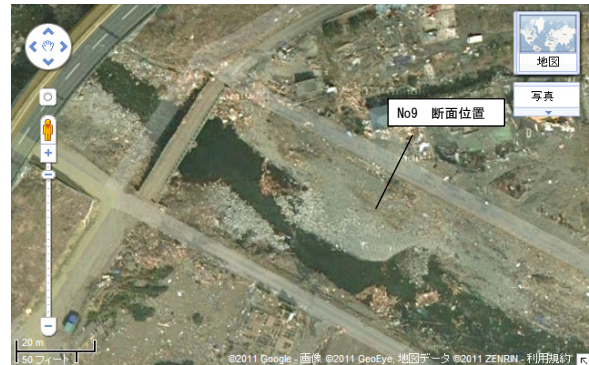
写真-32 地震後の状況（熊野川左岸, 荒川橋付近）  
熊野川左岸護岸 代表断面（あらかわ橋下流50m付近）

国道45号の直下に位置する荒川橋付近では堤内地が高くなり、石積み護岸形式の堤防となる（写真-32、図-14）。一部の石積み護岸に変状がみられたが、堤防自体の大きな侵食はみられない（写真-33）。

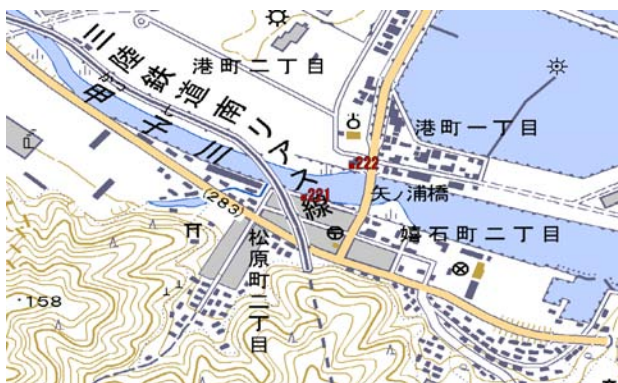
図-16 甲子川 (■221: 護岸変状, ■222: 護岸変状)

甲子川右岸、鉄道橋下流側で幅約60mにわたって護岸変状がみられた(図-16, 写真-38, 39)。もたれ式のコンクリート護岸(図-17)が川側へせり出し、一部は転倒している(写真-40)。震動あるいは津波の引き波が要因と思われる。

甲子川左岸、矢ノ浦橋上流側の二か所で護岸変状がみられた(図-16, 写真-41, 42)。崩壊幅はそれぞれ約11m, 7mである。コンクリートブロックの擁壁(図-18)が崩壊し、背面土の一部も崩壊している(写真-43)。

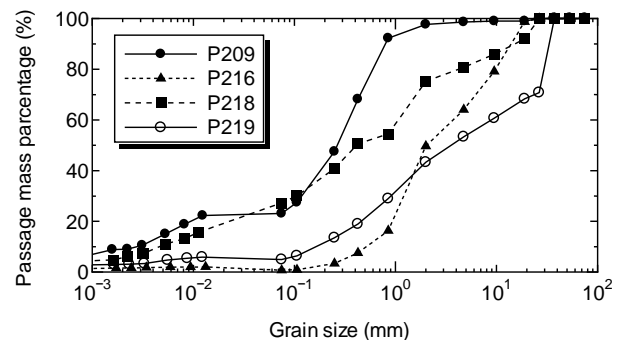
図-19 堤体土の粒度分布

破堤あるいは越流による侵食がみられた気仙川左岸 (図-1 の 209, 図-7 の 216, 218) と熊野川左岸 (図-11 の 219) の堤体土の物理特性を表-1 に, 粒度分布を図-19 に示す。コンクリートによる表面工があるのは 209 のみであり, 他はいずれも土堤である。土堤で侵食が発生した堤体土はいずれも礫分を多く含んでいる。耐浸食性が高いと考えられる細粒分を多く含んでいるのは 218 (気仙川左岸, 鉄道橋付近) であり, 細粒分 27.3% の細粒分質砂でも侵食が発生している。
