現場： 国道50号 新富士見跨線橋付近@ 茨城県 筑西市 富士見町

現場： 国道123号 新那珂川橋 西（南）詰@ 栃木県 茂木町

現場： 国道 123 号 八反田川橋梁 @ 栃木県 茂木町

現場： 砕石場内の岩盤崩落 @ 栃木県 宇都宮市

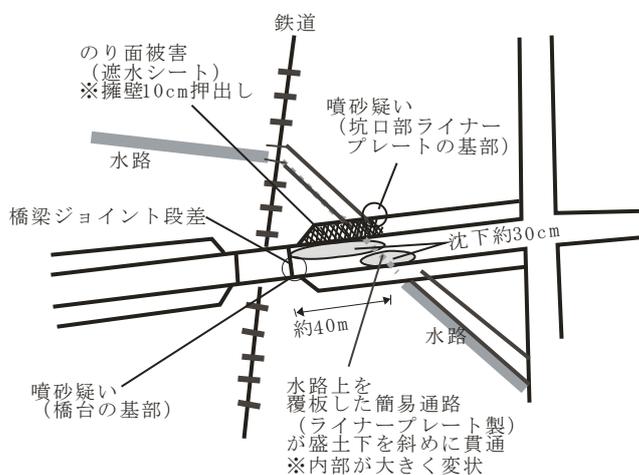
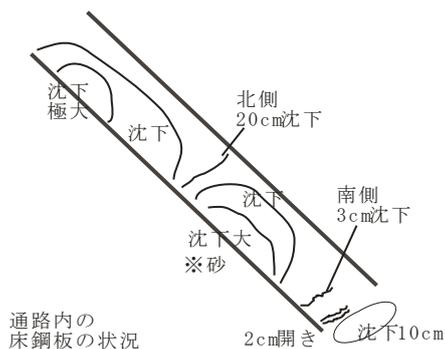
概要： 跨線橋の東側橋台のさらに東に道路方向と斜交する貫通トンネル（円形断面のライナープレートを使用した簡素なもの）があり、これが地震動により楕円形に変形（内部は大きく沈下）。トンネルの変形と上部道路の変形は調和的である。道路の沈下とのり面および下部土留め擁壁の変状、橋台ジョイント部の段差がそれぞれ発生した。トンネルは通路として利用されているが側溝？（あるいは床鋼板の下）により水路が並行している。北側坑口のライナープレート基部および橋台の基部にそれぞれ噴砂を疑わせる痕跡あり。トンネル下部地盤あるいは周辺が液状化した可能性。
