(4) 液状化、港湾、河川の被害

長岡工業高等専門学校
尾上篤生

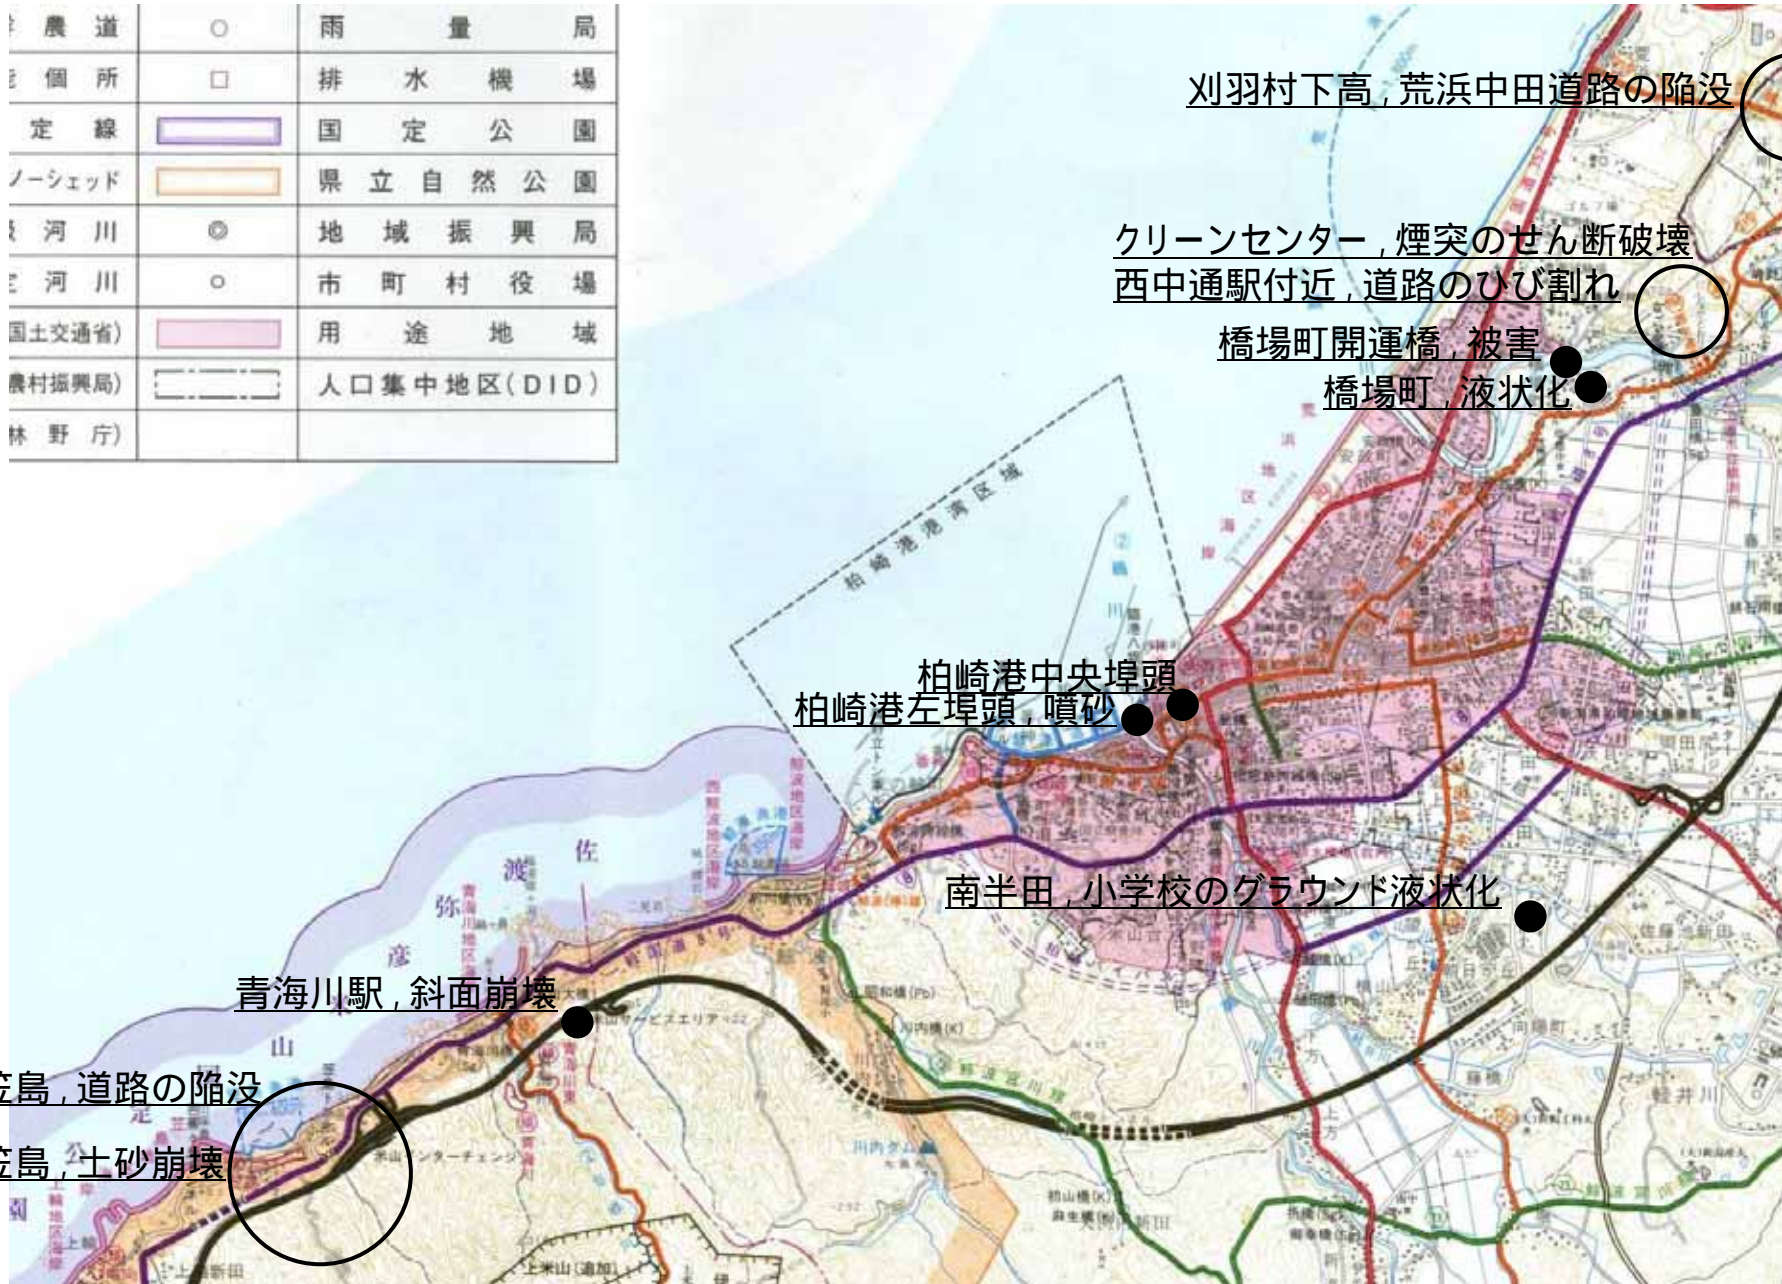
刈羽村下高, 荒浜中田道路の陥没

クリーンセンター, 煙突のせん断破壊
西中通駅付近, 道路のひび割れ

橋場町開運橋, 被害
橋場町, 液状化

柏崎港中央埠頭
柏崎港左埠頭, 噴砂

南半田, 小学校のグラウンド液状化

青海川駅, 斜面崩壊

笠島, 道路の陥没

笠島, 土砂崩壊
