地盤工学会
2010年チリ Maule 地震による
被害に対する災害緊急調査団
報告書

平成 22 年 5 月 17 日
地盤工学会 2010 年チリ Maule 地震による
被害に対する災害緊急調査団

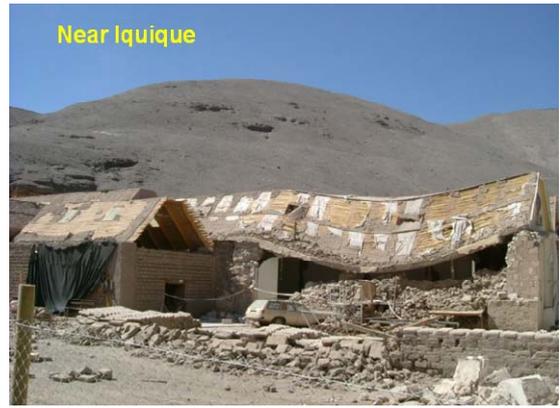
写真—2.2 Iquique 近くで 5 年前の地震より崩壊した建物

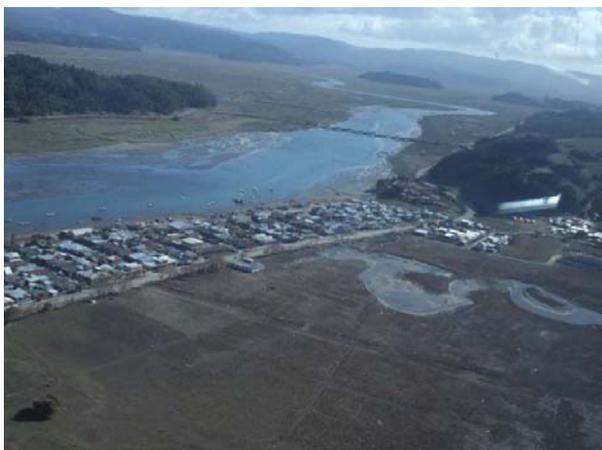
さらに南の Arauco (アラウコ) から少し西の Tubul (テュブル) 付近の地質図⁶⁾を図—2.6 に示す。ここでは写真—2.12 に示すように海岸から内陸にかけてシルト質の低湿地が広く広がっている。第 6 章で後述するように、ここでは二つの橋が落橋し、また、取り付け盛土も大きく崩壊した。写真—2.13 にそのうちの一つの Laqui II (ラクイ・セグンド) 橋で撮影したブルドーザーを示す。

写真-2.12 Tubul に広がる低湿地

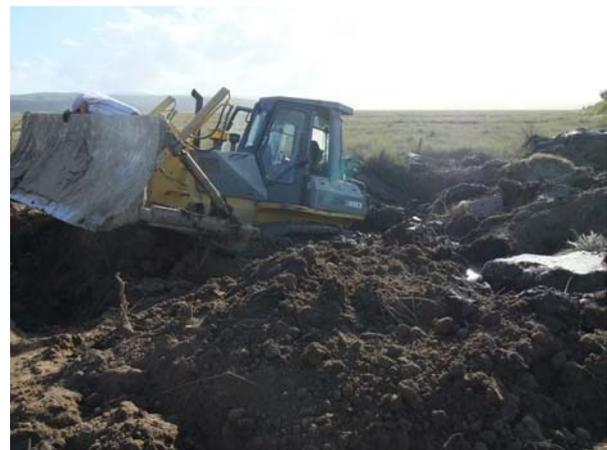
写真-2.13 軟弱なPEAT地盤で動けなくなったブルドーザー

このブルドーザーは落橋した付け替え道路の工事をして
いたようであり、湿地にはまりこんで動けなくなってい
た。バックホウで引っ張り上げようとしたが出来ず、筆
者達が訪れた日は諦めてそのままに放置された。ここの
土は軟弱なピートであった。

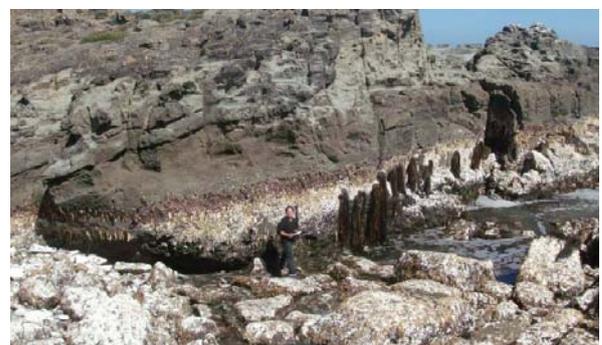
またこの地震では、震源に近い Constitución（コンスティトゥション）と Concepción で西向き約 3m, Arauco（アラウコ）で鉛直 3m の地殻変動が観測された（図-3.6）⁸⁾。また Argentina（アルゼンチン）の Buenos Aires（ブエノス・アイレス）付近も約 5cm 西へ移動したものと推測されている。写真-3.1 および写真-3.2 は、Arauco 半島で見られた地殻変動である。隆起した部分の岩についていた海藻や貝が乾燥して白く変色している。図-3.7 は、「だいち」PALSAR による InSAR 解析画像⁹⁾であるが、Concepción の南約 200km の沿岸部からバルパライソ（Valparaiso）の南まで、約 600km にわたって地殻変動に伴う多くの縞模様が見られる。衛星の視線方向と縞模

写真-3.1 地震後に観測された沿岸部の隆起(A. Tassara,
University of Concepción)

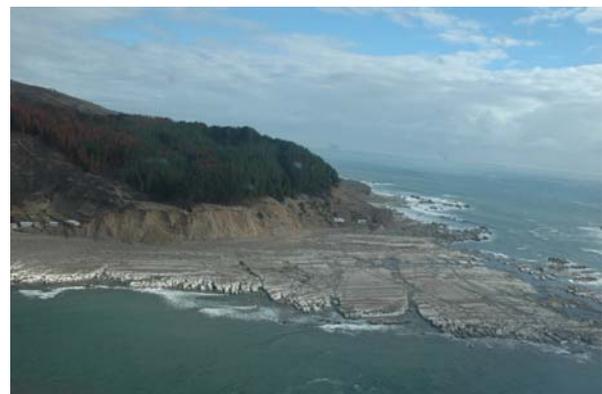
写真-3.2 本調査で観測された Arauco Peninsula（アラウコ

半島)の隆起の様子

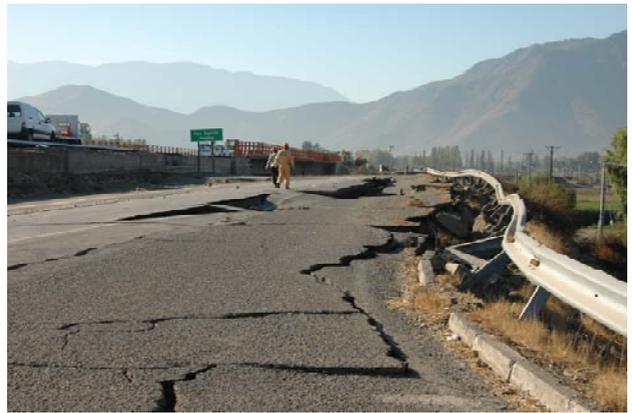
今回の調査に見られた主な被害とそれらの位置を図-3.14 に示す。同図より、震源から約 340km 離れた Santiago では環状高速道路橋の橋桁の崩落 (写真-3.3) アパート 3 棟の全半壊 (写真-3.4) が見られた。また、Santiago から Concepción へ向かうパンアメリカンハイウェイ 5 号線に沿って、道路盛土および道路橋 (写真-3.5)、歩道橋の落橋、道路・鉄道盛土の崩壊、サイロの倒壊 (写真-3.6)、水・ガソリンタンクの浮上等の被害が見受けられた。

写真-3.5 国道 5 号線に隣接する一般道の盛土被害と落橋

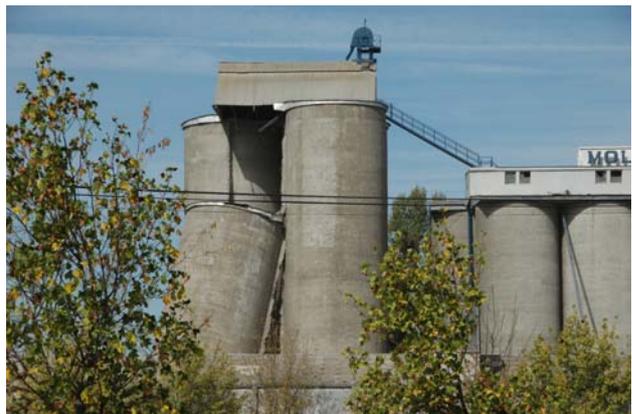
写真-3.6 Talca (タルカ) 付近で見られたサイロの被害

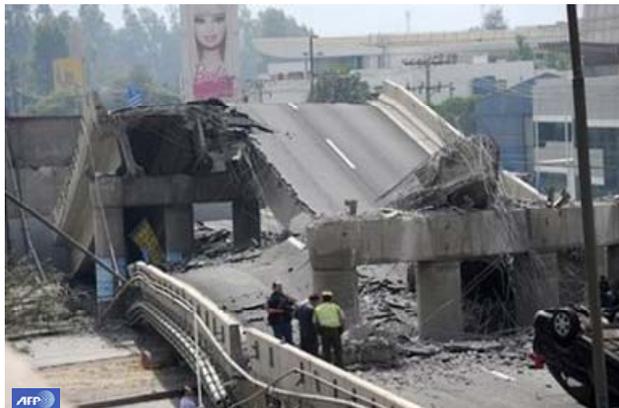
写真-3.3 Santiago の環状高速道路橋の橋桁の崩落 (写真: AFP)

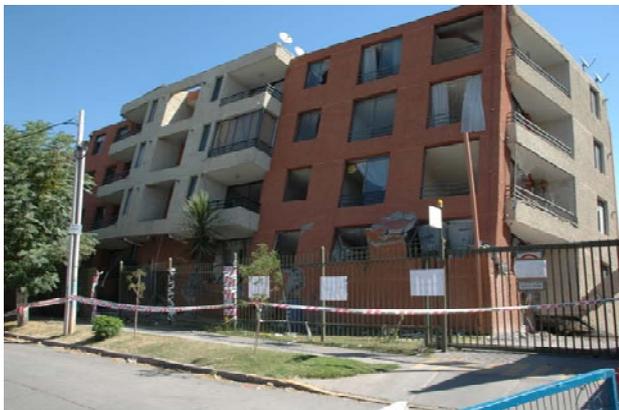
写真-3.4 Santiago の地上 1 階, 地下 1 階 RC アパート倒壊

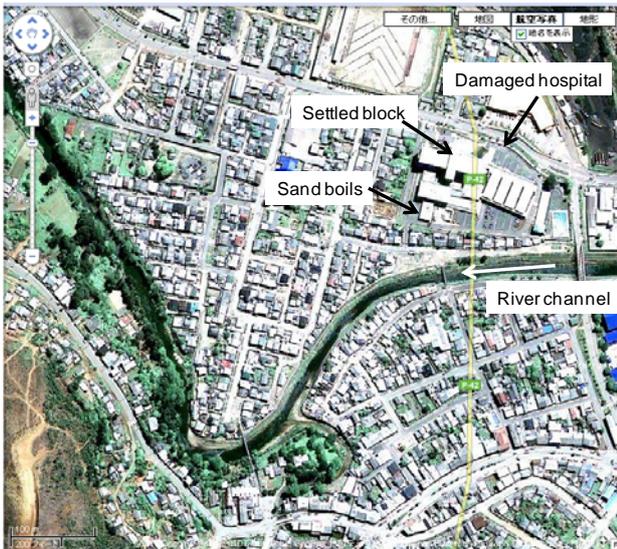
図-4.5 RC 建築物の傾斜と沈下が見られた地点周辺の空中写真 (Curanilahue)

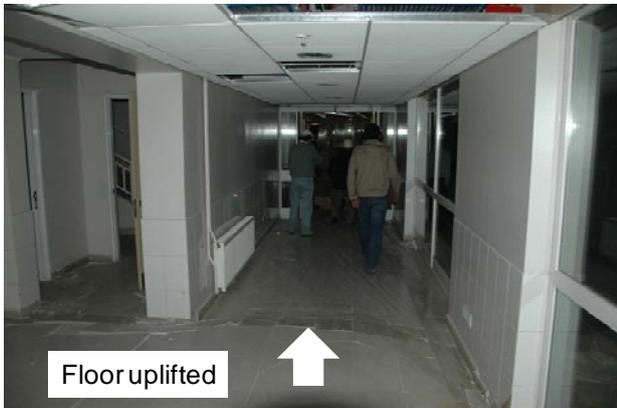
Arauco の南約 30 km に位置する Curanilahue の Hospital Provincial Dr. Rafael Avaria Valen Zuera 病院（図-4.5）の 6 つの RC 造のうち 1 つ（5 階建て）が約 8cm 沈下し、地上階の床面に盛り上がりが生じた（写真-4.3）。またこの建物の南側に隣接する 2 階建ての RC 造の壁面底部には泥水が飛び跳ねた跡が見られ、建物の周囲の地表面に配されたインターロッキングブロックに盛り上がりが見られた。このため同病院では、東側の 4 つの建物の使用を停止していた。しかし、ほぼ無被害であったと思われる中央のビルで、夜 9 時を過ぎても診察が行われている様子であった。図-4.5 より、同病院の南側には東へ流れる川があり、周辺の地形から判読すると、同病院一帯はこの川の氾濫原であったものと推察される。同病院で行ったヒアリングによると、地下水位は GL-1.4m、沈下した 5 階建て建物の基礎は直接基礎で深さは 4m、建設に当たり地盤改良として原地盤を掘削して砂で埋め戻したとのことである。

写真-4.3 病院1階の床に盛り (Curanilahue)

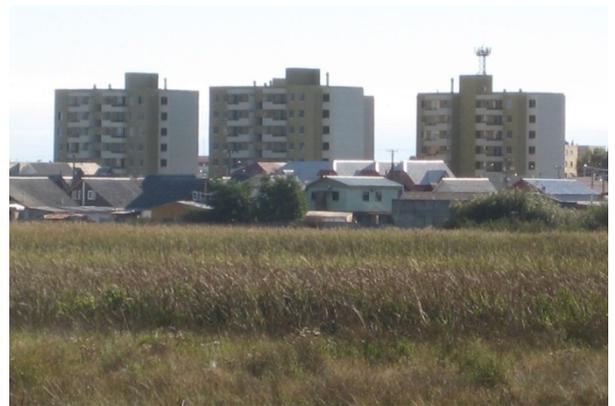
当該地点の地盤面標高は 15m 以下であり、原地盤は湿地帯であったとのことである (写真-4.4)。アパート建設前の 2005 年に実施された標準貫入試験結果によると、図-4.7 のボーリング B-1 地点における地盤は、表-4.1 に示す通り、層厚 0.15m の表土の下 GL-1m 付近に層厚 1.15m のシルト混じり粗砂、GL-1.8m 付近に層厚 1.10m の湿潤な高塑性シルト、GL-3.5m 付近に層厚 2.55m の比較的粒度のそろった中砂、その下部に層厚

写真-4.4 Los Presidentes のアパート群遠景とその手前の湿地帯

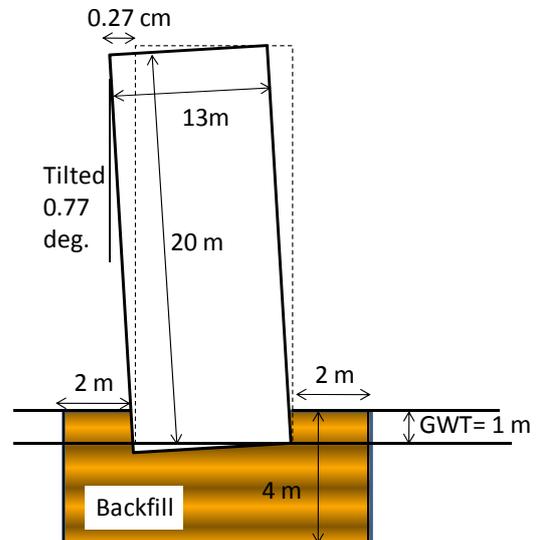
Bio Bio 川右岸の Concepción 空港の南に位置する Los Presidentes (図-4.3, 写真-4.4) では、8階建て RC 造 4棟のうち西側の2棟の建物本体にわずかな傾斜が確認された。南西に位置する高さ 20m、幅 22 × 13 m の建物について住民からヒアリングしたところ、屋上階が北に 27cm ほど水平にずれていたとのことである。建物の高さは 20m のため北に 0.77 度傾いたことになる。(図-4.6)。同建物の北面底部には泥水が飛び跳ねた痕跡が残っており (写真-4.5)、また東側の地表に配された路面用ブロックには建物とほぼ平行に幅 20cm 程度で長いクラックが発生していた (写真-4.6)。

埋戻しに用いた砂が液状化したにもかかわらず倒壊に至らなかった原因として、建物直下は拘束圧が高く液状化には至らず、一方建物周囲の埋戻し土は拘束圧が低い完全液状化に至ったが、掘削範囲が狭いため建物の傾斜に伴う砂のダイレイタンスの効果が発揮され、せん断強度が増加したためではないかと考えられる。

図-4.6 アパートの傾斜角と基礎の概略

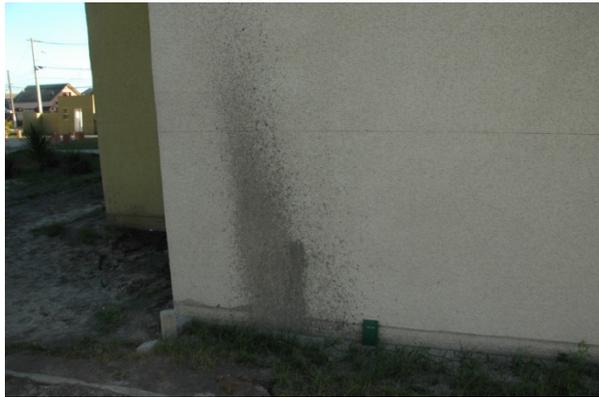
写真-4.5 側壁に付着した泥水の噴出痕 (Los Presidentes)

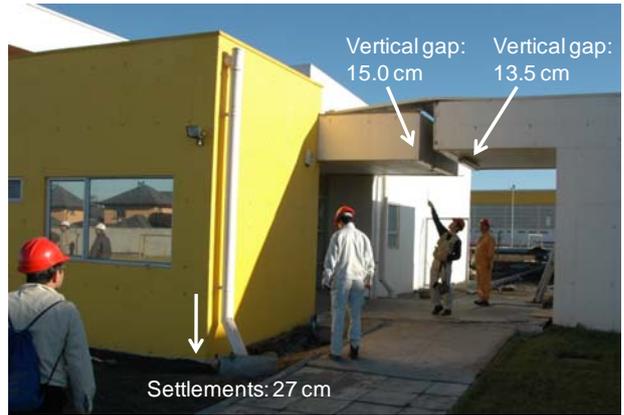
Bio Bio 川左岸に位置する Colegio San Ignacio では、南東に位置する 1 階建て RC 造校舎 (6.2 m (東側面長) × 9.15 (南側面長) m) の南東角が約 27cm 不同沈下した (図-4.7, 4.8)。被災後の建物の傾斜角は南向き、東向きともに約 1.5 度であった。これに伴い、隣接する校舎との天井ダクトに約 13.5cm から 15cm のずれが生じた (写真-4.8)。また、西に隣接する校舎の廊下には、被災した建物の西面の壁の延長上に幅 5 から 8cm 程度のクラックが廊下を横断する形で発生した。図-4.9 は、Google Map による同地点の様子であるが、校舎建設前の地盤状況がわかる。これによると、不同沈下した建物付近を境界に、北に高い段差があったことがわかる。校舎南側の芝生に填砂跡が見られたことから、南面の地盤が液状化したことでこのような被災形態になったものと推察される。しかし、西に隣接する校舎には先に述べたクラック以外大きな損傷は見られなかった。不同沈下した建物は RC 構造で壁が厚いのに対し、西に隣接する校舎の側面はガラスを多用したものとなっている (写真-4.7)。このことから、不同沈下の原因の一つとして、建物の接地圧の影響もあったのではないかとと思われる。

写真-4.8 校舎の不同沈下詳細 (Colegio San Ignacio)

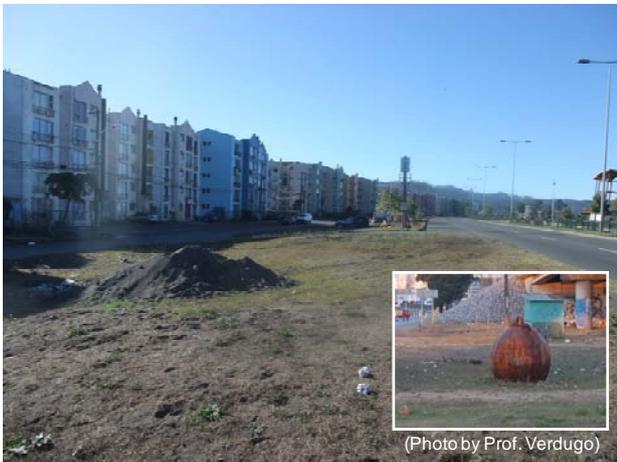
次に、地盤改良によりほぼ無被害であった事例を示す。ビオビオ川右岸に位置する Ribera Norte (図-4.10) は、5 階建て RC 造アパート群である。もともと湿地帯ではあるが、砂質土の卓越する (図-4.2) 同地域の開発に当たり、先ず堤防を建設し、その後後背湿地の埋立てを行った。さらに埋立てに当たっては、動圧密工法により地盤改良を行ったとのことである (Prof. Verdugo 談)。その結果、今回の地震では被害はごく軽微なものに抑えられた。本事例は、地盤改良が機能したことを示す好例であると言える。しかし、北西端のアパートに地盤の変動によるクラックが生じたとのことである。これは動圧密工法による地盤改良域の端部では改良範囲外の地盤が緩いため、想定通りの改良効果が得られないことを示している。

写真-4.9 動圧密工法による地盤改良でほぼ無被害であったアパート群 (Ribera Norte)

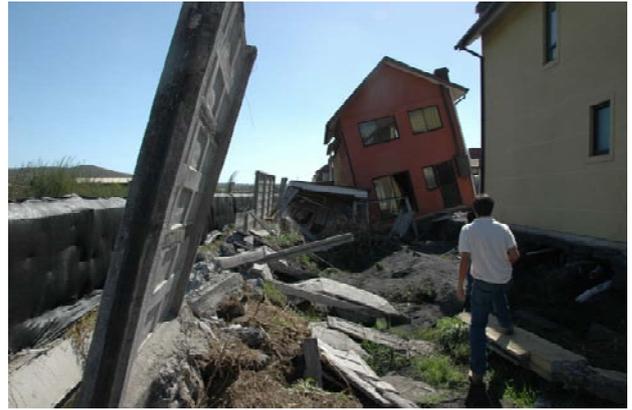
Concepción 空港の西に位置する住宅地 Brisa del Sol では、液状化により戸建住宅4棟が最大 16 度傾斜するなどの被害を受けた(写真-4.10)。被災した住宅の付近の地盤面にはクラックが生じ、填砂が確認された。被災した住宅は、敷地の外を北西-南東方向に流れる水路跡に向かって、いずれも南西方向に傾いている(図-4.11)。敷地の境界にある壁の底部はおよそ 2m 南西に移動しており、その背後の敷地は約 1m 程度陥没している。当該地点の東には用水路があり、もともと湿地帯であったところを鉋さいで埋立てたとのことである。埋立に使われた鉋さいは、粗砂程度の粒径であった。しかし、大きく被災したのは、ここで述べた4件のみであり、同じ並びで北西に位置する住宅では、調査はしていないが被害があったとの報告はないようである。Google Map の衛星写真からは、この地点の地形的な特徴を読み取ることは難しい。

写真-4.10 地盤の側方流動により傾斜した住宅 (Brisa del Sol)

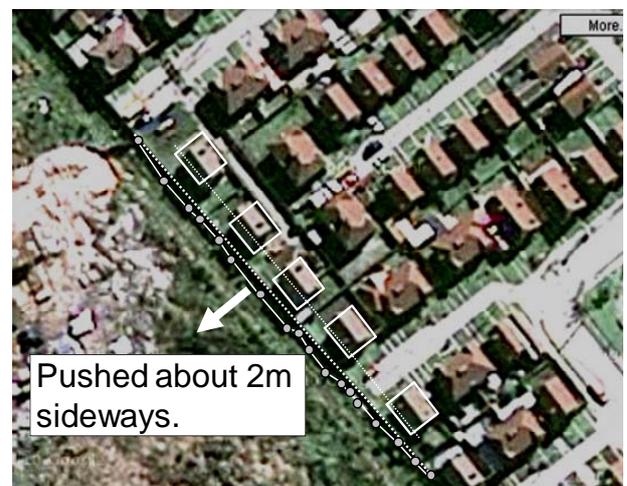
図-4.11 被災前後の住宅の位置と被災後の境界部の変位 (Brisa del Sol)

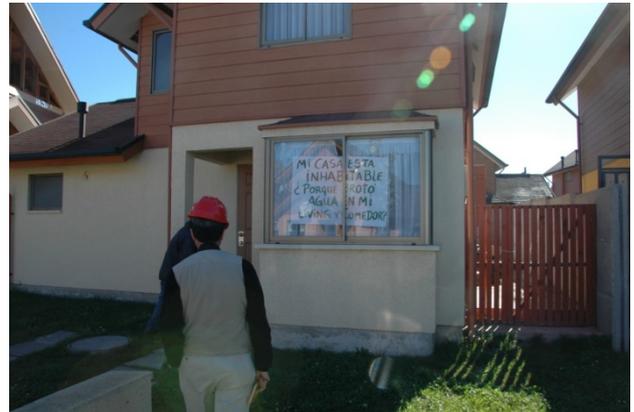
写真-4.12 液状化により傾斜した住宅 (Valle Noble)

次に Concepción 東部の住宅地 Valle Noble で発生した液状化による住宅の被害について報告する。当該住宅地は近年開発されたらしく、約 200 戸からなる新しい住宅地である。写真-4.12 は、大きな被災を受けた住宅である。外観からは無被害に見受けられたが、建物本体がわずかに傾斜しており、生活することは不可能であろうと思われる。内部に案内してもらると、写真-4.13 に示すように 1 階の床や庭に厚さ 8cm から 10cm のシルト質砂

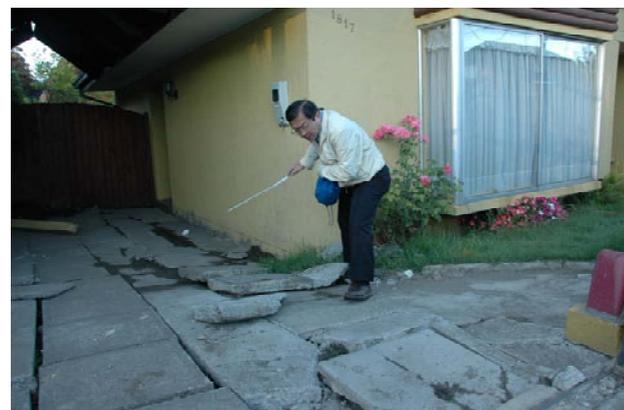
次に、Bio Bio 川右岸側に位置する Bayona の被災状況について報告する。図-4.12 に示すように当該地点は東に小高い丘、南に池を有する地域である。被災地点を拡大し、各家の沈下量(cm)と傾斜方向をプロットしたものが図-4.13 である。同図に示す通りの両側の住宅に写真-4.11 に示すような、沈下や傾斜が生じた。最大沈下量は 17cm であったが、10cm 以上沈下した家は、同図左下の狭い範囲に集中していることから、局所的な地盤の性質の違いがあるものと思われる。また、この通りの北に位置する道路アスファルトにも亀裂が観察された。

写真-4.11 沈下と傾斜による被災を受けた住宅 (Bayona)

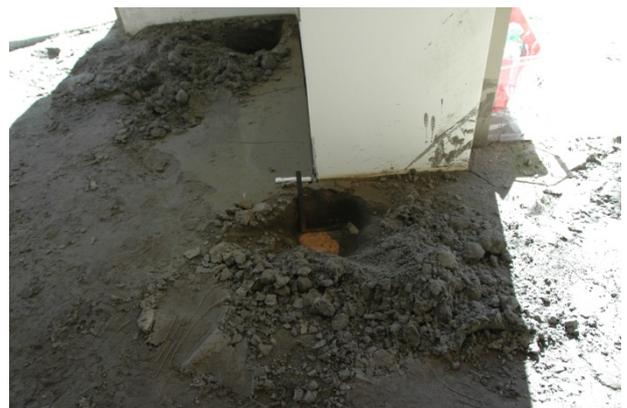
が堆積していた。この家の付近の道路にも液状化に起因すると思われる亀裂が多くみられた。この地点の衛星写真(図-4.14)から旧地形を判読すると、当該地点がその北部を東から西へ流れるアンダリエン川の旧河道上、あるいは自然堤防などによって地形が急変する地点に位置しているものと推察される。通りには、水のタンクが置いてあったことから、上水道配管にも被害があったようである。

写真-4.13 被災した住宅内部に堆積した填砂 (Valle Noble)

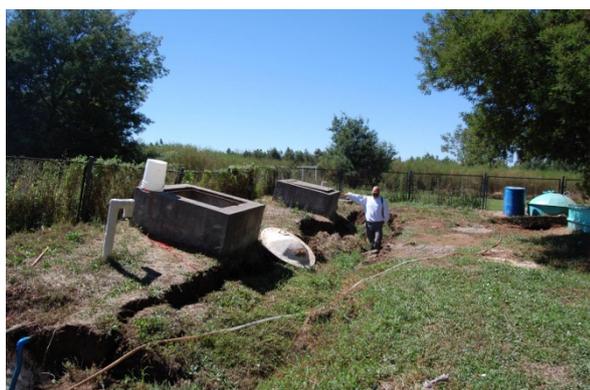
今回の地震では、地中埋設構造物の浮上がりも顕著であった。日本の事例以外で、これほど多くの浮上がりが報告された事例は今回が初めてではないかと思われる。今回の調査で浮き上がりが確認された構造物は、Chillan（チジャン）市のパンアメリカンハイウェイ 5 号線沿いのガソリンスタンドの地下ガソリンタンクと水タンク（写真-4.14）、Arauco の通信用マンホール（写真-4.15、4.16）、Bio Bio 川左岸の San Pedro del Valle（サン・ペドロ・デル・バレ）の下水用マンホールと隣接する中継ポンプ場の大型タンクである（写真-4.17）。これらのうち San Pedro del Valle の下水中継ポンプ場の被災状況について以下詳述する。

写真-4.14 浮上した水タンク (Chillan) (撮影:Prof. Verdugo)

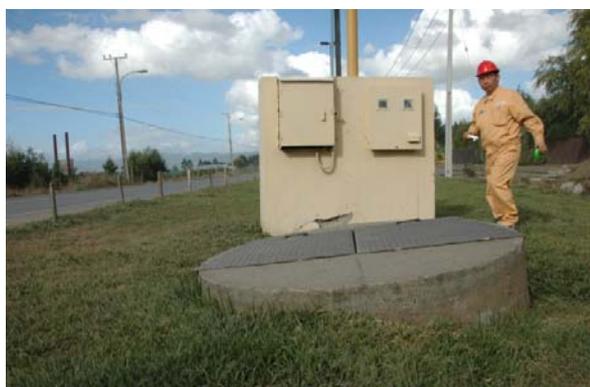
写真-4.15 浮上した通信用マンホール 1 (Arauco)

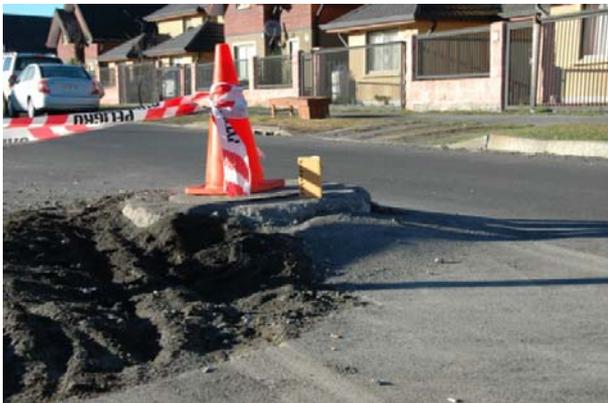
当該地点は、図-4.12 に示す住宅被害のあったバイオナの南西約 300m の地点である。東に約 400m の地点に大きな池がある。写真-4.17 に示すように、被災したのは中継ポンプ場とその前面の道路に設置されたマンホールである（図-4.15）。マンホールは写真-4.18 に示すように約 0.3m 浮上がった。一般にポンプ施設に入る手前のマンホールが最下流に位置するため、全長が長く見かけの単位体積重量が小さくなる。このため浮上がりやすくなると考えられる。このポンプ施設では、流入する下水を一時的に貯留するための直径 4.1m、長さ 4.0m、肉厚 0.1m の円柱型 RC タンクを備えているが、このタンクに約 1.2m の浮上がりが生じた。また、このタンクの浮上がりに伴い、同タンクと配管でつながっていたバルブ室にも浮上がりが生じたものと思われる。地震によってこの配管が破損したため、浮上がった位置で応急的に仮の配管を溶接したようである（写真-4.19）。このため調査時点では、同ポンプ施設は稼働中であった。同施設の敷地内の表層地盤は、Bio Bio 砂と呼ばれる黒い砂であり、粒径加積曲線（図-4.16）より平均粒径は $D_{50}=0.63\text{mm}$ の粗砂であることがわかる。地下水位は不明であるが、この砂の液状化により浮上がりが発生したものと考えられる。

写真-4.18 浮上したマンホール (San Pedro del Valle)

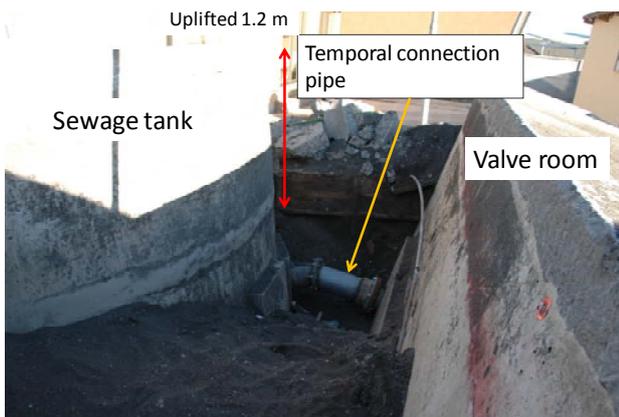
写真-4.19 貯留タンクとバルブ室をつなぐ仮配管 (San Pedro del Valle)

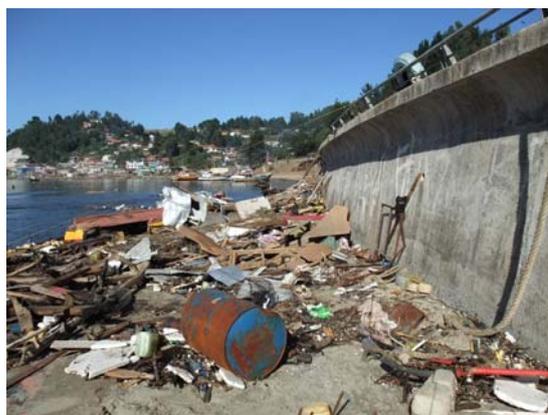
Coliumo 湾の西側にある Blanca (ブランカ) 岬付近では、太平洋側に面した北側の家屋は津波による被害を受けていなかった。それに対し、反対の Coliumo 湾に面した南東側の家屋は写真—5.4 に示すように甚大な被害を受けていた。ただし、海岸堤防はしっかりとしており、写真—5.5 に示すように被災していなかった。

写真—5.5 無被災の海岸堤防

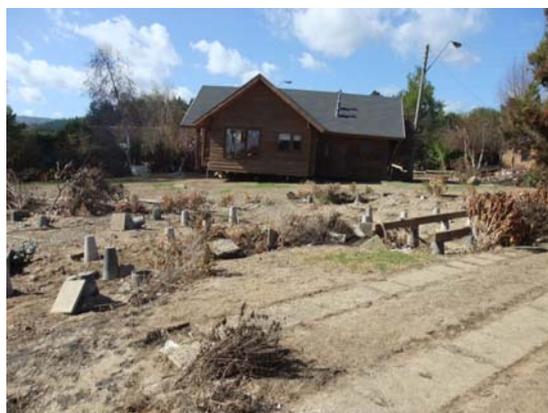
Coliumo 湾の東側で Dichato から少し北にいった高級住宅地の Pingueral では津波によって家屋が被災していた。ただし、家屋自体が立派であり、構造的にしっかりしていることもあったためか、被災状況は他の地区とは少し異なっていた。写真—5.6 の奥に見られる家は、手前の基礎の上に建てられていたようで、津波によって東石から家屋がはずれ、全体が浮いて、奥の方まで流されていったようである。家の壁には水が約 40cm の高さまで浸かった痕跡があり、家屋が浮いていったことを物語っていた。これに対し、隣接する写真—5.7 に示す家屋は被災状況が異なっていた。この家屋は布基礎で基礎と家屋がしっかりと固定されたままになっていたようで、浮き上がっていなかった。窓ガラスには 180cm の高さまで水がきた痕跡が残されていた。ただし、家の中にはいってみると、写真—5.8 のように床が持ち上がっており、床は浮力によって破壊されたものと考えられた。この他、地中埋設管への津波による被害も写真—5.9 のように見られた。

写真—5.6 Pingueral において津波で浮いて動いた家屋

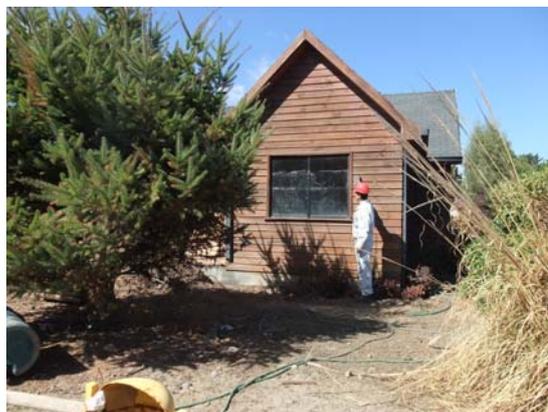
写真—5.7 Pingueral において津波で浮かなかった家屋

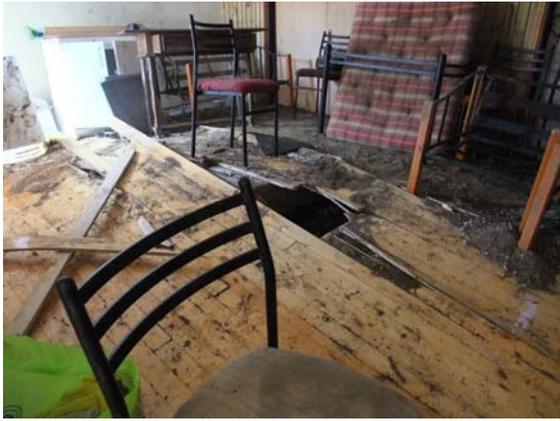
写真—5.8 浮かなかった家屋の中の被災状況

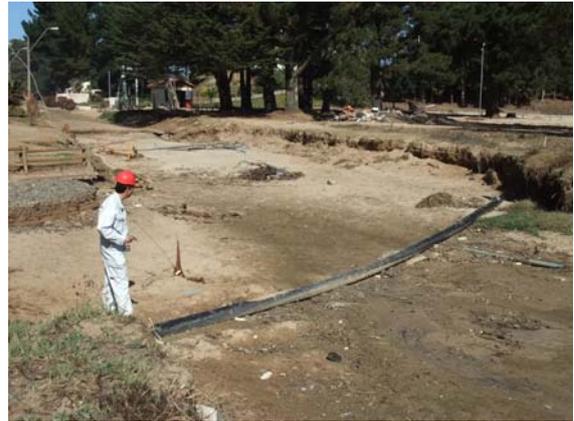
写真—5.9 地中埋設管の被災状況

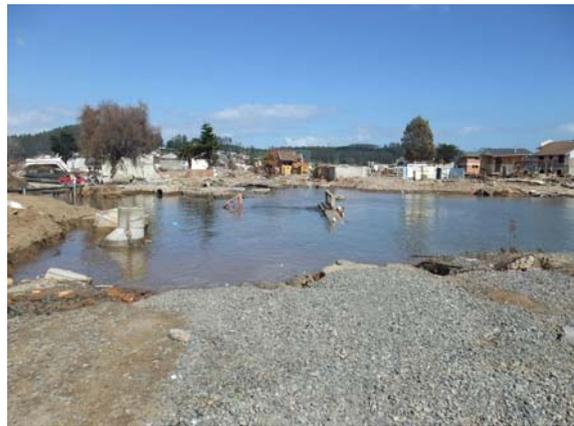
写真—5.11 Dichato における津波による被災状況

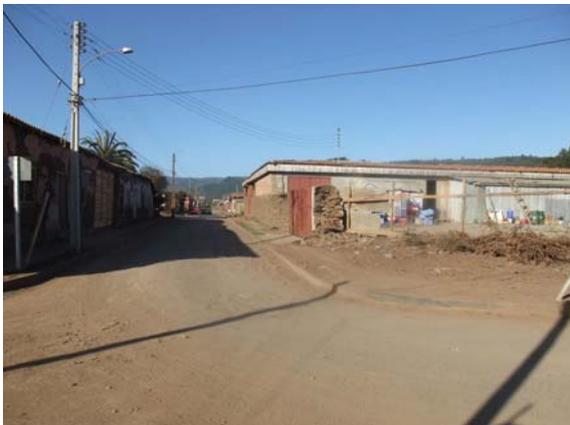
震源地 Cobquecura (コブクエクラ)では、アドベ造の倒壊が多くみられた。また、屋根の瓦だけが破損しているものも数は少ないが見受けられた。

写真—5.12 Cobquecura のアドベの被災状況

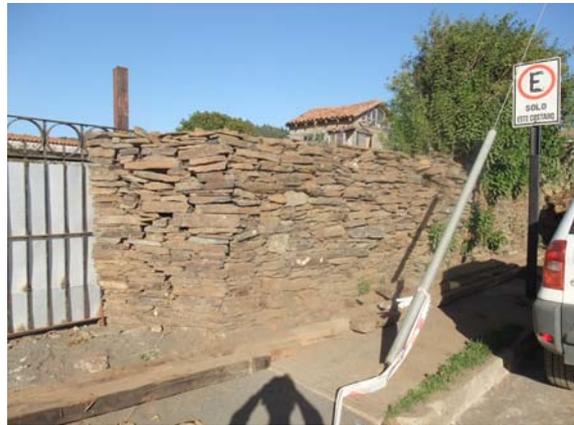
写真—5.13 Cobquecura で壊れなかったと思われる塀

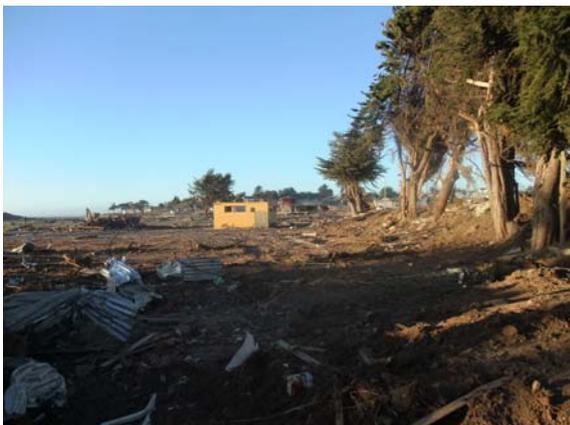
筆者達は Cobquecura (コップケクラ) から Chanco (チャンコ), Constitución と海岸線に沿った道路を走った。ただし、Constitución に着いた時にはすでに日没になってしまい、Constitución は見て回っていない。この間、町ごとに津波の被害があったり、なかったり、様子が大きく異なっていた。この間の距離は長く、車を止めて津波による被害見たのは Curanipe (クラニペ) と Pelluhue (ペジュウエ) の 2 箇所だけである。Pelluhue では写真—5.14 に示すように、広い範囲で家屋が津波によって破壊されていた。なお、Curanipe の津波による影響に関しては道路橋の第 6 章で述べる。

写真—5.14 Pelluhue における津波による被災状況

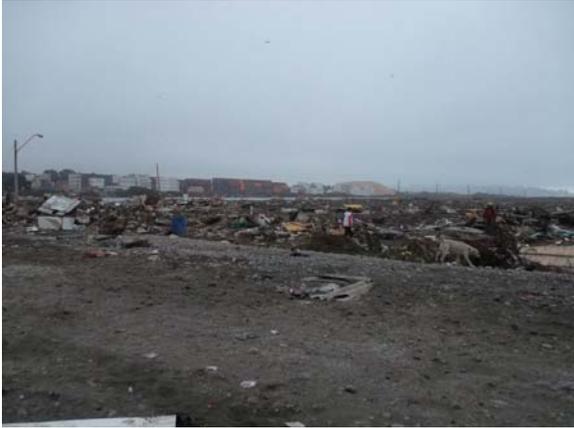
San Antonio にはチリに到着した日に Prof. Verdugo に案内してもらい、市街地南部の Llo-Ileo (ジョジェオ) の津波による被害箇所を調査した。ここは写真—5.17 に示すように、海岸に面した集落の中央部に盛土によって道路が造られ、写真の右側の集落ではその道路が海岸線を走って港まで続いている。盛土高さは 6m 程度である。ここに津波が襲い、道路がない区域は写真—5.18 に見られるように壊滅状態になったのに対し、道路で囲まれていた区域は写真—5.19 に示すように津波による被害を免れた。この津波高さは前述したように 5.2m とのことである。

写真—5.18 津波で被災した区域の状況

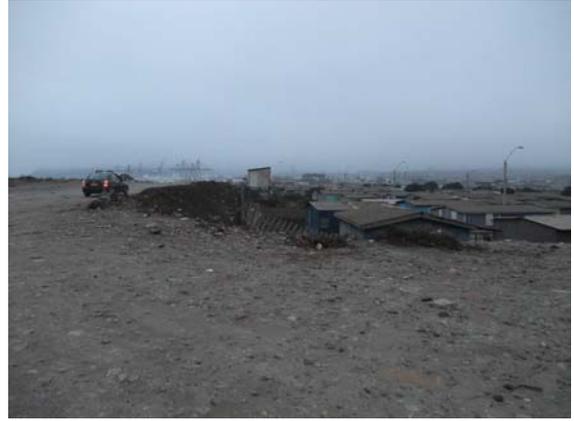
写真—5.19 津波の被害を免れた区域の状況

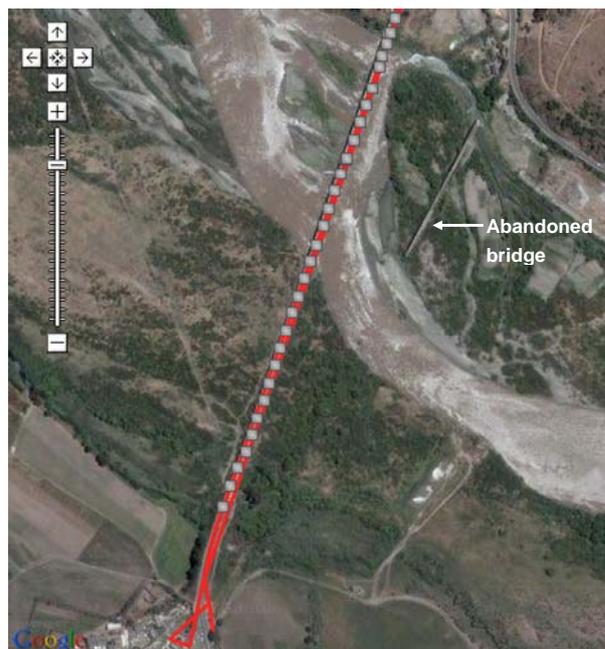
図-6.2 Lo Gallardo 橋

San Antonio (サン・アントニオ) 南側の Maipo 川を横断する比較的新しい 28 径間の橋であり、その上流側に現在は使用されていない古い橋がある。Lo Gallardo 橋にはほとんど被害はなかった。右岸の下流側に液状化によると思われる川岸の流動が見られた。古い橋は 1985 年の地震で被災したものがそのまま残っている。写真の赤線が橋梁、ドットは橋脚の位置を示す。

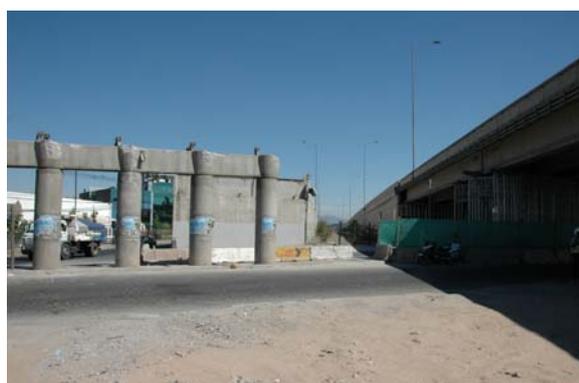
Santiago 市内では、環状高速道路が Lo Echevers (ロ・エチェベルス) Road および Miraflores (ミラフローレス) Road と交差する地点において、環状高速道路のオーバークラスの橋梁が落橋した。橋梁の位置を図-6.1 に△印で示す。これらの橋はいずれも 3 径間コンクリート橋である。地盤が軟弱な粘性土であり、地盤の揺れが大きかったことと橋脚の基礎に問題があったことが原因として考えられる。橋台はテールアルメによる補強土擁壁で造られており、これには変状は見られなかった。

写真-6.1 Lo Echevers Road との交差点での被災状況

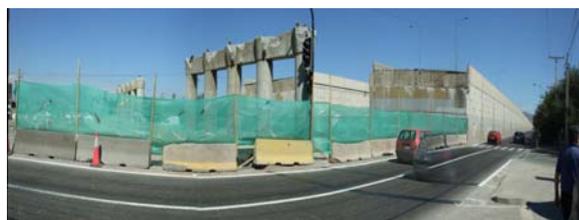
写真-6.2 Miraflores Road との交差点での被災状況

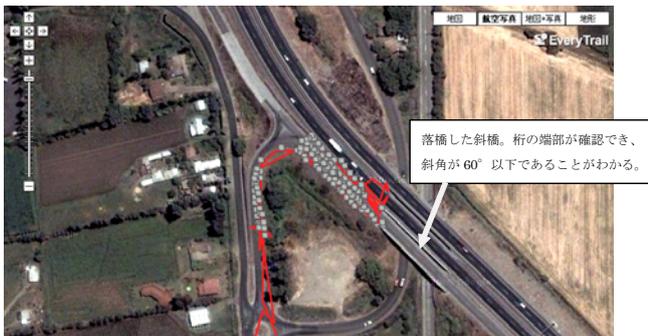
図-6.3 被災した盛土の概要

この地点では、今回被災した古い道路の横に高速道路が新設され、旧道の橋と現在の高速道路 (上下線) の合計 3 本の橋があり、鉄道のオーバークラス部で盛土高が増加しながら橋梁にとりついている (図-6.3)。高速道路の登り線と旧道の 2 本の橋が落下。落橋した 2 橋梁は、斜橋であり、残った 1 本は直橋 (斜角が 90°) であった。落橋した斜橋の斜角 (アバットと道路軸のなす角) がおよそ 45° と小さい。日本の道路橋では斜角をおよそ 60° 以上 (目安値) とする制限がある。

取り付け盛土の被災部は図-6.3 のドットを付した箇所である。盛土が滑り天端が沈下して、多数の縦断クラックが発生し (写真-6.5)、橋梁との接合部で 0.9m の段差

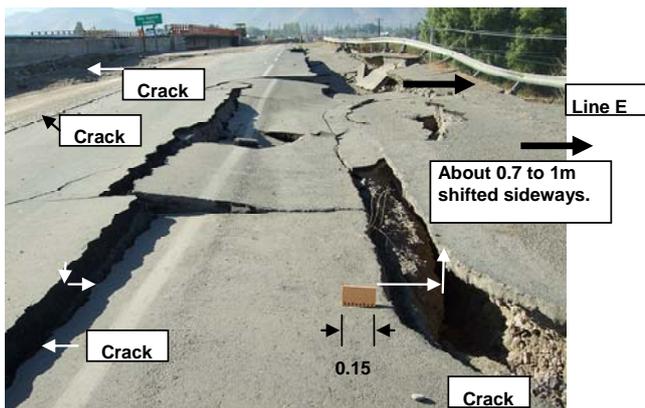
写真-6.5 道路天端の状況

盛土の復旧では、舗装厚35cm, 路盤厚25cm, その下に粒度の良い砂礫土で復旧されており路盤下面から40cm間隔に3枚の不織布(ジオテキスタイル)が敷設されていた。

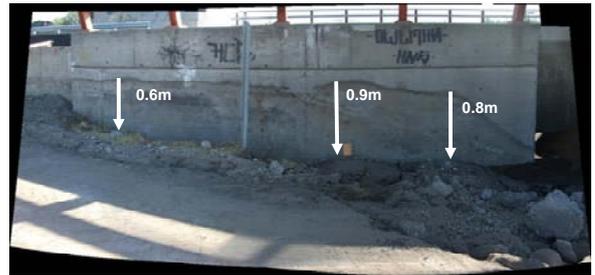
が生じた。図-6.4 は天端に発生したクラック位置である。盛土は接合部で高さが最大の9mとなり、のり面勾配(破壊後)は1:1.5~1:2.1, 天端の沈下量は橋台背後で0.6~0.9m, 法肩ガードレールの水平変位は下図0.7~1mであった(写真-6.6)。

写真-6.6 盛土と橋台の接合部。地震前は平坦な道路面であった

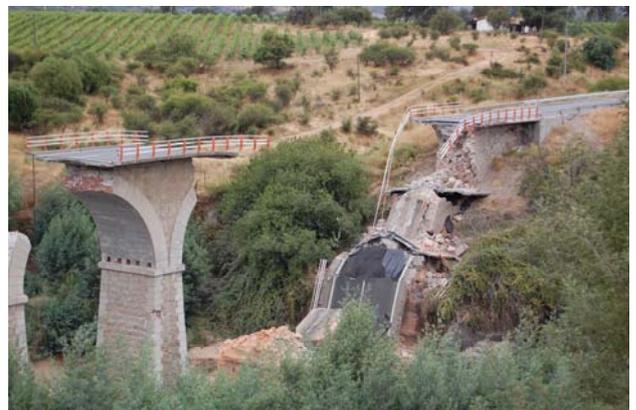
レンガ積みのアーチ橋が崩壊した(写真-6.7, 6.8)。この地点には、高速道路、鉄道及び被災したアーチ橋の3本の橋が並行して架かっている。被災したアーチ橋は1870年に建設されたレンガ積みのアーチ橋である。この橋の5つの橋脚が崩壊している。損傷度が低い中央の橋脚にもクラックが見られ、また材料の劣化が激しい。橋台にはほとんど変状が見られなかった。この橋は、並走する道路橋の建設後は車両の通行は禁止されていた。並行している道路橋には被害が見られなかったが、鉄道橋の取り付け盛土は沈下してレールの下に隙間が生じていた。

写真-6.8 崩壊したアーチ橋

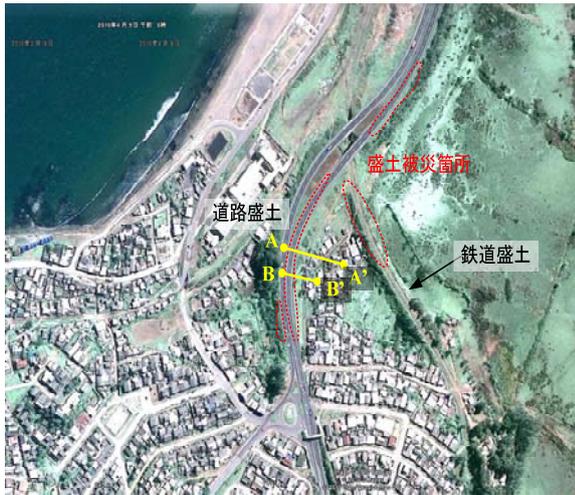
図-6.5 盛土の概要

片側二車線の道路盛土と鉄道橋が交差する地点付近において、道路盛土と鉄道盛土が被災した。現場の状況を図-6.5 および写真-6.9 に示す。図中の点線で囲んだ部分が被災した盛土箇所である。道路盛土は高さ16m (図-6.5 の A-A 断面及び B-B 断面)、無被害断面の法面勾配は1:1.5で、小段のない一枚法面であった。道路は図の左側二車線が元々建設され、右側の二車線が腹付け盛土により拡張された部分である。道路盛土と鉄道盛土に囲まれた部分は元は沼地であり、調査時においても地表に浮いた水が部分的に見られた。

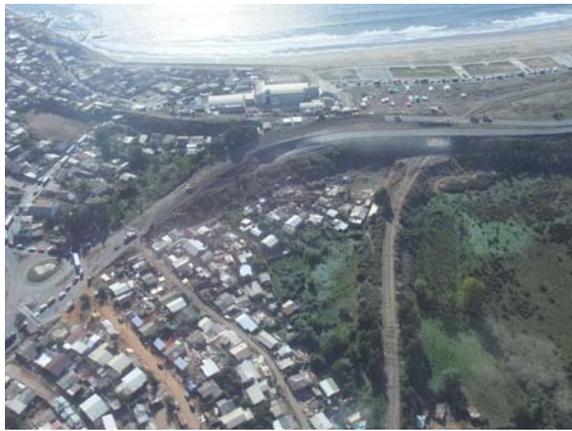
写真-6.9 被災部をヘリコプターから撮影

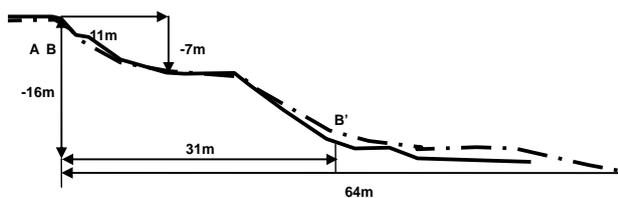
図-6.6 被災断面形状

道路盛土は、新設された道路盛土が最大で7m沈下し、そこに車が転落していた。新設道路部の被災断面を図-6.6に示す。また、滑落した盛土を写真-6.10に示す。約5cm厚のアスファルトの路盤としてシルト質の砂(写真の茶色い部分)が約20cmあり、その下は砂の盛土である。この盛土材料の粒径過積曲線を図-6.7に示す。均一で細粒分をほとんど含まないきれいな砂であり、近隣の海岸から採取された砂であると考えられる。

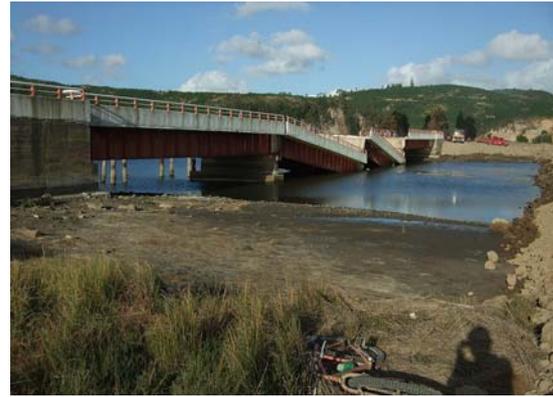
写真-6.12 Raqui II 橋の被災状況。2つの桁が落下している（橋の北西側から撮影）

Raqui II 橋は4径間、Tubul 橋は8径間の単純桁橋である。これらの橋は1950年代後半に建設され、当時は木製桁であったが、1990年頃にコンクリート桁とされた。Raqui II 橋は2つの桁 (写真-6.12)、Tubul 橋 (写真-6.14) は8つの桁が落下した。

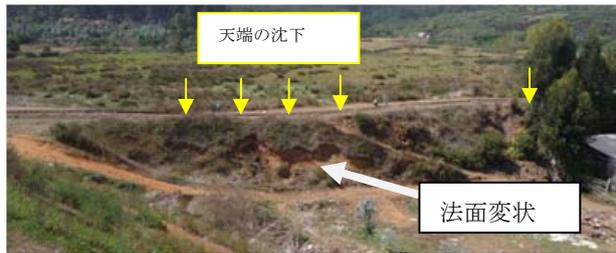
鉄道盛土の被災状況を写真-6.11に示す。この区間の盛土全体が沈下し、最大で天端が2m沈下した。鉄道盛土は道路をアンダーパスしており、盛土高さは道路盛土よりも数メートル低い。鉄道盛土は一部の法面に変状がみられたが盛土の形状をほぼ保ちながら最大約2mと大きく沈下し、天端や法面にも目立ったクラックは生じていないことから、地表面にある軟弱な腐植土に沿って滑ったのではなく、その下に液状化した砂地盤があるものと推測されるが、噴砂痕などの液状化の明確な痕跡は見られなかった。

写真-6.11 鉄道盛土の被災状況

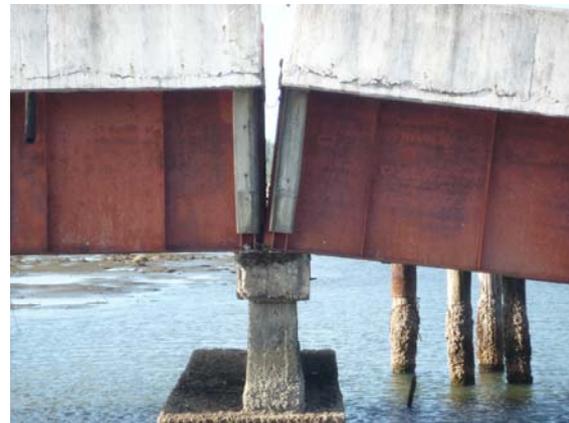
写真-6.13 Raqui II 橋の橋脚。橋脚の幅と桁掛かりが非常に小さい

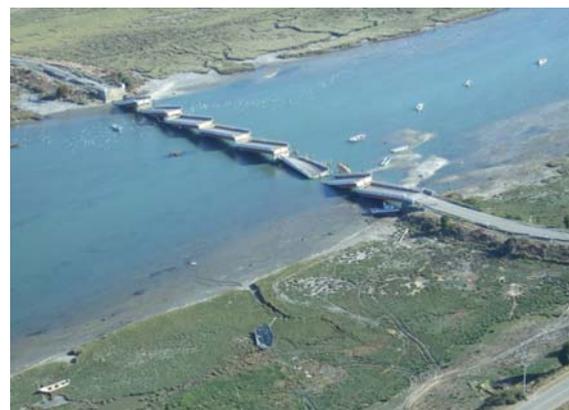
写真-6.14 Tubul 橋の被災状況 (北東方向上空から撮影)

盛土の材料は、海岸で採取し盛土に用いられたと考えられる均一で粒径のきれいな中砂～細砂である。この盛土が、橋梁の取り付け部から数十mの区間で沈下し、天端および法面にクラックが発生した (写真-6.14～6.18)。沈下量は取り付け部で約1mである。

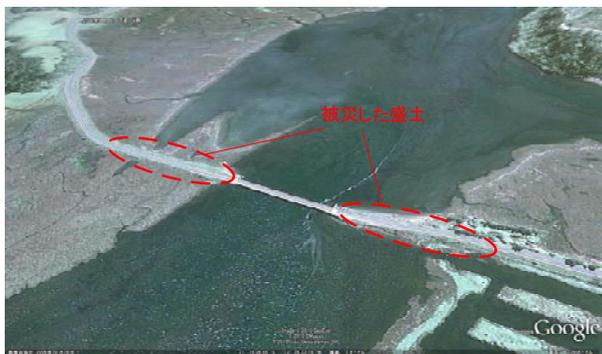
図-6.9 取付け盛土の被災箇所（Raqui II 橋）

河道内に築造された盛土部であり（写真-6.14 図-6.9），地盤条件の悪い部分が被災したものと考えられる。写真-6.17 と写真 6-18 は橋の南側から撮影したものである。写真 6-18 の右端（下寄り）の草むらの中にはいくつものクラックがあり，そのクラックの中に見える断面（目視で確認できた深さ 30～40cm まで）は砂であった。また，橋からおよそ 50m の法尻部（写真 6-17 の右側）には噴砂痕が見られたことから，地盤が液状化し盛土が被災したものと考えられる。

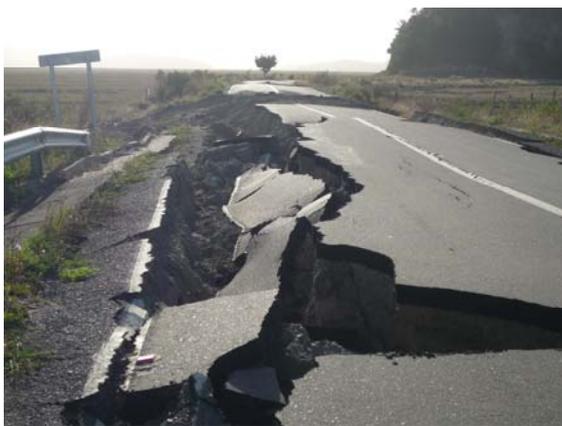
写真-6.15 Raqui II 橋の取り付け盛土の被災状況（橋台より北西側の盛土を撮影）

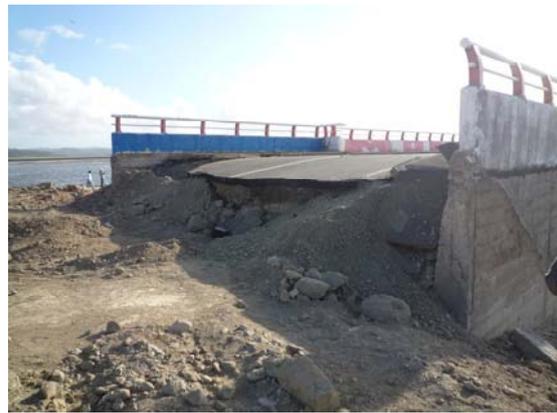
写真-6.16 Raqui II 橋の南東側

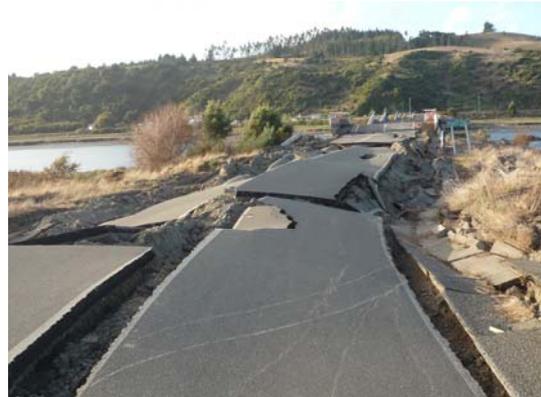
写真-6.17 取付け盛土の被災状況（Tubul 橋南側）

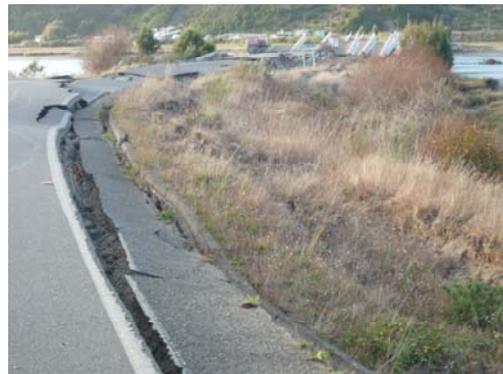
写真-6.18 取付け盛土の被災状況（Tubul 橋南側200m地点）

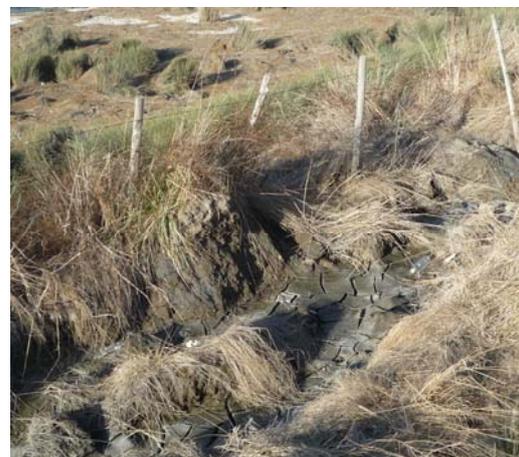
Raqui II 橋付近の地盤表面は腐植土で覆われており，部分的には砂の部分も見られた。Raqui II 橋付近では明確な噴砂痕は確認できなかったが，盛土の裏面のクラック内に水を吹いた痕跡らしきもの存在した（写真-6.19）。ここでは地表面に腐植土が分布していることから，腐植土上に建設した盛土が腐植土層の圧縮により大きく沈下し，これによって地下水位以下となった盛土底部が液状化した可能性も考えられる。

写真-6.19 クラック内の水を吹いた痕跡（Raqui II 橋北西側盛土法尻）

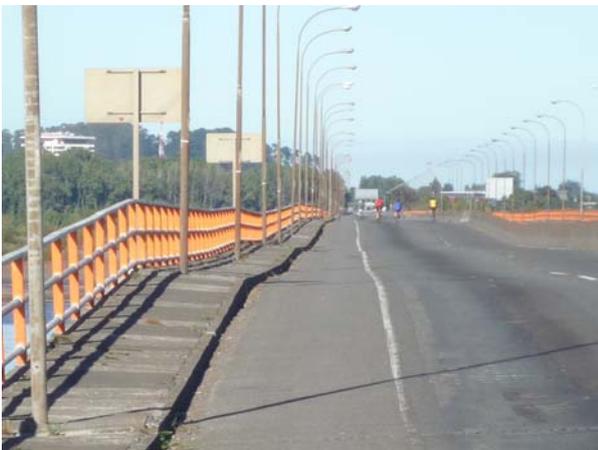
最も右岸側寄りの橋脚がせん断破壊していた（写真-6.22）。また、杭のない橋脚基礎が沈下し、路面には大きなうねりが生じていた（写真-6.21）。右岸側から 2 つめの橋脚は大きく沈下しており（写真-6.23）、桁が横断方向に約 3°傾斜していた。

写真-6.21 路面のうねり

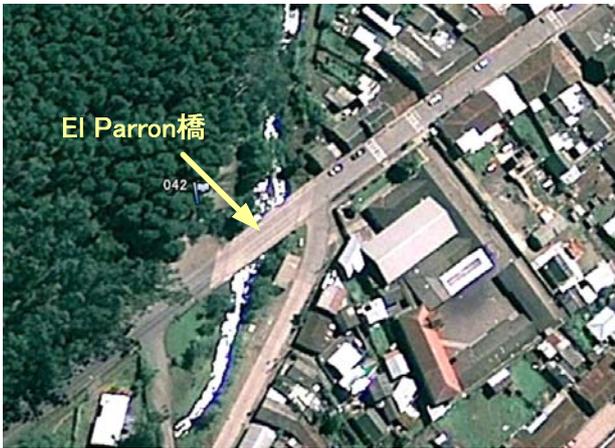
図-6.11 被災前のEl Parron橋

これは川と道路が斜めに交差している地点に架けられた斜橋である。図-6.11は被災前の Google Map の写真であり、斜角が約 45°と大きいことがわかる。

目撃者によると、地震で落下した桁が津波と共に遡上した家屋や車などを堰き止め、橋の上流側の家屋に対する被害を軽減したようである。橋台の欄干に津波の痕跡があり、津波水位は欄干部まで達していたと考えられる。

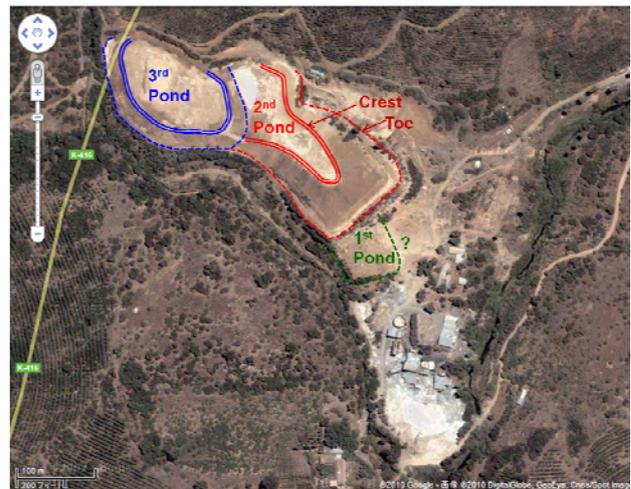
写真—9.4 被災前の堆積場の推定

筆者達は現地において、崩壊および鉱さい流出範囲を GPS によって調べた。その範囲を写真—9.5 に示す。写真—9.4 と比較してみると、今回の地震によって被災したのは三つの堆積場のうち、第 2 番目の堆積場と考えられる。流出長さはのり尻から流出範囲の端までと考えると水平距離で約 400m となる。また、鉱さいの崩壊・流出全範囲は長さ約 650m、最大幅約 250m となる。

さは分からないが、仮に 3m 程度と仮定すると第 2 扞止堤の高さは 25m 程度となる。また、写真—9.4 において第 2 扞止堤ののり面の水平距離は約 50m である。第 3 扞止堤と同じのり勾配の 1:2 であれば、第 2 扞止堤の高さはこれからも 25m 程度と推定される。これらより、第 2 扞止堤は第 3 扞止堤より高く 25m 程度あったのではないかと考えられる。

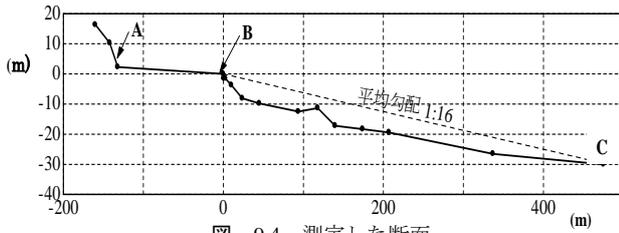
図—9.4 測定した断面

一方、レーザー距離計によって A-B-C 測線に沿つた数点の距離と高さを測定し断面も推定していた。これが図—9.4 である。滑落崖位置 B の高さを 0m として、各点の高さを表示してある。B から C に向かつては約 30m 下がっている。写真—9.4 と写真—9.5 を元に、第 2 堆積場ののり尻付近の距離を推定すると、この図の 250m 付近になる。この付近も流出した鉱さいで覆われていてその厚

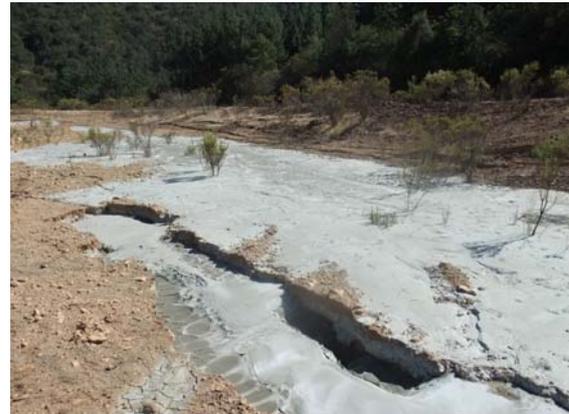
写真—9.7 第 3 堆積場ポンドにおける液状化状況

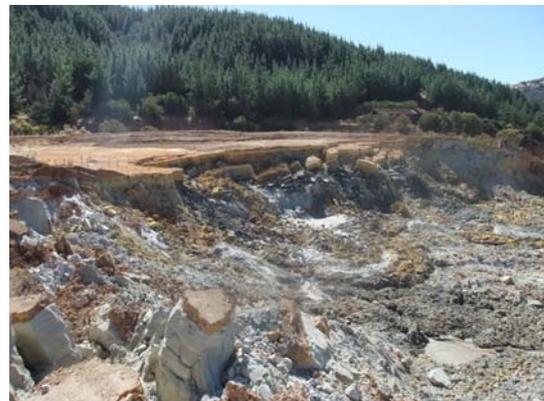
写真—9.8 第 2 堆積場の滑落崖

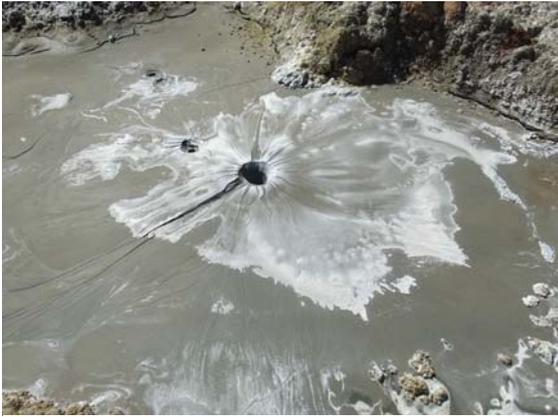
写真—9.12 崩壊部中間に生じていた噴砂

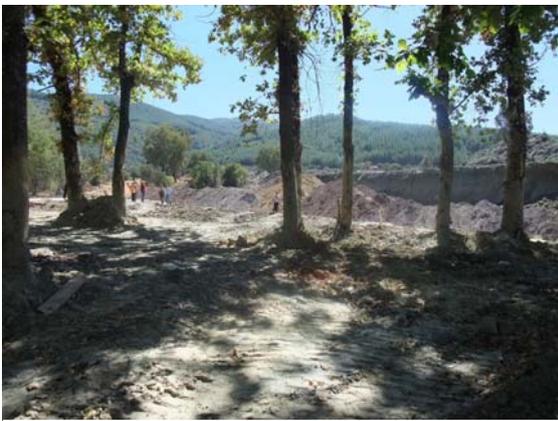
今回の地震では図—9.1 に示す Veta del Agua, Florida（フロリダ）、Las Palmas の 3 箇所（箇所）の鉱さい堆積場が被災した。そして、Las Palmas では流出した鉱さいが家屋を襲い、一家 4 名（夫婦と子供 2 人）の命が奪われた。

写真—9.14 犠牲者を出した箇所

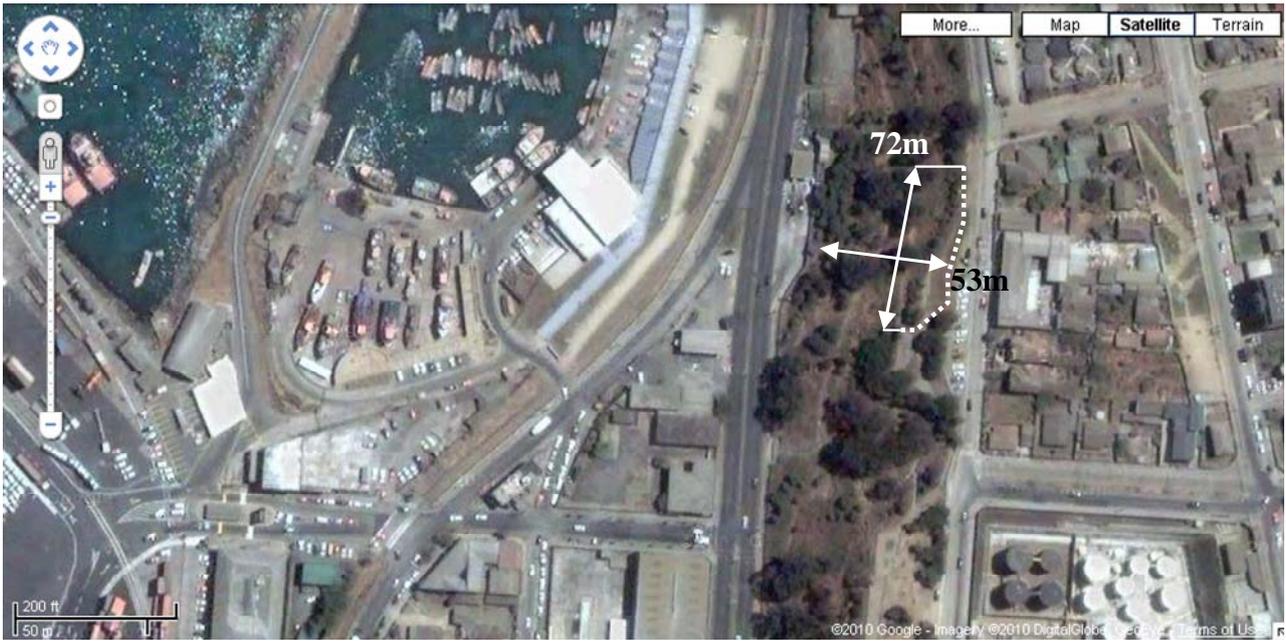
図—10.1 San Antonio で海岸段丘の変状が発生した箇所

San Antonio では港の裏の海岸段丘斜面に変状が発生していた。図-10.1にその変状発生範囲を、また、写真-10.4に変状の状況を示す。ここは高さ32m、勾配約1:1.5の段丘斜面の表層がすべっていた。

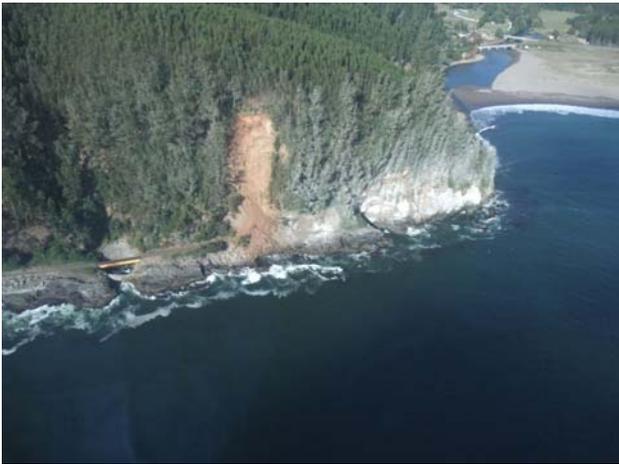
Lota から南に下がると海岸に崖が迫ってくる。これとともに小さな崖の崩壊がいくつか発生していた。そのうちの最大のもは Lota から 8km 南の Laraquete (ララクエテ) 岬で見られた写真-10.5に示す崩壊である。ここでは崖の崩壊土砂が鉄道に覆い被さっていた。

写真—10.5 Laquete 岬で発生した斜面崩壊

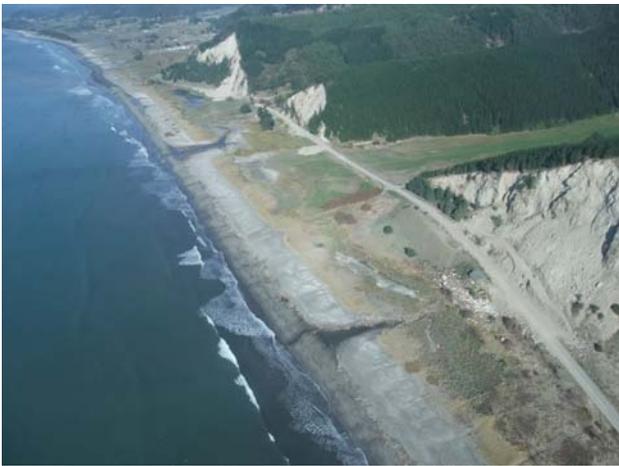
その南の海岸には砂浜が続き、Arauco から西に 8km ほどいった Las Peñas(ラス・ペニャース) で再び海岸に崖が迫ってくる。ここでは写真-10.6, 10.7, 10.8に示すように海岸に張り出した斜面が大きく崩壊していた。ここは北北東～南南西に向いた三つの平行した尾根が海岸に張

写真—10.7 Las Peñas の斜面崩壊状況（西側より）

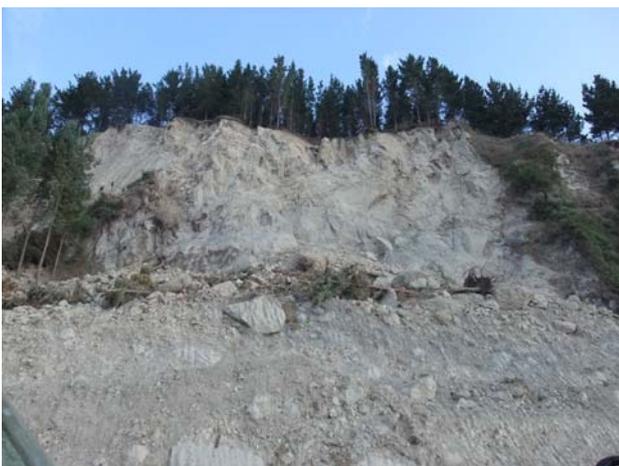
写真—10.9 Las Peñas の斜面崩壊状況（地上より）

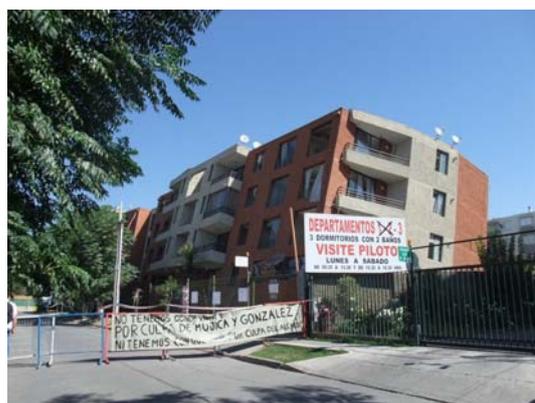
中高層の建物被害は今回の合同調査団内では地震動・建築のグループで詳しく調査されている。地盤グループはSantiago市内とConcepción市内の建物しか見ていないので、それらの写真だけを示す。写真—11.2～11.5はSantiagoの西側に位置するMaipúにおいて大破した二つのアパートを示している。写真—11.2のアパートは奥の方に倒れている。横に戻ってみると写真—11.3のように下部が潰れているようであったが、それ以上分からなかった。これに対し、写真—11.4のアパートは奥の棟が潰れているが、右下には戻ってみると、写真—11.5のように1階の駐車場部分が潰れていた。柱は非常に薄いものであり、震動によって壊れ易かたのではないかと思われた。なお、この地盤は図—2.4の地質図からみるとパミスの可能性がある。

写真—11.2 Maipú のアパートの被害 (その1)

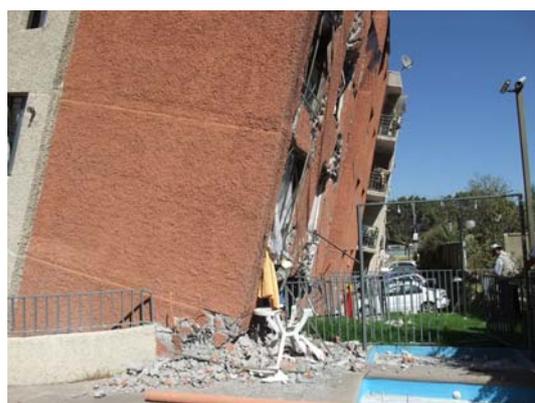
写真—11.3 Maipú のアパートの被害 (その1の横)

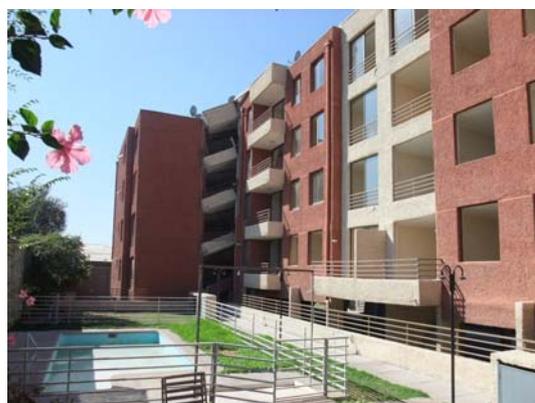
写真—11.4 Maipú のアパートの被害 (その2)

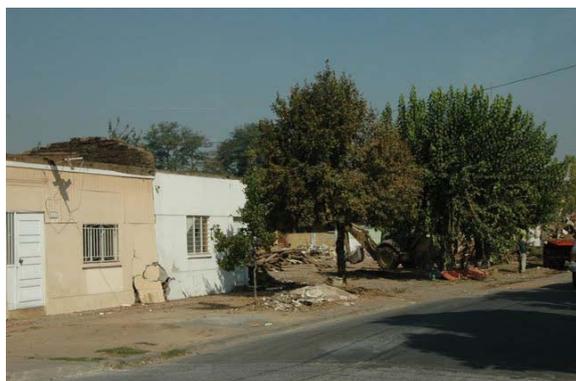
写真—11.1 Curico のアドベ建物被害

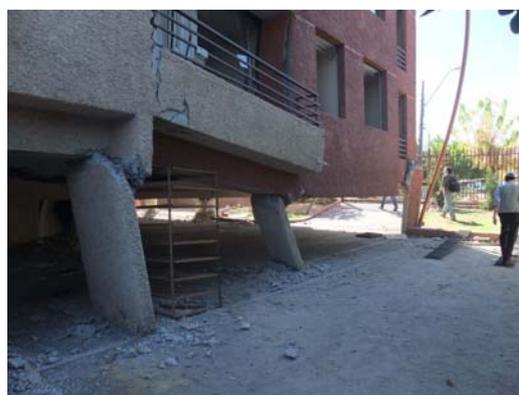
写真—11.5 Maipú のアパートの被害 (その2の右下)

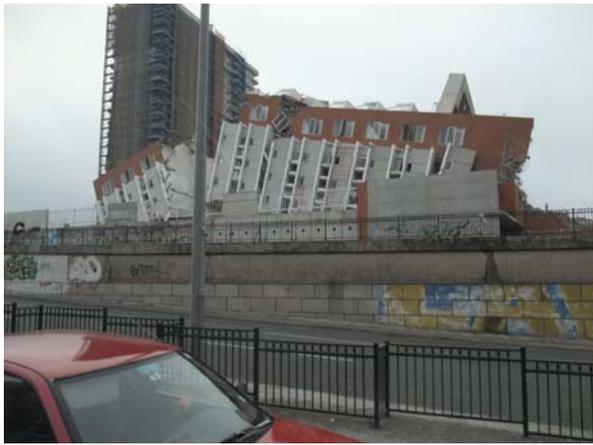
写真—11.6 Concepción の建物被害

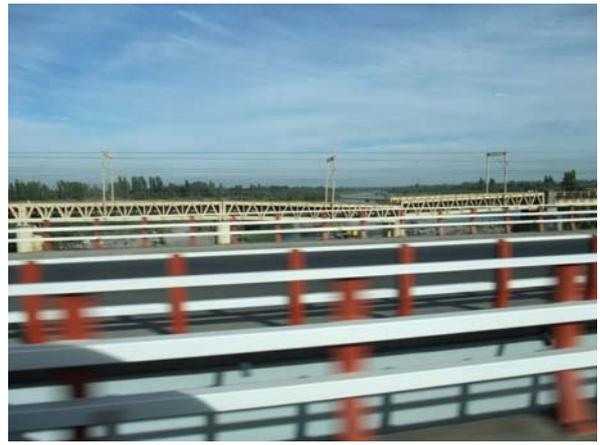
写真—11.7 Logavi 川の鉄道橋の被害

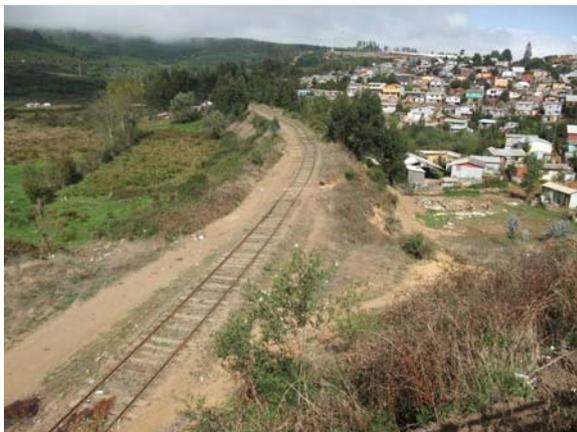
写真—11.8 Lota Norte の鉄道盛土の被害

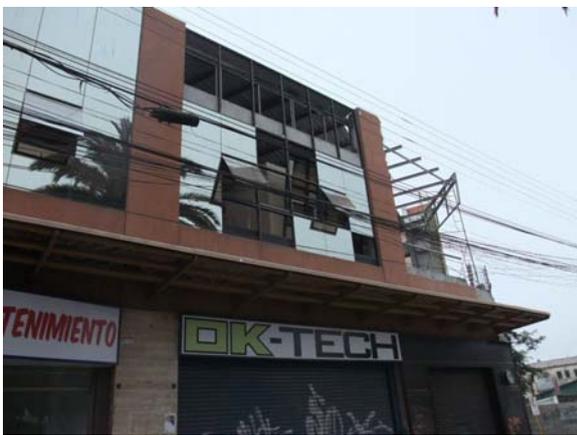
写真—11.10 San Antonio 南部における建物被害
