地盤工学会
2010年チリ Maule 地震による
被害に対する災害緊急調査団
報告書

平成 22 年 5 月 17 日
地盤工学会 2010 年チリ Maule 地震による
被害に対する災害緊急調査団

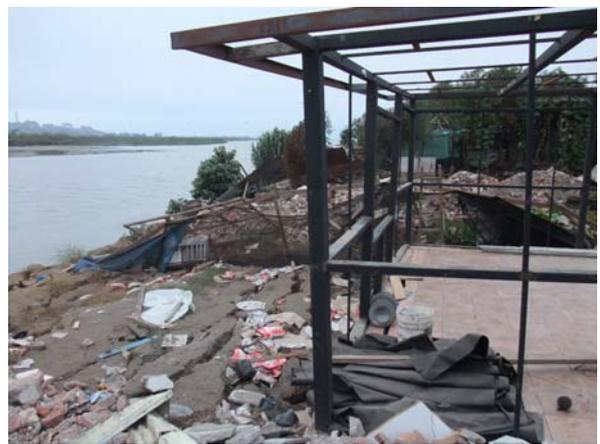
写真—11.11 Lo Gallardo 橋右岸下流の川岸の崩壊
