平成 20 年（2008 年）岩手・宮城内陸地震被害調査速報

Quick Report of Reconnaissance on the Iwate-Miyagi Nairiku earthquake in 2008

2008 年岩手・宮城内陸地震 4 学会合同緊急調査団

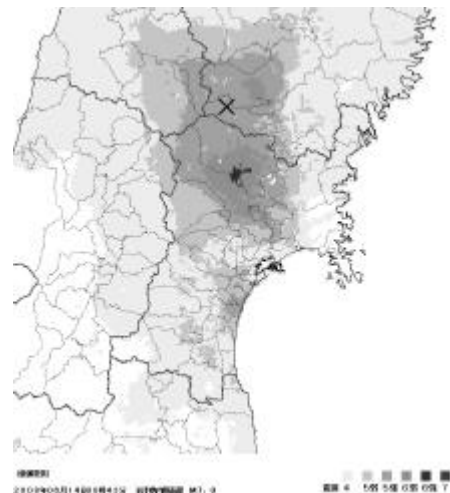
図 - 1 推定震度分布（気象庁）¹⁾

地震の発震機構は西北西 - 東南東方向に圧力軸を持つ逆断層型の地殻内地震である。余震分布 ¹⁾ より北南方向に広がりを持つ西傾斜の断層と推定されている。防災科学技術研究所による震源インバージョン（長さ 42km・幅 20km の震源断層および走向 209°・傾斜 51°・滑り角 104° の震源メカニズム）⁷⁾ では、震源断層でのすべりは破壊開始点の南側の浅い方に進展し、すべりの大きな領域（アスペリティ）は県境付近に位置していることが示されている。このことは宮城県北部の地盤構造の影響と併せて、K-NET・KiK-net による最大加速度・速度分布 ⁷⁾ や **図 - 1** に示す気象庁の推定震度分布 ¹⁾ において宮城県側で値が大きくなっていることに関係していると思われる。

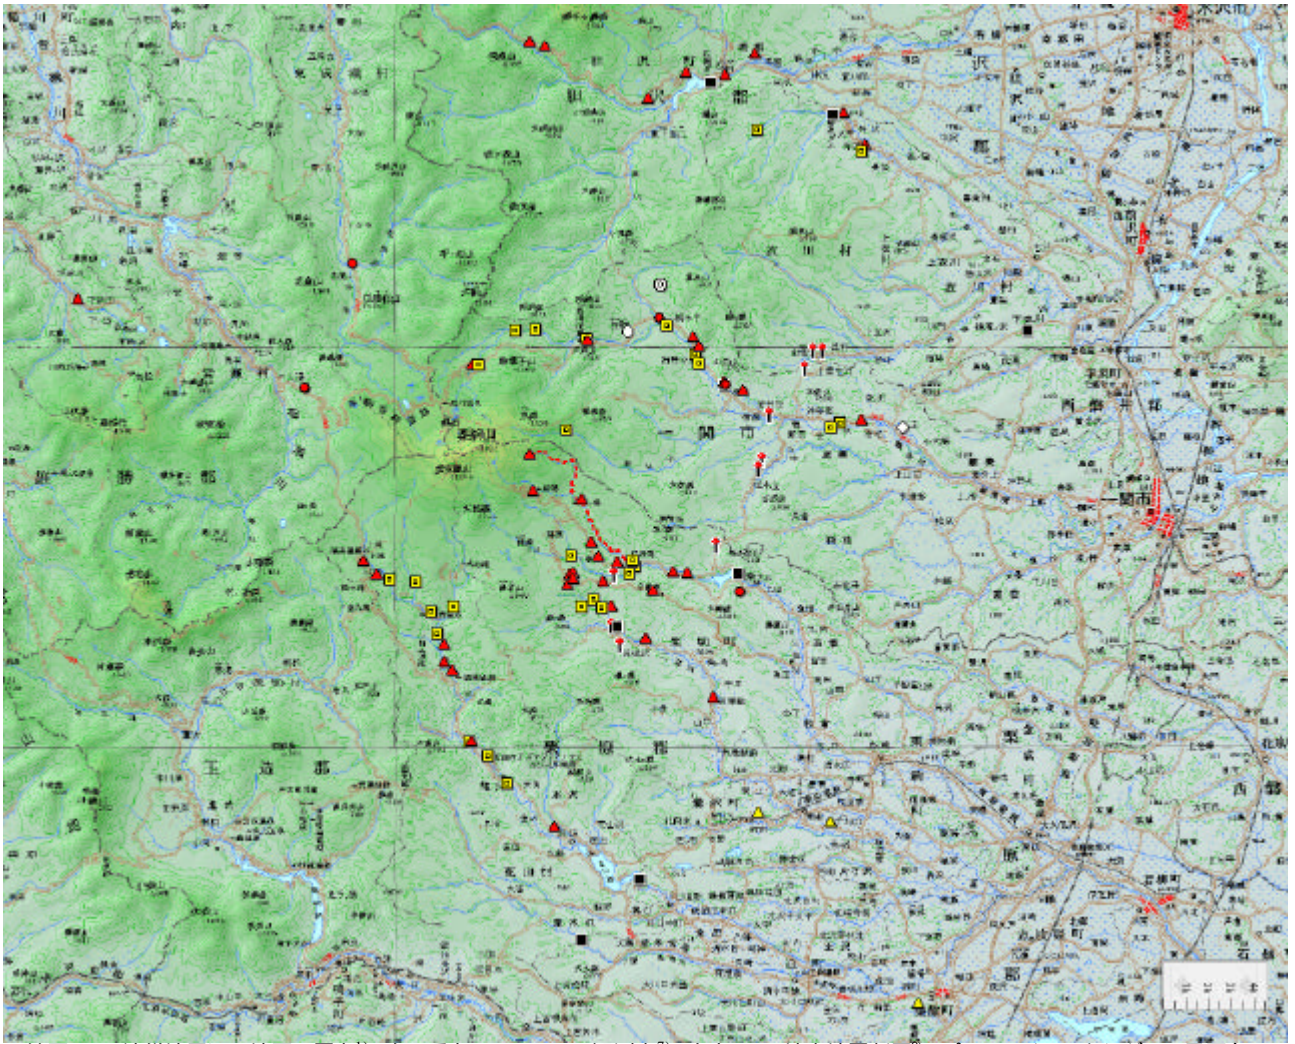
強震記録は K-NET, KiK-net および気象庁をはじめダムなどでも観測されている。被災地周辺のダムで観測された最大加速度 ⁸⁾ を **表 - 1** に示す。ダムの位置は **口絵図 - 1** に示す通りであり、**図中**の産総研による地表地震断層 ⁹⁾ を参照すると、**表 - 1** に示すダムのうち、大きな最大加速度を観測した石淵ダムは上盤側に位置している。また、荒砥沢ダムは境界域、その他のダムは下盤側に位置している。震央に近い上盤側のダムほど大きな加速度が観測されている。

口絵図 - 1 には既に示した震央位置などのほか、主要な道路や河川沿いの斜面崩壊による道路被害、斜面崩壊による河道閉塞・流入、橋梁被害および主な土石流の位置も併せて示している。これらの被災箇所は現地調査、ヘリコプターによる空撮、国土地理院⁵⁾等の空中写真、各自治体の報告¹¹⁾などを整理したものである。なお、国土交通省が対策を検討している河道閉塞箇所は15箇所 (平成20年6月30日現在)⁸⁾であるが、図では斜面崩壊箇所毎に小規模なものも含めて整理しており27箇所となっている。

2で述べたように栗駒山周辺には新第三紀の凝灰岩・火山灰や安山岩、第四紀のデイサイト質火砕流堆積物が多く分布しており、ここで示した被害はほとんどこれらの地質上で発生している。また、所々、新第三紀の砂岩・泥岩がみられ、震央に近い磐井川および国道342号線沿いの橋梁被害 (祭時大橋) や斜面崩壊 (槻木平、市野々原周辺) はこれらの地質上で発生している (ただし、新第三紀の凝灰岩と隣接しており、被災箇所での地質は今後確認する必要がある)。

また、ここで示した被害は震央から南に離れた宮城県側の迫川沿いでも発生しており、3で述べた震源断層の破壊過程が関係している可能性もある。さらに、ここで示した被害の多くは地表地震断層の上盤側で発生していることもわかる。ただし、今回発生した斜面崩壊は地すべり地で発生しているものも多いことから、地震動・表

ダム本体の機能が損なわれるような被害は確認されていない。比較的大きな加速度が観測された石淵ダムおよびその下流側で建設中の胆沢ダム周辺では、[口絵図 - 1](#) に示すように多数の斜面崩壊が発生した。石淵ダムは日本最初の表面遮水型ロックフィルダムであり、ロック材の浮上りや落石、天端舗装面でのクラックがみられた。また、碎石運搬道路斜面の斜面对策工でアンカー損傷などの被害がみられた。北側上流部で大規模な地すべりが発生した荒砥沢ダムは中央コア型のロックフィルダムである。天端では最大19cm（速報値）の沈下が発生し、舗装面のうねりがみられた。また、上流部の地すべり先端部のダム湖への流入により水位が2.42m上昇し（約145万m³相当）、それによって発生した津波の波高は流木の付着状況より約2.5mと推定されている。

口絵図 - 1 被災地周辺の地図、震央¹⁾(白二重丸)、KiK-net観測点⁷⁾(白丸)、地表地震断層⁹⁾(ピンマーク)、主なダム(黒四角)、斜面崩壊(河道閉塞・流入)(黄色四角)、斜面崩壊(道路他)(赤三角、黄色三角は盛土)、土石流(赤点線)、橋梁被害(赤丸)。主な道路は、北から国道397号線、国道342号線、主要地方道築館栗駒公園線、県道文字上尾松線、国道398号線。主な河川は、北から磐井川、三迫川、二迫川、迫川。地図はカシミール3Dを使用。

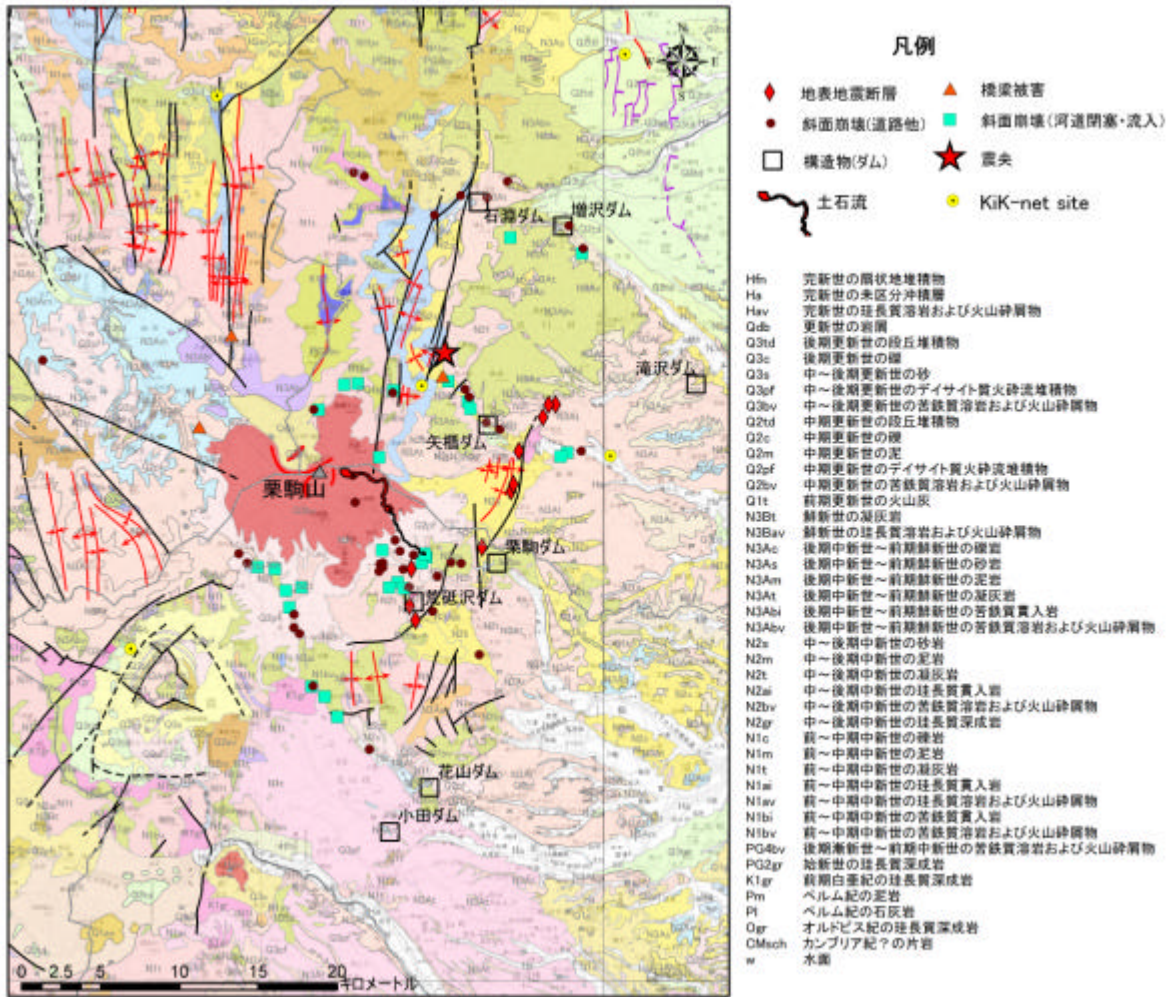
口絵図 - 2 に、震源域および被害を受けた地域（**口絵図 - 1** とほぼ同範囲）の地質図を示す。今回の地震の震源域に位置する栗駒火山は、東日本火山帯の火山フロント沿いに位置する第四紀火山である。火山噴出物の層序の詳細は、参考文献 ⁶⁾ に示されているが、本火山の基盤岩は、新第三系の堆積岩や凝灰岩・溶結凝灰岩などの火砕岩を主体としている。特に、火山の南西部では、行者滝石英安山岩・北川石英安山岩相当の、一部溶結した凝灰岩～火山角礫岩層が分布する。また、土石流の起こったドゾウ沢の源流部や産女（うぶすめ）川源流部では基盤の凝灰岩を直接覆うように、塊状の溶岩が分布している。

口絵図 - 2 被災地周辺の地質⁴⁾と被災箇所分布，図面のほぼ中央が栗駒山，栗駒山周辺には新第三紀の凝灰岩や安山岩，第四紀のデイサイト質火砕流堆積物が多く分布しており，ここで示した被害の多くはこれらの地質上で発生している。
