2007.3.25 能登半島地震
土木学会・地盤工学会調査団

地盤関連調査速報

調査日:2007.3.26~27

中央大学理工学部 國生 剛治・石澤友浩

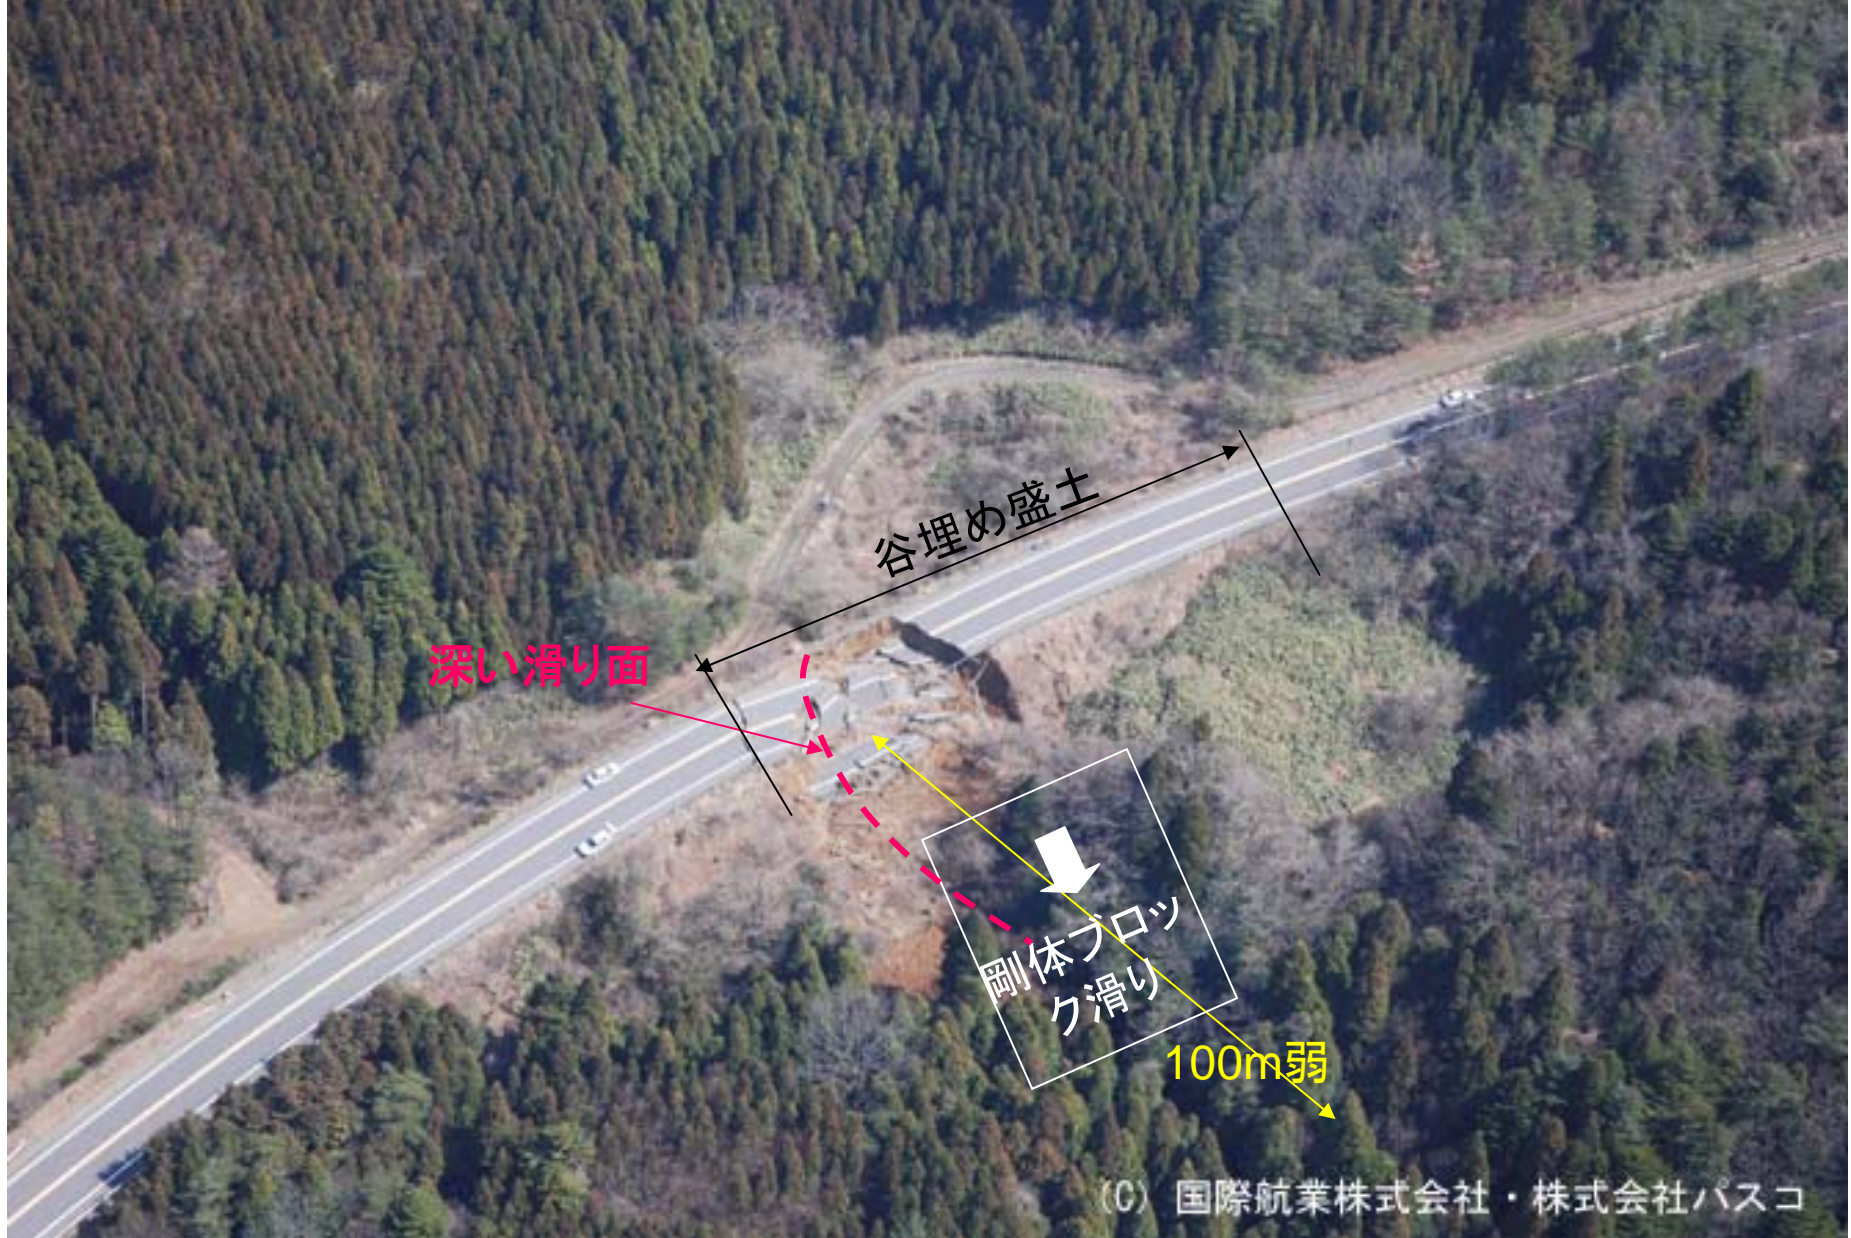
能登道路中島町谷内付近盛土崩壊(国際航業HPより)

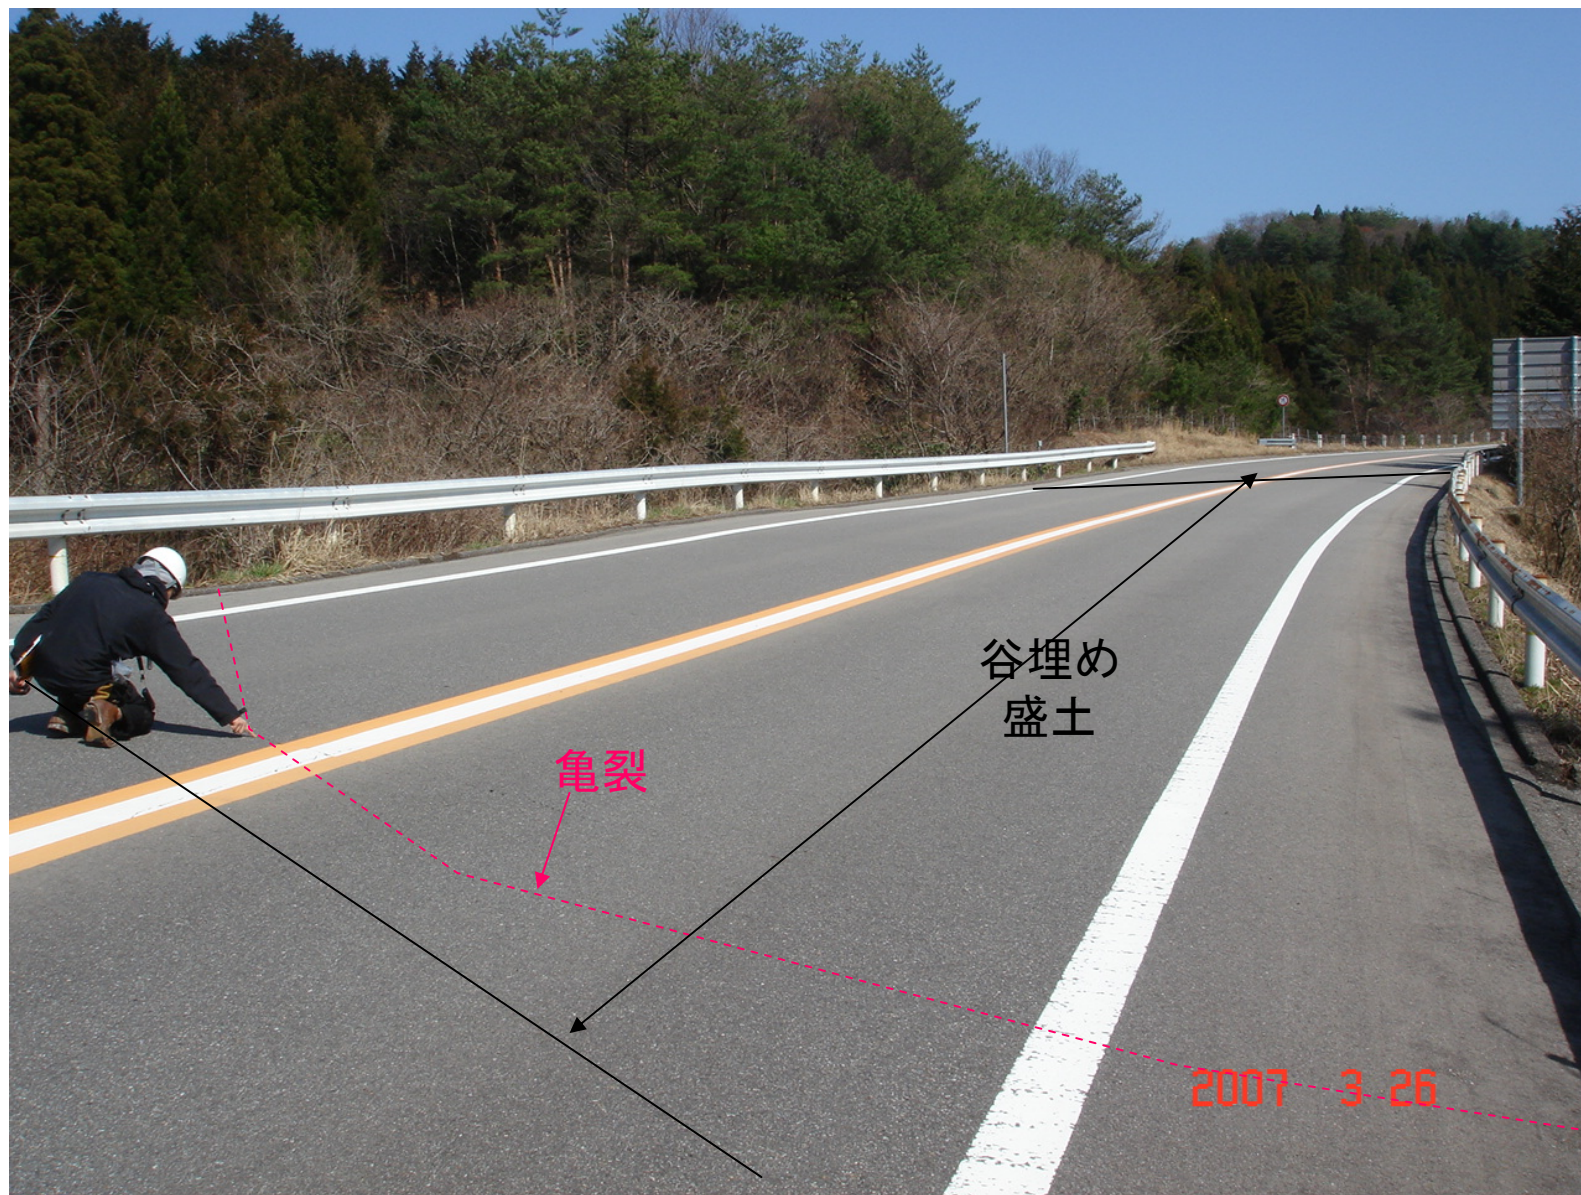
能登道路中島町谷内付近の谷埋め盛土(非破壊の例)

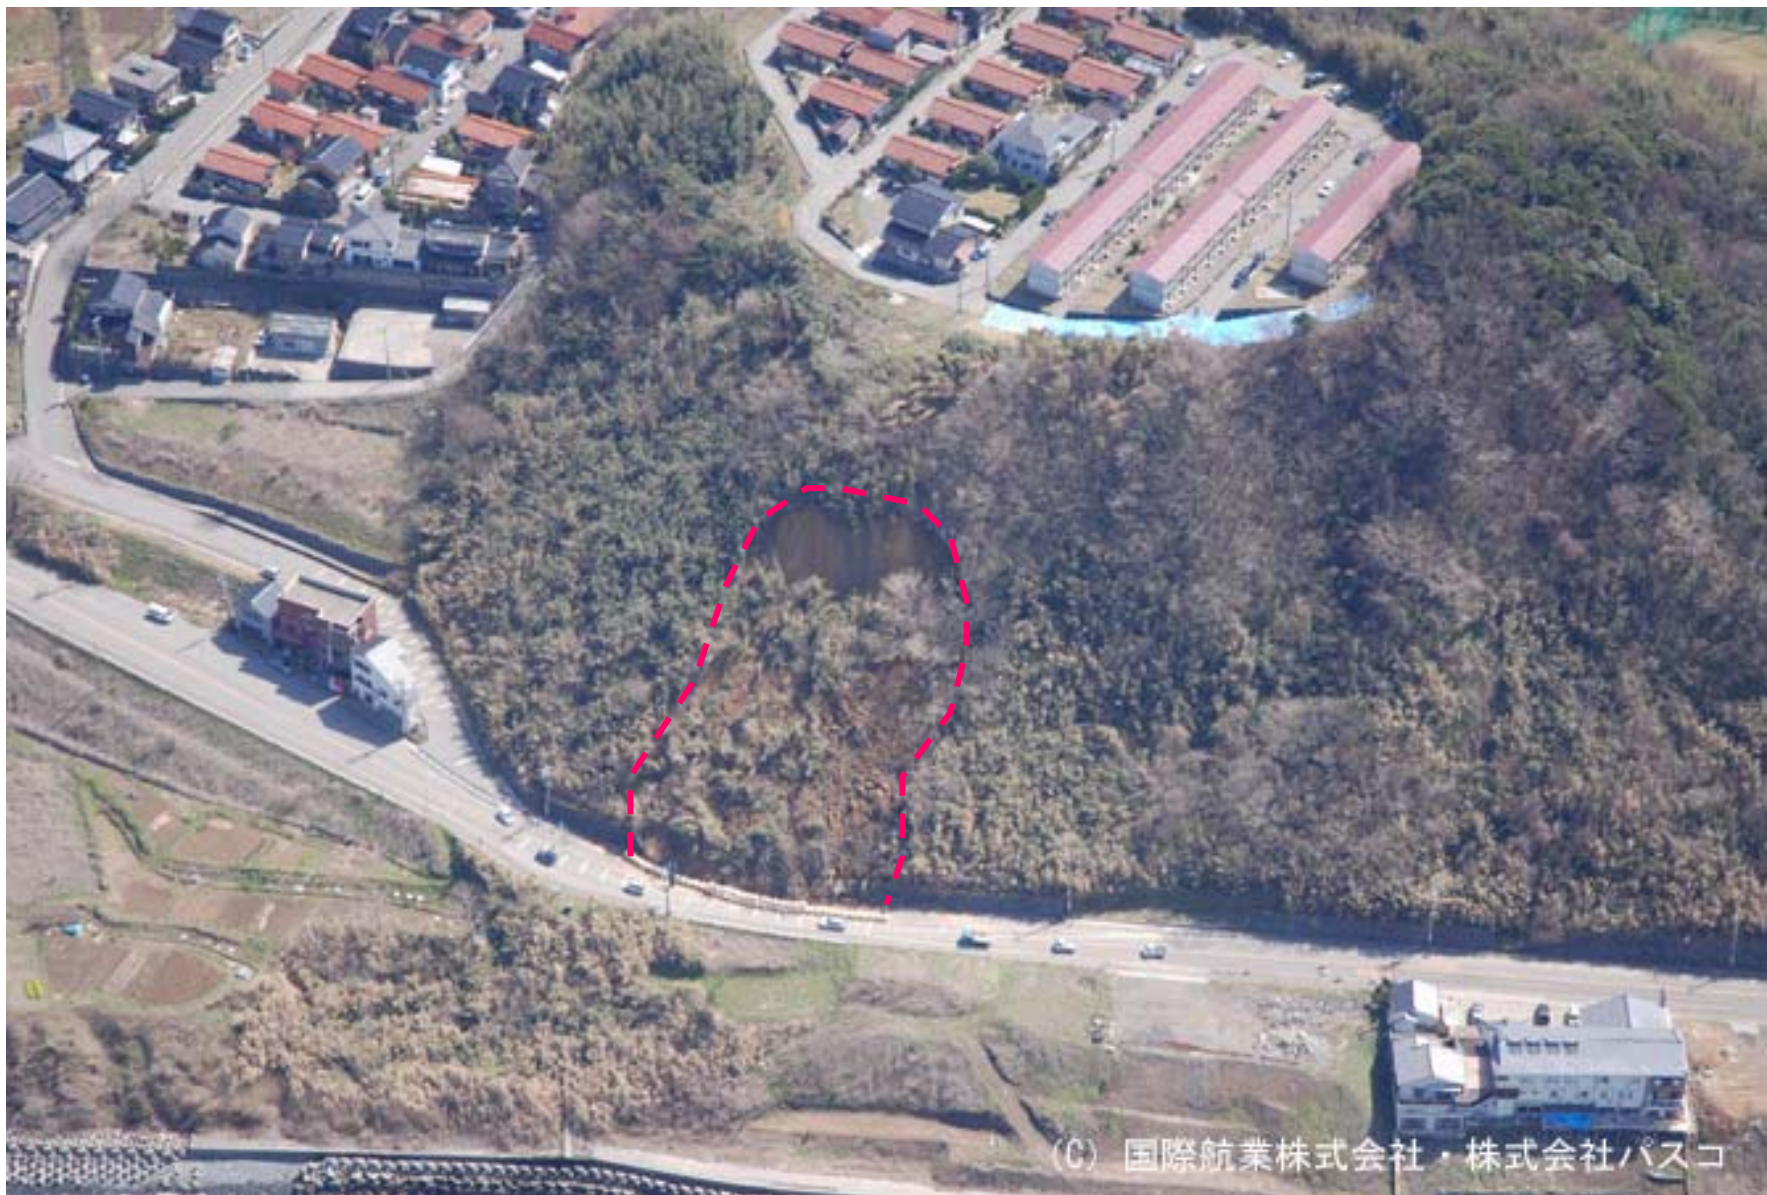
輪島市国道249大野町寅崎付近(国際航業HPより)
