東畑郁生の千葉県浦安市液状化被害調査報告（速報）

東京大学：東畑郁生、内村太郎、後藤茂、三城徹也、清田隆、青山翔吾、鈴木大健、
伊藤貴晴、Liu Bangan、Nong Xuefeng

調査日：2011年3月13,15,16,18日

海浜幕張地区の液状化調査（速報）

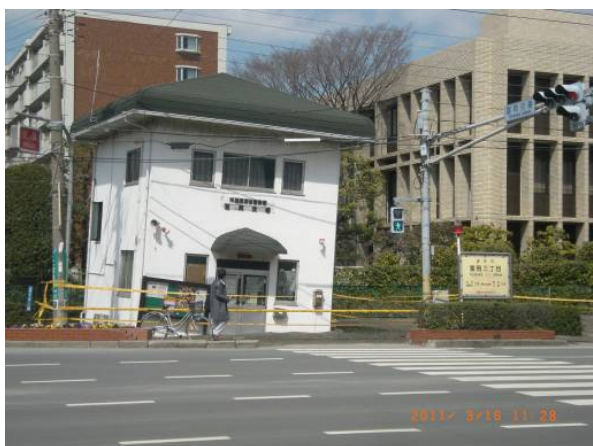
(写真) 富岡地区の交番の傾斜

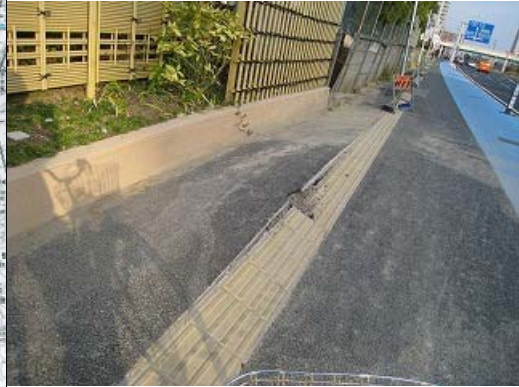
図-2 国道14号歩道の変状

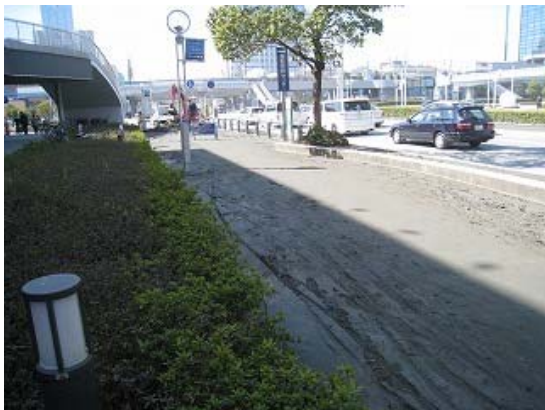
図-3 海浜幕張駅前の噴砂堆積状況

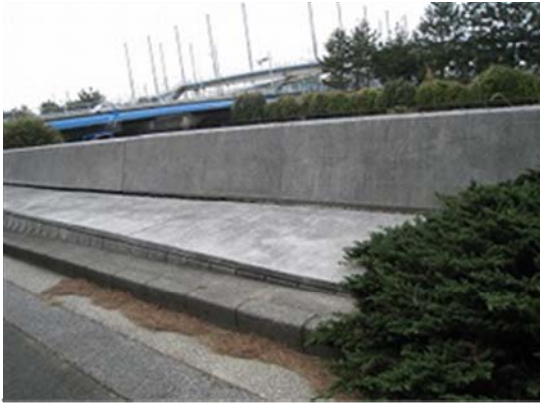
図-7 浜田川護岸の目地開き

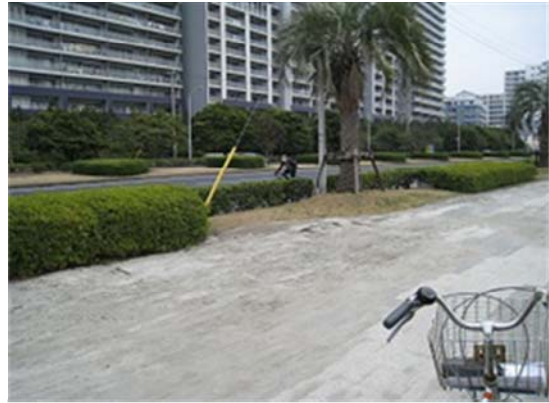
図-8 打瀬地区の高層住宅と周辺道路の噴砂

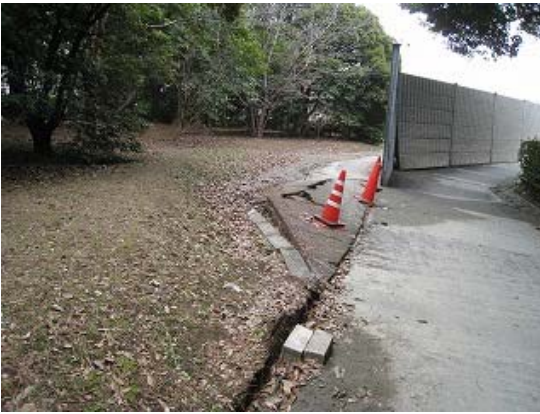
図-9 東関道脇の道路歩道の座屈

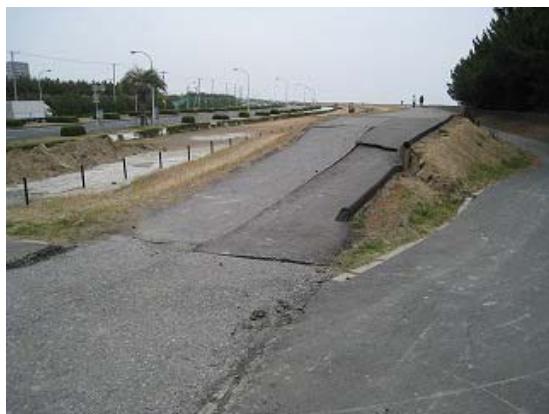
図-10 幕張海岸周辺道路の変状

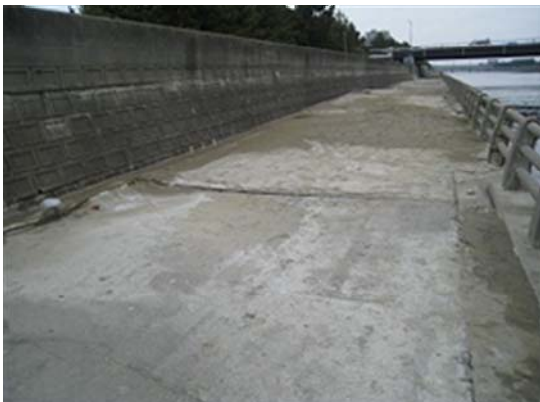
図-11 花見川右岸の護岸上噴砂

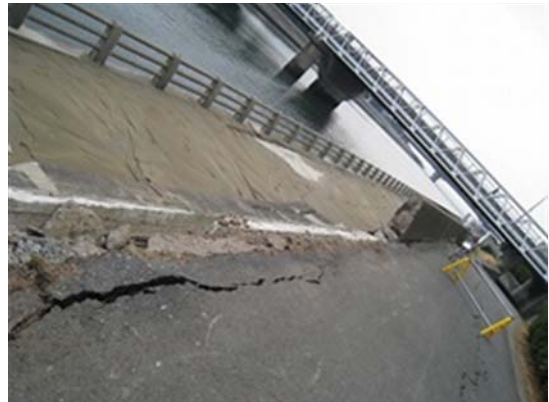
- この地域の液状化は国道 14 号付近から始まり，南（海側）へ向かって発生しており，14 号北側の旧道と呼ばれる道路以北では全く発生していない。
- この地域の中心を海に向かって南北に走る「国際大通り」が中瀬地区とひび野地区を分けているが，この通り沿いの液状化の状態が激しく，道路変状と多量の噴砂や地盤変状が生じており水道管の破裂も見られた。
- 中瀬地区は高層ビルの周辺道路に噴砂跡が多数見られた。しかし，構造物に支障は生じなかったらしく，3 月 14 日朝 の時点でもトイレなどはぶじに機能していた。
- 中瀬地区西側の浜田川沿いにおいて河川堤防の頂部に目地開きが認められた。
- ひび野地区は全域において液状化の程度が激しく，駅周辺の施設や駅のトイレ等が使用できない状態になっていた。
- 特に海浜幕張駅北側ロータリーおよび南側ロータリーで激しく液状化が生じ，北側ロータリーに接するシネプレックス 10 や南側ロータリーのプレナ幕張では営業に支障が生じていた。但し，2～3 日で一部店舗を除き営業を始めた模様。
- 領域内に幕張海浜公園等の公園があり，公園内で多くの噴砂跡や地盤変状が観察された。
- 特に，マリスタジアム東の公園内では多量の噴砂が堆積しており，スクーターが砂に埋もれていた。
- ひび野地区と打瀬地区を分けて南北に広がる公園緑地でも多くの噴砂跡と歩道の地盤変状が認められた。
- 打瀬地区は周囲の道路で変状が認められたがその数はきわめて少なく，地区内は至って健全であり，地区内の打瀬小学校では校庭に噴砂跡も認められなかった。
- 海岸沿いの美浜は立ち入り禁止処置がとられていたが，付近の道路には大きな噴砂跡が見られた。
- 幕張の浜海岸沿いでは噴差が見られ，進入道路などに段差が生じていた。
- 調査範囲東限の花見川右岸河口付近では護岸？上に激しい噴砂の跡が見られ，護岸と周辺遊歩道を隔てる擁壁が倒壊していた。

図-12 花見川右岸の擁壁の倒壊

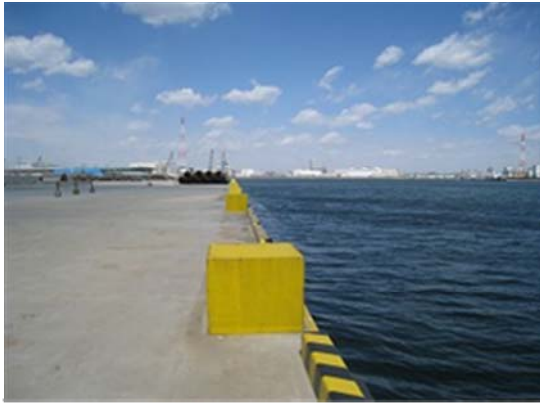
図-5 被害のない葛南中央埠頭の護岸

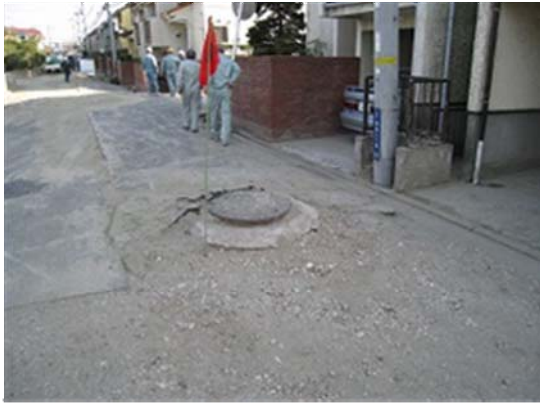
図-3 磯辺7丁目付近のマンホールの浮上

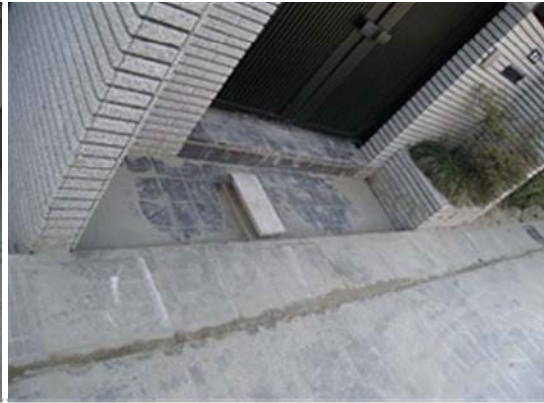
図-4 磯辺7丁目付近の住宅の沈下

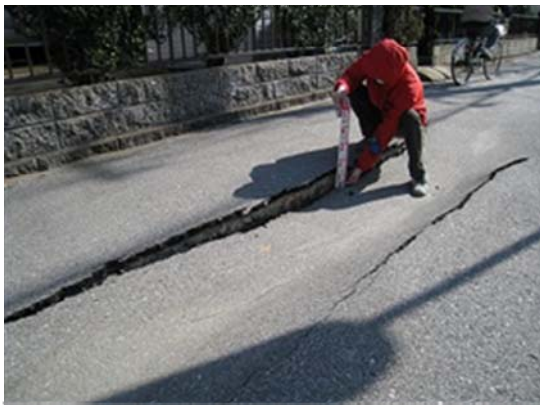
図-5 磯辺7丁目付近の道路の陥没

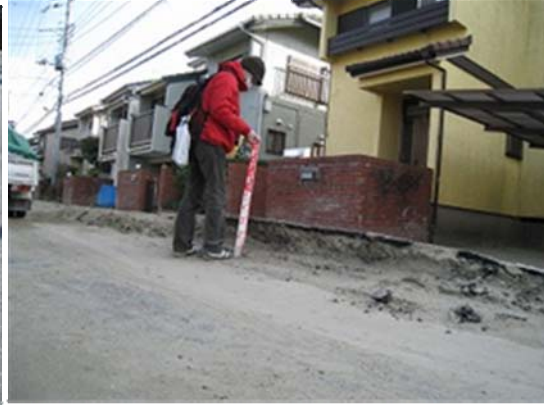
図-6 磯辺8丁目付近の道路の段差

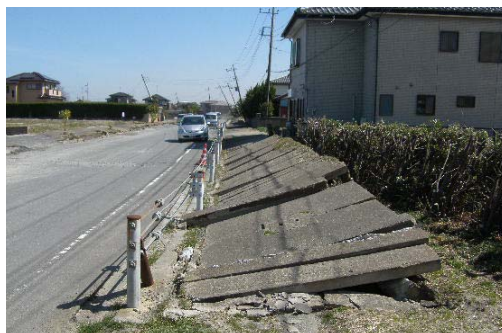
図-1.2 側溝の変状

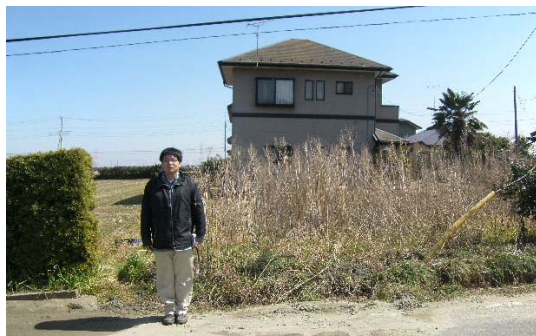
図-1.3 液状化による家屋の傾斜

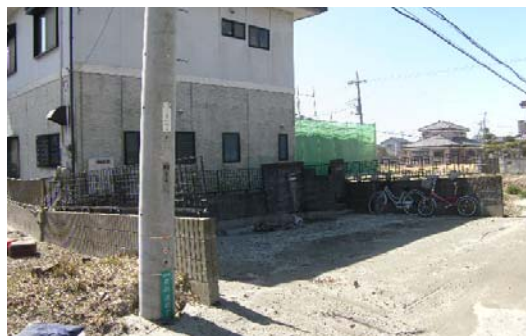
図-1.4 液状化による家屋の沈下

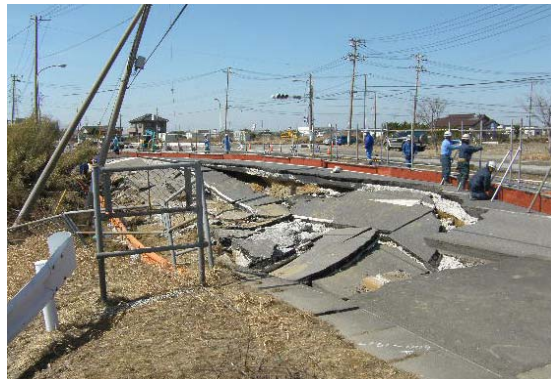
図-3.2 崩壊した道路

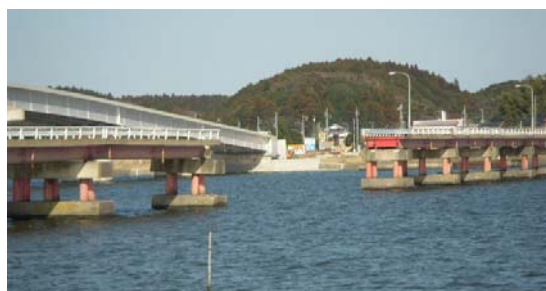
- ・場所：茨城県行方市山田（北浦湖行方市側）
- ・状況：鹿行大橋の橋桁が落橋。また周辺の堤防は揺すり込み沈下により両側にクラックが入り舗装の目地が開いていた。

図-4.2 鹿行大橋の落橋箇所

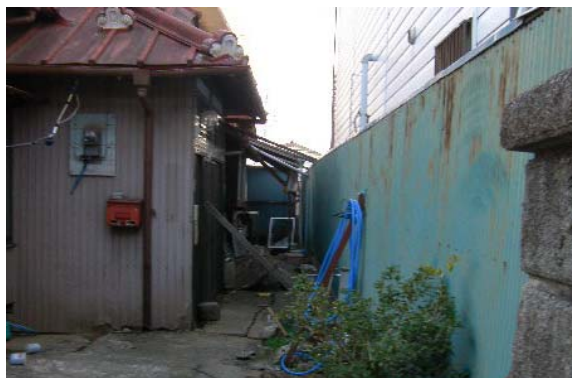
- ・場所：茨城県鉾田市鉾田
- ・状況：鉾田市役所周辺には古い家屋が多く、半壊した建物が多く見受けられた。また、液状化による浄化槽の浮き上がりも確認された。

図-5.2 浄化槽の浮き上がり
