平成28年北海道豪雨による 道道の被害と復旧

北海道大学大学院 磯部公一

平成28年8月北海道豪雨による道道の被害

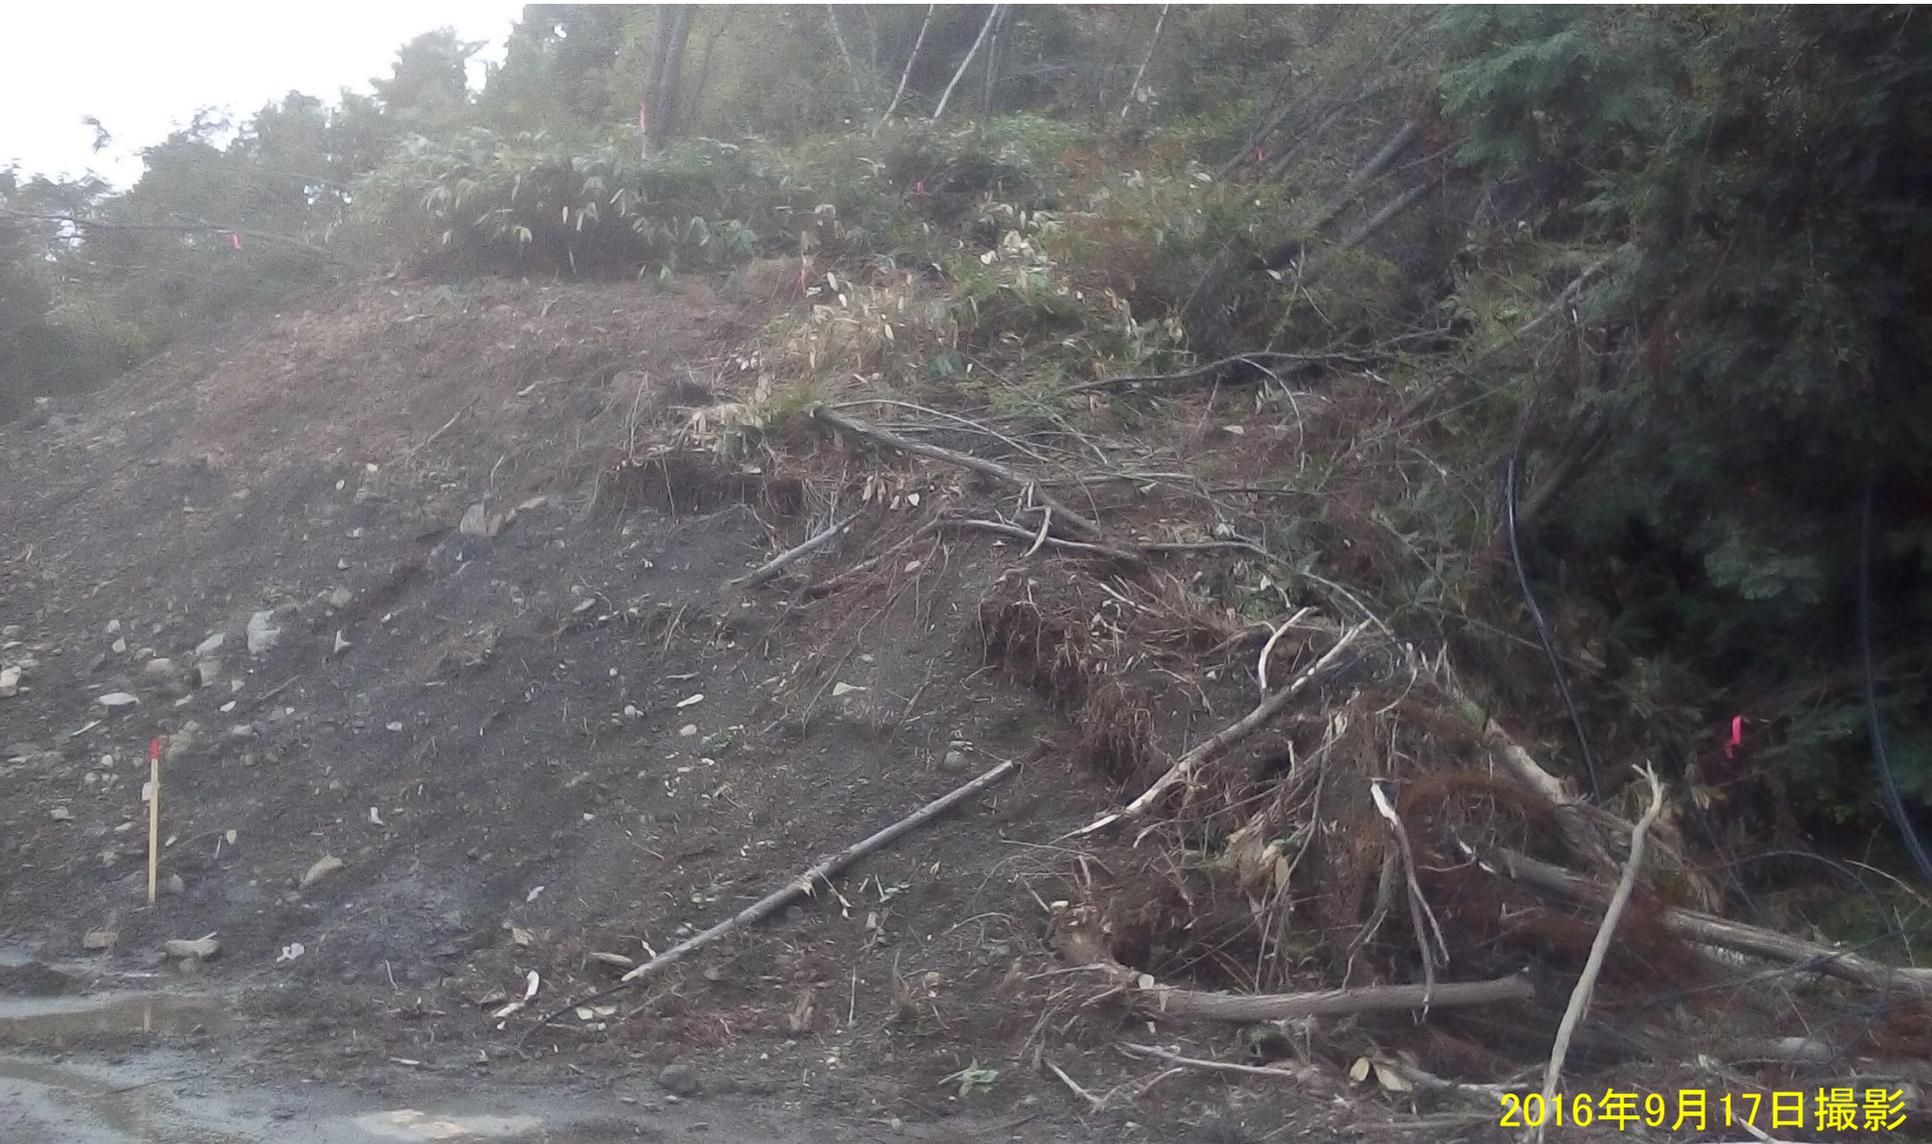
文珠砂川線(砂川市・道道627号)

発生日時: 8月21日
発生場所: 砂川市焼山
被災内容: 土砂崩壊
崩壊土量約5600m³

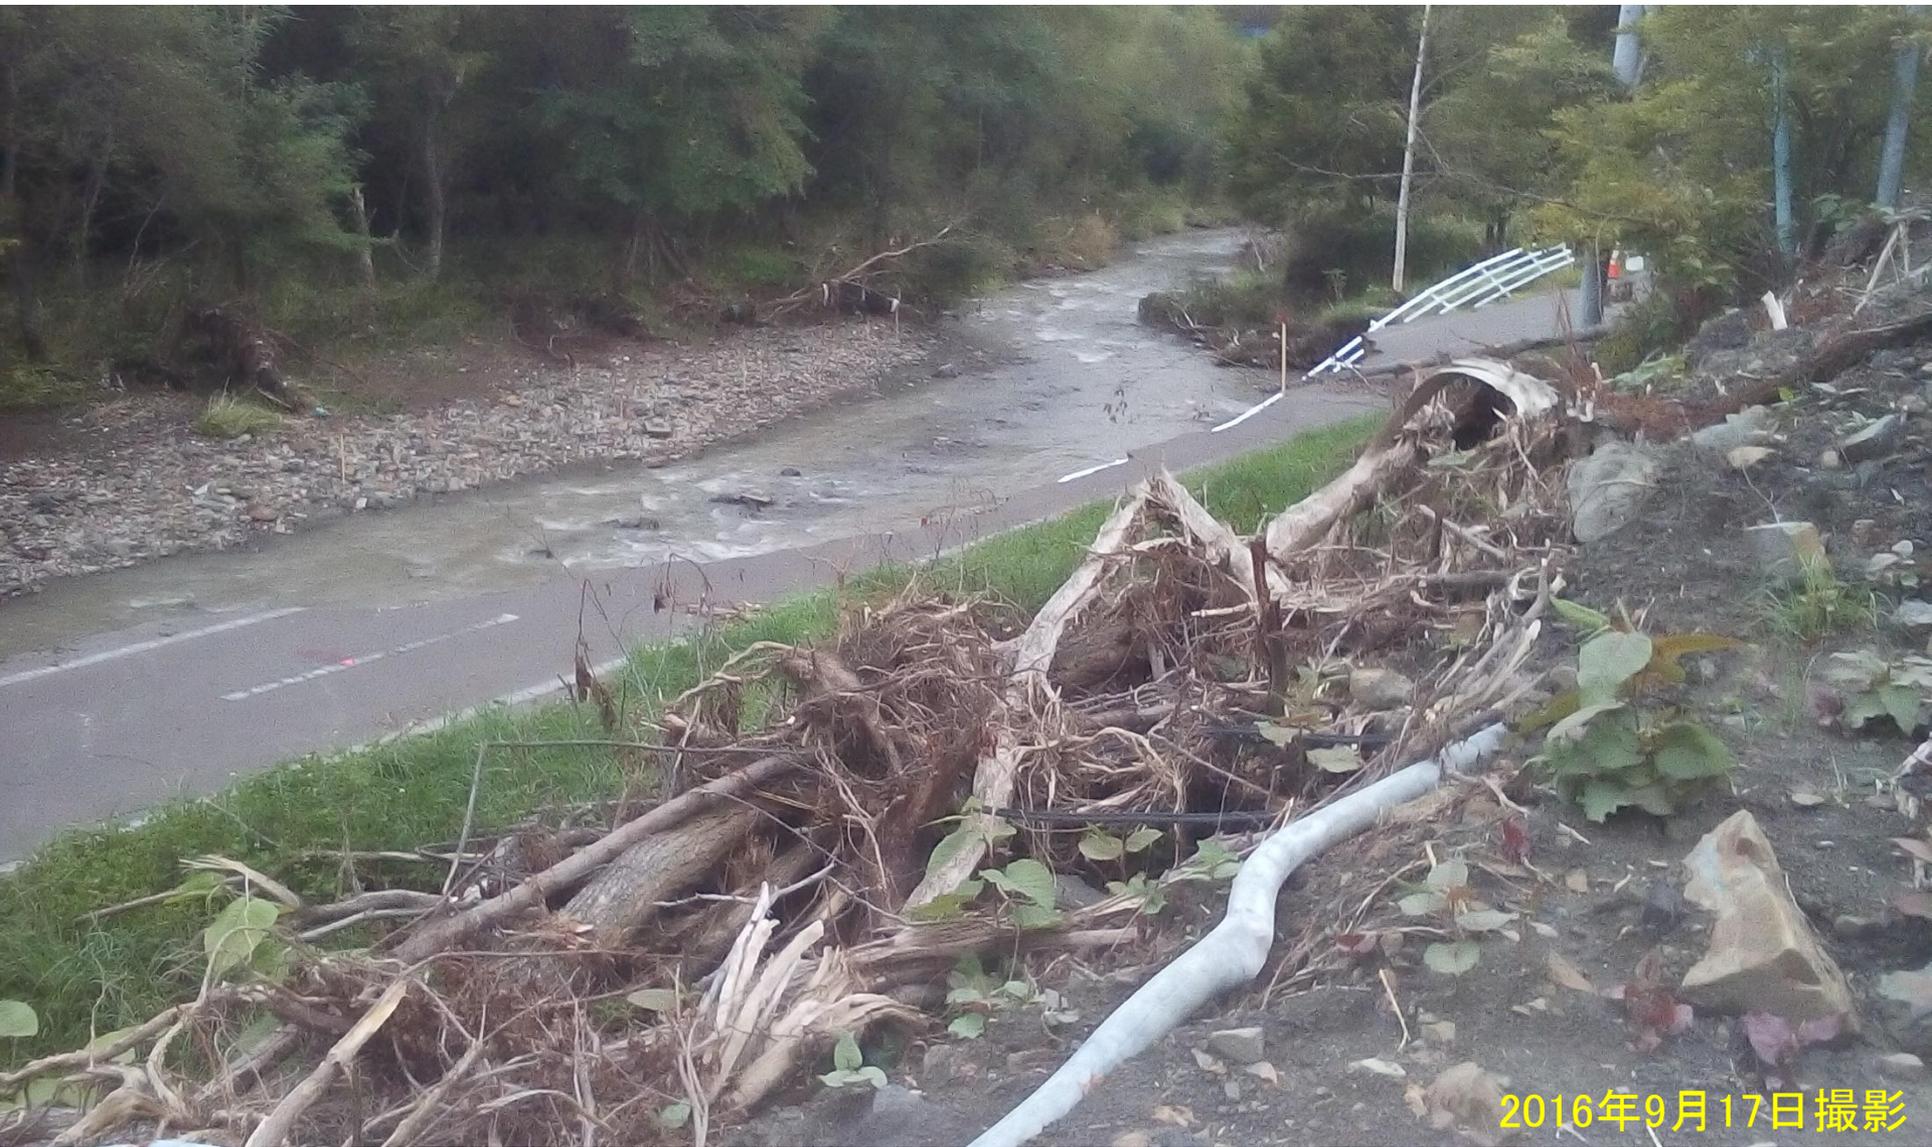
文珠砂川線(砂川市・道道627号)

- 8月20日の1日で173 mm, 24時間最大降水量で185 mm, 1時間最大降水量48 mmの記録的な集中豪雨の発生
- 21日19時頃に土砂崩れが発生
- 法面の崩壊は山の上まで続き, 幅約50 m, 法長約70 m, 崩壊土砂は約5,600 m³

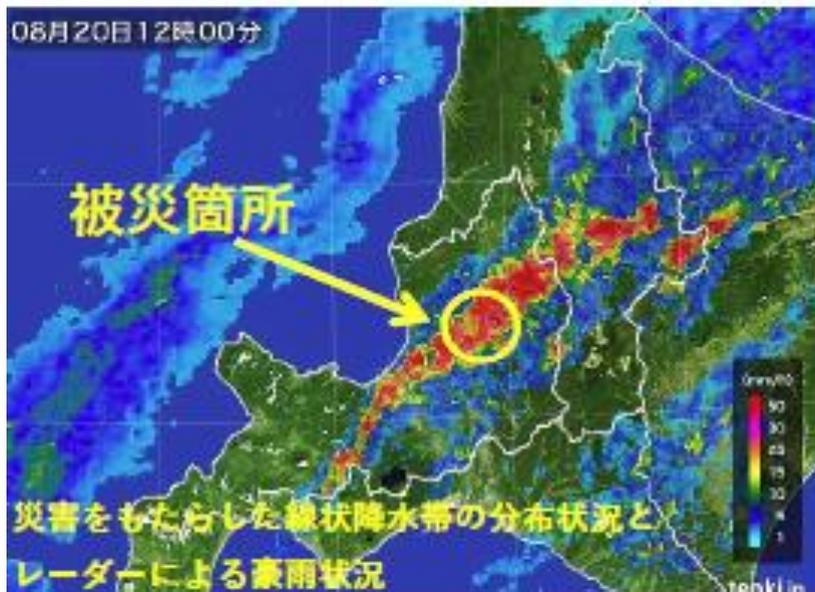
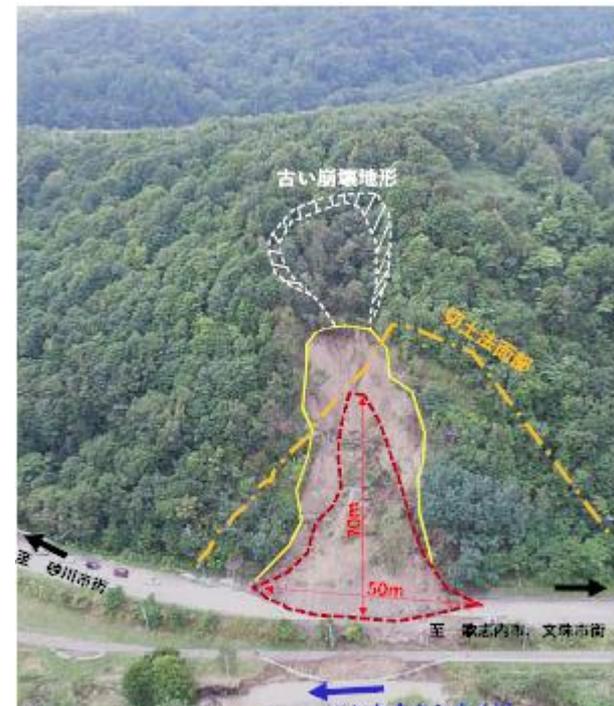
文珠砂川線(砂川市・道道627号)

- 当該路線は昭和44年6月より供用開始されており、歌志内・赤平市街地から砂川市街への最短ルートであるほか、**美唄・砂川方面から富良野方面への観光ルート**としても広く利用されている道路である。
- 竣工時の現道は原地形**尾根部を僅かに切土**することで通過し、斜面末端付近には法止めを目的とした高さ約2 mの**重力式擁壁工**が竣工されていた。
- その後、**昭和56年8月**に斜面上部で発生した**表層崩壊**に伴う災害復旧事業により、当該斜面の大半は**崩積土除去に伴い切土法面**となり、**法面保護工として植生工と小落石対策のロックネット**が竣工されていた。
- 災害復旧対策により長年にわたって現地の**斜面は安定**していた

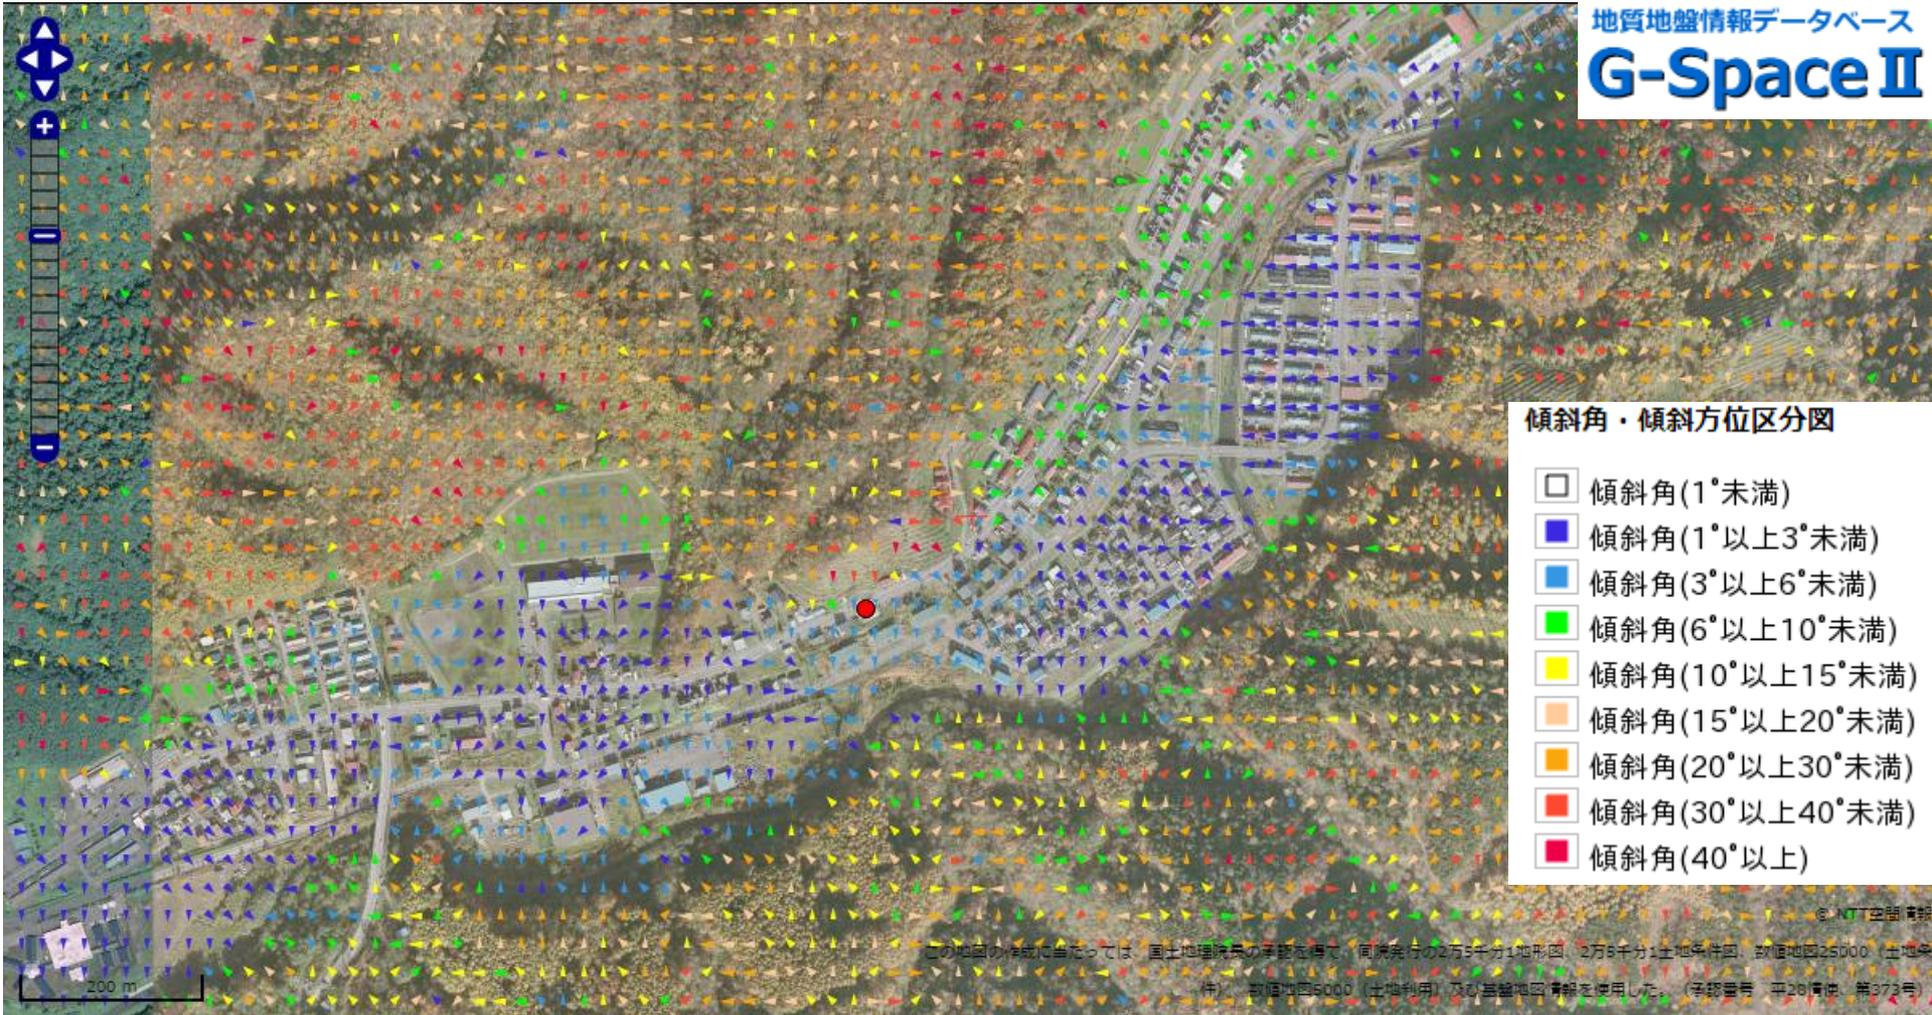
文珠砂川線(砂川市・道道627号)

- 斜面の基盤岩は下位より砂質泥岩, 破碎泥岩, 砂岩, 崖錐堆積物, 盛土から構成
- 砂質泥岩は比較的良好な岩盤であることから不透水層
- 破碎泥岩は局部的に粘土化を伴っている破碎岩盤であることから難透水層
- 砂岩, 崖錐堆積物は透水層と考えられる。

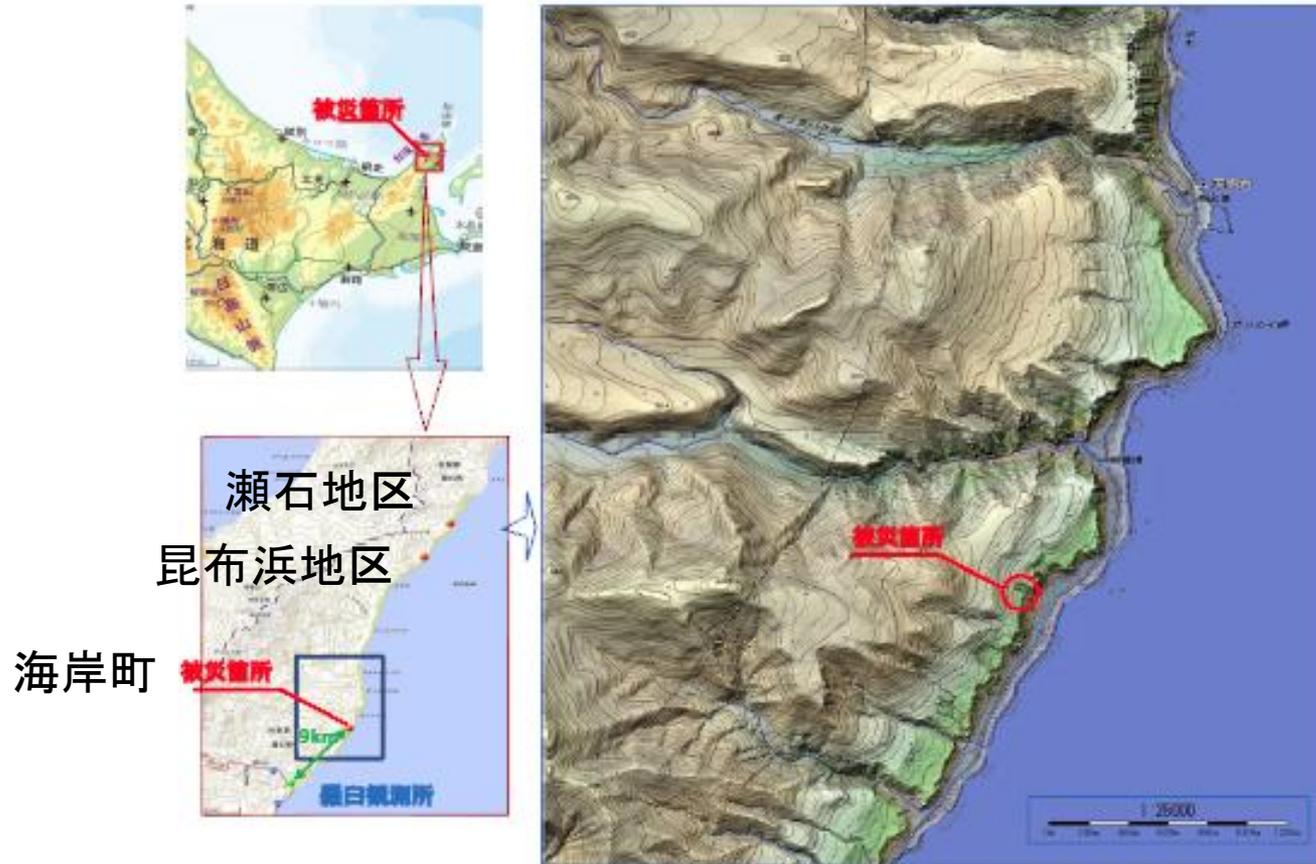
知床公園羅臼線(羅臼町・道道87号)

- 知床公園羅臼線では、8月24日に海岸町で大規模な土砂崩れが発生
- その後、9月9日には海岸町の先の昆布浜地区、瀬石地区では大小含めて5箇所の被災が発生

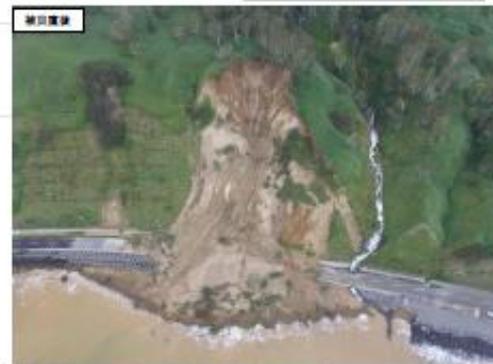
④発生日時: 9月10日未明
 場所: 北浜409地先
 SP7.8km
 その他: 人身なし

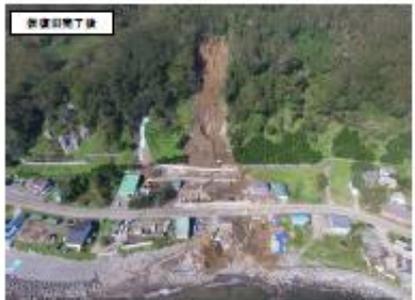
⑥発生日時: 8月24日午後4時50分頃
 場所: 海岸町14-7地先
 SP18.6km
 作業状況
 8月30日 12:00~(片側交互通行)
 (18:00~5:00夜間通行止め)
 9月19日 18:00~全面交通解放

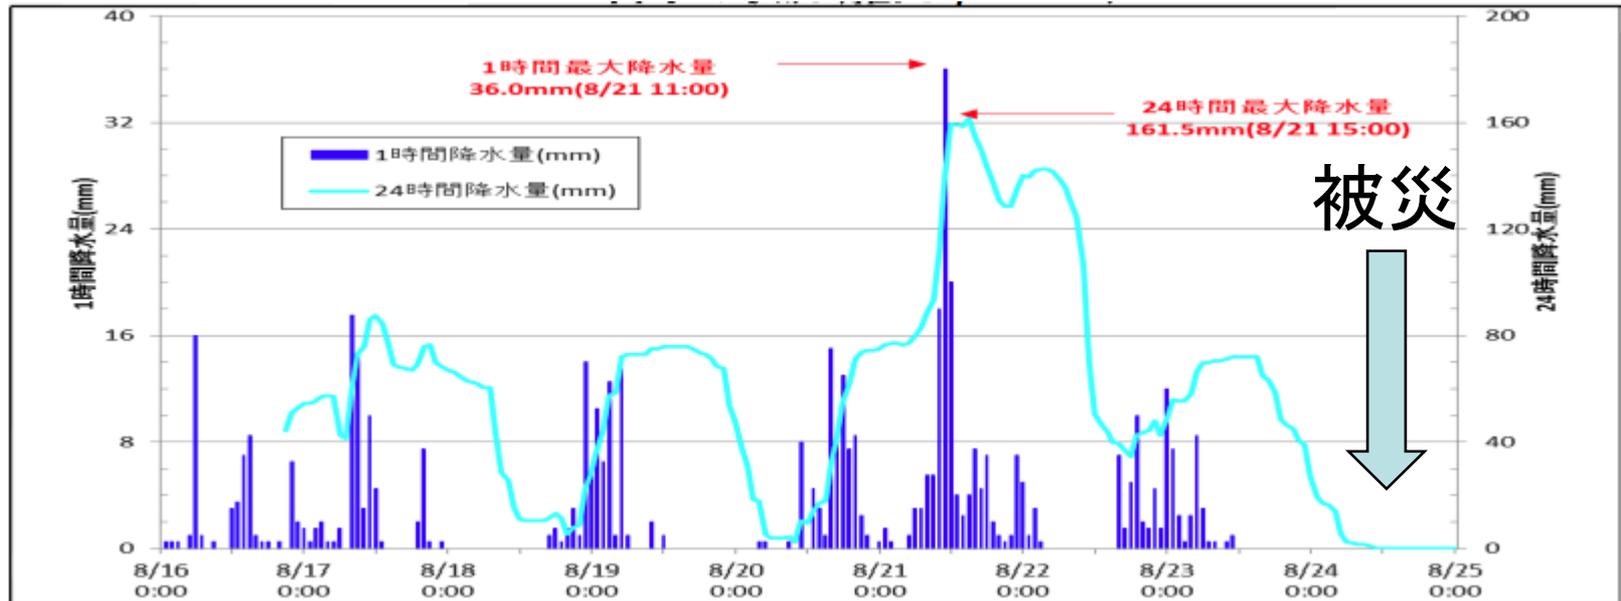
知床公園羅臼線(海岸町・道道87号)

- 20日から23日までの羅臼観測所(海岸町より9 km)での総雨量は291.5 mmを観測
- 15日から23日までの9日間では累積で554.5 mmの降水量を記録
- 21日に最大1時間降水量36.0 mm, 24時間降水量161.5 mmを観測
- その結果, 24時間・48時間・72時間降水量とともに, 8月の月間降水量は観測史上1位の値を更新

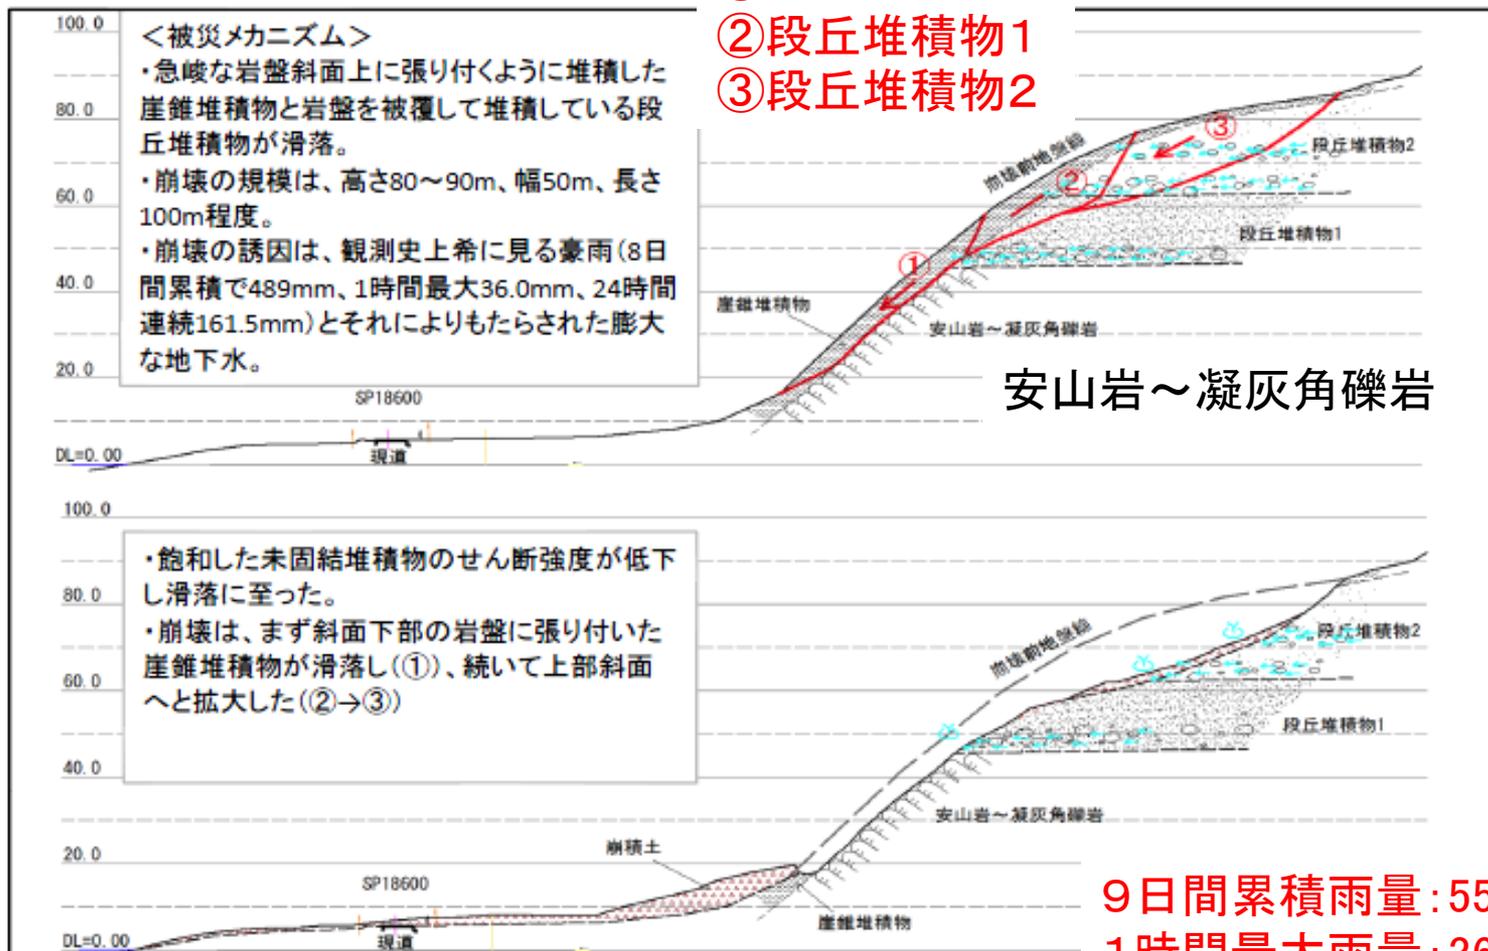
知床公園羅臼線(海岸町・道道87号)

- ① 崖錐堆積物
- ② 段丘堆積物1
- ③ 段丘堆積物2

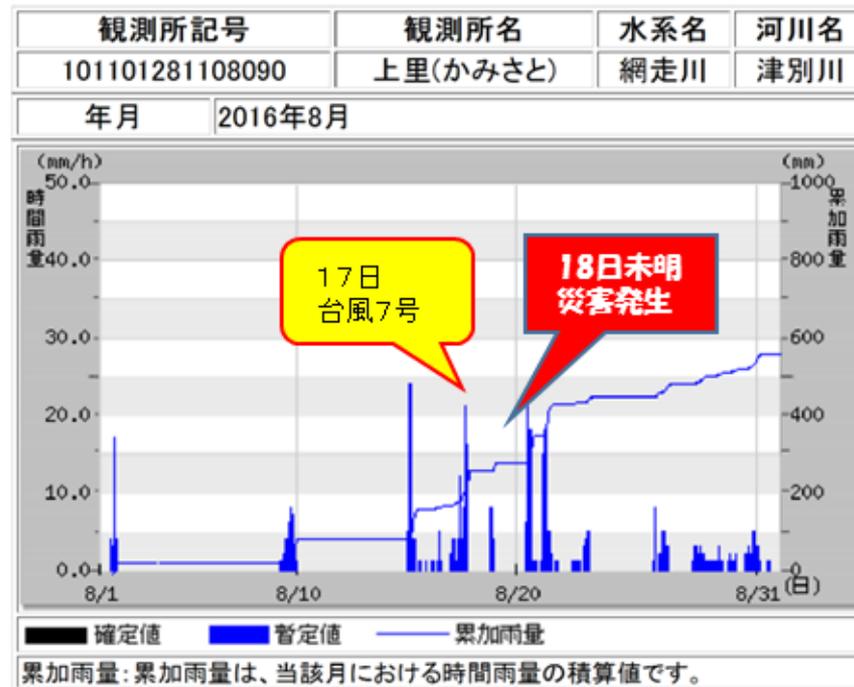
屈斜路津別線(弟子屈町・道道588号)

- 上里観測所の雨量データによると、平成28年8月15日～8月17日までの**3日間の総雨量は176mm**であり、15日5時～7時に55 mm、17日19時～20時に37 mmの雨を記録
- 同時期の屈斜路湖観測所で139 mm、美幌峠観測所で95 mmと上里観測所と比較すると近隣観測地点での降雨量は少ないことから、当該箇所周辺の集中豪雨であった可能性を示唆
