平成29年7月九州北部豪雨地盤災害

斜面崩壊G

(社)地盤工学会 平成27年7月九州北部豪雨地盤災害 調査団
笠間清伸(九州大学)

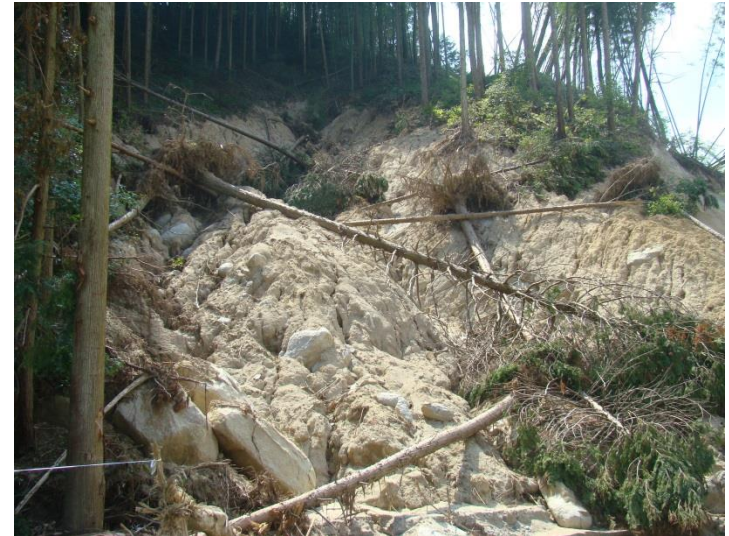
岩芯が玉石状に残留する強風化部

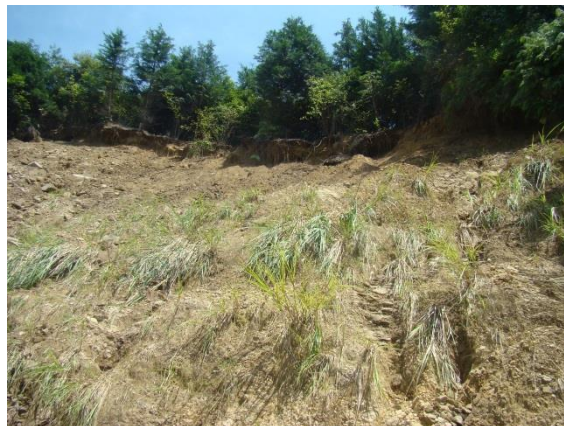
左岸側溪岸斜面の大規模崩壊
