平成 28 年度 道路保全地盤技術向上の調査・研究助成 最終報告書

調査研究課題	2. 橋梁との接合部における道路保全技術に関する研究		
テーマ名	集中豪雨後における RC 橋脚沈下現象の挙動解明と対策工の検討	研究期間	1 カ年
研究代表者	葛西 昭 (熊本大学大学院先端科学研究部)		
共同研究者	金田 一広 (竹中工務店・技術研究所)		
	大谷 順 (熊本大学大学院先端科学研究部)		
	倉橋 智 (倉橋建設(株))

# 集中豪雨後における RC 橋脚沈下現象の挙動解明と対策工の検討

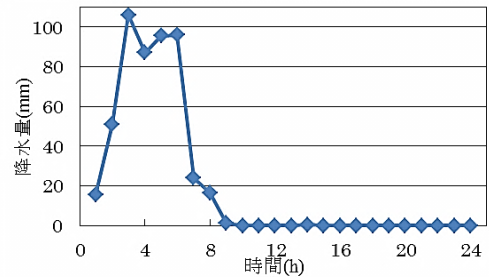
図-1 阿蘇市乙姫の 7/12 における降水量

昨今、局地的な大雨をもたらす気象が数多く報告されている。九州北部地方でも 2012 年 7 月 3 日および 11 日～14 日の 2 回にわたって梅雨前線性の集中豪雨が発生し、気象庁では、「これまで経験したことのないような大雨」という表現を初めて用いるほどの状況が発生した。この大雨により、熊本県、大分県、福岡県、佐賀県に甚大な被害をもたらした<sup>1)</sup>。特に阿蘇地方の乙姫では、時間雨量で 108mm を記録し、24 時間雨量でも 507.5mm の記録を作った(図-1)。

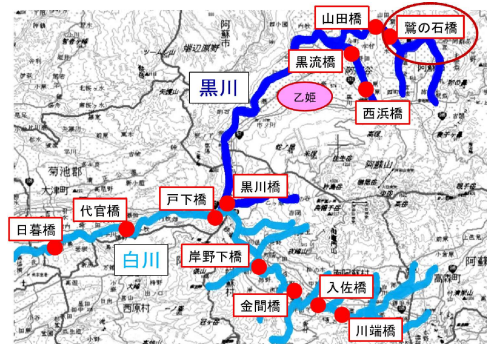
図-2 鷲の石橋の所在地

平成 24 年九州北部豪雨では、7 月 12 日の大雨が最も大きかった。著者らは、豪雨が明けた 7 月 15,16 日に白川水系に架かる橋梁の現地調査を行った。調査にて被害の大きかった橋梁は、阿蘇市における「鷲の石橋、山田橋、黒流橋、西浜橋」、南阿蘇村における「岸野下橋、金間橋、黒川橋、川端橋、入佐橋、戸下橋」、大津町における「日暮橋、代官橋」の 12 橋であった。豪雨などで橋梁が被害を受ける場合の中でも「鷲の石橋」(図-2 に所在地を示す)は、今回の被災の中でも非常に特徴的な被害であった。そこで、その状況を概説することとする。

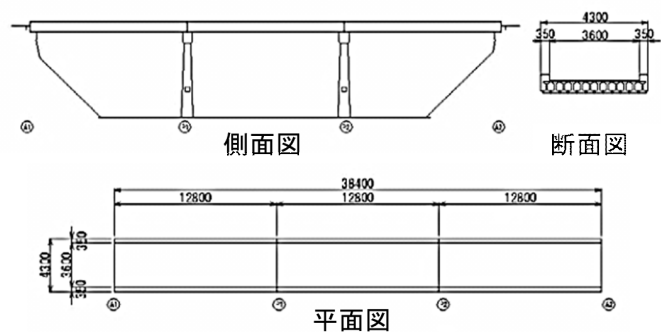
図-3 橋梁一般図(鷲の石橋)

阿蘇市山田・中通～鷲の石線に所在する鷲の石橋は、1959 年に架設された 3 径間連続 PC 橋で、橋長 38.4m、有効幅員 3.1m、最大支間長 12.8m の道路橋である。図-3 は当該橋梁の一般図を示したものである。鷲の石橋周辺の地質は、主に阿蘇山の噴火によってもたらされたカルデラ埋積層で形成されており、土質区分は砂質シルトに分類される。

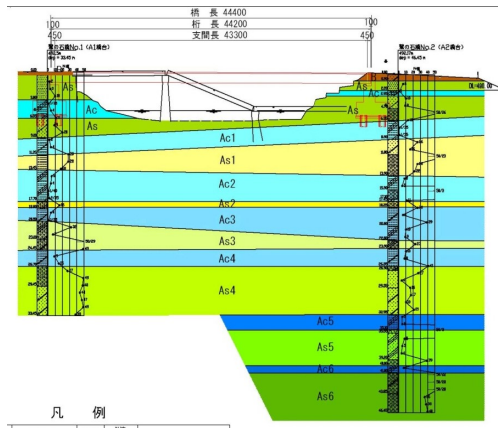
図-4 地質断面図

数値解析を行うにあたって、2次元問題として取り扱った。また、いわゆる水～土連成解析を行った。既往資料<sup>4)</sup>で得られた地質断面図を図-4に示す。

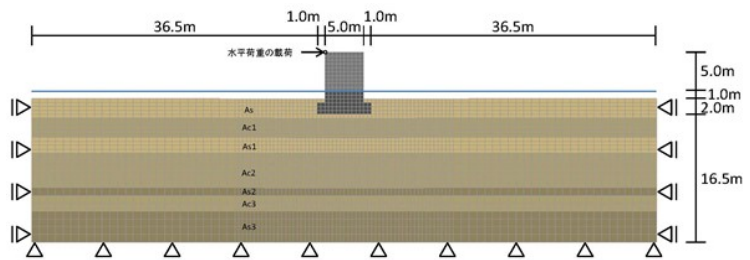
図-5 解析メッシュと境界条件

地盤は水平成層を仮定し、橋脚基礎から左右水平方向に40mずつ、鉛直方向に18.5mの領域とした。メッシュサイズは、x座標、y座標ともに、基礎直下については0.5mを基本とし、基礎から水平方向に離れる個所では最大1mとした。図-5に解析メッシュと境界条件を示す。左右端および底面を固定条件、上面のみ排水条件とした。なお、初期の水位面は地盤メッシュ上面より1m上方にあると設定した。荷重を載荷するステップは以下の通りとした。

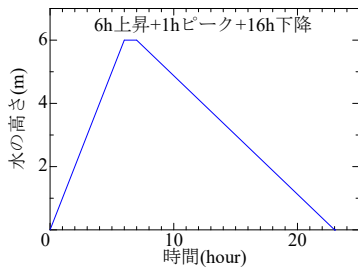
図-6 水の高さ～時間関係

ここに、図-6 は橋脚上部に与える荷重～時間関係を示している。また、橋脚天端の左端節点に与える水平力のイメージを図-7 に示す。また、表-2～表-4 に地盤部分の解析に必要な解析パラメータを示した。地盤部分の解析には、名古屋大学地盤力学研究室が開発したSYSCAMクレイモデル<sup>2)</sup>を、対象とする橋脚は、塑性変形しないものと見なし、コンクリートとして弾性係数  $E=2.4 \times 10^7 \text{kN/m}^2$ 、ポアソン比  $\nu=0.3$ 、密度  $\rho=2.35 \text{t/m}^3$  の弾性体としてモデル化した。

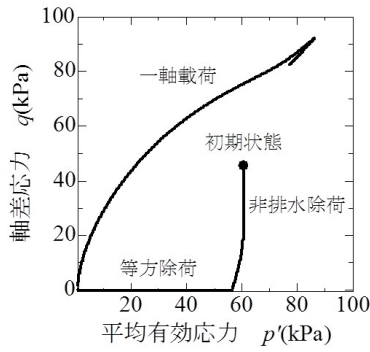
図-8 サンプリングによる応力パスのイメージ

本計算では、サンプリングに伴う試料の乱れを考慮して原地盤の材料定数を決定した。原地盤( $K_0=0.5$ )の試料が採取され、サンプリングチューブから押し出されて一旦応力が開放される。応力が開放された試料を一軸圧縮試験機にセットして試験が行われる。土は再載荷時には塑性変形が発生することが多く、この影響を考慮することが目的である。図-8 に示すように数値計算では、初期状態→せん断応力 0kPa 付近まで非排水除荷し、平均有効応力 1kPa 付近まで等方除荷(この段階で間隙比が若干増加する)した後、一軸載荷という過程を踏む。室内試験で得られているデータは最終段階の一軸載荷の結果であるため、室内試験結果と計算結果が合

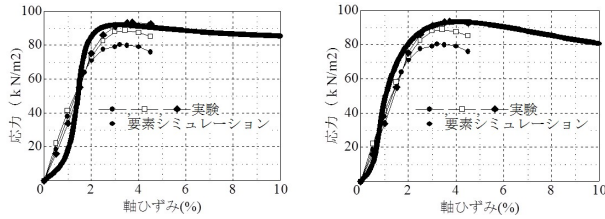
図-9 要素シミュレーションと実験結果の比較  
(左図：粘性土 Ac1, 右図：中間土 As)

うように試行錯誤を繰り返して初期値を決める。この初期値が原地盤の状態を表していると仮定した。なお、本計算では過圧密の程度  $1/R$  が他の定数から決まる値として設定した。図-9 には要素シミュレーションと実験結果の比較、図-10 には計算初期値の分布図を示した。

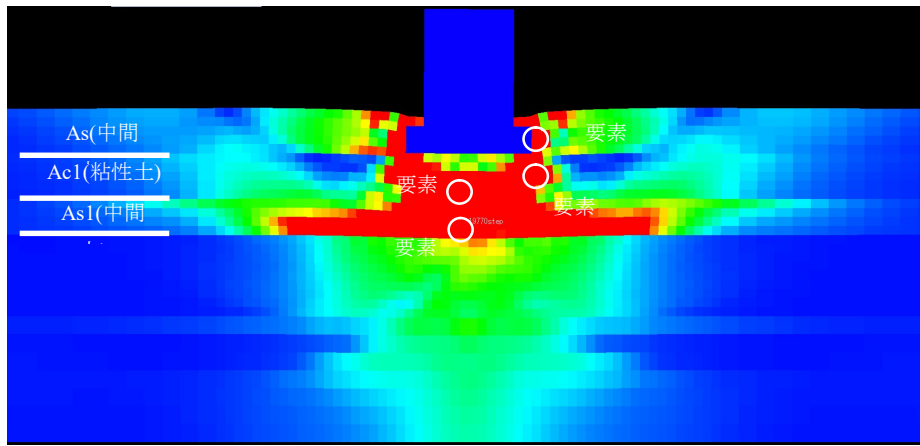
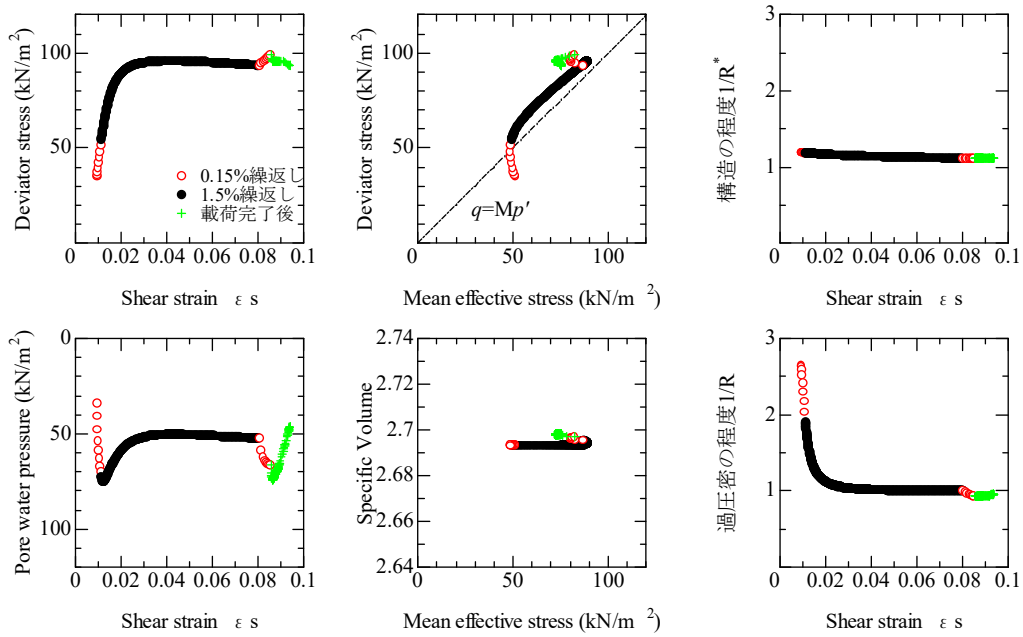
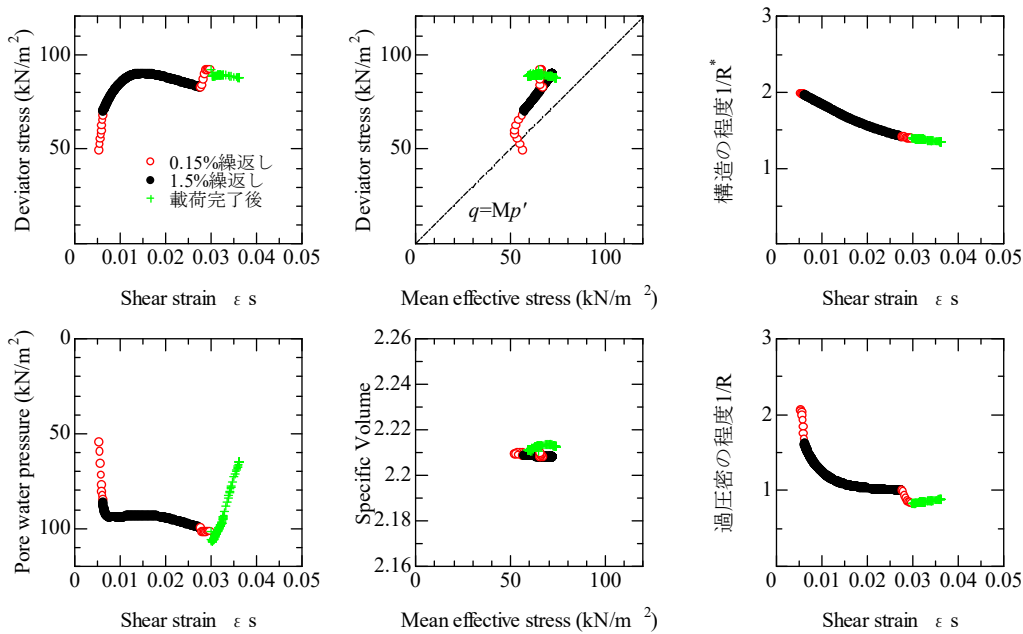
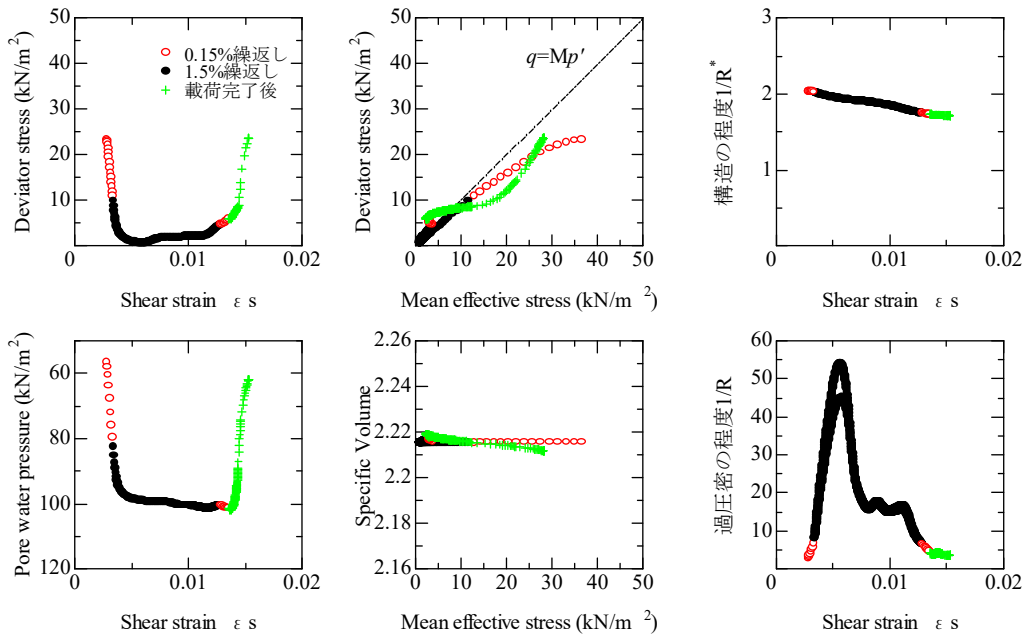
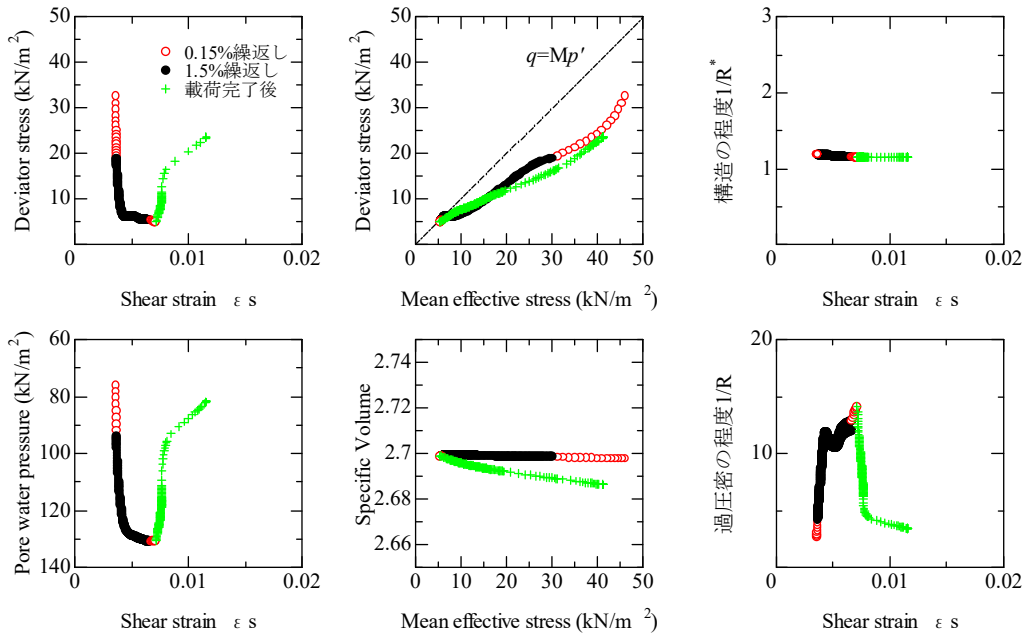
図-15に示すせん断ひずみが集中する付近の要素に対し、要素の挙動を確認した。Ac1層の橋脚直下にある要素Aにおける繰返し荷重の載荷時からの挙動を図-16に、As1層の橋脚直下にある要素Bにおける繰返し荷重の載荷時からの挙動を図-17に、橋脚が根入れされているAs層の橋脚右横にある要素Cにおける繰返し荷重の載荷時からの挙動を図-18に、Ac1層の橋脚右下にある要素Dにおける繰返し荷重の載荷時からの挙動を図-19に示す。軸差応力 $q$ ～せん断ひずみ $\varepsilon_s$ 関係、軸差応力 $q$ ～平均有効応力 $p'$ 関係、間隙水圧 $u$ ～せん断ひずみ $\varepsilon_s$ 関係、比体積 $v$ ～平均有効応力 $p'$ 関係、 $1/R^*$ ～せん断ひずみ $\varepsilon_s$ 関係、 $1/R$ ～せん断ひずみ $\varepsilon_s$ 関係である。ここで、せん断ひずみ $\varepsilon_s$ は $\varepsilon_s = \sqrt{\frac{2}{3}} e' \cdot e'$ 、

が発生する可能性が示された。対象橋梁は古い設計基準で建設されており、現行設計では、同種の設計をする際、杭基礎形式を選定することが考えられる。従って、対策の1つとしては、新設時には、杭基礎を選定することで防ぐことは可能であろう。また、杭基礎の形式としても、支持杭のように支持層まで杭がある場合に比べ、摩擦杭の場合は、杭先端で深に存在する粘性土や中間土の影響を受け、今回のような現象が発生する可能性があると考えられる。そのため、地盤調査等により基礎地盤の情報を把握することが重要であるといえる。
