平成 23 年 9 月 28 日

平成 23 年台風 12 号による紀伊半島における地盤災害合同調査団  
調査速報 （奈良県班, 9 月 23～25 日）

公益社団法人 地盤工学会  
一般社団法人 日本応用地質学会  
一般社団法人 日本地質学会  
関西地質調査業協会

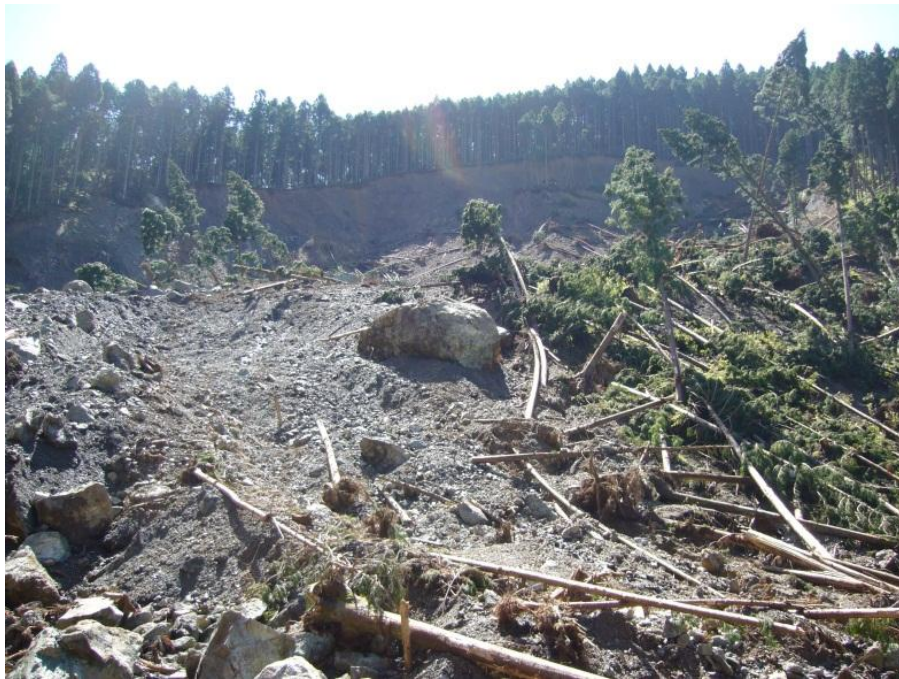
崩壊位置の概要  
(国土地理院 2.5 万分の 1  
地形図地図画像を使用)

崩壊面には高さ 20m 程度の高さの滑落崖がみられ、写真左側の滑落崖には秩父帯に属すると考えられる岩肌が露出していた。写真中央の大きな岩塊は、その岩肌と同じ岩石で、そこから滑り落ちたものと推測された。崩落域の幅は約 150m。滑落崖の直下からは、左右および中央の 3 か所から湧水が出ており斜面下の川まで流れていた。また、湧水の標高を結んだ線は断層と考えられ、その方向は地形図の等高線とほぼ平行な方向を向いていると考えられる。この斜面崩壊には、断層からの湧水が影響しているものと推測された。崩壊した土砂は谷を埋める手前でとどまっていたが、今後の雨で川の水量が増加すると、溜まっている崩壊土砂面の末端部分を侵食し、さらに 2 次的な崩壊が起こる可能性が懸念された。

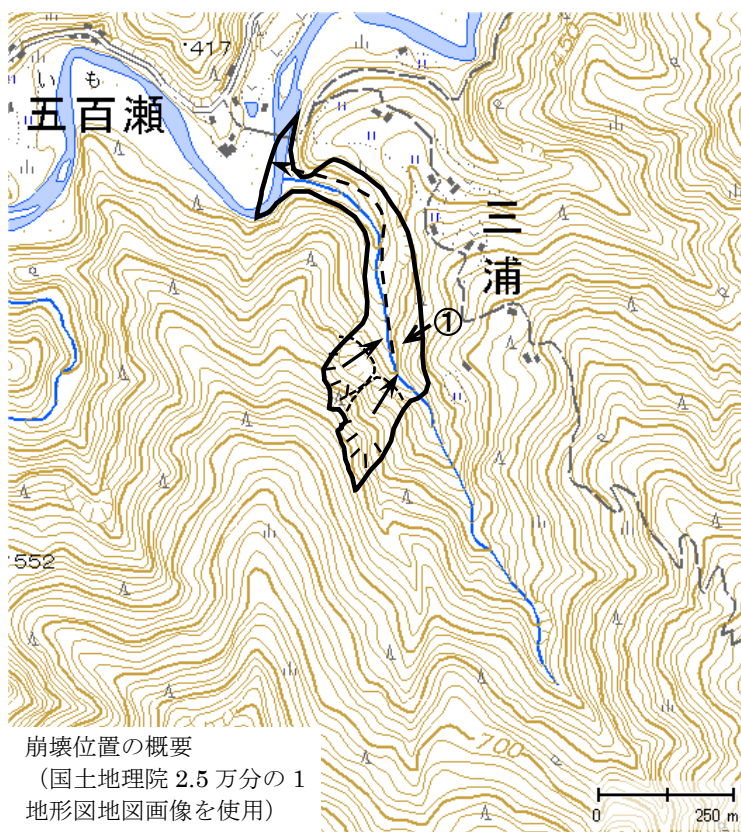
崩壊地全景（溪流対岸からの眺望）

対象地は、県道 733 号に沿って東流する神納川に、五百瀬付近で流入する溪流沿いの斜面である。本溪流は、南南東から北北西に流下している。溪流沿いの左岸斜面では、地形図に示すように、巨視的には 2 ブロック程度で崩壊が発生したものと推察される。崩積土は、溪床から約 11m 程度上方の対岸斜面にまで達した痕跡が残されている。こうしたことから、崩積土は一度溪流を閉塞し、その後土石流となって神納川に流入したものと考えられる。地元住民からの聞き取りによると、斜面崩壊発生と思われる轟音の後、比較的短時間で土石流が神納川に流入してきたことが確認されている。その際、土石流は、神納川対岸にまで押し寄せ、護岸沿いのガードレールを破壊したとのことである。

現在、崩壊斜面下部には写真に示すように崩積土が多量に残留しており、今後、残留土砂に起因した土石流の発生が懸念される。

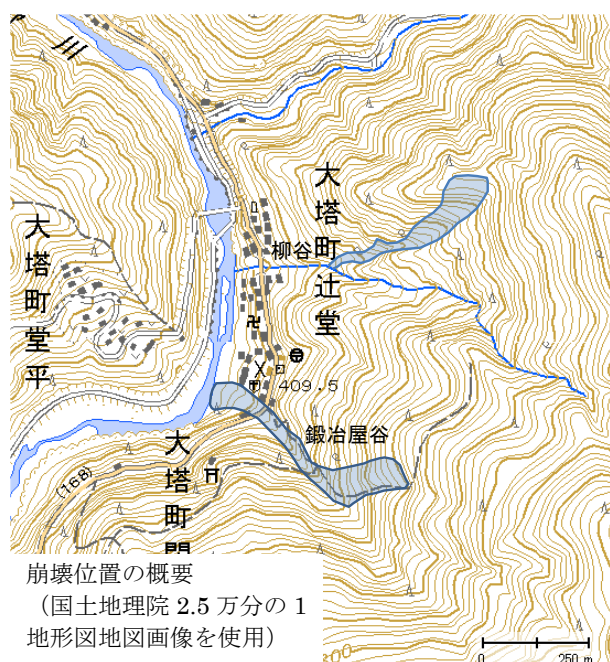
対岸よりの崩壊地全貌（柳谷）

辻堂地区内における山腹崩落は、五條市大塔町支所から国道 168 号を南に 300m ほど下った位置に柳谷、さらに 300m ほど下った位置に鍛冶屋谷の 2ヶ所である。柳谷は、斜面上部に堆積していた過去の滑動土砂が今回の豪雨で再度崩落したものと推定される。崩落土砂の多くは数 cm 程度の大きさに分離したの泥質岩（四万十帯美山層）からなり、調査時はほぼドライな状態であった。崩落頭部斜面は地表面に沿った浅い崩壊のようである。崩落土砂は、柳谷川に合流する地点に設置された 2 段のリングネットによってほとんどが捕捉され、下流にある民家に被害はなかった。鍛冶屋谷は、植林地の伐採跡斜面の中腹部において崩壊（崩壊深さは約 20m？）が発生し、それが鍛冶屋谷川に流れ込み土石流となって流下したものである。崩壊は亀裂の多い砂岩層（四万十帯美山層）で発生したようであり、国道 168 号の土石流氾濫原には 1m に達する砂岩の岩塊が多数見られる。崩落した土砂の一部は不安定土塊として崩壊斜面の中部から末端部にかけて多く残留しており、国道 168 号は全面通行止めの状態である（9 月 26 日午前 8 時現在）。なお、両崩壊箇所ともに、ワイヤーセンサーを設置し土石流の発生と目視で対岸から浮き石の動きを 24 時間体制で監視している。

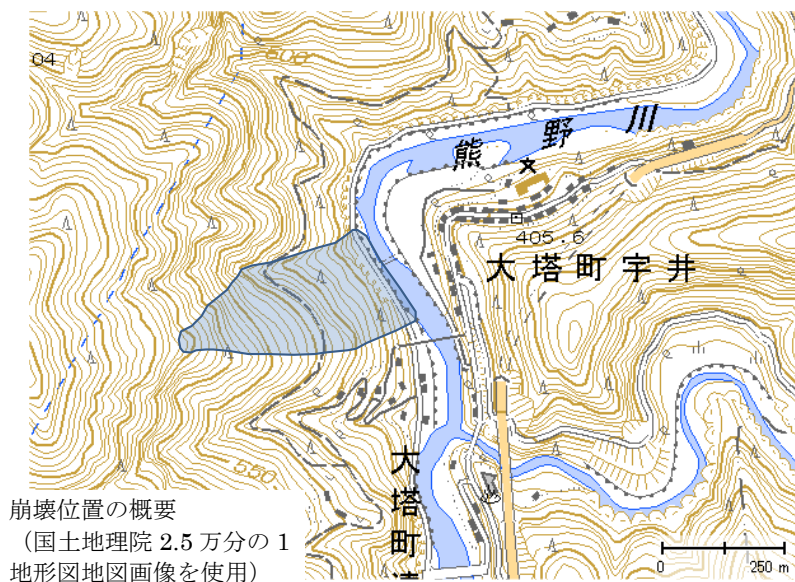
対岸（宇井地区）よりの崩壊地全貌（清水地区）

清水地区で発生した斜面崩壊の規模は、崩壊長約 550m、崩壊幅約 200m で、崩壊深さは約 20～30m と想定される。さらに、これらの崩壊による崩積土が対岸（宇井地区）まで達し、河川を一時的にせき止めた。崩壊斜面の中上部はシャープな平板状すべり面を呈しており、おもに泥質岩（四万十帯美山層）が分布する。崩壊斜面最上部には砂岩がみられる

滑落崖の上部側壁周辺では亀裂の多い泥質岩を主とする岩盤が確認され、滑落崖最上部の砂岩・頁岩の境界付近と思われる地点（地表から 5～10m 程度の深さ）には地下水の湧水した黒色の痕跡が多数見られる。斜面の中下部には崩落した不安定土塊が広く分布している。写真の崩壊土砂中に見られる白い岩塊は砂岩で最大径 3m に達する。現在のところ、河道は確保されているが、今後河川の増水によって残存している土砂が順次浸食され、不安定土塊の崩壊を誘発し再度河道閉塞の恐れは十分にある。

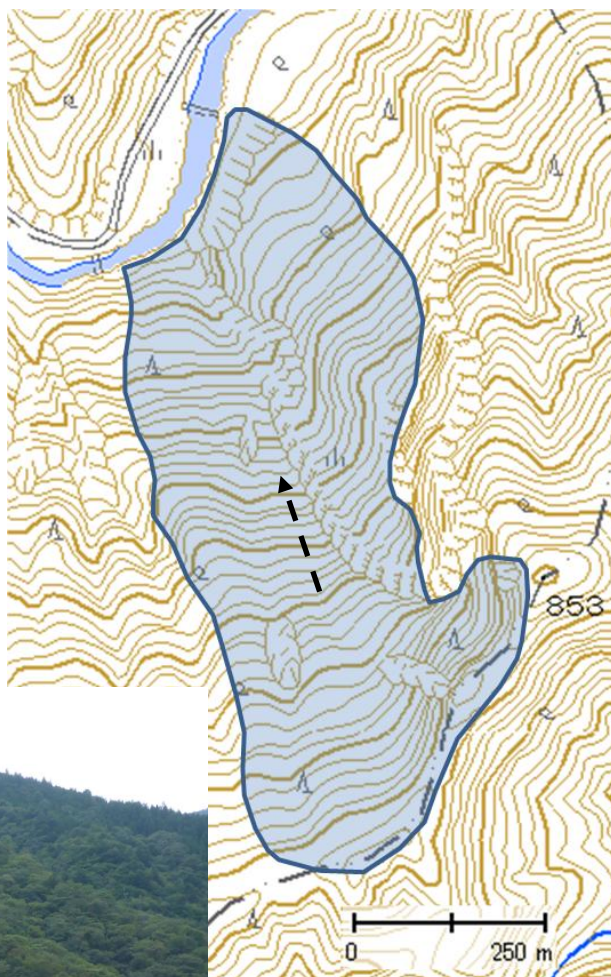
崩壊地を望む（長殿北）

大塔町清水地内の、十津川支流川原桶川右岸の攻撃斜面にあたる（赤谷の下流方）。今回の崩壊は、明治 22 年 8 月に大規模な地すべりが発生した旧崩壊地形の一部を含む形で発生した。崩壊は高さ約 830m の尾根部から生じており、滑落崖付近には赤茶色を帯びた砂岩が分布し、その直下に山側に傾動した流山が残存する。崩壊地右側（上流側）の中～下部には、流れ盤の下盤を構成する泥質混在岩が分布し、上面付近に断層面（東西走向、約 35° 北傾斜）が認められる。流れ盤の最上部付近から湧水が認められる。尾根付近の砂岩層は泥質混在岩層の構造的上位に重なる。滑動土砂は、対岸部に河床からの高さ約 30m の高まりを形成しており、一時的に河道を閉塞したと考えられる。また、崩壊地左側（下流側）の下部には旧崩積土が分布している。当斜面の崩壊には、基盤岩の地質構造（流れ盤）、旧崩積土の分布、岩相境界部の地下水（湧水）などの要因が関わっていると考えられる。

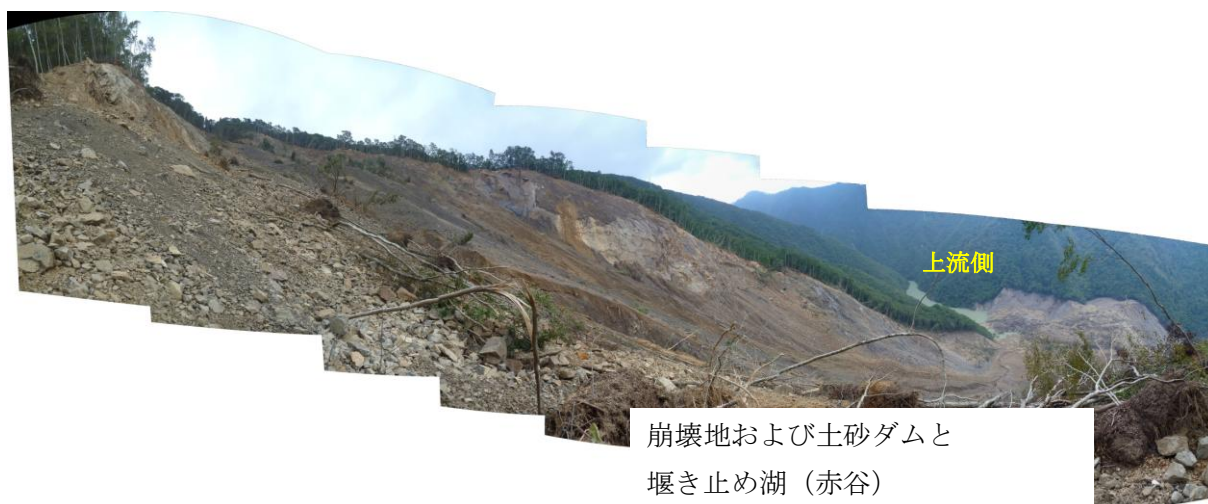
赤谷崩壊地概要

大塔町清水地内の、中津川支流赤谷右岸の攻撃斜面にあたる（長殿北地点の上流方）。崩壊は高さ1050mの尾根部から生じており、滑落崖付近には赤茶色を帯びた砂岩が分布し、直下に山側に傾動した流山が残存する。崩壊地右側（上流側）上～中部には流れ盤の下盤をなす泥質混在岩が分布し、断層面（東西走向、約35度北傾斜）が認められる。斜面右壁に残存する岩壁は北西－南東走向、約60°北傾斜の開離性の断裂面で断たれ、その面にそって流れ盤の下盤まで達する風化帯が認められる。崩壊地左側（下流側）の側部に分布する砂岩には、南北走向で約40°西傾斜の節理面が発達しており、その側方滑落崖から数m範囲内の斜面上にはクラックが発生し、崩壊が拡大する懸念がある。砂岩層は構造的に泥質混在岩層の上位に重なる。崩壊土砂は赤谷を閉塞して対岸部にせり上がり、高さ約70mで谷を堰き止めている。当斜面の崩壊には、基盤岩の地質構造（流れ盤と深層風化断裂面）、谷地形部を浸透・流下する地下水などの要因が関わっていると考えられる。
