宮城県北部の道路・鉄道の被害状況

Damage to Road and Railroad in Northern Miyagi due to the 2011 off the Pacific Coast of Tohoku Earthquake

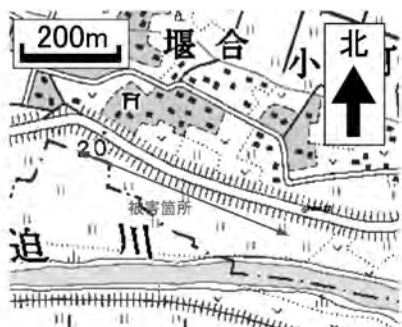
図一3 栗原市本吉街道(盛土の側方流動)

まず、道路の被害として図一3に栗原市若柳大林を通る本吉街道の例を示す。ここでの推定震度は6弱である(図一2参照)。被害箇所は、迫川の北側に位置し、ほぼ東西方向に走る盛土天端がアスファルト舗装の片側1車線の対面道路である。道路の南側は水田、北側は水田と集落である。約450 mのほぼ直線区間で盛土に5 m以上の側方流動が生じて2 m以上の路面陥没が起こっ

(a) 周辺の地形(国土地理院 数値地図 25000(地図画像)金成より作成)

ていた。路面クラックも多く認められた。道路東側半分では北側法面が流動していたが、西側半分では南法面が流動していた。盛土材は主に砂質土であるが、シルト質も散見された。

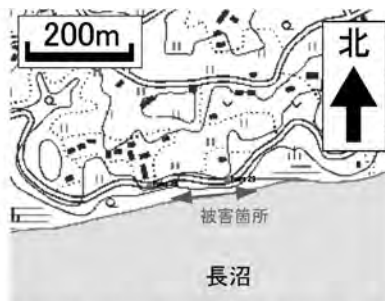
図一4 登米市長沼湖周道路の被害(斜面崩壊による)

図一4は登米市の長沼の周囲を走る湖周道路の被害例である。ここでの推定震度は6弱である(図一2参照)。被害箇所は長沼の北西部を東西方向に走るアスファルト舗装の1車線道路である。地形的には片切により整備された道路であろう。地震により斜面崩壊が生じ大きな路面陥没やクラックが多数発生していた。

(a) 周辺の地形(国土地理院 数値地図 25000(地図画像)築館より作成)

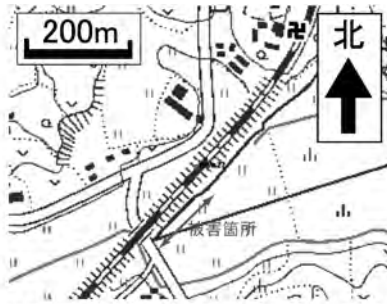
図一五 東北本線の梅ヶ沢～新田間の被害(盛土崩壊による)

次に、鉄道の被害として、東北本線の梅ヶ沢～新田間の例を図一5に示す。ここでの推定震度は6強である(図一2参照)。南西から東北方向に延びる路線であり、周囲は水田に囲まれた軟弱地盤上の盛土区間である。盛土は旧線に新線を増設した構造になっており、変状が生じたのは旧線側の古い盛土とのことであった。旧線側で盛土崩壊が起こり天端で約1.5 mの沈下が生じて、延長約150 mに渡って影響を受けていた。調査時点では、すでに法尻にふとん簀(排水ブランケット)とジオテキスタイルを適用した復旧工事が行われていた。

(a) 周辺の地形(国土地理院 数値地図 25000(地図画像)築館より作成)

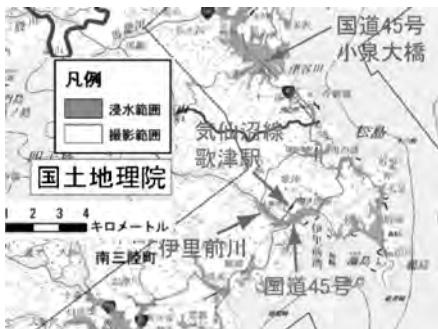
図一六 気仙沼線歌津駅周辺の浸水範囲⁹⁾に加筆

図一六は南三陸町の気仙沼線歌津駅周辺および後出の小泉大橋周辺の浸水範囲を示したものである⁹⁾。歌津駅周辺の推定震度は6弱である(図一2参照)。図では分かりにくい, 津波は沿岸部を被い伊里前川を遡上し, また歌津駅のすぐ西側を通り内陸部へ浸入している。図一七に歌津駅周辺の被害を示す。歌津駅の西側一部からトンネル坑口までは盛土であり, 直ぐ東側の小学校や中学校はさらに高いところに位置している。駅舎にはほと

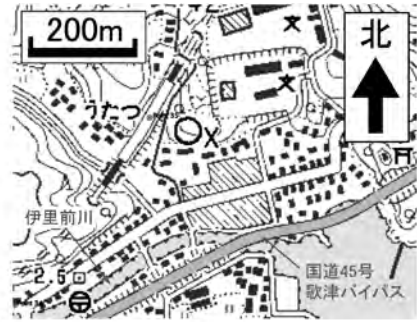
図一七 気仙沼線歌津駅周辺の被害(津波による)

(a) 周辺の地形(国土地理院 数値地図 25000(地図画像)伊里前より作成)

んど被害は見られなかったが, プラットホームの西端部からトンネル坑口までの盛土天端ではバラストや線路の流失および北西方向に面した(内陸向き)盛土法肩から法面でかなりの洗掘が見られた。図一七(c)からカルバートボックス出入り口周辺が洗掘によりむき出しになっている様子が分かる。なお, ここでは示していないが,
