# 仙台城石垣被害調査 1 次報告

## The first report on stonewall failure of Aobajyo-castle in Sendai

### 1. 調査概要

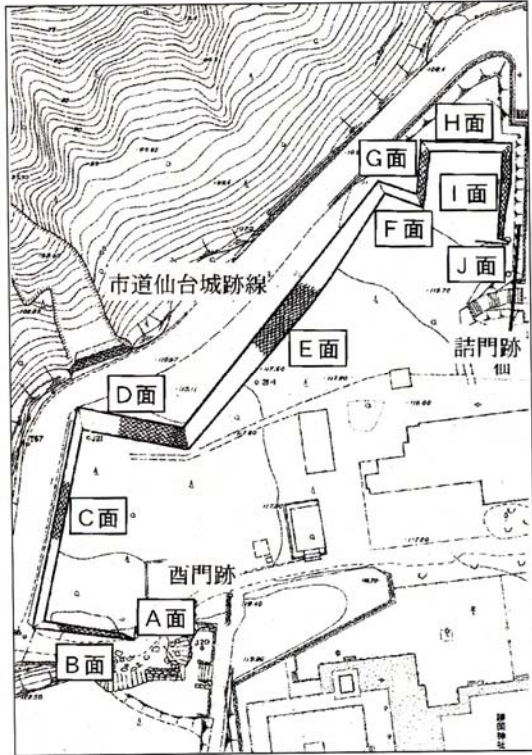
図-1 本丸北西石垣配置図<sup>1)</sup>

本調査では、青葉城跡本丸北西部の市道仙台城跡線に沿う石垣（図-1）の被害状況について調査を行った。この区間は、宮城県護国神社が管理しており、現

在、仙台市教育委員会文化財課と復旧に関して協議している段階である。本章では、各面における被災状況を示す。

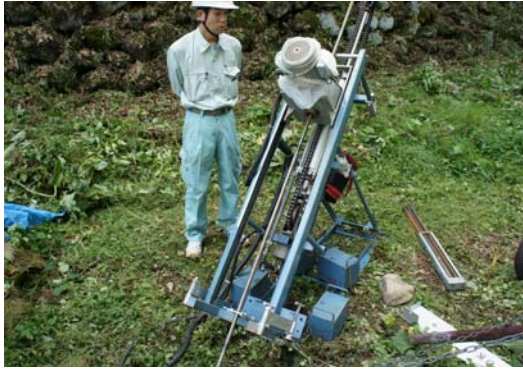
写真-8 NSWS

写真-8) を用いて石垣周辺の地盤構造を調査した。NSWS はスウェーデン式サウンディング試験 (SWS 試験) を基として、試験手順を自動化した装置であり、荷重方法を従来の重錘から、空油圧を利用した機構へと変更したものである。そのため、鉛直下向き以外の角度での計測も可能である。本試験機では急速にロッドが沈下する場合、貫入を一時停止して荷重を 0 からかけ直すことで、空洞などの地盤の弱部を捉えることができる。また、礫が多くて貫入が難しい地点ではスクリューポイント (写真-9) の代わりに BSP (写真-10) と呼ばれる先端部が用いられる。

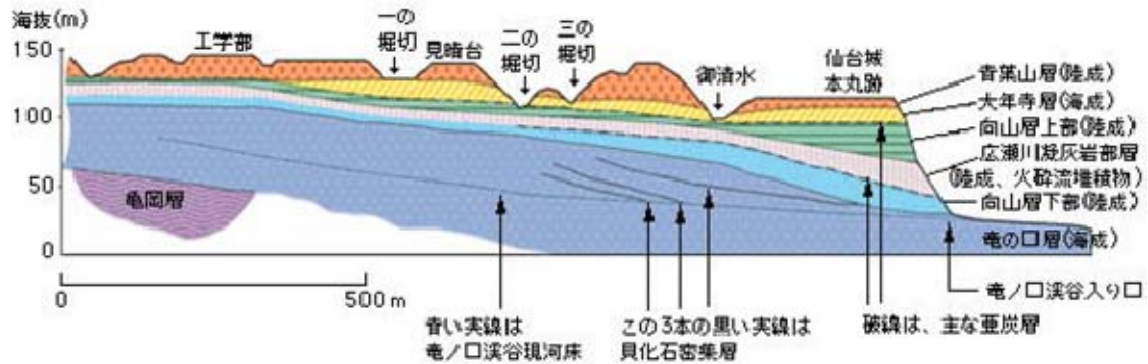
図-10 青葉城公園急崖の地層構成<sup>4)</sup>

仙台城公園は、石垣のみでなく、周辺の斜面でも大規模な崩壊が発生していた。仙台城公園から東側、広瀬川を望む方向は、もともと 60m にもおよび急崖となっているが、今回の地震動でも大規模崩壊が発生した

急崖の地層構成を図-10 に示す。地層の半分ほどは火砕流堆積物より成っており、外見上は南九州に広く分布するシラスと似たような印象を与える。

大規模崩壊の発生した公園の端部では、広い範囲で亀裂が発生しており、立ち入り禁止となっていたが、今後のさらなる崩壊の発生が懸念された。今後何らかの対応が必要になるものと思われる。
