## Lessons from Tsunami Disaster and Future Views for Hard Countermeasures

## 2. 調査箇所および調査の視点

### 3. 被害状況および知見

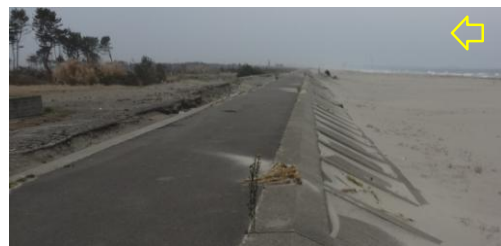
写真-2は砂の埋塞により高さが低くなった緩傾斜堤であるが，遡上は少ない。従って，写真-1のように高さが緩傾斜堤の場合は，津波が斜面に沿って遡上するので，防潮機能が低下する恐れがある。なお，緩傾斜堤の遡上は，地元の人の口からも聞かれた。

写真-2 緩傾斜堤（低い）：荒浜①

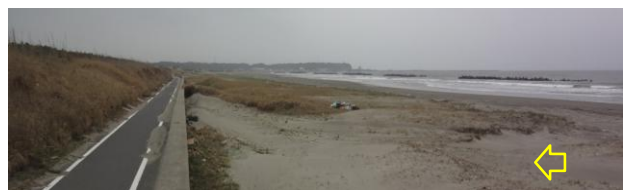
写真-3は直立堤の箇所であるが，背後の盛土の侵食度を隣接する河口の西側と比較すると，こちらの東側の方が天端の越流深が大きいことが想定される。この原因として，東側では写真-3のように直立堤との間に溜地があるものの，前浜には防潮堤の高さと同じレベルの堆積地形があり，これが緩傾斜堤のような役目を果たし，防潮機能が低下し，津波高が高くなったためと思われる。

写真-3 防潮堤の前浜で発達した地形：三川E

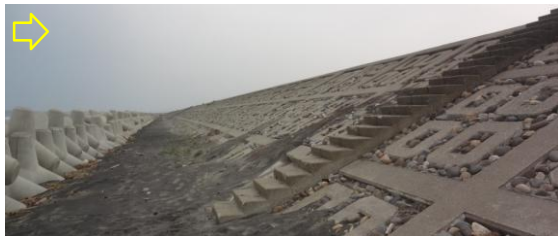
写真-4はブロック張りの緩傾斜堤であるが，被害は見られない。一方，写真-5は表のりがブロック張り，裏のりが格子枠の防潮堤であるが，表のりから裏のりまで決壊した状況である。このような破壊形態は随所で見られ，表のりのブロックが，背後地に飛ばされている。他にも

写真-4 ブロック張り防潮堤の表のり：二の倉⑦

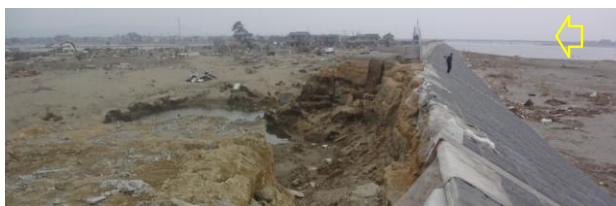
**写真-6** は裏のりの侵食による天端までの侵食であり、**写真-7** は浅い侵食ではあるが、変状がない RC 直立堤の状況である。

このように、表のりは侵食されにくいものの、裏のりの侵食が先行し、その影響を受けて、天端や表のりが決壊すると思われる。

写真-6 裏のりの侵食による天端までの侵食：荒浜⑭

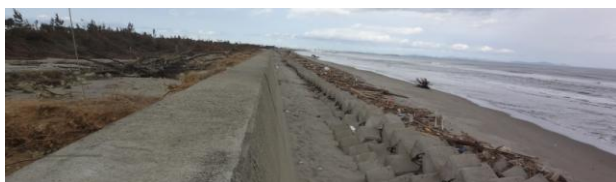
写真-7 裏のりが侵食（浅い）されても残る RC 直立堤：井土浜③

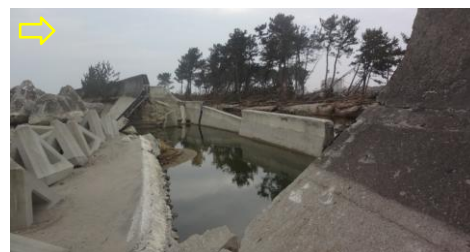
**写真-9** は海岸線にほぼ平行した防潮堤であり、下部の斜め部材と上部の曲面部材を組み合わせた波返し付きコンクリート護岸の決壊状況である。当地では延長 100m 程度の範囲で 3 箇所、やや南側の構造変化部付近で 1 箇所が決壊し、流出している。コンクリート部材の厚さは 0.5m であり、一般部では前面の砂面からの防潮堤の高さは 2.1m であるが、決壊箇所の残留防潮堤は 4m 露出している。決壊断面は鉛直できれいな面であり、継ぎ目に相当している。3 箇所の決壊箇所を含む区間では、防潮堤の裏側は天端と直立壁、それ以外の区間では、天

写真-9 波返し構造の防潮堤の被害：荒浜⑭

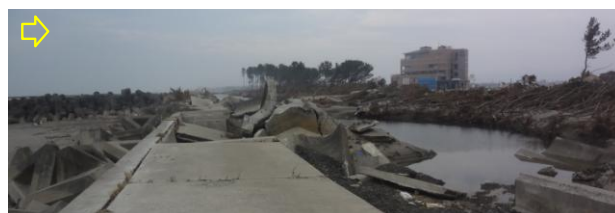
南側の鳥の海都市公園の辺りでは、波返しコンクリート護岸の前に砂浜から 1.1m 高の直壁に、2m 程度の幅のコンクリート製の表天端が後付けされている区間がある。**写真-10(a)** は表天端、波返し、裏天端、裏のり面を構成するコンクリート部材において、最も被害が激しい箇所であるが、**写真**のように 4 部材の全てが流出している。これは、前面に天端を設けることにより、波返し効果が低減したためと思われる。裏のり先は越流により侵食され、幅 8m 程度の落堀になっており、背後の幅 80m 程度の松林がほとんど流出している。ここで、**写真-10(b)** の衛星写真によれば、**写真-10(a)** の箇所はこの激しい破壊区間（写真中央）の北端に位置することが分かり、南側の当該区間の背後には、落堀（写真では緑色のゾーン）が形成されていないことが分かる。つまり、防潮堤の全体的な破壊により、落堀が形成されるに至らず、あるいは形成されても、その後、再び埋塞し、浸水が直接的に保安林に作用したと思われる。なお、落堀の減勢効果は、知見 15 で再考する。

写真-10(a) 波返しと前面天端の組構造の防潮堤被害：荒浜⑭

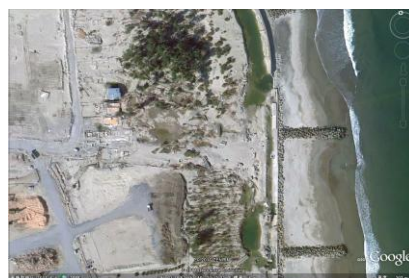
写真-10(b) 写真 10(a)の背後の浸水状況：荒浜⑭

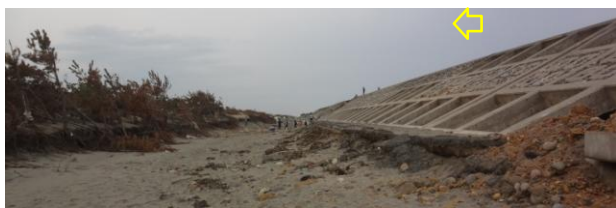
さらに洗掘が進行すると、写真-19 のように洗掘深や洗掘幅が拡大する。裏のり先の洗掘深さは、1.5m 程度であり、全体的に滞水はしていないが、やや深い所では水溜まり状に滞水しているが、小規模である。

写真-19 裏のり尻の侵食（中規模）：二の倉⑦

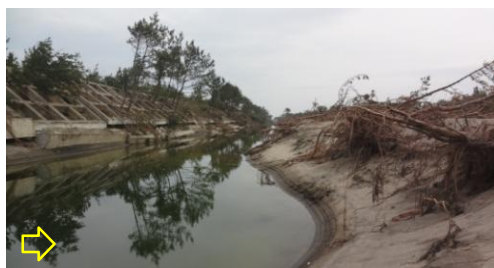
写真-20 では、裏のり先の落堀のため、海側の状況は確認できないが、裏のりは高さ 3m 程度の 3 段の格子枠であり、のり先は洗掘され、幅 5m 程の落堀になっている。背後の松林は、落堀から 20m 程度の範囲でなぎ倒されているが、その先は立木が目立つ。

写真-20 裏のり尻の侵食（大規模）による落堀：寺島⑨

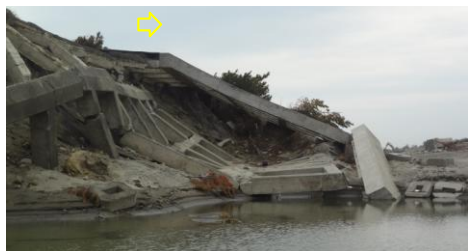
写真-21 では表のりがブロック張り、裏のりは格子枠であり、写真-20 と同様な洗掘状況であるが、大部分は窪地になっており、深い箇所は滞水している。防潮堤の銘板によれば、T.P.7.2m であり、天端幅は 4m で、裏のりが崩壊している。

写真-21 裏のり尻の侵食による格子枠の崩壊：北新田⑧

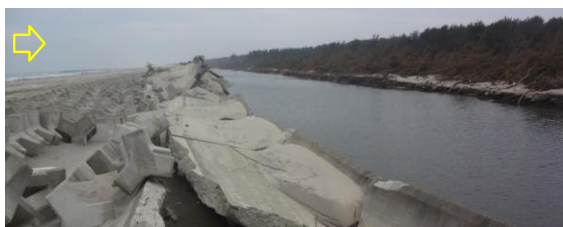
**写真-22** の防潮堤では、波返し斜材部分から決壊している箇所が多数見られ、その他の場所でも、裏天端およびのり面のコンクリート部材が侵食され、流出している。のり先は幅 20m 程度の大規模な落堀が発生しており、その背後の松林は数十 m の範囲でなぎ倒されているが、その先は立木の状態にある。このような大規模な落堀は、亘理町の荒浜でも見られる（**写真-10(a)** 参照）。

写真-22 裏のり尻の侵食（大規模）による落堀：吉田⑩

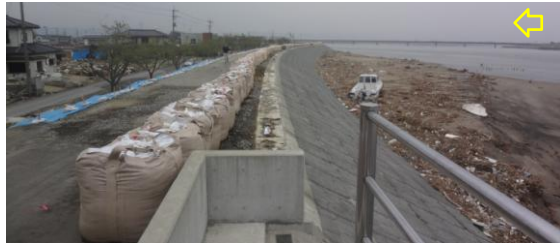
**写真-23(a)** は阿武隈川河口から 1.8km 上流右岸にある亘理大橋直下流の河川堤防である。ブロック張り護岸であり、水面（5/1、9:30 頃）からパラペット（高さ 0.7m）上端までの高さは 6.2m である。天端幅は 6.3m であるが、パラペットが飛ばされた箇所では、裏のりの侵食が見られる。さらに、ここから 600m ほど下流でも、**写真-23(b)** のように同様な被害が発生している。**写真-24** は同地点の堤内地の様子であるが、津波が住宅地を突き抜けたことが分かる。なお、同様な現象は、2004 年台風 23 号による出石川の破堤箇所（左岸 5.3km 地点、出石町鳥居地先）でも見られているが、津波の流れに強弱があることを示すものと考えられ。

ここで、これらの 3 箇所の被害の差異は、**図-1(c)** により説明できる。つまり、図中の矢印の方向を河口から進入した津波の進行方向と見なすと、実線の矢印は堤防の法線に対して或る角度があるが、破線の矢印はほぼ平行であることから、津波の波力や水深に差異が生じたと推察できる。言い換えれば、洪水と同様に堤防の法線が湾曲した水衝部は、津波の場合も水位が上昇して越流の可能性が高くなることを示唆する。

写真-23 (b) 越流による河川堤防護岸の被害：阿武隈川右岸⑪

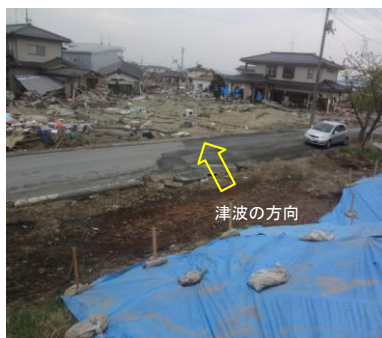
写真-24 津波が堤内地を抜けた状況：阿武隈川右岸⑫

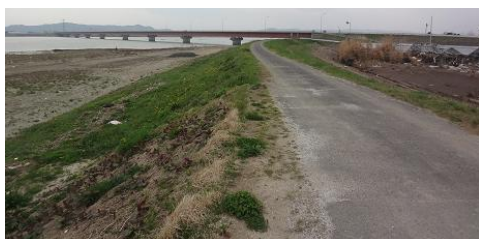
なお、**写真-27** は対岸の左岸側の堤防の様子であるが、河川側の津波高は右岸ほど大きくは無いように思われる。

写真-27 阿武隈川左岸の河川堤防：亘理大橋下流

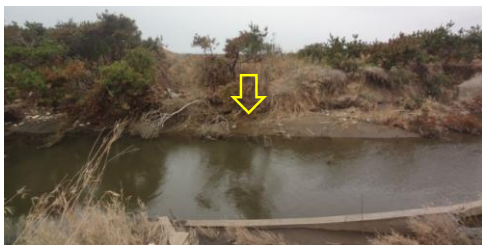
河川での津波の遡上は、河側からの津波の進入が前提になっているが、写真-32 および写真-33 は、河川護岸の背面から津波の浸水があり、護岸が侵食、倒壊した事例である。河口から蛇行した河川であり、海岸線から 70～100m 程度で海岸線に平行になるような法線となっていたために、海からの津波を背後からも受けている。

写真-32 河川護岸の背後からの津波による侵食：三川 E

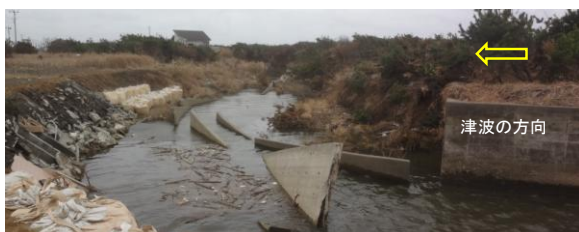
写真-33 写真-31 の横からの状況：三川 E

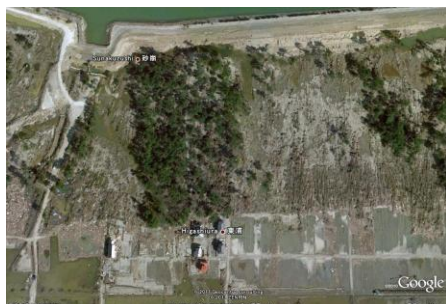
この場所を上空から見たのが写真-36 であり、写真-35 の住宅は、写真中央下に見え、住宅の存否と保安林の流出の有無の対応が明確に示されている。この場所の津波に流された、および残存した保安林の様子は、写真-47 からも分かる。

写真-36(b) 津波後の保安林と写真-35の住宅（中央下）：東浦④：上が海岸方向

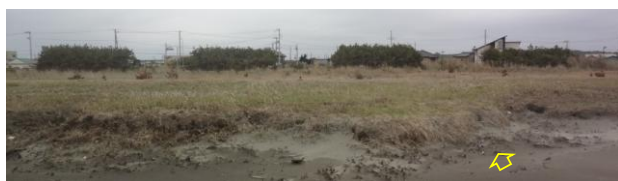
仙台平野の保安林の他に、写真-37 の旭市の事例がある。これは下永井海岸なぎさリフレッシュ事業の海岸であり、防潮堤は緩傾斜化されている。防潮堤の背後は、自転車道、さらに九十九里ビーチラインがあり、その先が住宅地である。事業の一環として、防潮堤の海側ののり肩付近には、写真-37 のように、幅 10m、長さ 15m ほどの松林の植栽帯が法線方向に 15m ほどの間隔で設置されている。つまり、長さ 15m の松林の空いた空間があるが、空いた箇所と松林がある箇所を比較すると、松林がある箇所の方が、写真-38 のように住宅の被害が小さいようにも思われる。

写真-37(a) なぎさリフレッシュ事業に合わせて整備された保安林：横根 F

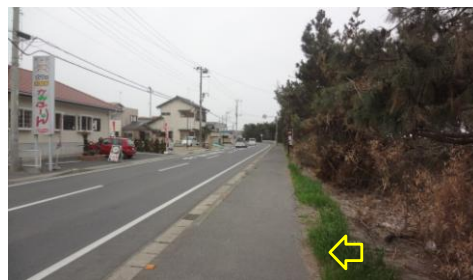
写真-38 写真-37の保安林の山側の状況：横根 F

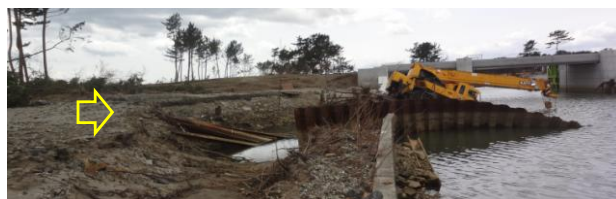
側は全体的に侵食を受け、アスファルト舗装が剥離し、鉄板が飛ばされている。他方、防潮堤側は両のり面およびのり尻が侵食し、防潮堤の裏のりの侵食部分に繋がっている。水門周辺の貞山堀では、写真-40 のように、堤防の侵食、重機の転落が見られるとともに、対岸の上流 30m ほどでは、ブロック張りを含めた堤防全断面全体の被災のためか、土のうによる堤防締切りの応急復旧工事が行われている。これらから、保安林を取り除いてオープンな空間にした防潮堤からの道路が、津波の通路になり、被害を大きくしたと思われる、言い換えれば、保安林の減勢効果を減じていたということになる。

写真-40 写真-39の突き当たりの水門付近の被害：井土浜③

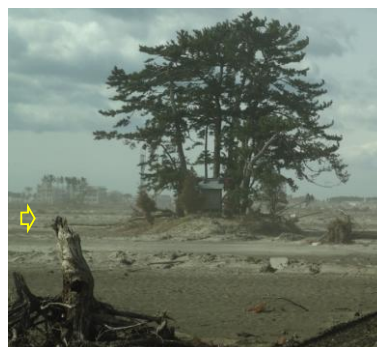
さらに、写真-41 は若林区の県道 10 号沿いで、5, 6 本の松に囲まれた祠が、高さ 1m 程度の小さな丘の上に残っている様子である。ここは海岸線から 1km ほどであるが、海岸線から 3.5km ほどにある仙台東部道路まで津波が達しており、漂流物も流されていることから、この祠も津波の浸水を受けているはずであるが、その姿を止めているのは、松の木の減勢の効果によると考えられる。

写真-41 松に守られた祠：荒浜①

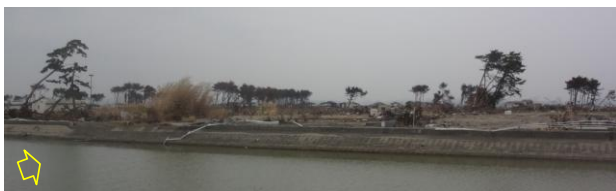
写真-43(a) 幅が広い保安林の背後地：荒浜①

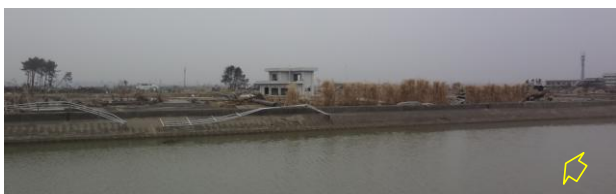
写真-43(b) 幅が狭い保安林の背後地：荒浜①

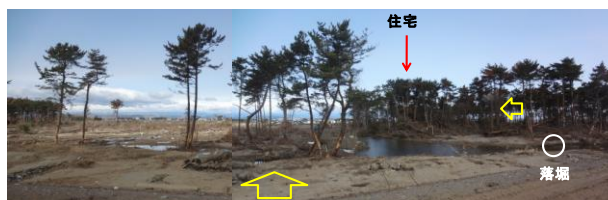
写真-46(b) 写真-46(a)に隣接した保安林の流出箇所：東浦④

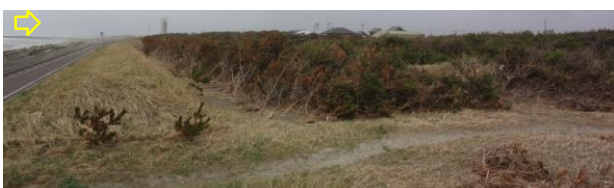
写真-50 津波（小規模）後の保安林：足川浜 B

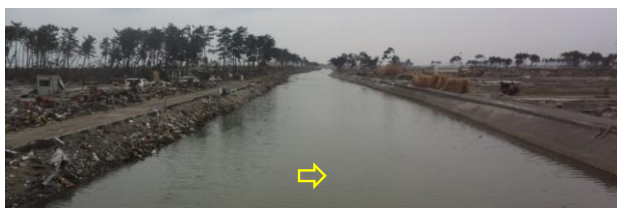
写真-63 津波が通過した貞山堀：荒浜①

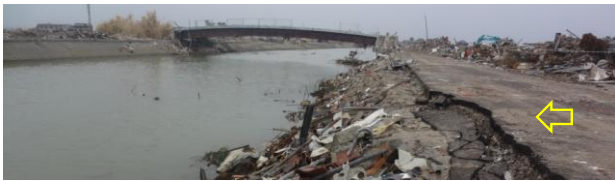
写真-66 貞山堀の津波が下る側のり面：荒浜①

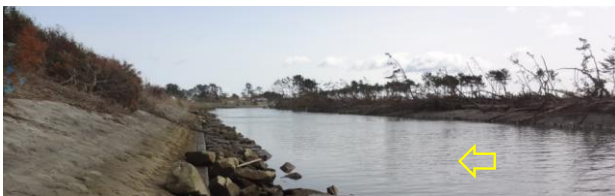
写真-67 は別な場所の貞山堀において、津波に対する表のりの状況である。水面から下部のブロック張りが 2m、上部の土堤が 1m である 3m の高さの堤防であるが、表のりの侵食は見られない。なお、この場所では貞山堀の山側に隣接して、新たな堤防が 1m 高く造成されており、その表のり面の張り芝だけが全て剥離しているが、それに関しては、知見 28 で考察する。

写真-67 貞山堀の海側の表のり：東浦④

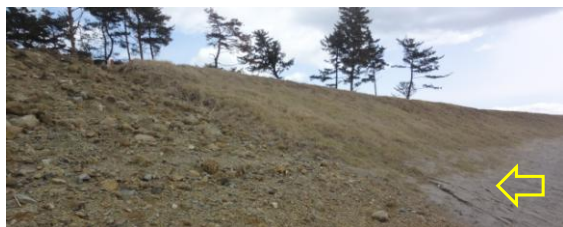
写真-73 侵食を受けた堤防の海側の表のり：井土浦⑤

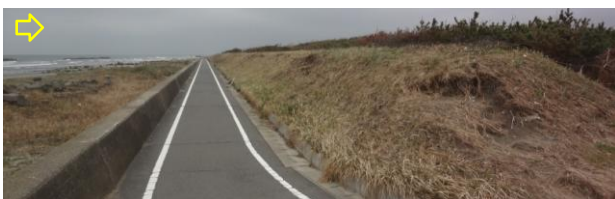
写真-74 は、0.5m 程度と想定した越流による盛土の海側の表のり面（奥側）の状況であり、部分的な侵食が見られる。また、写真-75 は防潮堤に隣接する盛土の表のり面の侵食状況である。このような大規模な侵食がある原因として、前面の防潮堤が緩傾斜堤になっているため、津波が直接的に表のり面に当たったためと思われる。

写真-74 津波（低越流）を受けた盛土の表のり面：三川 E

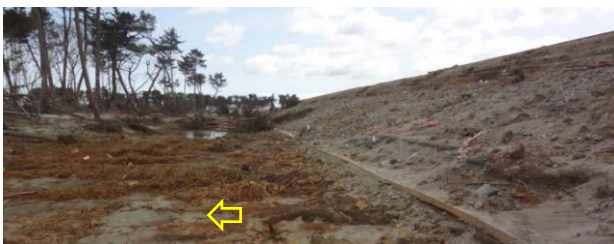
写真-78 は新設堤防の裏のりおよびのり先の状態である。裏のりは侵食されているが、表面あるいは表層だけである。また、のり先が侵食されていない箇所もあるが、流下条件が異なるのか、のり先の地盤の耐力が大きいのかは不明である。

写真-78 裏のり侵食と侵食していない裏のり先：井土浦⑤

一方、越流深などが大規模な場合は、のり先がほぼ全てが侵食、洗掘されており、侵食抑制は期待できないことが分かる。既出の写真-78 が唯一の残留事例であるが、この場合でも表層は侵食されており、過度な期待は難しいと思われる。

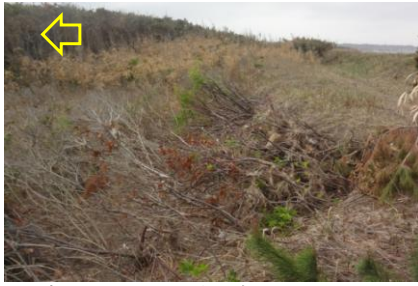
写真-81 は防潮堤の背後に整備された盛土であるが、裏のりが小段状になっている箇所である。海側の盛土高は 2m であるが、天端幅は 2.2m、上段および下段の盛土高は、それぞれ 1.2m および 1.5m であり、小段幅は 4.5m であり、下段のり面が若干侵食している。

写真-81 小段構造の裏のり：三川 E

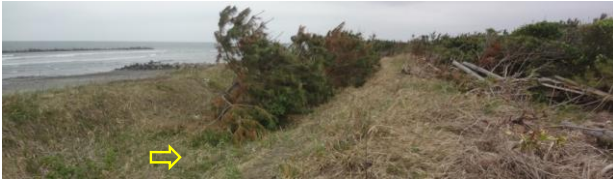
写真-82 では、裏のり先はほとんど侵食されていないので、0.5～1m 程度の越流深で、1.5m～2m 程度の裏のり高では、裏のり先の侵食は発生しないと思われる。

また、写真-82 は写真-81 と同じ区間にある盛土であり、3m 程度の間隔で二山になっているが、両天端の間の窪みは浅いため、侵食は見られない。

写真-82 二重構造の裏のり：三川 E

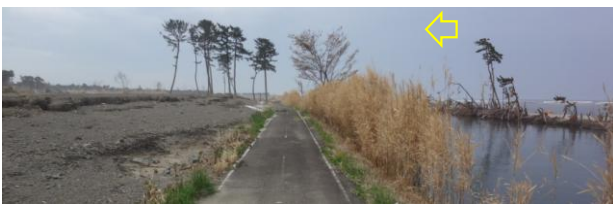
写真-83 は水面からの高さが 3m で、自転車道になっている幅 3m のアスファルト舗装を天端とする貞山堀の盛土に隣接して、新しく後付けされた堤防である。写真-71 の右中央の堤防と貞山堀の接続位置であるが、写真-83 の表のり、写真-84 の天端と裏のりの全てで侵食している。なお、新設堤防の写真-83 あるいは写真-84 の箇所以外では、一部の天端のアスファルト舗装の剥離および裏のり面の侵食が発生しているが、写真-83 のような激しい侵食は見られない。

写真-83 貞山堀と新設堤防の併設部：井土浦⑤

また，既出の写真-83 は貞山堀と新設堤防の併設部であるが，貞山堀の表のりは笹で被覆されており，津波後も残留している。この笹が植栽されたものか，自生していたものかは，不明であるが，侵食の抑制効果があると言える。なお，新設堤防の表のり面は張り芝であったと思われるが，視点 28 で考察しているように，表のり構造の特殊性により剥離，侵食されている。

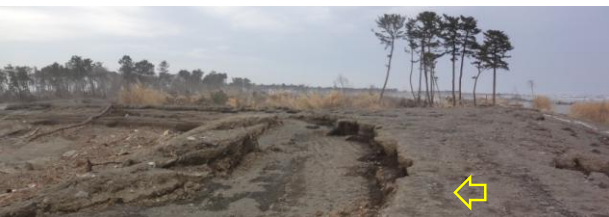
なお、写真-71 の湿地帯の南端（写真の右側）の堤防では、表のり、天端、裏のりの侵食が発生している箇所（写真-84）があるが、その原因は知見 28 で考察する。

また、写真-84 と類似の事例として写真-85 があるが、この箇所でも貞山堀に新設堤防を後付けし、一体化構造化されている。貞山堀の表のりに損傷は無いが、新設堤防の表のり面の張り芝は全て剥離している。

写真-84 新設堤防の天端と裏のり面の侵食：井土浦⑤

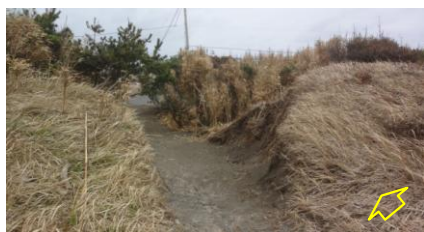
また、写真-89 は写真-88 の盛土の一角であり、背後地と海岸を連絡する通路のために、盛土が開けられている箇所である。手前の海側からの浸水の集中により、通路の両側の盛土が侵食されているのが分かる。このような箇所は、盛土の天端高より低い浸水の進入を許容すること、開口部の拡大による浸水の促進の恐れがある。

写真-89 写真-88 の盛土でのアクセス道の侵食：足川浜 B

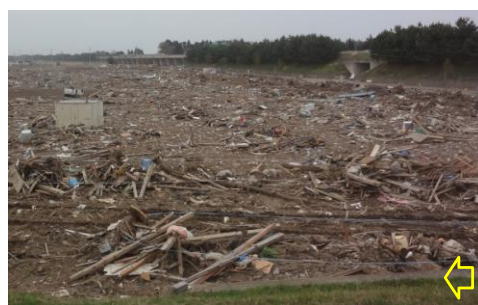
-91 は仙台東部道路の山側の状況、写真-92 は海側の状況である。“名取 14”の横断 Box および高架橋付近であるが、盛土高は 5m 程度であり、のり尻は高さ 2m のブロック積み土留めである。“名取 14”の横断 Box は幅 7m、高さ 4m 程度であり、高架橋は支間 10m 程度の多径間連続構造である。浸水痕は、海側の盛土のり面のブロック積みで 1.9m、横断 Box および高架橋橋脚で 1.6m、山側のブロック積みで 1.15m である。従って、道路盛土の山側の浸水深は、0.75m ほど低減されて海側の約 2/3 になっている。また、道路盛土から望む海側の住宅被害や漂流物の規模は、山側より大きいことから、道路盛土による津波抑制の効果がみられる。

写真-91 仙台東部道路の山側：今泉地区⑥

写真-91 は道路盛土の山側の状況であるが，漂流物も多量にあり，完全に津波の影響を阻止することは難しいことを示している。その理由は，道路盛土は全てが盛土構造ではなく，写真のように横断 Box，高架橋，水路，河川などの所要の施設があるので，津波に対して構造的な弱部になる開口部から，津波は浸水するためである。

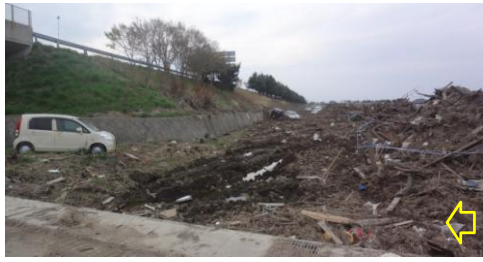
写真-92 仙台東部道路の海側：竹野花⑥

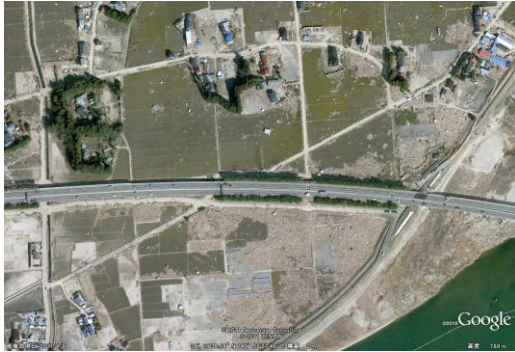
写真-93 は、以上の現地の状況について、衛星写真による上空からの様子であるが、中央の道路盛土を境にして海側になる上部と山側になる下部の状況について、差異は判読しにくい。

写真-93 仙台東部道路の海側（上）と山側（下）：竹野花⑥  
：盛土の左半分は高架橋、右側は名取川

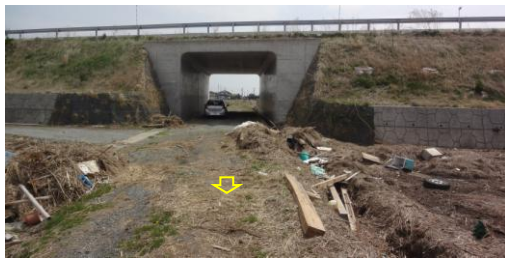
写真-94 は、津波による浸水の最先端付近の道路盛土の状況である。この位置での浸水深は 1m 程度であるが、周囲には車両などの大型漂流物は見当たらず、浸水の先端付近にある道路盛土では、津波の抑制効果も小さいことを示唆している。

写真-94 浸水した仙台東部道路の山側：山元町山元 IC 付近

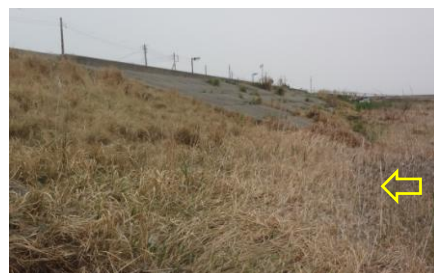
写真-95 は緩傾斜堤の防潮堤に併設された，植生表のり面であるが，津波後でも特に侵食は見られない。表のり面に作用する，せん断面応力に係る浸水深などは不明であるが，この箇所の津波高を 6.1m と想定すると，防潮堤位置の浸水深は 1.9m と想定される（4 章，表-1）。

写真-95 表のり面の草地の状況（中越流）：下永井 G

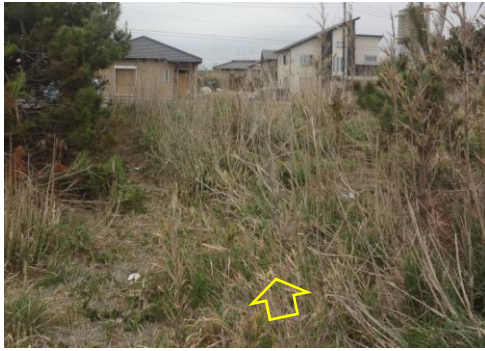
また，写真-96 は写真-37 で整備された松林帯の間の草地であるが，明確な侵食は見られない。なお，海拔とヒアリングに基づく，この箇所の津波高は 6.1m 程度であり，防潮堤位置の越流深は 1.3m である（4 章，表-1）。

写真-96 表のり面の草地（低越流）：横根 F

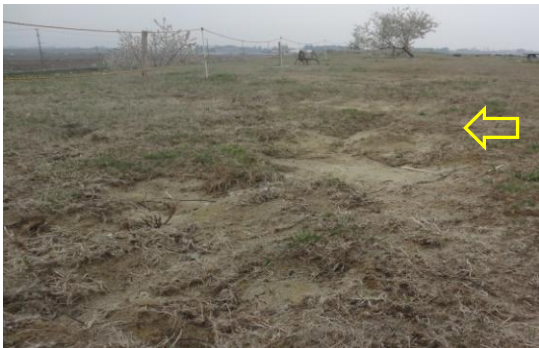
写真-97 は桜づつみ化して天端を腹付け拡張した堤防の天端の状況であり、全幅 15m 程度（アスファルト舗装 3m 含む）であるが、侵食が見られるが、部分的であり表面に止まる。なお、付近の阿武隈川右岸⑪の堤防天端の越流深は 3.8m と推定されている（4 章、表-1）。

写真-97 堤防の天端の芝：阿武隈川右岸⑩

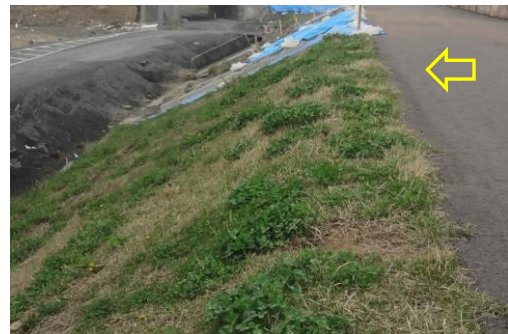
写真-99 は堤防の裏のりの植生の残存状況であるが、手前は侵食されていないが、奥側は侵食され、ブルーシートで拡大防止をしてある。このように隣接した箇所でも侵食の差異が見られるが、条件によって、侵食されない、あるいは軽微であることもある。

写真-99 堤防の裏のりの芝など：阿武隈川右岸⑪

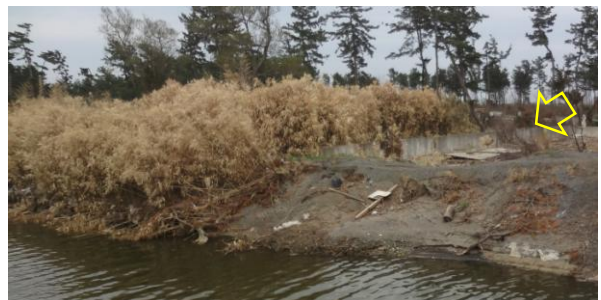
また、写真-100 は水路ののり面であるが、津波が流下するのり面になる。右側の裸地にも植生があったかは不明であるが、少なくとも左側の笹ののり面のように、笹により侵食が防止できることは知られる。このような笹による侵食の抑制効果は、随所で見られたが、張った根により地盤の表層が補強されるためと思われる。

写真-100 下り側のり面の笹の有無：寺島⑨

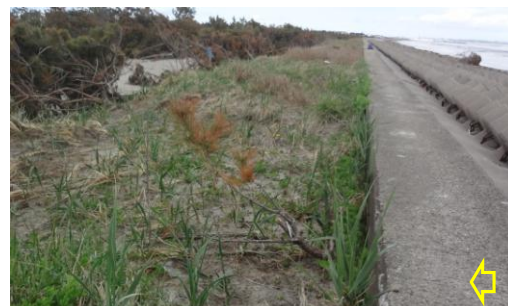
さらに、写真-101 および写真-102 は同じ区間の防潮堤の背後の様子であるが、前者では植生が残留しているが、後者では侵食されている。両者の差異は、津波の越流特性あるいは盛土の植生を含めた強度などの差異によるためと思われるが、詳細は不明である。少なくとも、条件によっては、防潮堤の背後にある盛土の植生が残留することもあるということである。

写真-101 防潮堤裏のりの草地：井土浜③

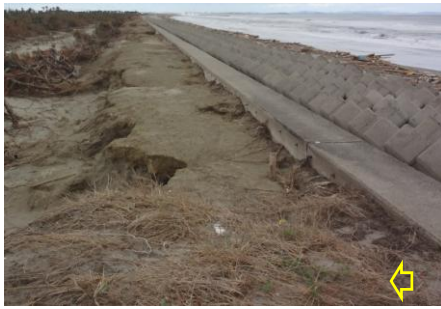
写真-102 防潮堤裏の草地（侵食）：井土浜③

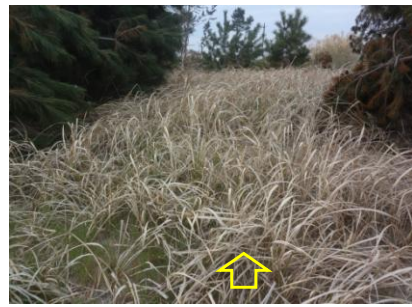
また、写真-104 は保安林内の草地の残留状態であるが、侵食は見られず、侵食防止効果が期待できる。

写真-104 津波後の草地：荒浜①
