BexleyとKaiapoiの被害報告

JGS調査団

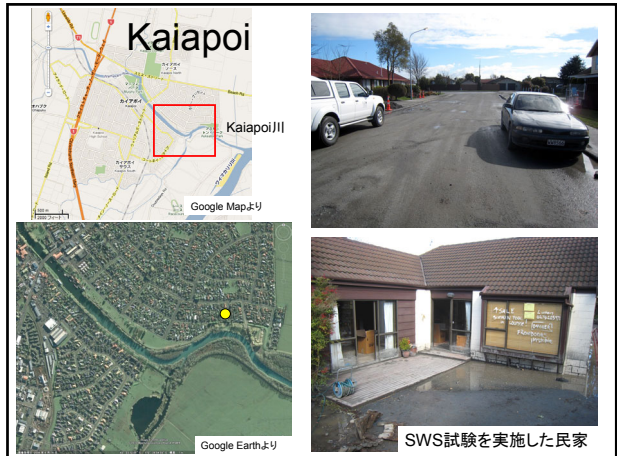
SWS試験 (Kaiapoi)

GL-7mまでN<4の軟弱層

地下水位も非常に高い (GL-0.25m)

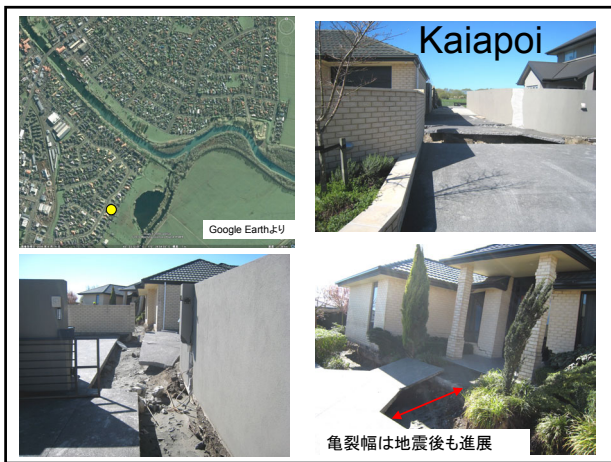
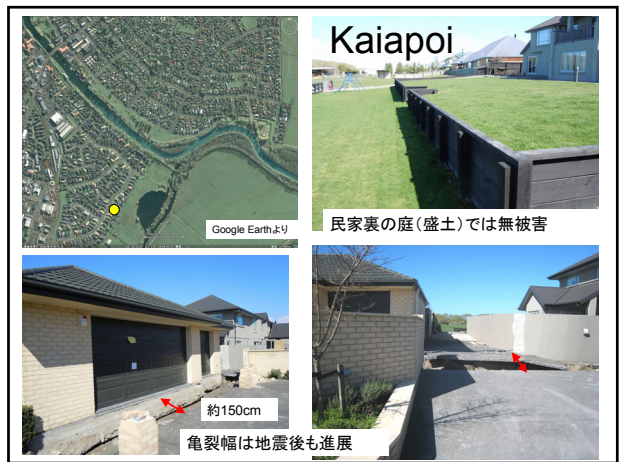
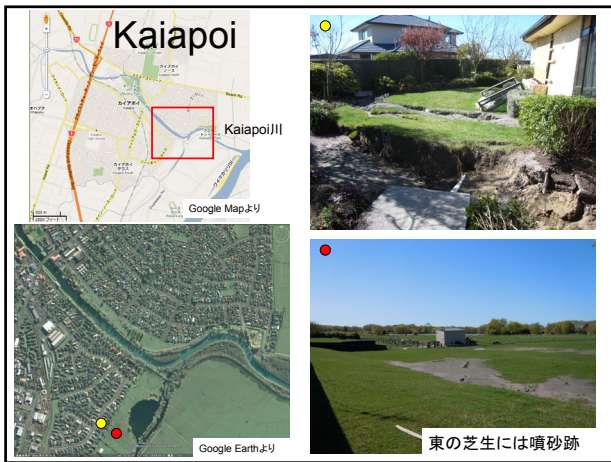
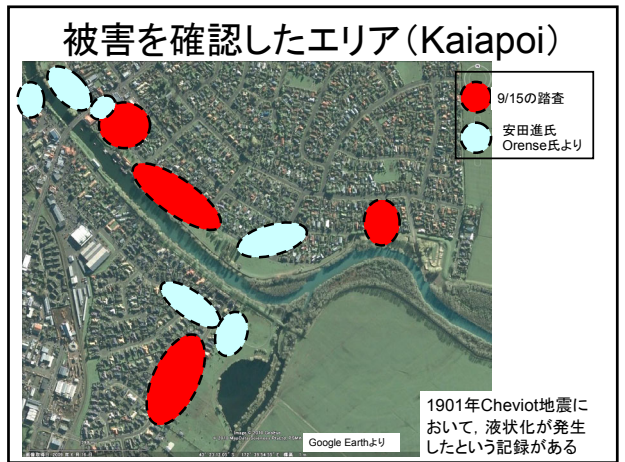
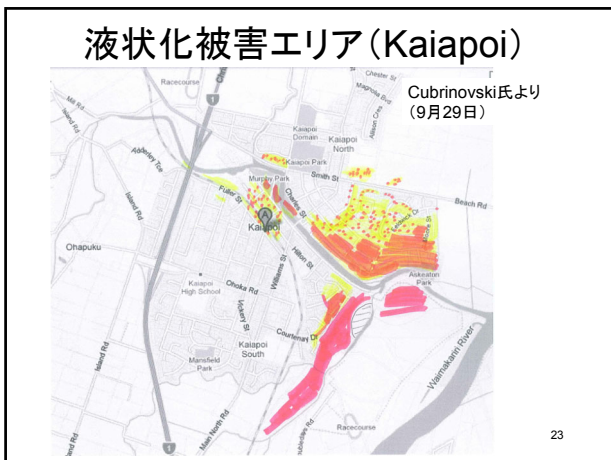
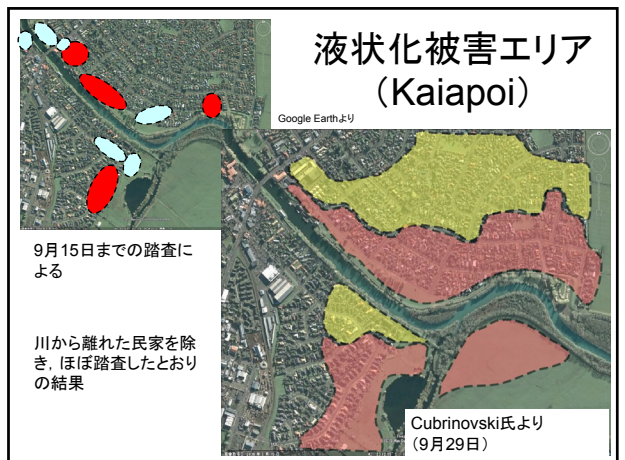
液状化被害エリア (Kaiapoi)

- 川などの水際近くでの液状化, 側方流動が多発 (特に湾曲部)
- 建物は沈下もしくは地盤亀裂により被害
- 自然堆積地盤が液状化したと思われるものが多い
- 10m以上も軟弱な層が続く (SWS試験より)
- 噴砂は細かい砂主体, SWS試験で得られた土には細粒分も多かった
