### 3.3 強震動と建物の被害

#### 3.3.1 建物の被害

### 3.3.1.3 上野目小学校の被害<sup>5)</sup>

### 3.3.1.4 岩ヶ崎高校の被害<sup>5)</sup>

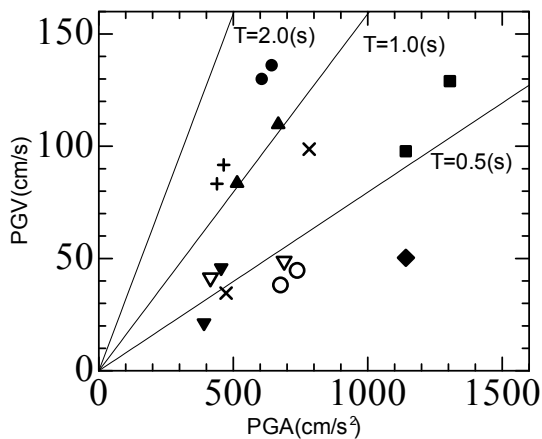
図一3.3.2 最大加速度－最大速度の関係

また、地震の建物応答への影響を検討するため、調査した学校施設に近いK-NET 築館、JMA 栗原市栗駒と過去の主な地震の観測記録の最大加速度(PGA)ー最大速度(PGV)の関係を図-3.3.2に示す。なお、図中の3本の点線は等価周期を表す。また、減衰5%および10%で求めたSa-Sdスペクトルを図-3.3.3に示す。

K-NET 築館の強震記録は、0.2~0.3秒以下の短周期が卓越する地震動であり、JMA 栗原市栗駒も周期1秒程度を超える成分は少ない地震動で、建物被害への影響は比較的小さいと思われる。またPGAおよびPGVの値も兵庫県南部地震や新潟中越地震と比較すると小さい。

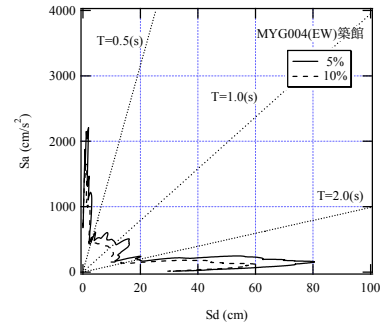
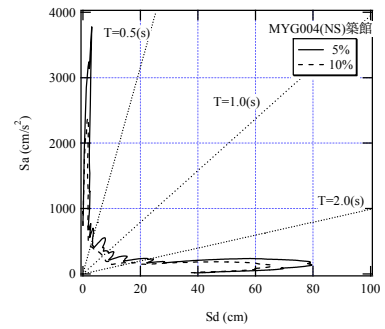
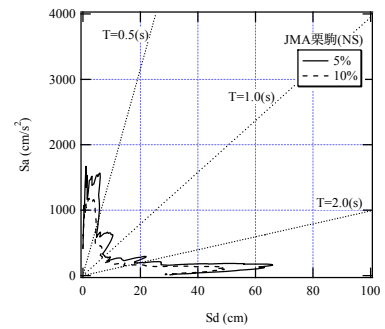
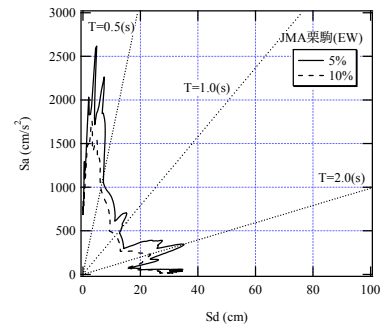
図一3.3.3 Sa-Sd スペクトル (h=5%, 10%)

震度6強を観測した自治体震度計の加速度波形は公開されていないが、今回の地震で震度の割に比較的建物被害が少なかったのは、このように地震動が短周期で卓越するものであったこと、PGAおよびPGVが比較的小さかったことが幸いしたと考えられる。

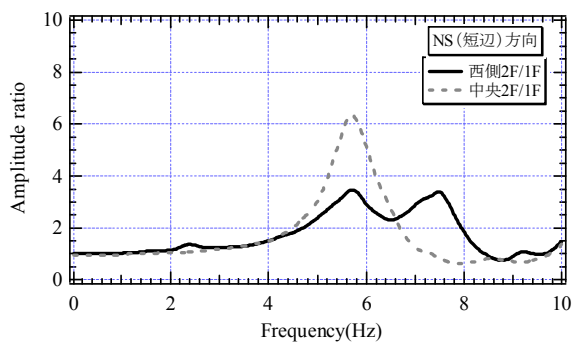
図-3.3.8 旧校舎のフーリエスペクトル比（建物短辺方向）

余震観測のための地震計を撤去した後、ほぼ同位置にセンサーを設置して常時微動観測を行った。計測器には電磁式速度計（東京測振社製）を用い、サンプリング周波数は100Hzとした。図-3.3.8 および図-3.3.9 に建物短辺、長辺方向について2階／1階のフーリエスペクトル比を示す。計測は10分間行い、1セット40.96秒として10セットについて求めたフーリエスペクトル比の平均と採用している。短辺方向ではおよそ5.7Hzに、長辺方向ではおよそ2.5Hzと7.8Hzにピークが見られる。スペクトル比の結果は余震観測結果とも概ね対応しており、このあたりが建物の卓越周波数と考えられる。また、フーリエスペクトル比の倍率は長辺方向のほうが短辺方向に比べて約2～4倍程度大きな増幅率を示している。図-3.3.10 および図-3.3.11 には建物短辺、長辺方向について2階／1階のコヒーレンス関数

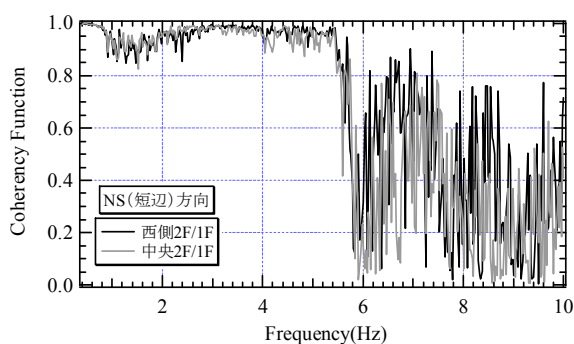
図-3.3.10 コヒーレンス関数（建物短辺方向）

を示す。短辺方向では6Hzより少し低周波数側からコヒーレンスが大きく低下している。また、長辺方向では2.5Hz前後でコヒーレンスの低下が大きく、4Hz付近ではほぼ0を示しており、図-3.3.8 および図-3.3.9 が示す卓越周波数をほぼ裏付ける結果となっている。図-3.3.12 および図-3.3.13 には1階西側／1階中央、2階西側／2階中央のコヒーレンス関数を示す。特に長辺方向では、1階はほぼ同様な挙動を示していることが窺えるが、2階の挙動は卓越周波数付近でのコヒーレンスが強く、その前後で低下していることがわかる。

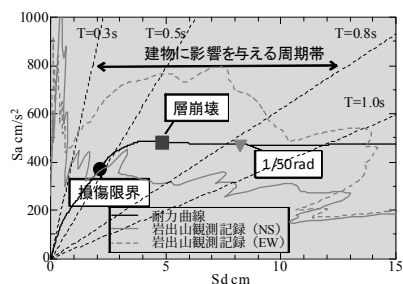
図-3.3.17 耐力曲線と岩出山の  $S_a$ - $S_d$

解析対象は小学校校舎の桁行方向（EW 方向）とし、柱及び梁を、剛域を持つ線材に置換した。剛域は柱・梁のフェースまでとし、基礎はピン支持で剛梁により固定されるものとした。各線材の挙動は、材端曲げバネ、せん断バネ及び軸バネによって考慮している。履歴特性には武田モデルを用いた。静的漸増載荷解析の結果、層間変形角が約 1/250rad で損傷限界（1 階の梁の一端が降伏）、1/100rad で層崩壊（1 層のすべての柱頭・柱脚が降伏）という結果を得た。図-3.3.17 には 1 質点系への縮約を行い算出した耐力曲線と岩出山観測点の本震の  $S_a$ - $S_d$  スペクトル（EW 方向： $h=5\%$ ）を示す。

図-3.3.17 より建物の弾性固有周期 0.3 秒周辺では、上野目小学校は他の 2 校に比べて揺れやすいことが推察される。ただし、各小学校での観測記録の長周期領域にはノイズとみられる成分が混入していることが見られたため、周期約 0.8 秒よりも長周期領域では信頼性が低くなっていると考えられる。

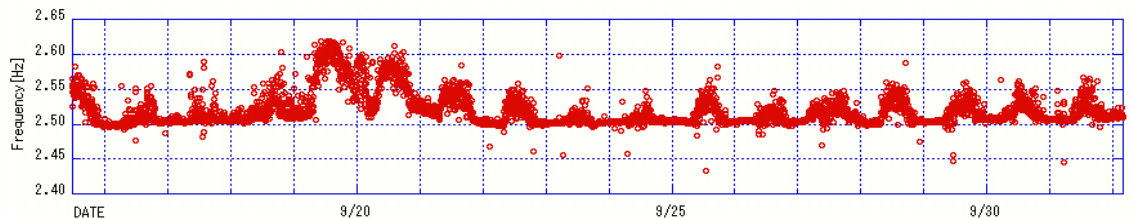
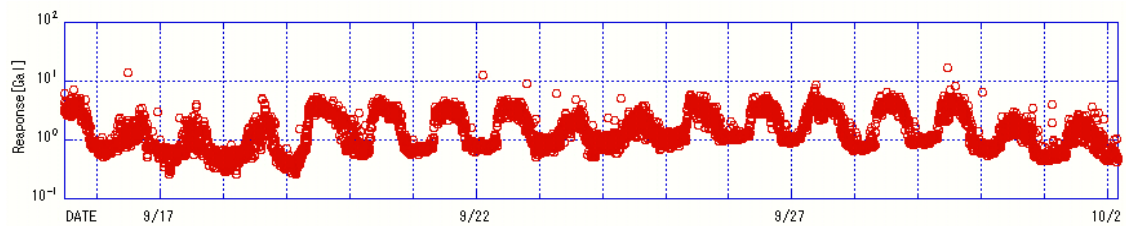
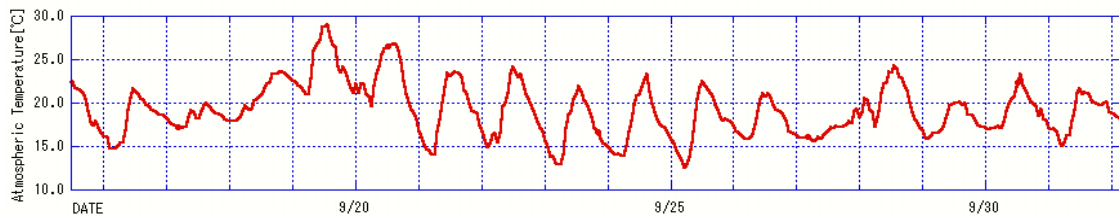
図-3.3.28 検出された固有振動数の日変動例

(2) 固有振動数 ( $f_j$ ) の日変動の一例を図-3.3.28 に示す。 $f_j$  は(一見)大気温と相関を持ちつつ日変動しており、一定の周期で変動している(正月休暇時などには殆ど日変動を示さない。このことは大気温との相関ではないことを示す)。対象建物内外の温度差が影響している可能性がある

<sup>4)</sup> 図-3.3.28(a)には 2006 年 9 月 15 日から同年 10 月 2 日までの NS 方向 1 次固有振動数、図-3.3.28(b)にはその応答振幅値の経時変動をそれぞれ示す。図-3.3.28(c)には同時期の仙台市の気象庁観測点における大気温の経時変動を示す。このように、固有振動数は、外気温の高い日中に高く、外気温の低い夜間に低下するような、1 日周期の日変動をしており、観測対象建物の例で、日変動の幅： $\Delta f=0.05\text{--}0.1\text{Hz}$  程度である。ただし、応答の二乗平均平方根(RMS 値、図-3.3.28(b))も同様に、(人間活動の多い)日中に大きく、(人間活動の少ない)夜間に小となるような日変動をしており、固有振動数の日変動が、応答振幅、或いは、外気温(或いは対象建物内外の温度差)のどちらにより多く起因しているかは、ここからだけでは判断が付かない。今後の検討課題である。

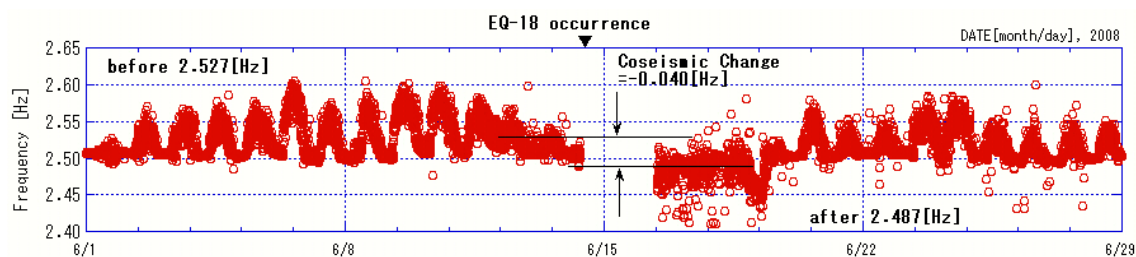
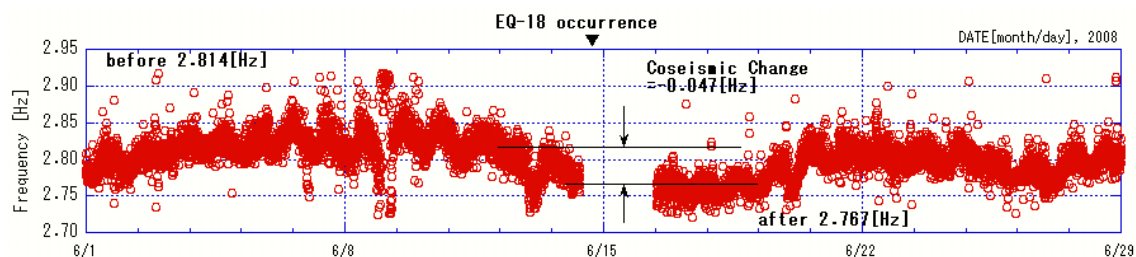
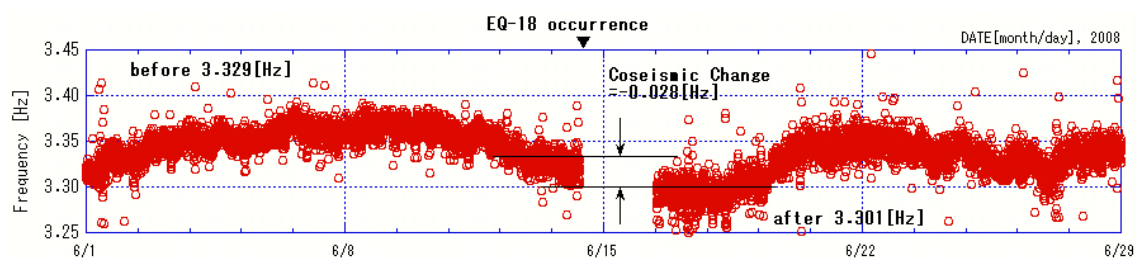
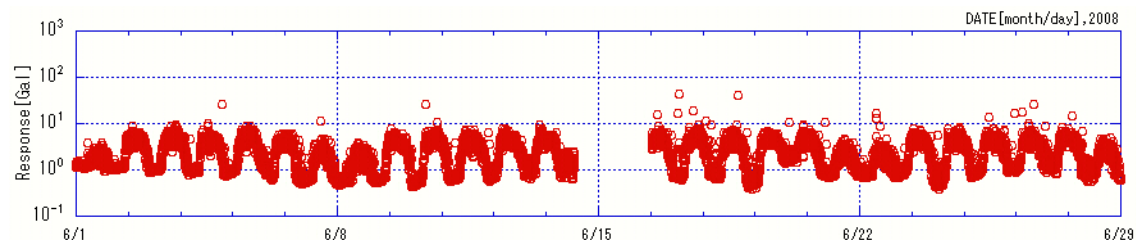
図-3.3.29(1) 本震前後での NS 方向固有振動数および応答振幅値の変動（2008/6/1-29）

(a) NS 方向固有振動数では、次数が進むにつれて、日変動は次第に不明瞭となるが、本震後に平均的に変動幅： $\Delta f=0.03\text{--}0.05\text{Hz}$  程度低下し、5 日程度後に、本震前のレベルに回復する、との現象が、1-3 次まで共通に観測された。この固有振動数の地震時低下量は、日変動などで検出された 1 日あたり変化量と比してほぼ同程度であり、構造健全性診断の観点からは、通常使用状態での変動を観測・把握しておくことの重要性が示されたものと言える。
