4.3 造成盛土

4.3.1 築館館下地区

4.3.2 鶯沢工業高校

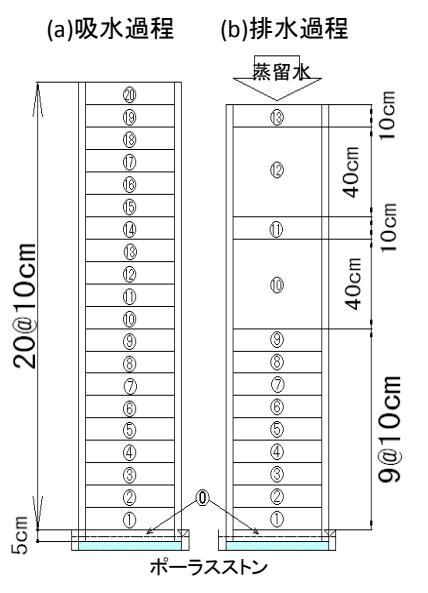
図 - 4.3.6 土柱法の概要

試料は内径 10cm・高さ 10cm の塩化ビニール管を土中に 挿入し,その後試料ごと管を地中より掘り出した。試料の 水分状態を変化させるために,土柱法による保水性試験を 行った。不撹乱試料は 33 個採取したが,それらの試料の湿 潤密度は,1.296~1.614g/cm³ で平均値は 1.454g/cm³,変動 係数は 0.055 であった。また含水比は 21.7~27.3%の範囲に あり,平均値は 25.9%,変動係数は 0.046 であった。図 -4.3.6 に土柱法による保水性試験の概要を示す。図に示すよ うに円柱供試体を約 2m の高さまで積み上げ,底面から水 を吸わせる吸水過程(a),上部より蒸留水を流して排水す る排水過程(b)の,2つの過程の試験を行った。定常状態 にするために吸水過程は約 3 週間,排水過程は蒸留水を供 給後約 1 週間放置した。その後,供試体の質量を測定して 体積含水率を求め,下部水面から供試体中心までの高さと

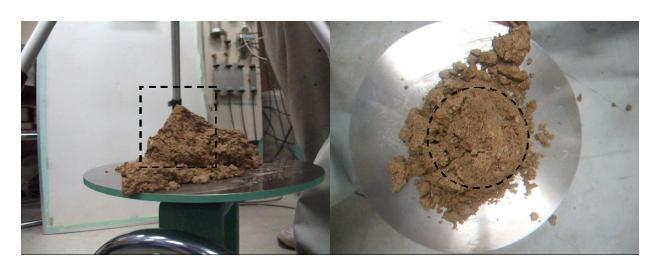
写真 - 4.3.5 吸水 供試体 (落下回数 170 回)

フロー試験の結果を以下に示す。写真 - 4.3.5 は,体積含 水率が高かった試料(吸水過程 供試体)の落下回数 170 回の状況である。一方,写真 - 4.3.6 は体積含水率が低い試 料(吸水過程 供試体)の落下回数 20 回の状況である。写 真 - 4.3.5 の供試体は高さが減少しながら,幅が増加するよ うな流動性の変形挙動を示し,写真 - 4.3.6 の供試体は形状 を保ったまま側方に移動した。

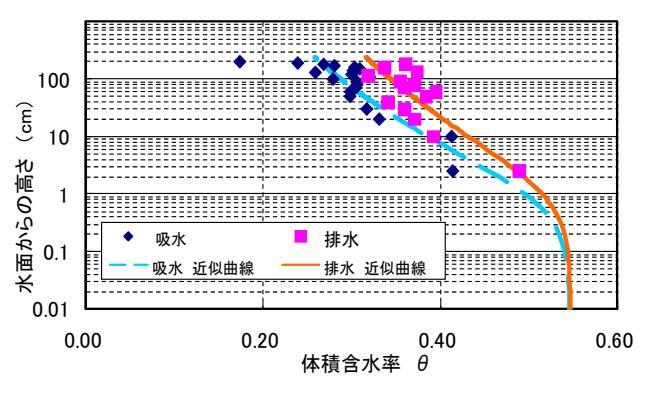
図 - 4.3.7 保水性試験結果

土柱法による保水性試験結果を図 - 4.3.7 に示す。なお, データを van Genuchten の曲線⁶⁾で近似した結果についても 同図に示した。排水過程と吸水過程の実験結果は,既存の 実験と同様にヒステリシス挙動を示し,排水過程のデータ が上にプロットされた。

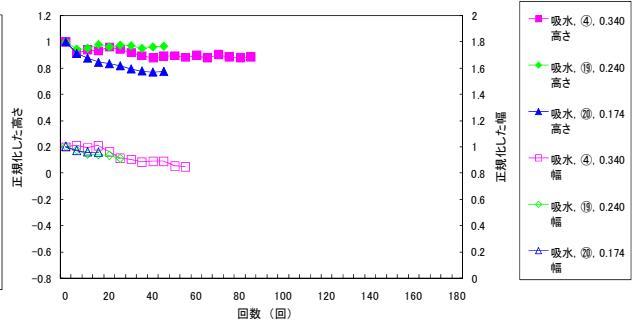
図 - 4.3.9 低体積含水率(0.174~0.279)供試体の変化

変化と落下回数の関係を図 - 4.3.8 および図 - 4.3.9 に示す。 縦軸の値は,高さおよび幅をそれぞれその初期値で除して 正規化した値である。図 - 4.3.8 は体積含水率の値が高かっ た試料(吸水過程〇・,排水過程〇供試体),図-4.3.9は 体積含水率の値が低かった試料(吸水過程 ・・ 供試体) の結果を示した。体積含水率が高い試料は落下回数の増加 とともに高さが減少し,幅が広がる流動性の変形をしてい ることがわかり,体積含水率の値が高いほど流動的な挙動 を示した。また,体積含水率の低い試料は正規化した高さ および幅とも1に近い値で推移しており,試料はその形状 を保ったまま側方に移動したことと対応している。実験結 果をまとめると,流動性の変形を示した体積含水率の範囲 は 0.39~0.49, 飽和度では 69~93% であった。なお室内要 素実験により火山灰質砂質土が繰返しせん断により,不飽 和状態であっても過剰間隙水圧が上昇し,液状化状態にな るメカニズムが示されている ⁷⁾。また,本地点と類似の地 層構成の東側の斜面において地下水位計測が行われ,地震 により 50cm の水位上昇が観測されている⁸⁾。これは,地 震により盛土内部で過剰間隙水圧が発生したことを示す証 拠である。

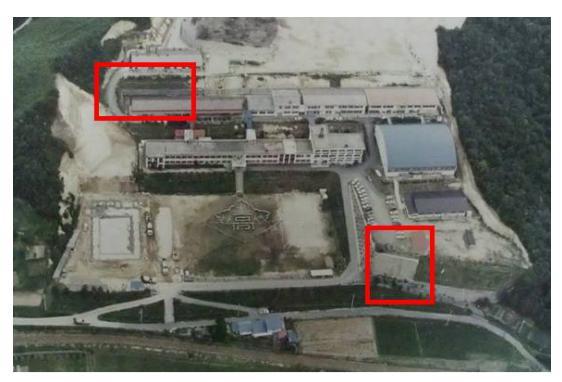
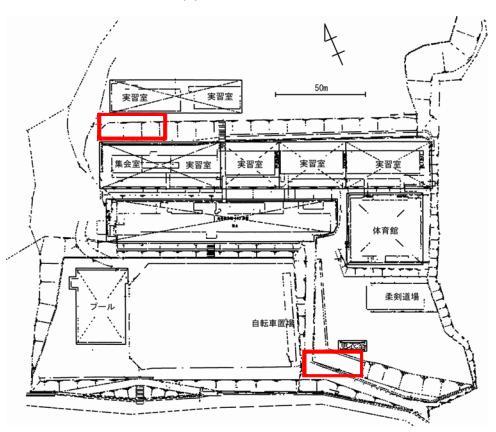
(b) 現場の平面図 図 - 4.3.12 現場の全景写真と平面図

法面(図中右下)と北部法面(図中左上)において, 崩壊または変状がみられた。法面の被害に加えて,法面の 背後地盤には亀裂が発生した。以下にこの2つの法面の被 害を説明する。

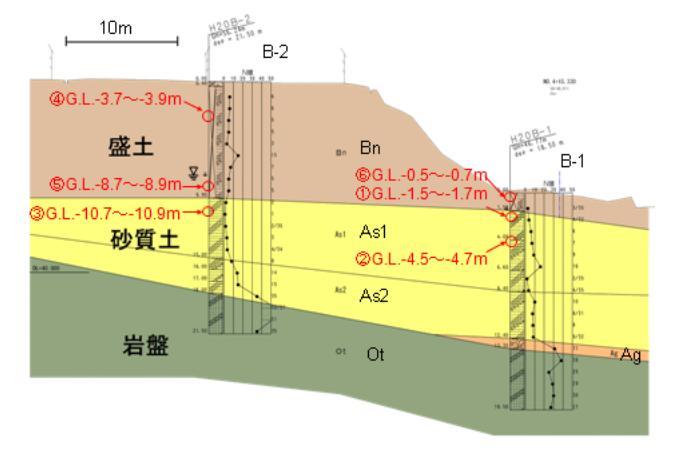
図 - 4.3.20 保水性試験の実施箇所

被害が大きかった東部法面について地盤の保水特性を調 べた。図 - 4.3.20 に示すように盛土層 (Bn) および沖積砂 層(As1)の6深度について実験を行った。さらに比較のため に,豊浦砂,および2種類の火山灰質砂質土(シラス,ゆな⁸⁾) のデータについても示した。豊浦砂とシラスについてはは既往 の実験結果⁹⁾である。保水性は JGS0151-2000「土の保水性試 験」の加圧板法に準拠し、排水過程について試験を行った。表 - 4.3.4 に試料の密度を示した。試験装置を図 - 4.3.21 に示 す。実験装置はセラミック板付きペデスタル,ビュレット および圧力計より構成される。セラミック板の空気浸入値 (AEV)は 200kPa である。供試体は最適含水比付近にな るように水分調整した後,アクリルパイプ(内径 46mm, 高さ 30mm) に試料を 3 層に分けて入れて所定の乾燥密度 なるように突き棒で突き固めて作成した。その後,供試体 の下部から蒸留水を吸水させながら1日間放置して飽和度 を高めてからペデスタルに設置した。含水比とサクション の関係を図 - 4.3.22 に示す。飽和度とサクションの関係を 図 - 4.3.23 に示す。両図から,どの試料もサクションにし て約 5kP から排水が生じ,約 15kPa で排水が終息し,含水 比と飽和度がほぼ一定になっている。排水が収まったとき の飽和度を比較すると,豊浦砂が最も低く,しらす,鴬沢 土, ゆなの順に大きくなることがわかる。すなわち保水性 もこの順に大きくなっており, 鴬沢土は, 既存の火山灰土 と比べると,細粒分をより多く含むゆなよりは保水性が低 いものの,シラスと同等またはそれ以上の保水性を有して おり,砂質土としては比較的保水性が高い材料であること がわかる。ただし,地盤調査結果では,地下水面よりも3m 以上高い位置で飽和度が90%を超えていたが,その高い飽 和度は、今回の保水性試験結果からは説明ができなかった。 (5) 復旧方法

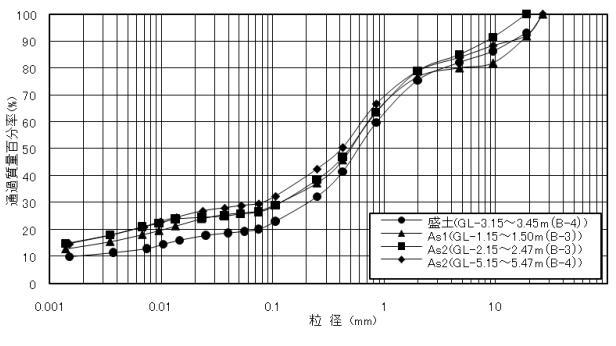
図 - 4.3.19 粒径加積曲線(北部法面)

および図より盛土および下部の砂質土層は細粒分を多く含んだ砂質土であることがわかる。東部と北部を比較すると 東部の細粒分含有率ならびに粘土分含有量が若干高く,塑 性指数も22~54と高いことが特徴である。また,鶯沢の雨
