4.4 土石流

4.4.1 発生場所の概要³⁾

4.4.2 駒の湯温泉を襲った土石流の詳細

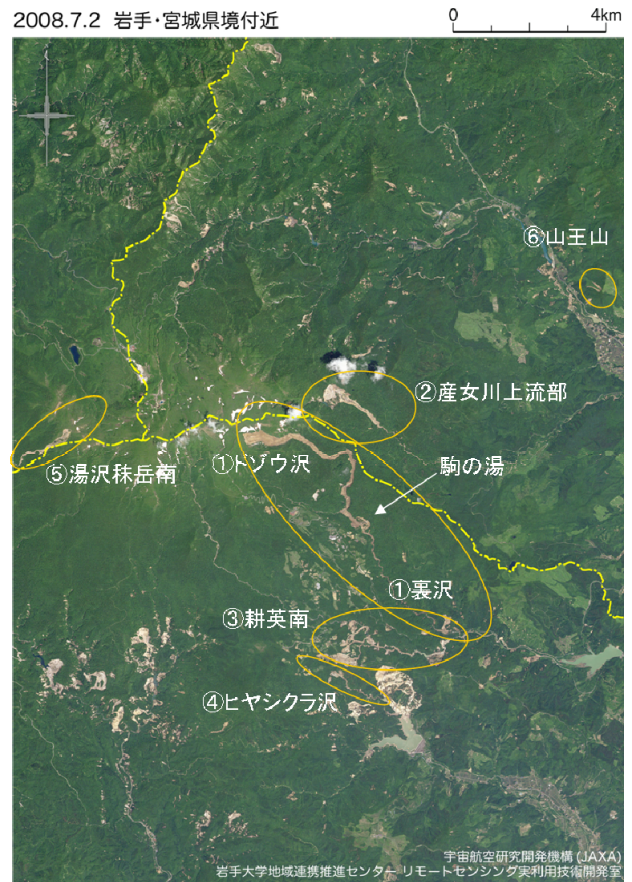
図 - 4.4.1 栗駒山付近の衛星画像（黄色の点線が県境を表す）、宇宙航空研究開発機構（JAXA）、岩手大学地域連携推進センターリモートセンシング実用技術開発室（2008.7/2 撮影画像）

図 - 4.4.1 は、地震後 7 月 2 日に撮影した栗駒山付近の衛星画像である。写真の茶色になった筋状の部分が土石流の発生した箇所である。国土地理院の判読を参考にして、ここでは以下の 6 つの区域で土石流を紹介する。

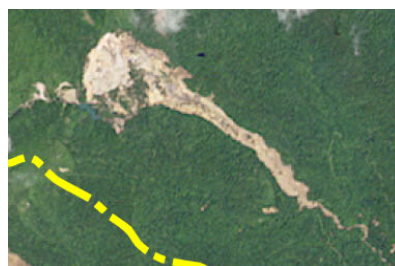
図 - 4.4.5 産女川上流部の土石流の衛星画像，図 - 4.4.1 の拡大図

ドゾウ沢の北側に位置する産女川の上流部では、1260 万 m³ もの土砂崩壊が生じ、2km ほどを流れ下っている。図 - 4.4.5 に当該部分の衛星画像の拡大図を、図 - 4.4.7,8 に土石流の流下部の縦断面図, 3D イメージを示す。

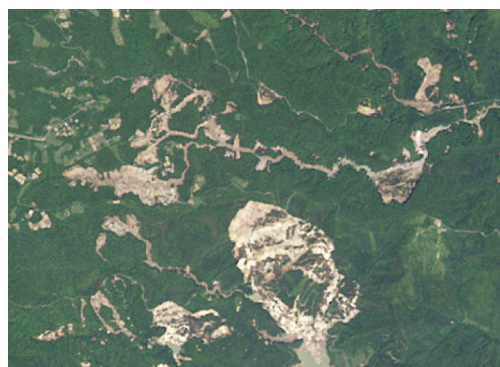
図 - 4.4.6 耕英南（御沢，冷沢）の土石流の衛星画像，図 - 4.4.1 の拡大図

荒砥沢上流部巨大地すべりの北側に位置する御沢，冷沢でも、急斜面での土砂崩壊が沢部に流れ込み、土石流化している。図 - 4.4.9,10 に土石流の流下部の縦断面図, 3D イメージを示す。

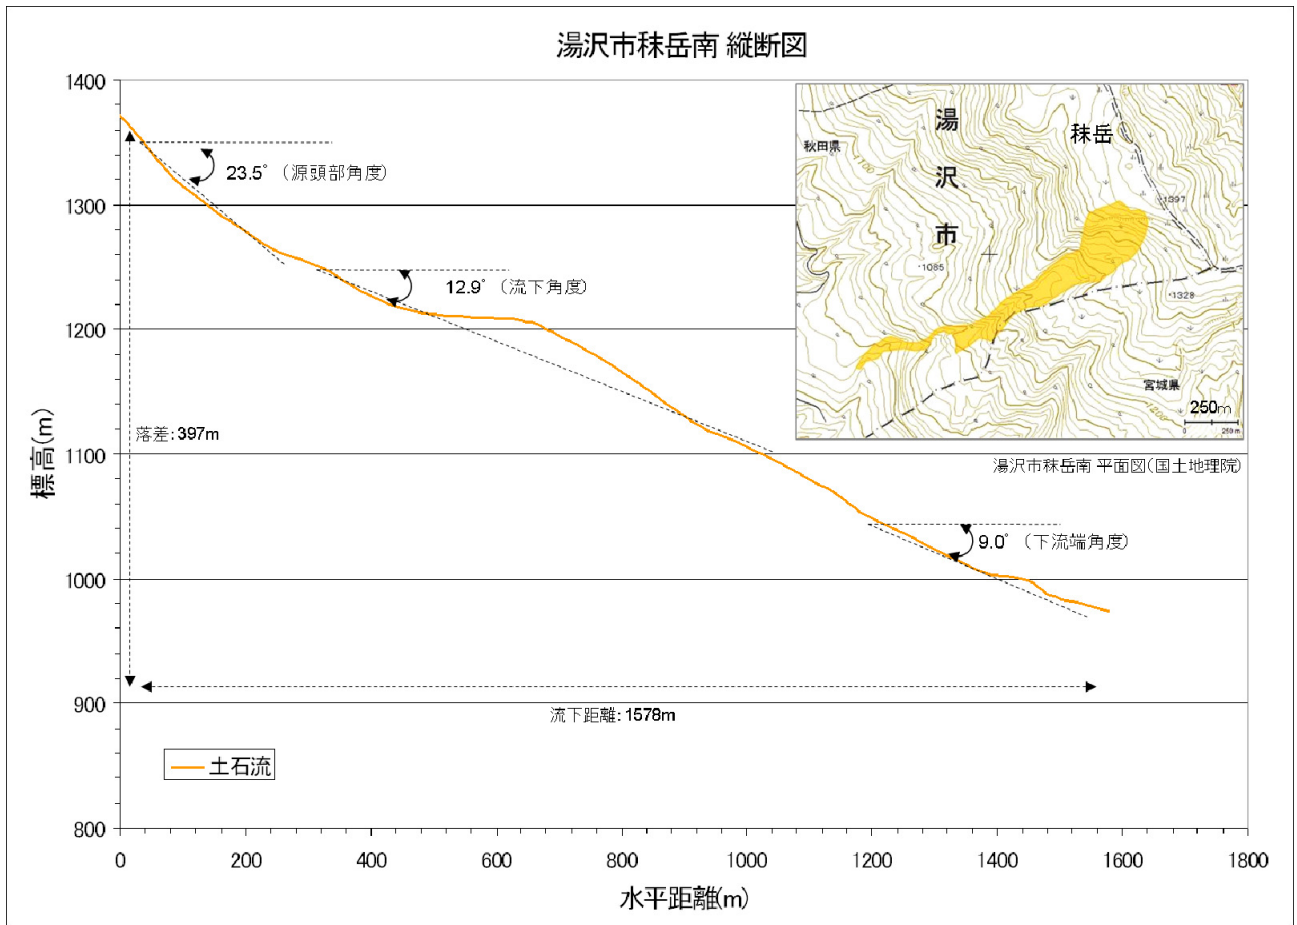
図 - 4.4.13 湯沢市秣岳南の地すべり(H17)の縦断面図

秋田県湯沢市秣岳南に位置する斜面では、平成 17 年の融雪期に生じた地すべりの崖すい部分が、地震によって拡大した。しかしながら、土砂の土石流的な動きは生じていない。衛星画像では、1.5km ほどを流れ下っていることが読み取れるが、これは平成 17 年時点のものであることがわかっている。図 - 4.4.13, 14 に地すべりの流下部の縦断面図, 3D イメージを示す。

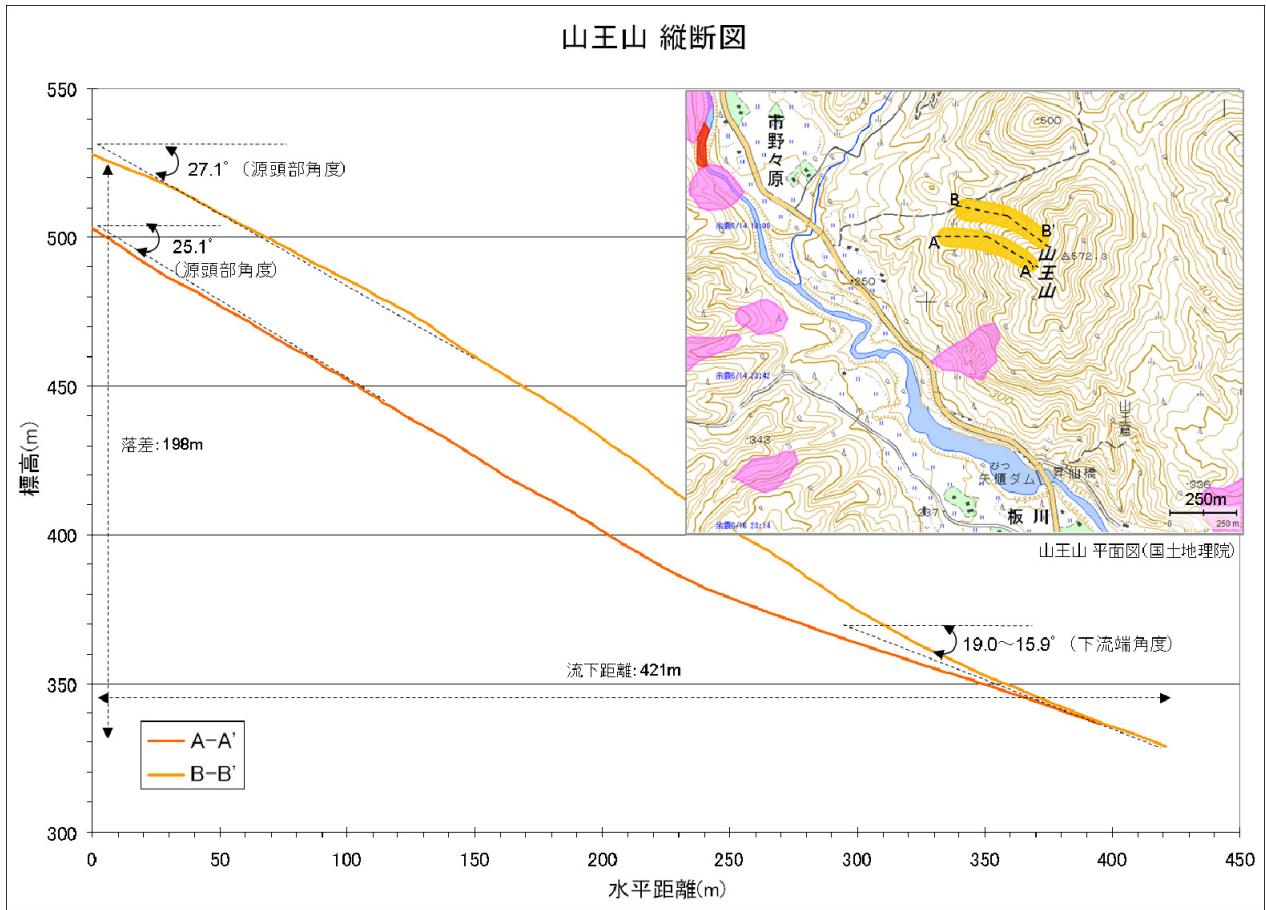
図 - 4.4.15 山王山の土石流の縦断図

岩手県一関市山王山の頂上付近から土砂崩壊が生じ、1km ほどを流れ下っている。図 - 4.4.15,16 に土石流の流下部の縦断面図, 3D イメージを示す。

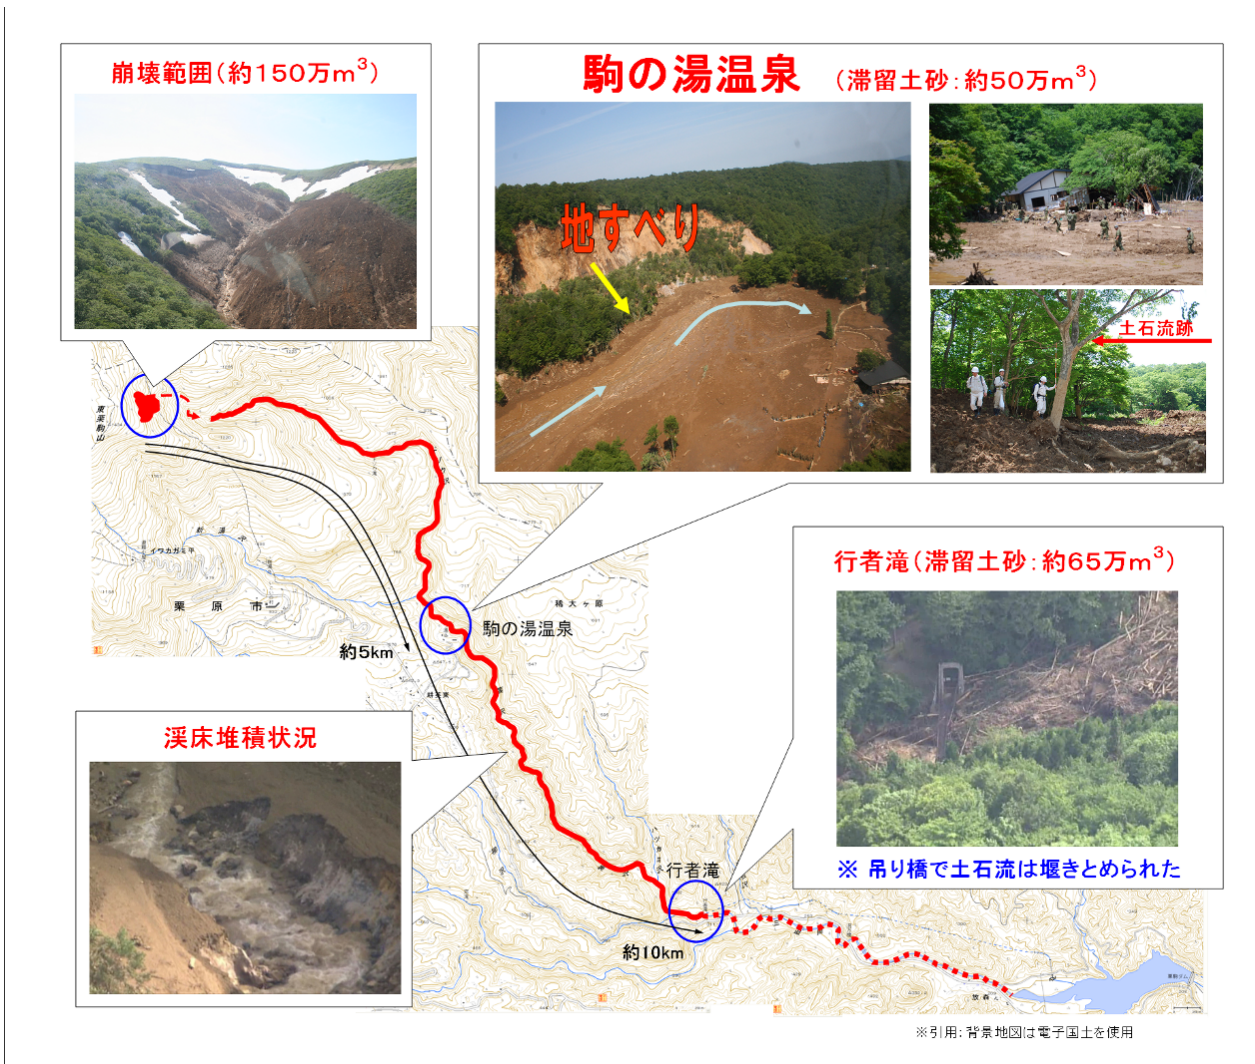
図 - 5.4.17 駒の湯温泉を襲った土石流の概要

東栗駒山頂付近の火山噴出物(安山岩溶岩・火山砕屑岩, 約 150 万 m³: 国土地理院発表)が地震により崩落し, 土石流となって時速約 30km の速さで下流へ流れ始めた。

地震の際に、と同時に駒の湯温泉の対岸の山が地震で地すべり崩壊し, ドゾウ川を閉塞した。

地震発生から約 10~15 分後(後段: 菅原さんの共同記者会見参照)に, 源頭部からの土石流が駒の湯付近まで到達した。河道が閉塞されていたため, 行き場を失った土石流は約 30m 高台にあった駒の湯温泉側に流れ込み宿を襲った。(死者 5 名, 行方不明者 2 名)その後, 土石流の一部はさらに下流に流れ下り, 約さらに 5km 先の行者滝まで到達し, そこに架かる吊り橋に堰き止められる形で止まった。

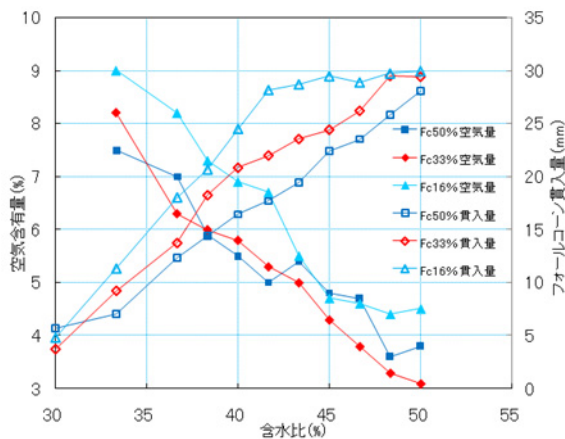
図-4.4.20 空気含有量・フォールコーン貫入量

細粒分含有率 Fc16, 33, 50%の火山灰質砂質土を含水比 33~50%で攪乱した後、コンクリート空気量試験機を用いて空気含有量を測定した。測定結果を図-4.4.20 に示す。空気含有量は含水比に比例して少なくなる傾向がみられた。また、細粒分含有率 Fc16%の試料はおおよそ Fc33, 50%より空気を多く含んでいた。

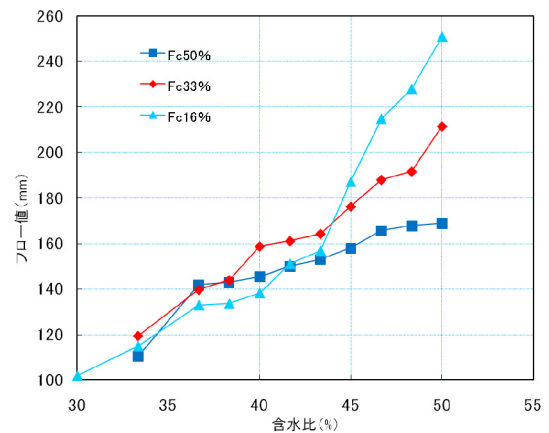
図-4.4.21 フロー試験(水平)の結果

図-4.4.21 に試験結果を示す。全体的に、含水量が多ければ大きなフロー値を示すが、Fc16%は含水比 43%付近でその勾配が大きくなった。Fc50%はフロー値が比較的小さい傾向がみられ、含水比が高い領域では細粒分含有率が高いほどフロー値が小さい。

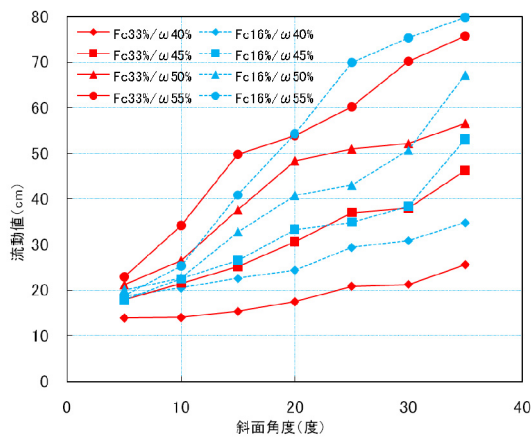
図 - 4.4.22 フロー試験(傾斜)の結果

図 - 4.4.22 に試験結果を示す。全体的に高含水比ほど、流動値が大きい。含水比 40%ではすべての傾斜角で細粒分の少ないケースが大きく流動したが、45%ではほぼ同じ流動値であった。50, 55%では傾斜角が大きくなるに従って細粒分が少ない方が大きく流動するようになる傾向がみられた。
