5. 周辺地域の被害

5.1 秋田県の被害

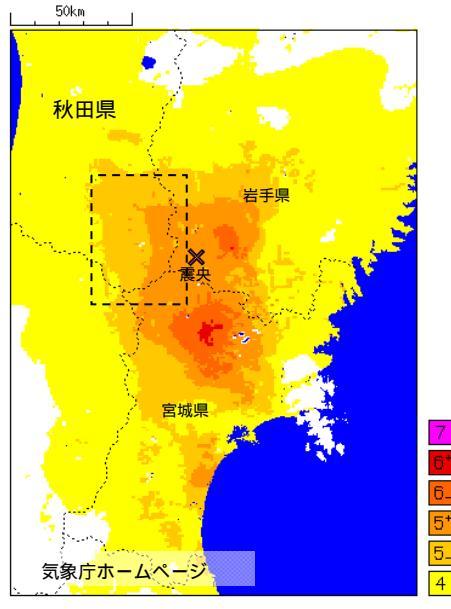
図 - 5.1.1 岩手・宮城内陸地震の推計震度分布

岩手・宮城内陸地震により秋田県内では,ほぼ全域にわたり推計震度4以上が確認されている(図-5.1.1)。

地震による被害は,震央に近い岩手県,宮城県と接する 秋田県南東部(図-5.1.1に示す破線部分)の推計震度5弱 ~5強が観測された山岳部に集中している。

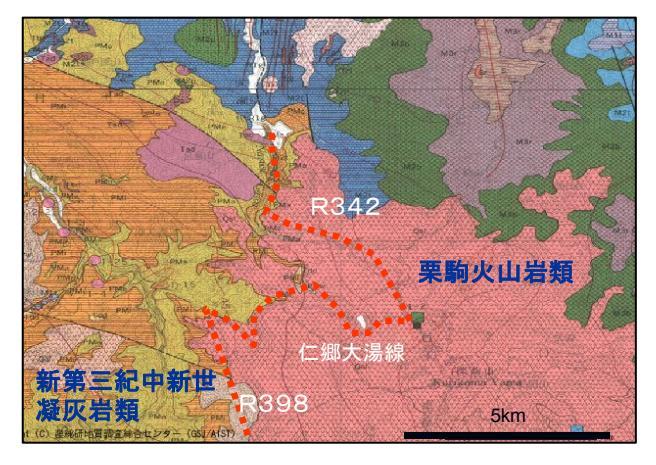
図 - 5.1.3 被災地周辺の表層地質図

被災地の地質は,新第三紀中新世の凝灰岩類および第四 紀の栗駒火山岩類(安山岩類)を基盤とし,これらを崖錐 性堆積物が覆っている。崖錐性堆積物には, 2m 以上に もおよぶ安山岩の転石が確認される(図 - 5.1.3)。

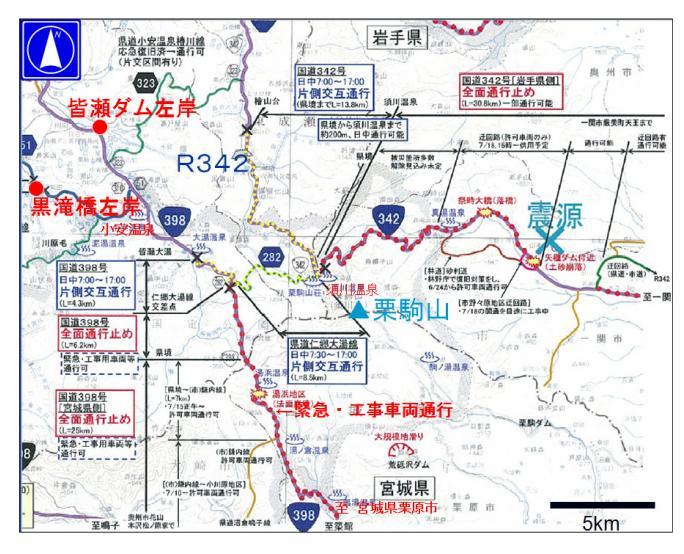
地震発生直後の震央に近い秋田県南東部の道路の通行規 制状況を図 - 5.1.4 に示す。

岩手県と秋田県を結ぶ国道 342 号,宮城県と秋田県を結 ぶ国道 398 号は,県内で片側交互通行,県境付近より全面 通行止めとなっている。

図 - 5.1.4 地震直後の山岳道路部の交通規制状況 地震よる山岳部の被害としては,地すべり・斜面崩壊, 落石,路面のきれつ,橋台背面の変状等であり,切土法面 の被害は殆ど確認されていない。

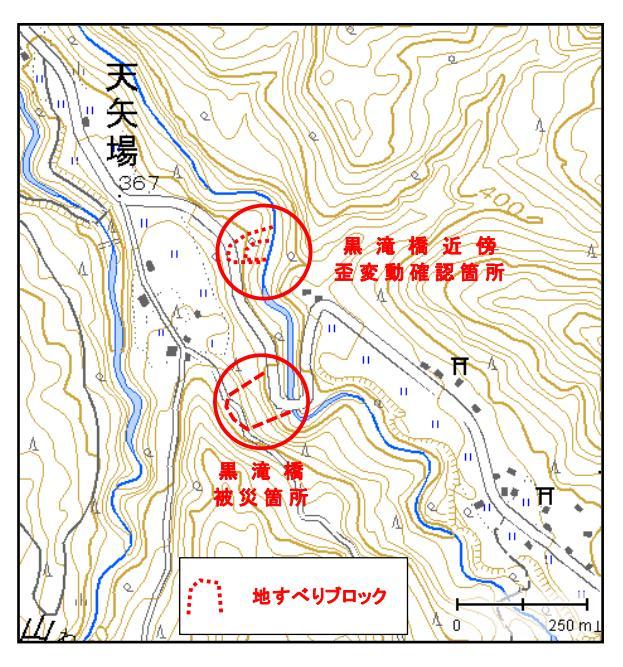
図 - 5.1.8 パイプ歪計変動確認箇所位置図

地元住民の話によると,滑落崖付近に位置する山道が以前から僅かであるものの谷側へ変動していたとのことである。したがって,当箇所は旧地すべり地が地震の影響により大規模に変動したものと推察される(図-5.1.8)。

黒滝橋左岸の地すべり発生箇所から約 250m 北側に位置 する地すべり対策工施工済み箇所(黒滝橋近傍地すべりと 称す)に設置されているパイプ歪計で地震時に想定すべり 面以浅でひずみ変動が確認されている(図 - 5.1.8)。

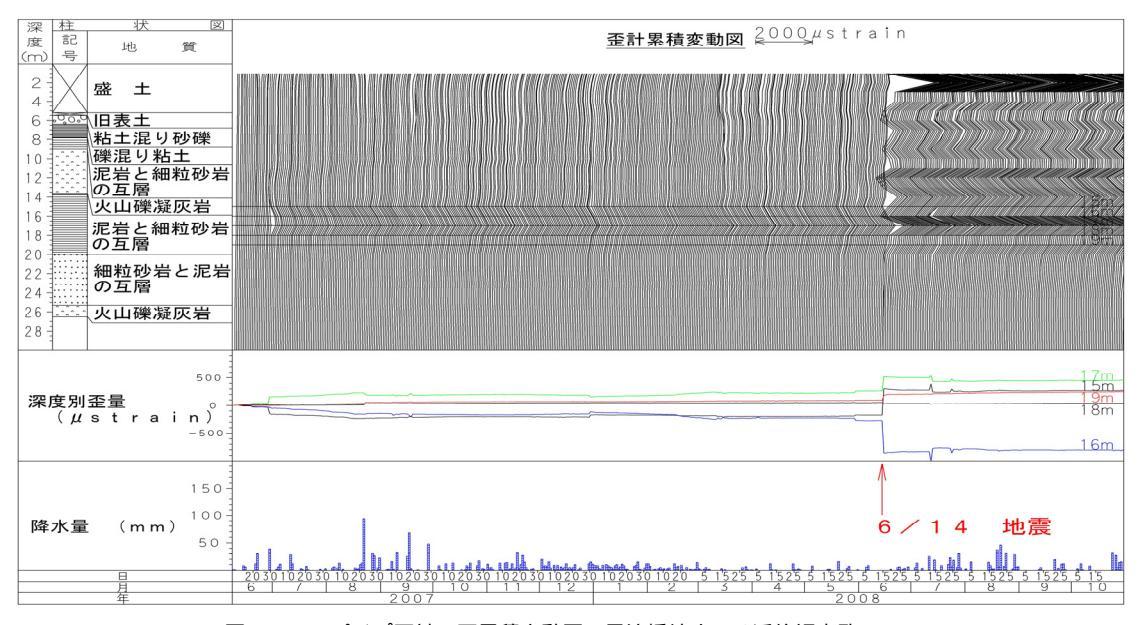
図 - 5.1.9 パイプ歪計 歪累積変動図(黒滝橋地すべり近傍調査孔)

図 - 5.1.9 は,黒滝橋近傍地すべり箇所におけるパイプ歪 計の歪累積変動図である。地震が発生した6月14日に深度 20m 以浅で歪の変化が認められる。

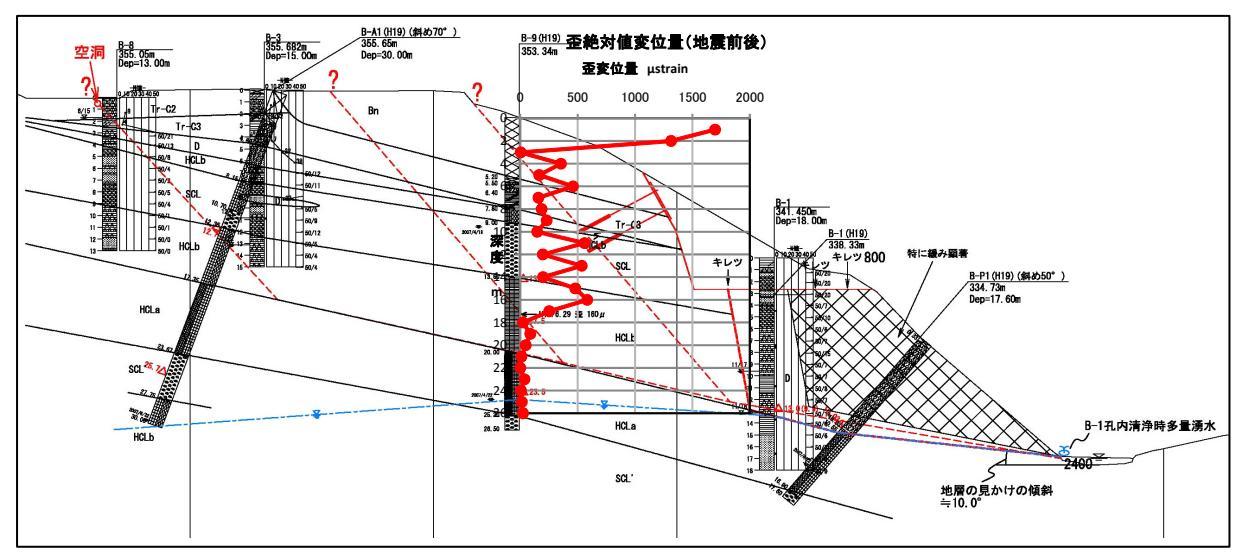
図 - 5.1.10 黒滝橋地すべり近傍調査箇所地質縦断図

図 - 5.1.10 は,パイプ至計が設置されている箇所の地質 縦断図に観測孔の地震前後における歪変位の絶対値を深度 別に記載したものである。

当箇所の地質は,新第三紀中新世の泥岩・砂岩・凝灰岩 の互層を基盤とし,斜面に対し流れ盤を呈する。調査結果 より深度 20m 以浅が移動部と想定されている。歪の変動は, これに調和するように地震後深度 20m 以浅で顕著である。

なお,地震直後に歪の変動が確認されたものの,当箇所 では地すべり対策工として末端に押え盛土,アンカー工が 施工されていることから,その後の歪の累積変動は認めら れない(図-5.1.10には,対策工は記載していない)。

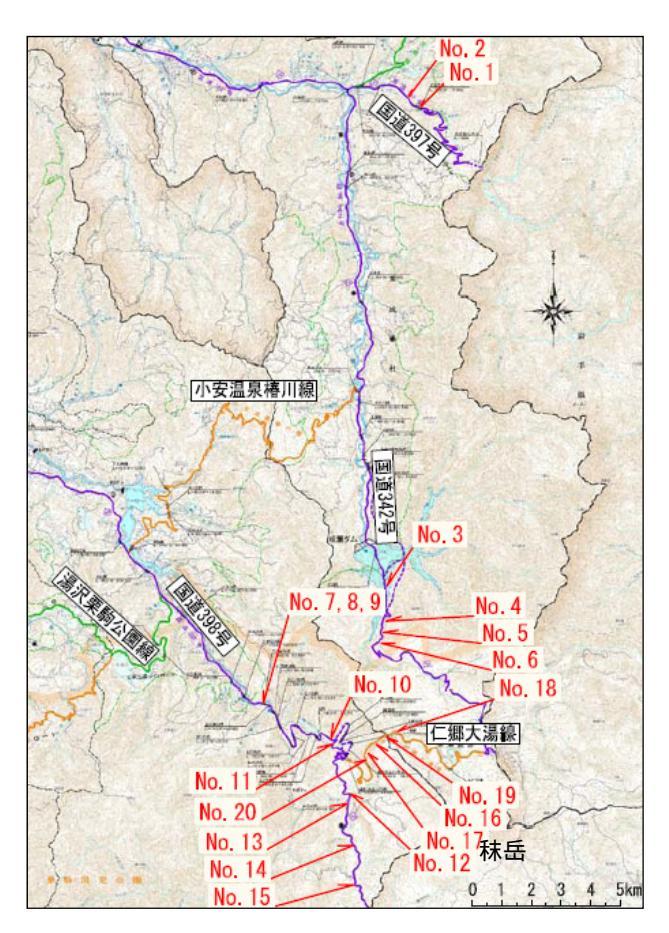
図 - 5.1.13 落石による被災箇所図

落石は,震源に近い県道仁郷大湯線,国道342号,国道 398 号等の急峻斜面の道路部で認められ,秣岳周辺西側の 道路で多く発生している。

幸いにも、落石による事故・けが人等は発生していない。 落石による被災箇所を図 - 5.1.13 に示す(図 - 5.1.13の番 号は,表 - 5.1.1の番号に対応する)。

落石の発生源は、全20箇所中、道路敷地内5箇所(25%), 道路敷地外15箇所(75%)で道路敷地外の自然斜面からの 落石が大部分を占める。

落石の発生形態は,抜け落ち型(転石)18箇所(90%), 剥離型(浮石)2箇所(10%)であり,斜面の地質が栗駒 火山岩類起源の崖錐性堆積物で構成されていることを反映 している。

路上の落石は取り除き,斜面部は現地踏査により不安定 な転石の判定を行い,不安定と判定された転石の除去を実 施した。

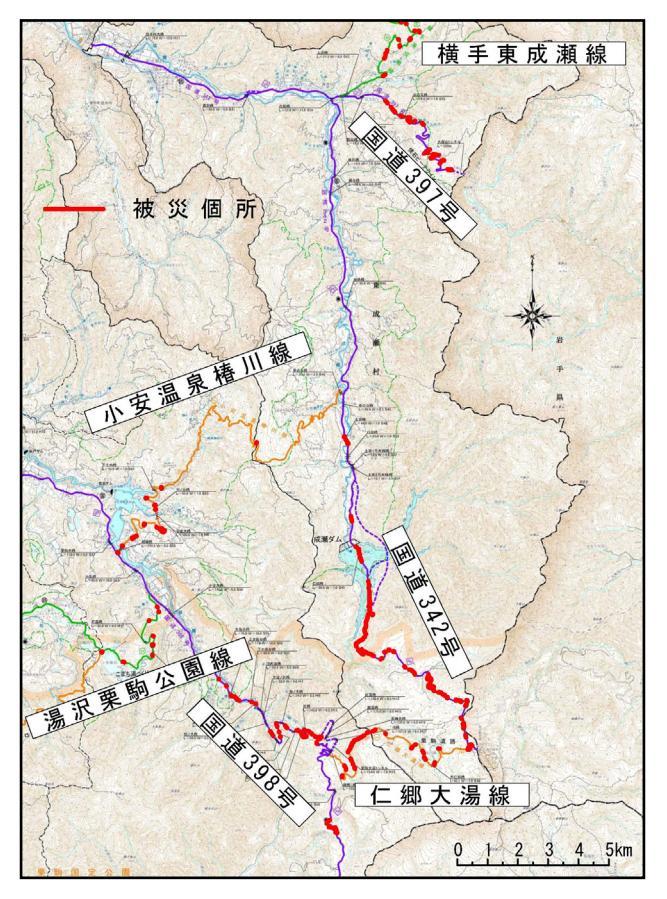
図 - 5.1.14 きれつ発生状況平面図

今回の地震において大多数を占める被災現象で,調査延 長 77km に対し延長約 10km にわたって路面のきれつが発 生している。きれつの深さは最大 198cm 幅は最大で 55cm, 段差は最大で 55cm が確認されている。

図 - 5.1.14 は,きれつの発生箇所を示したものである。

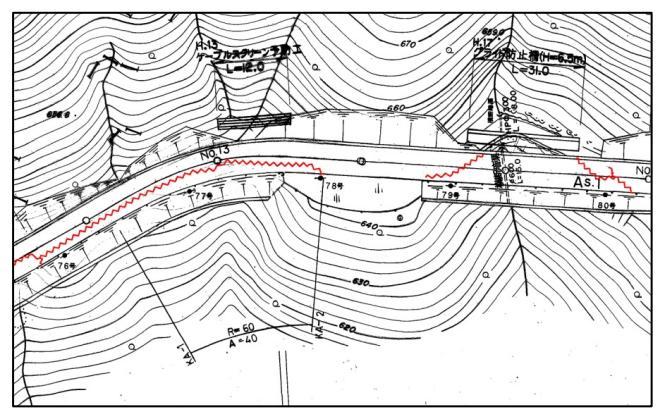
きれつ,段差の発生状況を写真 - 5.1.18~写真 - 5.1.20, 図 - 5.1.15~図 - 5.1.16 に示す。きれつ,段差は片切片盛部 で道路縦断方向の切盛境界,沢埋め盛土部で馬蹄形の旧沢 地形,盛土部で道路横断方向に確認される。

図 - 5.1.15 片切片盛土部・沢埋め盛土部のきれつ発生状況 赤い波線がきれつを表している

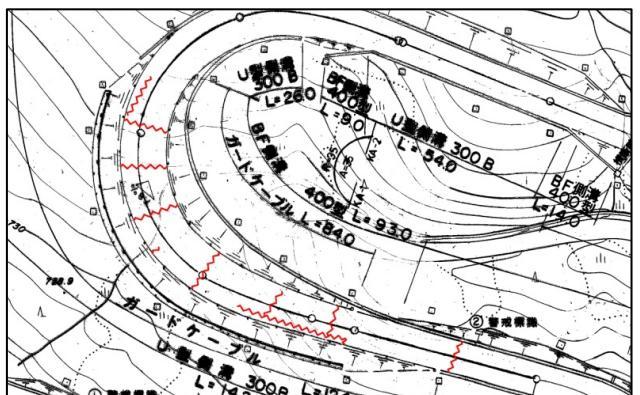
図 - 5.1.16 盛土部のきれつ発生状況 赤い波線がきれつを表している

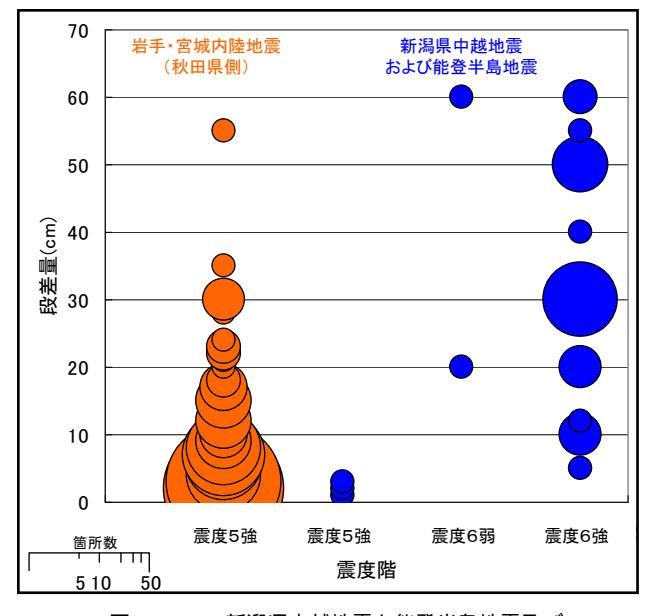
図 - 5.1.17 新潟県中越地震と能登半島地震及び 岩手・内陸地震における道路盛土の段差量と震度階の関係 (参考文献6に加筆)

新潟県中越地震と能登半島地震における道路盛土の段 差量と震度階の関係と当地震における調査結果を加筆した 結果を図 - 5.1.17 に示す。当調査箇所の推定震度は 5 強で あるものの,新潟県中越地震,能登半島地震に比べ大きい 段差量が確認されている。

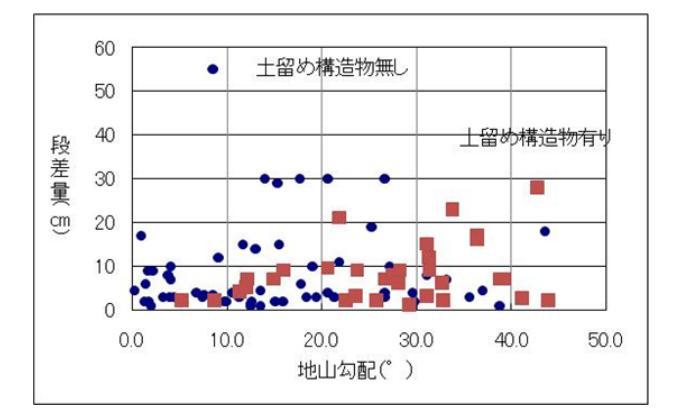
図 - 5.1.18 段差量と地山勾配の関係

道路震災対策便覧に基づく段差量と地山勾配,のり面勾 配 盛土高さおよび土留構造物の有無との関係を図 - 5.1.18 ~図 - 5.1.20 に示す。

データがばらついて明瞭な相関関係が認められないも のの,地山勾配,のり面勾配,盛土高さが増加するほど 段差が増加する傾向にあり,土留工造物がある箇所の段 差が小さい傾向にある。

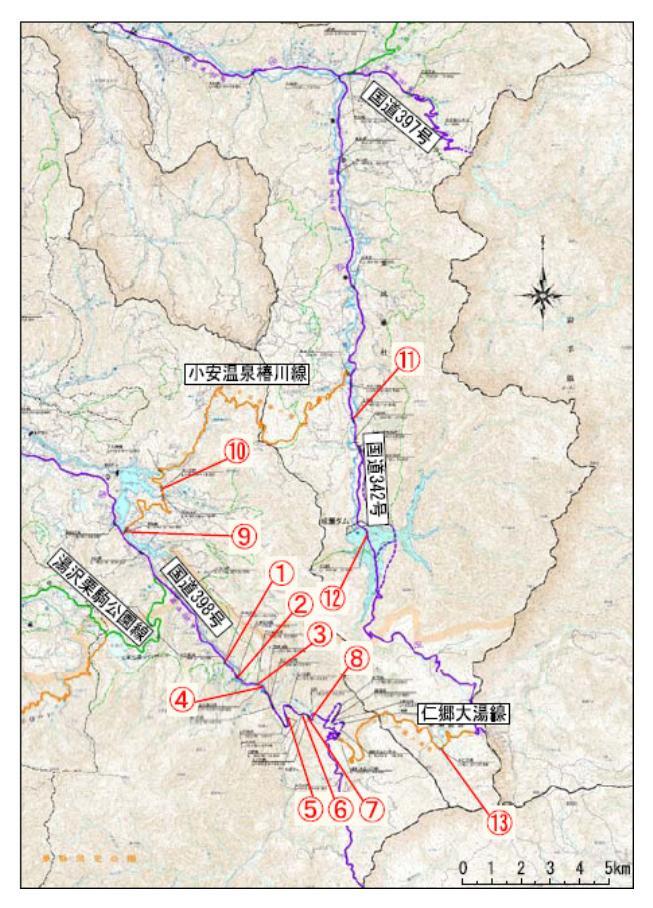
図 - 5.1.22 橋台背面変状箇所位置図

橋台背面の変状は,橋台部との隙間,段差,陥没である。 縦断勾配のある橋台部では,標高の高い山側橋台背面部で の変状が多く認められる。

図 - 5.1.22 は,橋台背面部の変状が確認された橋梁の位置を示した図である(図 - 5.1.22の番号は,表 - 5.1.4の番号に対応)。
