6. 天然ダムと河道閉塞

6.1 天然ダムの発生と基本特性

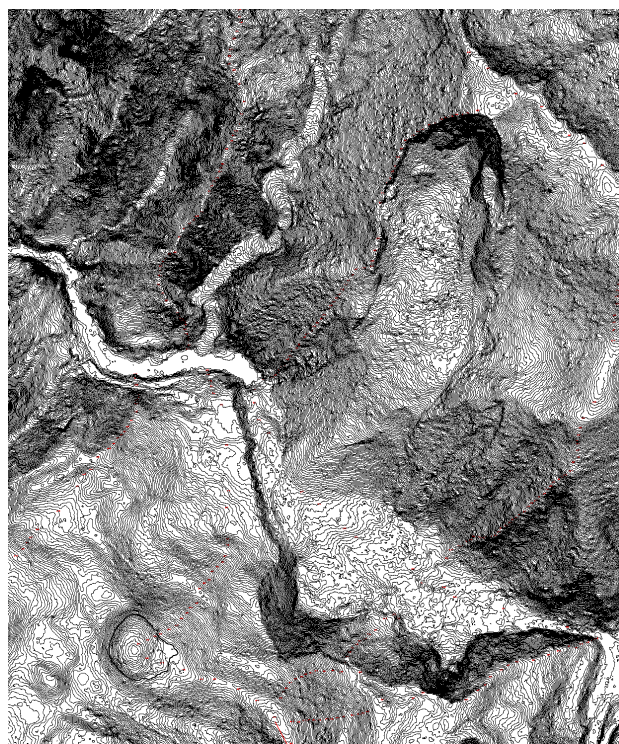
図 - 6.3.2 湯ノ倉温泉地区の LP による地形図
(国土交通省東北地方整備局)

航空機搭載型レーザープロファイラ（以下、LP）による調査が実施され、被災後の地形については数m単位での解像度の高い地形データが得られている。一例として、図 - 6.3.2 に湯ノ倉温泉地区の被災後のLPによる地形図を示す。これと旧地形データを比較することにより、表 - 6.3.1 に示している天然ダムの規模を測定することができる。ただし、旧地形に対するLPデータがない場合、2.5万分の1の地形図などを用いることになることから、測定精度は落ちることになる。表 - 6.3.1 に示すデータにおいても、磐井川の下

湯ノ倉温泉地区では長さ約 660m にわたって一迫川が堰き止められた。堰止湖の長さは約 700m（2008 年 6 月 28 日撮影の写真より測定）であり、湯ノ倉温泉の旅館の建物（2 階建て）は屋根だけが見える状態である。崩壊土砂量は 81 万 m^3 と推定されており、一迫川流域の河道閉塞では二番目の規模である。図 - 6.3.2 の LP による被災後の地形と旧地形（2.5 万分の 1 地形図）の比較によると、天然ダム底部の長さは約 660m、最大高さは約 30m である。崩壊土は山頂付近の溶結凝灰岩とその下の凝灰岩からなり、土砂が主体であるが、1m を越える巨レキや倒木も多くみられる。湯ノ倉温泉では降雨の影響により越流が度々発生しており、天然ダムの天端標高 395.4m に水位が達した回数は 2008 年 11 月までに 5 回ある。同 10 月 24 日の越流時には大規模侵食が発生した。同 24 日 2:00～21:00 間の累加雨量が 106mm に達しており、これは地震以後最大の連続雨量となっている。この越流による天然ダムの侵食により、堰止湖の水位は 10m 程度低下した。

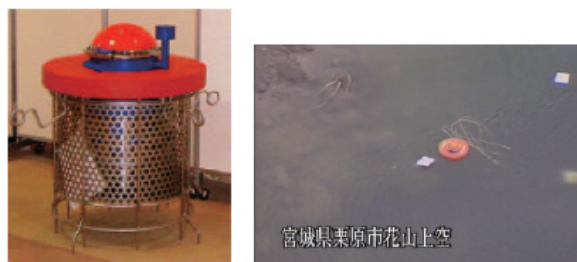
今回使用された投下型水位観測ブイは、図 - 6.3.3 あるいは写真 - 6.3.1 のように、ブイ、ケージ、ケーブル、水位センサーなどから構成され、運搬時はケージ内にブイが収容され、空輸し易くなっている。水中投下後はケージと水位センサーが河床に沈み、ブイはケージから分離して水面に浮上するとともに、ケージから水深に応じた長さのケーブルが繰り出される。観測された水位データは、ブイに収容された伝送装置から通信衛星を通じて、設定された時間間隔で管理者にメール配信される。今回使用された衛星通信方式は、数十機の低軌道衛星を使用しており、比較的狭隘な山間部でも安定した通信が確保でき、指向性アンテナが不要であったとのことである。今回使用した水位計の測定

写真 - 6.3.1 投下型水位観測ブイの外観(左)
および設置後のブイ浮上状況(右)¹⁷⁾

可能範囲は 10m であるので、この範囲で測定可能な水深の地点を探し、水面上 10m に降下したヘリコプターからケージを吊り降ろして着水、沈下させている(写真 - 6.3.1 参照)。

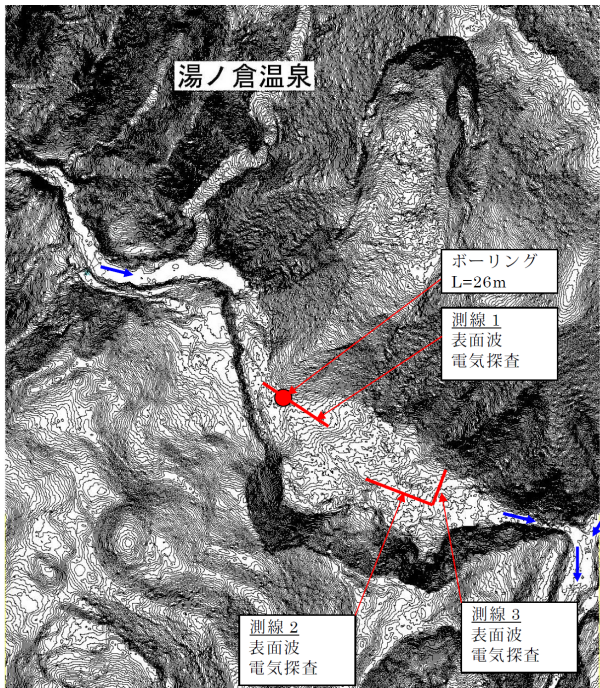
図 - 6.5.2 湯ノ倉温泉地区におけるボーリング位置図

土で構成されている。N 値の分布に示すように表層 10m 程度はレキ当たりも少なく N 値は 10~20 程度である。なお、表層 2m 程度は復旧工事において堤体を整形した影響があり乱れている可能性がある。深度 10m 以深ではレキ当たりが多くなり、深度 17m あたりで再び N 値が 20 前後となっている。これより表層 10m の範囲では径の大きい岩塊が少ないが、これより深い深度では岩塊の比率が大きくなっていると思われる。図 - 6.5.2 に示すように調査地点は崩壊した斜面の直下に位置していることから、斜面崩壊によって発生した岩塊が先に堆積し、その後、比較的粒径の小さい崩落土が堆積した可能性がある。また、同ボーリング孔を用いて実施したダウンホール法による PS 検層の結果、N 値の深度分布に対応して表層 10m では S 波速度が 340m/s であるが、それ以深では 540m/s と大きくなっている。2008 年 10 月 24 日の大規模侵食では、堤体が 15m 程度低くなっており、表層の土砂分の多い比較的緩い層に加えて岩塊の多い比較的堅い層も侵食されたと考えられる。
