# 台風 14 号山口県地方災害調査報告書(速報)

社団法人 地盤工学会災害連絡会議(山口県)

平成 17 年 10 月 7 日

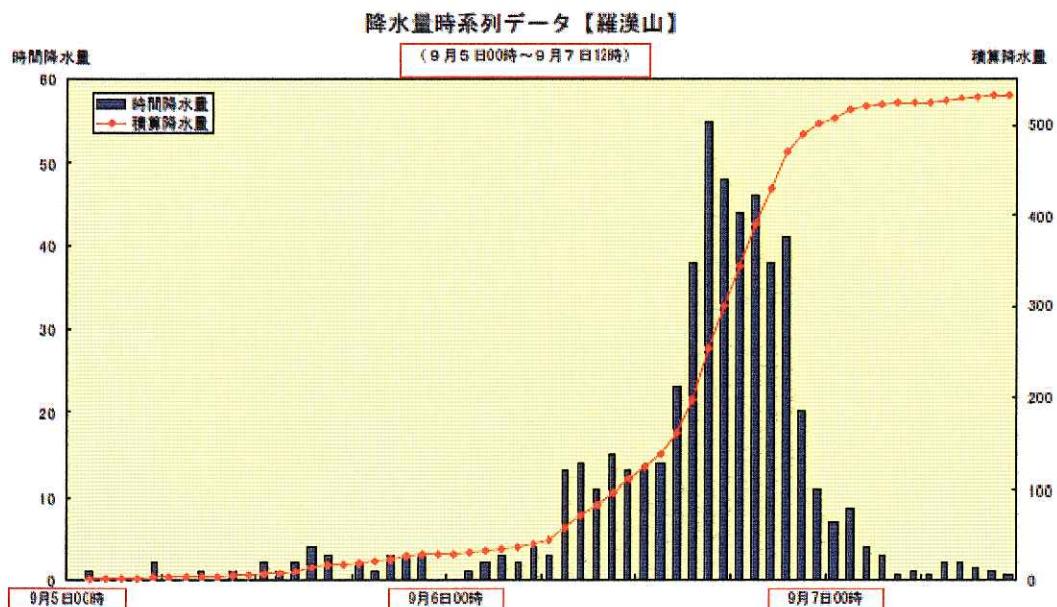
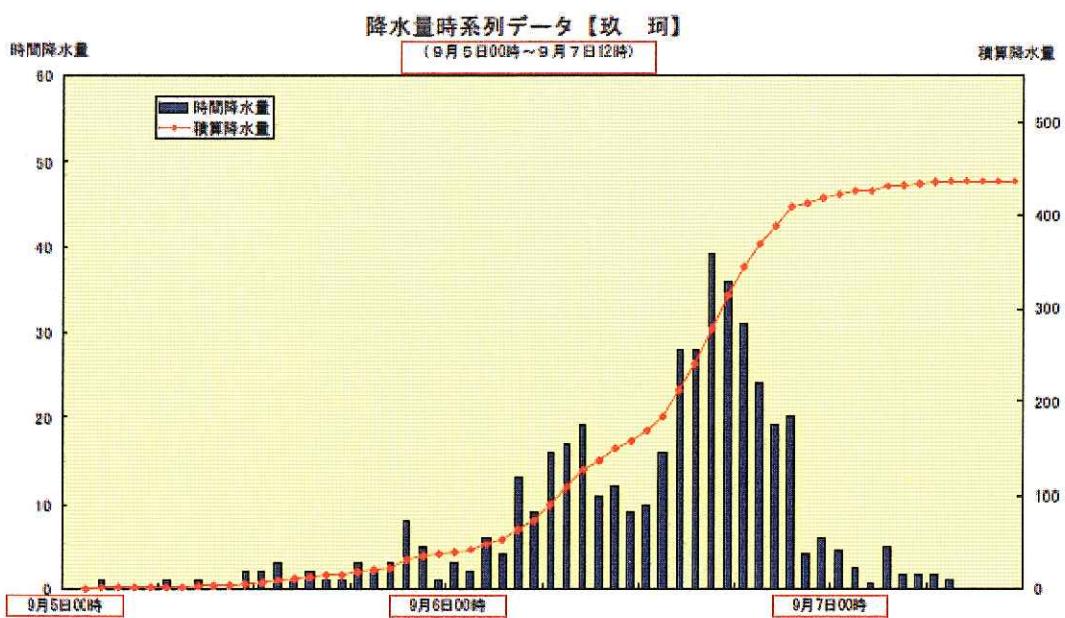
図1 アメダス降水量時系列データ<sup>1)</sup>

台風の外側を取り巻く雨域に入った5日昼過ぎには県内全域で雨となつたが、6日の明け方までは1時間10mm以下の雨であった。6日明け方から下松、玖珂で1時間10mm以上のやや強い雨が降り始め、台風が九州に上陸した14時頃からは県内ほぼ全域で強い雨が降り出した。特に、中部と東部を中心に台風が最接近する22時頃まで激しい雨が降り、7観測点で観測史上最多の日降水量を記録した。日最大降水量は、6日に羅漢山で472mm、玖珂で382mm、広瀬で352mmなどであった。最大1時間降水量は、6日17時20分に羅漢山で59mm、6日19時10分に広瀬で55mm、6日18時00分に岩国で47mmを観測した。羅漢山では、5日から7日までの総降水量が500mmを超えた。

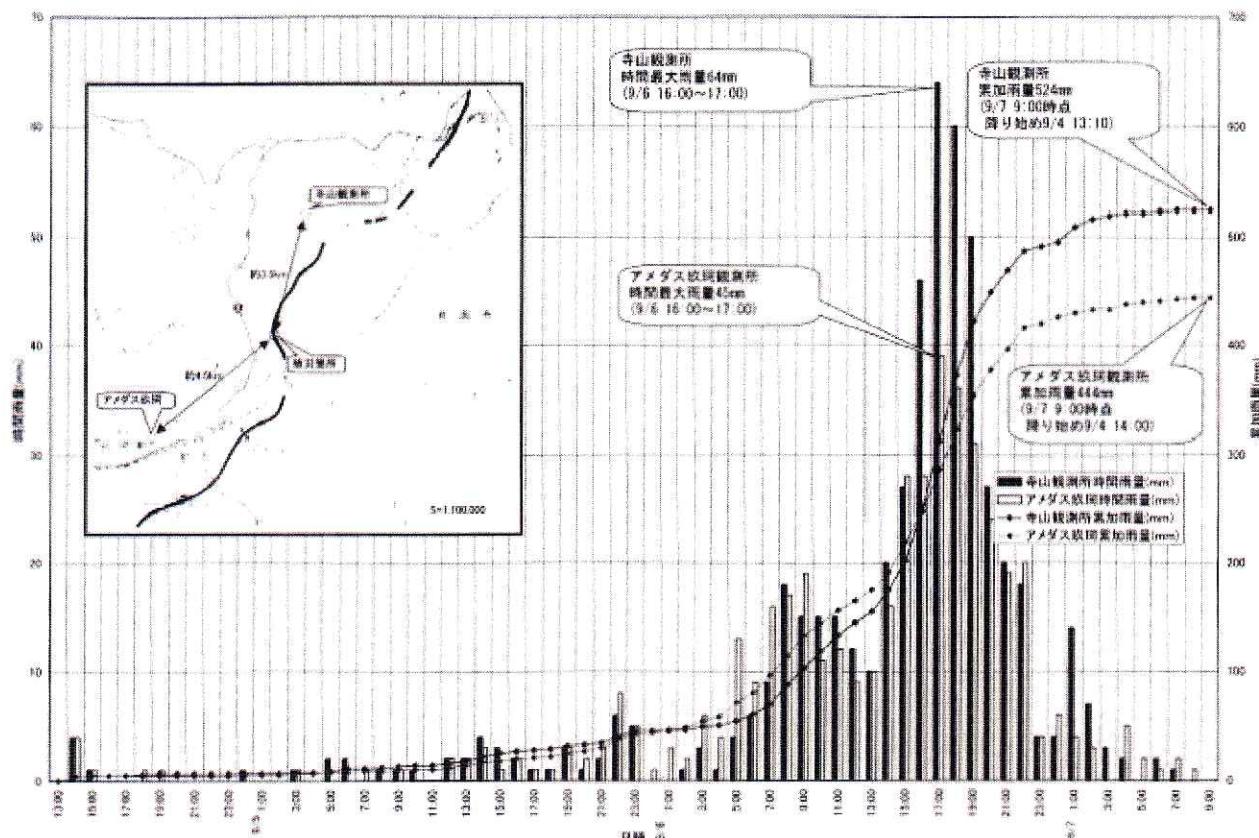
図4 岩国市寺戸で観測された雨量データ

図4は、災害現場に近い場所での雨量観測結果を示している。

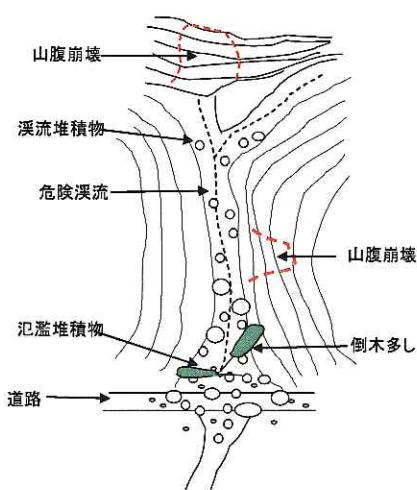
図8 土石の発生した渓流の状況図

地表面勾配が20～45°の渓流において土石流が発生している。写真6～写真12には源頭部から土砂が氾濫している道路上までの状況写真を示している。また、図8には渓流の平面図、図9には横断図を示している。

当該渓流及び山腹の状態は、道路から上流に200m付近までが渓流となる。その地点から北東方向に渓流が曲がっている。土石流が発生しているのは、上記の渓流分岐点から北方向の自然斜面（源頭部）の崩壊箇所から下流域である。写真-5及び写真-6の山腹崩壊が契機になり土石流が発生している。この源頭部の崩壊規模はかなり規模が大きく、斜面の稜線付近から斜面が崩壊している。

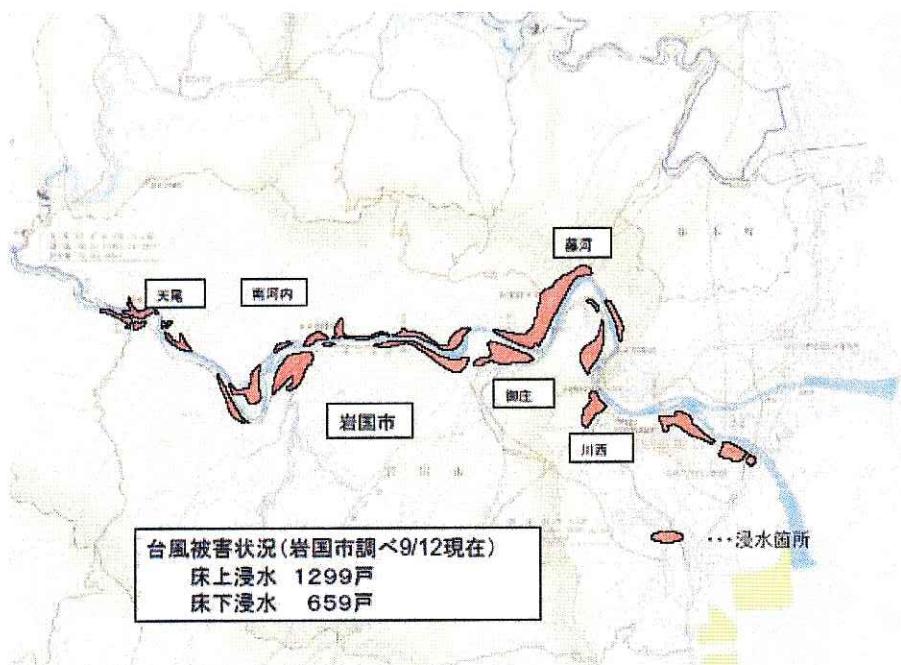
図7 岩国市周辺の浸水状況<sup>6)</sup>

特に錦川流域では家屋の浸水被害が多く、床下浸水689件、床上浸水1481件となった。増水した河川が堤防を越えたことが原因と考えられ、増水した水は、錦帯橋の第1橋柱橋の橋脚のうち2箇所流出させた<sup>6)</sup>。

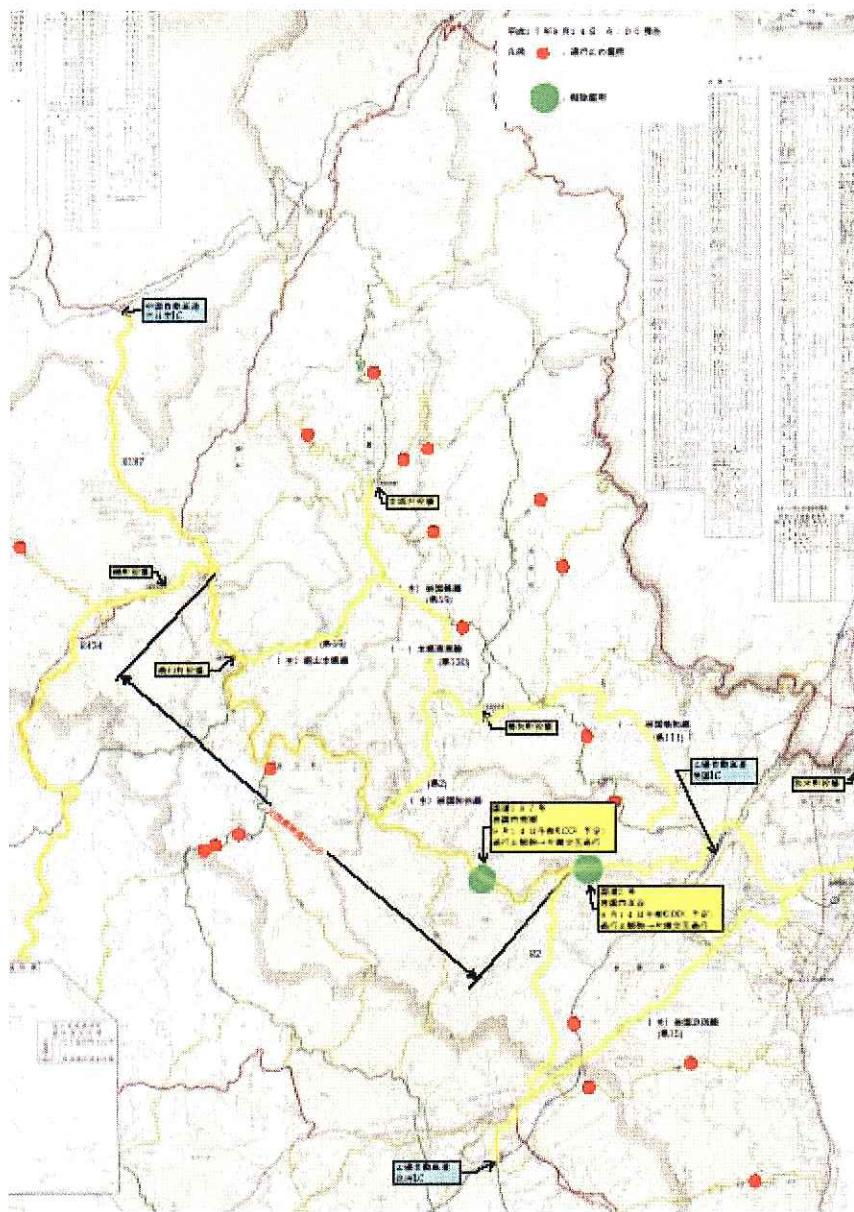
図9 岩国市周辺の交通規制状況<sup>7)</sup>

錦川周辺において、陥没、路肩崩壊、報土、などの理由での道路通行規制は39件に上った<sup>7)</sup>。
