地盤工学会ジャワ島中部地震災害調査団現地被災調査結果詳細(暫定版)

平成 18 年 8 月 10 日

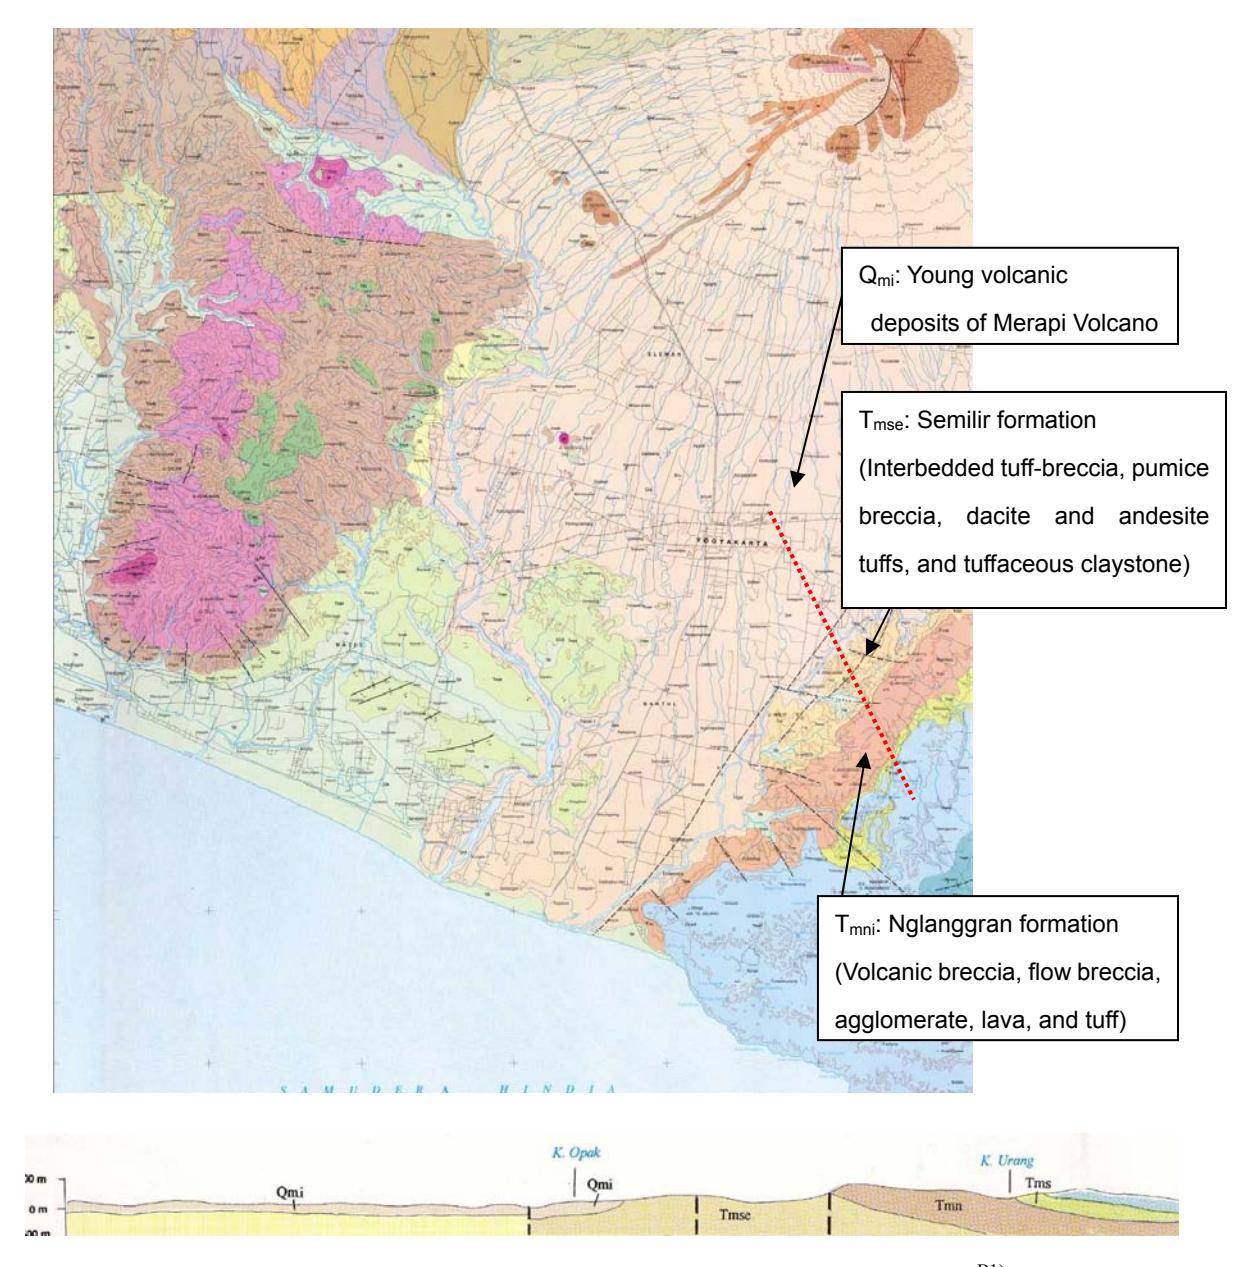
図 B2-1 従来の地質図 (Geological Research and Development Center, 1995^{B1)}に加筆)

家屋被害の大きかった Bantul 県では、Opak 川と Progo 川にはさまれた地域に低地が広がっている。地質図(図 B2-1 および B2-2)によれば 1 次および 2 次堆積と考えられる火山灰 土が卓越する地盤条件となっていたが、現地でヒアリングした結果、川沿いには軟弱な沖 積地盤も存在するとのことであった。実際に、Bantule 県 Patalan 地区(後述する写真 B2-1 および B2-3 に示す位置)で実施した簡易動的コーン貫入試験結果を図 B2-3 に示すが、地 下水位は地表から 1m 以浅にあり、その下 2~3m 程度は図中に示す式^{B2)}に基づいて換算し た N 値が 10 以下となる軟弱地盤であった。

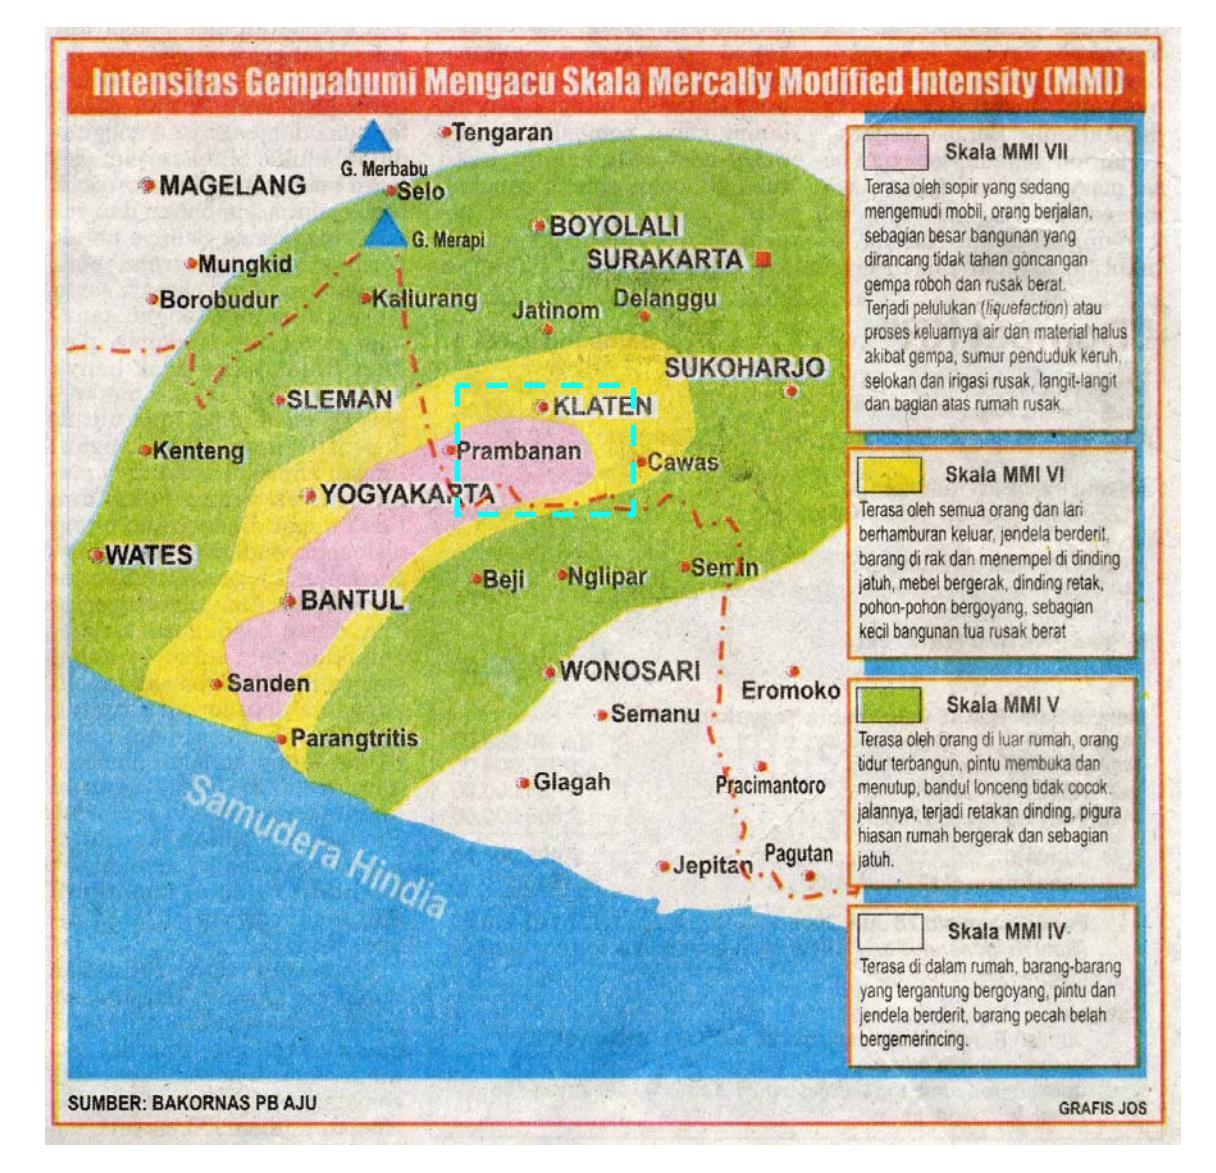
図 B3-1 現地新聞(2006 年 6 月 29 日付 Kedaulaten Takyat 紙) による修正メルカリ震度 分布(破線部分の Klaten 県西南部の状況を図 B3-2 に示す)

写真 B2-2 に示す宅地造成地でヒアリングした結果、造成にあたっては表土をはぎとり、 さらに 40cm 掘削して基礎(この例では練り石積み)を構築し、掘削した土(この例ではガ レキを使用)を内部に盛土するのが一般的とのことであった。左上の写真では、深度 2.7m 付近まで掘削した際の土(有機物混じりの粘性土?)が井戸の周囲に残っている。さらに 深度 8m 付近まで掘削すると滞水砂層が現れるとのことであった。 Klaten 県の西南部には Sleman 県東南部およびジョグジャカルタ市にかけて低地が広がっており、Bantul 県と同様に甚大な家屋被害を被り(図 B3-1)、液状化に起因する被害も生じていた(図 B3-2)。

この低地は、もとは湿地であったものが干拓された^{B3)}とのことであり、後述するように 表層は軟弱な地盤条件であることが原位置試験で確認されたことから、上記の家屋被害の 要因として、地震断層の位置に起因した地震動の方向性の影響と、軟弱地盤での地震動の 増幅の両者が考えられる。
