2011年東北地方太平洋沖地震 岩手県南部第二次調査報告（その2）

Second Reconnaissance Report of Geotechnical Damage in the southern Area of Iwate Prefecture due to the 2011 off the Pacific Coast of Tohoku Earthquake (Part 2)

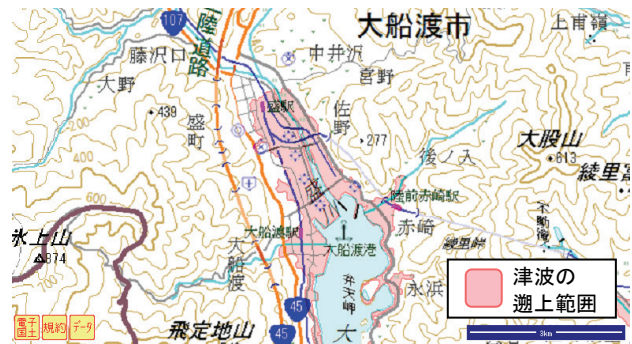
図-2 盛川背後地の津波浸水状況（文献1）に加筆

大船渡市は、盛川を遡上した津波により市内の多くが浸水した。図-2に盛川背後地の津波浸水マップ¹⁾を示す。地震後の地盤沈降と盛川河川堤防からの越水により市街地が広い範囲で浸水した。盛川は、現地調査で確認した範囲では、右岸堤防では総延長約460mに渡り、堤防外

側の洗掘や二面張り法覆法肩の浸食、堤防天端の舗装の剥離が見られた。標高のやや高い左岸側の被害はほとんどなく、河口から約500m上流の左岸堤防で破堤が見られた程度であった。

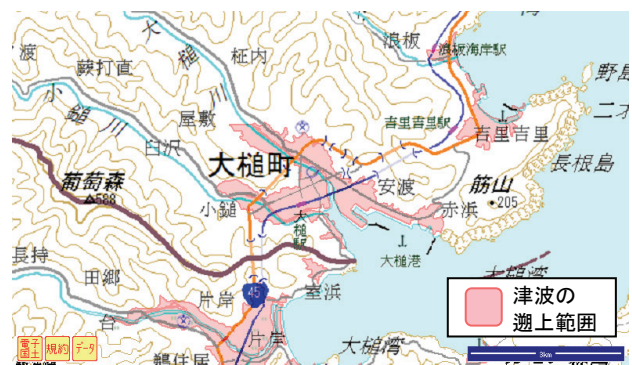
図-3 大槌川背後地の津波浸水状況（文献1）に加筆

大槌町は大槌川右岸堤防の崩壊と、防潮堤の崩壊により、図-3に示すように市街地の多くが浸水した¹⁾。大槌川は、河口から約400m地点の右岸堤防が崩壊し、背後地の被害を拡大させた。河口部の三面張り堤防は、全体的には波打ちの倒壊程度の軽微な被害で、堤内外の洗掘は確認されなかった。二面張り部分の被害はほとんどなく、堤防を越水した津波による浅い洗掘跡が僅かに確認された程度であった。
