# 2011 年東北地方太平洋沖地震 岩手県南部第二次調査報告（その 3）

Second Reconnaissance Report of Geotechnical Damage in the southern Area of Iwate Prefecture  
due to the 2011 off the Pacific Coast of Tohoku Earthquake (Part 3)

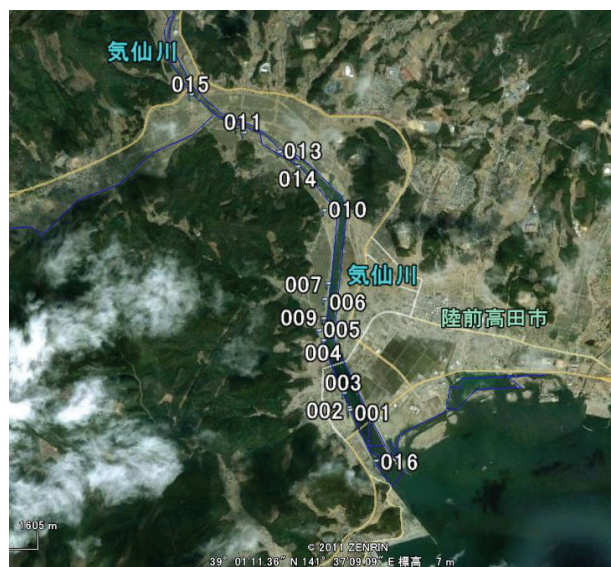
図-2 現地調査箇所（気仙川右岸）

図-2 に気仙川右岸における調査箇所を示す。調査箇所は、河口から上流に向けて、(1)河口付近の津波が越流下堤防（図-2 中の 016 地点）、(2)河口から約 0.5 km の気仙大橋取り付け部、(3)姉歯橋上流部の堤防（図-2 中の 001 地点）、(4)河口部から 1.8 km の堤防（同 008 地点）、(5)河口から 3.6 km の堤防（同 013 地点～014 地点）、(6)河口から 4.2 km の堤防（同 011 地点～012 地点）、および(7)ドラゴンレール大船渡線鉄道橋が架かる地点の鉄道盛土（同 015 地点）の 7 地点である。

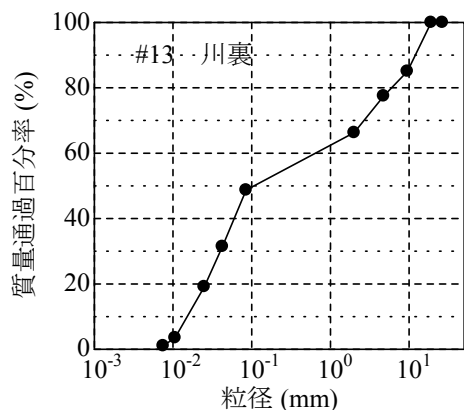
図-9 堤体表層土の粒径過積曲線

堤体法面から採取した堤体試料の粒度分布を図-9 に示す。盛土材料の粒度組成は、レキ分とシルト分をそれぞれ 2, 3 割程度含む比較的粒度の良い砂であるが、シルト分は非塑性シルトである。

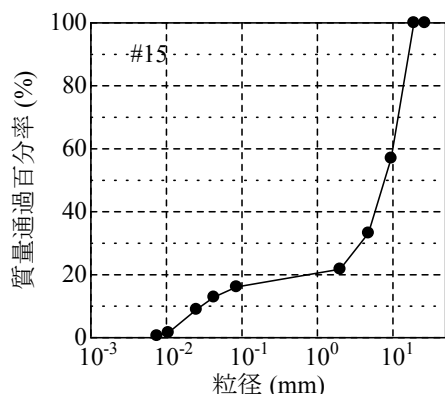
図-13 鉄道盛土（右岸側）材料の粒度分布

く、雑草が残っている。堤体材料の粒度分布を図-13 に示す。盛土材料は砂礫（レキ分が約 8 割）であった。一方、左岸側の鉄道盛土は、天端と裏法は浸食されているが、右岸側と比較し被害程度は軽い。左岸側鉄道盛土では、遡上した津波が河川堤防を越流してからこの鉄道盛土を越流したため、流速は右岸側の盛土における流速

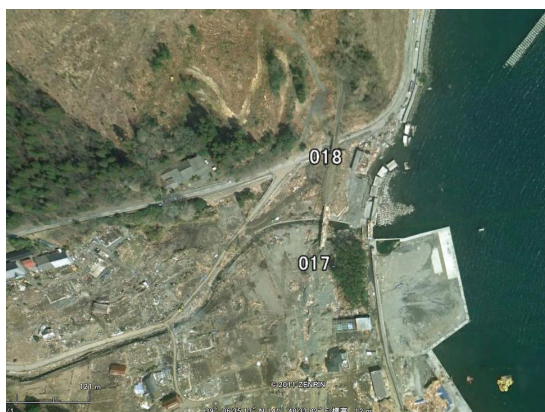
図-16 泊地区鉄道盛土の位置図

この地点では、三陸鉄道南リアス線の甫嶺駅と三陸駅の間、の鉄道盛土が津波の越流により被災した。小河川を渡る橋梁の南北の盛土を津波が越流した（図-16 の 017 地点、018 地点）。

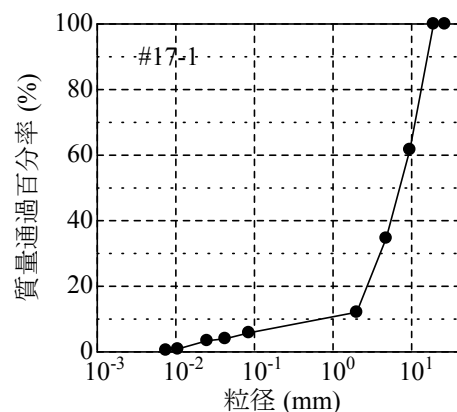
図-19 レキ分を除去した南側盛土材料の粒度分布

盛土の破壊は、天端と陸側の裏面については津波の越流による浸食が原因であり、海側法面は滑り破壊したものと考えられる。堤体材料は砂礫主体で粗砂を含む材料であり、細粒分はほとんど含まれない。盛土材料は、かなり大きなレキ（大きいものは500 mm程度）を含み20 mm以上のレキが主体（約7割）である。大きなレキを避けて2箇所（天端付近と法面中央付近）から試料を採取し粒度試験を行った結果を図-19に示す。これより、盛土材料の粒度は透水性が高く、津波越水の比較的短時間にも盛土内に水が侵入し、盛土がほぼ飽和状態になり、その

後の水位急低下時に法面の滑りが発生したことが考えられる。

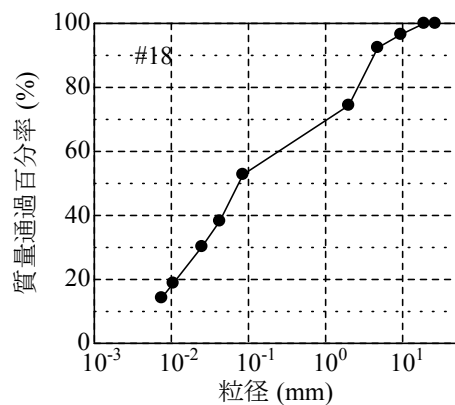
図-22 北側盛土の粒度分布

盛土材の粒度分布を図-22に示す。北側盛土の材料は円弧滑りを起こした南側盛土と大きく異なり、20mm程度以下のレキを1/4程度含むが、細粒分を含む細砂主体であり、北が盛土とは透水係数が大きく異なるものと考えられる。そのため、盛土は津波越水の短時間に飽和することではなく、水位急低下時に円弧滑りを起こさなかったものと考えられる。

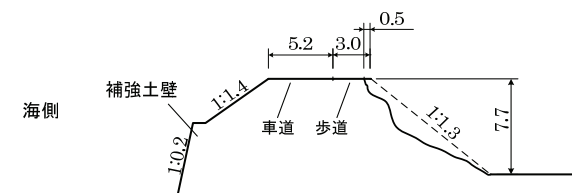
図-24 盛土の断面形状

本郷地区では海岸堤防を越流した津波が海岸に並行している道路盛土も越流し、道路盛土の陸側の法肩が幅50cm程度浸食されていた。海側の法面は法肩が浸食されている以外には大きな変状はない。越流深さは道路盛土天端から4.5m（海岸堤防と道路盛土の間の木の痕跡から推定）。被害状況を図-23に示す。浸食された陸側の裏面から試料を採取し粒度分析したところ、10-20mmのレキを

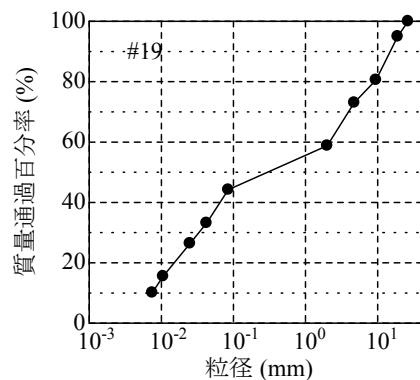
図-25 盛土材料の粒度分布

1～2割含むが、これを除いて試料を採取した。盛土材料の組成は、レキ分が約5割、砂分が約25%、シルト分が約25%であった。
