地盤工学会
2011 年ニュージーランド
Christchurch 地震による被害に対する
災害緊急調査団

報告書

平成 23 年 6 月 12 日

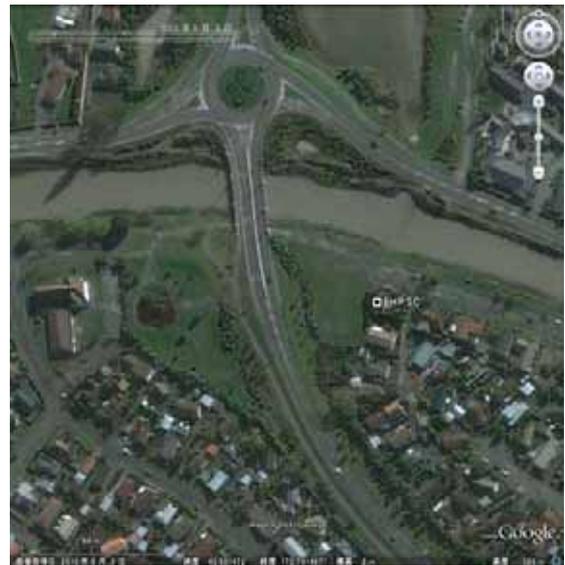
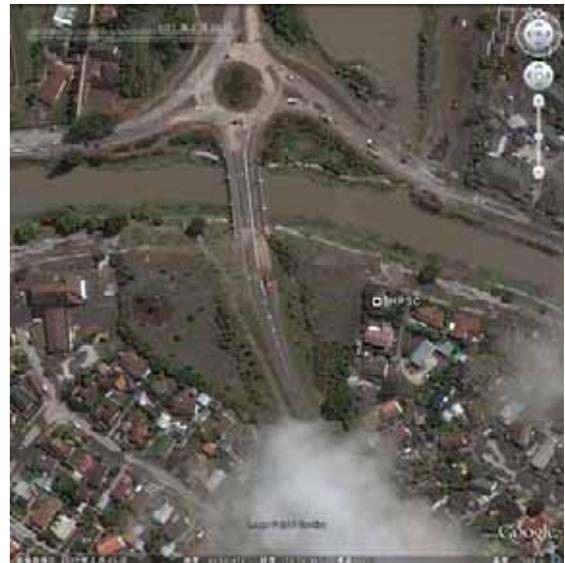
写真 3.3 HPSC 周辺の衛星写真 (Google Earth)

傾向を示している。HPSC が設置されているポンプ場周辺の噴砂跡を写真 3.2 に示す。建物周辺の噴砂量が多いため建物は噴砂に埋もれたように見え、写真の左から右 (ほぼ東から西) に向かって約 2 度傾斜していた。また、HPSC 周辺の Google による 2010 年 9 月 3 日 (Darfield 地震直後) および 2011 年 2 月 23 日 (Christchurch 地震直後) 時点の衛星写真を写真 3.3 に示す。HPSC が設置されているポンプ場は Avon 川の右岸側に位置しており、河岸からの距離は約 30m である。HPSC の左の道路は Anzac Drive である。Darfield 地震直後にも右岸側の河岸周辺などに噴砂跡がみられるが、Christchurch 地震直後は周辺の住宅地、公園、道路一帯に噴砂跡がみられる。Christchurch 地震により市内で広範囲に液状化が発生した一端をみる事ができる。また、Avon 川に架かる橋梁の兩岸の橋台は川側に向かって足元をすくわれるように変位しており、橋台背面で沈下が生じている。道路復旧のための工事車両が右岸側にみられる。GeoNet では HPSC の地盤情報は提供されていないため、ここでは Darfield 地震後に実施された EQC¹²⁾による HPSC 近傍での地盤調査データの一部を図 3.11 に示す。表層約 10m では表層から約 3m は粘土およびシルトが卓越しているが、その下約 7m は砂質土が卓越している。また、やや下流側の CPT の結果¹²⁾によると砂質土層の先端抵抗値は 6 MPa ~10 MPa の範囲にあり、液状化抵抗は大きくないと考えられ、層厚約 7m の砂質土層が液状化したと考えられる。

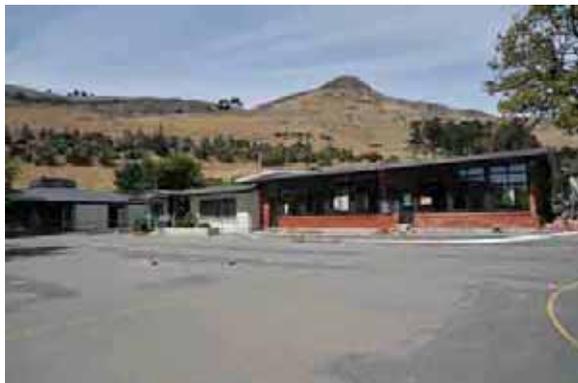
写真 4.1 HVSC 全景

このサイトは小高い山に囲まれた Heathcote Valley 南山麓に位置する(写真 4.1)。本震時に観測された最大加速度は、水平合成成分 14.7m/s^2 、鉛直 14.4m/s^2 で、その水平成分は観測された記録の中で最大である。被害は、

煉瓦壁の崩壊、室内の家具の移動や、書籍棟の棚からの落下等で、主要構造体の顕著な被害は認められなかった(写真 4.1・4.4)。写真 4.4 は微動観測の様子である。

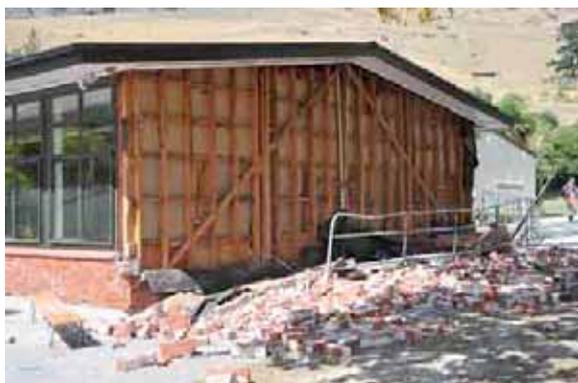
写真 4.2 煉瓦壁の被害 (HVSC)

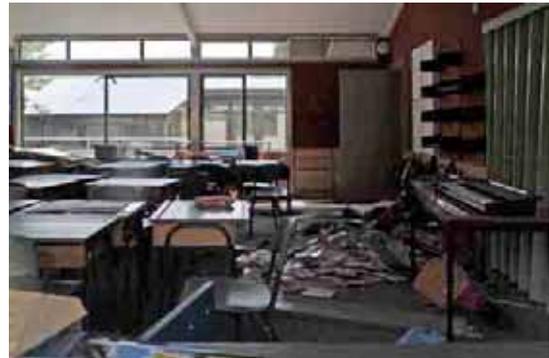
写真 4.3 室内の様子 (HVSC)

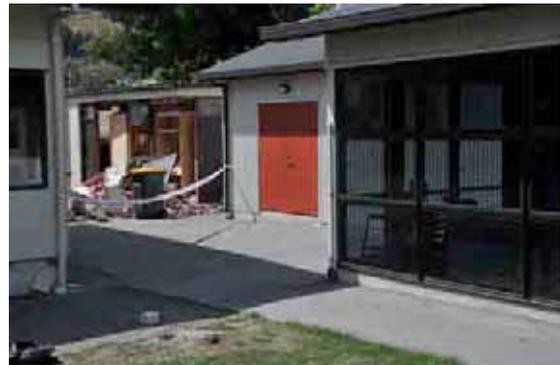
写真 4.4 微動観測状況と周辺の被害 (HVSC)

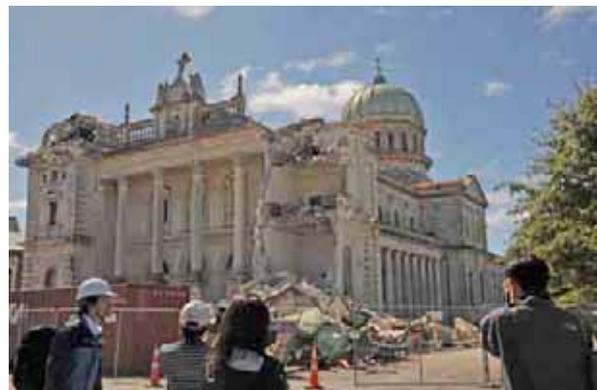
写真 4.5 CCCC 周辺の被害状況

端東部に位置する。本震時に計測された最大加速度は、水平合成成分 6.31m/s^2 、鉛直 2.65m/s^2 であった。被害は、煉瓦壁の崩壊、隣接する Cathedral of the Blessed Sacrament の一部倒壊などである (写真 4.5)。微動観測は、サイト南側入口付近で行った (写真 4.6)。Cathedral of the Blessed Sacrament 周辺、際と南側入り口付近では液状化等の地盤変状は認められなかった。

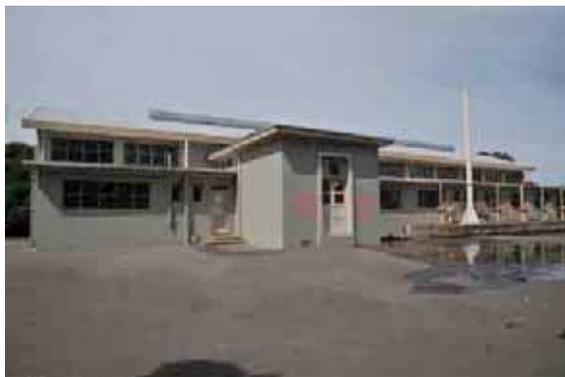
写真 4.7 PRPC 全景

このサイトは、Central Business District (CBD) の東部、海岸線との中間の平野部に位置する。本震時に計測された最大加速度は、水平合成成分 7.11m/s^2 、鉛直 16.0m/s^2 、水平合成成分の速度は 109cm/s であり、鉛直加速度、水平最大速度が市内の観測点の中で最大となっている。Pumping Station ならびに付近の住宅ともに、震動による構造的被害は認められなかった (写真 4.7)。ただし、Pumping Station の南西側 (写真 4.7 右、写真 4.8) では、建物が北東側に比べて相対的に $5\text{-}10\text{cm}$ 程度浮き上がるとともに、地盤は沈下し、建物との間に最大

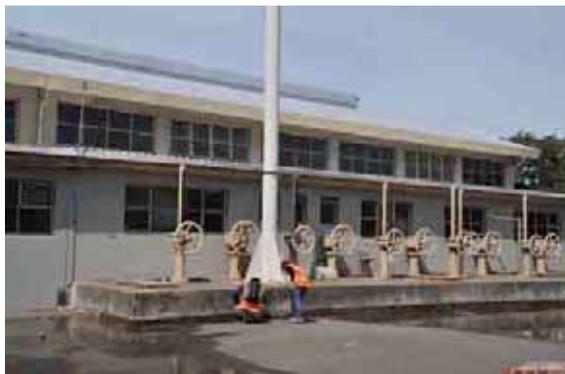
写真 4.8 PRPC の建物間の相対鉛直変位 (左端)

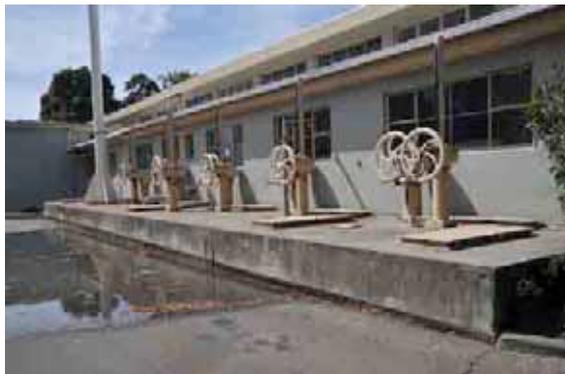
写真 4.9 地盤と建物の相対鉛直変位 (PRPC)

30cm 程度の段差を生じ、一面水たまりとなっていた (写真 4.9)。建物と周辺地盤とのギャップは、建物地下水槽が、この部分の局地的な液状化により浮力を受けて浮き上がったことに加えて、周辺部分が液状化により沈下した結果と推察される。この部分以外では液状化による噴砂、地盤の沈下、建物被害は認められなかった。

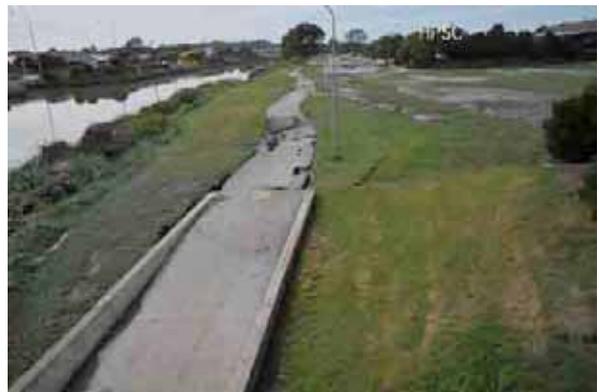
このサイトは、Avon 川右岸 Anzac Drive Bridge 下流約 200m 、川岸から 50m に位置する (写真 4.10)。本震時に計測された最大加速度は、水平合成成分 2.48m/s^2 、鉛直 8.41m/s^2 である (図 4.1)。液状化の影響を受けて水平加速度の最大値が他の地点より小さくなる一方で、

写真 4.10 HPSC (写真右上) 周辺の被害状況

ルの浮き上がり（写真 4.10-4.14）などが見られた。

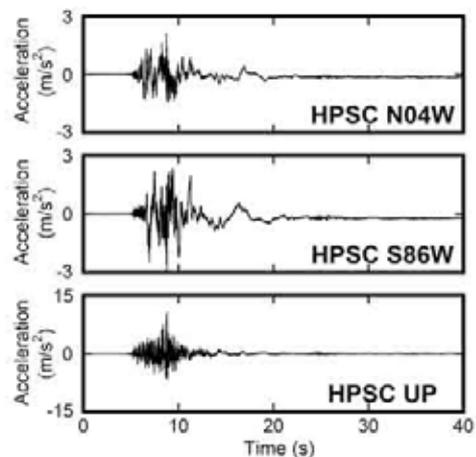
図 4.1 HPSC の無補正加速度時刻歴 (水平成分に建物傾斜に対応すると考えられる残留成分が見られる)

周辺部分が液状化により沈下した結果と推察される。なお建物の傾斜角 2 度は、当該地点で観測された強震記録の S86E 成分の残留値 (図 4.1 約 1.5 度) よりやや大きい。

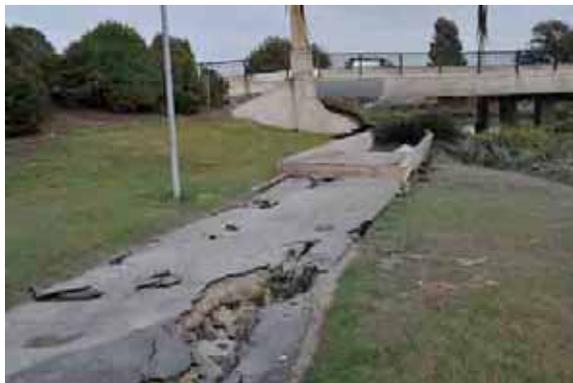
写真 4.11 側方流動による橋脚の被害 (HPSC)

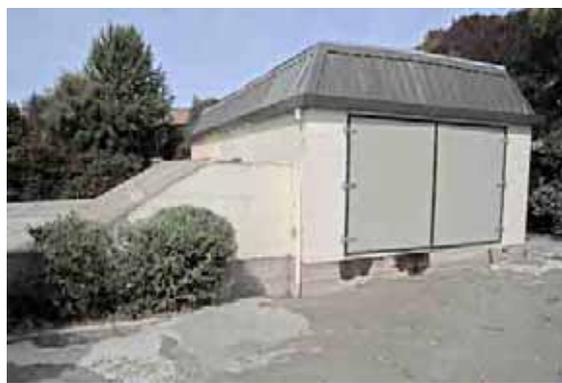
Pumping Station は、周辺地盤から最大 40cm 程度の段差を生じて相対的に浮き上がり、配管が切断されるとともに、その重量が大きい東側に 2 度程度傾斜していた（写真 6-8）。建物と周辺地盤とのギャップは、建物地下水槽が液状化により浮力を受けて浮き上がったことに加えて、

写真 4.15 HPSC の被害状況

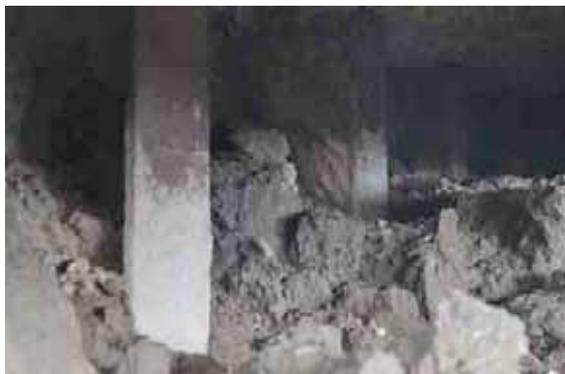
写真 4.12 橋脚の杭基礎 (HPSC)

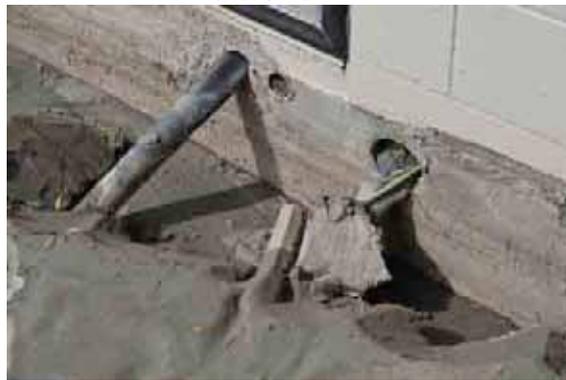
写真 4.16 HPSC の被害状況

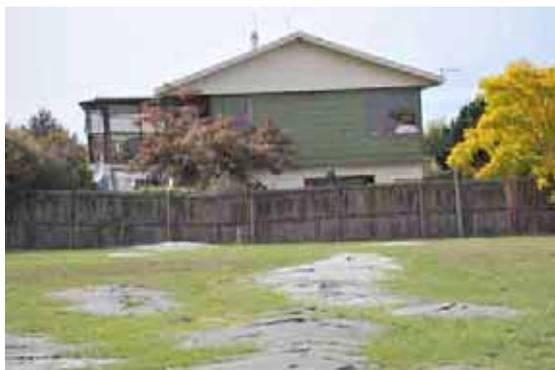
写真 4.13 噴砂と木造家屋の傾斜 (HPSC)

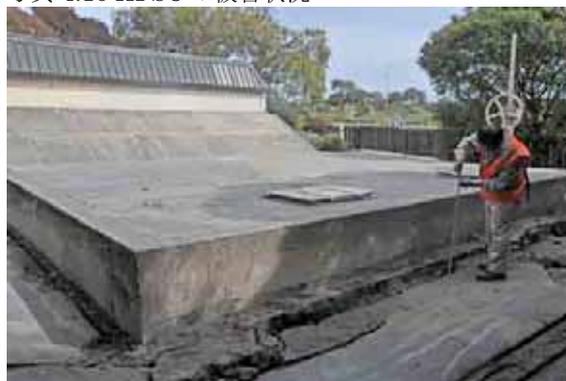
写真 4.17 HPSC と周辺地盤との段差 (南東側)

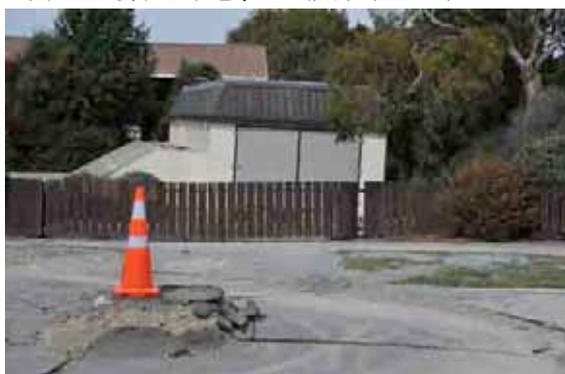
写真 4.14 マンホールの浮き上がり (HPSC)

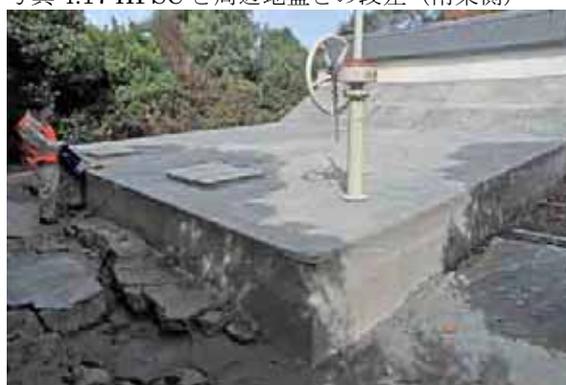
写真 4.18 HPSC と周辺地盤との段差 (北東側)

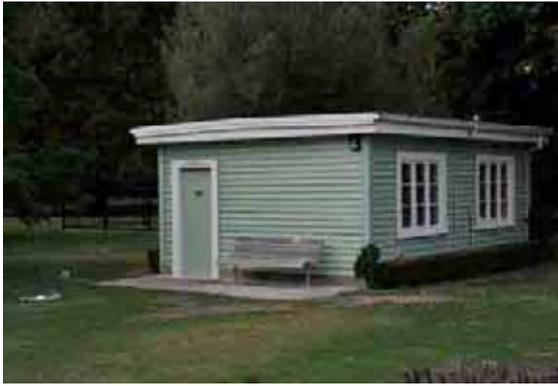
写真 4.19 CBGS の計測小屋と周辺の地割れ

このサイトは、Central Business District (CBD) の西側の North Hangle Park 内 Botanic Garden 内に位置し (写真 4.19)、大きく蛇行する Avon 川左岸から三方を取り囲まれる場所に位置している。最も近い川岸まではおおよそ 200m 程度である。強震計は、小屋内部の床に設置されていた (写真 4.20)。本震時に計測された最大加速度は、水平合成成分 6.31m/s^2 、鉛直 2.65m/s^2 であった。小屋自体の構造的被害は認められなかった。周辺地盤には、新たに発生したと思われる地割れがあった (写真 4.19) が、噴砂は確認できなかった。

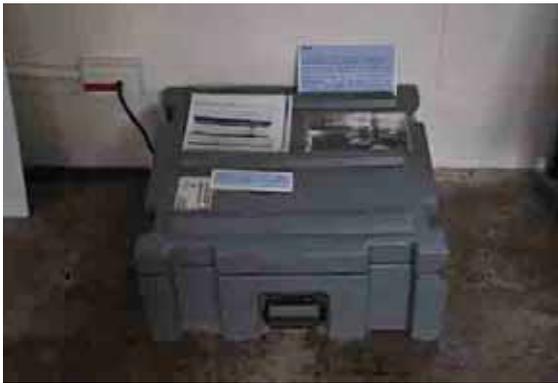
写真 4.20 CBGS の地震計

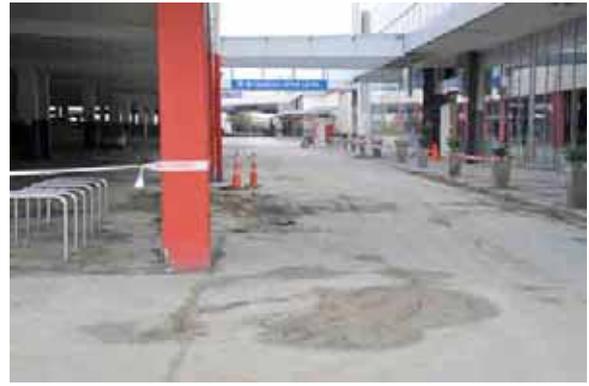
写真 4.21 SHLC 隣の駐車場の被害

このサイトは、市北部の Palms Shopping Centre の北側に位置している。本震時に計測された最大加速度は、水平合成成分 3.36m/s^2 、鉛直 4.91m/s^2 であった。Palms Shopping Centre では、3 層駐車場の 1 階梁柱頭柱脚部のかぶりコンクリートの剥離、柱頭部梁のクラックなどが認められるとともに、サイト内では、至る所に液状化による噴砂や道路の不具合が認められた (写真 4.21、4.22)。隣接する 1 階建ての Shirley Library では、構造的な被害、地盤変状は確認できなかった (写真 4.23) が、図書館内部では本棚から多くの書籍が落下していた (写真 4.24)。

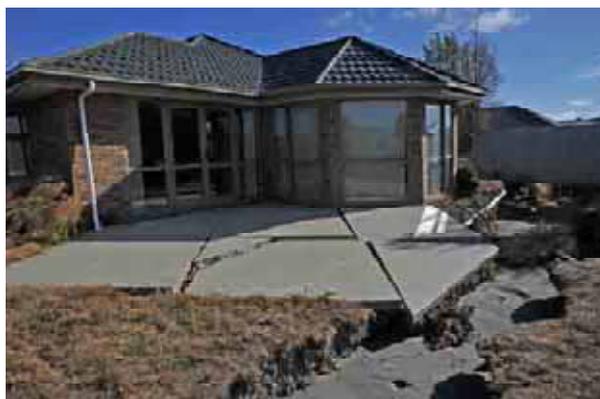
側の Avon 川下流の新興住宅地である。地域の南端部分で激しい液状化が生じるとともに、地盤が南に側方流動して、前回の地震で受けた被害を更に大きくしている(写真 4.25)。微動観測は、この地区の南端で行った。

写真 4.25 側方流動による住宅の被害 (Bexley)

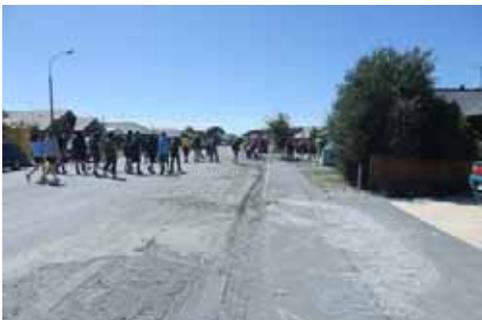
昨年の本震(Darfield 地震)同様、今回の地震においても Christchurch 市内は甚大な液状化被害を受けた。液状化により発生した噴砂により車が動かないなど生活に支障を与えるので、住民の方々は昨年経験から地震後にいち早く学生ボランティアの助けも借りて噴砂の撤去作業を進められた(写真—5.1, 5.2 参照)。そこで、噴砂が残っている間に液状化の程度を判断するため、Canterbury 大学の Misko Cubrinovski 教授を中心に、地震翌日から迅速に液状化の発生地域の特定の調査が開始された。

写真—5.1 噴砂の片付けに向かうボランティア Bexley 地区(2011.03.03 撮影)

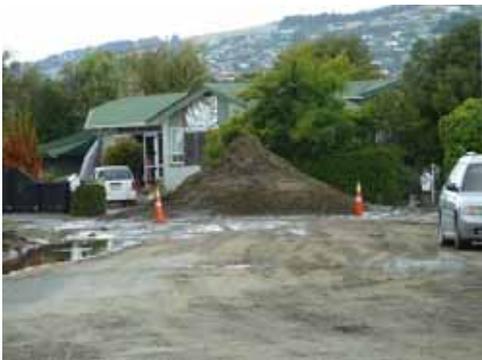
写真—5.2 撤去された噴砂の山 Woolston 地区(2011.02.25 撮影)

この特定にあたり、①道路や宅地に噴砂が見られ、激しい液状化を生じていた場合、②噴砂は見られるが液状化の被害は軽い場合、③噴砂が見られず液状化の被害を受けていない場合と3段階に分け、それぞれに赤の実線、赤の破線、青の実線で地図上に印す調査方法が Cubrinovski によって決められた。たとえば、写真—5.2 のような道路は赤の実線となる。この調査から、液状化の発生の有無は道路や区域により明確に分かれた。

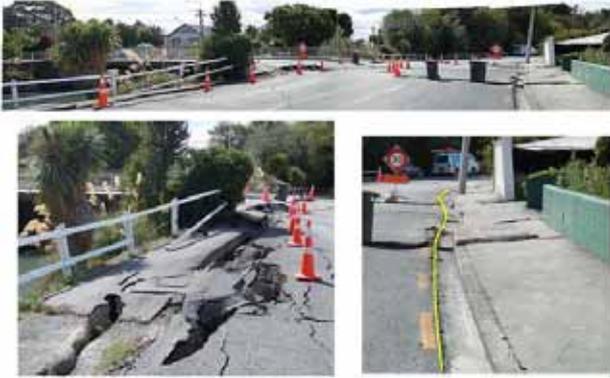
Avonside では、液状化に伴う流動により多くの被害が発生したが、水平変位量は比較的小さい。写真 6-1.8 は Avon 川右岸で撮影した橋梁周辺の路面の様子である。写真(上)の左側に河道と橋があり、液状化により左から河道に向かって地盤が流動したと考えられる。写真 6-1.8(左下)に示すように川に近い部分では顕著な変状が生じていたが、河道から離れた部分の変状は顕著ではない。写真(右下)より、流動量に差が生じていることが分かる。これは橋の延長部では橋台の存在により流動が抑制されたことが考えられる。周辺部分との差は約 10~15 cm 程度であった。

写真 6-1.8 Avon 川右岸で生じた流動の様子
(Avonside 地区 Swanns Rd.橋東側)

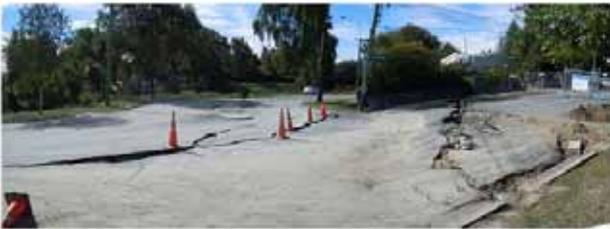
一方、比較的大きな流動変位も確認されている。写真 6-1.9 は Avon 川右岸の様子であるが、河道から約 30 m 程度離れた箇所において約 40 cm の段差と 50~60 cm 程度の水平変位が確認された。

写真 6-1.9 Avon 川右岸で生じた流動の様子
(Avonside 地区)

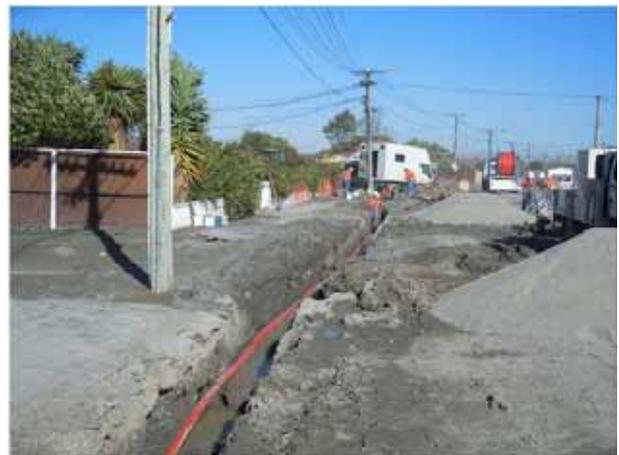
写真 6-3.1 は Avon 川右岸における水道管の補修作業の様子である。また、写真 6-3.2, 6-3.3 はそれぞれ 2010 年 9 月、2011 年 2 月の地震後に撮影された同じ家の様子である。今回の地震による液状化の程度が非常に大きかったことがこの写真からも伺える。また、この家屋には 2010 年の地震後にはなかった赤い紙 (構造物判定による最も危険度の高い色) が、2011 年の地震後には窓に張られていた。この家屋が位置する Bexley 地区の Seabreeze Cl. では、今回の調査において最も厚い噴砂の堆積が確認された。

写真 6-3.1 水道管修復作業の様子

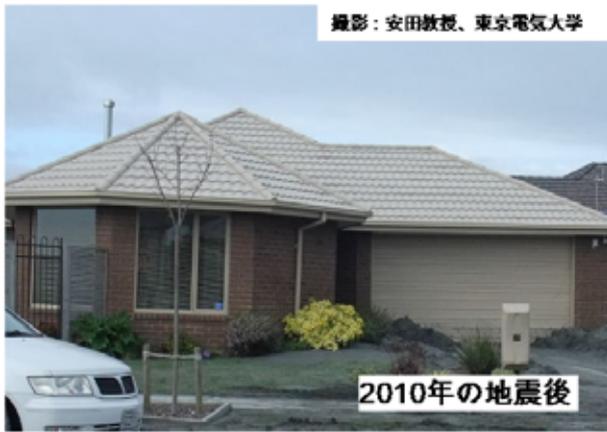
写真 6-3.2 2010年の地震後の液状化被害(Seebreeze Cl.)

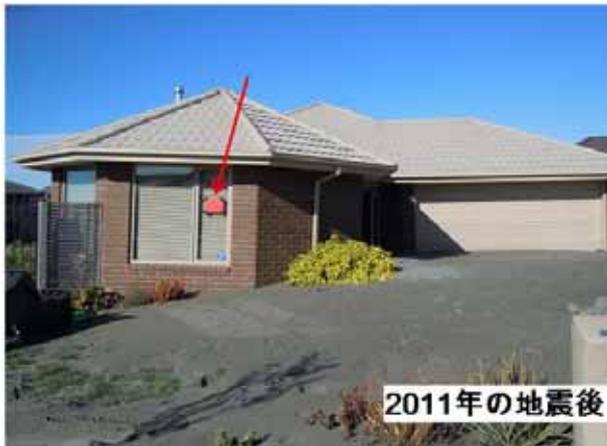
写真 6-3.3 今回の地震後に確認された液状化被害

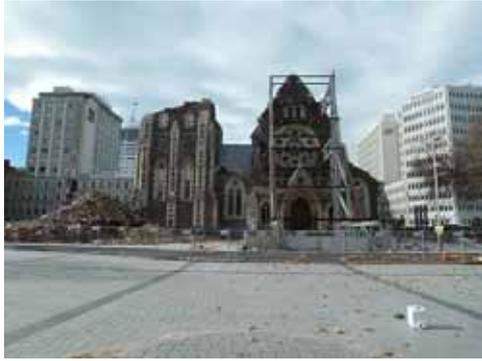
噴砂が発生しなかった地区で、今回調査を行った箇所を図-7.1に示す。まず、CBD(City Business District)内では、図-5.2にも示されるように北側の地区は液状化による被害が生じたが、南側の地区は液状化の程度は軽いか発生してなく、逆に震動による建物被害が多くみられた。特に、歴史的建造物や比較的古い建物が倒壊した(写真-7.1: Christchurch の代表的な歴史的建造物 大聖堂, 1904年建設)。また、CBD エリア内の Colombo St. 沿いは今回の調査範囲では特に被害が顕著であり、煉瓦造りの古い建物の多くが倒壊していた。写真-7.2に被害状況を示すが、写真に見られるようにこの周辺一帯はほとんどが倒壊していた。また Mollett St. は瓦礫に埋め尽くしてしまい、通行不可能になっていた。

写真—7.1 大聖堂(2011.05.17 撮影)

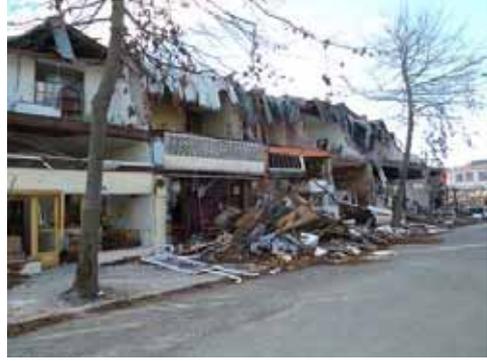
写真—7.2 Colombo St.CBD エリア南側の様子
(2011.05.17 撮影)

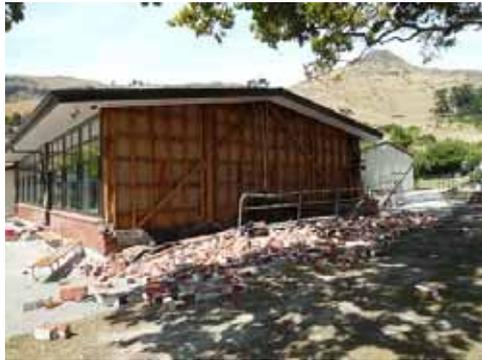
震央に最も近い HVSC では、図 3.7 に示すように主要動は 10 秒以内に収束しており、図 3.10 に示すように 0.3 秒の短周期成分が卓越している。HVSC は図 3.5 に示すように山裾に位置しており表層軟弱地盤は薄いと思われる。HVSC は Heathcote Valley Primary School 内の建物内に設置されており、校内では写真 3.1 に示すようにレンガ造りの外壁が崩壊する被害やガラスの破損などの被害がみられた。

写真—7.3 HeathcoteValley 小学校の様子(HVSC)
(2011.02.28 撮影)

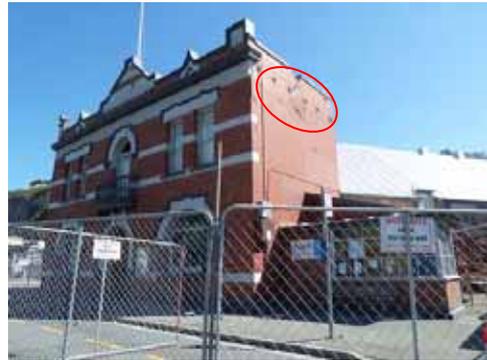
写真—7.4 Summer 博物館の建物被害
(2011.03.03 撮影)

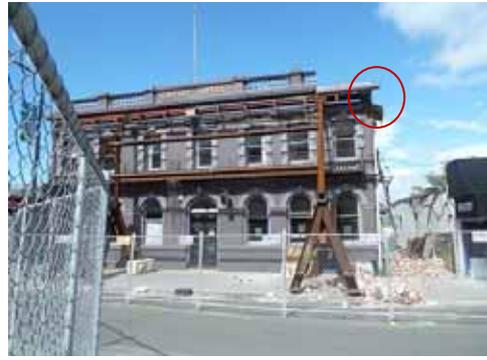
写真—7.6 Empire ホテル(Lyttelton)地震後の様子
(2011.03.05 撮影)

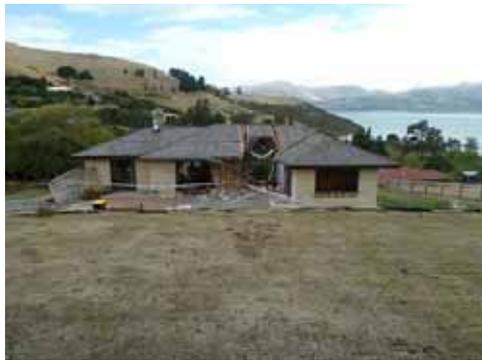
写真—7.7 落石による住宅被害
(2011.03.05 撮影)

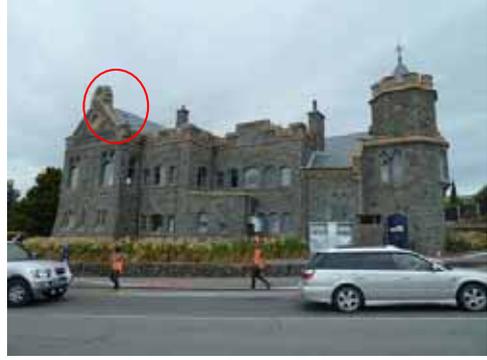
写真—7.8 Cashmere Hill の建物被害
(2011.03.05 撮影)

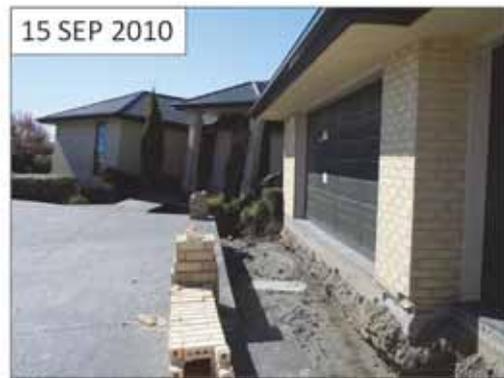
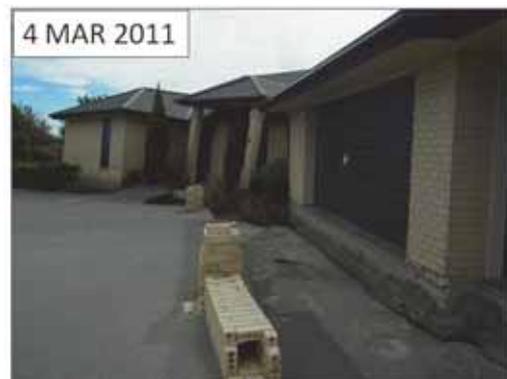
写真 8.2(a), (b)に南 Kaiapoi にある家屋（図-3 の A、写真 8.1 の①）の両地震後の被害状況を示す。写真 8.2(a)の 2010 年 9 月 15 日付けの写真は地盤工学会ニュージーランド Darfield 地震災害緊急調査団によって撮影されたものである。また、以降で示す同日付の写真も同様である。この家屋は Darfield 地震で Waimakariri 川に向かって流動した地盤上に建っており、地盤の移動によって家屋と宅地に壊滅的な損傷を受けた。また、昨年の JGS 調査団の報告⁵⁾によると、Darfield 地震によって住宅基礎と宅地の間に生じたクラックの開口幅は 160cm であった。写真 8.2(b)からわかるように、今回の地震では家屋に目視で認識出来るほどの目立った追加被害は認められなかった。しかし、昨年と同位置のクラック開口幅を計測した結果、190cm に拡大されていた。また、クラック内に噴砂痕が認められたことから、今回の地震においてもこの宅地で液状化が発生したことが確認された。Darfield 地震で液状化および地盤流動が生じた地盤（写真 8.2 の宅地を含む）における地震後のクリープ変形が報告されている⁴⁾。これを考慮すると、今回の地震によるこの宅地のクラック開口幅の増加は、実際には 30cm よりも小さかった可能性が考えられる。

写真 8.2 Darfield 地震で流動被害を受けた家屋（写真 8.1 の A）。

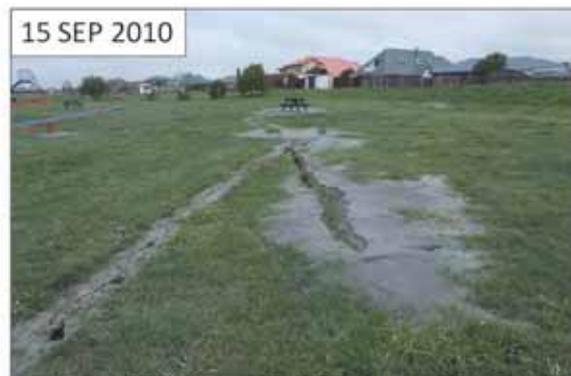
写真 8.3(a), (b)は、Darfield 地震と Christchurch 地震による南 Kaiapoi の Courtenay 池近くにある公園（図 8.3 の B、写真 8.1 の②）における液状化被害の状況を比較した写真である。2 枚の写真は同じ場所を撮影したものであり、写真奥に写っているベンチの位置でそれを確認できる。前述の通り Darfield 地震では Waimakariri 川周辺の地盤において大規模な流動が発生し、この公園内には流動の影響を大きく受けた。写真 8.3(a)（Darfield 地震後）において、地盤の流動によって公園内に発生した大きなクラック、またクラックから噴出して堆積した噴砂の様子が見て取れる。公園内の噴砂の様子は写真 8.1 に掲げた航空写真からも確認することができる。今回の調査で撮影した写真（写真 8.3(b)) から、Christchurch 地震においても公園内で噴砂を伴う液状化が発生したことがわかる。しかし、公園内で確認された噴砂はいずれも Darfield 地震で生じたクラック上にあった。また、今回の液状化は大きな地盤変状を伴うものではなく、地表面に新たなク

写真 8.3 Courtenay 池近くの公園内（図 8.3 の B）で確認された再液状化。

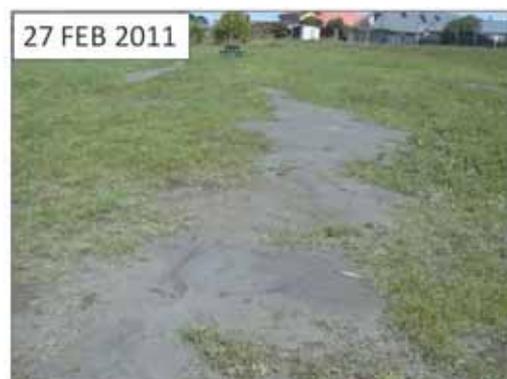
(b) Christchurch 地震後の被害状況

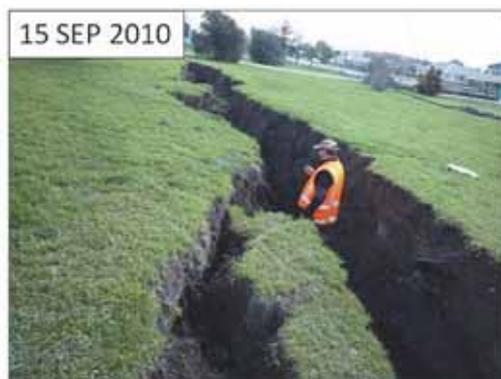
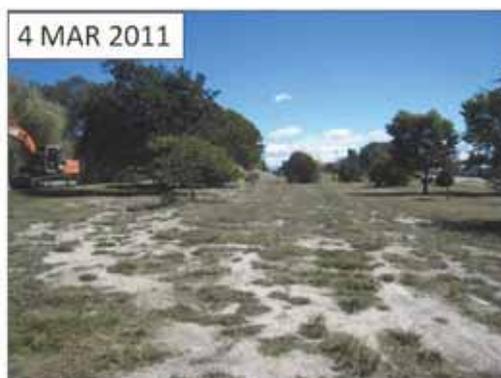
写真 8.4 Kaiapoi 川左岸堤防の被害（図 8.3 の D）

Kaiapoi 川左岸の堤防（図 8.3 の D）は、Darfield 地震において基礎地盤の液状化に起因した堤体の沈下および流動の被害を受けた。Darfield 地震後の調査では、開口幅 1m 以上で大人の背丈ほどの深さのクラックが堤内法面に生じたことが報告されている⁵⁾（写真 8.4(a)）。今回の調査では堤内法面に複数の噴砂痕が認められ、Christchurch 地震によっても同じ場所で液状化が発生したことが確認された。しかし噴砂の大部分は Darfield 地震で生じたクラックを補修した箇所でのみ確認され、今回の地震で発生した液状化は堤体の変状を伴うものではなかった（写真 8.4(b)）。

(a) Darfield 地震によって堤体に生じたクラック⁵⁾

(b) Christchurch 地震による噴砂。

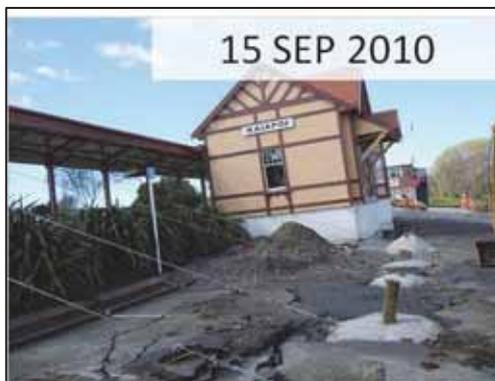
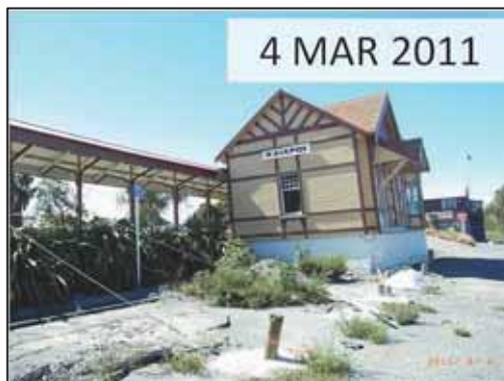
写真 8.5 ボートハウスの被害状況（図 8.3 の C）

Kaiapoi 川左岸堤防上にあるボートハウス（図 8.3 の C）は Darfield 地震で特に激しい液状化の被害を受けた構造物のひとつであり、堤体の沈下および流動によって建物が川側へ大きく傾斜した（写真 8.5(a)）。写真 8.5(b)は Christchurch 地震後のボートハウスの状況である。両図の比較からわかるように、Christchurch 地震によるボートハウスと周辺地盤の被害は非常に軽微であった。

(a) Darfield 地震後の状況⁵⁾

(b) Christchurch 地震後の状況

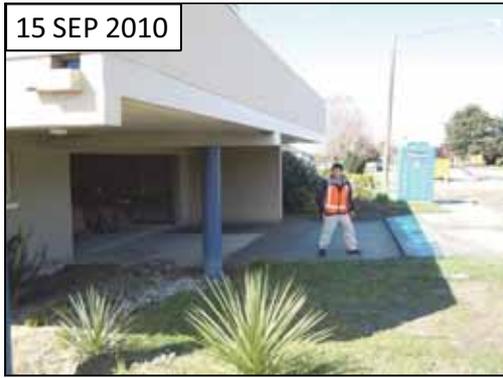
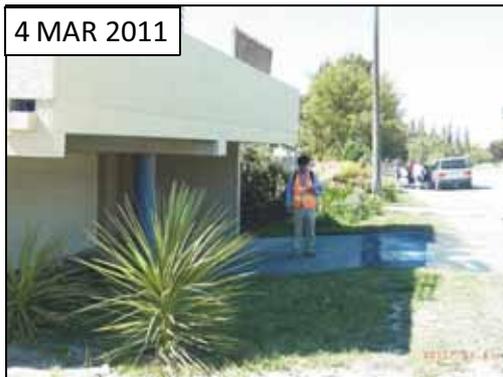
写真 8.6 宅地の再液状化による家屋の沈下(図 8.3 の E)

Kaiapoi 川左岸の堤内地（図 8.3 の E と F）にある住宅地では、Christchurch 地震で再液状化が発生し、家屋に沈下と傾斜の被害が生じた。河川堤防の近くにある宅地（図 8.3 の E）では Darfield 地震による液状化で 50cm 以上の沈下が生じ、元は上り坂であったガレージ前のスロープが下り坂となった⁵⁾。この宅地は今回の地震でさらに約 15cm 沈下したことが確認された。付近の宅地内においても噴砂痕があったことから、この一帯の住宅地で広く液状化が生じたと考えられる。また、写真 8.6 の住宅は 2 階建てであるため、沈下量は近辺の 1 階建て住宅よりも大きかった。

(a) Darfield 地震後の状況.

(b) Christchurch 地震後の状況.

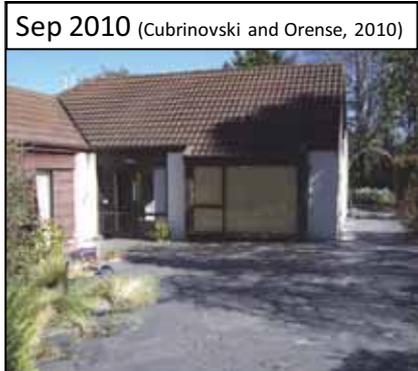
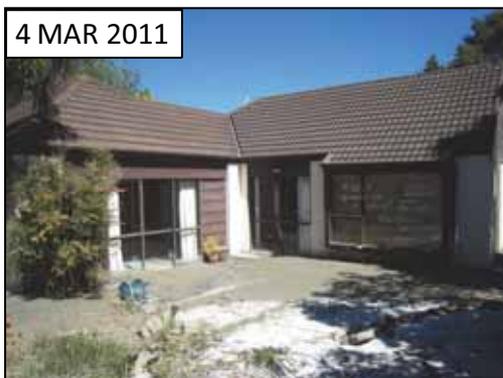
写真 8.7(a), (b) に示される宅地（図 8.3 の F）では Darfield 地震で液状化により大量の噴砂が噴出し、家屋に不等沈下が生じた。Christchurch 地震により、この宅地において再び激しい液状化が発生した。しかし両地震による噴砂の堆積厚を比較すると、Darfield 地震では約 38cm、Christchurch 地震では約 15cm であったことから、この宅地における液状化の程度は前回よりも小さかったと考えられる。

(a) Darfield 地震後の状況⁴⁾. (噴砂が約 38cm 堆積した)

(b) Christchurch 地震後の状況. (噴砂の堆積厚は約 10cm)
写真 8.7 北 Kaiapoi の宅地における再液状化と堆積した噴砂

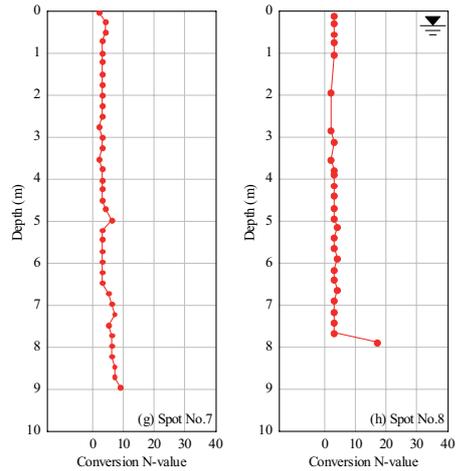
図 8.4 SWS 試験による換算 N 地の深度分布⁵⁾ (2010 年 9 月に実施)

Darfield 地震後に写真 8.7 の宅地において Canterbury 大学によって SWS 試験が実施された⁵⁾。図 8.4 にその結果を示す。図より、この地点では地下水位が非常に高く、G.L.-7m 以深まで非常に緩い軟弱な層が続いていることがわかる。つまり、この宅地は Darfield 地震の後も地表

直下から非常に厚い層で地盤が液状化しやすい状態にあったといえる。

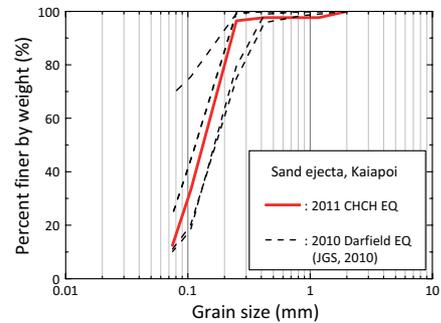
図 8.5 Kaiapoi で採取した噴砂の粒径加積曲線

図 8.5 に Kaiapoi で採取した噴砂の粒径加積曲線を示す。図中の赤色の実線と黒色の破線はそれぞれ Christchurch 地震および Darfield 地震による噴砂⁵⁾を表している。Christchurch 地震で噴出した砂は昨年 9 月の Darfield 地震の噴砂と同様の粒度を有していた。今回の地震においても前回液状化した層が再び液状化したと思われる。

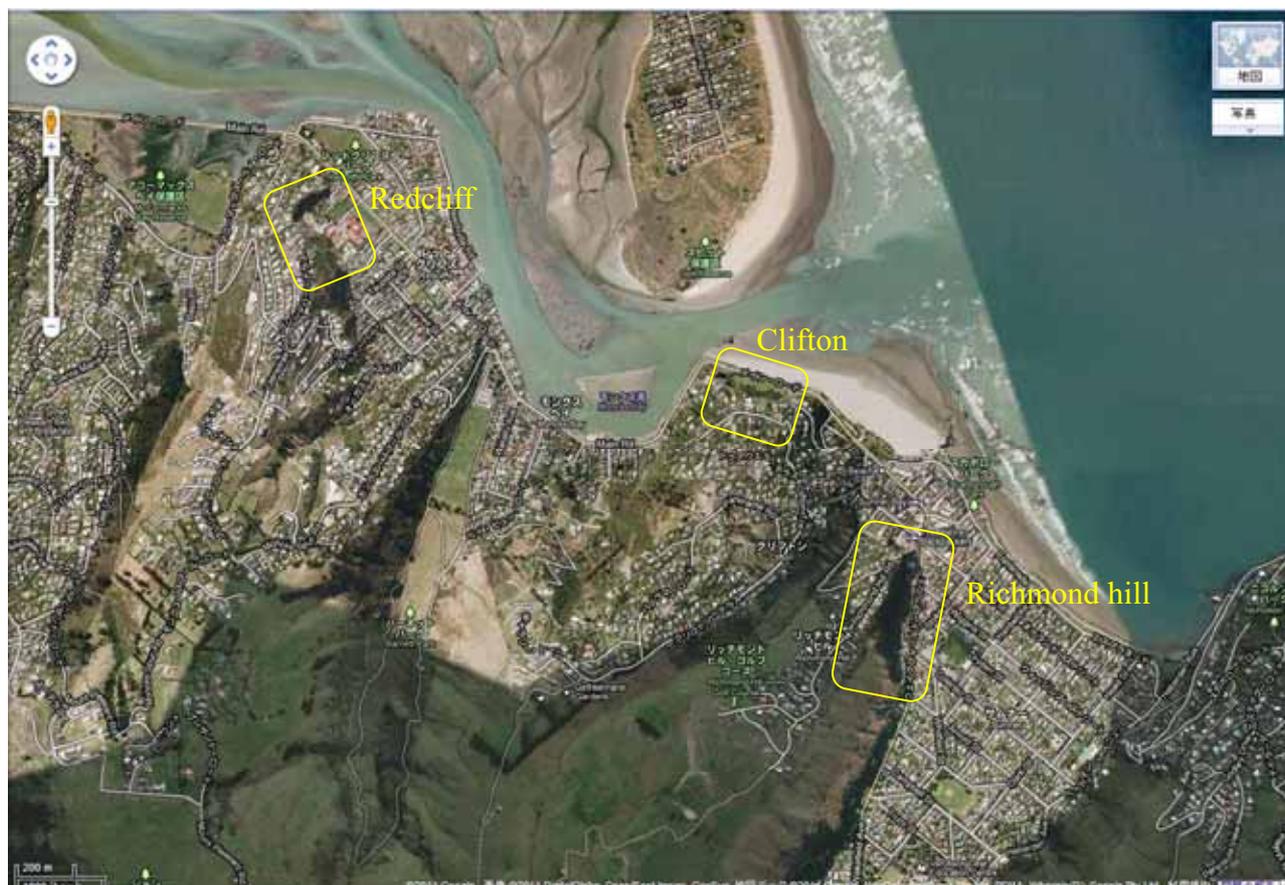
写真—9.1 ヘリコプターから確認された斜面崩壊箇所(地震前の Google map に記入)

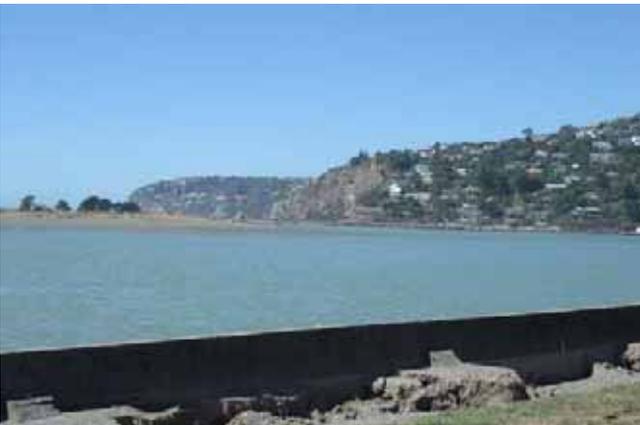
写真—9.4 崩壊した Clifton の斜面の Bexley からの遠景

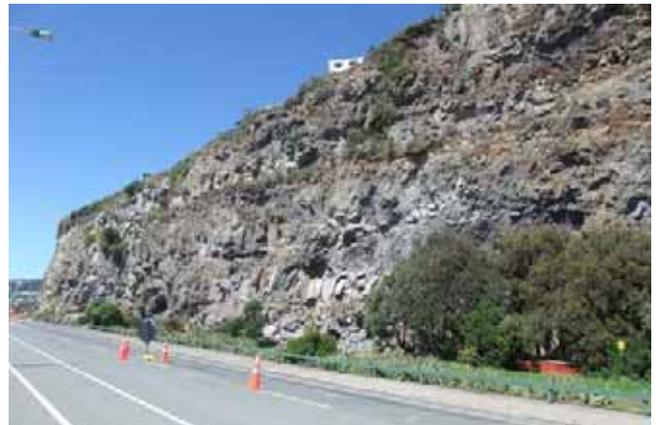
写真—9.5 Clifton の斜面崩壊（東半分）

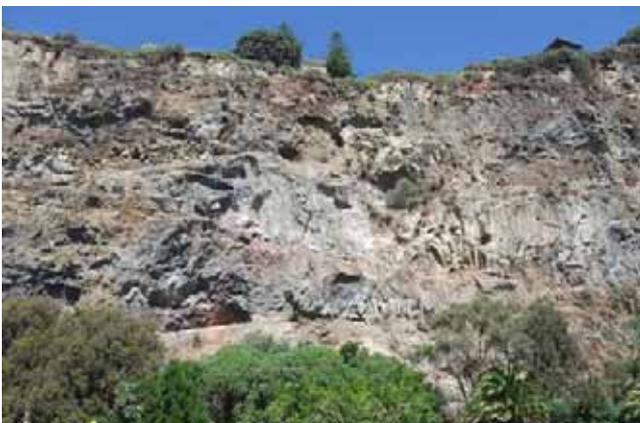
写真—9.6 Clifton の斜面崩壊（中央部）

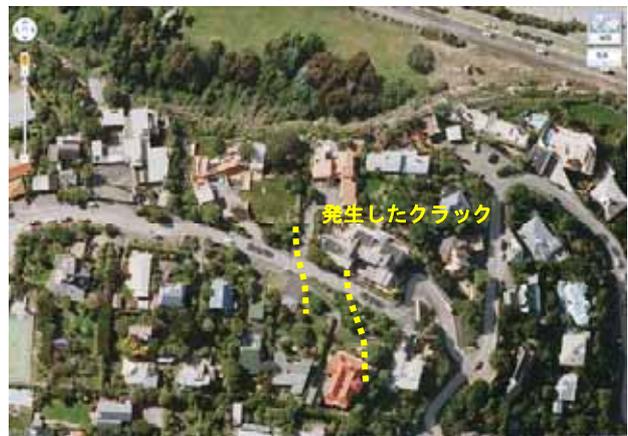
たものである。この斜面も表層が崩れたものであり、斜面の高さは 67m、斜面の幅は 320m であった。また、斜面の傾きは 75 度程度と急であった。この斜面の上には図—9.7 に示す位置に大きなクラックがはいっていた。この様子を示したのが写真—9.8~9.10 である。なお、写真—9.10 の家は 110 年前に建てられたとのことである。

写真—9.7 Clifton で崩壊した斜面の上部（地震前の Google map に記入）
