「福岡県西方沖地震」調査報告会

2005年4月21日

地盤工学会調査委員会

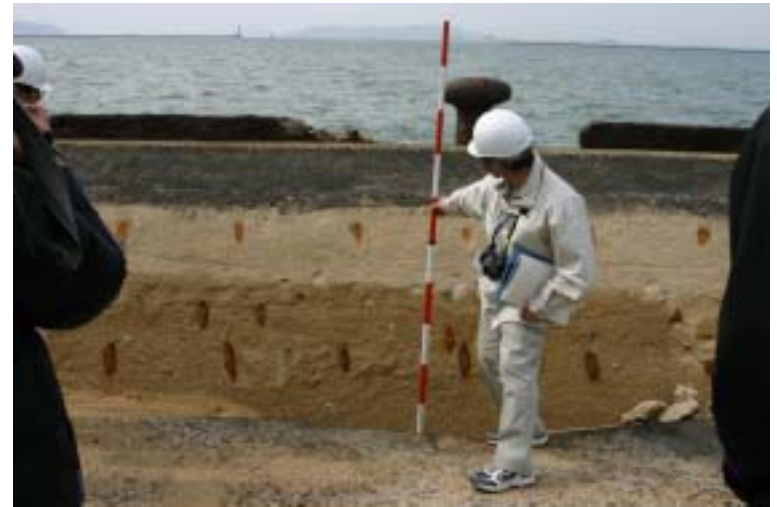
7号岸壁(-5.5m)(L型ブロック式)
最大で1m程度はらみだし
エプロン部で1.2m程度沈下

エプロン部の沈下

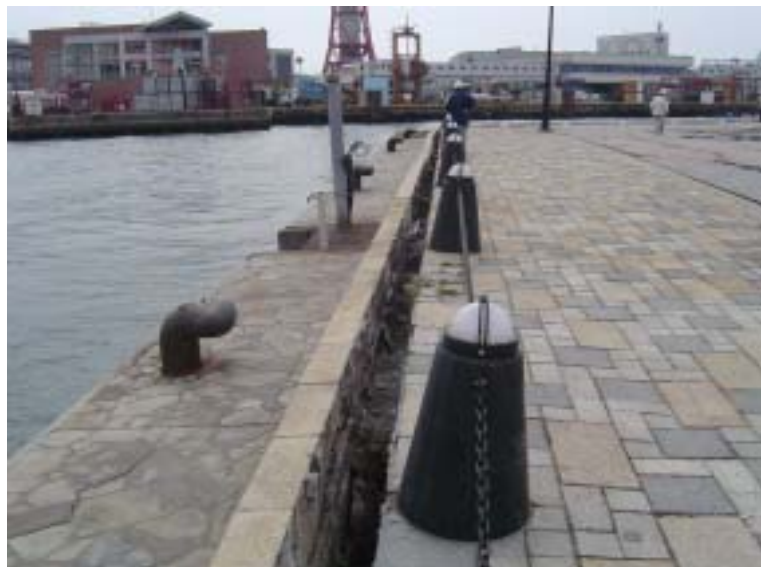
岸壁(-4m)のはらみだし(20cm程度)
突堤内に多数の陥没

L型ブロック式岸壁のはらみだし

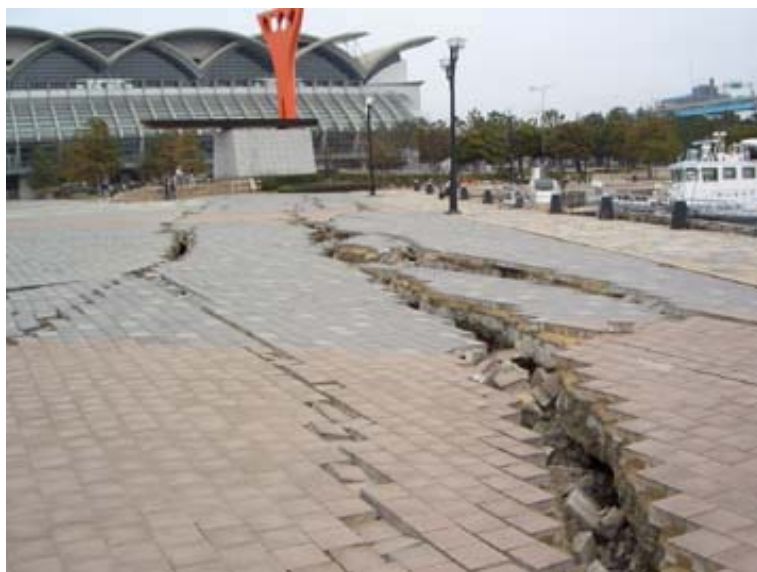
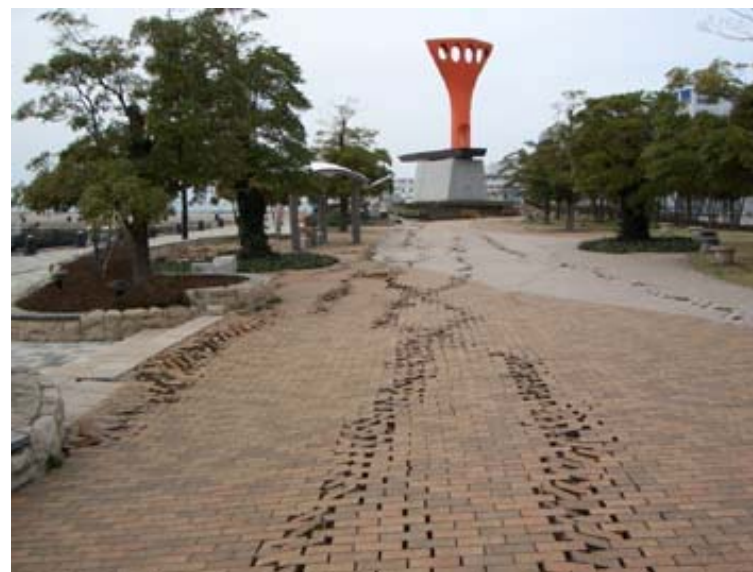
地盤の流動

地割れの状況

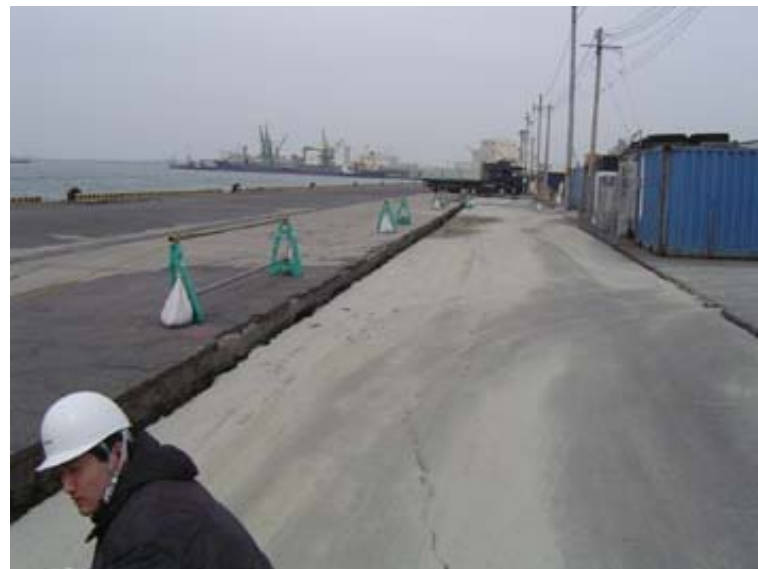
6号岸壁(-7.5m)(控え矢板形式)
背後に30~50cmの段差

噴砂・・・茶褐色, 貝殻少々

段差と噴砂跡の様子

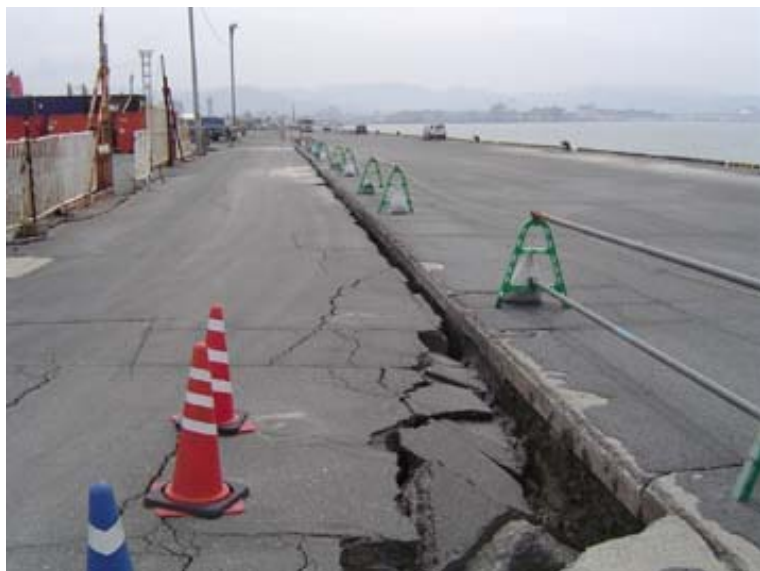
控え矢板式岸壁背後の段差

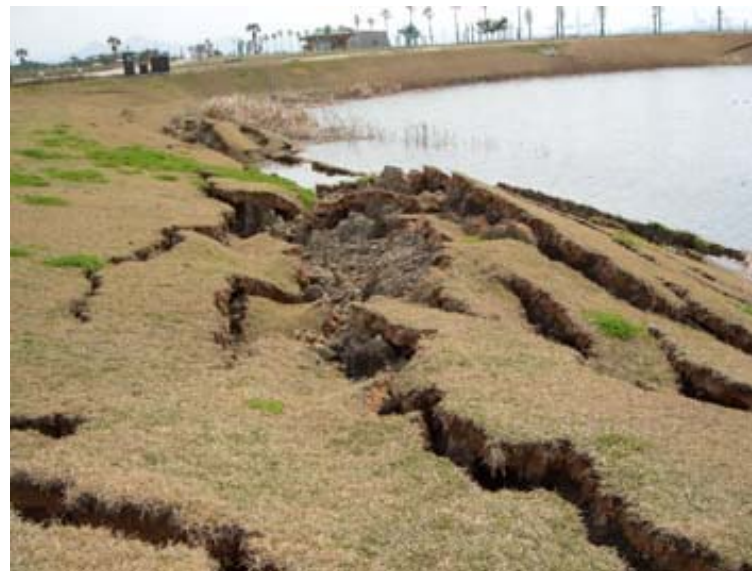
簡単な測量によると
流動量: 8m, 流動範囲: 70m程度

被災範囲: 250m程度
最大亀裂深さ: 1.4m程度

かも池周りの地割れ

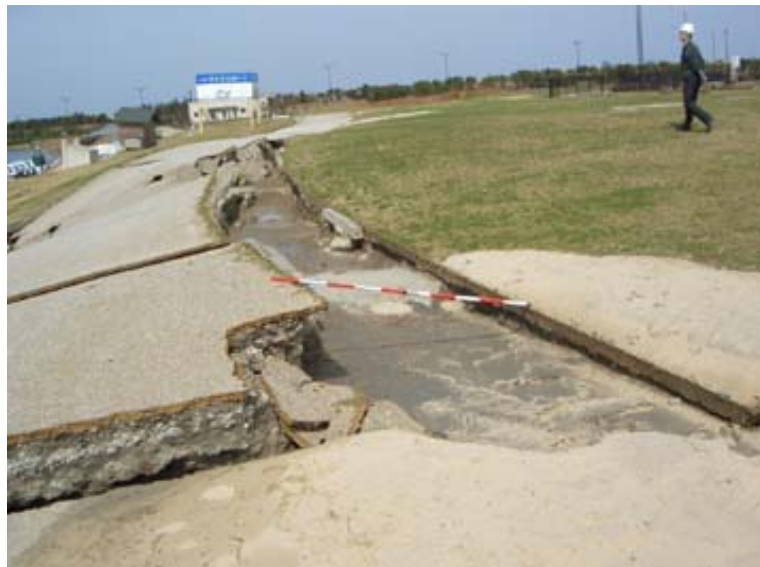
公園内歩道のずれ

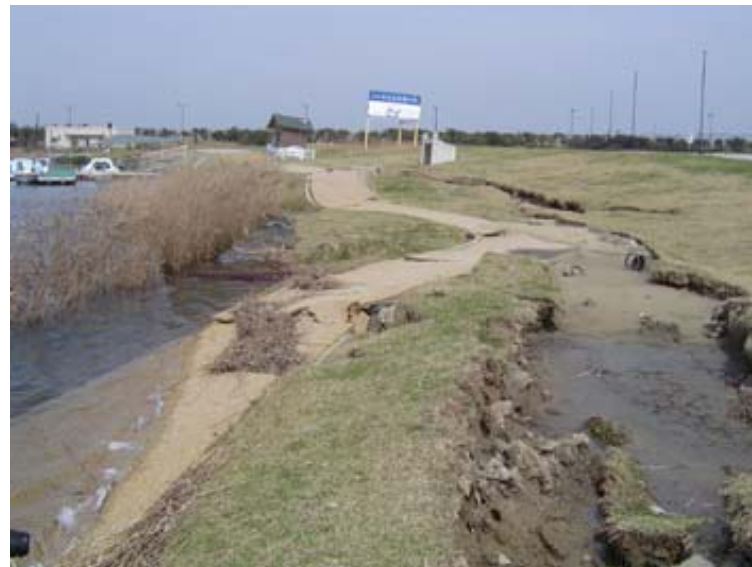
かも池周りの被害状況

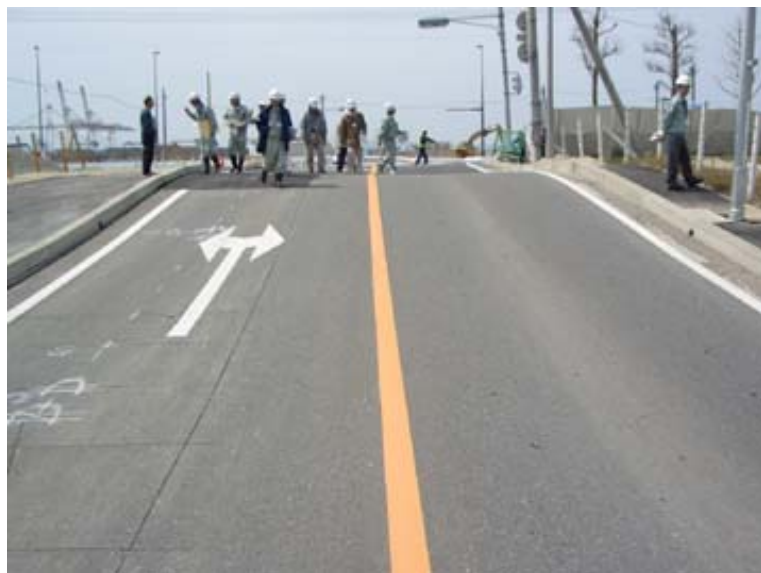
路面隆起(1m程度)の状況

路面隆起の原因

1. 液状化による仮護岸のすべり
2. 埋設管(80cm)の浮き上がり
