平成30年北海道胆振東部地震による地盤災害調査団最終報告書

令和元年8月

公益社団法人地盤工学会 平成 30 年北海道胆振東部地震による地盤災害調査団

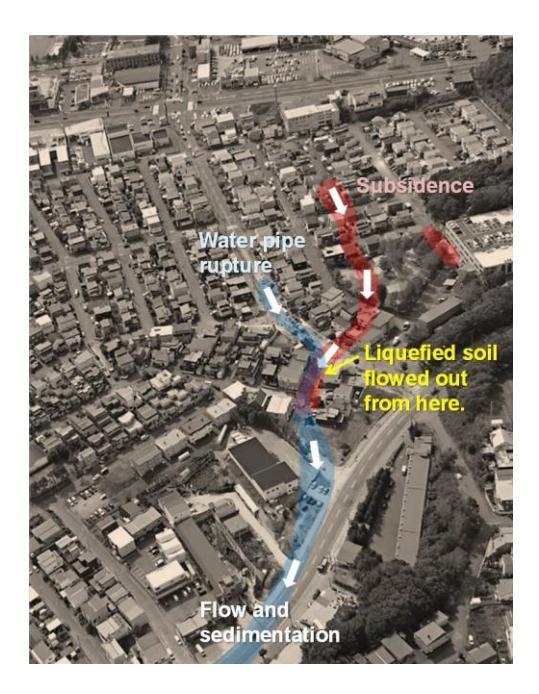
被災地を南西に向かって撮影した写真を図-4.3に、また、現地の詳細な地図を図-4.4に示す。 液状化した土砂の流出により著しい陥没が帯状に発生した範囲と地表面への土砂噴出箇所、水道 管損傷箇所と大量の水が流れた範囲や流下した土砂が堆積した範囲を写真に重ね合わせて示して いる。帯状の陥没範囲は、上流側から五角形(ホームベース型)の里塚中央ぽぷら公園までは緩 やかな勾配であり、さらに下流に向かって急に勾配が増す縦断面になっている。土砂が噴出した 箇所は、地表面勾配が増加し、地下水位が地表面直下まで相対的に浅くなっていた箇所に該当す る。水道管損傷箇所の土砂は流動するまでには至っていない。流出した大量の水道水は道路面を 流下し、土砂噴出箇所付近で流出土砂の流れと合流し、帯状の陥没域からの流出土砂を下流側の 広い範囲に運んだと推察される。なお、里塚中央ぽぷら公園の北西側に独立した陥没域があるが、 ここは局所的な陥没であり、地表面の状況を見る限り下流側に向かって流出した痕跡は確認され なかった。暗渠河川の上に位置するこの陥没については、地下水面より深くに位置する暗渠河川 に細粒分が吸い出されるなどして、地震発生前から空洞ができていた可能性も示唆されるが、今 後現地で行われる復旧工事の中で周辺が掘削されると、その状況は明らかになる。

図-4.3 被災地を南西向きに撮影した航空写真

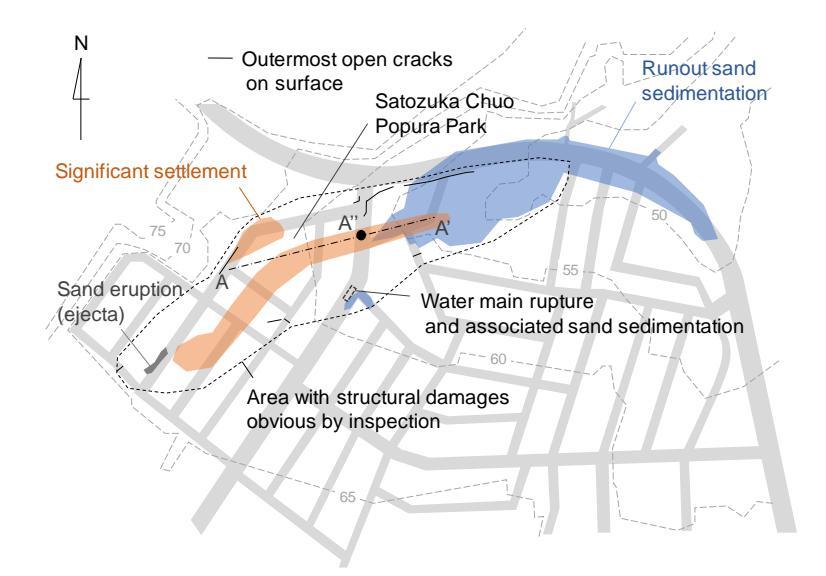
図-4.4 里塚一条の地図と確認された被害状況(等高線を併記)

まず、液状化を防止するために、地盤改良により地盤を固化させることに加え、地下水位を低 下させることが対策工として示されている。基本となる対策工事は、市道直下の地盤に対する深 層混合処理工法による地盤改良である。深層混合処理は連続する改良体により地下水の流れが阻 害されるため、被災地域の最上流側の市道(図-4.4の南西端の道路)と最下流側の里塚中央ぽぷ ら公園では地盤を砕石に置き換えて排水層とし、これを三里川の河川暗渠と直結させることによ って、地域への地下水流入を防ぐ対策となっている。なお、深層混合処理改良が実施される地域 内の市道については、改良深度よりも上部まで地下水面が上昇しないように、排水用の暗渠管が 設置される。次に万一液状化が発生したときの土砂流出防止対策であるが、住宅の下の地盤が液 状化してしまうと、市道直下に作られる深層混合処理の改良体だけでは側方流動を阻止できない 可能性があることから、住宅の下の地盤についても地下水位以下となる可能性がある地表面から 約3m以深については、市が実施する対策工事の一環として固化を実施し、地域の地盤全体を一体 的に固化する対策工事が進められている。市道から斜めボーリングで注入固化できるように、薬 液注入工法が採用される見込みである。なお、住宅の傾斜修正は市の工事の対象とはなっていな い。

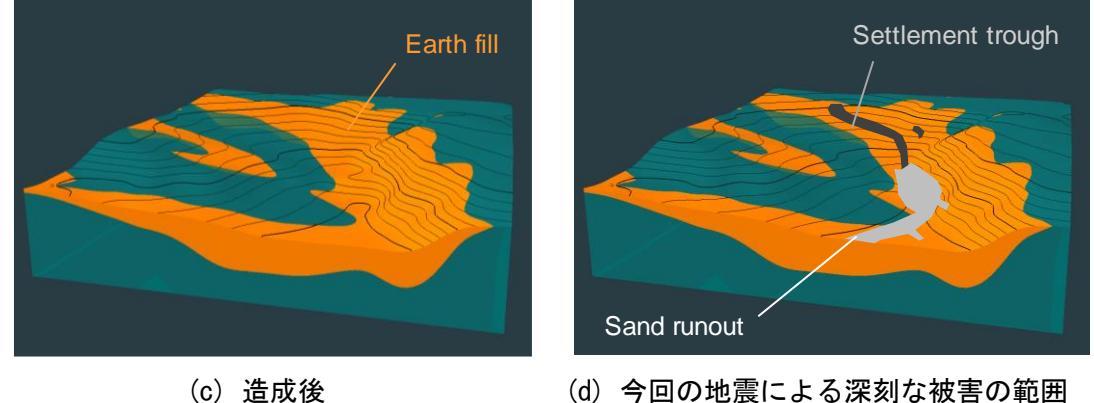
(d) 今回の地震による深刻な被害の範囲

害を受けた領域を重ねたものが図-4.9(d)であり、被害領域は沢埋め盛土と密接に関連しているこ とがわかる。図-4.10 は盛土の存在する位置について、上記とは別の二つの情報源に基づきそれ ぞれスケッチしたものである。一つは札幌市の所有する記録によるものであり、もう一つは北海 道土質コンサルタントが出版する「沢埋め造成盛土分布図」⁴によるものである。後者は、札幌市 の記録の他、空中写真、地上踏査や標高データを総合して作成されたものであり、一部の情報は 上記の元データと重複していると考えられる。図-4.10には三つの盛土分布推定図を重ねており、 盛土分布位置にはある程度の不確定性があることがわかる。しかし、図-4.9(d)に示した沈下帯の 位置においては、いずれの分布推定図も一致して盛土の存在を示している。標高変化に基づくと、 盛土の厚さは最大で約10mに達すると推定される。通常、盛土には近傍の切土から発生した土砂 を流用することが多いため、里塚1条での盛土はその周辺の原地盤を構成する火山灰質砂(支笏 火砕流 Spfl) と同じ土質からなっており、後述のとおり、粒径などの物理特性は原地盤とほぼ同 様である。

図-4.9 里塚1条における地形変化の推定(描画ソフトウェアとデータは株式会社ジーエスアイ 豊田守氏の提供による):鉛直方向のスケールは水平方向の3倍に誇張、また(b)と(c)は必ずし も逐次的ではない

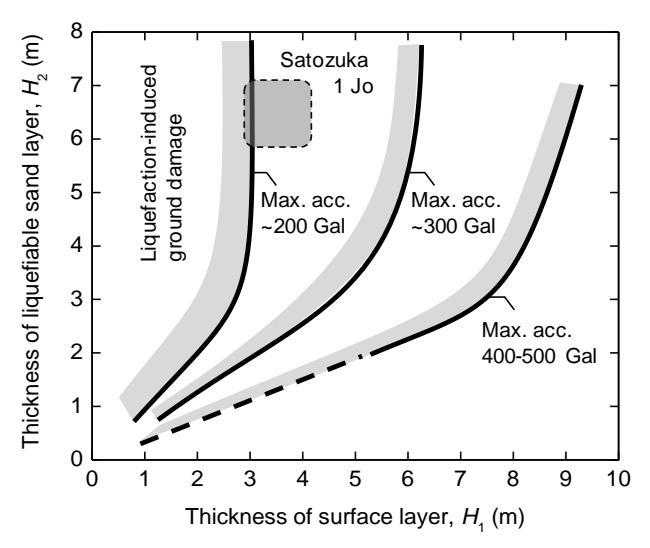
液状化発生の決定的な証拠となる噴砂痕は、通常は噴砂孔周辺にマウンド状に残る細砂の堆積 により発見される。この形態の噴砂は里塚1条には一つも発見されず、唯一の噴砂は、谷地形の 最上流部(図-4.4参照)にて見られた小規模なもののみであった。ここでは、図-4.16に示すよ うに、アスファルト舗装に生じたクラックから少量の細砂が流出し、薄く(数 cm 程度)堆積し ていた。この最上流箇所と、前述の大規模土砂流出箇所(沈下帯最下端)を除いては、過剰間隙 水圧が開放された形跡は見られなかった。Ishihara⁸が提案したチャート(図-4.17)によると、液 状化の形跡が地表に現れるためには、地表の非液状化層の厚さ H₁が、液状化層の厚さ H₂に対し て相対的に小さい必要がある。里塚1条について、地下水位に基づき H₁=3~4 m、H₁+H₂=10m(盛 土層の最大深度)としたものを図-4.17に加筆した。近傍の K-NET (HKD182)による地表最大加 速度が 205.8 Gal であったことを考慮すると、地表に明確な液状化の痕跡が現れなかったことと整 合する。このサイトでは、液状化し、その結果被圧された層は谷地形下流側に開放口を見つけ、 そこから下流側への土砂流出につながったと考えらえる。つまり、このサイトでは、比較的大き な H₁/H₂ の値と下流側への土砂損失の結果として、上流側では大規模な地表の側方流動や噴砂を 伴わずに沈下のみ卓越したと推察される。

図-4.17 里塚1条における表層の非液状化層厚H₁と液状化層厚H₂の比較: Ishihara[®]のチャートとの比較

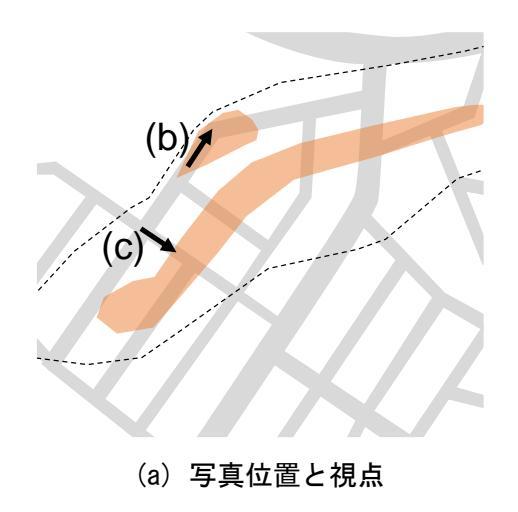
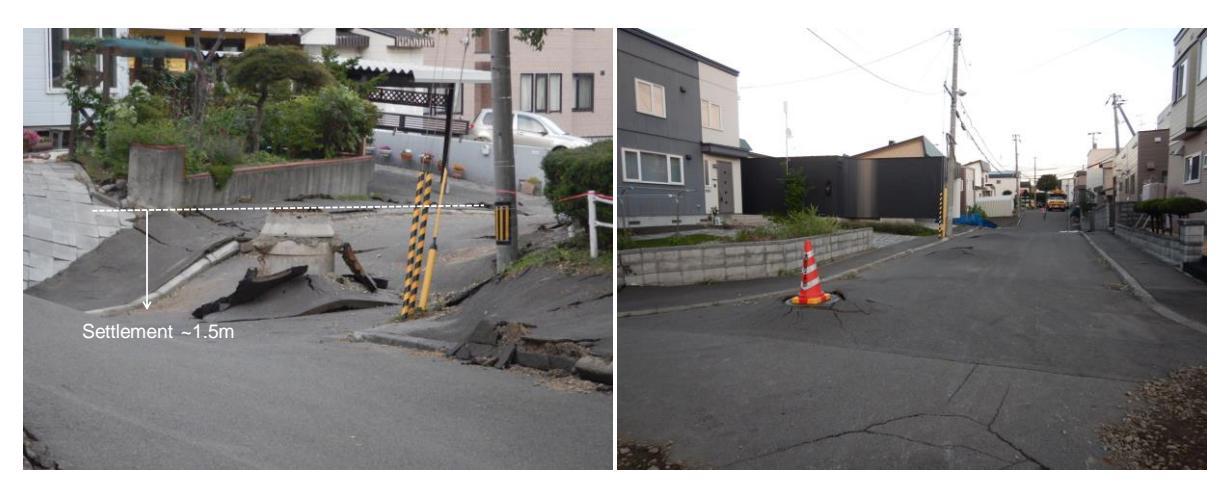
図-4.18 は沈下した地盤上に突出したマンホールの例である。図-4.18(b)のように顕著に突出 したのはこの1箇所のみであり、その他は図-4.18(c)に見られる程度のものであった。過去の液 状化事例では、液状化層中にはたらく浮力によるマンホールの浮き上がりが報告されているが(た とえば Koseki et al.⁹⁾ や Towhata¹⁰⁾、里塚1条においてはマンホール上端と近傍の不動点と思われ る箇所との比高に変化は認められず、突出は浮き上がりによるものではなく、マンホール周囲の 地盤沈下が卓越した結果と考えられる。後述のように、これらのマンホールが接続している暗渠 カルバートの内部を目視した結果、カルバートの水準変化や、カルバートからのマンホールの分 断などは認められなかった。

図-4.18 マンホールの突出(地盤沈下の結果と推測される)

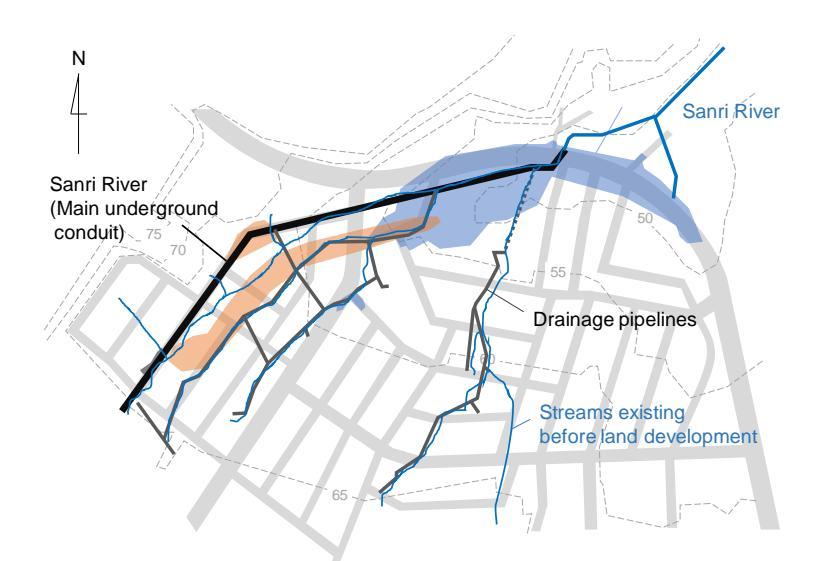
(a) 地下水路の平面図(図-4.11の再描画)

図-4.11 に示した地下水路網(暗渠・排水パイプ)を、図-4.19(a)に再描画し、被害領域と重 ねた。暗渠管はコンクリートカルバートであり、クラックや不陸など地震による被害は認められ なかった。流出した液状化砂の一部は、この暗渠の下流端付近で三里川へと流入し、カルバート 内壁に泥水面の痕跡を残した(図-4.19(b))。排水パイプは直径 200mm の有孔管であり、土地造 成前の水路に沿って埋設され、カルバートにその中央高さ付近で接続されていた。これらの排水 パイプのうちいくらかは内側に泥土が認められた(図-4.19(c))。排水パイプは地下水面以下およ そ 5m の内に水平に敷設されていたが、目視時の排水パイプからカルバートへの流出量は非常に 少なく、内部の閉塞が疑われた。

図-4.19 里塚1条の地下水路網の様子

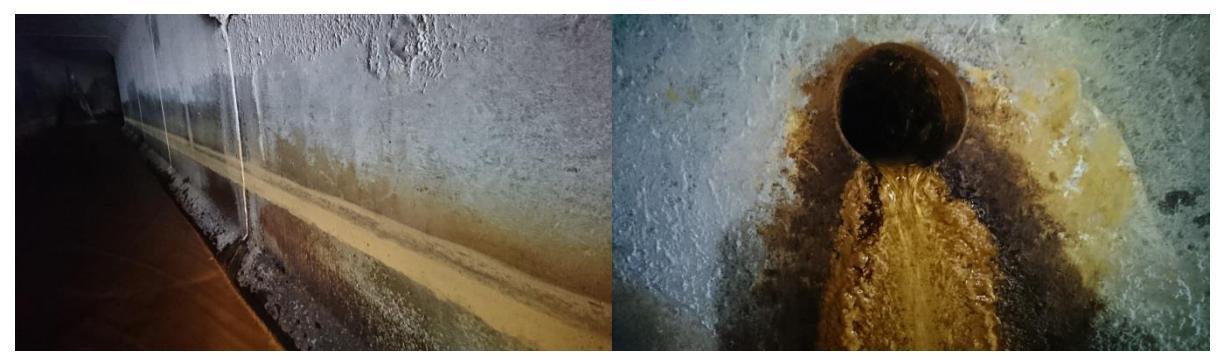
(b) 暗渠管(カルバート)内壁の流出土痕跡 (c) 排水パイプ・カルバート接続部の泥土

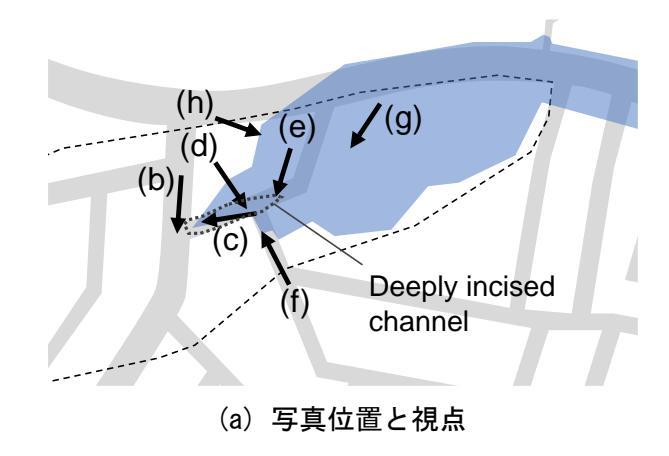
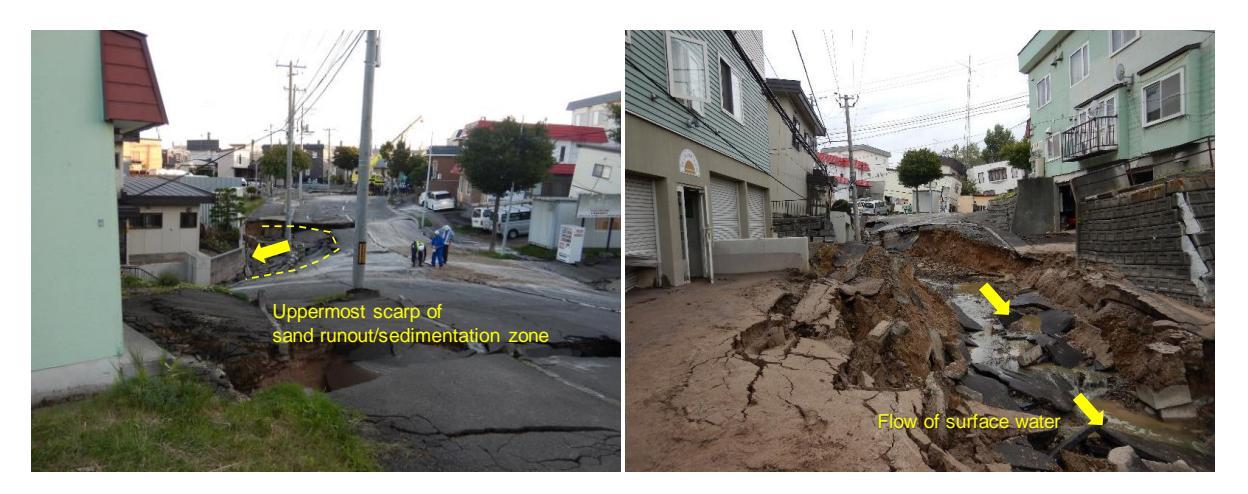
2018年9月6日(地震発生当日)の午後に調査団が現場に到着したときには、傾斜地である里 塚1条の中腹以下には、湿潤状態の砂が広範囲にわたって堆積していた。この堆積エリアの最上 端(流出部上端に形成された崖錐を図-4.20(b)に示す)付近では、地盤が深く侵食され、最大深 さ約1mの流動経路を形成していた(図-4.20(c))。推測されるシナリオとしては、液状化による 地盤流動と揚圧によりこの位置で土砂が流出し、路面舗装が破壊され土砂とともに下流側へ運搬 されたと考えられる。また、破断した水道管からの溢水が、この流動経路に流れ込み、侵食を助 長したことも考えられる。この流動経路下方には図-4.20(d)と(e)に示すように、0.3~1m 程度の 深度で砂が堆積していた。堆積砂中に部分的に埋没した自動車のいくつかは、液状化砂中に浮き 上がっており、自動車を参照として推定するよりも実際の堆積深度が大きい箇所が認められた。

図-4.20 土砂流出と体積による被害の様子

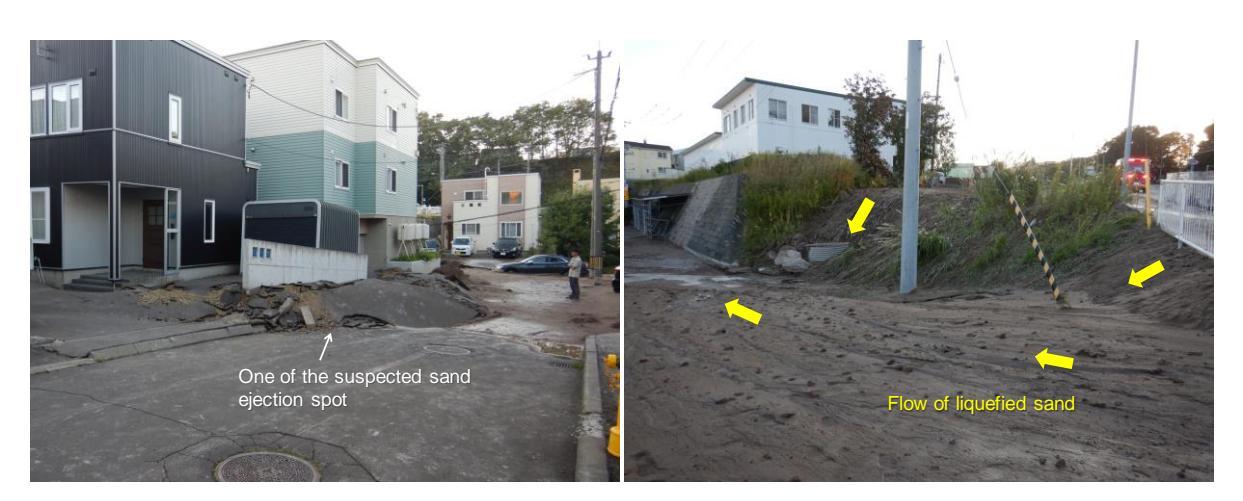
(g)

谷地形の下流まで運搬された液状化砂の経路は、場所によっては明確に見ることができた。図 -4.20(g)のように堆積層表面に流痕が認められたほか、流路中の家屋を回りこむ形で運搬された 形跡も見られ(図-4.20(h))、流動土砂は完全に泥水状になっていたことがわかる。土砂運搬の限 界点は、傾斜が完全になくなる地点であった。図-4.21 は土砂堆積が起こった範囲にわたり谷地 形の長手方向断面であり、図-4.4のAA'ラインに相当する。堆積範囲の上流端は、地表傾斜の変 化点に相当していることがわかる。A"付近に見られる標高の不規則点は、数戸の家屋のための盛 土であり、この場所付近で起こった土砂流出は、円弧すべりのような形態の地盤不安定化が起因 となった可能性もある。

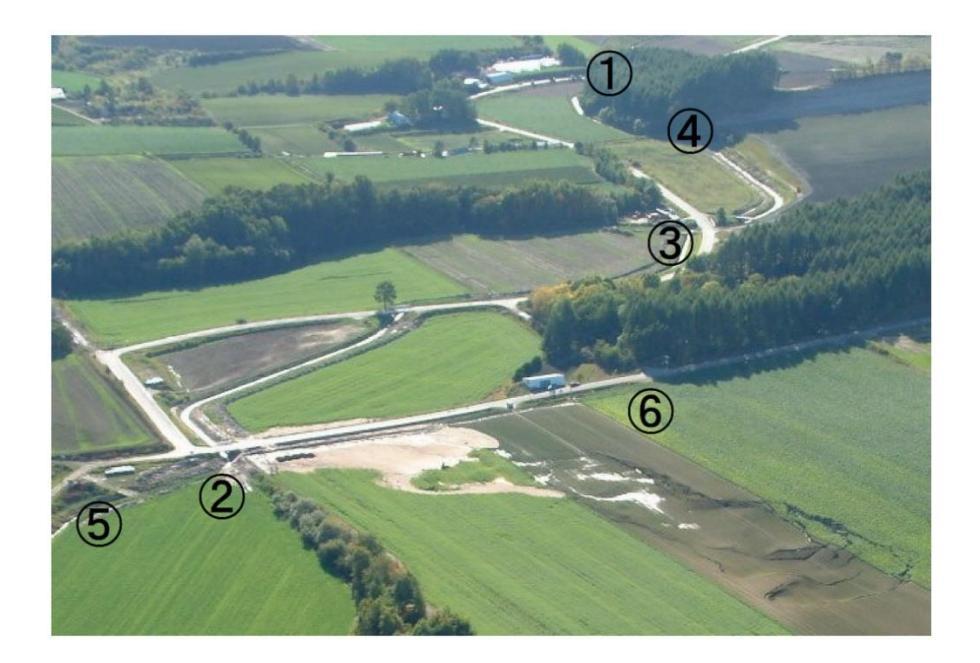
同様の土砂流出が見られた事例として、2003年十勝沖地震の際に端野町(現北見市)で起こった土砂流出が挙げられる(地盤工学会¹¹⁾)。同サイトは里塚1条と同様、谷地形に沿った水田を火山灰質砂で埋め、畑地としたものであり、造成方法とともに、火山灰質砂の粒度なども里塚1 条で見られたものに近い。原谷地形の上流側で顕著な局所的沈下が起こり、中腹より砂が流出して下流側に堆積した様子を図-4.22に示す。上流側の沈下帯は長さ200m、幅50mほどであり、最大沈下量は3.4m程度であった。沈下帯下端から流出した液状化砂はおよそ500mの距離にわたり 運搬された。里塚1条と端野町サイトとのより詳細な比較は山下ら¹²⁾に記されている。山下らに よると、端野町サイトでの傾斜は約1.6°であり、里塚1条での傾斜に比較的近い。今回の被害と 上記の事例は、液状化した火山灰質砂は特に流動性が高いことを示しているといえる。これには、 比較的小さな飽和単位体積重量、低い塑性(低い液状化強度を意味する)や低い透水性(過剰間 隙水圧消散の遅れ)が関与していると考えられる。

図-4.22 2003 年十勝沖地震における端野町での火山灰質砂盛土の液状化と変形・流動(地盤工 学会¹¹⁾)

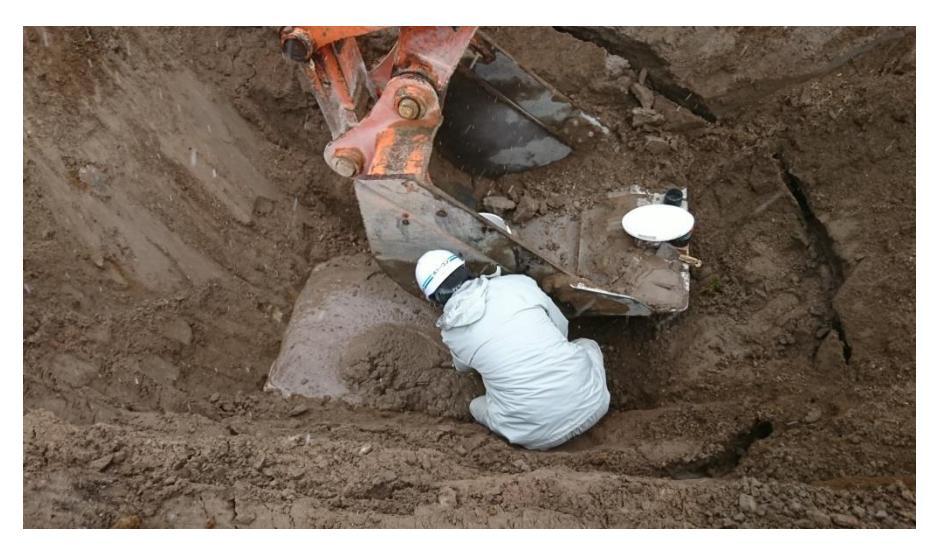
図-4.23 掘削ピットからの盛土材料(火山灰質砂)の採取状況

震災から約2.5ヶ月経った11月22日, ぽぷら中央公園においてバックホーを用いて3mほど土砂を 掘削し,造成地の盛土材料を採取した。土砂の採取状況を図-4.23に示す。写真左上の掘削面には, 水分を含んだ細粒分が多くつややかな削り面が現れている。一方,細粒分が多くても火山灰質砂 の粘性や粘着力は極めて小さいため,写真右側にはテンションクラックが発生している。掘削深 度は地下水面に達しており,底面の土砂は液状化した状態になっている。しかし,作業中に表面 に水がしみ出てくる程ではなく,かろうじて液状化した状態になっていた。盛土材料の採取は, 地下水面より上部の不飽和帯と,地下水面より下の飽和帯からに分けて実施した。写真は地下水 面より下の飽和帯からの土砂採取状況である。

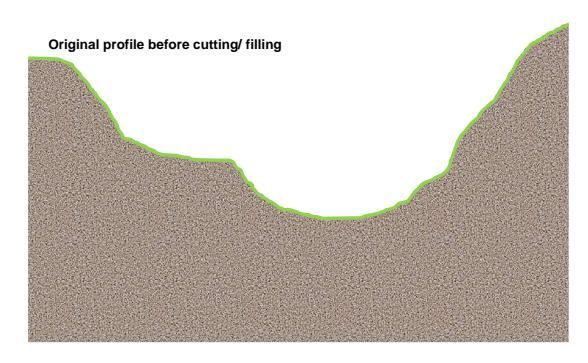
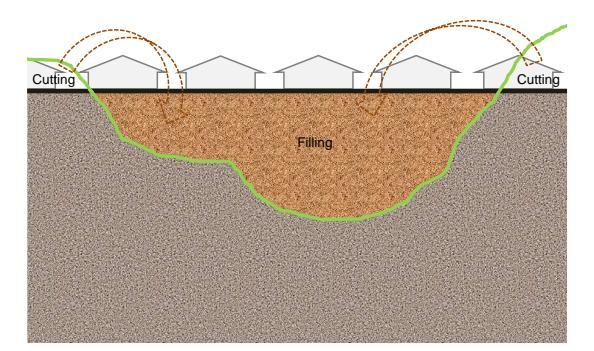
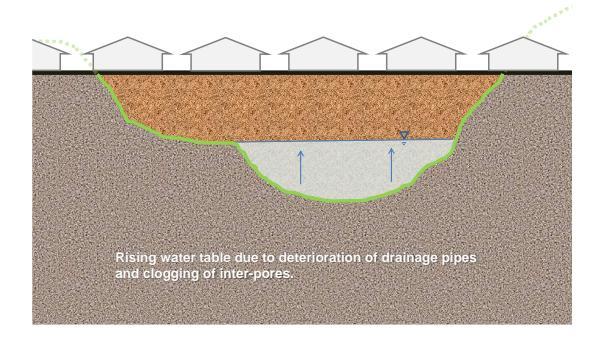
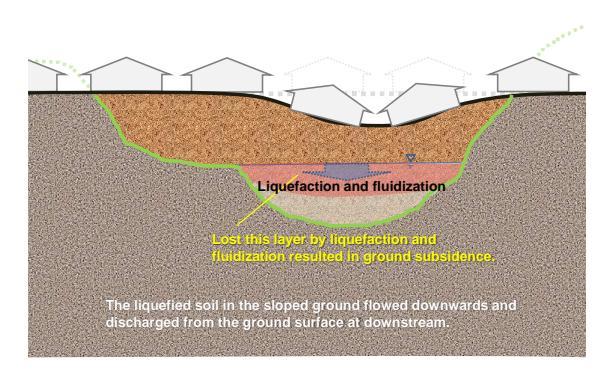
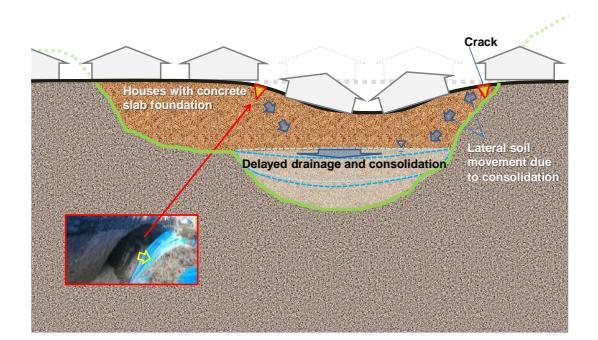
図-4.38 里塚一条において推測された地盤造成から変状に至るまでのシナリオ

不十分な締固めと、地下水位の上昇が、里塚一条地区での地盤の変状を説明する上でのカギに なっていると考えられる。一連の現地調査や土質試験結果を踏まえて、宅地造成から今回の地震 による被災までの経過として推測されるシナリオを図-4.38に示すとともに、その内容を以下に記 述する。

- (i) 被災地域の外周を示す路面のクラックが震災前から発生していたのは、緩詰め状態にある地盤 での地下水位上昇(水浸)による圧縮で生じた地盤沈下に起因すると考えられる(図-4.38(c))。
- (ii) 火山灰盛土の下部が地下水位の上昇を受けて飽和しても緩詰め状態にあり、地震が発生した ことにより、急激な液状化が発生した。地震前日には、台風21号通過により札幌市内で35mmの 降水量が観測されており、地下水位が通常よりも高い状態にあった可能性もある。
- (iii) 傾斜地であることから、液状化した土砂は地中を下流側に流れ出し(図-4.38(d))、下流側の 地表面勾配が急になり土被りが薄くなるところで地表面に噴出した。この流動化は、細粒分が 多い盛土材料であるために透水係数が低く、過剰間隙水圧の消散に時間を要することも原因と なっている可能性がある。図-4.27に示したように、盛土材料の透水係数は10⁻⁷ m/secのオーダー であり、典型的な粒径が整った砂(例えば豊浦砂)の透水係数よりも2オーダー以上低い。
- (iv) 上流側では、地中の土砂が流出してなくなってしまったために、体積の喪失分だけ地盤表面 に陥没が発生した。液状化しても、その土砂が下流側に向かって流出しなかった場所では、液 状化後の圧密排水によりある程度の沈下が発生した(図-4.38(e))。

- (c) 2018年9月6日午前3:07、強い地震の発生により地下水位以深で、有効土被り圧が小さな上部層が液状化した。宅地造成地は勾配があるために、液状化層は下流側に向かって流動化した。特に住宅地末端は勾配がきつく、地表面直下が液状化層となったために、上流側から続く液状化層の泥圧が作用し、住宅の隙間から、あるいはアスファルト路面を剥離させて、一気に土砂が流出した。上流側では、土砂の流動化・流出により地中の土砂体積を喪失したために地表面は陥没した。この陥没上やその近傍の住宅は著しい被害を受けた。

- (f) 流動化による土砂の流出が収まっても、液状化した土砂からの圧密排水による沈下が地震から 数週間続いた。地盤陥没による壊滅的な被害を受けなかった住宅では、住宅基礎の周囲に亀裂 が発生し、その亀裂が次第に拡大していった。これは、恐らく、圧密排水による液状化層の収 縮に伴い、周辺地盤が連れ込まれて側方に変位したためである。

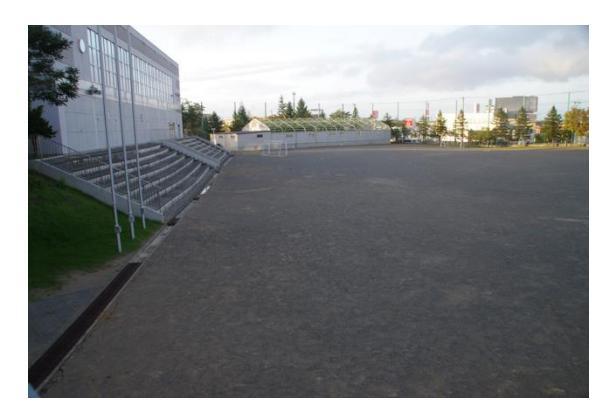
図-4.46 校舎が健全である状況(A地区)

図-4.41の(A)に示す美しが丘一条5丁目から三条5丁目の範囲に関する被害状況について記載 する。図-4.44は美しが丘三条5丁目の住宅街で見られた噴砂跡を示す。この箇所は図-4.42で示 した地形復元図の氾濫平野・谷底平野の上流部の谷線上に位置している。図-4.45から図-4.47は 美しが丘小学校の周辺および構内を撮影したものである。図-4.45でも見られるように、噴砂の 形跡やコンクリート塀の段差発生のような被害が見られる。図-4.46は構内から校舎本体とグラ ウンドを見た写真である。写真左側の階段状の施設のゆがみが見られるものの、校舎本体や校舎 基礎部分には目立った損傷は見られなかった。このことは、強い揺れを受ける地域にあっても適 切な基礎工事を実施していれば、建物自体の損傷を防ぐことができることを示唆していると考え られる。図-4.47はグラウントに発生した亀裂を示す。この亀裂は南北方向に進展しており、地 形復元図(図-4.42)の氾濫平野・谷底平野の方向と概ね一致しているようである。

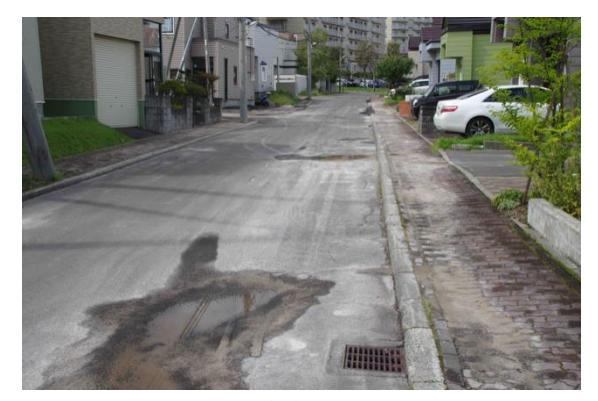
図-4.51 噴砂跡、道路変状の状況(B地区)

2003年十勝沖地震時でも液状化等が見られた美しが丘一条6丁目から三条7丁目の範囲の状況 を記す。2003年の地震時でも火山灰質粗粒土の液状化、道路陥没、家屋被害が見られた地区(図 -4.41の(B))の状況を図-4.50から図-4.54に示す。いずれの写真も淡褐色の火山灰質土が地表に 噴出した痕跡や、住宅敷地内の亀裂発生を示しており、2003年十勝沖地震時で見られたのと類似 した被害が見られた。なお、2018年の地震では、当該地域からさらに南西方向に進んだ箇所でも 同様の噴砂跡等が見られており(図-4.55)、被害範囲が 2003年の地震時に比べて広いことがわか った。

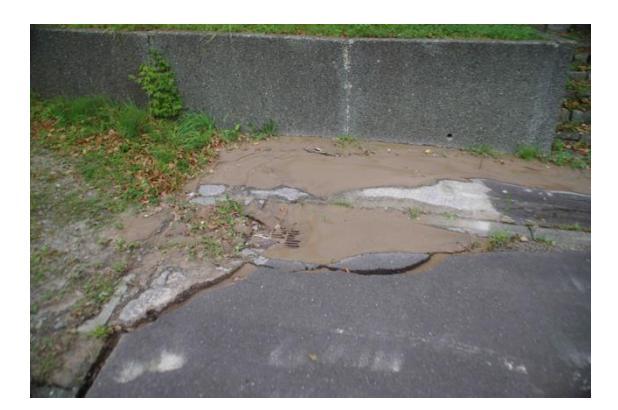
図-4.56 噴砂跡の状況(C地区)

次に、美しが丘一条7丁目から二条7丁目(図-4.41の(C))の状況を図-4.56から図-4.63に示 す。当地区でも褐色~淡褐色の火山灰質土の噴出跡が数多く見られていた(図-4.57から図-4.58)。 さらに、水道管破損の被害(図-4.59)、道路亀裂、段差発生(図-4.60)の他、家屋のゆがみと近 傍の擁壁傾斜(図-4.61)、図-4.61の擁壁上部の駐車場での亀裂(図-4.62)、その隣の美しが丘 南公園内の亀裂発生(図-4.63)が見られた。特に、図-4.61の家屋は2003年の地震による損傷 はなく、今回の地震で建物のゆがみ等が生じたいうことであった。これらの箇所は札幌市清田区 の地形復元図(図-4.42)で示すように美しが丘地区の東側に延びる谷線に沿った位置にあったこ とから、今回の地震による影響が大きく現れたといえる。美しが丘二条7丁目の南端部(図-4.41 の(D))においても、住宅地内の道路亀裂と補修跡(図-4.64)、外壁剥離(図-4.65)が発生していた。

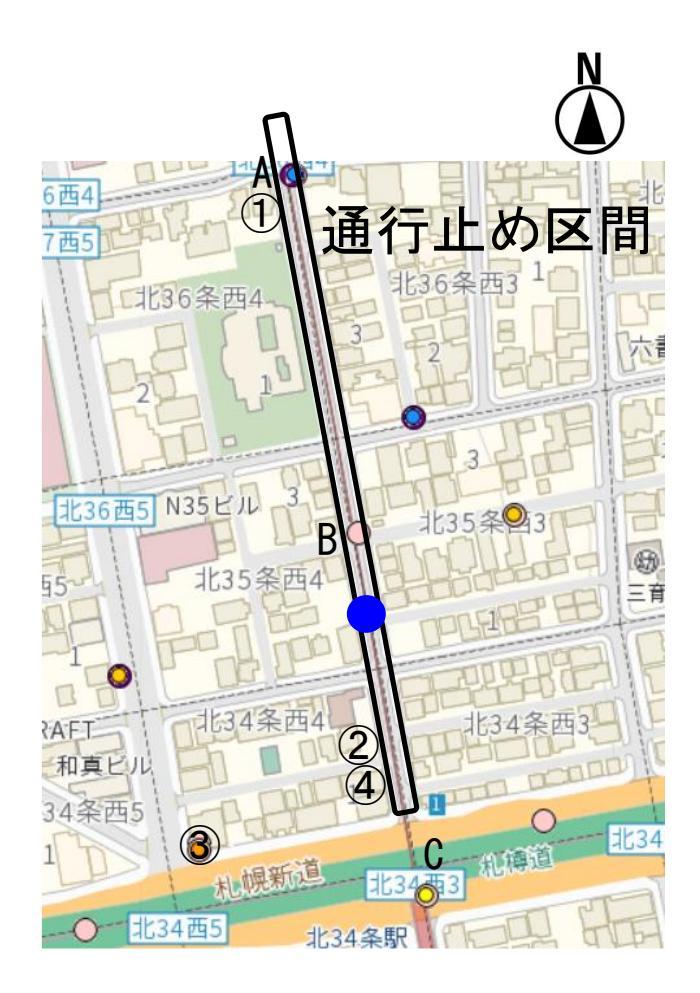
図-4.80に北34条駅付近での通行止め区間と陥没を確認した場所を示す。また、同図に示した 数字の場所から撮影した被災後の状況を図-4.81に示す。地震発生2日後には地下鉄直上の道路 において既に補修作業が開始されており、応急復旧に向けた迅速な対応が実施されていた。一方 で、③から撮影した写真のとおり、札幌新道に面する建物の基礎タイルに変状の痕は見られたも のの、札幌新道および歩道では顕著な被害は見られず、道路陥没は地下鉄線上に集中していたこ とがわかる。次に、日本全国の地質地盤情報データベース G-Space II²²⁾より得られた、被災地域周 辺の地質柱状図を図-4.82に示す。同図より、北34条駅周辺の原地盤は有機質土を一部含んだ、 N値が非常に小さい粘土・シルトおよびN値が10以下の砂で主に構成されていることがわかる。 また、地震発生時の地下水位は不明であるが、地質柱状図では地表面より1.0~3.0mに地下水位 が存在している。

図-4.80 札幌市北区地下鉄南北線北34条駅付近の通行止め区間と被害状況

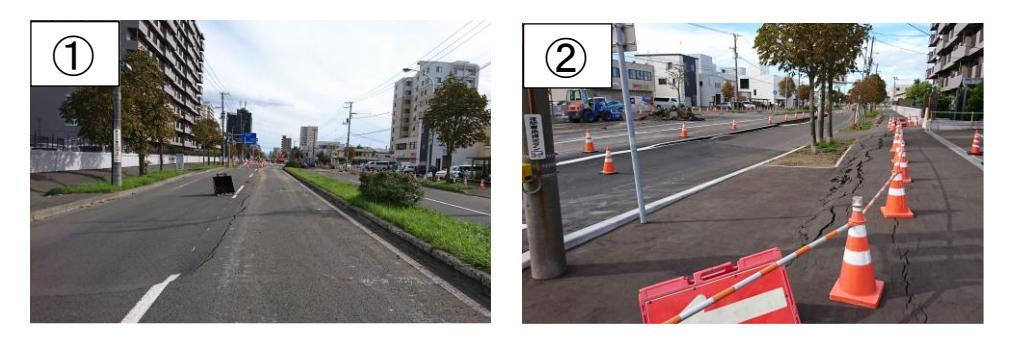
図-4.85(a) 北47条~北42条栄町駅の被害の様子

東15丁目屯田通の被害地域で最北端にあたる北47条~北42条栄町駅では、大規模な道路陥 没、沈下が発生し、当該地域で最も大きな被害が発生した。図-4.84に北47条~北42条栄町駅 の写真撮影箇所・ボーリング孔内水位分布を示す。同図に示した数字の場所から撮影した被災後 の状況を図-4.85に示す。写真⑤のような最大で約1mの道路の陥没や沈下とそれに伴う埋設構 造物の露出が見られ、写真③に示すような電柱や道路標識の沈下や傾斜が見られた。また、写真 ④のように車道のみならず、歩道まで沈下、変状している様子も確認できた。当該箇所は地下鉄 東豊線の引込み線の箇所と一致していることから、道路陥没は地下鉄線上に集中していたことが わかる。次に、地質地盤情報データベース G-Space II より得られた、被災地域周辺の地質柱状図を 図-4.86 に示す。同図より、北47条~北42条栄町駅周辺の原地盤は有機質土を一部含んだ、N値 が非常に小さい粘土・シルトおよびN値が10以下の砂が深度15~20mまで堆積していることが わかる。また、地震発生時の地下水位は不明であるが、地質柱状図では地表面より2.0m付近に地 下水位が存在している。

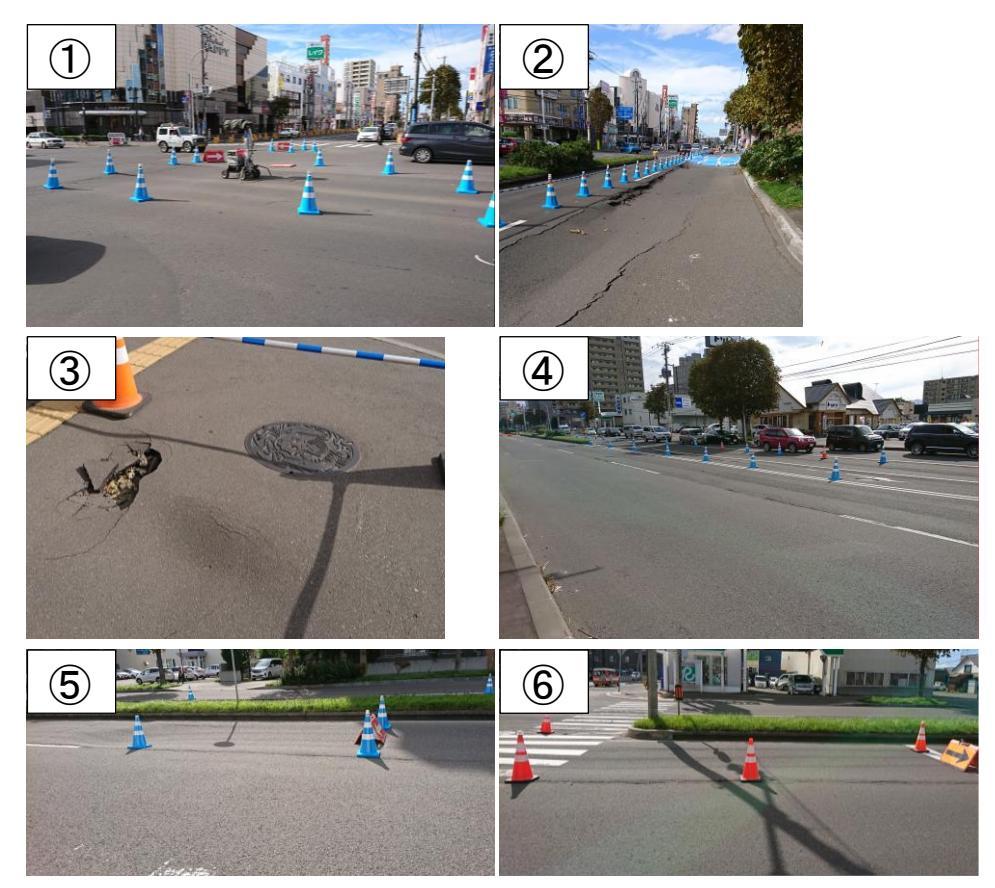
図-4.88 北 42 条栄町駅~北 35 条の被害の様子

北42条栄町駅〜北35条では、小規模な道路陥没、沈下が発生した。図-4.87に北42条栄町駅 〜北35条の写真撮影箇所・ボーリング孔内水位分布を示す。同図に示した数字の場所から撮影し た被災後の状況を図-4.88に示す。写真①に示す北42条栄町駅の交差点では交通規制対象外とな るなど、北47条〜北42条栄町駅の被害状況と比較すると被害は小規模であった。次に、地質地 盤情報データベース G-Space II より得られた、被災地域周辺の地質柱状図を図-4.89に示す。同図 より、北42条栄町駅〜北35条周辺の原地盤でも同様に有機質土を一部含んだ、N値が非常に小 さい粘土・シルトおよびN値が10以下の砂が深度15〜20mまで堆積していることがわかる。北 47条〜北42条栄町駅と比べると、泥炭や有機質土の層が表層付近に厚く堆積している。また、地 震発生時の地下水位は不明であるが、地質柱状図では地表面より2.5m付近に地下水位が存在し ている。

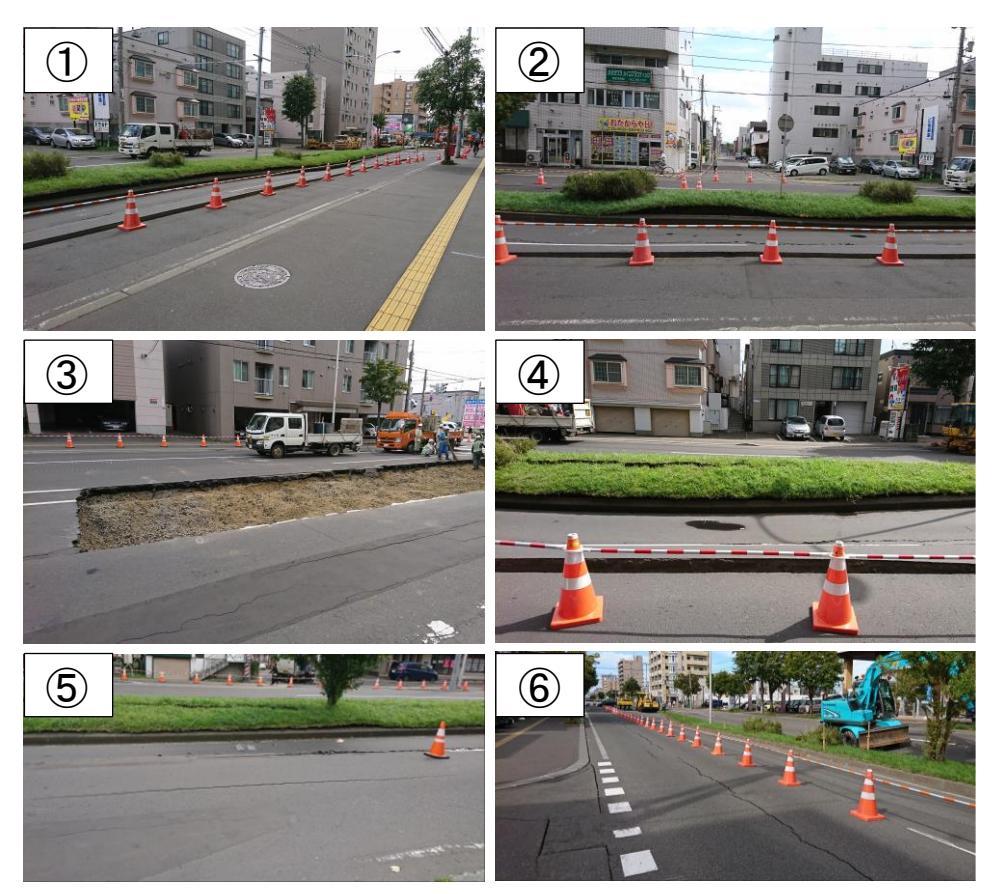
図-4.91 北 34 条新道東駅~北 27 条の被害の様子

北 34 条新道東駅~北 27 条では、中央分離帯付近において道路の沈下が発生し、その沈下に沿 うように道路縦断方向にクラックが発生していた。図-4.90 に北 42 条栄町駅~北 35 条の写真撮 影箇所・ボーリング孔内水位分布を示す。同図に示した数字の場所から撮影した被災後の状況を 図-4.91 に示す。次に、地質地盤情報データベース G-Space II より得られた、被災地域周辺の地質 柱状図を図-4.92 に示す。同図より、北 34 条新道東駅〜北 27 条周辺の原地盤でも同様に有機質 土を一部含んだ、N 値が非常に小さい粘土・シルトおよびN 値が 10 以下の砂が深度 15~20 m ま で堆積していることがわかる。また、泥炭や有機質土の層が表層付近に約 3 m と厚く堆積してい る。なお、地震発生時の地下水位は不明であるが、地質柱状図では地表面より 0.5~2.4 m 付近に 地下水位が存在している。

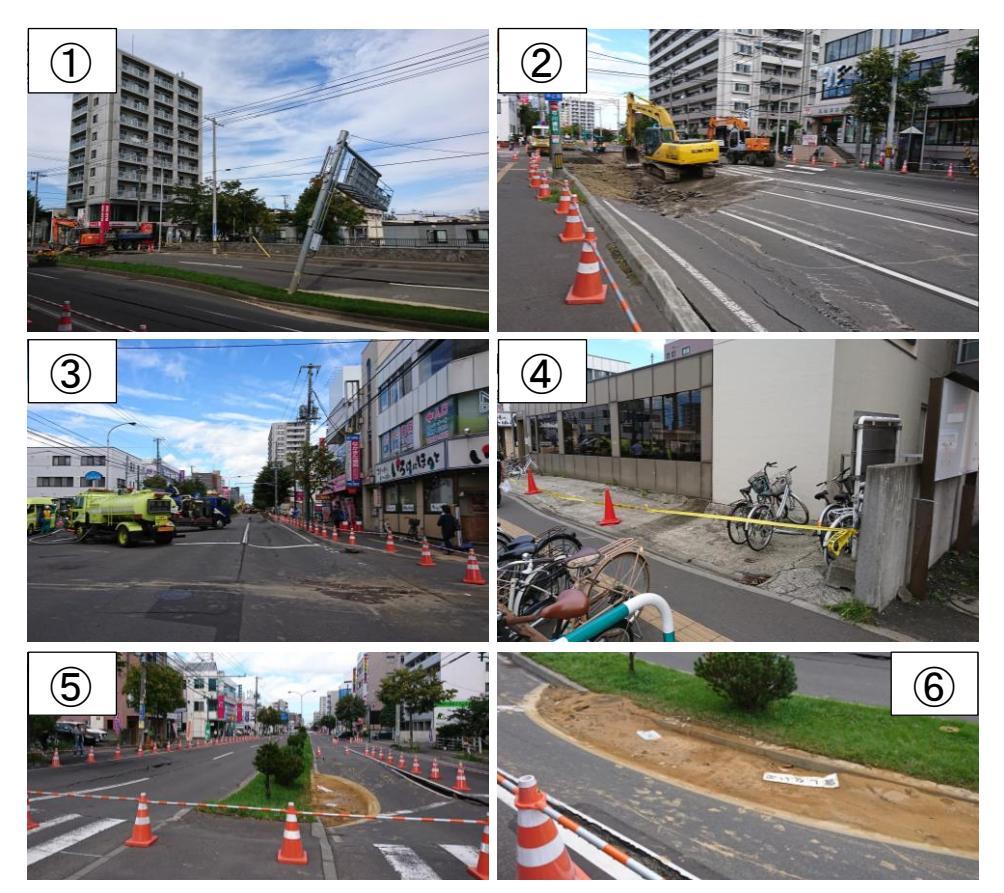
図-4.94 北 27 条 ~ 元町駅 ~ 北 22 条の被害の様子

図-4.93 に北 27 条~元町駅~北 22 条の写真撮影箇所・ボーリング孔内水位分布を示す。同図 に示した数字の場所から撮影した被災後の状況を図-4.94 に示す。北 27 条~元町駅~北 22 条で は、大規模な道路陥没、沈下や道路標識の沈下傾斜の発生とともに、明瞭な墳砂の痕が見られ、 液状化が発生したことを示唆している。なお、当該地域では札幌市東消防署に設置された地震計 で震度6弱を観測し、札幌市内で最も大きな震度を示した。地質地盤情報データベースG-SpaceII より得られた、被災地域周辺の地質柱状図を図-4.95に示す。同図より、北27条〜元町駅〜北22 条の原地盤でも同様に有機質土を一部含んだ、N値が非常に小さい粘土・シルトおよびN値が10 以下の砂が堆積しているが、層厚は12〜15mと北側地域と比較して減少し、泥炭や有機質土の層 が表層付近に約2m堆積している。また、地震発生時の地下水位は不明であるが、地質柱状図で は地表面より0.8〜2.8m付近に地下水位が存在している。

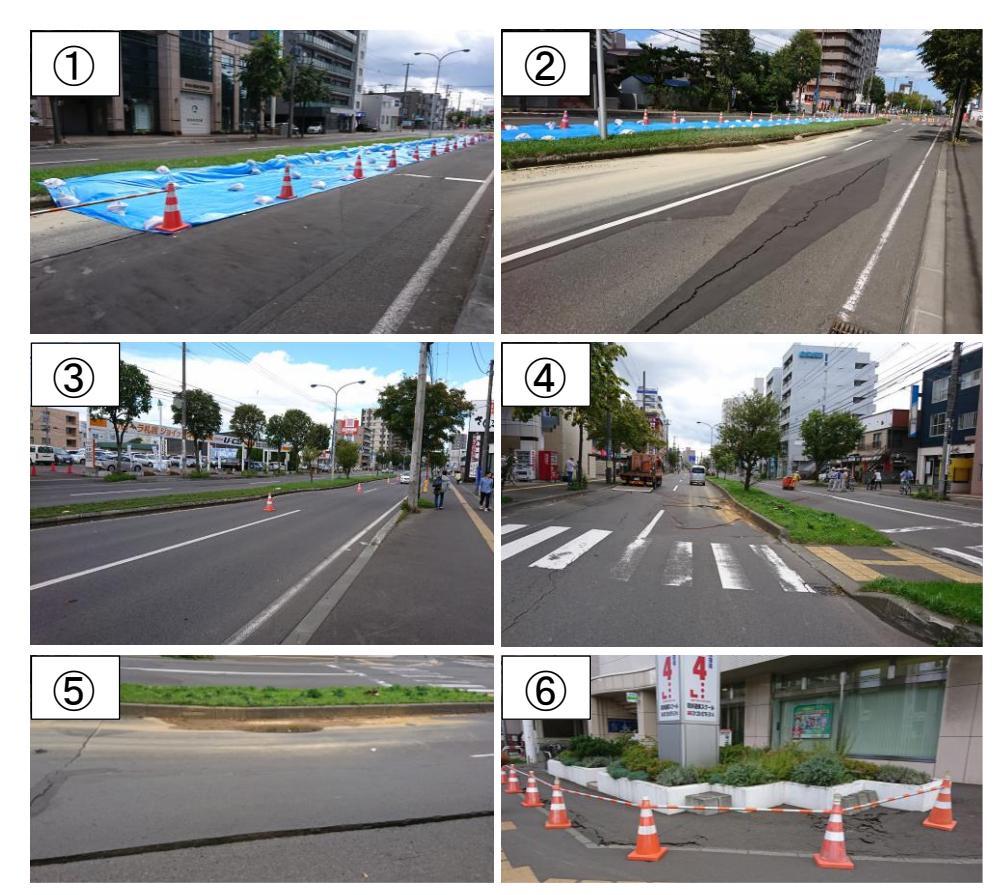
図-4.97 北 22 条~北 16 条の被害の様子

図-4.96 に北 22 条~北 16 条の写真撮影箇所・ボーリング孔内水位分布を示す。同図に示した 数字の場所から撮影した被災後の状況を図-4.97 に示す。北 22 条~北 16 条では、中央分離帯付 近で小規模な道路沈下や墳砂痕が見られ、液状化が発生したことを示唆している。当該地域では 古い亀裂の補修痕が見られ、地震以前にも道路変状が発生していたと考えられる。地質地盤情報 データベース G-Space II より得られた、被災地域周辺の地質柱状図を図-4.98 に示す。同図より、 北 22 条~北 16 条の原地盤でも同様に有機質土を一部含んだ、N 値が非常に小さい粘土・シルト およびN 値が 10 以下の砂が深度 13~15 m まで堆積し、泥炭や有機質土の層が表層付近に約 2 m 堆積している箇所も見られる。また、地震発生時の地下水位は不明であるが、地質柱状図では地 表面より 0.8~3.1 m 付近に地下水位が存在している。

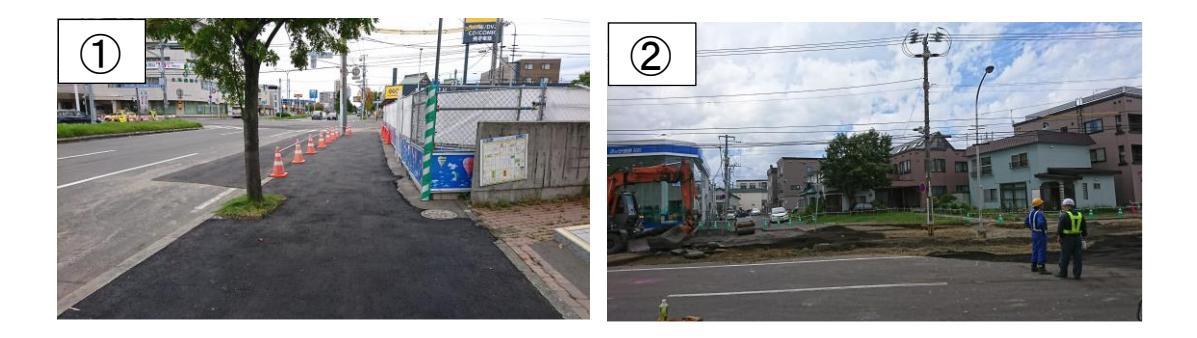
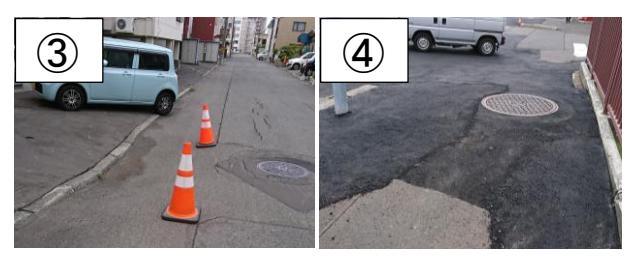
図-4.100(a) 北16条~環状通東駅~北13条の被害の様子

図-4.99 に北 16 条~環状通東駅~北 13 条の写真撮影箇所・ボーリング孔内水位分布を示す。 同図に示した数字の場所から撮影した被災後の状況を図-4.100 に示す。北 16 条~環状通東駅~ 北 13 条では、東豊線の線形に沿って、南北方向から東西方向へと道路の沈下や変状の発生箇所の 変化が見られた。また、環状通東駅付近の歩道では既に応急復旧が完了している様子が確認でき た。続いて、地質地盤情報データベース G-Space II より得られた、被災地域周辺の地質柱状図を図 -4.101 に示す。同図より、北16条~環状通東駅~北13条の原地盤でも同様に有機質土を一部含んだ、N値が非常に小さい粘土・シルトおよびN値が10以下の砂が堆積しているものの、その深度は10m程度と北側地域より層厚が減少傾向にあることがわかる。また、泥炭や有機質土層は地表面より7~10m付近に約2m堆積しており、北側地域と堆積深度が異なることもわかる。なお、地震発生時の地下水位は不明であるが、地質柱状図では地表面より0.7~2.8m付近に地下水位が存在している。

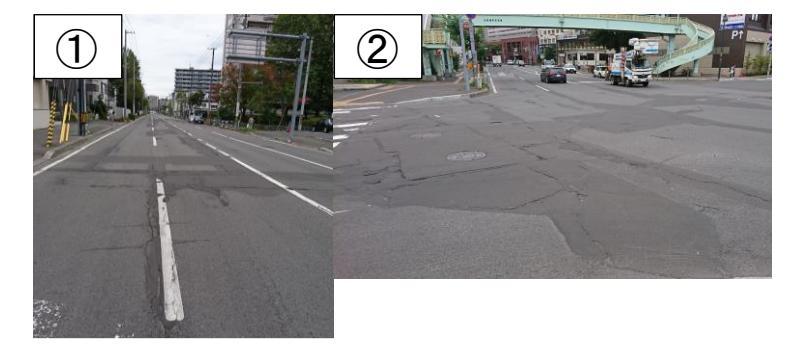
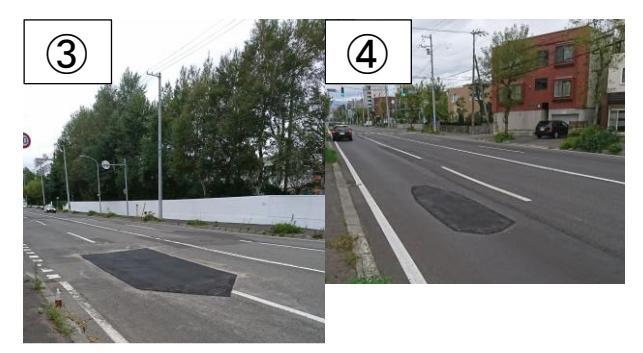
図-4.103 北13条北郷通の被害の様子

図-4.102 に東豊線直上の北 13 条北郷通の写真撮影箇所・ボーリング孔内水位分布を示す。同 図に示した数字の場所から撮影した被災後の状況を図-4.103 に示す。北 13 条北郷通では、写真 ①や②のように東区役所前駅~北 13 条東駅間で地震前に実施された舗装の補修痕が見られるも のの、写真③や④に見られるような地震後の補修痕は 2 箇所確認できる程度で、被害は東 15 丁目 屯田通と比べると軽微であった。地質地盤情報データベース G-Space II より得られた、被災地域周 辺の地質柱状図を図-4.104 に示す。同図より、北 13 条北郷通の原地盤でも同様に有機質土を一 部含んだ、N 値が非常に小さい粘土・シルトおよび N 値が 10 以下の砂が堆積しているものの、そ の深度は 7~10 m 程度と東 15 丁目屯田通と比べると層厚が減少している。また、有機質土層は地 表面より 7~10 m 付近に挟在しており、東 15 丁目屯田通の北 16 条~環状通東駅~北 13 条付近と 同様の傾向であることがわかる。なお、地震発生時の地下水位は不明であるが、地質柱状図では 地表面より 0.7~3.8 m 付近に地下水位が存在しており、当該地域の西側を南北に流れる創成川方 面に向けて地下水位が低下していく傾向が見られる。

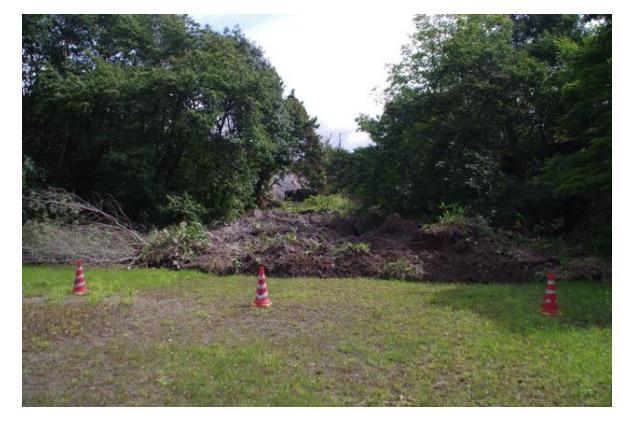
調査するために札幌市中心部からは国道 36 号に沿って当該地域まで移動することになる。大曲並 木3丁目に至る途中の札幌市清田区美しが丘1条7丁目付近および札幌市清田区里塚1条4丁目 付近の国道 36 号において図-4.112示すような道路段差が発生していた(図-4.111の「1」地点)。 道路段差が発生した近傍では、図-4.113および図-4.114に示す斜面の崩壊が発生していた。さら に、斜面崩壊が発生した箇所の周辺にある里塚わんぱく緑地および市営里塚団地の敷地内では、 噴砂跡(図-4.115参照)、地盤亀裂(図-4.116参照)、マンホール浮き上がり(図-4.117参照) のような強い地震時において発生する変状や被害が見られた。

図-4.114 国道 36 号付近での斜面崩壊 (図-4.113 の別角度からの撮影)

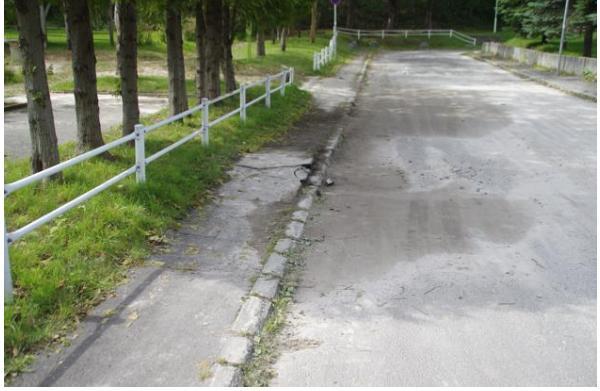
図-4.115 里塚わんぱく緑地 噴砂跡

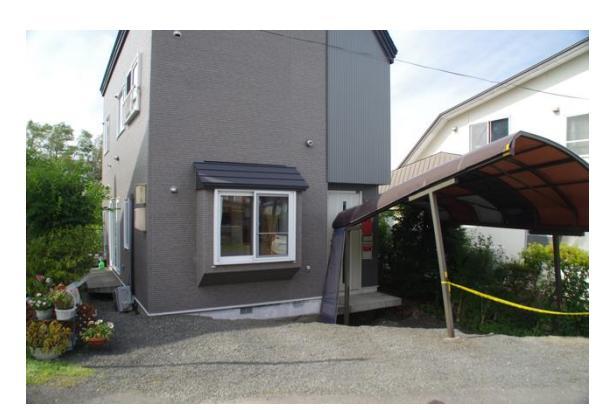
図-4.118 大曲並木3丁目被害状況

道路段差および斜面崩壊等が発生した箇所から国道 36 号に沿って南東に約 1km 離れた箇所が 北広島市大曲並木 3 丁目となる(図-4.111 の「2」地点)。図-4.118 から図-4.125 に大曲並木 3 丁目内で撮影した家屋および地盤の状況を示す。これらの写真から、家屋のゆがみ、下部地盤の 陥没、崩壊、一部で液状化の発生を思わせる土の流動跡の状況を見ることができる。一方、被害 発生箇所から道路を隔てた場所にある家屋の状況を図-4.126 および図-4.127 に掲載するが、これ らの写真からは外見上、家屋の下部地盤の変状は見られなかった。今回の地震による家屋および 基礎地盤の被害は大曲川に近い地区で集中的に発生したことが伺えた。図-4.118~図-4.125 とは 道路を挟んだ隣接地域であり、家屋の基礎地盤には変状はみられない

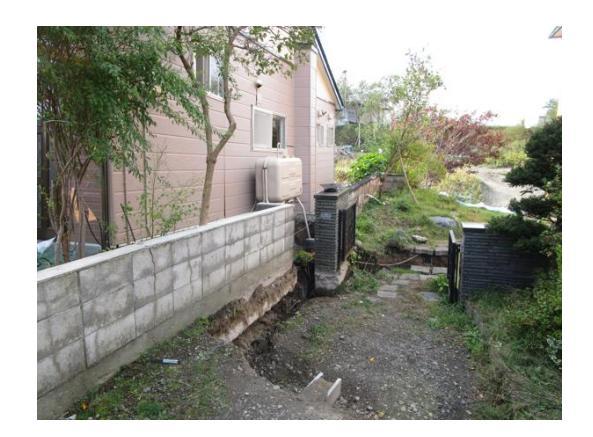
図-4.120 大曲並木3丁目被害状況

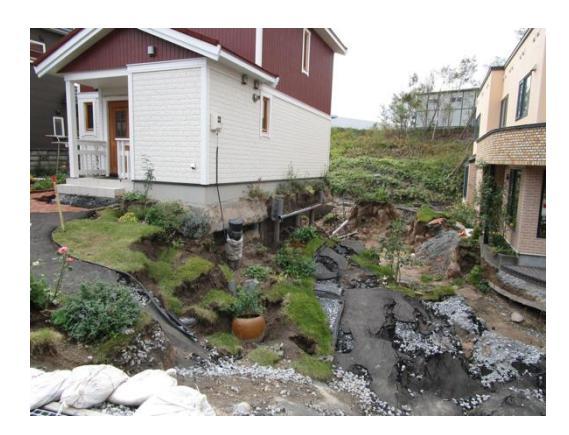
図-4.121 大曲並木3丁目被害状況 (飯場正紀北海道大学特任教授 提供)

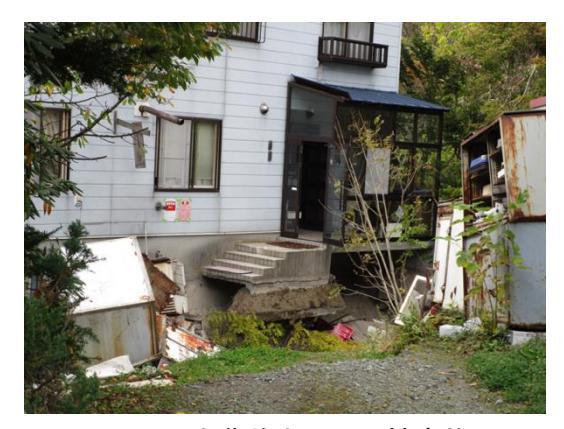
図-4.122 大曲並木3丁目被害状況 (飯場正紀北海道大学特任教授提供)

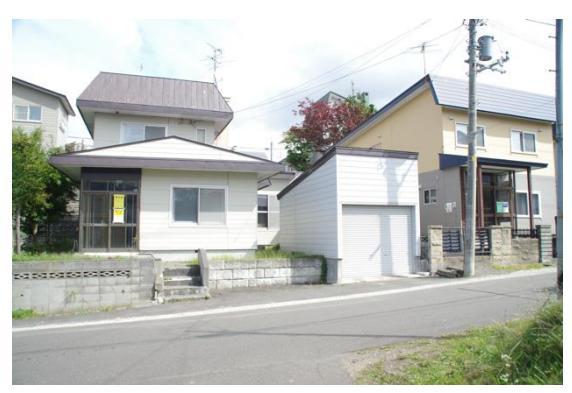
図-4.124 大曲並木3丁目被害状況(飯場正紀北海道大学特任教授提供)

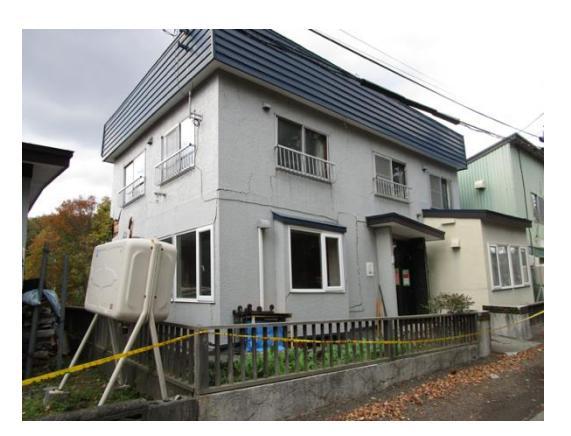
図-4.123 大曲並木3丁目被害状況

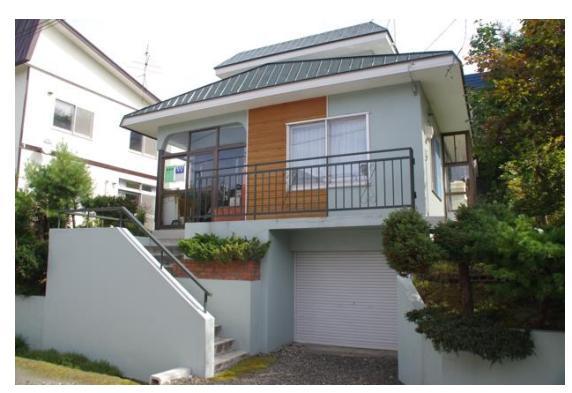
図-4.125 大曲並木3丁目被害状況 (飯場正紀北海道大学特任教授提供)

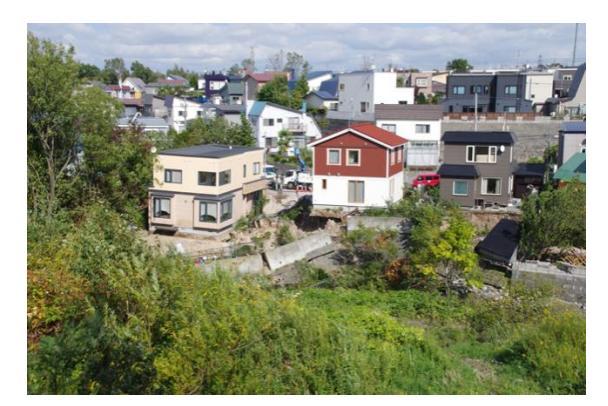
次に、家屋および地盤の被害が顕著に見られた箇所を大曲川の対岸側(札幌市側)から俯瞰す ることで家屋の基礎地盤の状況を見る。図-4.128および図-4.6.129は札幌市清田区里塚2条7丁 目から北広島市大曲並木3丁目の方向に撮影した写真である。これらの写真から、家屋の傾斜や 移動が見られる場所では石積ブロック擁壁およびコンクリート擁壁が倒壊し、その裏込地盤の崩 壊および家屋の傾斜等の状況が伺える。この状況を大曲側の対岸側から接近して撮影したものを 図-4.130から図-4.131に示す。これらの写真から、大曲側沿いに設置されたブロック擁壁の倒壊 および裏込め地盤のすべり崩壊が約 100mの長さに渡って発生したことがわかる。なお、地震発 生から6日後の2018年9月12日時点では、図-4.130から図-4.134を撮影した箇所の地盤はかな り高い含水状態であり、泥濘化した地盤上の歩行が困難な状態であった。

図-4.128 大曲並木3丁目俯瞰

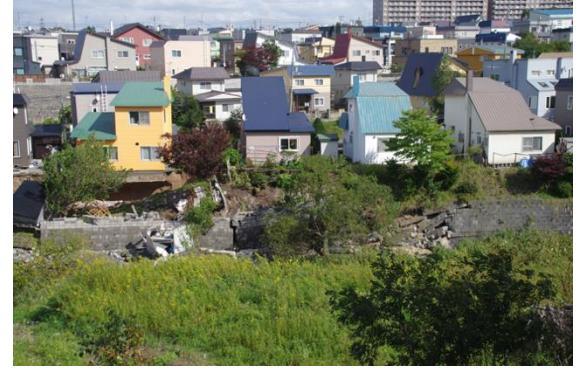
図-4.129 大曲並木3丁目俯瞰

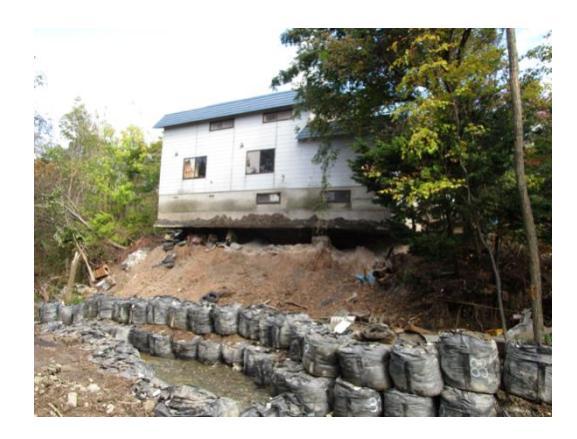
図-4.130 大曲並木3丁目被害状況(飯場正紀北海道大学特任教授提供)

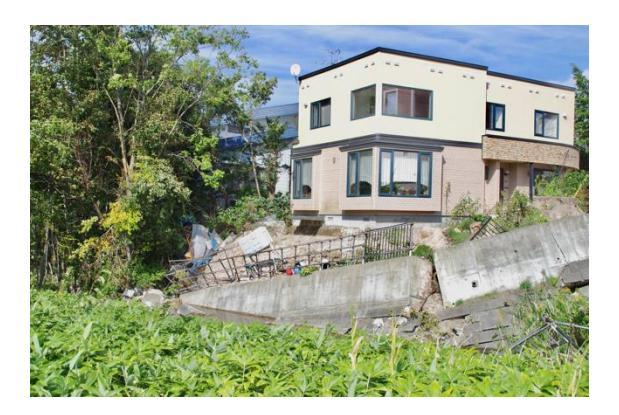
図-4.131 大曲並木3丁目 被害状況

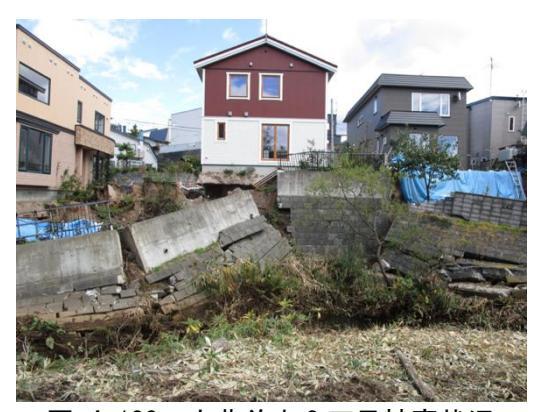
図-4.132 大曲並木3丁目被害状況 (飯場正紀北海道大学特任教授 提供)

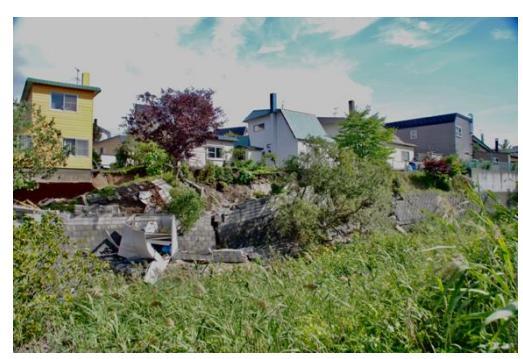
図-4.134 大曲並木3丁目被害状況

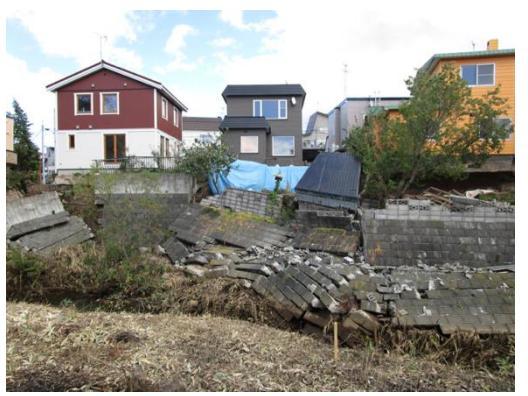
図-4.133 大曲並木3丁目 被害状況 (飯場正紀北海道大学特任教授 提供)

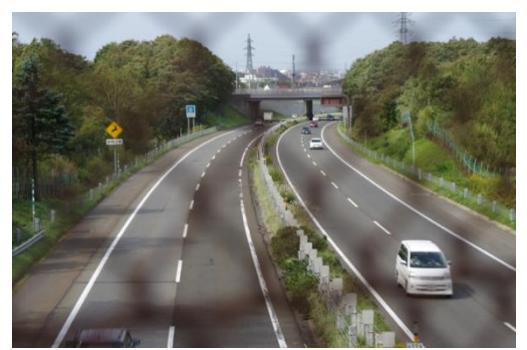
次に当該地域の周辺状況を確認するために、大曲並木 3 丁目の北端から北に約 135mに位置す る道央自動車道を札幌中心部の方向に撮影した写真を図-4.135 に掲載する(前掲、図-4.111の「3」 地点)。この写真の中央部の路面下部に大曲川が流れているが、撮影当時の高速道路の路面や車両 走行状況に関して特段の異常は認められなかった。以上を総合すると、今回の地震では大曲川に 沿った宅地の一部地域に被害が集中したことがわかる。

図-4.135 道央自動車道の状況 (図-4.111の「3」での状況)

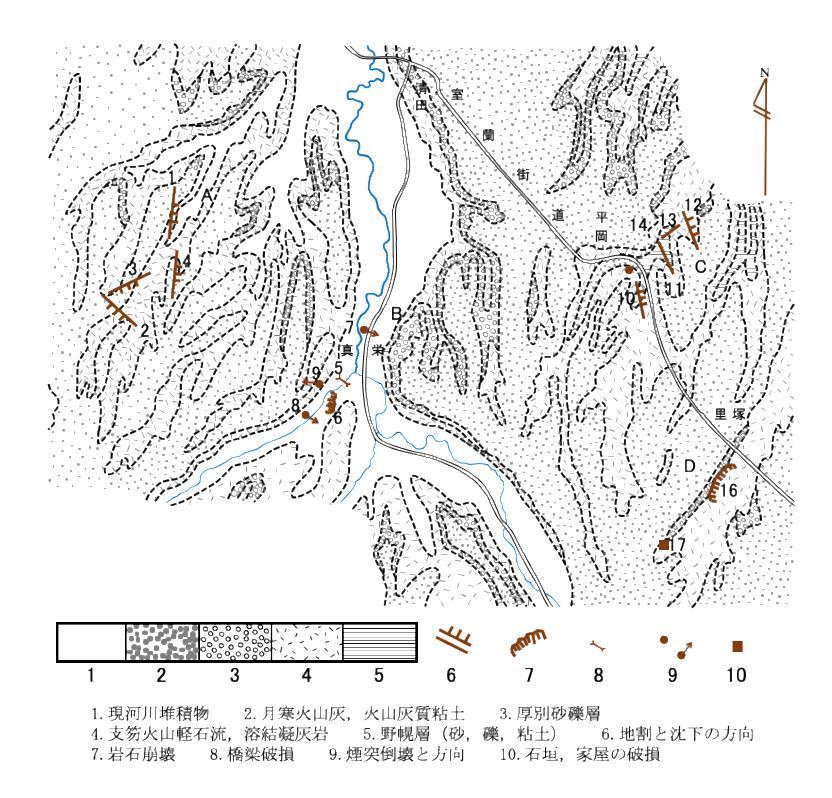
図-4.136 1968 年十勝沖地震による札幌市清田付近の地変災害の分布 (参考文献¹⁹⁾の第 32 図をトレース、色つけ加工)

1968年十勝沖地震調査報告書¹⁹によると、平成30年北海道胆振東部地震での被災箇所と類似 した箇所での被害報告が記載されている。図-4.136は1968年十勝沖地震による札幌市清田付近 の地変災害の分布として報告書中に掲載された図面¹⁹である.この図面中で記載されている里塚 と表記されている地域が、現在の札幌市と北広島市の市境界線付近であると判読できる。

当調査報告の記載¹⁹⁾を引用すると、『本地区の被害は清田、真栄、平岡、里塚に亘り、野幌層(砂、 礫、粘土)を被う支笏火山噴出物の軽石流堆積物(軽石質火山灰堆積物~溶結凝灰岩)を主体と し、時に厚別砂礫層を上部に挟んで月寒火山灰層(火山灰質粘土)に表面を被われている。軽石 流堆積物が厚層をなし、この附近の断面には大部分その好露出を示しているが、最近の宅地造成 のため、更に軽石流堆積物の露出面が広くなっている。』という記載がある。加えて、現在の北広 島市大曲並木地区の近傍(図中では里塚と表記)に関して以下の記載がある。『火山灰の埋立地で、 幅 200m 以上の土砂崩壊を生じ、その土砂流は幅 30m 余りの沢を越えて対岸に達した(16)。また 住宅が歪み、戸が締まらないところも出来た(17)。』
