平成30年北海道胆振東部地震による地盤災害調査団最終報告書

令和元年8月

公益社団法人地盤工学会 平成 30 年北海道胆振東部地震による地盤災害調査団

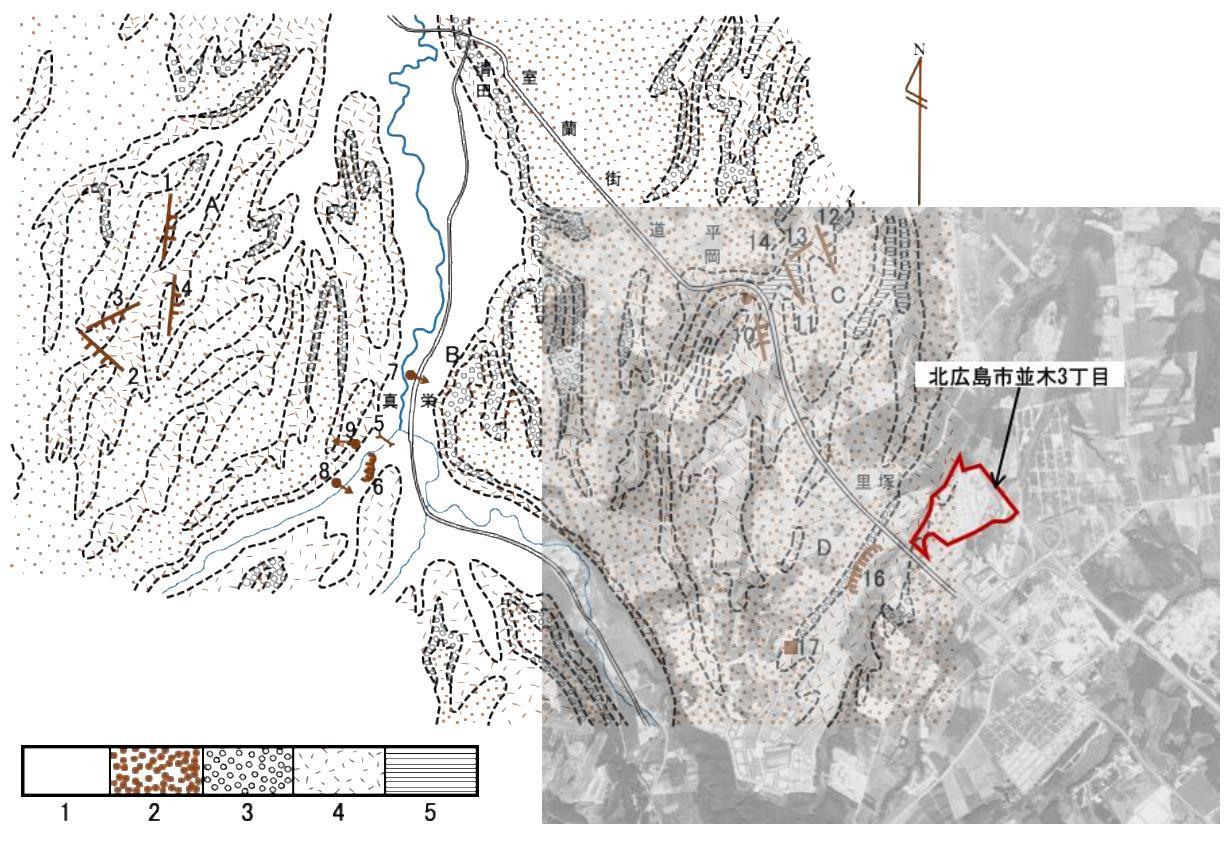
図-4.137 1968年十勝沖地震災害分布¹⁹⁾と1974年の航空写真²¹⁾との重ね合わせ

以上の記載より、札幌市の清田および里塚地区では、露出した火山灰質地盤地盤上で地震動に 対する抵抗が低下する条件が揃うと、地震時の被害が顕在化しやすい傾向にあることがわかる。 図-4.137 は図-4.136(1968年十勝沖地震による札幌市清田付近の地変災害の分布図)に図-4.109 (1974年(昭和49年)に撮影された航空写真)²¹⁾を重ね合せた図である。この図より、北広島市 大曲並木 3 丁目の一帯は、月寒火山灰層と支笏火山軽石流の境目付近に位置していることがわかる。このことから、平成 30 年北海道胆振東部地震における北広島市大曲並木地区の被害は他の地域と同様に、火山灰質地盤が強い振動を受けたことにより生じたことが推察される。

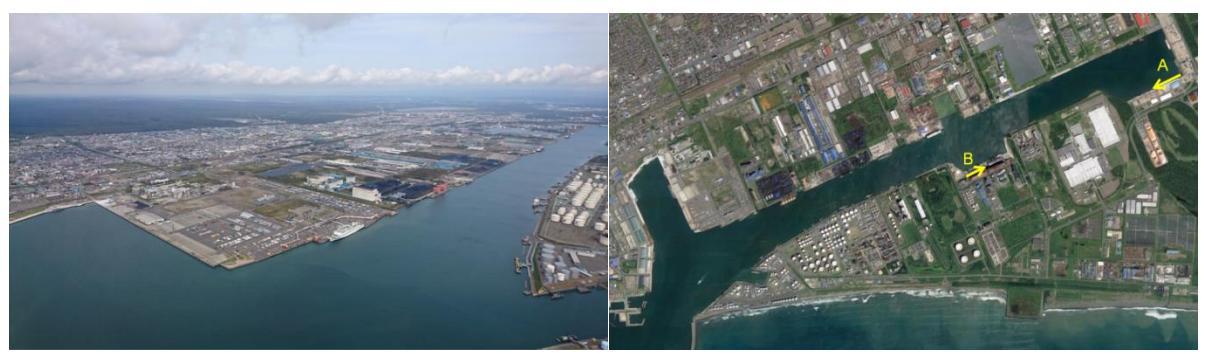
写真-5.1は、9月12日に苫小牧港西港区の上空から撮影したものである。フェリーターミナルや 油槽所のタンク施設などに損傷や液状化の痕跡は見られない。苫小牧港西港区については、地震 発生翌日の9月7日の夕方に最奥に位置する勇払ふ頭のエプロンの液状化の痕跡や沈下、岸壁の変 位等を調査した。以降に示す写真は、図-5.3の矢印の箇所で撮影したものである。

写真-5.1 苫小牧港西港区の状況

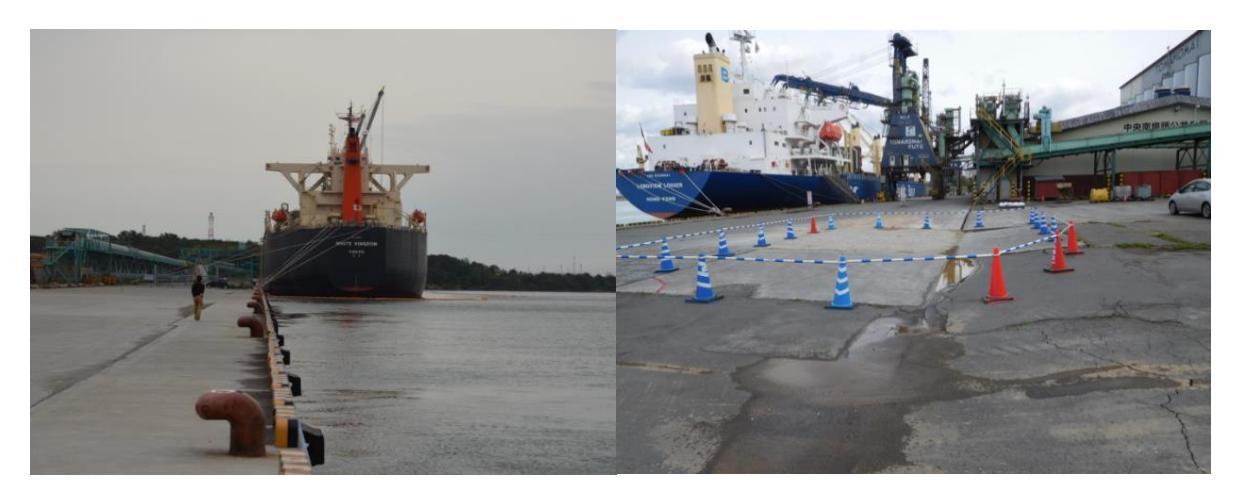
写真-5.2は掘込み港湾(苫小牧港西港区)の最奥に位置する勇払ふ頭の震災翌日の状況である (図-5.3のAの方向)。勇払ふ頭は写真の手前から奥に向かって水深7.5m、10.0m、12.0mの岸壁と なっている。エプロンの液状化の痕跡や沈下、護岸の変位(はらみだし)などの被害は確認され ず、岸壁は健全な状態であった。

写真-5.4は、苫小牧港西港区で変状が見られた中央南ふ頭で、中央南ふ頭1号岸壁および中央南 ふ頭2号岸壁はともに水深12mの鋼矢板式岸壁である。エプロン舗装部およびその背後用地の一部 が沈下し、舗装にひび割れが発生していた。岸壁本体は変位しておらず、上部工と背後の舗装に は10~15cm程度の段差が生じていた。

写真-5.2 勇払ふ頭

写真-5.4 中央南ふ頭(北海道科学大学山本泰司教授提供)

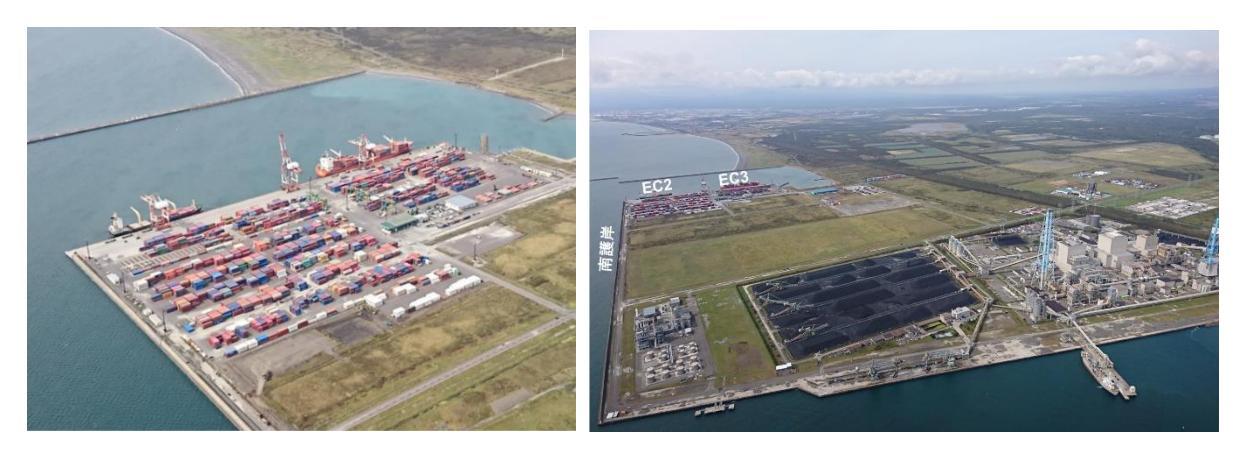
写真-5.5は苫小牧港東港区の苫小牧国際コンテナターミナルを上空から撮影した状況である。 震災から5日後の9月11日には荷役作業が再開され、海上大量輸送による国際物流機能が回復し始 めた。コンテナヤード内の舗装面に、ところどころ、液状化による噴砂の痕跡が残っていること を確認できる。写真-5.6は苫小牧港東港区全景を東側上空から撮影した状況である。苫東厚真発 電所の石炭岸壁(コールセンターの岸壁)を含めて主に護岸周辺に液状化による噴砂の痕跡が多 く残っていることを確認できる。なお、火力発電所内については、上空から見た限りでは、駐車 場などに小規模で局所的な液状化の痕跡がごく一部で確認されたものの、主要施設は液状化対策 がなされていることもあり、地震による地盤の変状は確認されなかった。

写真-5.5 苫小牧国際コンテナターミナル

写真-5.6 苫小牧港東港区全景(東側上空)

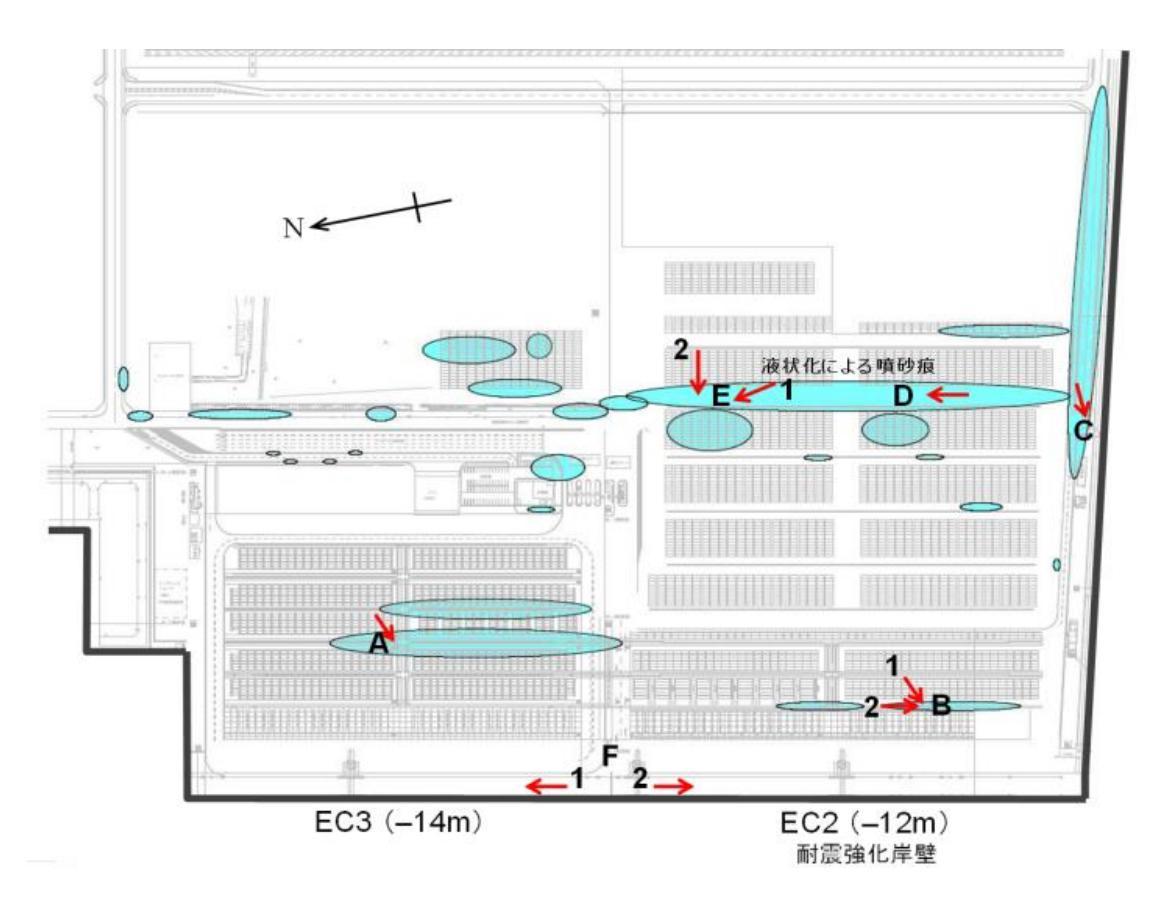
苫小牧港東港区の苫小牧国際コンテナターミナル(中央ふ頭岸壁と荷さばき地)の被害状況の 調査は9月10日に、苫小牧港管理組合の協力により実施した。調査地点の位置と液状化の状況をま とめたものを図-5.4に示す。液状化による噴砂が見られた範囲を楕円により示した。

図-5.4 苫小牧国際コンテナターミナルの液状化状況(苫小牧港管理組合提供)

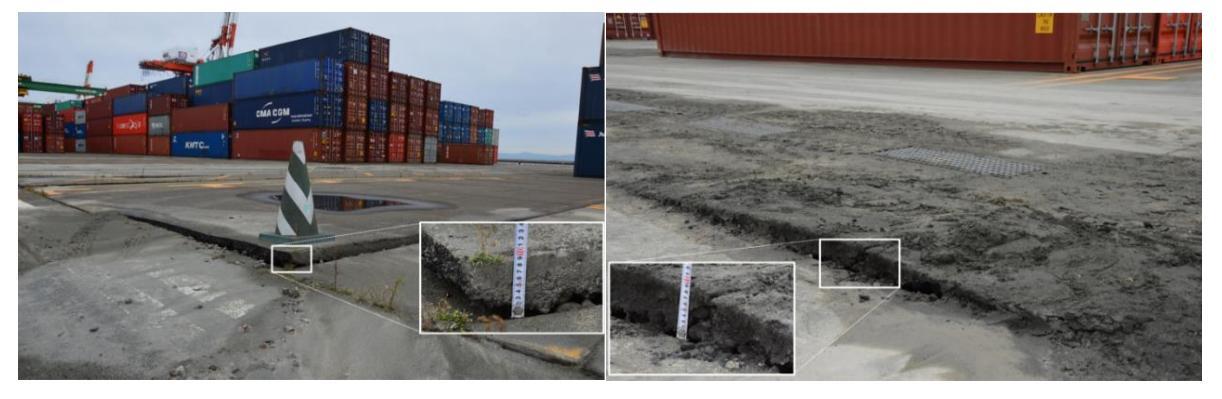
調査地点Aの状況を写真-5.7に示す。噴砂により地盤沈下が発生し、コンテナヤードの舗装に約10cmの段差が生じていた。調査地点Bの噴砂の状況を写真-5.8に示す。液状化による噴砂と地盤の陥没により不陸が発生し、コンテナヤードの舗装に約8cmの段差が生じていた。ほぼ同じ位置であるが、地震当日の朝に南向きに撮影した状況が写真-5.9である。液状化による噴砂が見られる一方で、その周辺には陥没した箇所があるなど、液状化により舗装面に凹凸ができたことがわかる。調査地点Cにおいて、護岸沿いに位置する照明施設の基礎周辺を撮影した状況を写真-5.10

写真-5.7 調査地点A

写真-5.8 調査地点B-1

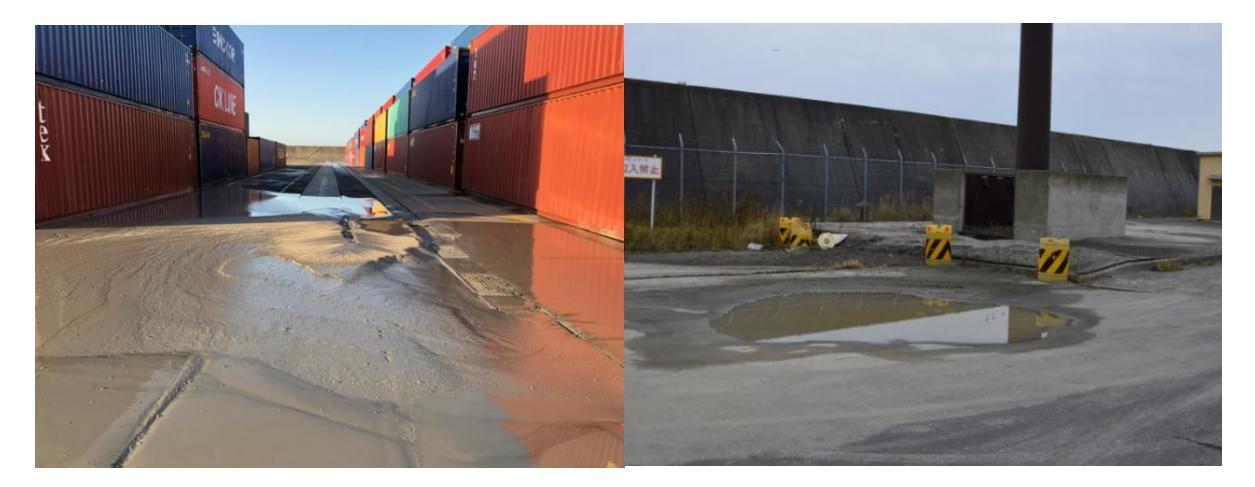
に示す。照明施設の基礎の周りで噴砂が発生し、その周辺地盤には陥没が見られた。調査地点D から北側に向かって撮影した状況を写真-5.11に示す。コンテナヤード内に設けられたこの通路で は、ほぼ全域で液状化による噴砂や陥没が見られた。舗装の目地には3.7cmほどの開きが発生して いた。調査地点Eは周辺で最も噴砂や不同沈下の発生が著しかった箇所であり、その状況を写真 -5.12に示す。同じく調査地点Eにおいて、西向きに撮影した状況を写真-5.13に示す。液状化によ り地面に凹凸が発生した状況が良くわかる。

写真-5.9 調査地点B-2(地震直後) (苫小牧港管理組合提供) 写真-5.10 調査地点C

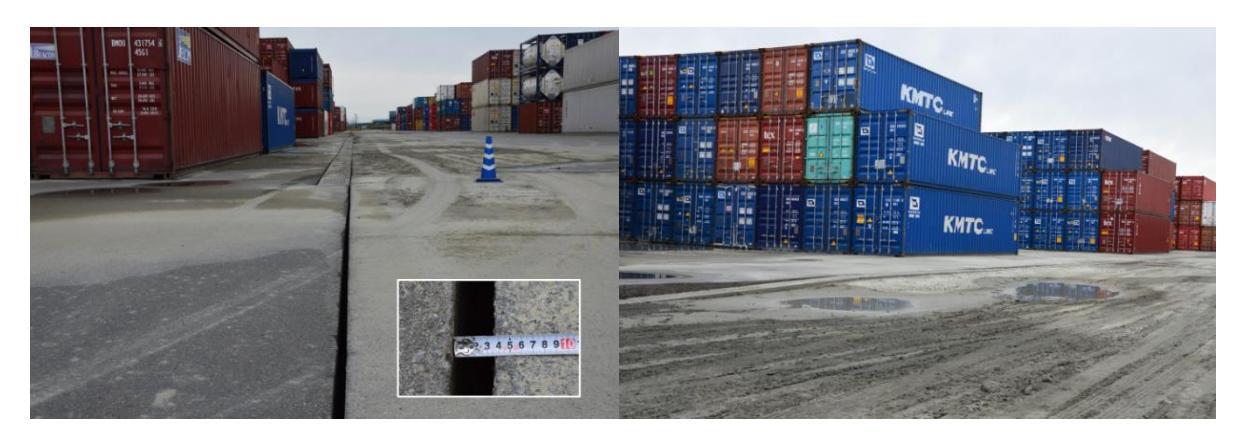
写真-5.11 調査地点D

写真-5.12 調査地点E-1

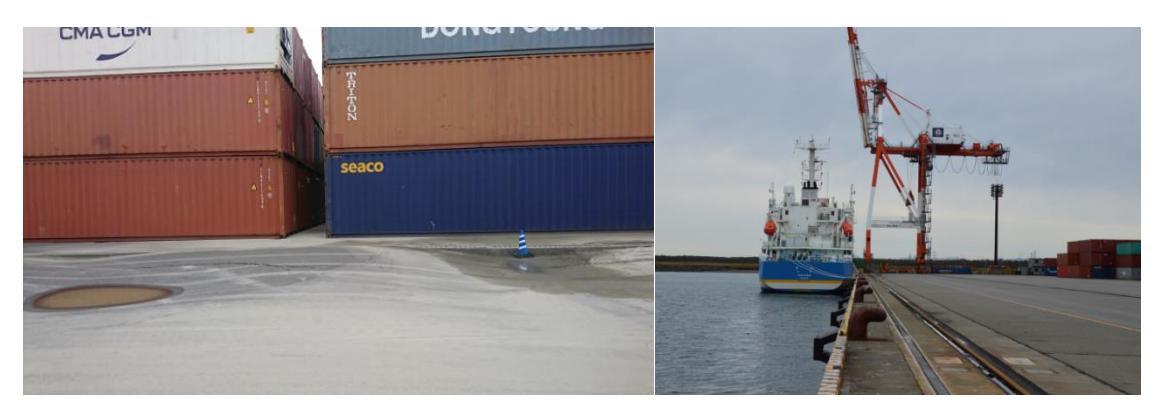
コンテナターミナルの岸壁(中央ふ頭)のほぼ中央(調査地点F)から北向きに撮影した中央ふ 頭3号岸壁(EC3バース、-14m)の状況を写真-5.14に示す。この岸壁は耐震強化岸壁ではないが、 護岸法線の変位(はらみだし)や背後の陥没、液状化による噴砂などの被害はなく、健全な状態 であった。EC3バース(-14m)の断面を図-5.5に示す。控え矢板式係船岸で、矢板間はタイロッ ドで結ばれるとともに事前混合処理土が打設され、裏埋め土にはサンドコンパクションパイルに より液状化対策が施された断面になっている。また、ガントリークレーンのレール基礎として、 鋼管杭が打設されている。

写真-5.13 調査地点E-2

写真-5.14 中央ふ頭3号岸壁 (調査地点F-1)

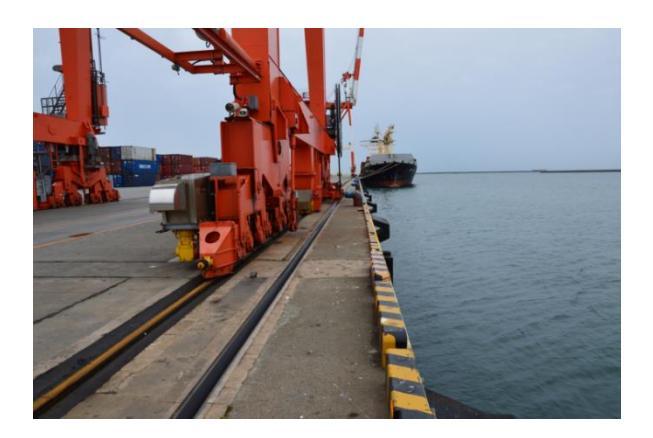
コンテナターミナルの岸壁のほぼ中央から南向きに撮影した中央ふ頭2号岸壁(EC2バース、 -12m)の状況を写真-5.15に示す。この岸壁は耐震強化岸壁として整備されたものである。護岸 法線の変位(はらみだし)や背後の陥没、液状化による噴砂などの被害はなく、ガントリークレ ーンのレールや車輪についても健全な状態であった。EC2バース(-12m)の断面を図-5.6に示す。 ケーソン式護岸を抱え込むかたちで控え矢板式係船岸が構築されている。ガントリークレーンの レール基礎として、鋼管杭が打設されている。EC2バースの南端部分(埋立地の南西側隅角部) のボーリング柱状図を図-5.7に示す。旧海底面から8~10mと20~25mに粘性土を含む地層が見ら れるが、全体としては砂や礫を主体とした地盤であることがわかる。このことから、護岸構築や 埋立てにおいて、特に地盤改良はなされていない。

写真-5.15 中央ふ頭2号岸壁(調査地点F-2)

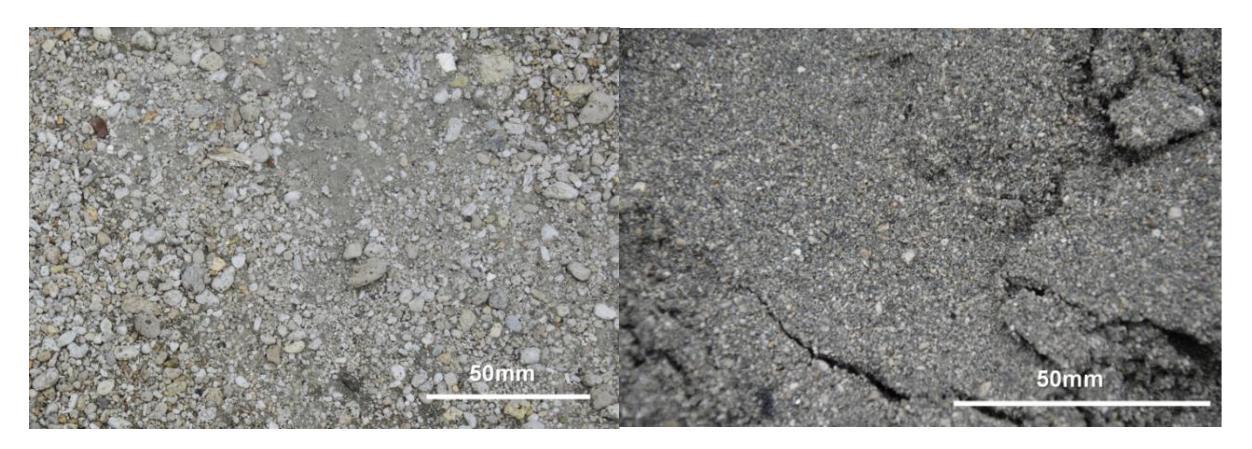
写真-5.16は、調査地点A付近で噴出した土砂の堆積物である。埋立てに用いられた土砂は海底から採取した土砂とのことであるが、砂のみならず礫サイズの軽石も噴砂として大量に地表面に現れたことがわかる。軽石は密度が小さいために、液状化した砂とともに流出しやすいことが理由と考えられる。**写真-5.17**は、調査地点E付近で噴出した土砂の堆積物である。埋立てに用いられた浚渫土砂が噴砂となって地上に現れていた。当該地点で堆積していた噴砂は主に砂であり、軽石の混入はほとんど見られなかった。

写真-5.16 調査地点Aの堆積物

写真-5.17 調査地点Eの堆積物

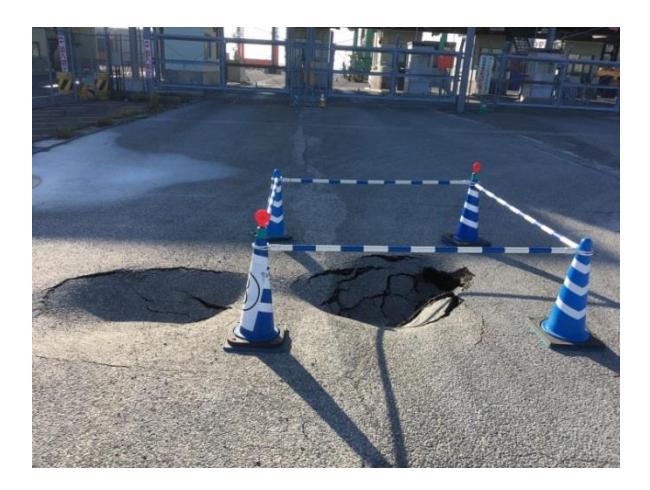
苫小牧国際コンテナターミナルのゲート前の道路陥没の状況を**写真-5.18**に示す。陥没そのものからの噴砂は見られないが、周囲には液状化による噴砂の痕跡が見られ、道路の陥没は液状化に 起因したものであると判断される。

写真-5.18 道路陥没状況(苫小牧港管理組合提供)

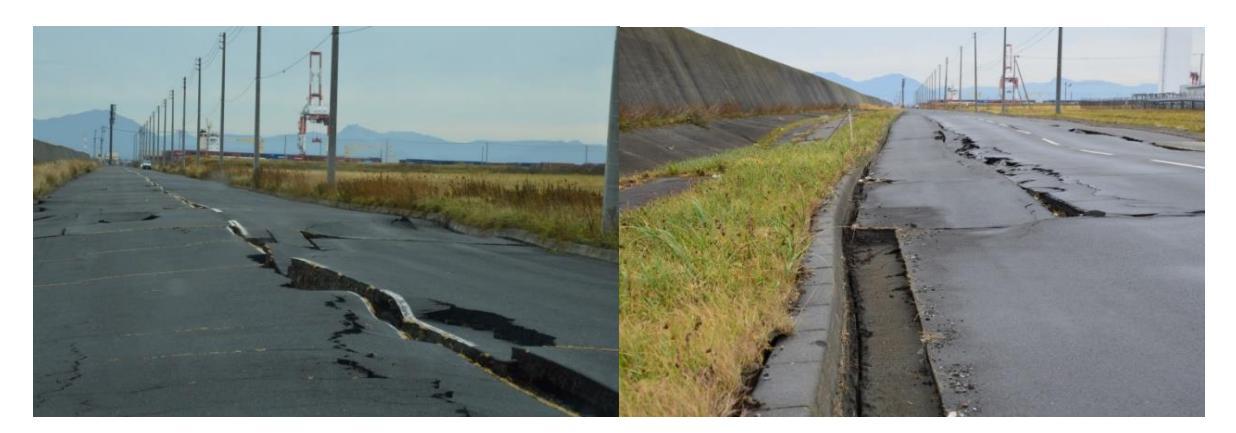
調査地点Aにおいて、護岸背後の道路を西向き撮影した状況を写真-5.19に示す。埋立て土が液 状化したことにより、道路舗装面には著しい不陸が発生した。しかしながら、道路の舗装面には、 噴砂の痕跡は見られなかった。調査地点Bにおいて、護岸背後の道路を西向きに撮影した状況を写 真-5.20に示す。護岸隅角部に近い手前側に比べ、撮影地点よりも西側(写真の奥側)はほぼ一様 に数10cm水平変位し、路面の亀裂や不陸が著しいことがわかる。数10cmはらみだした南側護岸の 近傍を撮影した状況を写真-5.21に示す。護岸が前面側(写真の左側=南側)にはらみだしたため に、背後の水平だった舗装面(水叩き)がV字型に陥没している様子がわかる。V字型に陥没した 左側がコンクリート板、右側はアスファルト舗装である。護岸のはらみだし量はほぼ一様ではあ るものの、パラペット(コンクリート製の上部工の壁)は回転を伴って変位しており、天端の水 平変位量にばらつきがあることがわかる。

写真-5.19 調査地点A

写真-5.20 調査地点B

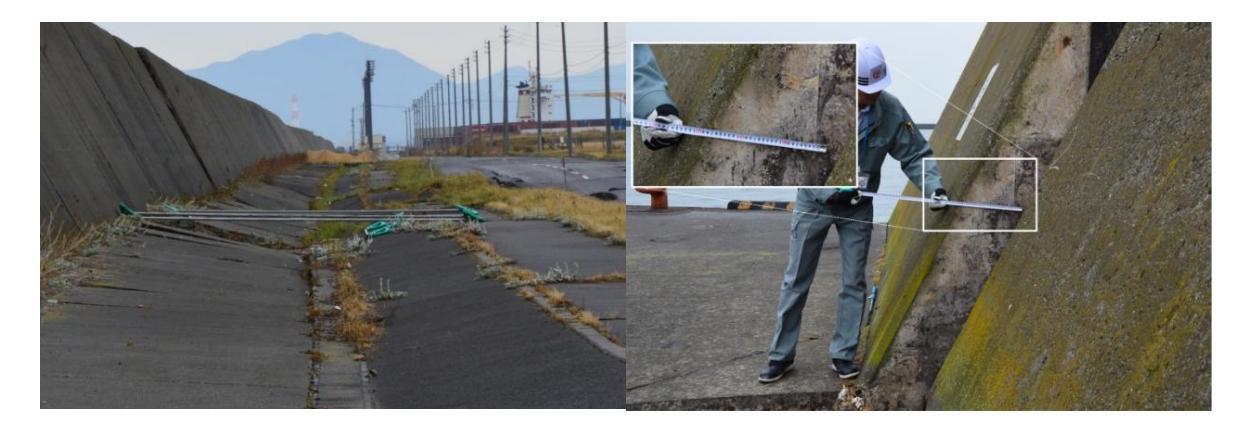
南東端隅角部のブロックの状況を写真-5.22に示す。隅角部から数えて2つ目以降のパラメット は前面側(写真の右側=南側)に約33cmに移動していた。また、隅角部のコンクリート舗装版の 状況を写真-5.23に示す。2つ目以降のコンクリート舗装版は約34cm沈下していて、隅角部のコン クリート舗装版の下には隙間が空いていた。なお、この沈下は写真-5.21に示したV字型の陥没の 底部に対応しており、水叩きの沈下量であってパラペットの沈下に対応するものではない。

写真-5.21 南側護岸近傍(調査地点B)

写真-5.22 南東端隅角部(調査地点C)

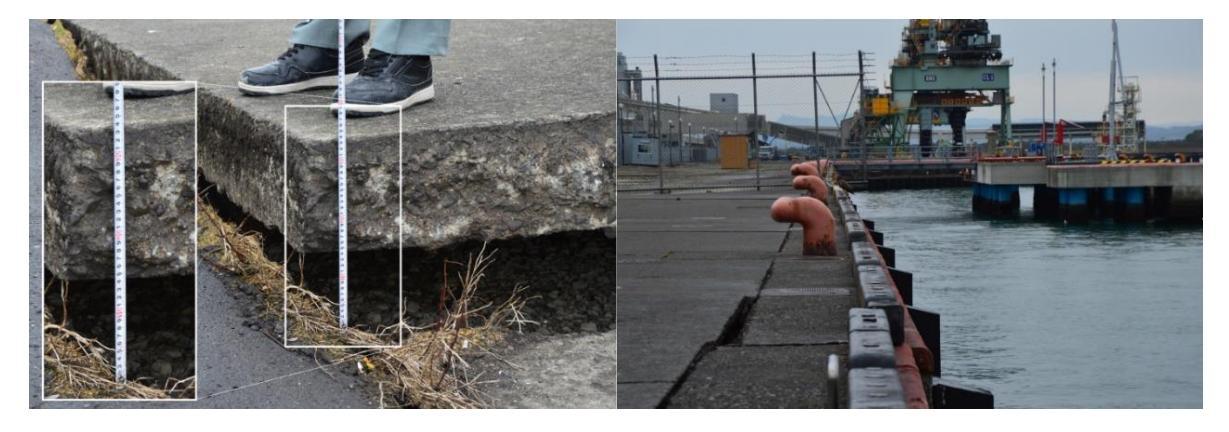
南東の隅角部から北側に向かって撮影した東側岸壁法線の状況を**写真-5.24**に示す。控え矢板式 係船岸の法線が前面側にはらみだしている状況を確認できる。控え矢板式係船岸の控え杭の部分 の変状を**写真-5.25**に示す。控え矢板前後の地盤が液状化により沈下したため、相対的に控え杭の 部分が盛り上がっている。控え杭の前後では、液状化の痕跡である噴砂が広い範囲に確認された。

写真-5.23 コンクリート舗装版 (調査地点C)

写真-5.24 東側岸壁法線(調査地点D)

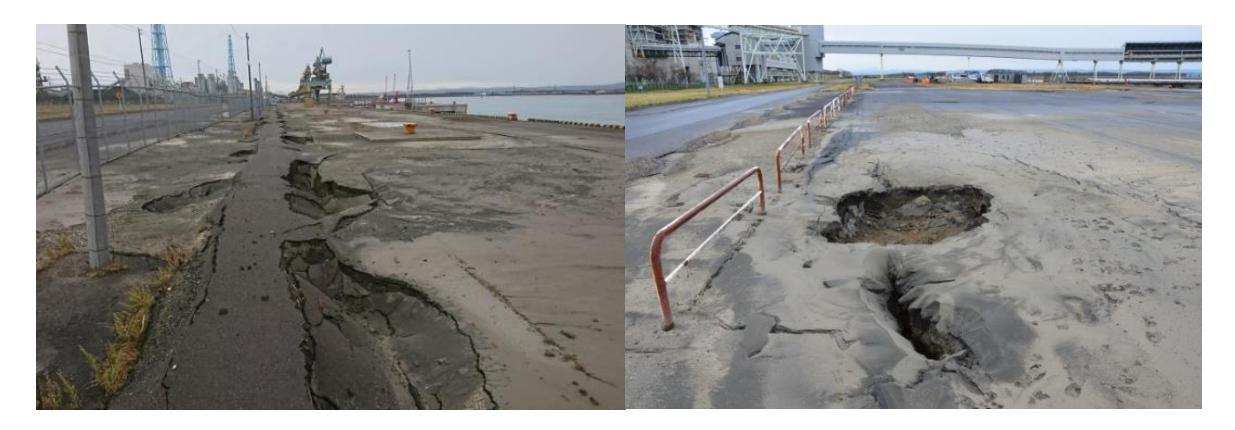
石炭岸壁背後において、北向きに見て撮影した液状化による噴砂と陥没の状況を写真-5.26に示 す。噴砂の範囲や陥没の大きさから、大規模な液状化であったことがわかる。コールセンターの 北側から南向きに撮影した護岸法線の状況を写真-5.27に示す。護岸背後には液状化による噴砂の 痕が至る所に見られるが、地震による護岸法線の変位は見られない。苫東厚真発電所の石炭運搬 用ベルトコンベアーの基礎部分の液状化による変状を写真-5.28に示す。杭基礎であると考えられ るが、基礎周囲が水みちとなって大量の噴砂が発生したことがわかる。

写真-5.25 控え矢板式係船岸(調査地点D)

写真-5.26 石炭岸壁背後(調査地点E)

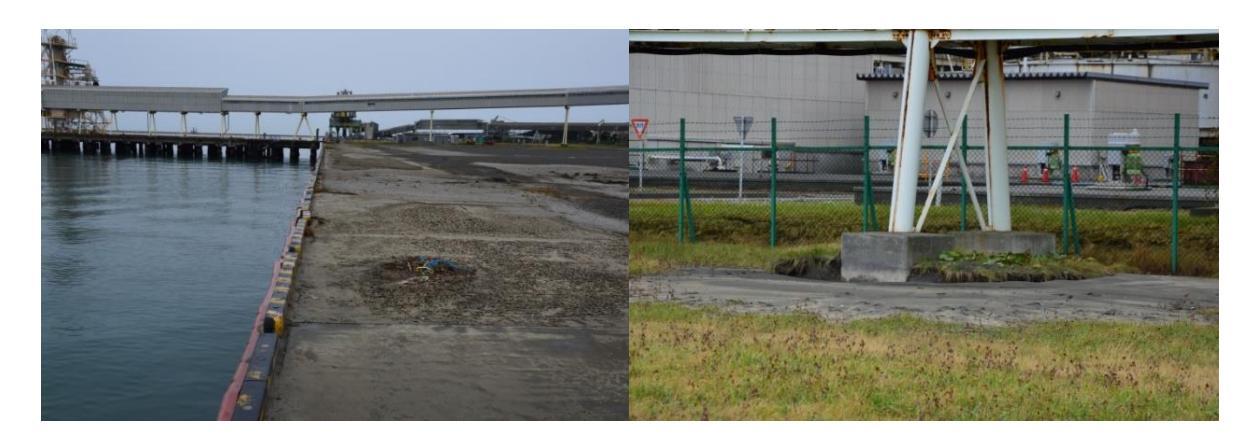
写真-5.27 護岸法線(調査地点F)

写真-5.28 ベルトコンベアーの基礎部分 (調査地点G)

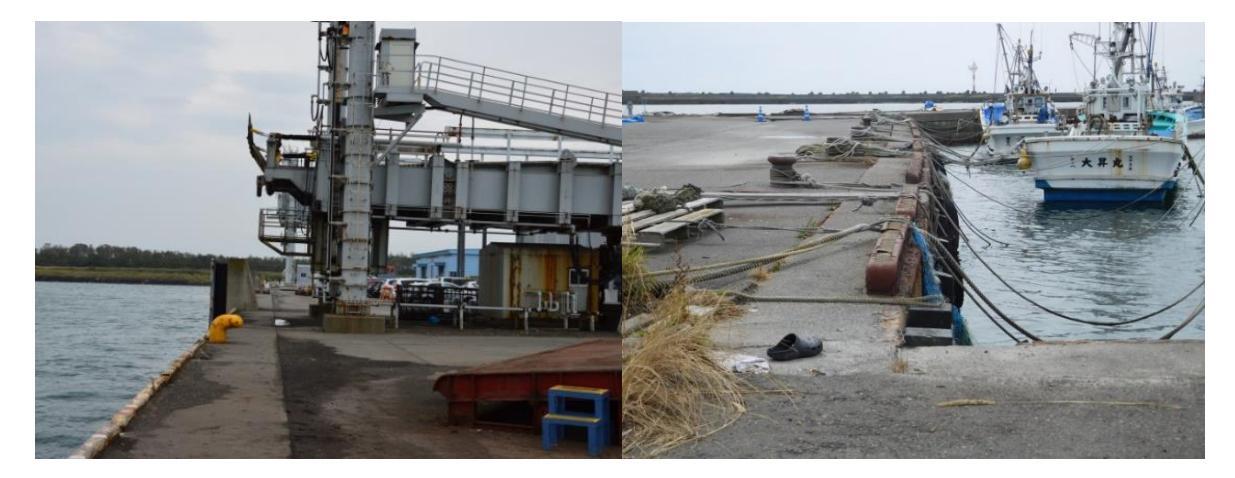
苫小牧港東港区のその他のエリアにおける調査地点と写真の撮影方向を図-5.10に示す。弁天地 区の埋立地内部でも一部エリアで液状化が発生していた。写真-5.29の場所では、液状化により電 柱が1m近く沈下したことを確認できる。苫小牧港東港区の浜厚真地区にある周文フェリーターミ ナル(水深12.0m)を北に向かって撮影した状況を写真-5.30に示す。液状化の痕跡は見られず、 岸壁の法線にも変状は見られなかった。写真-5.31の苫小牧港東港区浜厚真地区船溜まり物揚場 (-3m)は、鋼矢板式の構造であり、L字型に配置された物揚場は法線が曲線状に最大50cm程度は らみ出し、エプロン舗装も15cmほど沈下していた。

写真-5.30 周文フェリーターミナル 写真-5.31 浜厚真地区船溜まり物揚場 (調査地点B)

(調査地点C) (北海道科学大学山本泰司教授提供)

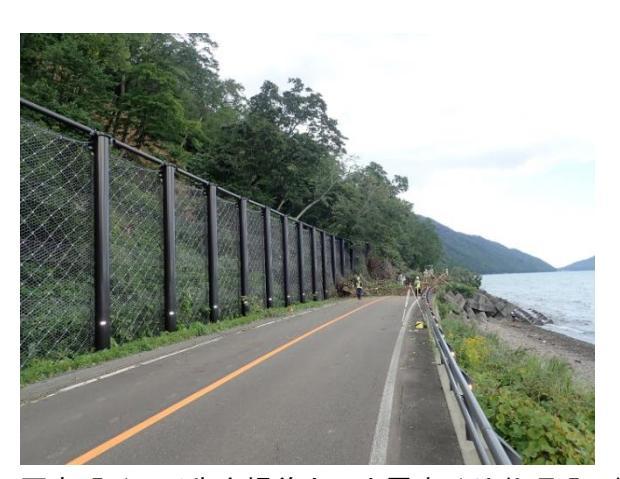
地震発生前日の9月5日に、千歳市幌美内の国道453号沿い(支笏湖畔)で、恵庭降下軽石層の風化部の土層すべりが発生した。9月5日4時30分頃、道路維持業者がパトロール中に発見した。人的被害はなかった。土層すべりの状況を**写真-5.1~5.3**に示す。

斜面崩壊の規模は、幅 20m、斜面長 120m、厚さ 0.5~1m、体積 1,800m³である。崩壊は斜面傾 斜 50 度以上という急傾斜部で発生した。すべり土塊は樹木を多数含んでおり、崩土および倒木は 落石防護柵を乗り越え、支笏湖まで到達した。崩壊後の斜面は基盤の軽石層が露出し、斜面上に 明瞭な湧水は認められなかった。崩壊は遷急線直下から始まっているように見えた。写真-5.4 に すべり土塊の状況を示す。直径 5cm 弱の軽石を多数含んでおり、粘土質で水分を多く含んでいた。

台風 21 号に由来する大雨(恵庭市にある北奥漁テレメータでは、9月3日~5日にかけて連続雨量 263mm、時間最大雨量 51mm/h、9/5、2:00 を記録)が土層すべりの誘因と考えられる。

写真-5.1 千歳市幌美内の土層すべり(9月5日)

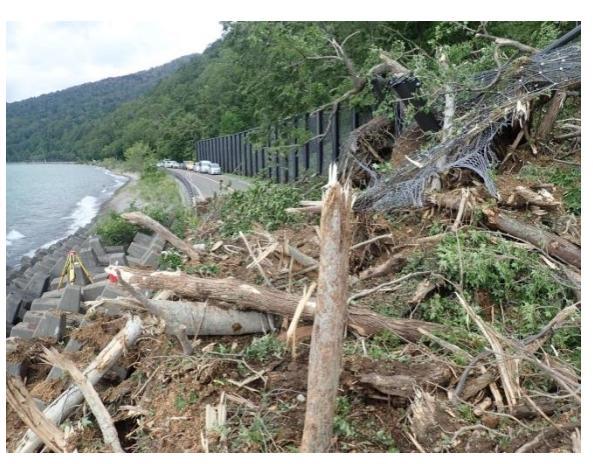
写真-5.2 崩土および倒木の状況

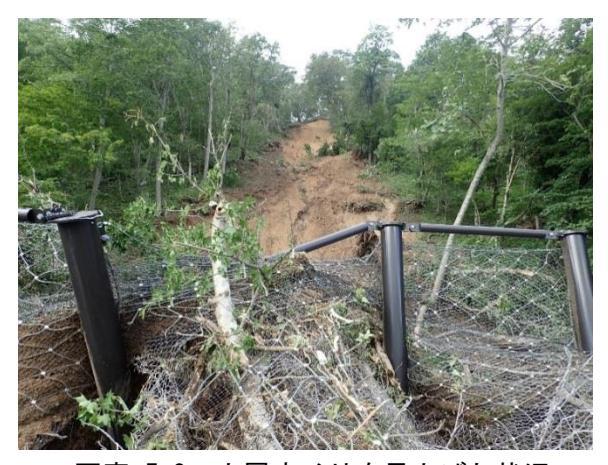
写真-5.3 土層すべりを見上げた状況

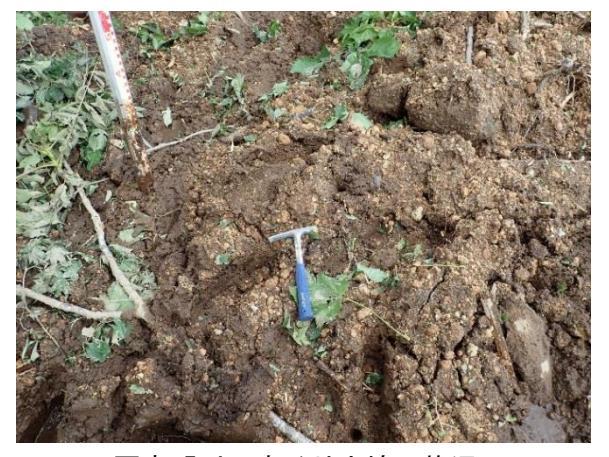
写真-5.4 すべり土塊の状況

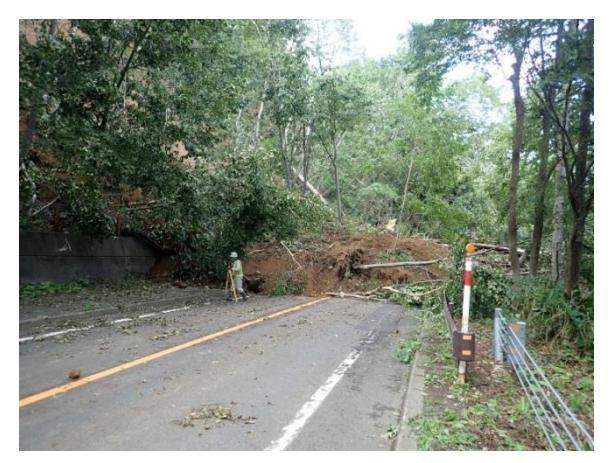
地震発生日の9月6日に、千歳市幌美内の国道453号沿いで、恵庭降下軽石層の風化部の土層 すべりが発生した。9月5日の土層すべり発生箇所から約1.6km 西側(札幌市寄り)である。9月 6日3時7分、地震発生直後に維持業者の交通規制誘導員が土層すべりの発生を確認した。人的 被害はなかった。土層すべりの状況を写真-5.5~5.7に示す。

土層すべりは地震が引き金となり発生しているが、前日に大雨が誘因となって発生した土層す べりと同様、台風 21 号に由来する大雨の影響は大きかったと考えられる。前日の土層すべり箇所 と比較すると、斜面傾斜はほぼ同じであるが、軽石の粒径が大きく透水性は相対的に高かったと 考えられる。このことと風化部が厚かったことから、大雨による水分飽和に対する抵抗力が相対 的に高く、大雨には持ちこたえたが、地震動により、すべりに至ったと考えられる。

写真-5.5 千歳市幌美内の土層すべり(9月6日)

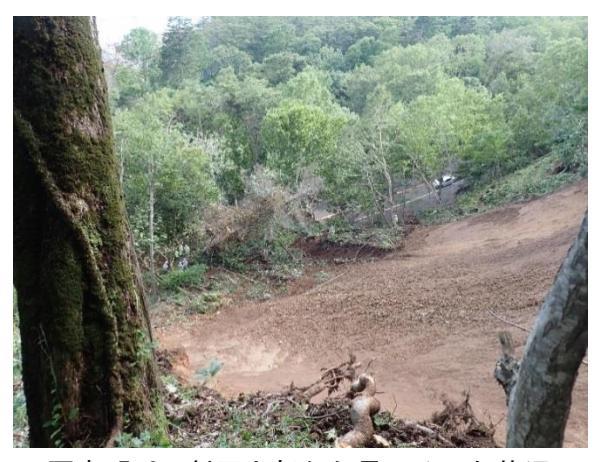
という急傾斜部で発生した。すべり土塊は樹木を多数含み、崩土および倒木は落石防護柵付コン クリート擁壁(高さ3m)を乗り越え、反対側法面まで到達した。崩壊後の斜面は基盤の軽石層が 露出し、斜面上に明瞭な湧水は認められなかった。崩落個所の周辺斜面の上部、側部に土砂や倒 木の落ち残りが残留していた(写真-5.7)。さらに上部の遷急線付近には小崩壊跡が認められ、倒 木もあった。写真-5.8にすべり土塊の状況を示す。直径20~30cm程度の軽石を多数含んでおり、 水分はそれほど多くなかった。

写真-5.6 斜面上部から見下ろした状況

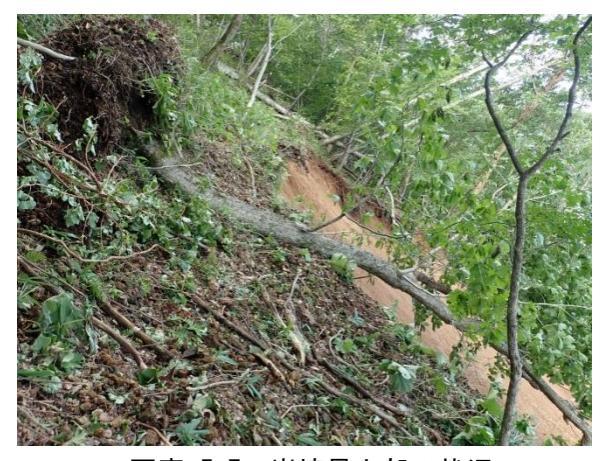
写真-5.7 崩壊最上部の状況

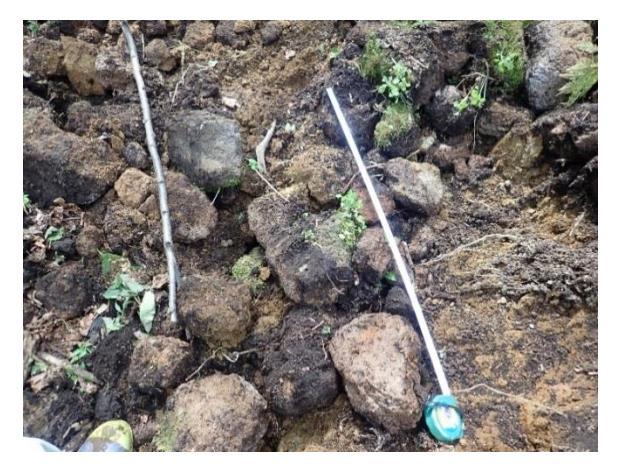
写真-5.8 すべり土塊の状況

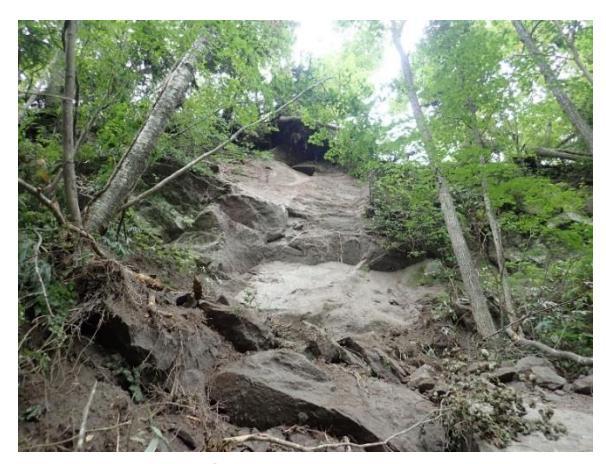
岩盤崩壊の規模は、幅 8m、高さ 12m、奥行き 3m、体積 200m³である。斜面傾斜は、崩壊部は 約 70~80 度と急で、崩壊箇所より下では 40 度程度である。崩壊した岩盤は、途中で直径 1.5m 程 度以下の多数の岩塊に割れて、斜面途中で停止・堆積、あるいは斜面下部の落石防護柵に衝突し て停止・堆積した。崩壊後の斜面上部には岩塊が残留しており、斜面中腹の樹木に引っかかって いた最大岩塊は安全確保のため強制的に落下させる対応がとられた(写真-5.11)。斜面上に明瞭 な湧水は認められなかった。写真-5.12 に斜面中腹に残る岩塊を示す。弱く固結した支笏火砕流 堆積物でハンマーの軽打で割れる状況であった。

写真-5.9 恵庭市盤尻の岩盤崩壊(崩壊部)

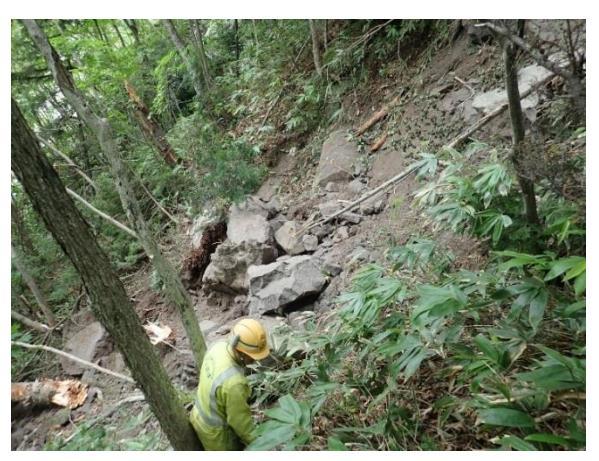
写真-5.10 斜面中腹部の状況

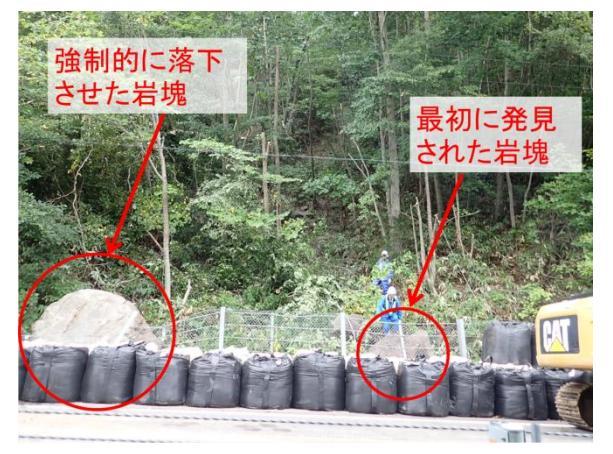
写真-5.11 落下した岩塊の状況 (路面には到達していない)

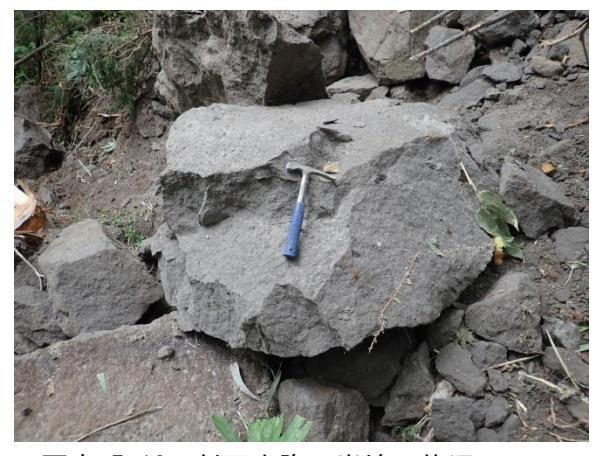
写真-5.12 斜面中腹の岩塊の状況

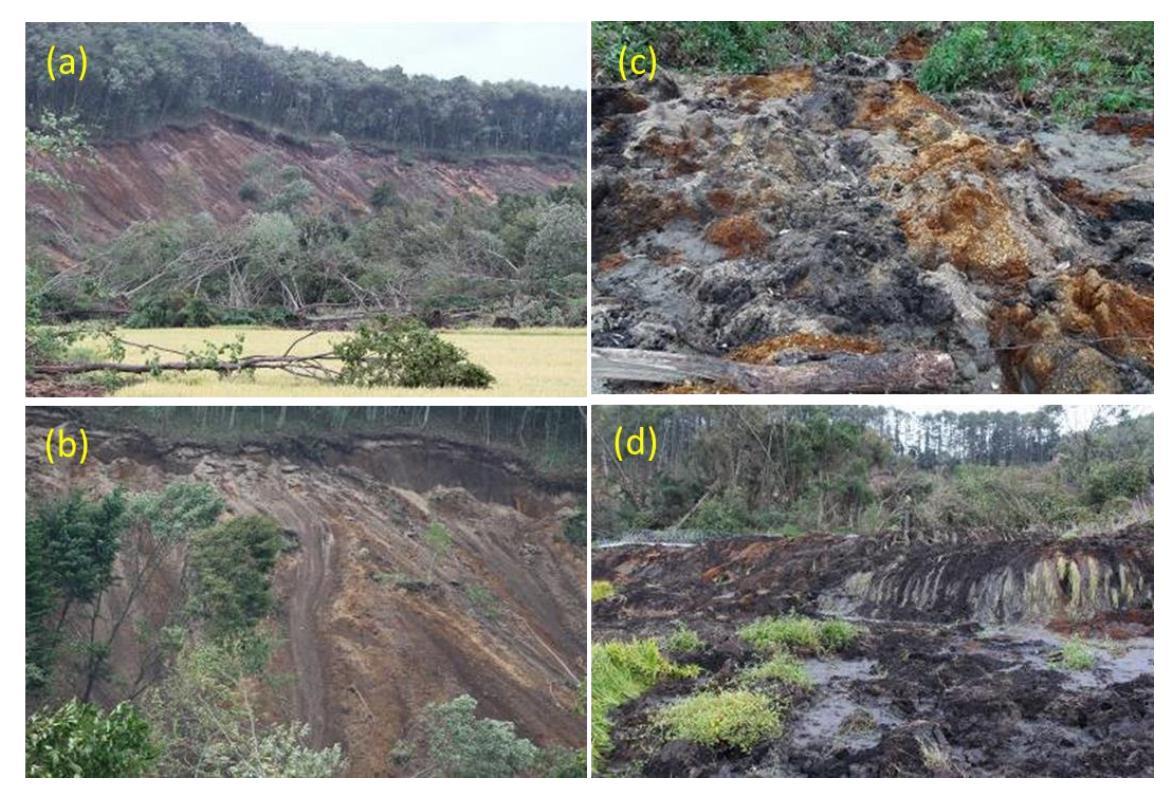
真川近くまで比較的長距離にわたって流動・流下していた(図-6.7)。地形図上では、微地形的な 谷部を確認できるものの、崩壊面には明瞭な谷は確認できず、崩壊面は比較的に一様な勾配であ った(図-6.8(a))。また、崩壊面には崩壊土砂による擦過痕と考えられるものがあり、崩壊土砂 は比較的速い速度で流下したと推察される(図-6.8(b))。なお、流下した土砂の先端部付近にお ける土質を見ると、堆積年代や風化程度が異なる降下火砕堆積と黒ボク土で形成されていた(図 -6.8(c))。加えて、場所によっては水田が隆起している箇所があるため、崩壊土砂の落下した地 盤の状況次第では流動・流下ではなく、地盤内に潜り込むような挙動をした可能性がある(図-6.8(d))。

- 図-6.8 被災箇所周辺の状況(2018.9.7 撮影):
 - (a) 図 6.7(a) 付近からの崩壊状況(2018.9.7 撮影),(b) 図 6.7(b) から見た崩壊面の状況,
 - (c)図6.7(c)付近における崩壊土砂の様子,(d)図6.7(b)付近、の水田の隆起状況

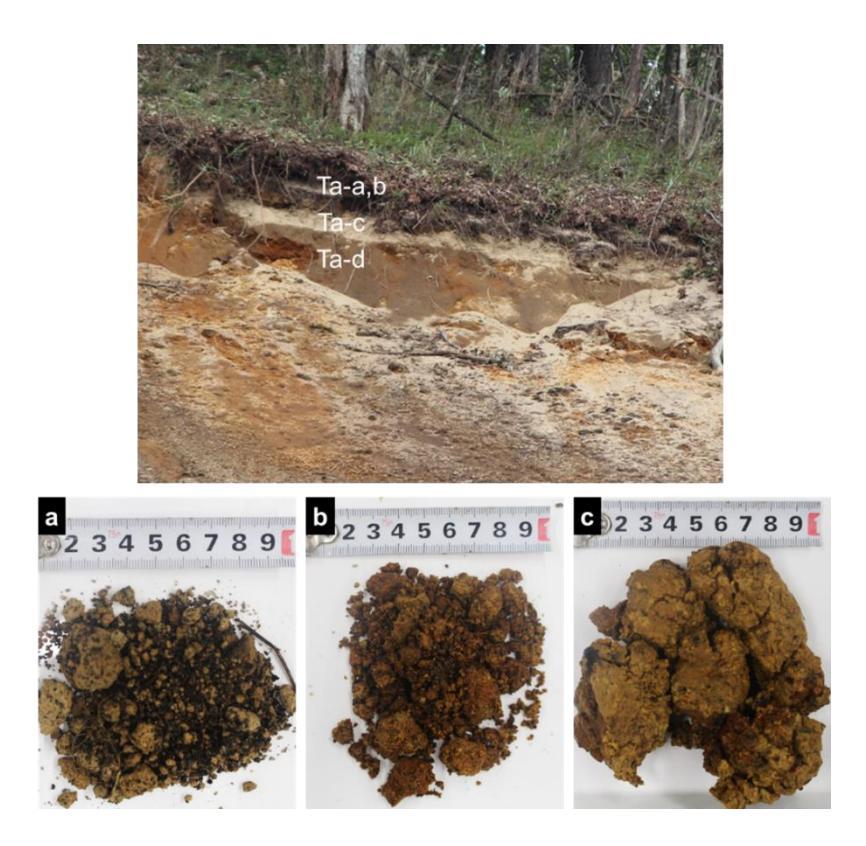
図-6.7 中の(b)の崩壊土砂中から採取した 3 種類の降下火砕堆積物の土粒子の様子を図-6.9 に示す。(a)図は輝石斑晶を含む灰色の軽石堆積物である。風化が進んでいないため細粒分を含ん でおらず、粒子間の固着性は低く、崩壊移動過程で巻き込んだとみられる黒ボクが混在している。 (b)図は赤褐色が特徴的な Ta-d であり、風化した軽石とスコリアを含む。細粒分は少ないものの、 団粒状に固着しているものもみられた。(c)図は著しく風化した軽石およびスコリアを含む黄褐色 粘性土である。現地での採取時には水分を多く含んでおり、塑性の性状を示したことから、この 粘性土をすべり面として崩壊が発生した可能性が考えられる。なお、採取試料の含水比wは、(a) では 19.5%、(b)では155.3%、(c)では159.4%であった。図-6.10 にそれらの粒度分布を示す。相 対的に高い含水比が認められた風化した軽石およびスコリアを含む黄褐色粘性土では、灰色の軽 石堆積物よりも細粒分が明瞭に多いことがわかる。

図-6.9 崩壊箇所から採取した樽前降下火砕堆積物の様子:(a) 灰色(Ta-a、b、c)、(b) 赤褐 色(Ta-d), (c) 黄褐色(Ta-d)

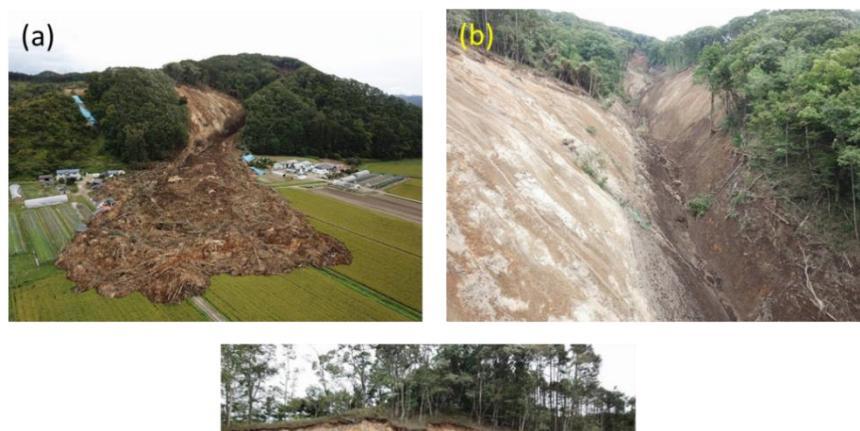
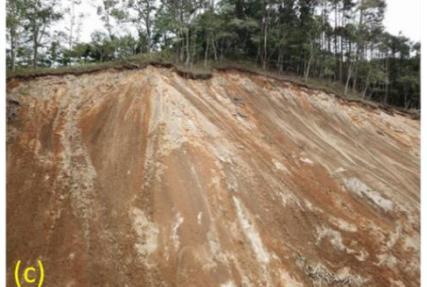
崩壊形態について、前述した吉野地区と比較すると、富里地区では明瞭に尾根筋のみが残り谷 状に土砂が崩壊して流下していることがわかる。崩壊深度も深い傾向にあることから、集水性の 高い谷地形を厚く埋積した降下火砕物が強振動により不安定化したものとみられる。浄水場の北 側斜面よりも西側に位置している斜面では、流下した土砂が水田に広く流動している(図-6.15 (a))。当該箇所では、東西方向に延びる谷部の北側および南側斜面の両方が崩壊し(図-6.15(b))、 水田にまで流下した。北側斜面の源頭部付近の状況を見ると、図-6.15(c)に示したような降下火 砕物と黒ボク土が堆積していることが伺える。また、さらに北側の斜面では、広範囲にわたって 数多くの斜面で同様の崩壊が発生していた(図-6.16))。

図-6.15 富里地区の斜面崩壊の状況: (a) 図-6.13(B) 付近からの崩壊状況, (b) 図-6.13(C) の状況, (c) 図-6.13(D)の状況,

厚真川流域の山地・丘陵斜面では、西方の支笏・恵庭・樽前を起源とする降下火砕物が新第三 紀堆積岩を覆っている。図-6.15(c)崩壊斜面の頭部滑落崖では、灰白〜灰色の軽石層と黒褐色の 黒ボク層の互層が認められる。これらの軽石層は、樽前火山を起源とする降下火砕堆積物 Ta-a〜 c(噴出年代は上位から西暦 1739 年、西暦 1667 年、約 2,000 年前)に相当する。Ta-cの下位に は、風化した赤褐色の軽石およびスコリアが特徴的である Ta-d(約 9,000 年前に噴出)の上部ユ ニットが認められる。吉野・富里両地区においては、ほぼ全ての崩壊土砂中にこの特徴的な色の 堆積物が含まれていた。Ta-d は風化程度の違いにより下位へ向かって橙色へと遷移していくが、 今回の調査においてこれより下位の層は滑落崖にはっきりと確認できなかった。そのため、吉野・ 富里地区では Ta-d の下部付近をすべり面として崩壊が多発したものと推察される。

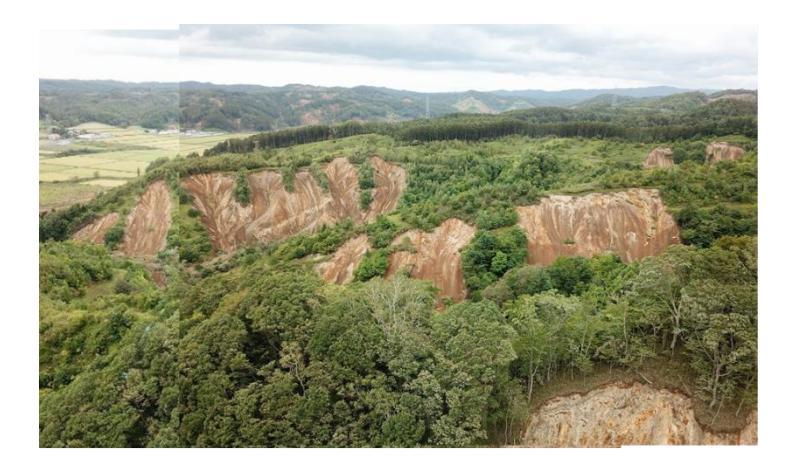
図-6.16 富里地区の浄水場被災箇所よりさらに北側の斜面崩壊の状況

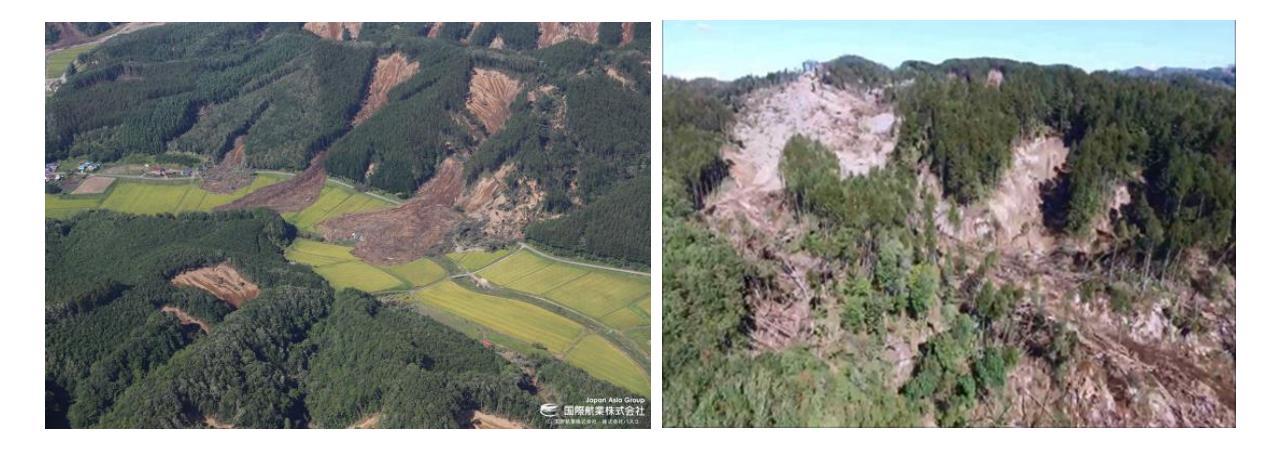
図-6.23 幌内地区の斜面崩壊(左)と大規模岩盤すべり(右)

幌内地区(図-6.22)では、図-6.23に示すように、谷地形において表層すべり崩壊が多発した。 また、日高幌内川上流部では大規模岩盤すべり崩壊と日高幌内川と厚真川において河道閉塞が発 生した^{12),13),14)}。ここでは、それらの災害概要と調査結果¹⁵⁾について述べる。

図-6.23の斜面崩壊箇所(左)では、前述の吉野地区で見られた表層崩壊と異なる長距離土砂流動を伴った斜面崩壊パターンが多数確認された。このような長距離土砂流動の発生箇所は、沢または谷地形部に集中している。図-6.24と図-6.25は、国土地理院の崩壊地形図¹⁶(図-6.26の黄色マーキング箇所)から判読した日高幌内川流上流域の斜面崩壊箇所を地形別に示したものである。限定された地域ではあるが、崩壊のおおよそ 80%が谷地形で発生しており、またその谷地形部のうち、98%において斜面崩壊が発生していた。このことから、斜面崩壊発生の要因の1つとして、地形的な特徴が挙げられる。同様に、崩壊地形図(図-6.27の赤線部)から平均勾配を算定し、斜面角による斜面崩壊の発生頻度を算出したものを図-6.28に示す。図より、20~24度、25~30度、35~34度、15~19度、35~39度の順に頻度は高くなることがわかる。比較的斜面角の

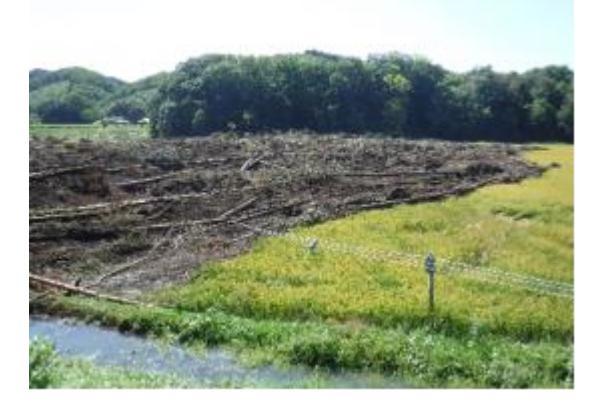
図-6.29 図-6.23 (左)の崩壊部の流下方向の状況

一方、これらの表層すべり崩壊の素因となる斜面の構成土質を確認すると、主に樽前降下火砕 堆積物からなる土層が表層すべり崩壊している箇所が多数確認された。厚真町周辺には、上層か ら樽前山、恵庭岳、支笏カルデラを噴出源とする降下火砕堆積物が分布しているとされており、 今回の調査では、主に樽前降下火砕堆積物(Ta-a~Ta-d)の散乱が多く確認されている。特に、震 源より北側 25km 圏内に崩壊地が集中していることを考えると(図-6.1)、これらの降下火砕堆積 物が素因となっていることは明らかである。なお、図-6.3に示すように、恵庭岳を噴出源とする 降下火砕堆積物(En-a)は 50cm~100cm、樽前山を噴出源とする降下火砕堆積物(Ta-d)は 30cm~100cmの層厚で堆積している。また、図-6.29のように、長距離土砂流動の事実をみると、 地震直前に通過した台風 21 号の影響も考えられる。今後の総合的な評価が必要であろう。いずれ

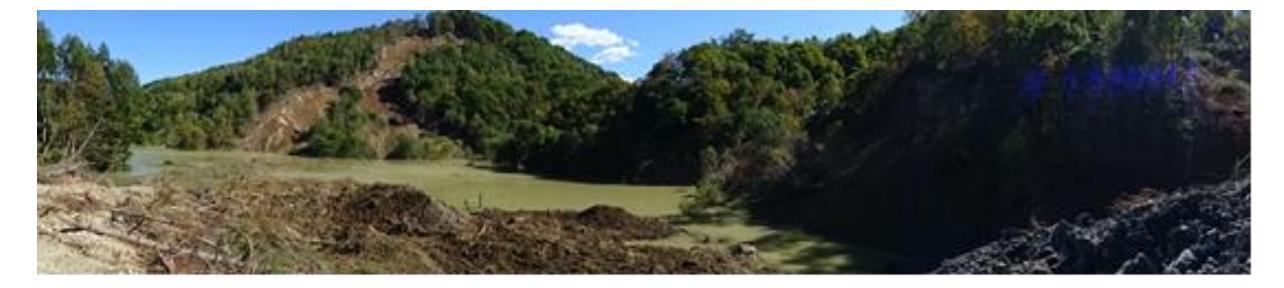
図-6.30 砂防堰堤付近の天然ダムの状況

次に、大規模岩盤すべりの発生地点(図-6.22、6.26、6.27)では、地震による大規模な岩盤す べりで発生した土砂が谷を塞ぎ、河道を閉塞した。幅が約 500m、比高 50m の尾根が約 500m にわ たって移動し、日高幌内川を約 1100m の長さに亘り、せき止めた。図-6.30 は、現地調査時点 (H30.10.4 時点)の河道閉塞により形成された天然ダム湖の状況を示したものである。調査時点

では1日あたりおよそ50cm/日¹⁷⁰の速さで水位が上昇していた。現在は水位を低下させるために、 復旧作業工事が進められている(図-6.31)。

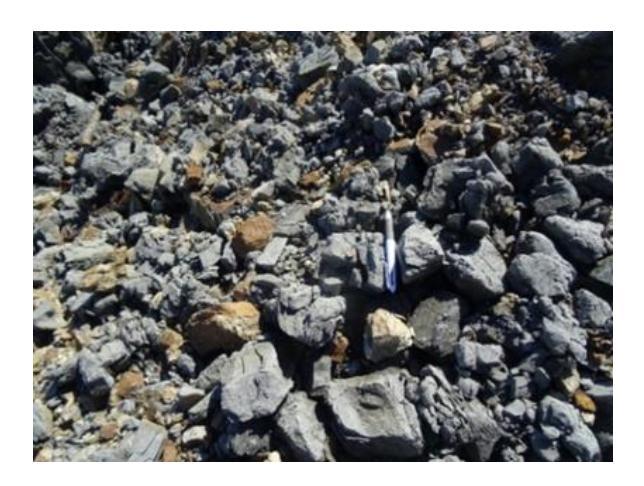
図-6.32 泥岩の岩塊の散乱状況(2018.10.4 撮影)

この大規模岩盤すべり末端部周辺では、図-6.32に示すように泥岩の岩体が散乱していた。岩塊の直径は約15~25cmほどで、手やハンマーで砕くことができるほどに崩れやすいものもあった。なお、スレーキング指数は1~2であった¹⁵⁾。なお、日高幌内川をせき止めた岩盤すべりは、泥岩層内部にできたすべり面(中新統軽舞層の泥岩シルト岩互層の層理面)において崩壊したと見られている¹⁸⁾。この岩盤すべり崩壊の原因として、この箇所は他の地域に比べて震源に近いこと

(5~10km 圏内)から、地震による強振動が影響したものと推測される。なお、その解明に当たっては、ボーリング等の地質調査を実施し、過去の履歴(例えば、地すべり等)を把握する必要があると言える。

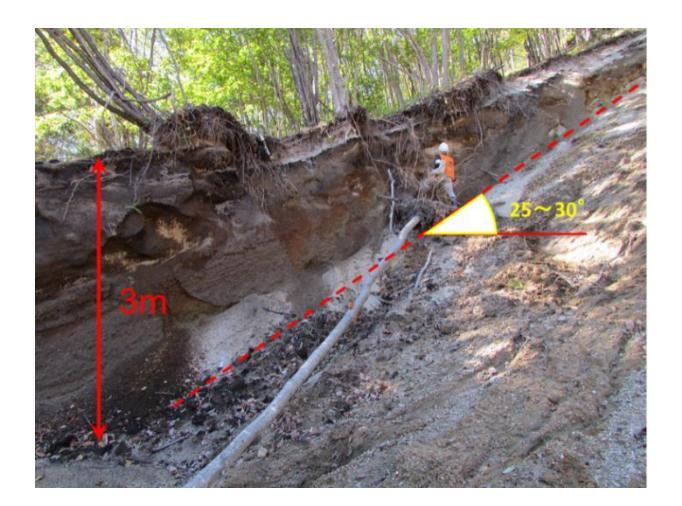
図-6.33 表層すべり崩壊箇所の様子(2018.10.4 撮影)

この岩盤すべり崩壊箇所の周辺では、表層すべり崩壊も多数確認されている。図-6.33は、岩盤 すべり周辺で発生した表層すべり崩壊地点の様子を示したものである。写真からも明らかなよう に、この地点では地表から 3m 程度の土層がすべり、その土塊が流下していた。この斜面は 25~ 30°の勾配を持ち、すべり面基部の泥岩には湿潤状態の火山灰質土が薄く堆積していた。この地 域の近辺では、粘土鉱物のハロイサイトが生成されているとの報告¹⁹もある。

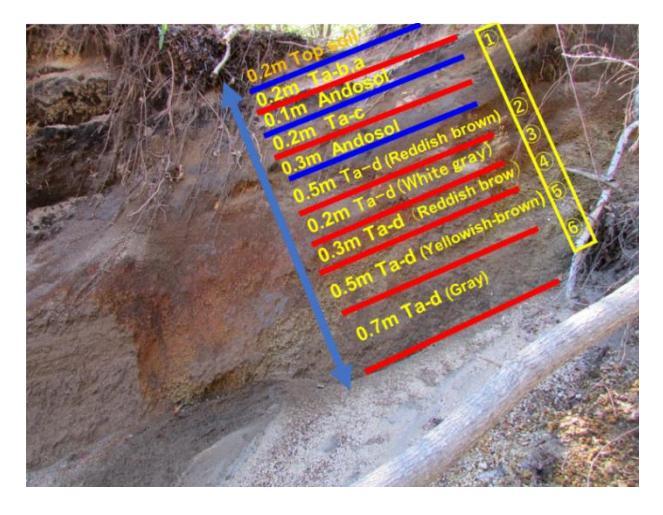
図-6.34 表層すべり崩壊箇所の露頭の様子(2018.10.4 撮影)

図-6.34 は、表層すべり崩壊した下部に堆積したすべり土塊の状況である。主に、厚真町吉野地 区、富里地区の被災現場にて確認された Ta-d と考えられる赤褐色(赤橙色)で粗粒な土粒子が堆 積していた。現地での土壌硬度調査結果(図-6.35)とすべり面の様子から、基部の泥岩層とその 上部の降下火砕堆積物の層との間にすべり面が形成され、崩壊に至ったと考えられる。

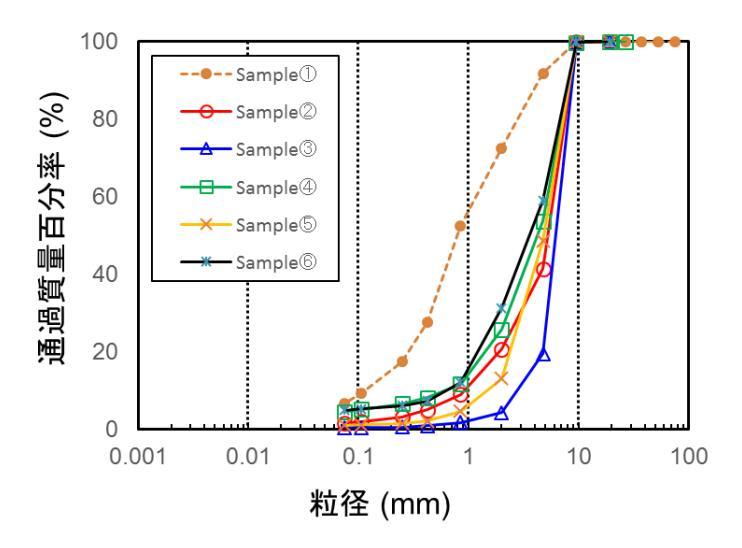
図-6.36 各試料(1)~⑥)の粒径加積曲線

行った試験は、土粒子の密度試験、粒度試験、液性・塑性限界試験、強熱減量試験である。それ ぞれ地盤工学会基準に基づいて実施した。結果を表-6.1 と図-6.36 にまとめる。粒径加積曲線か らも明らかなように、大部分が粗粒な土粒子で構成されている。試料②の土粒子の密度は $\rho_s=2.78g/cm^3$ 、試料③~⑥は $\rho_s=2.49~2.50g/cm^3$ を示している。自然含水比の比較では、試料②が 34.4%と低い値を示すものの、それ以外は 138.5%~197.3%を示している。なお、採取日の2日前

に 22.5mm/h の降雨が観測されている。この調査地点の近隣では、支笏カルデラを噴出源とする Spfa-1、Spfa-2、Spfa-7 が、また恵庭岳を噴出源とする En-a が、さらには樽前山を噴出源とする Tab、Ta-c、Ta-d の降下火砕堆積物層が確認されていることから、自然含水比と土粒子の密度との関 係について既往の報告²⁰⁾との比較を行ったところ、試料③~⑥は Ta-d、試料②については Ta-a、 b、c とおおむね一致した。このことからも、樽前降下堆積物が崩壊の素因になっていることがわ かる。

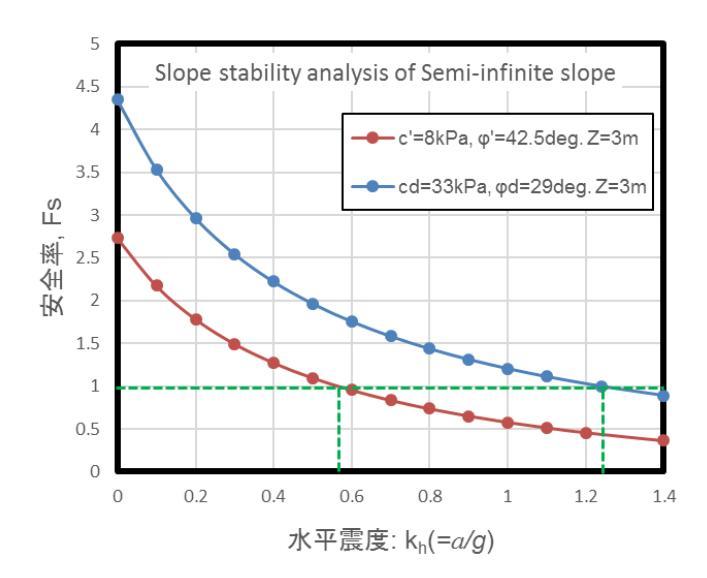
図-6.37 水平深度と斜面の安全率の変化

図-6.37に水平震度の違いよる安全率の変化の結果を示す。図示のように、今回のパラメータで

は、安全率 Fs は、 k_h =1.24 (c_d =33.0kPa、 ϕ_d =29.0deg) と k_h =0.57 (c'=8.0kPa、 ϕ' =42.5deg) におい て1を下回る。なお、近隣にある K-NET 穂別では最大震度 778 gal であったことから、後者の値 に近いようである。いずれにしても、用いた入力データは撹乱試料であることから、原位置での 不撹乱試料の力学挙動と地震による加速度情報を把握できれば、より詳細な情報を得ることがで きるといえる。

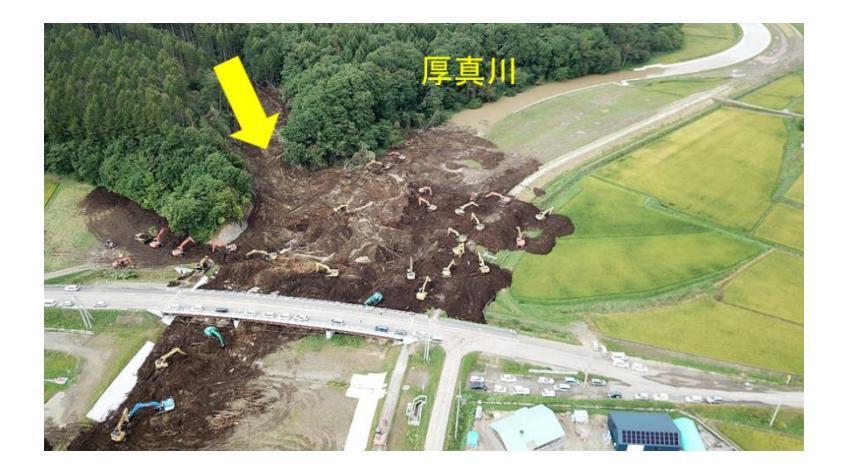
図-6.38 厚真川の河道閉塞 9月8日撮影(北大清水教授 提供)

日高幌内川では、前述のように、大規模岩盤すべりによる河道閉塞が発生した。それとは別に、 厚真川においても河道閉塞が発生している(図-6.22)。図-6.38は、厚真橋周辺で発生した河道閉 塞の様子を示したものである。地震時当時、斜面崩壊によって発生した、おおよそ5万~6万m³の 土砂が河道を閉塞した。斜面崩壊は比較的緩斜面で発生しており、その崩壊土砂は、厚真町他地 域で見られた樽前降下火砕堆積物をはじめとする降下火砕堆積物と同一である。一部、泥岩とみ られる露頭も確認されたことから、泥岩上部に堆積している土層が流下したものであろう。図-6.39は地震後の9月18日の写真である。なお、崩壊土砂は撤去され、右岸は土のうによって仮 復旧され、河道は確保されていた。
