平成30年北海道胆振東部地震による地盤災害調査団最終報告書

令和元年8月

公益社団法人地盤工学会 平成 30 年北海道胆振東部地震による地盤災害調査団

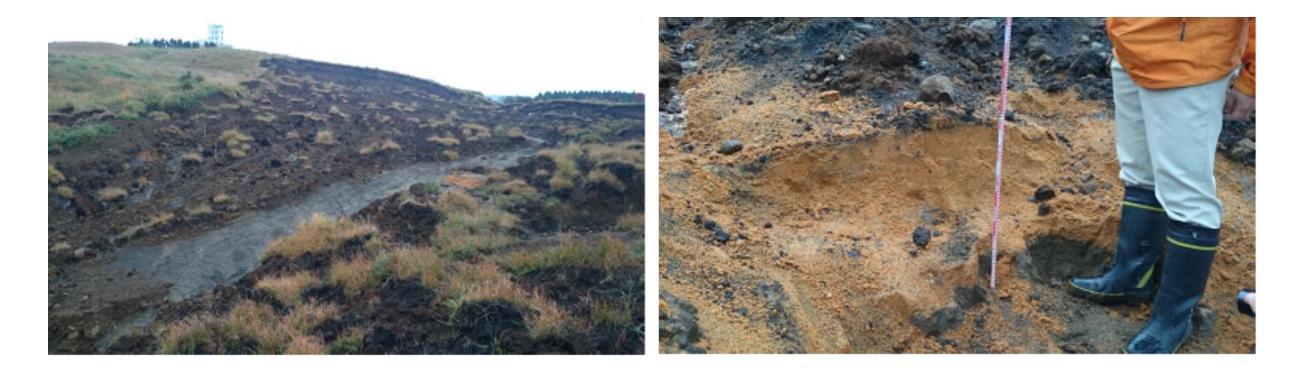
図-6.41 2016 年熊本地震による京都大学火山研究所周辺の斜面崩壊の状況

この地域では、比較的緩斜面で多数のすべり破壊が発生した(図-6.40)。 崩壊土砂を観察す ると、樽前降下火砕堆積物(Ta-d)が層状に流動していた。 このような比較的緩斜面の崩壊の 状況は2016年熊本地震による京都大学火山研究所周辺の草千里ヶ浜火山灰層からなる斜面で発 生した状況と類似している(図-6.41)。2016年熊本地震災害調査報告書(2018)²²⁾によると、 降下火砕堆積物(草千里ヶ浜層)がすべり面で圧砕されていることが確認されている。 これら のことから、火山性堆積物のある斜面での動的安定性を評価することは極めて重要である。

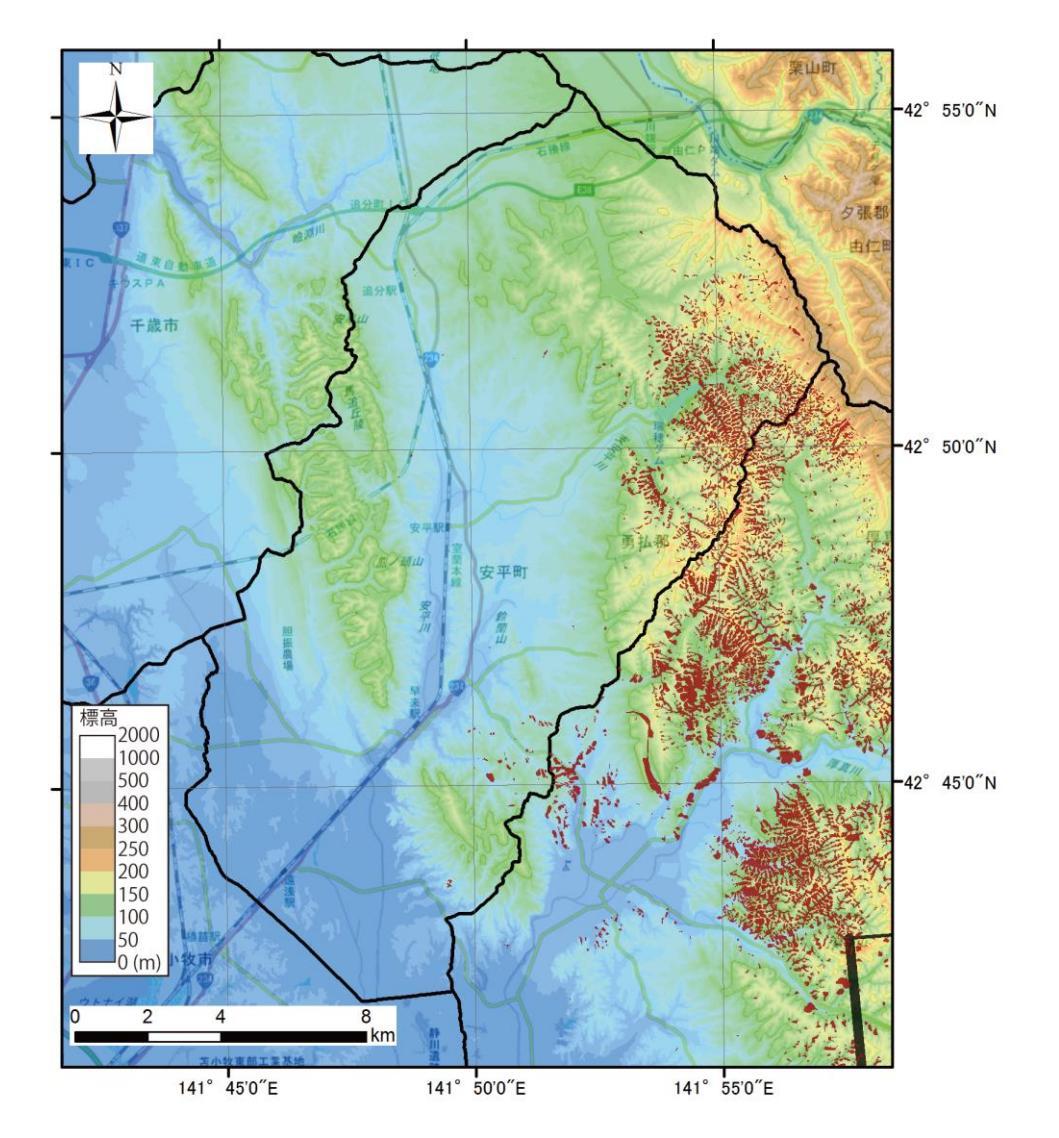
図-6.42 安平町における斜面崩壊分布.地形図および標高データは地理院地図(国土地理院の公開データ)、斜面崩壊・堆積分布図(赤色部)は国土地理院による解析結果に基づく。

安平町では、厚真町に隣接した東部〜南東部において、地震に伴う斜面崩壊が多発した。斜面崩壊は、大半が安平町の東方(追分旭〜早来瑞穂)に広がる山地で発生している。なお、厚真町から続く南東部の高位段丘面(T1面およびT2面:北海道、2001)丘陵(早来北進〜早来新栄)でも局所的に崩壊の集中箇所が見られる(図-6.42、図-6.43)。

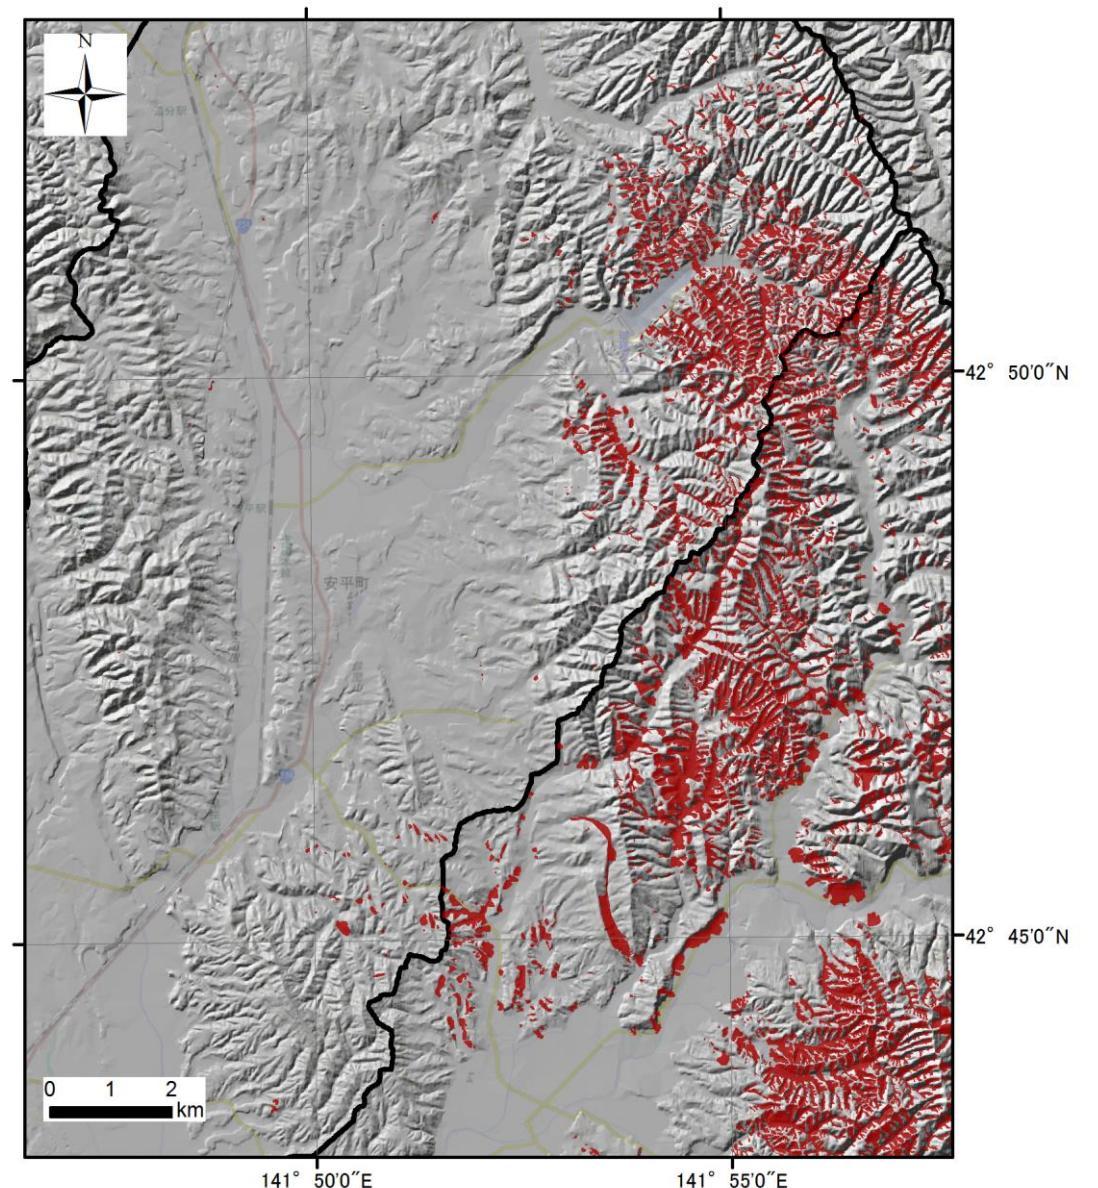
図-6.43 追分旭~早来瑞穂地区における斜面崩壊の分布:地形図および地形陰影図は地理 院地図および基盤地図標高データ(国土地理院の公開データ)から作成、斜面崩壊・堆積 分布図(赤色部)は国土地理院による解析結果に基づく。

追分旭~早来瑞穂地区では、山地の斜面で崩壊が多発した。この地域は、新第三紀に堆積した 海成層である川端層・軽舞層・萌別層の砂岩~泥岩が標高 150m~300m 前後の緩やかな山地とな っている(図-6.42)。山地は、傾斜数度~15度程度の緩やかな尾根~頂部平坦面と、尾根と直交 して肋骨状に平行に発達する河谷、傾斜 20~35度前後の谷壁斜面で構成される(図-6.43)。崩壊 の大半は凹型の谷壁斜面で発生し、比較的小規模なものが密集している(図-6.44)。遷急線から 下方の斜面に堆積したテフラおよび土層が崩落する、テフラ・土層すべりがほとんどである。

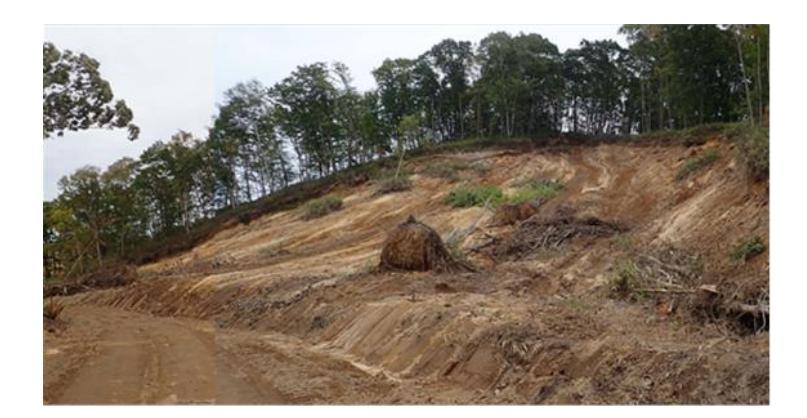
図-6.45 安平町早来瑞穂地区における斜面崩壊の状況(道総研地質研究所:石丸聡氏撮影)

早来瑞穂地区では、上部谷壁斜面で崩壊が発生している(図-6.45)。ここでは、軽舞層に相当 するやや硬質な泥岩を、後期更新世〜完新世のテフラ(Spfa-1、En-a、Ta-d、Ta-c、Ta-a)と、ロー ム・森林土が覆っている。Spfa-1 は厚さ0~110cm 前後と、同じ斜面でも著しく層厚が変化する。 En-a は厚さ70~120cm、Ta-d は厚さ5~20cm 前後、Ta-c および Ta-a はそれぞれ厚さ10~25cm 前 後であり、厚真地区で厚かった Ta-d が薄く、En-a が厚く発達する傾向がある(図-6.46). なお、 Spfa-1 直下にクッタラ1テフラ(Kt-1:約4万6千~5万年前)が見られることがある。崩壊の規 模は幅約100m、高さ10~20m 前後であり、崩土は約50~100m にわたり斜面を流下している。崩 壊箇所の側崖では泥岩(とその風化部)を Spfa-1 およびそれより新しいテフラ群が覆っているが、 すべり落ちた土塊の大半は En-a テフラ由来の軽石で構成されており、少量の Ta-d・Ta-c および Ta-a 由来軽石、ごく少量の泥岩角礫を含むことがある。崩壊箇所の斜面では、En-a が失われ、そ

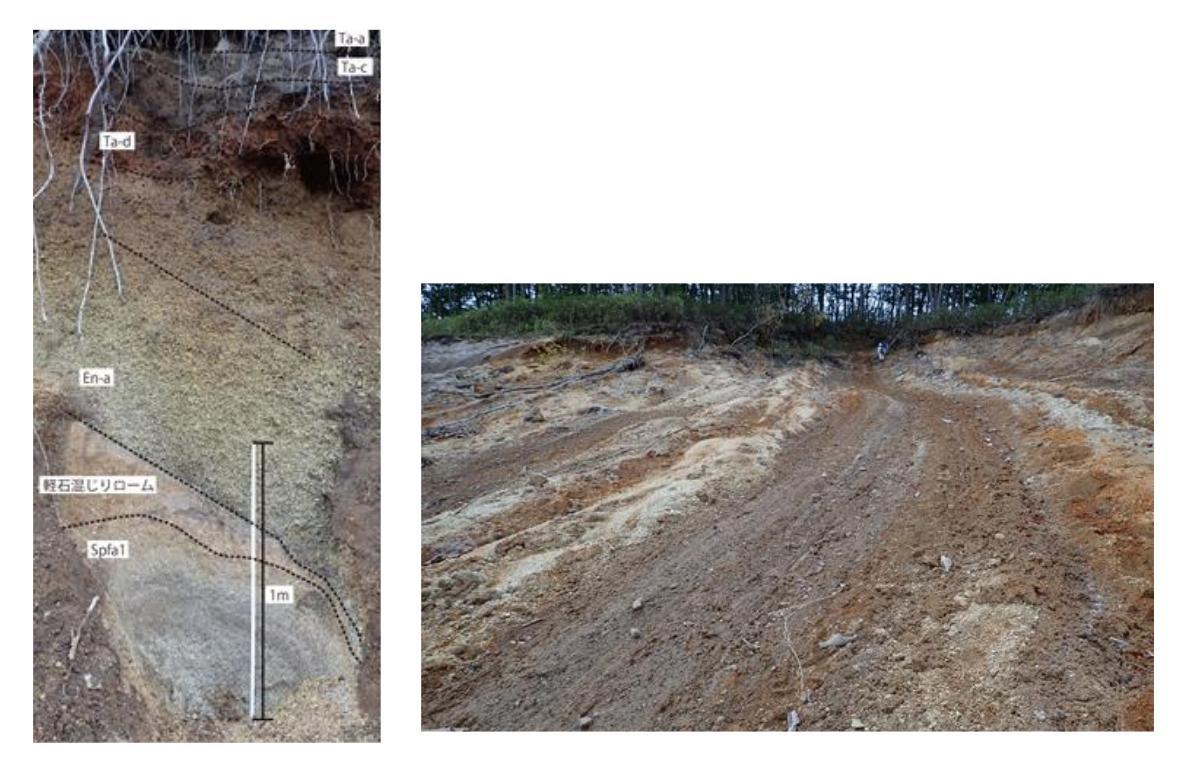
図-6.46 斜面を覆う後期更新世~完新世テフラ(左),斜面崩壊箇所に露出する,すべり面表 面の状況(右) の下位のローム(Spfalの再堆積軽石を含む)および Spfa-1 テフラ、泥岩の風化部が露出している。表面は水を多く含み著しく滑りやすい状態にあり、表面には斜面傾斜方向に著しい擦痕が形成されていた(図-6.46)。これらから、泥岩の風化部および En-a 直下の軽石混じりローム(一部では Spfal の直下)が主要なすべり面となっていた可能性が考えられるが、引き続き、検討が必要である。

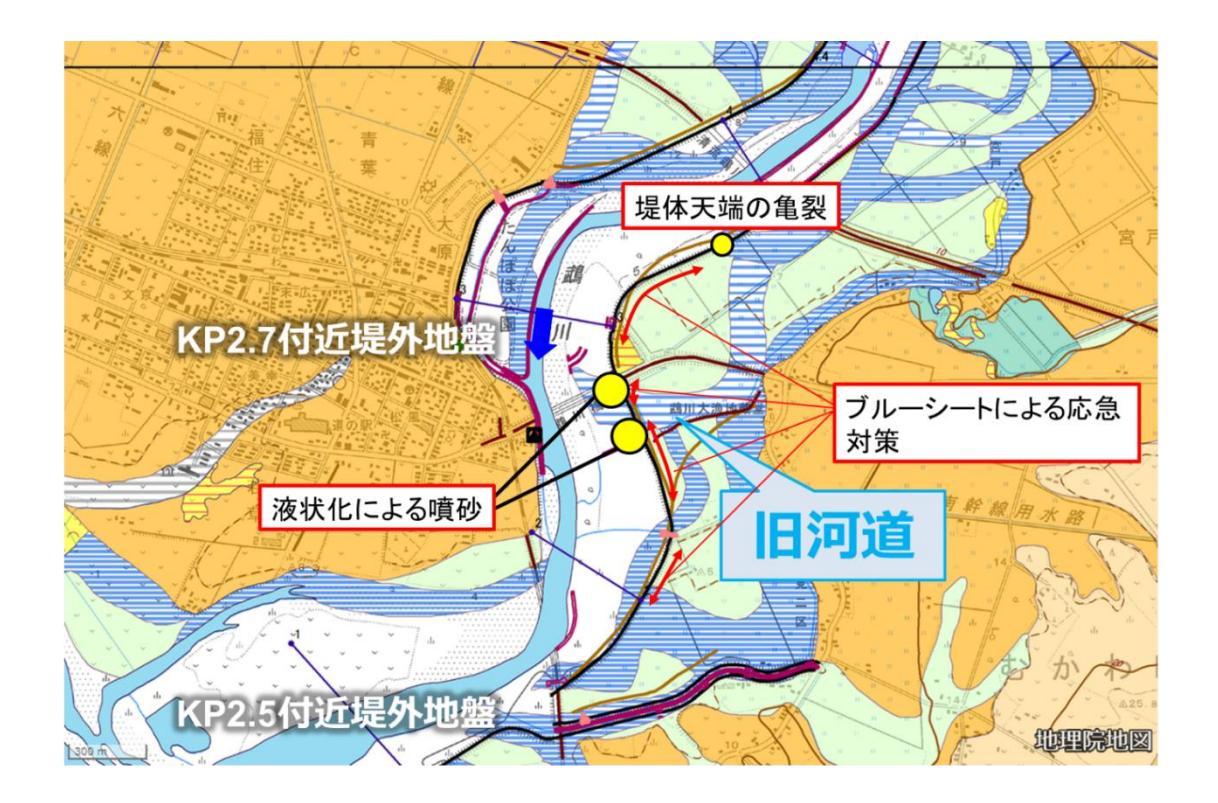
図-6.47 被災箇所と治水地形分類図の関係(地理院地図/治水地形分類図に加筆)

図-6.47 は今回の調査で確認した鵡川での堤防被災箇所を治水地形分類図上に示している。図-6.48 は側帯盛土と本堤との境界部で発生した亀裂であり、このように左岸堤体天端の中央部や法 肩部の舗装等に亀裂が発生していた(左図)。また、堤体の凍結融解や凍上現象等によって生じた わずかな亀裂が地震によって進展・拡大したものもあると推察され、場所によっては深度方向に 10cm 程度進展していた(右図)。なお、堤体の安定性に影響があると考えられる、より大きな亀 裂については、雨水浸透による堤体変状対策として天端にブルーシートを敷設する応急措置が実 施されていた(図-6.49)。また、左岸 KP2.5 の旧河道上の堤外地盤では、液状化現象によって発 生したと考えられる噴砂が確認できた(図-6.50)。なお、上述のような亀裂や噴砂が発生し、堤 体のり面にも亀裂が発生²²⁾(2018.9.9 現在、応急復旧中)していたものの、堤体天端高さが計画 高水位を下回るような大規模な変状は発生していなかった。

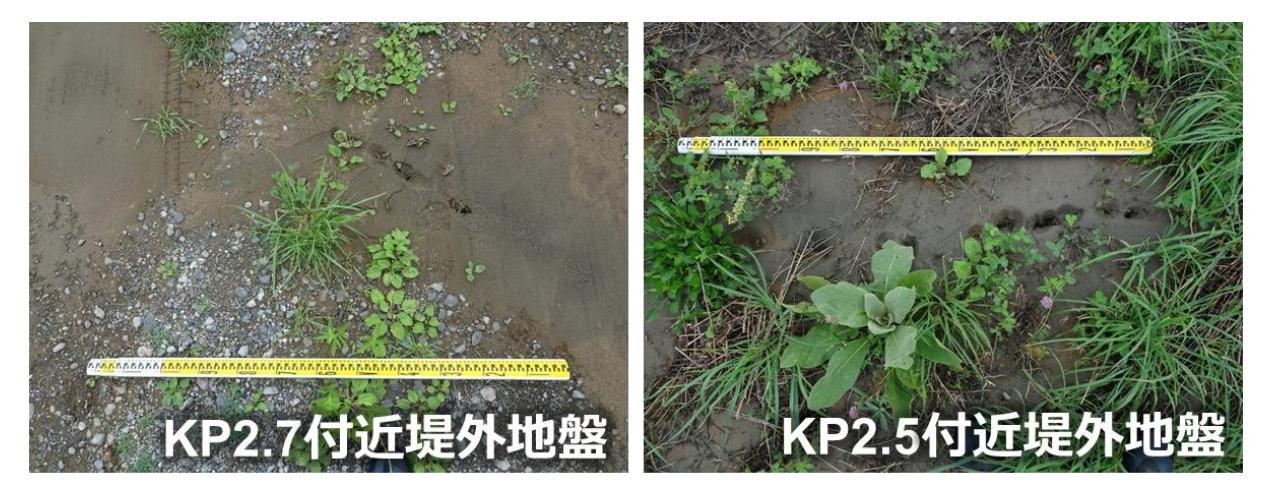
図-6.50 堤外地での噴砂の状況:KP2.7付近(左),KP2.5付近(右)

むかわ町では、鵡川の堤防が広範囲に亘り、被災した。堤防被災箇所として、側帯盛土と本堤 との境界部での亀裂や左岸堤体天端の中央部や法肩部の舗装等に亀裂が発生していた。また、左 岸 KP2.5 の旧河道上の堤外地盤では、液状化現象によって発生したと考えられる噴砂が確認でき た。なお、亀裂や噴砂が発生したものの、堤体天端高さが計画高水位を下回るような大規模な変 状は発生していなかった。
