# 2009年4月イタリア・ラクイラ地震 による被害報告の概要

平成 21 年 7 月  
(社) 土木学会、(社) 地盤工学会、  
(社) 日本建築学会、日本地震工学会

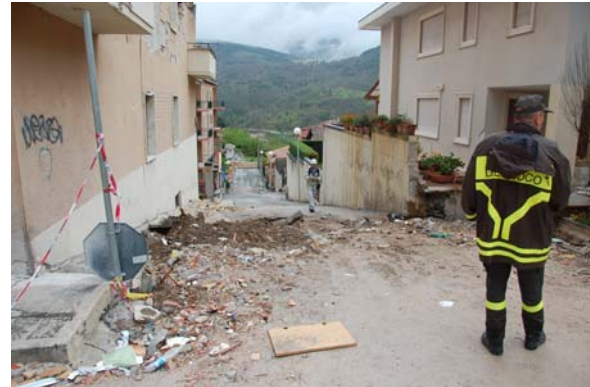
写真-11 応急的に埋め立てられた写真-10 と同一箇所

ラクイラ旧市街では、2箇所自然空洞アーチ部の破壊による路面の陥没が生じた。最初の箇所は写真-10 に示すように、路面が陥没して車が落下したと報じられた箇所で、著者らが調査した時点では写真-11 に示すように、すでに崩壊ガラなどで埋め戻されていた。

もう1箇所はここから約100m離れた地点で、写真-12 に示すように、直径は約8m、深さは確認できた範囲で13mの陥没孔がそのままの形で残されていた。孔の構造は図-7 に示すようになっており、孔の底面はさらに深くまで抜がっている可能性がある。路面から3.7mの深さに、石灰質礫岩を掘削してコンクリート製下水路が埋設されていた。下水路を建設するために空洞アーチの肩部を掘削していることから、空洞のアーチアクラウンが弱くなっていたところに地震動が加わって崩壊したと考えられる。写真-10、写真-11 に示した陥没は、この陥没よりも大規模で、陥没のすぐ横の住宅にあった外構壁が落下し、孔の底は路面から確認できないほど深かったとのことである。

なお、このような陥没はラクイラ旧市街地内には他にもあると言われている。ラクイラ旧市街地には、陥没を生じる可能性のある地下空洞が広域的に多数存在する可能性があるため、地下空洞の存在を明らかにし、今後の安定性を確認することが重要だと考えられる。そのためには、まず地表からの非破壊探査を早急に実施することが有効であろう。簡便な非破壊探査方法として、重力探査、地下レーダー探査、表面波探査などが考えられる。

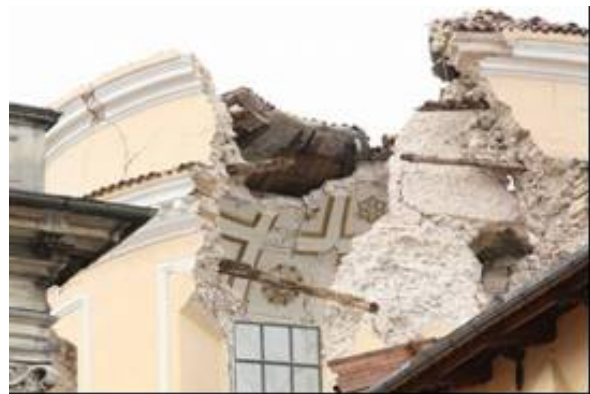
写真-20 崩壊したドーム

広場に面する建物では、教会ドームの崩壊が見られたが（写真-19～写真-22）、その他の建物については仕上げ材の剥落程度であり、建物に近づかなければ被害の確認はできない。

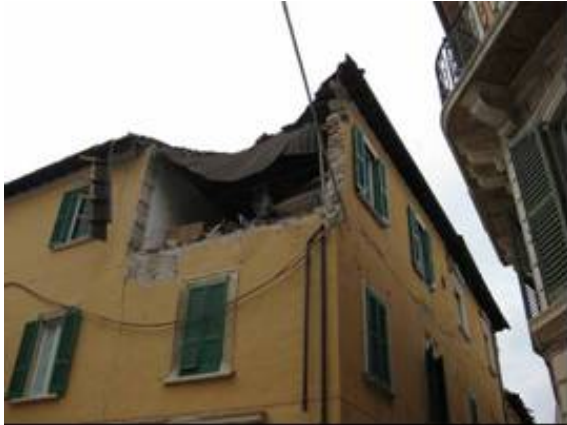
写真-31 組積造3階部分の外壁が崩落

被害としては、主に組積壁のせん断破壊や表面仕上げの剥落が生じており、上部の組積壁が面外方向へ崩壊している建物も散見された。

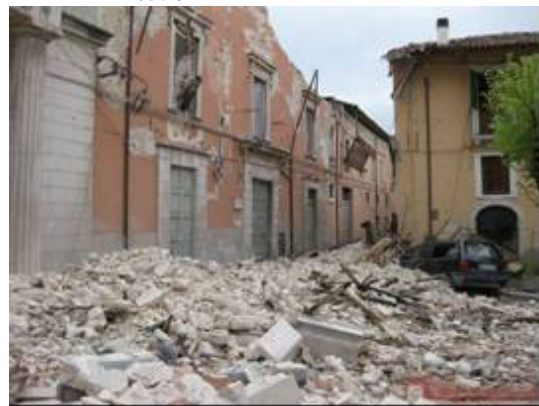
写真-36 落下した外壁により車が下敷

すでに、写真-22 に橋梁の桁間の段差により損傷し通行不能となった救急車を、また、写真-36 には沿道建物の倒壊により下敷きとなった車両を示したが、この他に写真-160～写真-162 に示すように、各所で沿道建物の倒壊等による車両被害が発生した。車両被害は運転者にも影響を与えるが、これらについてはまだ調査できていない。地震の発生が早朝であったせいもあり、直接の運転者の犠牲は少なかったようであるが、地震発生時間帯によっては、甚大な被害が発生した可能性がある。

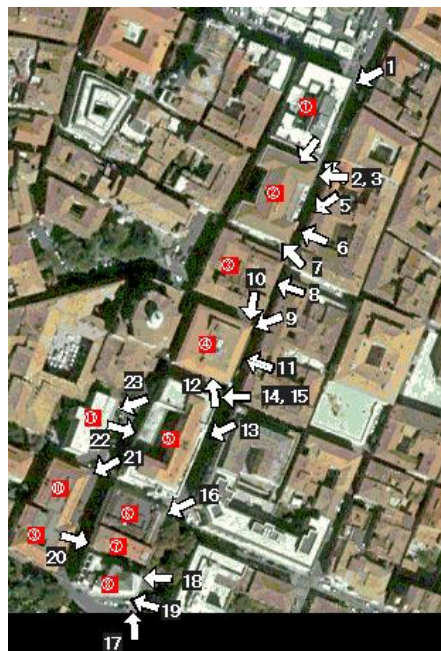
図-10 調査建物と写真撮影位置

市街地中心（ドーム広場）地区のRC建物について、被害率を調べる目的で広場東側大通り（Corso Federico II）、および同通りより1本西側に位置する通り（Via Agostino）に面する建物について外観目視による被害調査を行った。調査地区に存在し調査を行った建築物は11棟、そのうち10棟がRC建築物である（図-10）。

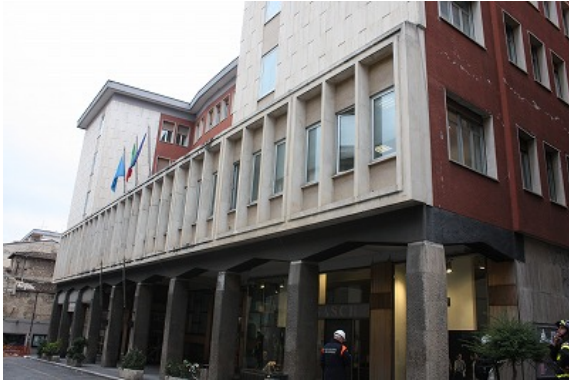
写真-39 1階部分がピロティ形式の建物(2)

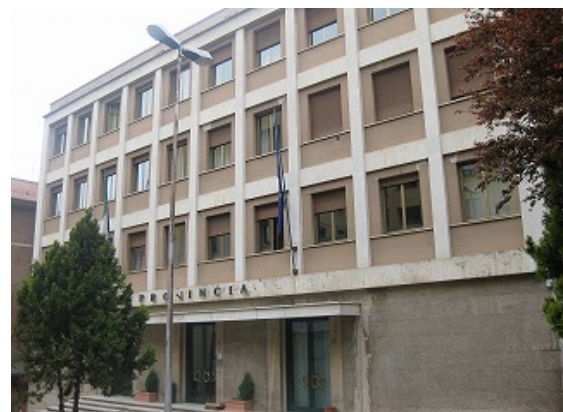
地区の性格上、建築物の全てが商業および行政関係の建物であり規模は比較的大きい。被害状況としては、倒壊、大破等の大きな損傷を受けたものはなかったが、一部の建物には、柱脚の損傷や梁接合部付近のせん断ひび割れ発生等がみられた。ただし、全般的にはブロックあるいは煉瓦とモルタル等で構成される壁の損傷やタイル、装飾物等の落下が目立った被害といえる（写真-37～写真-53）。比較的大型の建築物であること、また行政関係の建物である等の理由から、一般住宅に比べ比較的良好な施工がなされたと思われる（写真-54）。調査棟数が少ないことから被害率については言及しないが、移動中に観察した周辺の状況から判断してこの地区のRC造建築物構造体の被害率（小破以上）は大きくないと思われた。

写真-54 行政関係の建物 損傷なし(11)

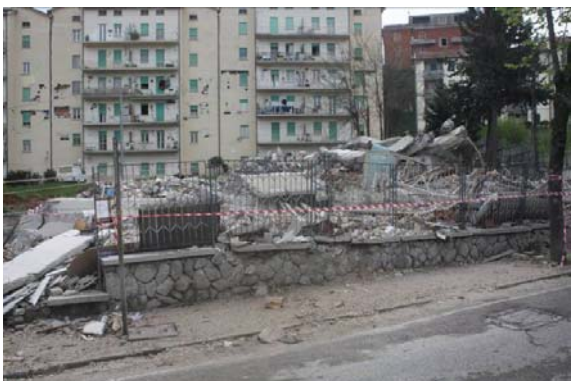
写真-55 倒壊した建物(1)

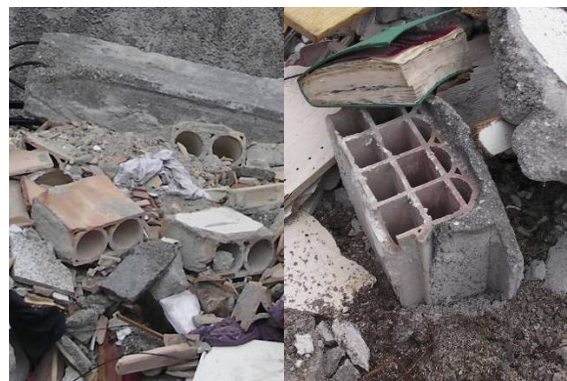
対象建物の構造形式は、RC+URM 壁：6 棟 [建物番号(1)～(5)、(7)]、組積造：1 棟 [建物番号(6)] であり、どちらも構造躯体は仕上げ材である化粧モルタルあるいはパネルに覆われている（写真-55～68）。建物の主な用途は住宅であるが、1 階部分が店舗やガレージとなっているものも見受けられる。用いられている煉瓦については、小型の一般的な煉瓦と空洞煉瓦（写真-56）が見られる。また、空洞煉瓦壁は重量の軽減と断熱層のために写真-68 に見られるように中空層を設けた 2 重壁構造である。RC 躯体の主筋は丸鋼がかぶり厚が小さい（写真-57）。

写真-56 空洞煉瓦(1)

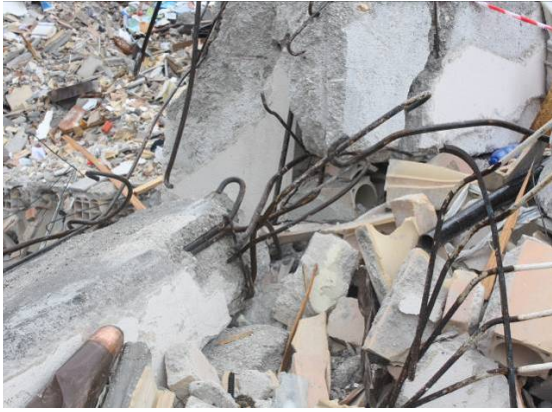
写真-57 RC 躯体に用いられている丸鋼(1)

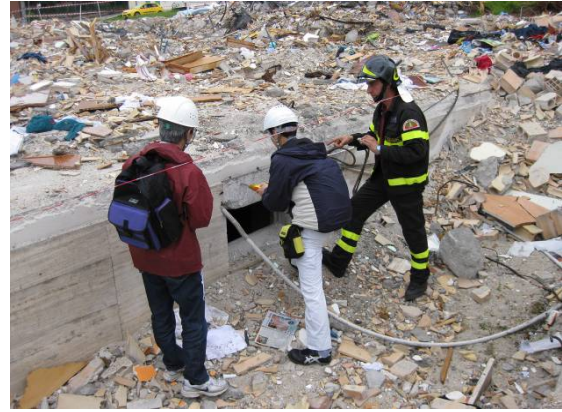
写真-58 シュミットハンマー調査／  
建物基礎部分にて(1)

街地の倒壊建物の基礎部を対象に、参考までにシュミットハンマーによる打撃テストを行ったが、推定強度が  $15\text{N/mm}^2$  を下回るような結果がでており、これらの状況からも、多くの建物で「鉄筋の早期発錆」の確率の高さが予見される。1～3 日目の調査でも同じことがいえるが、鉄筋のかぶり厚不足、その結果として付着耐力の不足、さらには発錆と発錆によるかぶりコンクリートの損傷が RC 建物の損傷の大きな原因の一つと考えられる。

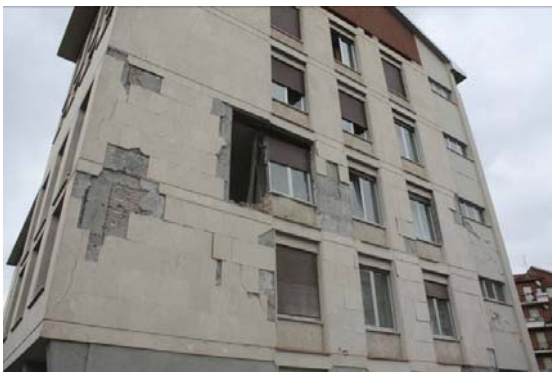
写真-59 仕上げ材の剥落(2)

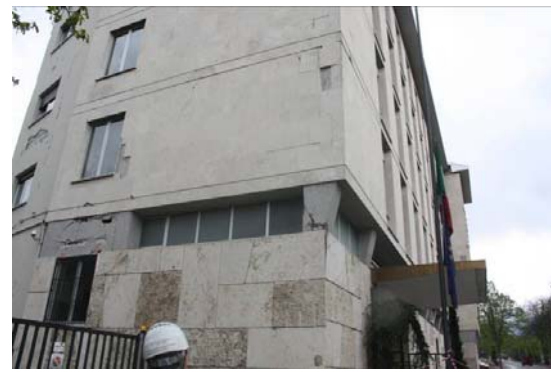
写真-60 短柱のせん断破壊(2)

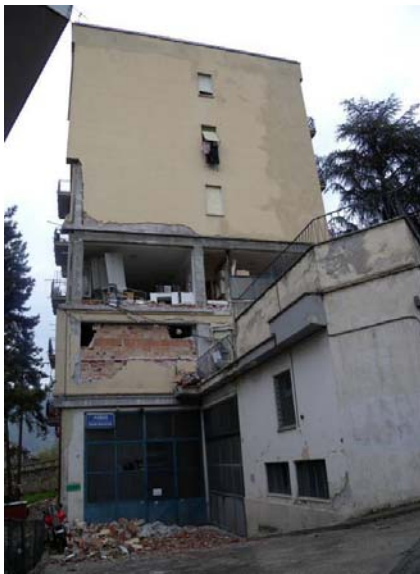
被害の特徴は、仕上げ材の剥落が大半の建物に見られることである。URM壁の崩落(写真-65)も見られるもののRC躯体部の損傷は少なく、躯体のコンクリートの剥落、柱のせん断破壊等はごくわずかである。中層建物においては、中間階の被害(写真-65～写真-67)が目立つ。これは上層の柱断面を小さくしていること、上層になるほど加速度が大きくなりURM面外方向に壁が崩れやすいことなどに起因すると考えられる。

写真-65 空洞煉瓦壁の崩落／柱断面が2階、4階でしぼられている(4)

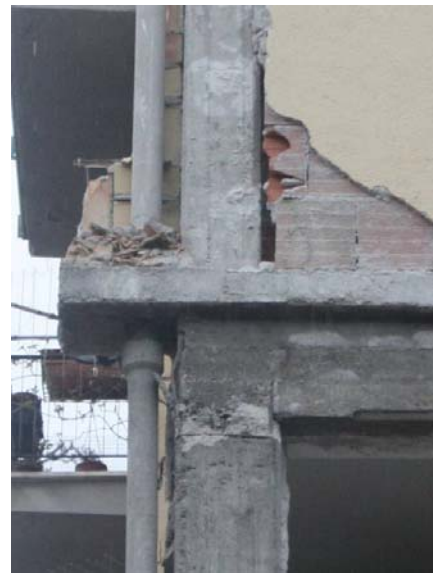
写真-66 3階と4階の柱で断面変更部分／接合部の鉄筋が露出(4)

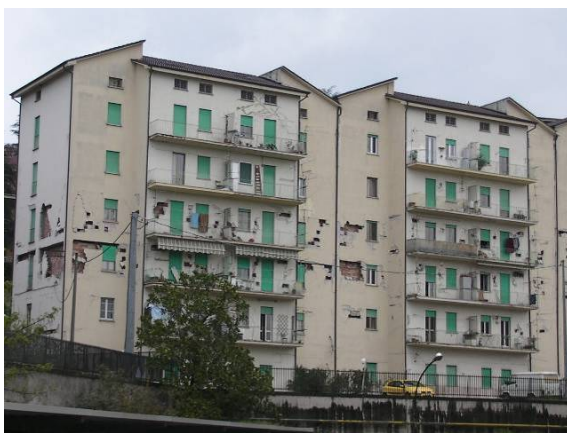
写真-67 3階、4階での被害が目立つ(5)

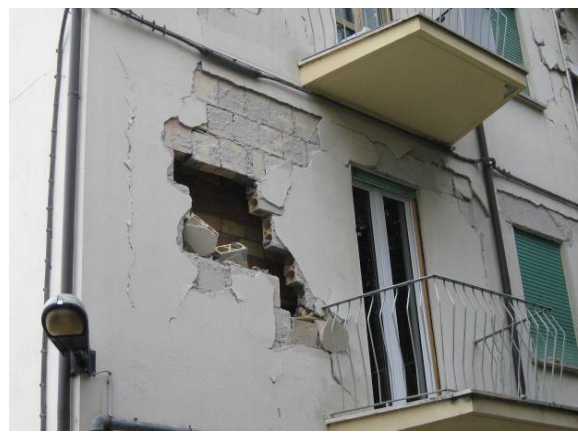
写真-68 空洞煉瓦壁を2重にして設置(5)

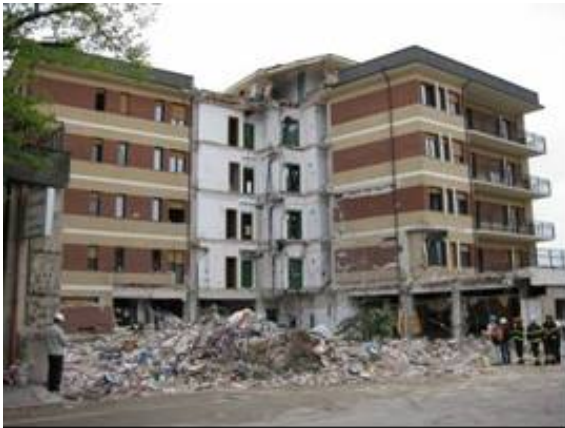
同じく9月20日通りに面し、上述の建物群から500mほど離れた位置にある5階建ての古い学生寮が崩壊し、8人の犠牲者が出た。通りの裏側に増築され、階段によって3棟が連結されている(図-12)。増築された建物からは連結梁の主筋が露出し、崩壊した残骸から梁主筋はφ10、あばら筋はφ6@250、スラブ筋はφ4mmが用いられていたことが分かった。鉄筋のかぶりには殆ど無く、壊れていない部材のコンクリート表面からあばら筋ピッチを確認することができ、主筋が露出しているものや、腐食が進行しているものも見られた(写真-69～写真-74)。

写真-69 学生寮の崩壊

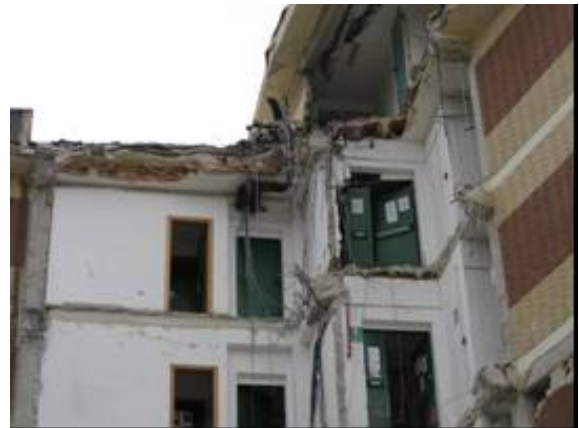
写真-70 増築部分の梁鉄筋が露出

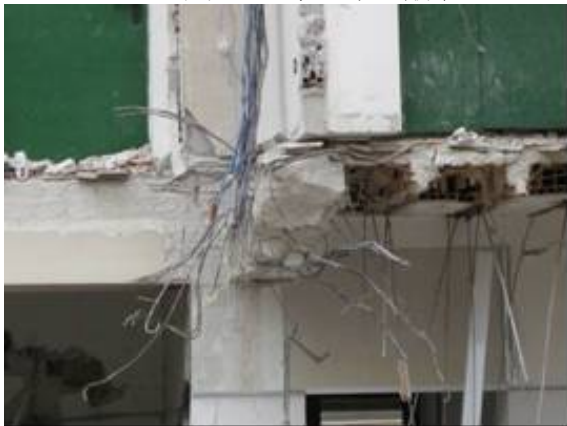
写真-71 2階梁とスラブ

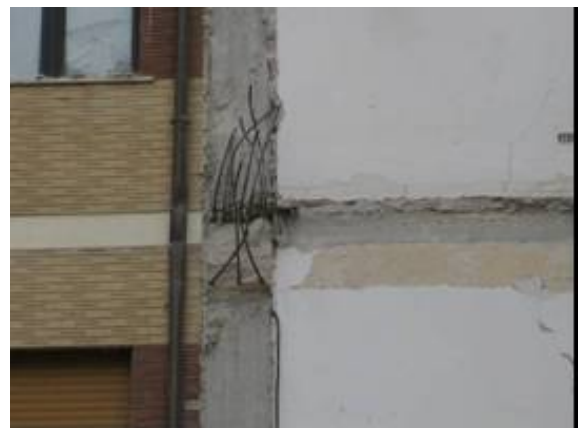
写真-72 4階連結梁主筋の露出と非連結の床

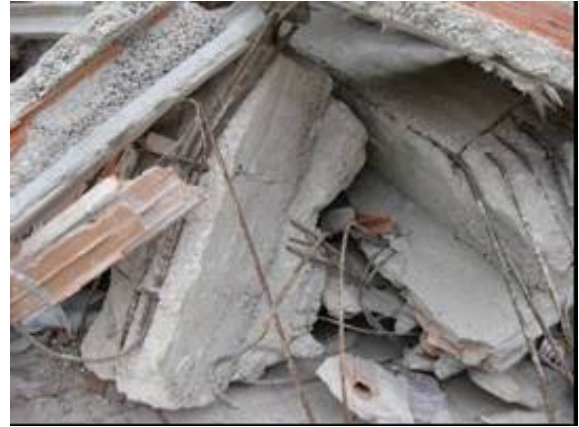
写真-74 寮崩壊付近のRC部材の残骸

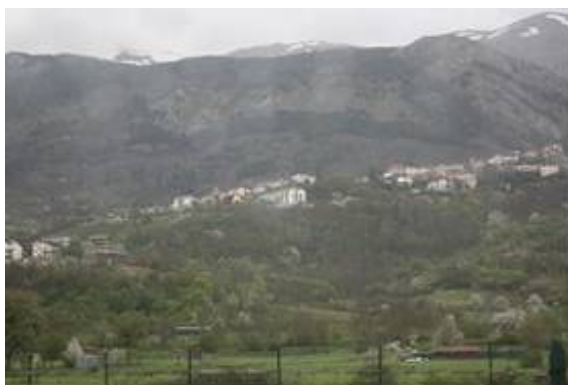
ラクイラ旧市街地の周辺地域を対象に車で移動しながら全体の概略的な被害状況を調査した。調査対象地区は、図-8 に示すようにコッピートの災害対策本部を起点として市街地から南、南東、東、北東、北のエリアであり南北に約10km、東西に5kmの範囲を反時計回りに移動しながら調査した。調査エリアには村全体が大きな被害をうけたオンナ、パガニカも含まれる。全体的な傾向として、市街地の南側（急斜面）、東側（平地）のエリアでは小さな集落が点在し、かつ組積造の建物が多い（写真-75）。これに対し北側のエリア（なだらかな丘陵）、特に旧市街地に近い地区は計画的に区画整理されたRC構造の中低層の集合住宅が多い（写真-76）。

写真-75 市街地からみて南側エリア

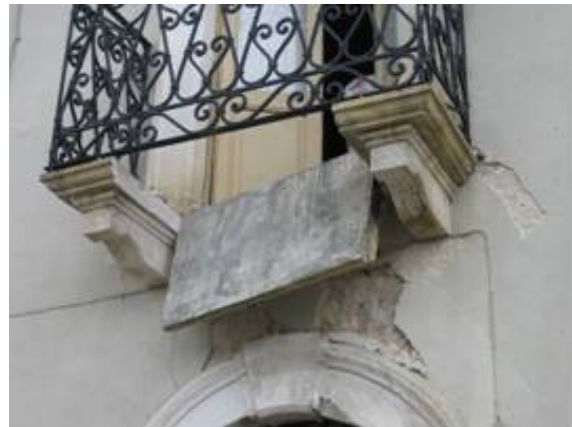
写真-80 バルコニーの石が割れている

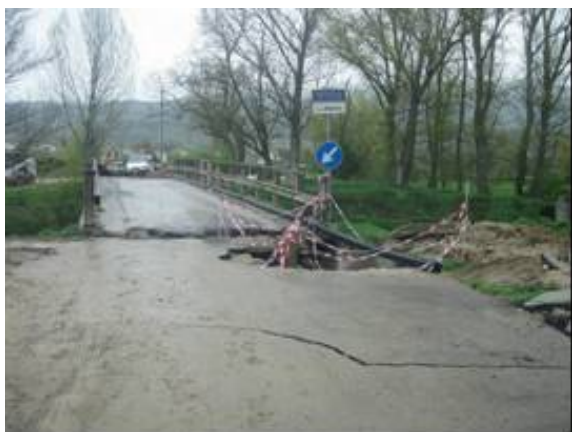
写真-83 オンナへ渡る橋の接続道路の崩落

オンナは北東から南西方向に流れるアテルノ川（Aterno）の北側に位置する比較的小さな集落である。アテルノ川（写真-83、写真-84）はオンナ周辺で天井川になっており、堆積地盤上の集落であることが推察される。集落内の詳細調査はできなかったが、土を目地に用いた自然石の組積造建物に大きな被害が出ているようであった（写真-86、写真-87）。ただし、隣接する比較的新しい建物には殆ど被害が無いものもある（写真-88）。近隣のPCa造工場建築の被害は建設中の1棟のみであり、周辺に複数ある同様の工場建築には外壁・床版が脱落する

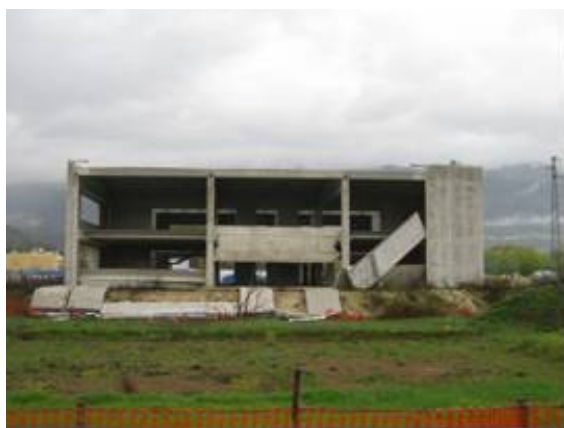
写真-85 建設中のPCa造工場の被害

などの被害は見られなかった（写真-85）。

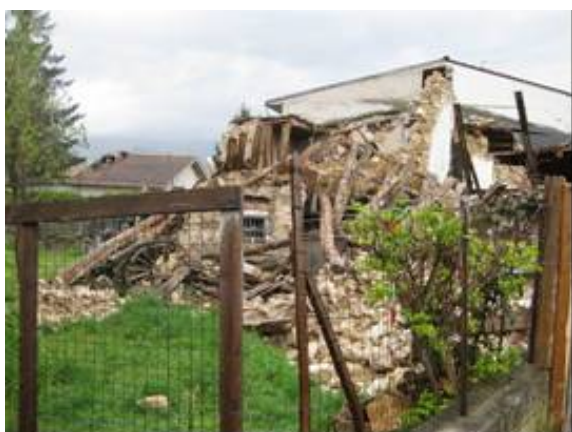
写真-87 組積造の崩壊

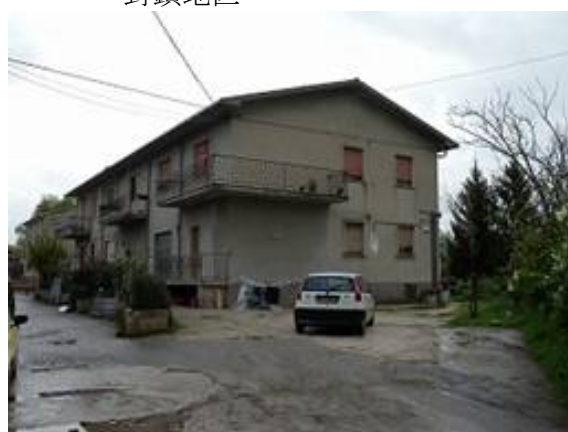
写真-88 崩壊した組積造（写真-87）に隣接する建物

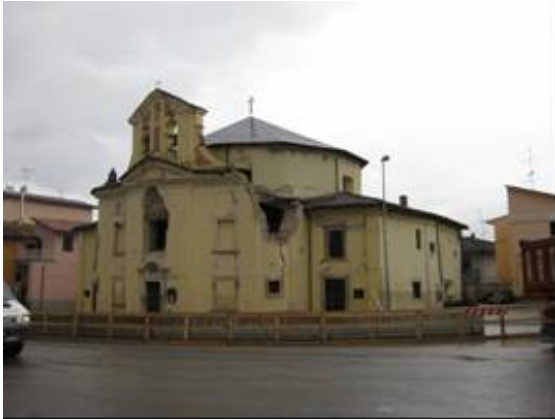
写真-89 教会の組積壁の崩落

パガニカおよびテンペラはラクイラ市街地から北東に位置する集落で、無補強組積造の被害に加えて、オクレやオンナではあまり見られなかった RC 住宅の被害も徐々に見られるようになった（写真-89～写真-94）。RC 住宅では、隅柱の柱頭に曲げひび割れ、接合部にせん断ひび割れが生じ、かぶりの薄さから付着ひび割れも散見された。2 階の組積壁において隅角部が欠損あるいは化粧モルタルの剥落が多かったように思われる（写真-93）。

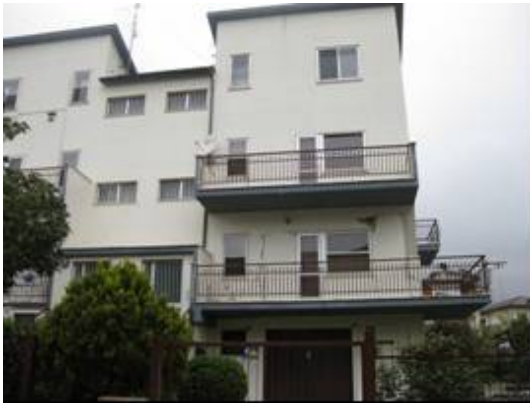
写真-91 4階建てRC住宅

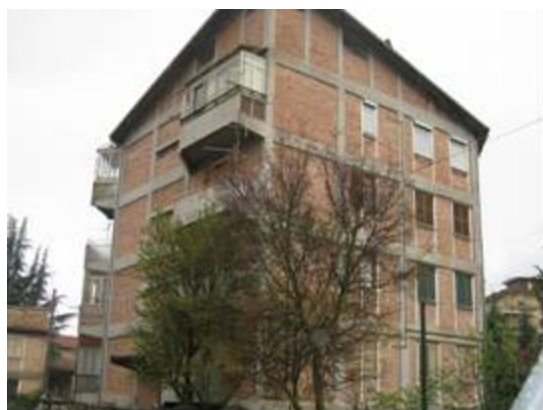
被害程度としては、南側の急斜面のエリアでは耐震性に極めて劣ると思われる古い組積造建物の被害が散見されるが、被害率としてはそれほど高くない（写真-77～写真-82）。これに対し、東側に位置する平野部ではオンナ、パガニカに代表されるように、高い倒壊率を示す大きな被害を受けた地域が存在する。ただし、同村に隣接場所でもほとんど被害のない建物が多く存在することから、この地域で地震動が比較的大きかったとしても、それが壊滅的な被害を生じさせた理由の全てではないと思われる。一方北側エリアでは多くの多層（2～6層程度）RC造建物が被害を受けている（写真-95～写真-102）。

写真-99 4階建てRC造集合住宅

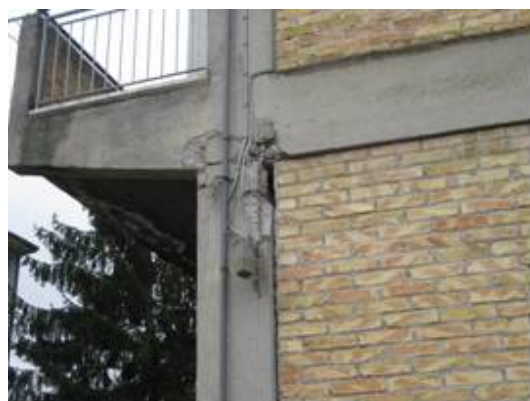
写真-100 柱頭部の接合部にひび割れ

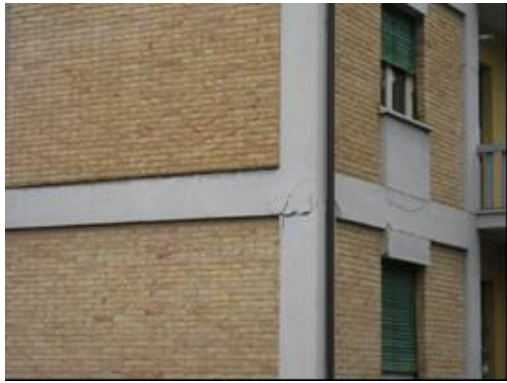
写真-101 4階建てRC住宅／接合部にひび割れ

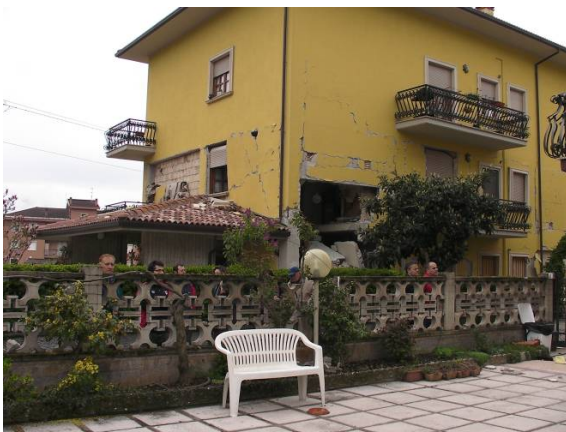
調査建物は桁行方向3スパン(4.0m, 3.5m, 3.5m, 4.0mの15.0m)、梁間方向2スパン(4.8m, 4.8mの9.6m)、地上3階、地下1階を基本とし、平均的な階高は約3.3m、床面積は130~170m<sup>2</sup>、屋根は切妻の瓦葺き、柱梁はRC造、壁は間に断熱材を挿入した空洞煉瓦ブロック構造であった(写真-109、写真-110)。以下に被害の特徴を示す。

写真-109 平均的なRC建物

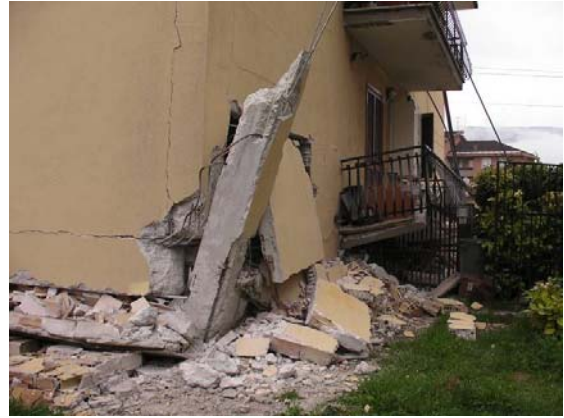
- (1) 柱頂部で打ち継ぐ施工方法が取られており(写真-111、写真-112)、柱梁の部材耐力発揮前に柱梁接合部の鉄筋定着不足などにより接合部が破壊し、1階が層崩壊している(写真-113、写真-114)。
- (2) コンクリートが振動打ちされていないことによりジャンカがみられる(写真-115)。
- (3) かぶり厚が小さく、鉄筋が腐食している(写真-116)。
- (4) 後積み施工煉瓦ブロック壁が骨組で拘束されず面外方向に崩落・転倒している(写真-117、写真-118)。
- (5) 煉瓦ブロック壁の面内破壊(せん断)がみられる(写真-119)。
- (6) 盛土の崩落がみられる(写真-120)。
- (7) 本調査地域そばのVia Amiternum 南側に建つRC建物には、顕著な損傷がみられなかった(写真-121、写真-122)。

写真-114 層崩壊の様子2

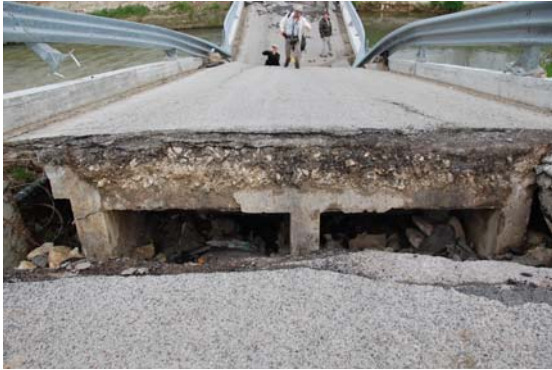
SR261 と Fossa 村を結ぶ道路がアテルノ川を横断する箇所に位置する橋長 35m の 3 径間連続 3 主桁 RC 橋が写真-131、写真-132 に示すように落橋した。幅員は約 5m、径間割は 10m+15m+10m である。写真-133 に示すように、主桁と剛結合された径 300mm の六角形状の RC パイルベント橋脚により支持されていたが、河面付近で橋脚が折損すると同時に主桁との剛結部が破断し、橋脚が外側にずれた結果、パンチングシエアによって床版を打ち抜き、写真-134 に示すように 4 基の橋脚頭部が床版上に現れた。橋脚は両側ともに堤体内ではなく、河川内に設置されていた。

以上から見て、本橋では、地震前に何らかの原因で橋脚の損傷が生じ、これが地震動によってさらに進展すると同時に、橋脚上部と主桁との結合部が破壊し、パンチングシエアによって橋脚が床版を突き破って床版上に現れたと考えられる。

写真-131 3径間連続橋の落橋 (Fossa 駅近く)

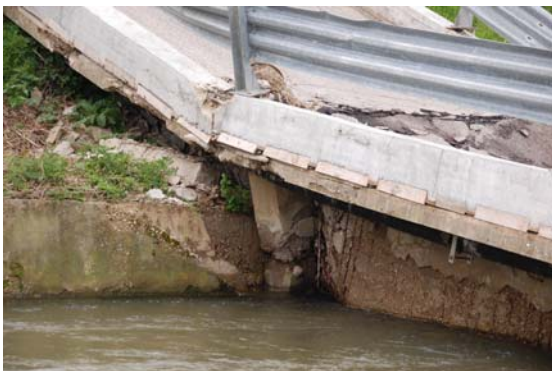
写真-133 パイルベント橋脚の損傷

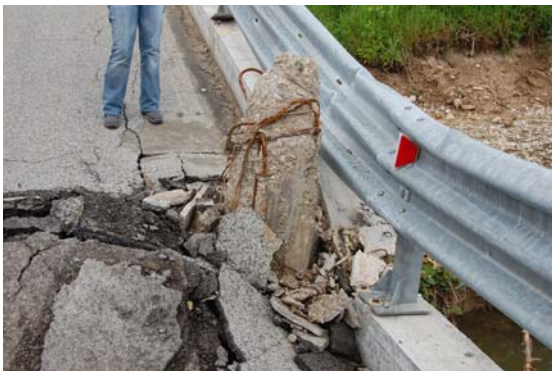
写真-135 に示すように、橋脚の軸方向鉄筋は径 17mm の丸鋼で六角形の各コーナーに 1 本、計 6 本が、また、主桁との固定用に径 9mm の丸鋼も数本配置されていた。帯鉄筋としては径 6mm の丸鋼が配置されていた。間隔はよくわからないが、300mm 程度と見られる。コンクリートはかなり貧配合で、おそらく強度は 20MPa 以下と考えられる。

写真-135 床版上に突出した橋脚頭部

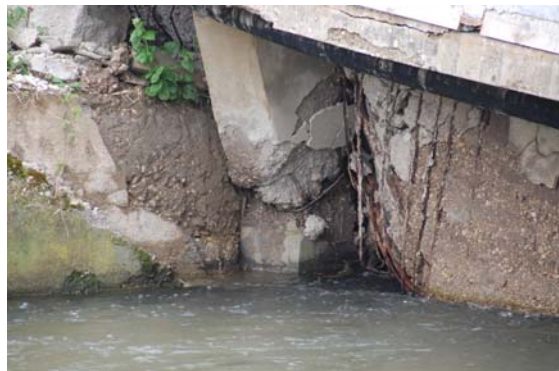
写真-136 は写真-133 に示した橋脚の損傷部である。低鉄筋であるため、塑性ヒンジを形成しておらず、もろい破壊であることがわかる。ただし、損傷状況から判断すると、今回の地震により被害を受ける前に、何らかの理由によりもともと折損していたように見受けられる。橋脚の横に主桁が見えるが、鉄筋がむき出しになっており、配筋自体も程度の良いものではない。橋脚、主桁ともに、コンクリートのかぶりほとんどないため、地震前から著しく鉄筋が錆びていたと考えられる。

写真-136 パイルベント橋脚の損傷

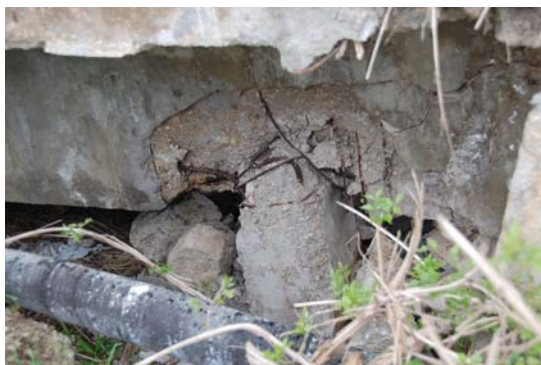
写真-137 は橋台と主桁の結合部の損傷である。橋台用パイルベントにも橋脚と同じ断面が使用されていた。結合部の鉄筋が少なく、橋台頭部だけでなく主桁も圧壊し、ほとんど結合が外れる直前になっている。

写真-137 橋台用パイルベントと主桁固定部の損傷

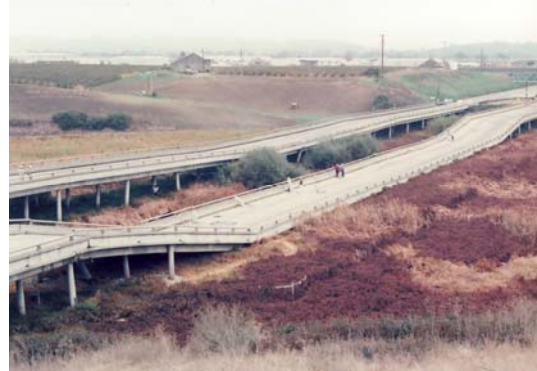
類似した被害としては、写真-138、写真-139 に示す 1989 年米国ロマプリータ地震による Struve Slough 橋の落橋がある (Lew, 1990)。この橋では、写真-140 に示すように、軟弱地盤

写真-138 ストラブスルー橋の被害 (1989年ロマプリータ地震)

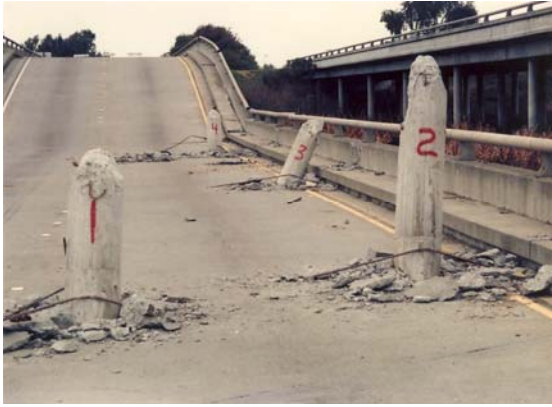
の支持力不足によりパイルベント橋脚が大きく変位し、主桁との固定部が破断して、橋脚頭部が床版を打ち抜いた。

写真-139 パンチングシェアーにより  
床版上に突き出した  
パイルベント橋脚頭部

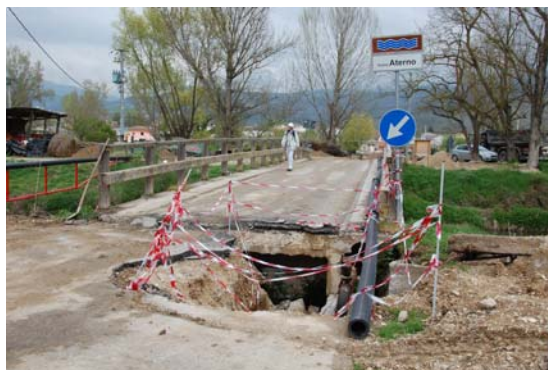
写真-141 に示す Onna 村に通じる道路がアテルナ川を横断する位置にある橋長約 20m、幅員 4m の 3 径間連続橋では、写真-142 に示すように、RC ラーメン橋脚の上部が破壊し、基部が外側に開いた。低鉄筋であるため、塑性ヒンジは形成されていない。ただし、今回の地震前から存在していた損傷が今回の地震で進展した可能性が高い。写真-143 に示すように橋台取り付け部が沈下するとともに、橋に添架された上水用铸铁パイプが被災したため、取り付け部を掘り返して復旧中であった。堤防には、円弧滑りによると考えられるクラックが複数見られた。

写真-143 水道管復旧のため掘削された  
取り付け盛土部

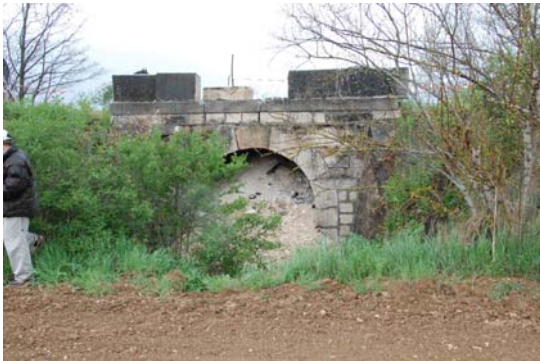
SR261 の San-Demetrio Ne'vestini 付近では、写真-144 に示すように、支間長 2m、高さ 2.5m の石造アーチカルバートが被災し、石灰岩質砕石を投入して応急復旧されていた。写真-145 は復旧後の路面である。すでに復旧済みであったため、被害形態はよくわからないが、写真-146 に示すように、一方の側ではアーチ部材が散在しており、アーチが緩んだか、部分的に崩落したのではないかと考えられる。アーチの基部付近には目立った損傷は認められなかった。アーチクラウン上端から路面までのかぶりが浅く、地震の影響を受けやすい構造と考えられる。

写真-144 被災し応急復旧された石造アーチカルバート

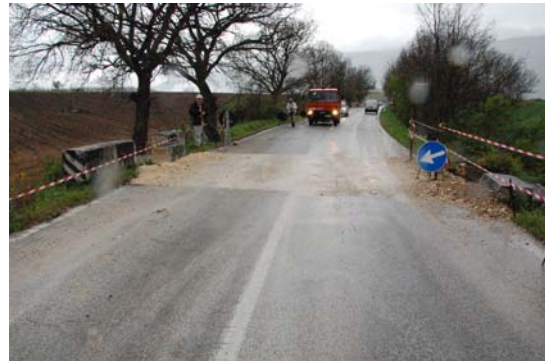
写真-145 石灰岩質の砕石投入により応急復旧された路面

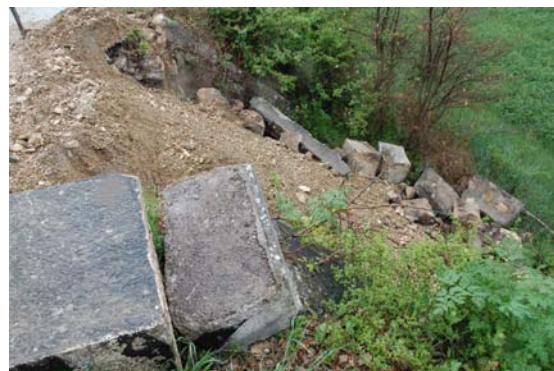
写真-146 散在する石造アーチ主構部材

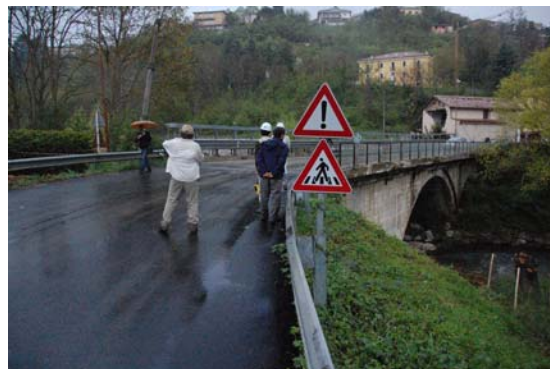
写真-147 は SR615 上で SS17 との交点近くに位置する橋長 42m の 3 径間連続石造アーチ橋である。アーチ本体には顕著な被害は生じていない。なお、このような取り付け盛土の沈下と補修は、アテルナ川流域の多数の小規模橋梁で見られた。

写真-147 石造アーチ橋取り付け盛土の沈下補修 (SR615)

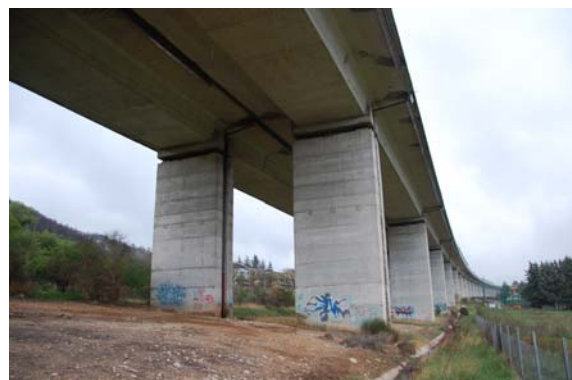
写真-150 A24 の高架橋

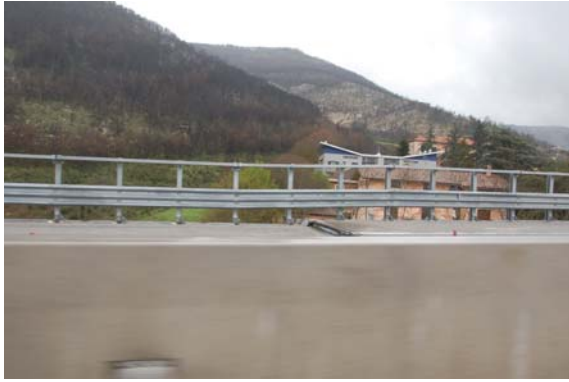
ラクイラ市北部には、東西方向に高速道路（A24）が走っており、写真-149、写真-150に示すように、ほぼ高架構造となっている。支間長 36m 程度の PC 単純箱桁橋で、橋脚高さは場所により異なるが、11m～20m 程度である。高架橋では一部区間で写真-151に示すように、桁端で 200mm 程度の段差が生じていた。写真-152 は場所が不明であるが、桁端の段差のために損傷した救急車である。

写真-151 桁端部に生じたギャップ

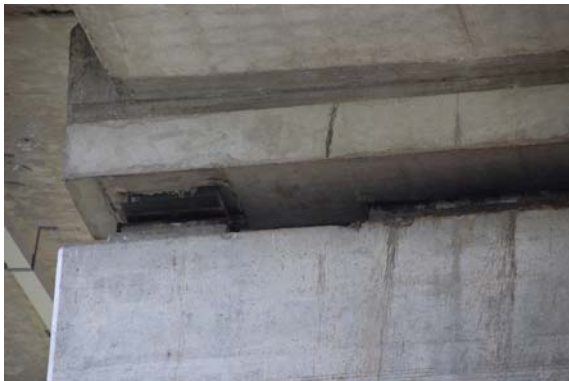
写真-153 に示すように、本高架橋では多数の桁が橋軸方向に 200mm 程度残留変位を生じていた。直接、被災箇所の支承部を調査することはできなかったが、写真-154、写真-155 に示すように、近くの高架橋では鋼製固定支承及びローラー支承の他、積層ゴム支承も使用されていた。橋軸方向の桁の応答変位が大きかったため、鋼製固定支承及びローラー支承が逸脱し、路面に段差を生じたのではないかと推定される。

写真-155 桁中間部の支持状態  
(積層ゴム支承)

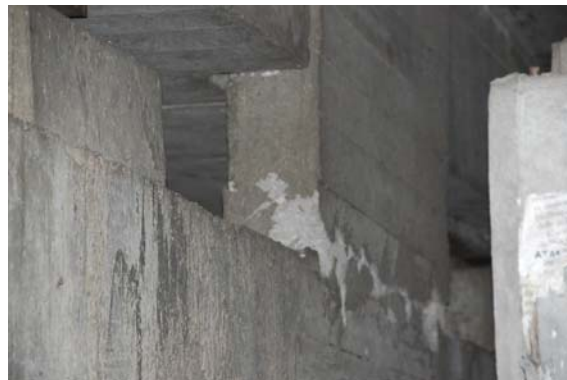
一部の橋脚では、写真-156 に示すように、基部においてかぶりコンクリートが剥落していた。橋脚としては、ほぼ降伏を上回る程度の状態に達していたのではないかと推定される。また、写真-157 はせん断キーの損傷である。

写真-157 せん断キーの損傷

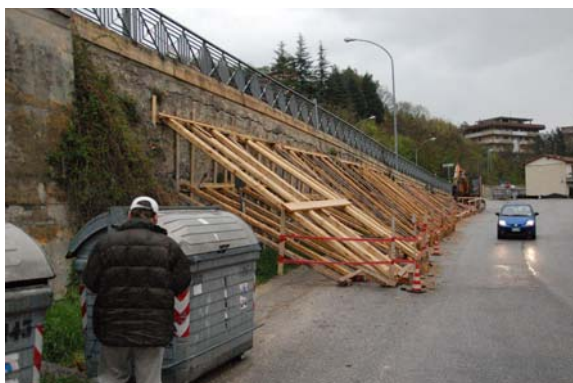
Aterno 川沿いの地域では、路面の沈下やクラックが各所で生じた。一例を挙げると、写真-147 に示した石造アーチ橋と近接した SS17 と SR615 の交差点近くにおいて、写真-158、写真-159 に示すように盛土の一部が最大 350mm 程度局所的に沈下し、擁壁の上部が折れ曲がり変形した。ただし、被災区間が完全に盛土されていたのか、部分的に盛土されていたかは今後の調査が必要である。変形による土圧に抵抗するために、木杭を支持とした斜め木張りが応急的に施工されていた。変形した側の斜線は規制し、残りの 1 車線を開放していたが、その側方には迂回用の新規盛土が施工され、2 車線として切りまわし開放できるようになっていた。木材を用いた緊急対応によって 1 車線通行規制しているが、緊急対応構造の安定性に関するモニタリングは実施されていなかった。

写真-159 盛土の変形とこれに対する応急復旧

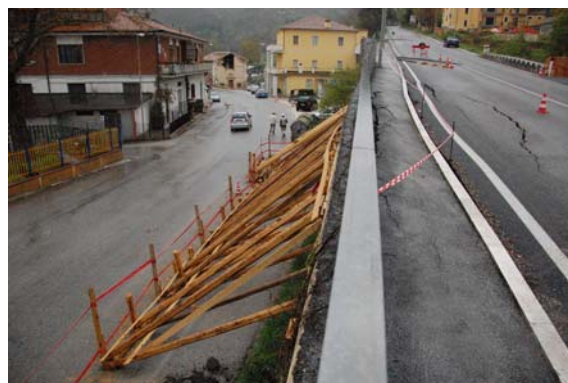
写真-159 沈下した路面

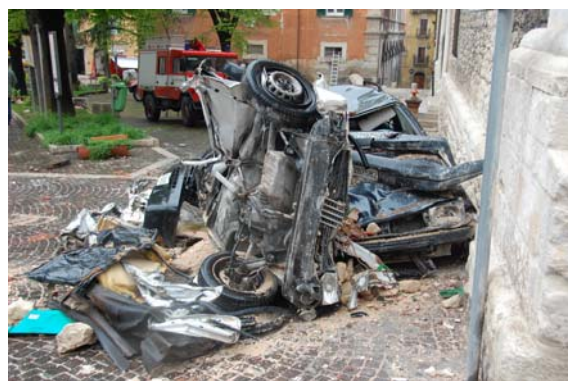
写真-161 建物の倒壊により埋没された車両  
(ラクイラ旧市街地中心部)

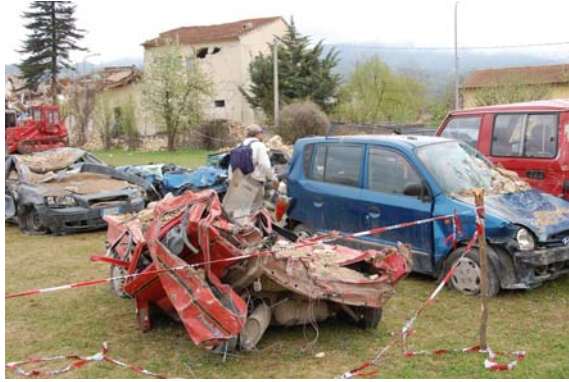
写真-162 建物の倒壊により埋没された車両（Onna 村）
