令和元年台風 19 号(東日本台風) および 10 月末 豪雨災害に関する調査報告書

2020年6月

公益社団法人 地盤工学会 災害連絡会議 令和元年台風 19 号(東日本台風)および 10 月末豪雨災害調査団 東京都文京区千石四丁目 38 番 2 号

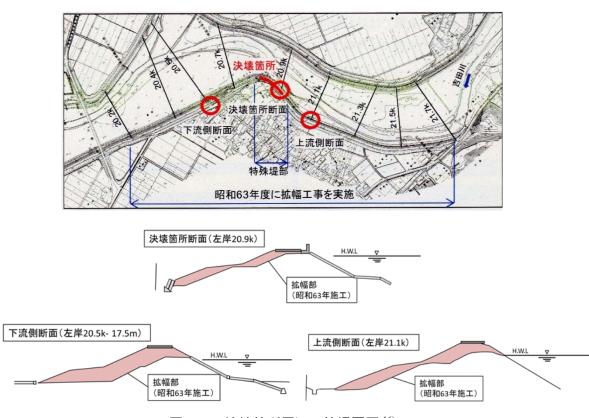
図 2.17 決壊箇所周辺の築堤履歴 16)

堤防決壊箇所を含む上下流区間は,昭和63年度の同時期に拡幅嵩上げ工事を実施している。図2.17に今次の災害で決壊した左岸20.9k地点の断面と上下流区間の断面を示す。決壊した地点は,その上流と下流の区間に比して,拡幅部がやや狭く,かつ堤防の最上部はパラペットが設置されていることがわかる。これは,堤内地側に拡幅のための用地が他の区間に比して,確保できなかったためと推察される。

決壊した部分を含む上下流区間の堤防の築堤履歴は概ね同じであるため,築堤材料も同じ材料を使用していると推察される。決壊箇所の上流左岸 21.0k の断面で実施されていた既往の堤防詳細点検結果より,堤体は古い順に B1c, B2s, B3s の 3 層より構成されている(図 2.18 参照)。それら材料の粒径加積曲線は,図 2.19 に示す通りである。B1c 層は細粒分が 40%ほどと多く,B2s 層は砂分主体,B3s 層は他の層より礫分が若干多く 10%を占める。越流による堤防の侵食は,B1c 層を残すような形で侵食されており,浸食されやすさは築堤材料の粘着力の差を反映したものとも考えられる。

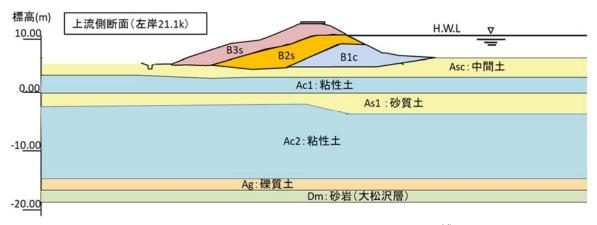
図 2.18 決壊箇所上流側左岸 21.0k の堤防断面 ¹⁶⁾

因みに,この土層構成と土質材料で,浸透流解析を実施したところ,パイピングを起こしやすい条件とはなっていなかったこともわかっている ¹⁶。

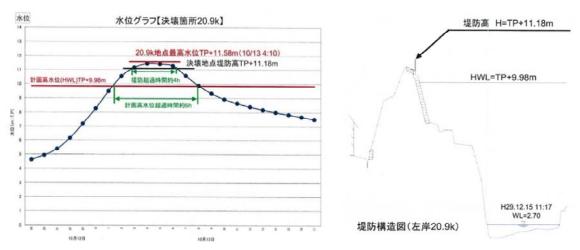
図 2.20 左岸 20.9k 地点における越流経過,構造断面図 16)

図 2.20 は ,決壊した左岸 20.9k 地点における越流経過 ,構造断面図を示している。決壊地点の水位は , 直近下流の粕川観測所地点水位 (観測水位 9.92m , T.P.+11.44m) から水面勾配を考慮して換算されたもの である。決壊地点の水位は , T.P.+11.58m まで上昇しており , 堤防決壊地点では堤防高さ T.P. +11.18m に 対して概ね 40cm 程度水位が高くなったものと推定される。計画高水位を超過した時間は約 6 時間 ,計画 堤防高を超過した時間は約 4 時間と推定された。

CCTV カメラ映像を確認し,水位ハイドログラフに越水時間,決壊時間等を整理した結果,下流の粕川 観測所の水位から推測して,越水開始は 10 月 13 日 2:50 分頃であり,CCTV カメラが越水を確認した時点 6:10 分は,越水開始から 3 時間以上を経過していたと推定された。また,決壊は CCTV カメラ映像から 7:53 分頃と判断された。また,11:53 分の時点で決壊幅は約 100m に進行していたことも確認された。

また 水が引いた後の調査により 決壊箇所の堤防法尻付近で最大深さ 2.2m の落堀も確認されている。 先に述べたように,侵食された部分は主に砂質系の土質であったものと推定される。

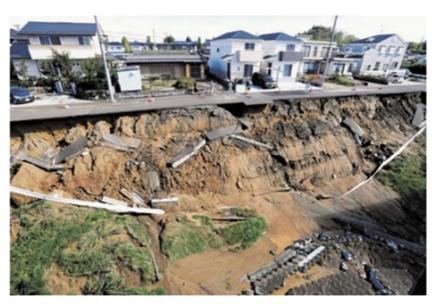
図 2.25 被災直後の写真 21)

図 2.24 に位置図 ^{20)に加筆}を示す。図 2.25 に被災直後の記事および写真 ²¹⁾を示す。崩壊斜面の幅約 80 m ,高さ約 7mのブロック擁壁の斜面が大きく崩壊し ,土砂が下流側にある集合住宅を直撃した。図 2.26 に被災前の当該斜面の写真 ¹⁹⁾を示す。崩壊前のブロック擁壁の奥に白くなっているモルタル補修跡が見える。

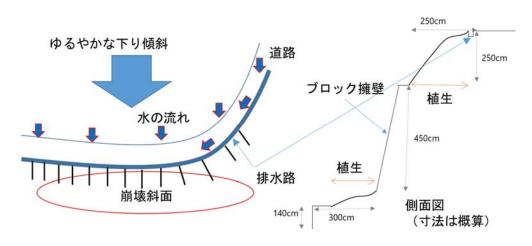
図 2.28 周辺の地形概要と斜面の縦断模式図

図 2.27 に斜面上部の東側から西に向けて取った写真,図 2.28 に周辺の地形概要を示す。崩壊地点の上部は崩壊地点の斜面に向かって緩やかに傾斜しており,また,道路の脇の排水路が道路に沿って配置してあった。写真からみて右側が上り傾斜になっており,傾斜が下った端部が崩壊斜面という配置になっている。図の道路から上側になっている部分は住宅地である。道路等の表層などを流れた水が U 字溝に集まり,大きく U 字溝がカーブしている先で崩壊が発生している。また,当該ブロック擁壁は,その上部と下部が植生となっている。U 字溝からあふれた水が植生部分を流れてブロック擁壁背後に浸透していった可能性がある。ただし,溢水した痕跡等は確認できなかった。

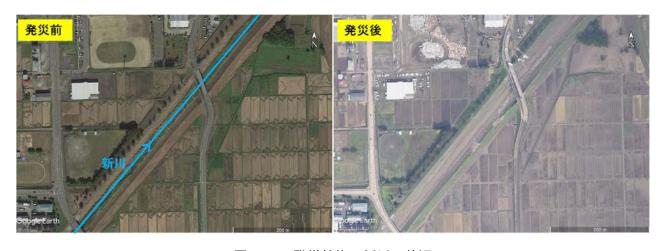
図 2.76 発災前後の新川の状況

図 2.76 は ,主要市街地に接する新川の流域の発災前後の衛生写真であり ,図 2.77 はそのエリアで地上から撮影された堤防の写真である。図 2.75 の中では や の破堤部の周辺である。また ,図 2.78 は新川と内川の合流部の発災前後の航空写真であり ,図 2.75 の中では や の破堤部の周辺である。これらの写真から ,主要市街地周辺の新川では ,右岸のみで被害が発生しており ,破堤部については堤内側から堤外側へ傾斜するように堤防が決壊していることが確認できる。また ,破堤部以外には ,右岸天端付近の堤防のり面において洗掘の跡が確認できる。これらのことから ,新川右岸での破堤は堤内側から堤外側への越流に伴って堤外側の堤防のり面が洗掘されたことが原因であると推察される。つまり ,内川や五福谷川の破堤に伴い水田地帯が浸水し ,最終的に河川堤防を越えて新川に流れ込んだものと思われる。

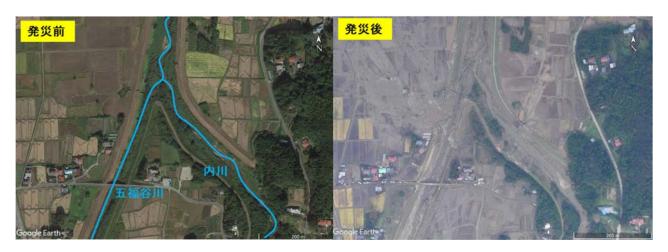
図 2.79 五福谷川と内川との合流部の発災前後の状況

図 2.79 と図 2.80 は内川と五福谷川の合流部付近の発災前後の衛生写真であり,図 2.75 の ~ の破堤部があるエリアである。また,図 2.81 は図 2.79 の発災後の衛星写真で確認できる破堤部(図 2.75 の)の写真である。この箇所では,堤内側に大きな落堀が形成されており,堤外側から堤内側へ破堤したことがわかる。現地調査では破堤していない部分も含めて堤内側でボイリングなどの形跡は確認されなかった。この箇所周辺では大規模な浸水および土砂堆積が発生しており,堤内側の状況が発災直後と比べて変化している可能性もあるが,破堤部以外の部分で天端部に流木などが残っている部分もあるため,越流に伴って堤内側で洗掘が生じて破堤が生じた可能性が高い。先述のように,ここに示したような破堤部から下流の水田地帯へと水が流れ込み,そのエリアでの水位が上昇し,新川右岸の堤内側から堤外側へと越流することにより,新川右岸で特殊な被害が発生したものと考えられる。

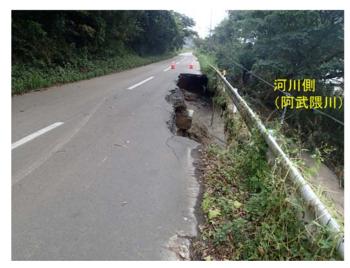
(a) 国道 349 号線の道路の陥没

阿武隈急行の路線は阿武隈川や国道 349 号線に沿って走っており、比較的急こう配の斜面が隣接する部分も多く、山側での土石流や斜面崩壊によって流出した土砂による被害が発生した箇所もあった。図 2.83 と図 2.84 は、阿武隈急行の「あぶくま駅」周辺の被害である。この周辺でも、土砂災害と水害の二重苦の状況が発生した。ホームの一部には土石流が直撃し、巨石を含む土砂がホーム付近に堆積していた。また、ホームから少し離れた位置では、下部の土が流出してレールが宙に浮いた状況になっており、これは路線方向と垂直に交わる小河川から溢れた流水による洗掘が原因と考えられる。

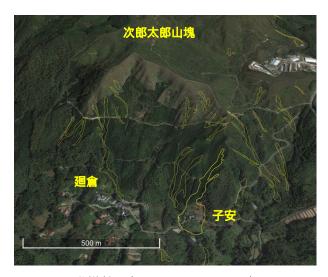
図 2.86 廻倉・子安地区の土石流の発生状況

次郎太郎山の西麓の廻倉及び子安地区一帯では,多くの土石流が発生し,子安地区では土石流が下流の人家を直撃して,3名の死者と1名の行方不明者が発生した。図2.86に,廻倉・子安地区の土石流の発生状況を示す。図2.87は,この地域一帯の地質図であり,産総研地質調査総合センターが提供する日本シームレス地質図 V230に加筆した図である。この地域の基盤は,古生代前期白亜紀の花崗閃緑岩や花崗岩からなり,次郎太郎山の上部は新生代新第三紀の玄武岩・熔岩からなる。花崗閃緑岩や花崗岩の地表部に近い部分は,強風化を受けており,まさ土状を呈する部分も多い。図2.88は,防災科学技術研究所が提供する GIS データ 31)から作成した廻倉・子安地区の変動地形(地すべり地形)を示す図である。地すべり地形は,廻倉付近で,大きな地すべりブロックが記載されている。この地すべり地形は,滑落崖が,冠頂が著しく開析された滑落崖で,一部は冠頂が丸みを帯びて不明瞭になった滑落崖に区分されている。移動体の輪郭・境界は,後方に滑落崖があり,移動体の輪郭が明瞭ないし判定可能に区分されている。

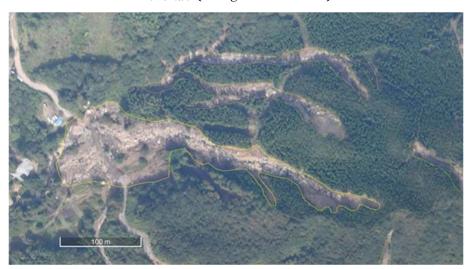
図 2.92 に子安地区の土石流の発生前後の様子を示す。発生した土石流は,比高差約 120m,水平距離 で約 350m 流下し,道路脇の民家を直撃して民家や車両を押し流しており,大きく変形した車両がもと の位置から大きく離れて道路から下流側の沢付近で確認されている。土石流の流下経路には,白灰色の 岩屑が散在しているのが確認できる。図 2.93 に示すように , これらの巨石は花崗岩のコアストーンで ある。流下経路には多くの巨石が散在しており、流下エネルギーは非常に大きなものであったと推察さ れる。コアストーンは、節理に沿って風化が進んだ状態の中で、部分的に未風化の状態で残る巨石(風化 残留礫)である。花崗岩では,風化が進んだまさ土(土砂状)とコアストーンが斜面内部で混在する状態 で、まさ土は降雨によって流出しやすいため、コアストーンが不安定化しやすく、大規模な土石流や崩 壊につながる。このコアストーンの問題は,平成 30 年 7 月西日本豪雨やそれ以前からも課題として指 摘されてきた32。なお,流下経路には杉が生育していたが,発災後の流下経路上にはほとんど杉が認め られないことから,流木も多く含んだ土石流が斜面下に流れ下ったものと推察される。図 2.94~2.97 に、廻倉地区の土石流と子安地区の土石流の流下経路、縦断形状図、斜面の区間平均勾配図を示す。縦 断形状は国土地理院の地理院地図 33)より引用している。廻倉地区の土石流は,比高差約 160m(374~ 218m), 水平距離約 530mである。斜面の平均区間勾配は,上流部 124mが 32~27 度, 124~274m で 21~15 度, 274~366m で 20~14 度, 366~末端で 5~9 度が主体である。子安地区の縦断形状は,比 高差約 120m(306~189m), 水平距離は約 120m である。斜面の平均区間勾配は,上流部の 35m まで 33 度,35 ~ 100m が 23 ~ 17 度,100 ~ 244m が 25 ~ 22 度,244 ~ 352m が 8 ~ 13 度である。

発災後(国土地理院正射画像(速報)²⁶⁾に加筆) 図 2.92 人的被害が発生した次郎太郎山西麓の子安地区発災前後の様子

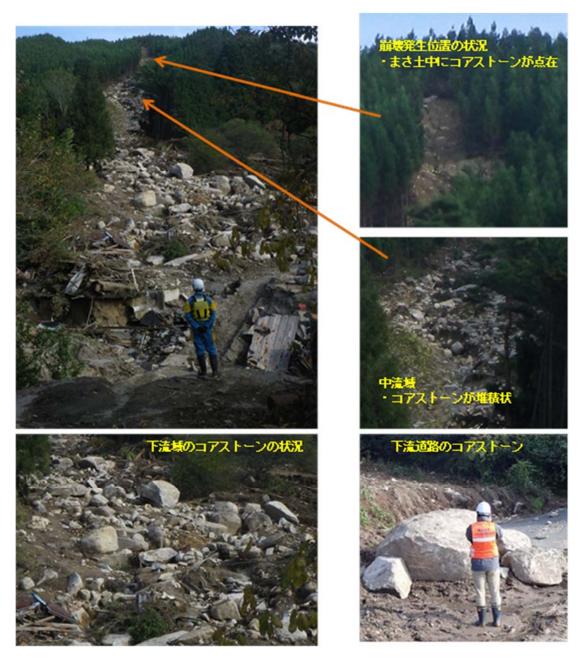
図 2.93 子安地区の土石流の流下状況

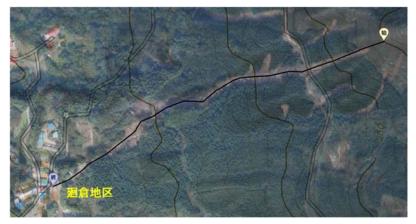
図 2.95 廻倉地区の土石流の流下経路

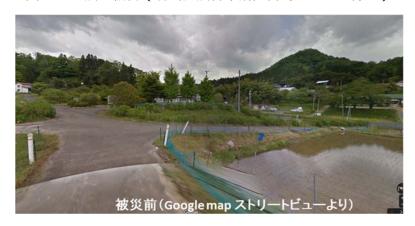
この箇所の周辺は緩やかな傾斜地になっており,水田が広がっている。複数箇所で洗掘などの被害が確認されたが,羽出庭農村集落多目的センターに隣接する道路において図 2.98 に示すような大規模な変状が発生した。図 2.99 は発災前の様子である。変状が発生した部分の内部には,農業用水のための側溝や地中埋設管の一部が散乱しており,特にこの大規模な変状が発生した部分では水が集まる地点となっており,豪雨によって流水量の許容値を超えて雨水が集中し,その後に溢れた水が周辺を洗掘する形で周辺へ拡大したものと推察される。なお,羽出庭農村集落多目的センターは指定避難所となっている。

図 2.99 発災前の様子(羽出庭農村集落多目的センター付近)

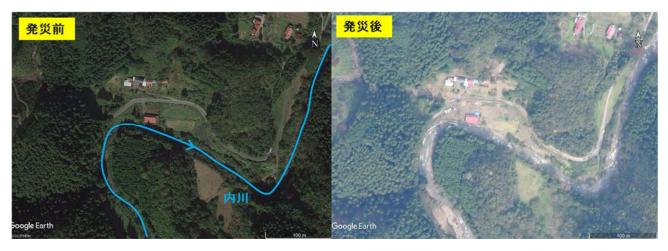
図 2.100 は県道 45 号線沿いで発生した河川氾濫の発災前後の様子を示している。また,図 2.101 と図 2.102 は発災後の被害状況と流出範囲を示した図である。これらの図から確認できるように,河川氾濫によって広範囲にわたり道路が流出あるいは埋没(土砂が堆積)した。この箇所は河川の流れが急激に変化する湾曲部になっており,河川水位の増水に伴って湾曲部の外側へと氾濫し,微地形の影響により洗掘あるいは土砂の堆積が発生したと考えられる。河川に隣接していた建物は流出・移動し,県道 45 号線を挟んで位置していた民家では 1 階部分が土砂で埋まる被害が発生した。なお,この民家の住民は発災時に 2 階に避難しており,その後救出されている(近隣住民の証言による)。

図 2.100 県道 45 号線の河川氾濫の発生前後の様子 (Google Eearth に加筆)

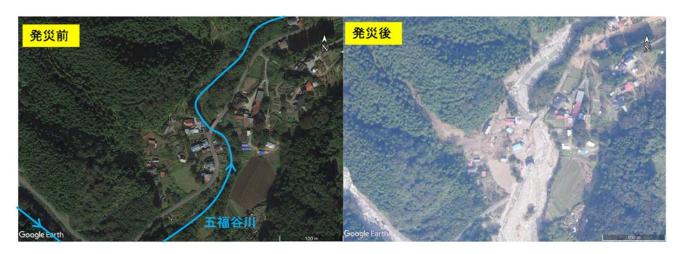
図 2.103 は五福谷川の上流に位置する薄平地区の発災前後の様子を示したものである。また,図 2.104 と図 2.105 は現地の被害状況を示す図である。これらの図から確認できるように,被災前と被災後では景色が一変する甚大な被害が発生した。この地域では,土砂災害と河川氾濫が同時に発生して民家や居住区域に直接的な被害をもたらしている。河川の湾曲部であり,その周辺に民家が存在するため,河川氾濫による民家の流出が発生するとともに,図 2.106 に示すように周辺の斜面では崩壊や土石流が数多く発生し,その土砂が民家に衝突したり居住区域へ土砂が流出したりするなどの被害が発生した。五福谷川流域は丸森町の他の地域に比べて相対的に被害が大きいが,この薄平地区はその中でも特に被害が大きかった。ただし,この地域では死者は発生していない。このような結果となった背景には,住民同土の声掛けや,避難の徹底など地域住民の強力な共助の取り組みがあったことが報告されている。この地域の被害レベルから考えて死者ゼロは驚異的であり,今後の防災を考える上でこの事例は重要な意味を持つと考えられる。

図 2.103 薄平地区の発災前後の様子 (Google Earth より)

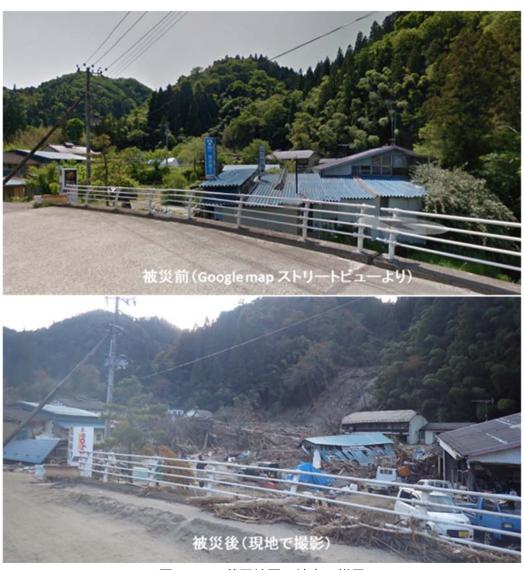
図 2.104 薄平地区の被害の様子

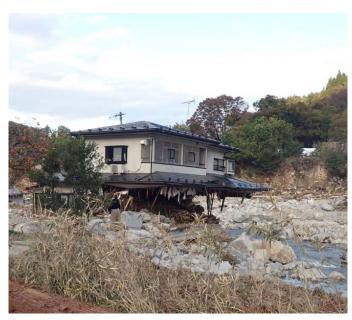
図 2.105 河川氾濫による民家の流出

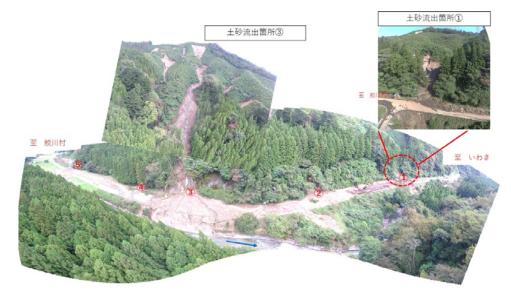
土石流の被害例を示す。いわき市田人(たびと)町旅人(たびと)江尻の国道 289 号線沿いの斜面において 5 箇所の土石流が発生した。近傍のいわき市田人町前山観測所において,最大 1 時間降水量は

61mm,降り始めから総雨量 506mm が記録されている。なお,表層地質は閃緑岩,石英閃緑岩である。発生状況写真を図 2.112 に示す。なお図のキャプションの地点番号は図 2.111 中の地点番号に対応している。流出した土砂は国道に堆積し,さらに国道を越えて隣接する沢に流れ込んでいた。なお,土石流が発生した箇所は,樹木が伐採されており,周辺の山地と植生が異なっている。植生の違いにより,保水力に差があった可能性はあるが,土石流発生との因果関係は不明である。

図 2.112 いわき市田人町旅人江尻の土石流被害 (地点番号 1)(いわき建設事務所 提供)

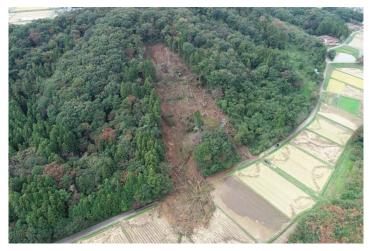
安達郡大玉村大山字向山蔭では,長さ約 130m,幅約 80m と,今回の台風での県内最大規模の斜面崩壊が発生した(図 2.115)。表層地質によれば阿武隈山地を形成する阿武隈変成岩(泥質片岩)が分布している。近傍の大玉村役場では,最大 1 時間降水量 32.5mm,日降雨量 203.5mm が記録された。崩壊末端の幅 40~50m区間において,倒木と土砂が村道を覆い通行不能となった。土砂は,さらに耕作田にまで達し,耕作が不可能な状況となっている。加えて,村道両側の側溝には土砂が埋積され,流下水があふれ出して耕作田に流れ込んだ。その後の調査によって,船底状の地形に崩積土が堆積した箇所で斜面崩壊が発生したことがわかっている。なお,崩積土の厚さは厚いところで 5~9m であった。また,崩積土は地下水が溜まりやすい状況にあり,200mm 超の降雨により地下水位が急上昇し,土塊重量の増加とせん断強度の低下により崩壊が生じたものと考えられる。

図 2.115 大玉村大山字向山蔭の斜面崩壊 (地点番号 5)(大玉村役場 提供)

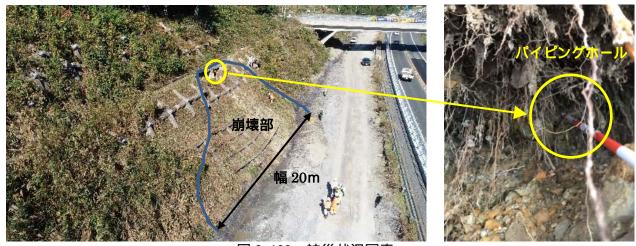
被災箇所の切土のり面の状況は,図2.129に示す通りであり,降雨状況については,図2.130に示すとおりである。

当該のり面は,建設時(平成 12 年)に地すべり対策として頭部排土工とグランドアンカー工が施工されたが,平成 13 年の大雨により,のり面崩壊が一部に発生し,追加対策工として水抜きボーリング工と鉄筋挿入口併用のり枠工及び追加のグランドアンカー工が行なわれ,平成 14 年 3 月に供用を開始している。地質は,古第三紀前期漸新世白水層群の石城層に属する礫岩・砂岩・泥岩(亜炭層を挟む)からなる。すべり方向は本線に対し約 25°の角度で斜入する流れ盤構造であり,傾斜角は 9~12°,すべり面は泥岩層と亜炭層の境界と想定されている。

図 2.129 被災状況写真

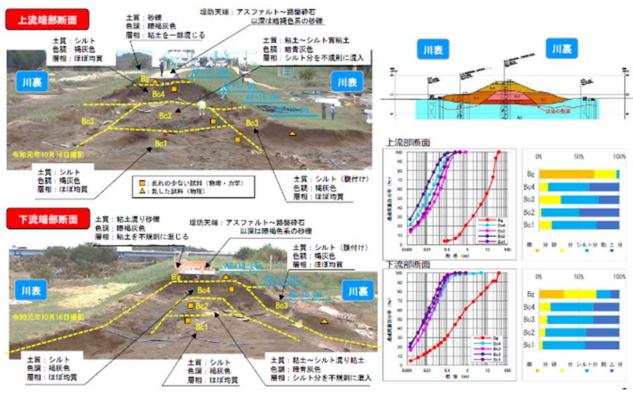
越辺川右岸 0.0km の決壊被害のメカニズムは,国土交通省関東地方整備局の堤防調査委員会 ⁸⁾にて詳細に分析されており,ここではその概要を抜粋して示す。図 3.17 は,決壊箇所の近傍で実施された地盤調査結果である。堤体は,旧堤を拡幅・嵩上げし,現在の完成堤防となっている。堤体土質はシルト主体の粘性土であり,基礎地盤部も沖積粘性土である。これらの地盤条件を用いて浸透に対する安全性の評価が実施され,川表・川裏法面のすべりや川裏法尻部のパイピングに対する照査基準を満足することや

図 3.17 決壊箇所近傍での地盤調査結果 8)

決壊箇所の上・下流の近傍も含めて噴砂や漏水が確認されていないことが報告されている。侵食に対しては,決壊箇所の上・下流とも川表法面や高水敷での侵食痕跡は確認されていないことも報告されている。越水に対しては,図 3.18 に示すように越辺川右岸堤防の天端高と痕跡水位の調査が行われ,0.0k と 0.2k の痕跡水位は現況堤防高を上回ることが確認されており,決壊箇所の痕跡水位と現況堤防高の差より,推定された越水深は約 40cm であることが示唆された。

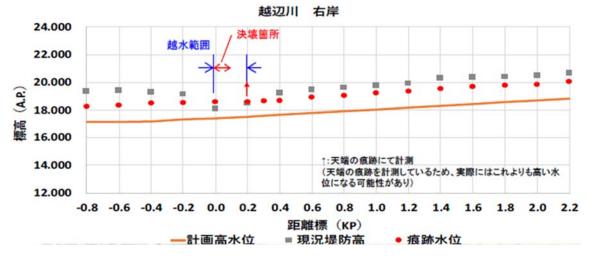
図 3.18 決壊箇所の上・下流の痕跡水位 8)

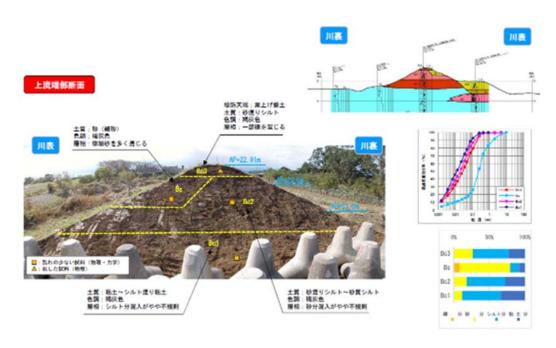
図 3.28 越辺川左岸 7.6k 決壊箇所近傍での地盤調査結果 8)

の決壊箇所の近傍で実施された地盤調査結果である。堤体は、旧堤(Bc2)を拡幅・嵩上げ(Bc3,Bs) し、現在の完成堤防となっている。堤体土質はシルト主体の粘性土(Bc1~Bc3)であり、基礎地盤部も沖積粘性土である。ただし、一部の拡幅部に砂質土が用いられている。これらの地盤条件を用いて浸透に対する安全性の評価が実施され、川表・川裏法面のすべりや川裏法尻部のパイピングに対する照査基準を満足することや決壊箇所の上・下流の近傍も含めて噴砂や漏水が確認されていないことが報告されている。侵食に対しては、九十九川水門の直上流で水門は閉鎖されていたこと水流はほとんどなかったと推定されている。また、決壊区間の上流で川表法面や河岸侵食の痕跡は確認されていない。越水に対しては、図3.29に示すように越辺川左岸堤防や九十九川堤防の天端高と痕跡水位の調査が行われ、九十九川の痕跡水位より、決壊箇所は現況堤防高を上回る水位であったことが確認されている。

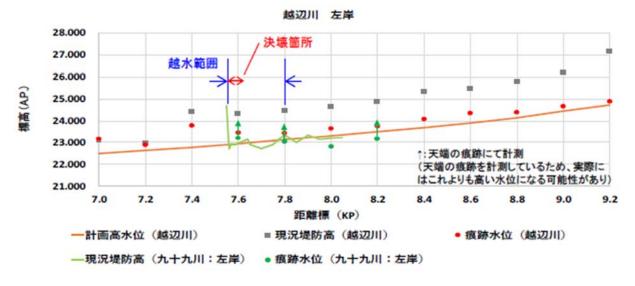
図 3.29 越辺川左岸 7.6k 決壊箇所の上・下流の痕跡水位 8)

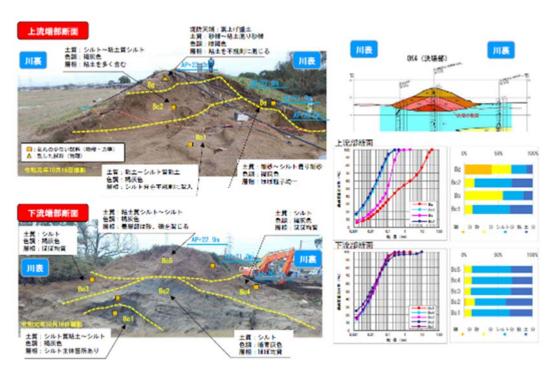
図 3.30 は ,都幾川右岸 0.4k の決壊箇所の近傍で実施された地盤調査結果である。堤体は ,旧堤(Bc1~2)を拡幅・嵩上げ (Bc3~Bc5 , Bs , Bg) し ,現在の暫定堤防となっている。堤体土質はシルト主体の粘性土

図 3.30 都幾川右岸 0.4k 決壊箇所近傍での地盤調査結果 8)

(Bc1~Bc5)であり,基礎地盤部も沖積粘性土である。ただし,一部の拡幅・嵩上げ部に砂質土や礫質土が用いられている。これらの地盤条件を用いて浸透に対する安全性の評価が実施され,川表・川裏法面のすべりや川裏法尻部のパイピングに対する照査基準を満足することや決壊箇所付近や 100m 程度下流側でも噴砂や漏水が確認されていないことが報告されている。侵食に対しては,決壊区間の上下流で川表法面の侵食や高水敷上の侵食の痕跡は確認されていない。越水に対しては,図 3.31 に示すように都幾川右岸場の天端高と痕跡水位の調査が行われ,痕跡水位より都幾川右岸の 0.2k~0.6k の区間で現況堤防を上回る水位であったことが確認されている。

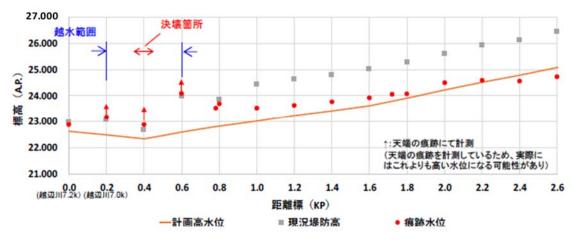
図 3.31 都幾川右岸 0.4k 決壊箇所の上・下流の痕跡水位 8)

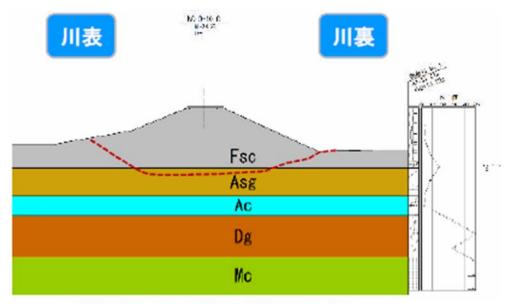
図 3.40 都幾川右岸 1.4k の決壊箇所下流側での地盤調査結果 11)

都幾川右岸 1.4k の決壊被害のメカニズムは,埼玉県河川砂防課 11)にて詳細に分析されている。ここではその概要を抜粋して示す。図 3.40 は,都幾川右岸 1.4k の決壊箇所の下流側の近傍で実施された地盤調査結果である。堤体は,細粒分を多く含み浸透性の低い砂質シルトで構成されており,基礎地盤の表層には沖積砂質土層 (Asg 層)が堆積している状況である。Asg 層は,細~中砂主体で 5~40mm 程度の円礫を混入する。これらの地盤条件を用いて浸透に対する安全性の評価が実施され,川表・川裏法面のすべりや川裏法尻部の浸透破壊に対する照査基準を満足することが確認されている。ただし,現地調査時に堤防基部からの湧水が確認されており,堤防決壊のひとつの要因として浸透破壊の可能性が示唆されている。侵食に対しては,決壊箇所の上下流とも植生により法面が保護されていたことによって,法面侵食は生じなかったものと推測されている。高水敷上は,上述したとおり樹木帯となっており,侵食は確認できない。また,高水敷上の植生は倒伏しているが流失していないことが確認されている。越水に対しては,図 3.41 に示すように決壊箇所の上下流の天端高と痕跡水位の調査が行われ,結果箇所の右岸 1.4k で現況堤防高を約 0.5m 超過していた痕跡水位が報告されている。堤防法線は都幾川の流向に対して水衝部とな

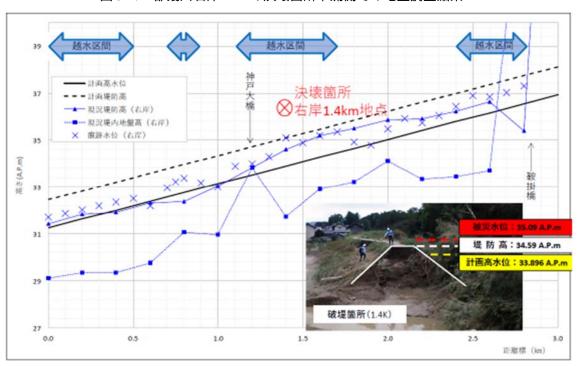
図 3.41 都幾川右岸 1.4k 決壊箇所の上・下流の痕跡水位 11)

り,越水しやすい形状であった可能性が考えられている。また,決壊箇所の上下流有堤区間では,多くの 箇所で越水していたことが報告されており,川裏法面や法尻部の洗堀被害も確認されている。

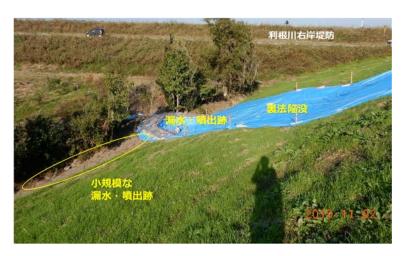
図 3.51 川裏法面の陥没および法尻部の漏水箇所の全景

福川左岸で確認された漏水箇所は,図 3.2.2.45 の治水地形分類図に示すように福川水門から 400m 上流に位置する。漏水および陥没箇所は,緩い湾曲部内岸にあたる。地元農家の方の話によると,この俵瀬地区は利根川右岸堤防と福川左岸堤防の末端であり,俵瀬排水機場が整備される以前は大雨の度に度々浸水被害が発生してきた場所である。図 3.50 は,川裏法面の陥没および法尻部の漏水状況である。川裏法面の陥没は,法面の中段付近で 3.0m×1.5m,深さ 1.0m であった。また,陥没法面の法尻付近で漏水および噴砂跡が確認されており,堤体もしくは堤体基底部が浸透によるパイピングにより土砂が流出することで陥没が生じたものと推察される。図 3.51 は,陥没箇所の全景であるが,法面陥没が確認された周辺では法尻部に小規模な漏水や噴出跡が確認された。また,地元の農家の方の話では,堤防内にモグラやネズミといった小動物の巣穴が多数あるとのことで,小動物の巣穴が水ミチとなり被害を進展させた可能性も考えられる。

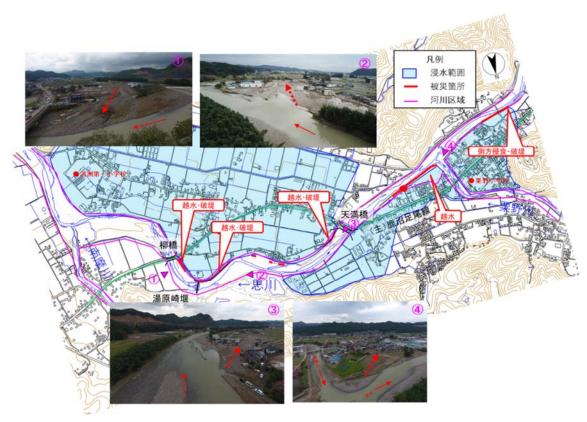
図3.86 思川決壊個所(鹿沼市 天満橋下流)の状況3)

破堤箇所は,図3.86 や図3.87 に示す通り,河川が蛇行している湾曲部で破堤が生じており,地形的に破堤した箇所の堤防は,水圧等の外力がかかりやすい状況に置かれている。

そのほか,堆積土砂などにより河川部において河積が不足していることも破堤の原因と推測されており,このため,河川の施設被害について,原形復旧のみでは,再度災害の防止が図られないとの判断から未災箇所を含めた一連区間 3.2km において,堤防法線の是正や河道掘削による河積の拡大等の改良復旧が行われる予定である(図 3.88 は復旧事業の概要)。

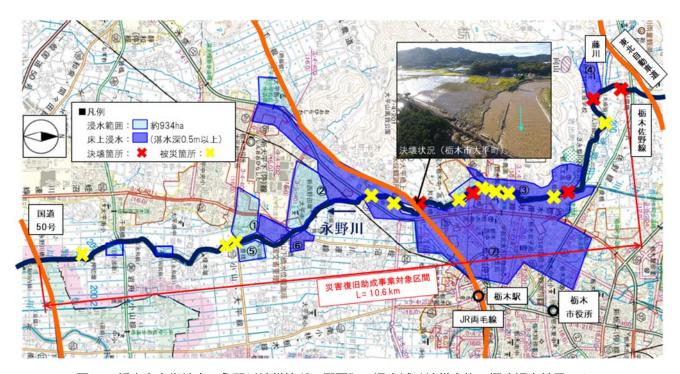
図3.93 栃木市市街地内の永野川被災箇所の概要 浸水域は被災直後の概略調査結果による

永野川流域内の栃木雨量観測所では 305mm, 流域近傍の葛生雨量観測所で 416.5mm を観測し, 永野川の大平橋上観測所(洪水予報基準点)では氾濫危険水位(4.70m)を超過する 4.96m の最高水位を観測,下流の山下橋観測所では水位上昇途中で欠測するなど多量の雨とそれに伴う永野川の増水が生じた。このような状況から栃木市内で越水や破堤(5箇所)を起こし,市街地部浸水面積約 934ha,家屋5,164 戸以上の浸水被害が発生した。なお,市街地の越水によりJR線も被災している。永野川の護岸等施設被害は全 45 箇所,このうち市街地部で連続する被災箇所は 17 箇所である。図 2.93 は,栃木市内市街地中の永野川被災箇所の平面図である。

破堤周辺箇所に実施された既往の地盤調査 ⁷⁾から,堤体は,細砂主体の盛土材で築造されていることが分かっている。越流や破堤箇所は,他の河川同様に河道が蛇行しカーブを描いた箇所に多く見られており,洪水時に堤体に外力がかかり易い箇所であったことが推測される。

今回被災した箇所のうち,流下能力不足箇所が指摘されている箇所については,堤防の修復と合わせ 河道掘削による河積の拡大の他,堤防嵩上げにて整備を行う予定である。

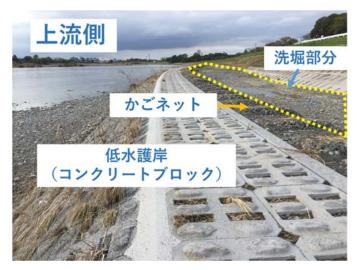
図3.103 護岸洗掘部分の様子 (2019年10月20日撮影)

高水敷の洗掘,崩壊箇所である。洗掘,崩壊箇所は,340mにおよぶ⁸⁾。Google Earth で確認できる当該区間の被害前の様子を図3.102に示す。この区間は,低水護岸工事により低水護岸がコンクリートプロックやかごマットで補強されている。台風19号後に調査したこの高水敷の様子を写真3.103に示す。台風による洪水で低水護岸工事の際におそらく高水敷に埋め戻した土が洗掘し,その洗掘深さは深いところで1mを超えていた。なお,低水護岸のかごネットやコンクリートブロックには目立った損傷はなかった。

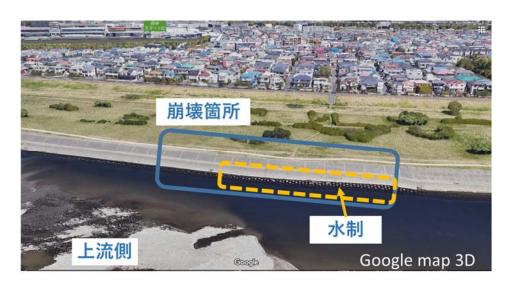
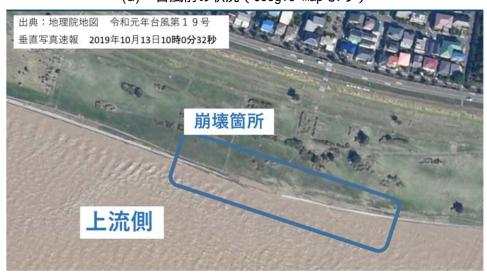
(b) 台風直後 10) に加筆 図3.104 多摩川30.6k 台風前後の護岸の様子

3.104 に示す。台風通過直後の様子を見ると,護岸のコンクリートブロックの損傷部分に河川水がたまっているのがわかる。この周辺の台風前の様子を確認すると護岸周辺には水制が存在し,形成されている砂州の分布状況から,当初よりこの区間で強い水流が生じることが想定されているように考えられる。損傷を受けた護岸の様子は図 3.105 に記載する。

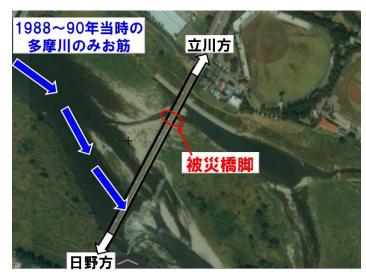
図 3.110 1988~90 年頃の日野橋橋りょう周辺の流況 (国土地理院,電子国土 Web に加筆)

日野橋は,1990年代は被災した橋脚とは反対側(右岸側)にみお筋(河道内において低水時に形成される流路)があり(図3.110),右岸側を中心に護岸ブロック等の対策がなされていた。当然ながら対策工はリスクの高い橋脚から優先的に実施されるが,その後は砂州の移動等に伴い,みお筋が変化し,被災橋脚が存在する左岸側に流れが卓越した可能性が高い。

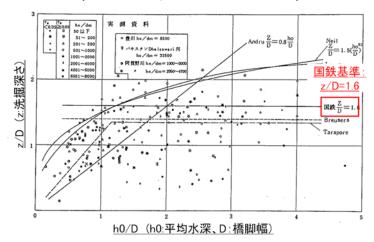
図 3.111 「局所洗掘深さ/橋脚幅」と「平均水深/橋脚幅」の 関係 ⁹⁾

文献4によると,日野橋の橋脚基礎は 幅約 3.3m, 深さ約 5.4m の井筒基礎であ る。一度の出水により 5m 以上の局所洗 掘が本当に起き得るのか,あるいは常時 に河床低下が生じていたのか ,原因を推 定する必要がある。図 3.111 は過去の実 測値・実験値を基に「局所洗掘深さ/橋脚 幅」と「平均水深/橋脚幅」の関係を整理 した図であるが 9),この図を見ると水深 が橋脚幅の1倍程度(今回のケースでは 約3.3m)を超えると,局所洗掘深さは橋 脚幅の 1.6 倍程度まで達し得ることが経 験的に分かっている。例えば鉄道構造物 維持管理標準では河川橋脚基礎の根入 れ深さが橋脚幅の 1.45 倍以上あること を維持管理上の目安としている 10)。日野 橋の場合,橋脚幅(3.3m)に対して基礎 の根入れ深さ (5.4m) は約 1.63 倍であ り,過去の経験に照らし合わせれば,局 所洗掘が橋脚基礎底面深さまで達し得 ることと言える。常時から河床低下が発 生していた可能性もあり ,その影響も合

わせて橋脚に傾斜・沈下が生じるほどの洗掘が発生したと考えられる。

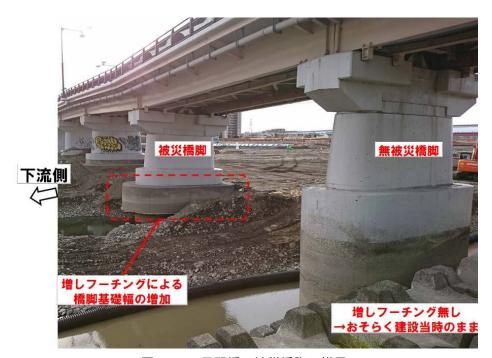
図 3.112 日野橋の被災橋脚の様子 (下流側,左岸側より,2020/1/16,著者撮影)

図 3.112 は復旧工事途中に被災橋脚下流側(左岸の遊歩道)から撮影した写真であるが,被災橋脚基礎部分には耐震補強の痕跡が見られるが,手前の橋脚には見られない。おそらく,日野橋建設後に基礎の耐震補強のために現場打ちされた増しフーチングだと考えられるが,これにより橋脚幅が増加し,局所洗掘深さを増加させた可能性が高い。

類似の現象としては河川の流木によって起こり得る。今回の日野橋で発生した可能性は低いが,出水時に河川に大量の流木が流れ,河川橋脚によってせき止められる場合がある。その場合,流木により「見かけの橋脚幅」が増加し,それによって局所洗掘深さが増加する場合があり,この現象は洗掘を模擬した模型水理実験でも確認されている 111。日野橋の場合,おそらく耐震補強のために過去に実施したと思われる橋脚基礎部の部分的な増しフーチングが結果として局所洗掘深さを増加させた可能性があるが,詳細については今後検討する必要がある。

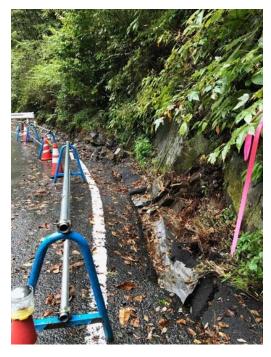
台風当時は,排水の U 字溝からこの地帯一帯に水があふれ出たものと思われる。川と道の接合部から下流側の道を見ると,右側ではアスファルトの下方の盛り土相当層が大きく削られて,ガードレールも含めて路肩が大きく変形しているのが認められた(図 3.134)。左側は道路の盛り土として使われた角礫が流出して,隙間ができてる(図 3.135)。一つ一つの角礫は硬質であるが,それらの集合体としては流水にたいして脆弱だったものと考えられる。

図 3.134 出会いから下流を見た時,道 路の右端

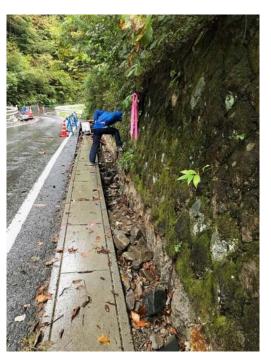
図 3.135 出会いから下流の左側 道路が 大きく沈下している .道路を構成してい る材料は八溝層群の硬質砂岩の角礫

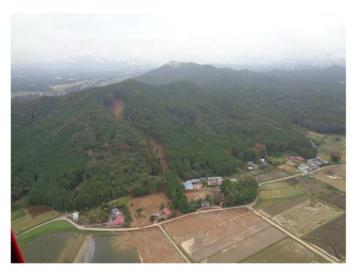
令和元年東日本台風に伴う豪雨では,土砂災害として土石流が多く発生しているのが特徴である。その代表的な地点は,鹿沼市下粕尾 学校沢,宇都宮市 下小池町 下小池二号沢,鹿沼市下粕尾 大越路沢,鹿沼市中粕尾 布施谷沢である。この中で,一例として,宇都宮市下小池町 下小池二号沢の崩壊事例(図 3.147)を栃木県から提供していただいた資料をもとに示す。この土石流の崩壊面積は,0.03 km² であり,等高線の形状(図 3.148)から,源頭部が窪み,沢地形特有の集水地形となっている。山体そのものは,地質図 4)によると中期中新世-後期中新世の非アルカリ珪長質火山岩類のデイサイト及び流紋岩類と考えられる。これまでの大雨でも流下しなかった山体に貯まった土砂や岩石が令和元年東日本台風に伴う豪雨で一挙に土石流となって流れたと推測される(図 3.149,図 3.150)。

図 3.147 宇都宮市下小池二号沢被害状況

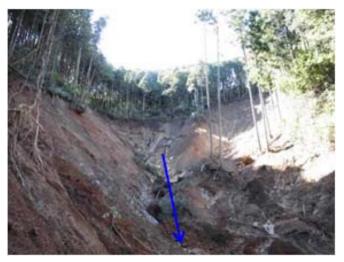
図 3.149 宇都宮市下小池二号沢の土石源流源頭部の 状況(流下方向を青色の矢印で示す)

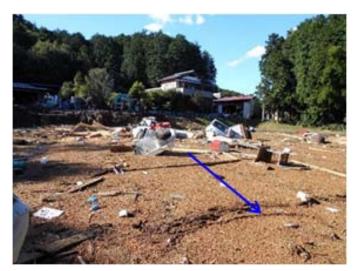
図 3.150 宇都宮市下小池二号沢の土石流下流の状況 (流下方向を青色の矢印で示す)

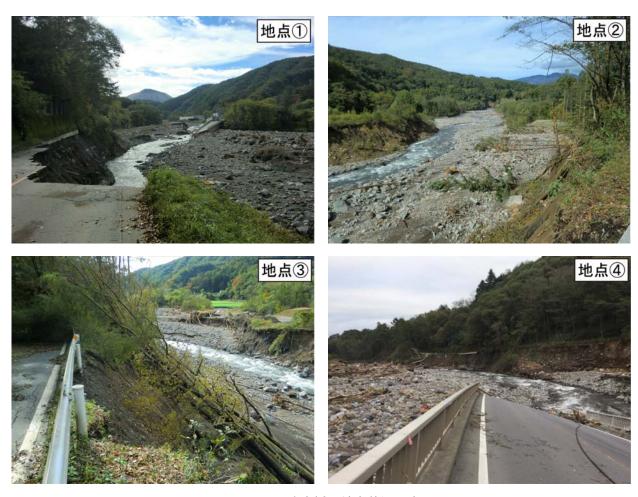
吾妻川を横断する国道 144 号線に架かる鳴岩橋の東詰では、増水した吾妻川の水流により鳴岩橋の橋台が流失しただけではなく、吾妻川の流路が変化するほどの大規模な地盤の浸食が生じた。被害の概略を図 3.156,図 3.158 に示す。図中の番号は、写真の撮影位置および撮影方向に対応する。

図 3.158 鳴岩橋の被害状況写真

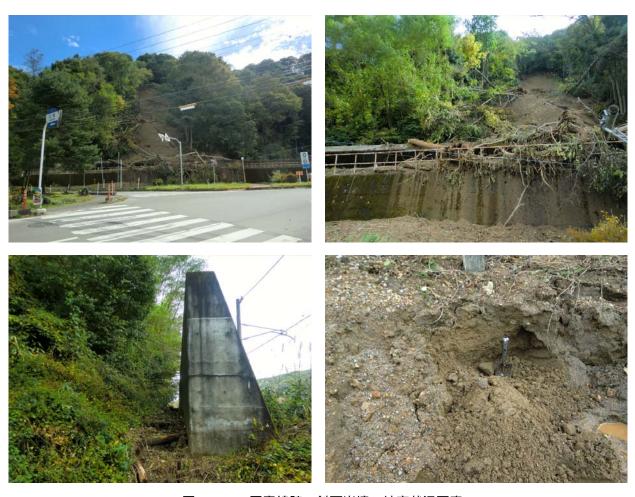
JR 吾妻線の被災現場では,線路脇の斜面が崩壊して土砂が線路内に流れ込み,JR 吾妻線が不通となった。被害状況を図 3.159 に示す。崩壊箇所は複数個所あるが,最も大きなもので,高さ約 15m,幅 5m,すべり深さ 1m ほどである。未崩壊部分の地山は,表層部に風化が認められ,風化部は携行用の小さなスコップでも容易に掘削が可能であった。一方,未風化部では土粒子同士の固着があり,携行用の小さなスコップでは容易に掘ることはできなかった。崩壊は,表層の風化部とその下の未風化部の境界で生じているように見受けられた。崩壊土砂の土質は細粒分礫混じり砂であったが,典型的な火山灰質性土砂の性格を示しており,崩壊土砂の上を歩くなどして外乱を加えると,水分が滲出してきてドロドロになった。一方で,ドロドロになった土砂を静置して水を引かせてしまえば,スコップ等で開削して断面を露出させても,容易に数十 cm は自立した。

図 3.159 JR 吾妻線脇の斜面崩壊の被害状況写真

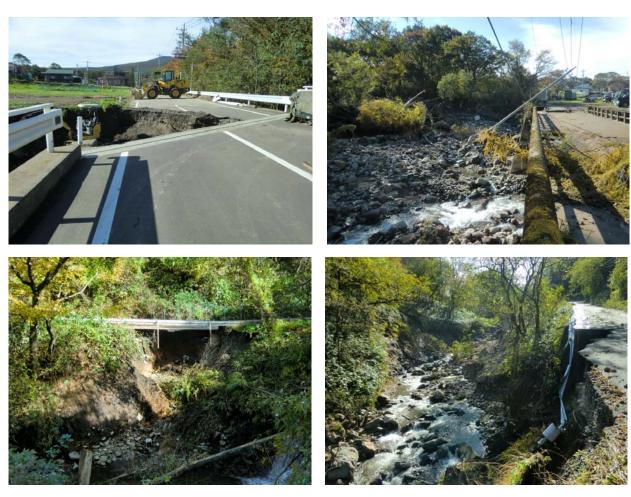
嬬恋村田代地区では,地区内を流れる湯尻川などが氾濫し,河岸の土砂を洗掘するとともに土砂を含んだ泥水を住宅地に流入させ,住宅の基礎地盤を浸食するなどの被害が生じた。一つ一つの被害規模は大きくはないが,地区内の多数の地点で被害が生じており,氾濫した水の水流による表層地盤の浸食,洗掘に起因した被害が多かった(図 3.160 参照)。また,流出した土砂が堆積している地区内道路や,緊急復旧工事現場周辺が泥だらけになっていないことや,風が吹いても埃が大きく舞わないことから,細粒分はそれほど多くなく,土の粘性も小さいことが想像された。田代地区の表層に広がる土砂を観察してみると,火山灰質系の細砂~中砂であったが比較的粒度が揃っており,細粒分感は少なく,粘性は感じられなかった。また,外乱を加えても水分が滲出してきて膿むことも無いことから,同じ火山灰質系の土といっても前述のJR 吾妻線の土とは異なった土粒子の微視的構造を持つことが想像された。一方,田代地区に隣接する耕作地では目立った被害がないことが対照的であった。耕作土を観察したところ,隣接する田代地区の土と比較して細粒分が多く,有機物を含み,粘性が大きい,いわゆる「黒ボク土」のような土であった。田代地区の耕作地にも氾濫した水流が流れ込んでいたが,洗掘などの被害が少なかった要因として,土の粘性が考えられた。

図 3.160 嬬恋村田代地区における被害状況写真

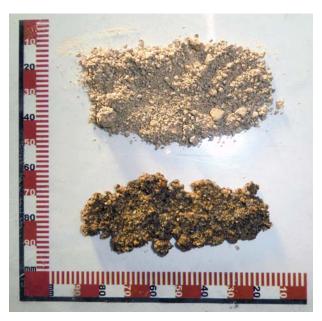
JR 吾妻線の試料の締固め曲線を見ると、一般的 な砂質土と同様の特徴を示しており,原位置にお ける飽和度は約73%と水八ケも良好で,原位置の 締固め度も89.3%と大きい。ただし,外乱を加え ると度粒子から水分が滲出してきてすぐに膿ん でしまう特徴がある。また、見かけの粘着力が 12.1kN/m² と大きい一方で,内部摩擦角は 17.5 度 と,砂質土にしてはかなり小さめの値となってい る。本試料の見かけの粘着力は大きな値が出てい るが, 試料の手触りからはそれほどの粘着性は感 じられないことから,この見かけの粘着力は,試 料の粒子形状と大きな締固め度に起因する土粒 子同士のかみ合わせによるものと考えられる。な お,この一面せん断試験結果は再構成試料を用い ていることから JR 吾妻線の被災現場における表 層の「風化部分」を模擬していることに留意され たい。

図 3.161 JR 吾妻線の被災現場の土砂

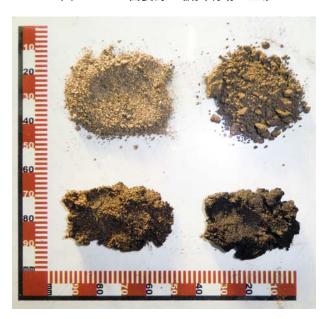
図 3.162 嬬恋村田代地区の土砂(左:田代地区表層 土(被災),右:田代地区耕作土(未被災))

田代地区の試料は締め固まりにくい土であることがわかる。原位置における飽和度は約78%と水八ケは一般的な土と同等であるが,原位置の締固め度は85.1%で自然地盤の締固め度としてはやや小さく感じられる。また,液性限界が39.20%であるのに対して降雨後3日目の自然含水比が36.14%であり,少量の水分が加わることでドロドロになってしまう特徴が示された。一方,一面せん断試験からは,見かけの粘着力がほぼ無いことが示されている。

最後に、田代地区に隣接しながらも被害の少なかった田代地区の耕作土について見てみる。田代地区 (耕作土)の土粒子密度は 2.385g/cm³ と小さく、最大乾燥密度は 1.075 g/cm³ 、最適含水比は 43.5%と,有機物まじりの耕作土らしい特徴を示した。原位置における飽和度は約 90%,自然含水比は 55.10%と大きいものの,塑性限界は 59.71%であるので,含水量の数値のイメージとは異なり,土の手触りにベタつき感は少ない。再び締固め曲線に視点を転じると,原位置の乾燥密度 0.976g/cm³ の状態で飽和させても,含水比は約 61%までしか上昇できないため,本試料の液性限界値である 79.60%に到達しない。これはすなわち,田代地区(耕作土)の状態の土は,多くの降雨が浸透しようともドロドロになることは無く,塑性状態を維持するということである。一面せん断試験結果は,見かけの粘着力が 5.6kN/m²,内部摩擦角は7.4 度であった。これらの結果より,田代地区(耕作土)の試料は,隣接する田代地区の試料に比べて,液性限界が大きくて現位置の土の状態ではドロドロになり得ないこと,かつ粘着力が大きいことにより,水流による洗掘・流失に抵抗できたものと考えられる。

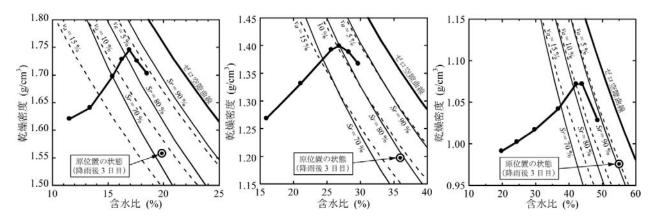
図 3.164 試料の締固め曲線 (左: JR 吾妻線,中央:田代地区,右:田代地区耕作土)

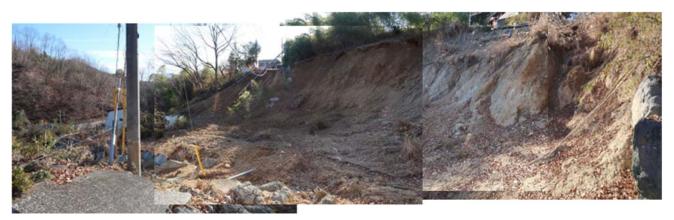
皆野町県道 44 号線沿いで,幅 60m,比高 15m 程度の斜面崩壊があり,建物 3 軒が全壊・半壊と記録されている。崩壊部分が盛土かどうかなど詳細は分からなかったが,深い円弧滑りのようだった。

図 3.168 県道 44 号線沿いの斜面崩壊

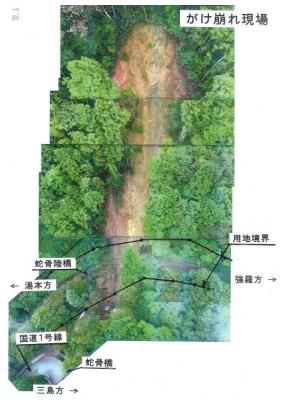
箱根登山鉄道上の土砂災害発生箇所を図 3.174 に示す。大規模な斜面災害が発生したのは,大沢橋梁付近と蛇骨陸橋付近である。また,蛇骨陸橋付近の斜面災害全景を図 3.175 に示す。両地域とも復旧工事が進められており,箱根登山鉄道は 2020 年 7 月下旬の運転再開を予定している。

図 3.175 被災箇所全景(蛇骨陸橋,箱根登山鉄道提供)

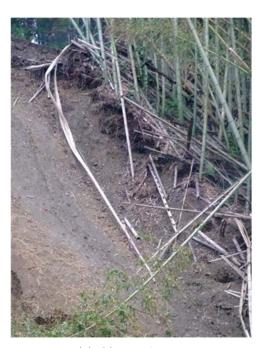
(d) 斜面の近景

図 3.182 に , 千葉市緑区誉田で生じた住家への被害を示す。台地と谷地の間に位置する道路の脇の崖に隣接する住家である。崖上は , 緩斜面の住宅地であり , 降雨は少なからず崖上の道路等を伝い , 本住家直上の崖に流れ落ちて来ていたものと思われる。図 3.183 に , 大網白里市南玉で生じた住家への被害を示す。崖下の谷地に位置する住家であり , 竹が繁茂する崖の 2 か所で崩落が発生していた。崖上には , JR 外房線が通っている。現在も , 竹が繁茂する斜面からは多くの流水が生じている状況である。図 3.184 に , 長生郡長南町坂本の八坂神社の被害状況を示す。裏の崖からの崩壊土砂による倒壊を生じている。

図 3.183 住家への被害 (大網白里市南玉)

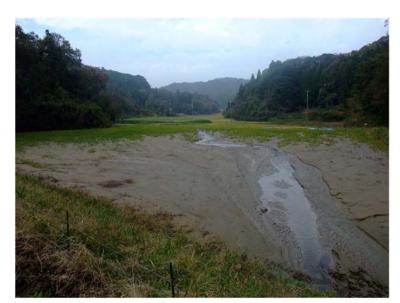
図3.185 に,長生郡長柄町刑部で生じた耕作田への被害の状況を示す。耕作田に隣接する崖において,斜面崩壊が生じ,崖下の耕作田に崩壊土砂が流れ込む。流れ込んだ土砂は,降雨により水の溜まった耕作田の上において泥流化する。いったん泥流化した土砂は,下流の田畑へと流出していく。このような一連の過程を経て,耕作田に被害をもたらしていることが見てとれる。

(b)崩壊土砂の泥流化

図 3.185 地すべり土砂の泥流化と田畑への流出(長生郡長柄町刑部)

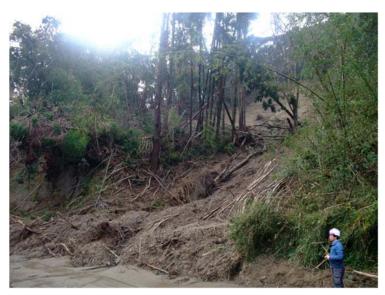
図 3.186 に,長生郡長柄町刑部で生じた道路脇の斜面からの崩壊土砂の道路面への流出による被害の 状況を示す。崩壊土砂は砂分を多く含み,台地を形成する洪積砂層(第四紀堆積層)であると考えられ る。図 3.187 に,やはり長生郡長柄町刑部で生じた,道路脇の剥き出しの斜面からの崩壊土砂の道路面 への流出による被害の状況を示す。斜面の崩壊域は奥深くえぐれており,道路下の谷地まで勢いよく崩 壊土砂が流出したことがうかがえる。

(c) 斜面からの崩壊土砂の流出

図 3.186 道路への被害(長生郡長柄町刑部・地点1)

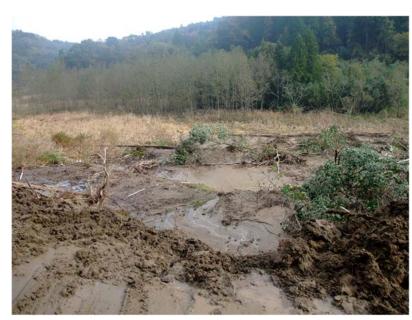
(d)崩壊土砂の道路下への流出

図 3.187 道路への被害(長生郡長柄町刑部・地点 2)

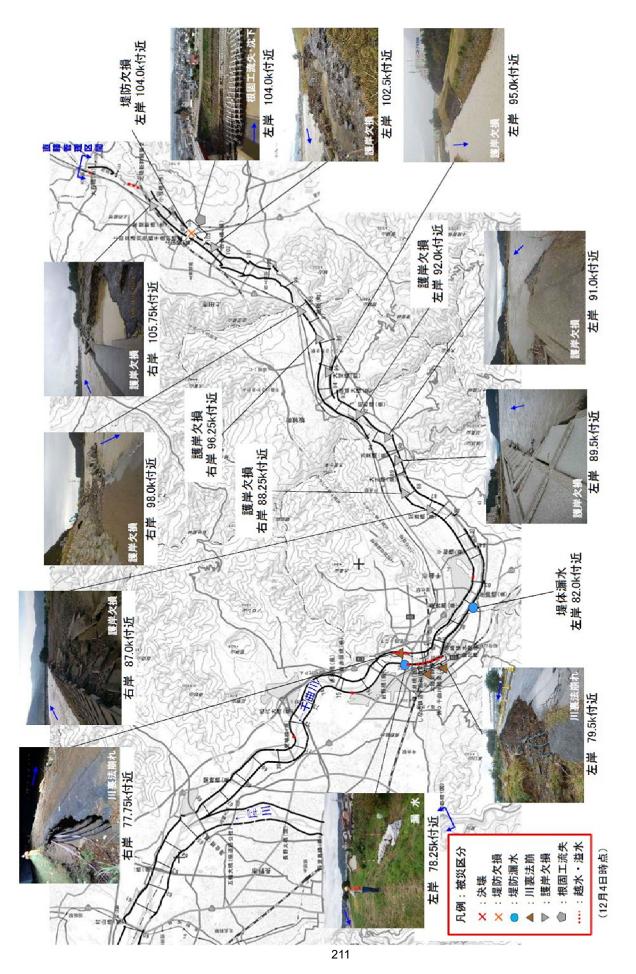
図 4.2.13 堤防欠損地点(左岸 104k)周辺の主な被災状況 ¹⁾

千曲川左岸 104k 付近では,堤防が延長約 300mにわたり欠損し,千曲川橋梁(上田電鉄)左岸側橋台が被災を受け,落橋した(図 4.2.12)。台風 19 号出水前の状況と比較すると,左岸側に発達していた砂州が出水中に大きく侵食し,澪筋が変化して水衝部が形成され,河床の著しい洗掘が見られた。これらから,堤防欠損の主要因は「侵食」と推定されている。4.5 節ではこの堤防欠損箇所に関する報告を行う。また,千曲川上流部では,104k 左岸の堤防欠損の他に,護岸欠損等の施設被害が発生し,左岸78.25k 付近と 82.0k 付近では漏水が発生している(図 4.2.13)。

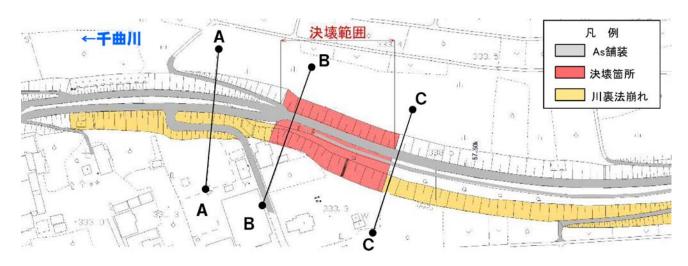
図 4.3.3 決壊箇所の平面図 1)

破堤下流部分は図 4.3.3 に示すとおり,集落の建物位置の関係から桜堤盛土部分(側帯)が小さく,側帯を含めた堤防断面が小さくなっている。また,破堤部分およびその上下流の断面図(図 4.3.4 および図 4.3.5)より堤防敷幅を確認すると,決壊箇所が最も小さい断面となっていることがわかる。

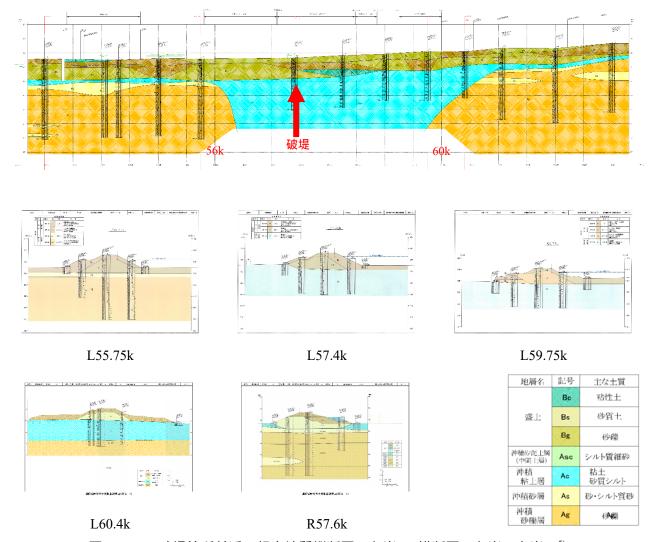
図 4.3.12 破堤箇所付近の想定地質縦断図(左岸)・横断図(左岸・右岸)⁵⁾ (1984 年堤防詳細点検データ(北陸地方整備局))

前出,治水地形分類図で見ると破堤箇所は,微高地に囲まれた氾濫原に属しており,他の地区に比べると旧河道も周囲には多くない。ただし,図 4.3.12 に示す詳細点検データを見ると,左岸 56.5k \sim 60.5k の基礎地盤はこの左岸部分だけに粘土層が厚く堆積していることがわかる。

上図に示すように,L55.75kの基礎地盤は砂礫であるが,L57.4k,L59.75kでは粘土層が厚く堆積し,L60.4kから粘土層が薄くなっていく様子がわかる。ただし,右岸のR57.6kでも基礎地盤は砂礫層であることから,左岸の破堤した箇所は周辺とは異なり,粘土層が厚く堆積していた箇所であることが分かる。粘性土のN値は3~4程度であるので,軟弱とはいえないが,周囲と違うということで,水を通さずに堤体に溜めるなどの効果があった可能性もある。また,周囲と比較してわずかでも沈下量が大きければ,越流が集中し破堤につながったとも考えられるため,堤防縦断の平素からの測量の積み重ねが原因究明に寄与し,今後の被害の低減につながるだろう。

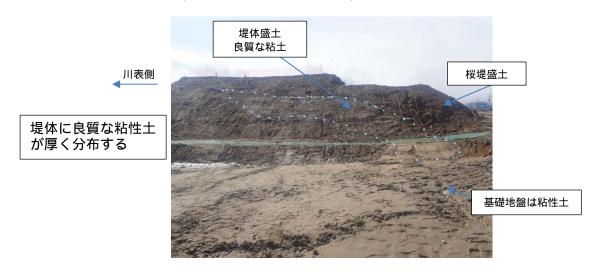
図 4.3.13 決壊箇所の上流側堤防開削断面 6

越流は全体に起こっていたが,堤防断面が最も小さく,堤体が砂質土で構成される弱い部分から決壊が発生したものと考えられる(図 4.3.13 ~ 図 4.3.16 参照)。

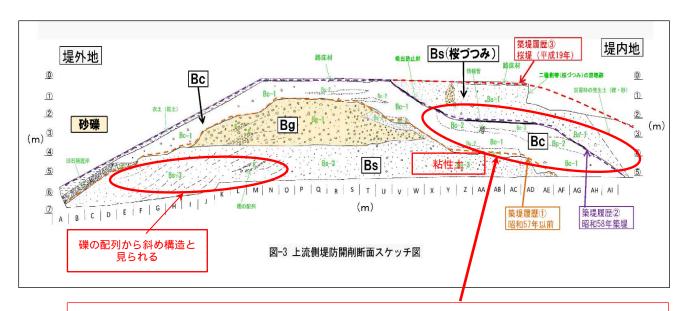
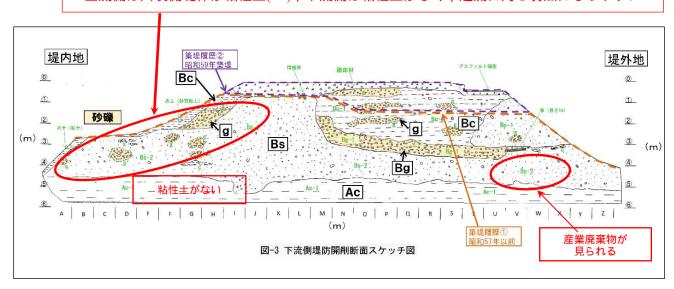
図 4.3.15 上流側(上図),下流側(下図)堤防の開削断面スケッチ図の比較⁶⁾ (千曲川堤防調査委員会 千曲川穂保地区現地視察資料に加筆)

- · 河川特性から , 狭窄部上流の堰上げの影響を受けやすく , 水位縦断勾配の変化点であり , 越流の可能 性のある箇所。
- ・ 地形,地質から,問題となるような旧河道の分布はなく,地表面から厚く粘性土が分布する。基盤漏水の発生無し。
- ・ 堤防開削断面から,上流側では礫分が多く含まれている。堤内地側の氾濫堆積物に礫が多く分布している。下流断面は砂が主体であり,上下流断面で築堤構造,土質が異なる。
- ・ 破堤箇所の下流に坂路があり,この坂路を境に工区境があったと考えられ,上流側は桜つづみの下部 に吸出し材によって保護されている良質粘性土(厚さ約 2m)が基礎地盤の粘性土と接しているのに対し,下流側は砂質土主体の堤体が粘性土の地盤上に築堤されている。
- ・ 破堤箇所は上流と下流の土質の違う部分で,堤防断面が小さく,桜堤の施工境界となる部分である。 【弱点になりやすい部分】

上流側は川裏側堤体が粘性土(Bc);下流側は粘性土がなく,越流に対し弱点になりやすい

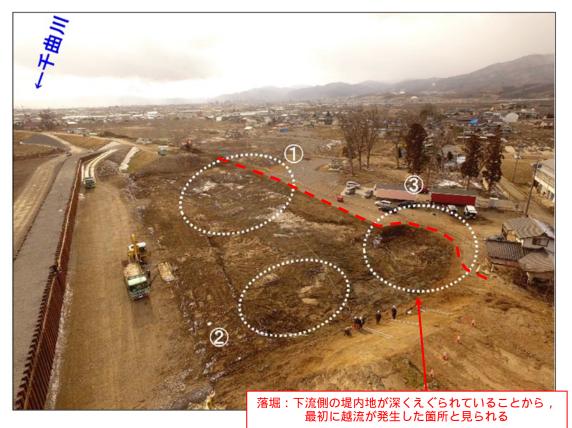
図 4.3.16 破堤箇所の空中写真から見る落堀⁶ (千曲川堤防調査委員会 千曲川穂保地区現地視察資料に加筆)

図 4.3.15 に, 決壊箇所の堤防開削断面スケッチ図を示す。また,図 4.3.16 に落堀調査結果から見た越流発生箇所の推察を示す。

決象時の落塊 堆積した砂利

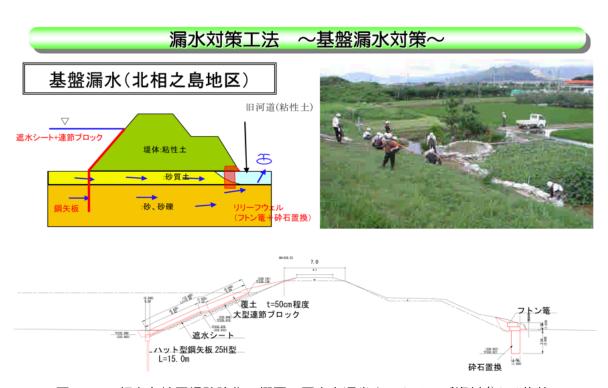
図 4.4.1 相之島地区堤防強化の概要(国土交通省ホームページ資料¹⁾より抜粋)

堤防強化の概要を図 4.4.1 に示す。堤防の強化は,堤防の表のり尻部に鋼矢板,表のり面部に遮水シートと連接ブロックによる遮水が施され,裏のり尻部には,砂質土層の水圧を開放することでパイピングを防止するリリーフウェルが設置された。

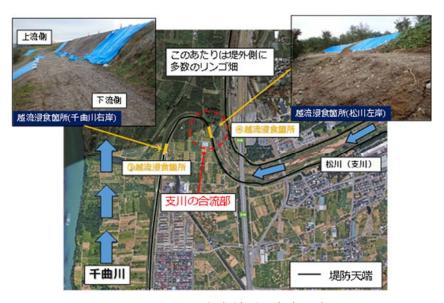
図 4.4.7 58k 右岸付近の空中写真

図 4.4.7 に距離標 58k 右岸付近の空中写真を示す。同地点は左岸決壊箇所の対岸にあたる。千曲川に隣接する支川の松川においても、堤体表面の植生がはがされていたことから越流によって削られたと考えられる。同地点は千曲川と松川の合流部であり、バックウォーターによって松川からの越流が生じた可能性も考えられる。

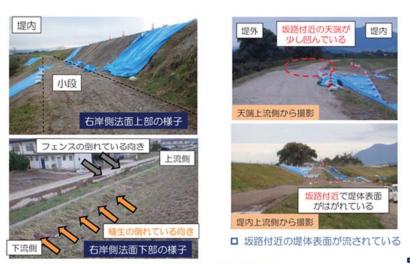
図 4.4.8 に千曲川右岸側堤体の越流浸食箇所の写真を示す。堤内地側のり面の小段の植生がのり尻に向かって倒れており、越流があったことが確認できる。それに対して、のり尻に設置されたフェンスが堤防側に倒れている箇所があり、隣接する松川(支川)側から越流した流れが先に届いたのではないかと予測する。のり面の上部は植生が剥がされており、越流による侵食の痕跡が確認できる。坂路付近の堤体の表面に大きな侵食と天端に若干の凹みが確認できることから、坂路付近から先行的に越流した可能性が考えられる。

□ フェンスが堤体側に倒れている→先に支川側から越流した? 前田委員(名工大)の報告
 図 4.4.8 越流浸食箇所⁴⁾

多くの破堤箇所では主な破堤原因が越流だとされているが,浸透による裏法尻の弱体化と越流の複合作用であった可能性についても否定できない。しかし,少なくとも浸透に対する対策を行うことで堤防の粘り強さが格段に向上した事例ではないかと考える。堤防の粘り強さが向上したことによって被害が少なかったと見ることができる一方で,対岸(58k 左岸)が破堤したことで水流が変化し,破堤に至らなかったとも考えられるため,今回と同様な豪雨による河川水位の上昇に耐えるためには,対岸の補強に合わせて右岸側のさらなる補強が必要である可能性もある。

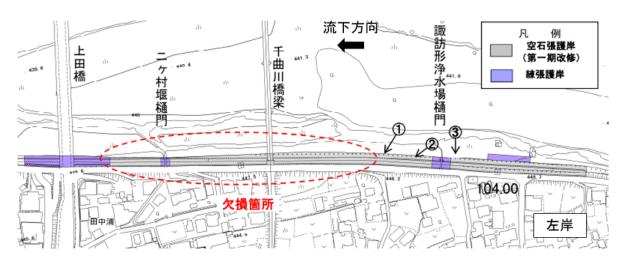
図 4.5.1 千曲川左岸 104k 付近の周辺護岸の状況 (参考文献¹⁾に加筆)

堤防欠損の被害を受けた距離標 104k 付近の左岸側は ,長野県上田市諏訪形地区に位置する。延長約 300 mの堤防欠損箇所では ,第一期改修時 (大正 7 年~昭和 17 年)に樋門や橋梁の一部区間を除いて空石張護岸と木工沈床が施工されていた (図 4.5.1 ,図 4.5.2)。欠損箇所に近接する図 4.5.1 の の地点では ,図 4.5.2 の写真のように木工沈床が流出した。欠損箇所に含まれない上流側 (図 4.5.1 の , の地点)において第一期改修時に施工された空石張護岸と木工沈床は ,出水後も損傷がみられなかったと報告されている 2),3)。また ,欠損箇所には二ヶ村堰樋門が設置されていたが ,施設が流出する被害を受けた。欠損箇所の上流には諏訪形浄水場樋門が設置されており ,こちらには被災が認められなかった。

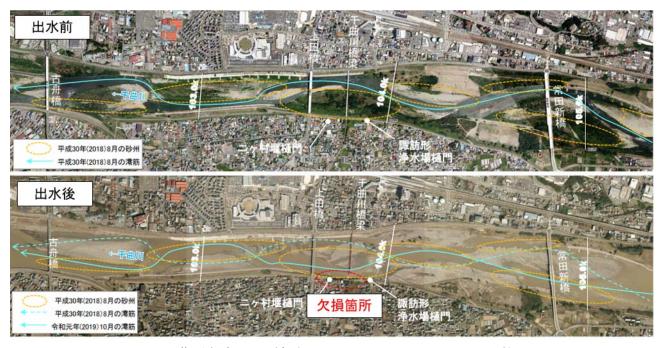
図 4.5.4 千曲川左岸 104k 付近の河道と砂州の状況 (参考文献 1) に加筆)

千曲川左岸 104k 付近の堤防欠損地点は,決壊した千曲川 58k 左岸(穂保地区)よりも上流に位置しており,河床勾配は約1/200である(58k 付近の河床勾配は約1/1000~1/1500)。図 4.5.4 は千曲川左岸 104k 付近の河道と砂州の状況で,出水前が 2018 年,出水後が 2019 年の様子である。出水前の写真からは,左岸の欠損箇所周辺に砂州が形成されており,植生の繁茂も確認できる。出水後の写真からは,欠損箇所周辺の砂州が流亡し,澪筋の位相が左右岸で逆転するような大きな変化が生じたことがわかる。このような出水前後の砂州形状の変化は,58k 付近ではみられなかった特徴である。104k 付近では,過去の出水(平成11年8月)でも澪筋の変化がみられていた 2,3)が,欠損箇所周辺では平成11年8月出水以前から背の高い砂州が左岸側に固定されていた。

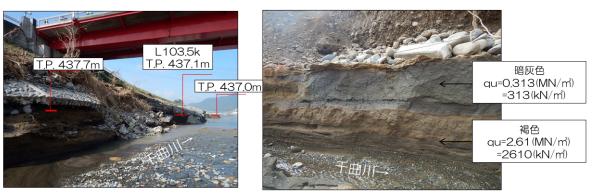
図 4.5.7 露出した基礎地盤の状況(参考文献1)に加筆)

図 4.5.7 は,欠損箇所の基礎地盤の状況である。写真の通り,基礎地盤は暗灰色の粘性土地盤と褐色の岩盤の二層の構造がみられた。暗灰色の粘性土地盤の一軸圧縮強度は $313(kN/m^2)$ で,これは河川砂防技術基準(案)設計編にもとづく分類によると N 値 $15\sim30$ に相当する非常に堅い地盤である。一方,粘性土地盤の下層に存在する褐色の岩盤の一軸圧縮強度は $2610(kN/m^2)$ で,粘性土地盤と同じ基準にもとづくと軟岩に分類される 2λ 3)。

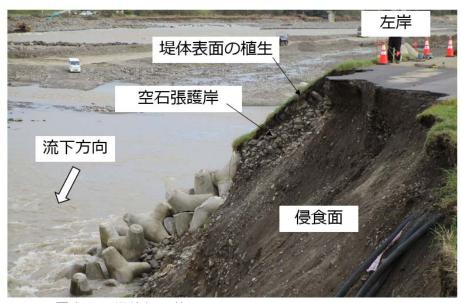
図 4.5.8 露出した堤体部の状況(2019年10月26日 調査団撮影写真に加筆)

図 4.5.8 は,欠損箇所の堤体部の状況である。堤体表面上部の植生の下には,図 4.5.2 でも示した空石 張護岸が天端まで施工されている様子を断面で確認することができる。また,堤体部のおおまかな土質 構成は下層に礫質土,上層に砂質土の二層構成である。

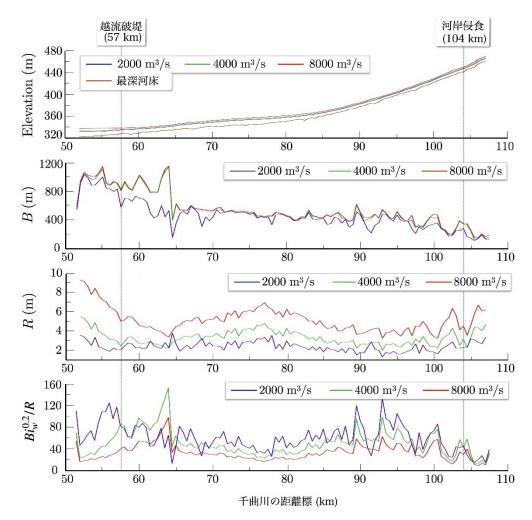
図 4.5.9 流量ごとの河道の幾何学的形状などの縦断分布(上段:不等流計算による水位,中段1:水面幅 B,中段2:径深 R,下段:黒木・岸の川幅水深比)

図 4.5.9 図 4.5.10 にそれぞれ 3 つの流量における水面幅 B ,一般断面における平均水深である径深 R , フルード数 F_r , 水面勾配 i_w , 無次元掃流力 τ_* , 川幅水深比を示した。水面幅 B については , 下流端から 65 km 地点までは 800 m 程度 , それより上流の区間においてはいずれの流量においても 500 m の水面幅 となることがわかる。 104 km の堤防欠損地点付近での水面幅 B はその前後の区間と比べると 2 倍程度の水面幅となることが分かった。径深 R については , 平常時と比べると , 8000 m 3 /s においては 6 から 7 m ほども水深が増加することが分かった。また , 104 km の前後については , 径深 R の増加率は他よりも小さいことが分かった。 F_r については , 不等流計算を実施した区間の中で相対的に水面幅 B が大きな 65 km よりも上流区間となるほど増加する傾向にあり , 流量の規模に依らずおおむね 0.4 から 0.8 程度の範囲となることが分かった。水面勾配 i_w については , 65 km よりも上流区間となるほど増加する傾向になることが分かった。無次元掃流力 τ_* についても水面勾配 i_w と類似した傾向となることが分かった。

図 4.5.9 の下段に 3 つの流量における上記の不等流計算から得られる水理量を用いて算定した川幅水深比を示した。同図中の川幅水深比は黒木・岸 6 が提案している $BI_b^{0.2}/h_0$ を用い,河床勾配 I_b については水面勾配 i_w ,水深 h_0 については一般断面の平均水深を表す径深 R を代用した $Bi_w^{0.2}/R$ を用いた。まず,流量が $2000~{\rm m}^3/{\rm s}$ の時の $Bi_w^{0.2}/R$ については,解析した全区間を通して $40~{\rm Hg}$ となり,流量が $8000~{\rm m}^3/{\rm s}$ の時の $Bi_w^{0.2}/R$ は $20~{\rm ho}$ 5 $30~{\rm Hg}$ まで低下することが分かった。このうち,越流破堤が発生した長野市穂保の $57~{\rm km}$ 地点の $Bi_w^{0.2}/R$ は, $2000~{\rm m}^3/{\rm s}$ の時に $70~{\rm im}$ 4、 $8000~{\rm im}^3/{\rm s}$ の時には $30~{\rm Hg}$ に減少することが分かった。また,大規模な河岸侵食が発生した上田市諏訪形の $104{\rm km}$ 地点は,流量の規模に依る $Bi_w^{0.2}/R$ の変化の規模は小さく, $2000~{\rm im}^3/{\rm s}$ と $8000~{\rm im}^3/{\rm s}$ のいずれにおいても $30~{\rm ho}$ 5 $40~{\rm Hg}$ と $2000~{\rm im}^3/{\rm s}$ と $2000~{\rm im}^3/{\rm s}$ のいずれにおいても $20~{\rm ho}$ 5 $2000~{\rm im}^3/{\rm s}$ と $2000~{\rm im}^3/{\rm s}$ のいずれにおいても $20~{\rm ho}$ 5 $2000~{\rm im}^3/{\rm s}$ と $2000~{\rm im}^3/{\rm s}$ のいずれにおいても $20~{\rm ho}$ 5 $2000~{\rm im}^3/{\rm s}$ と $2000~{\rm im}^3/{\rm s}$ のいずれにおいても $20~{\rm ho}$ 5 $2000~{\rm im}^3/{\rm s}$ と $2000~{\rm im}^3/{\rm s}$ のいずれにおいても $20~{\rm ho}$ 5 $2000~{\rm im}^3/{\rm s}$ と $2000~{\rm im}^3/{\rm s}$ のいずれにおいても $20~{\rm ho}$ 5 $2000~{\rm im}^3/{\rm s}$ と $20000~{\rm im}^3/{\rm s}$ のいずれにおいても $20~{\rm ho}$ 5 $2000~{\rm im}^3/{\rm s}$ のいずれにおいても $20~{\rm im}^3/{\rm s}$ のことが分かった。

河道の特性のうち ,砂州などの中規模河床形態についてはしばしば川幅水深比を用いて評価される。前述の通り ,越流破堤が生じた $57~\rm km$ の前後の区間と $104\rm km$ の前後の区間における算定された $Bi_w^{0.2}/R$ は ,どちらも $8000~\rm m^3/s$ の時は $40~\rm tec$ と同規模である。しかし , $2019~\rm tec$ の出水時における両区間での砂州の挙動は全く異なった。 $BI_0^{0.2}/h_0$ は平坦床からの砂州の発生・非発生の判断指標として提案されたものであり ,砂州の変形や移動の有無の判断に $BI_0^{0.2}/h_0$ は適さないことが示唆される。

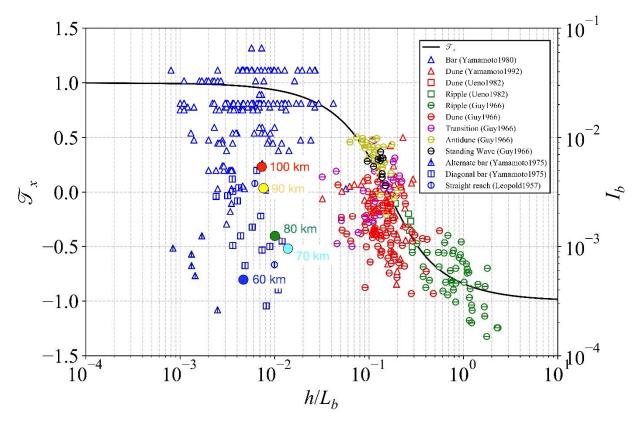
図 4.5.11 水深波長比h/Lと河床勾配I_bを河床波の統一区分

小関・安田の河床波の区分図に,前述した水理解析から得た千曲川の $60~\rm km$, $70~\rm km$, $80~\rm km$, $90~\rm km$, $100~\rm km$ の各値を図示した。既往の研究における水理量との対比により,千曲川の各区間における水理量がどのような河床波の形成に寄与する可能性が高いかを推測できる。図示した $5~\rm bm$ 箇所の水理量のいずれとも同区分図の横軸の水深波長比は 10^{-2} 程度,縦軸の河床勾配は 10^{-3} から 10^{-2} の間に幅広い範囲に位置する。まず, $60~\rm km$ から $80~\rm km$ の水理状態は,既往の研究の水理量との対比から,砂州スケールに位置するものの,河床勾配は小さく,砂州の発生や発達のためのエネルギーは小さいことが推測される。同区分図が教えることは,今回の洪水における同区間の河道内に変形量は小さかったことと一致する。一方で, $90~\rm km$ から $100~\rm km$ にかけての水理状態は,砂州スケールに位置し,砂州の発生や発達のための十分なエネルギーを有していたことが推測される。同図から推測されたことは, $104~\rm km$ において顕著な河道の変形が生じていたことと合致する。

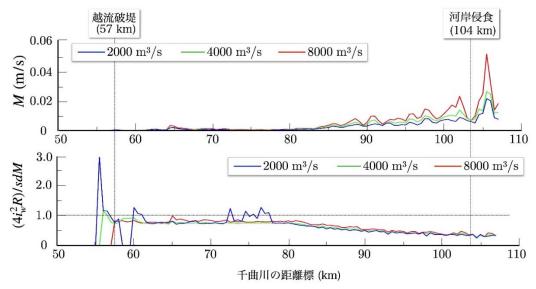
図 4.5.12 流量ごとの河床形状の移動速度 M (上段)と 水面勾配 i_w と径深Rの積と移動速度 M との関係 (下段)

図 4.5.12 の上段に 3 つの流量における河床形状の移動速度 M を示した。まず,2000 m³/s,4000 m³/s, 8000 m³/s のそれぞれの流量における移動速度 M は . 51.5 km から 80 km あたりまでの区間では 0.002 m/s 程度と非常に緩慢であることが推定された。 特に $,51.5~\mathrm{km}$ から $60~\mathrm{km}$ 付近の区間における移動速度 M は 極めて緩慢な値となることが示された。このことは,越流破堤に至った 57 km の地点の前後では,大規 模な河岸侵食が発生した 104 km 前後の区間と比べ、出水後の砂州の変形はわずかだったことと一致する。 一方で, $80~\mathrm{km}$ よりも上流の区間での移動速度 \emph{M} は $0.02~\mathrm{m/s}$ 前後となり,それよりも下流区間よりも 1オーダー大きな値であることが示された。移動速度 M は上流に向かうほど増加する傾向となることが示 され,流量の規模が大きくなるほど移動速度 M の値は無次元掃流力 au_* と水面勾配 i_w の増加に応じて増大 することが推定された。ただし, $104 \, \mathrm{km}$ 付近の移動速度 M に着目すると,その前後の区間と比べて 50%以上も移動速度 M の値が小さく,流量の規模に依らず $0.01~\mathrm{m/s}$ 程度に留まることが示された。このこと は,20年ほどにわたりこの付近の左岸側の砂州の変形や移動は僅少だったとの報告と一致する。104 km 付近における移動速度 M が小さくなった理由としては,この付近の水面幅は前後の区間より広く,この ために径深 R は流量の規模に依らず小さく,これらの結果として水面勾配i,が前後の区間より小さくな るためと推測される。また,104 km付近の下流側と上流側における河床形状の移動速度は相対的に大き く,104 km 付近の大規模な河岸侵食の要因は,その下流側と上流側の両区間において河床変動が前駆的 に開始したことが要因の一つとして推測される。

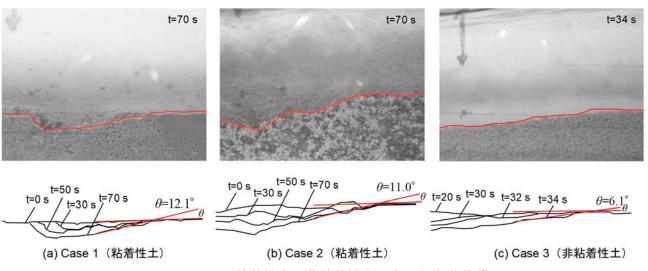
図 4.5.15 粘着性土と非粘着性土の表面侵食挙動 12)

この粘着性土において土塊となって剥離する侵食現象は,表面流による土のせん断破壊と考えることができる。図 4.5.15 は珪砂と非塑性シルトを混合した非粘着性土および珪砂と塑性シルトを混合した粘着性土の表面侵食挙動である。非粘着性土では,侵食面がなめらかであるのに対して,粘着性土では土が塊となって剥離しながら侵食が進行するため侵食面に凹凸が見られる。図 4.5.16 は粘着性土における1

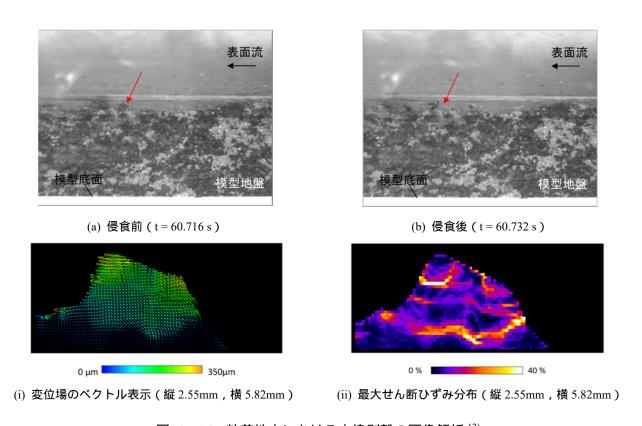
図 4.5.16 粘着性土における土塊剥離の画像解析 12)

つの土塊の剥離に注目し,変位場とせん断ひずみ場を定量化したものである。明らかにせん断ひずみが 局所化している様子が見られ,侵食現象は表面土のせん断破壊現象と解釈できる。

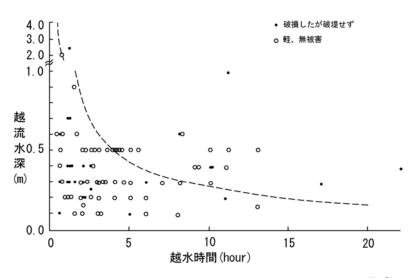
図 4.6.2 最大越流水深・越水時間と堤防破堤との関係 1),2)

当該地点では越流水深が記録されており,大凡40cmの越流水深(新百々川樋門)が報告(千曲川河川事務所)されている。越流水深と越水時間による堤防の被害は図 4.6.2 のような経験則がある。国土交通省による堤防被害の実例を取りまとめたものであるが,越流水深が40cmほどあると堤防が破堤する事例も存在することを勘案すると,相之島地区の堤防被害は比較的軽微であると言える。穂保地区の破堤地点は越流水深が80cmのために,両者を比較することはできないが,越流にもかかわらず,相之島地区の被害が軽微であった理由について考察することは,今後の対策工を考える上で重要な意味がある。

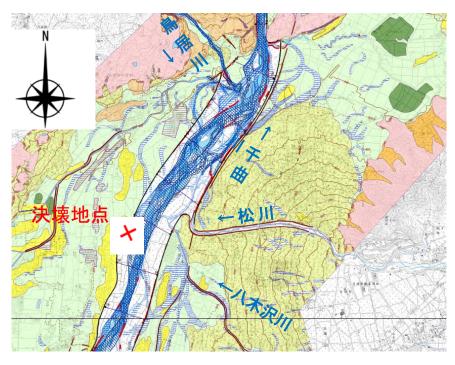
図 4.6.3 千曲川 58k 付近の治水地形分類図 3)

千曲川の穂保地域,相之島地域はともに立ヶ花の狭窄部の約 6km 上流に位置する。狭窄部の上流は河川水位が上昇しやすいことから,同地点は過去から繰り返し洪水を生じていると考えられる。図 4.6.3 に治水地形分類図 ³⁾を示すが,穂保地域のある左岸は低湿地が広がり,粘性土地盤が堆積するのに対して,右岸は丘陵地からの緩傾斜面を形成し,松川や矢木沢川が扇状地を形成している。実際に,穂保地域は堤防破堤箇所における地質調査で基礎地盤は粘性土が厚く堆積することが確認 ³⁾される一方で,相之島地域は堤防の基礎地盤に礫質土が厚く堆積することが既存工事の資料で確認できる。

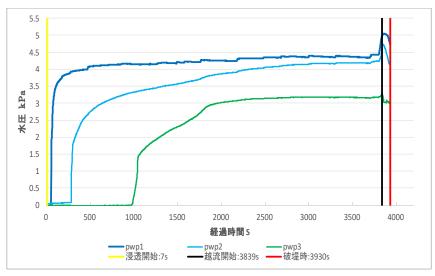
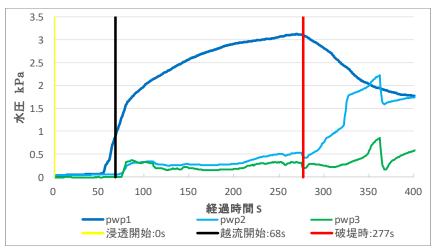
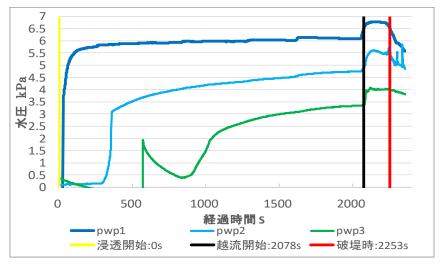
図 4.6.5 堤防模型試験の間隙水圧試験の時間変化

3 つの試験結果を示すが, Case A, B は無対策堤防に, Case C は堤防の裏のり面のり先に砕石によるドレーンを配置した対策堤防に設定した。実験は表のり面側から注水して水位を 200mm に管理する条件を基本試験とした。間隙水圧をモニタリングして,定常状態に達したことを確認後に越流試験を実施した。この条件は河川水によって堤体が十分に浸潤した状態を模擬している。一方, Case B は比較試験として,堤体に河川水が浸潤せずに,堤体は不飽和状態を維持した条件において,越流試験を実施する。図 4.6.5 に堤防の下部に設置した間隙水圧計の経時変化を示す。Case C は計測初期に間隙水圧に乱れがあるために,全体的な挙動に着目して考察する。

Case A, B, C の破堤(堤防天端高さが維持できない状態)までの時間は,それぞれ,91 秒,209 秒,175 秒である。Case A, B の試験結果を比較すると,堤体内の浸透水が少なく,堤体が不飽和状態に維持される場合に,越流による破堤時間は長期化し,堤体の越流に対する耐侵食性の高いことがわかる。一般に,堤体が不飽和状態を維持するとせん断強度が大きいことが知られているが,耐侵食性についても向上する結果を示している。一方,Case A, C を比較すると,のり先のドレーンによって堤体内の水位上昇を抑制すると,破堤までの時間が長期化する。模型のドレーン工は堤体内の地下水位を下げるように改良範囲をやや大きく設定した。

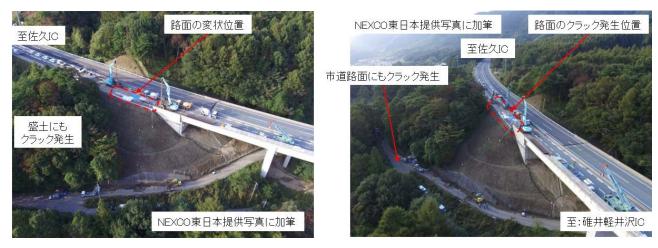
図 4.7.8(a) (A) 東地区 上信越自動車道(碓井軽井沢 IC~佐久 IC 間)の香坂川橋西側橋台付近の盛土における地すべりにより,高速道路下り線の路面にクラックが 25m 程度の範囲で発生した。クラックの幅は 175mm 以上,段差は 250mm 以上に達した。高速道路脇の市道路面にもクラックが発生した。懸命な復旧工事により,2019 年 10 月 23 日に上り線を活用した対面通行によって通行止めが解除され,2020 年 4 月 3 日に 4 車線への復旧が完了している。

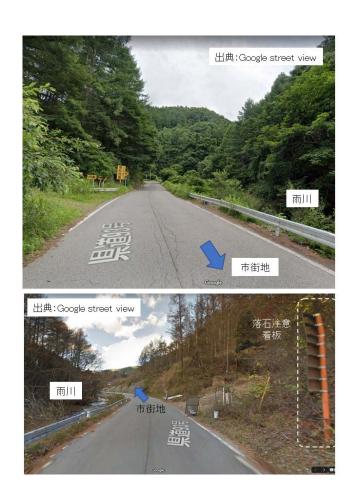
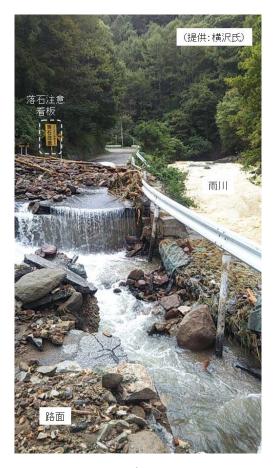
図 4.7.12(b) (E-1)臼田地区 田口,県道93号,併走する雨川の護岸崩落および路面の洗掘。写真(左下)に見られるように,普段の雨川は流量が多くない。写真(右)は10月13日午前9時頃撮影されたもので,雨川は流量も多く,川幅一杯に濁流が流れている。路面には流木・土砂が残っている。路面を流れる水は雨川右岸側の山地より供給されているとみられる。

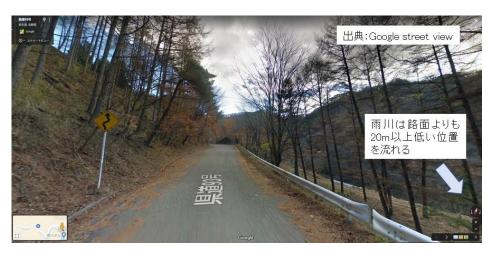
図 4.7.12(c) (E-2) 臼田地区 田口, 県道 93 号。E-1 よりも 700m 程度上流の地点における路面洗掘。 拡幅工事が過去に行われている。舗装の継ぎ目から路面洗掘が生じているように見られる。

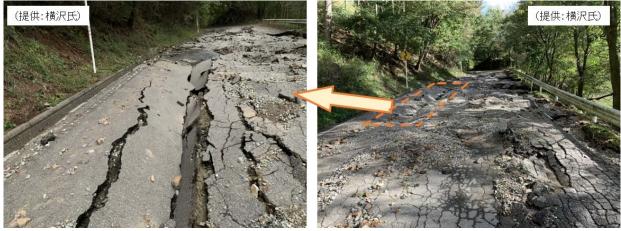
図 4.7.12(d) (E-3) 臼田地区 田口,県道 93 号,雨川砂防ダムの直ぐ手前における路面洗掘。併走する雨川は路面よりも 20m 以上も低い場所を流れており,雨川から溢れた水が路面洗掘に影響しているとは考えられない。図 4.7.12(a)に示すように,写真の奥のカーブを左に曲がった先には川があり,そこまでに至る県道の路面にも路面洗掘が発生している。この川から溢れた水が路面を流下して路面洗掘を起こしたものと考えられる。

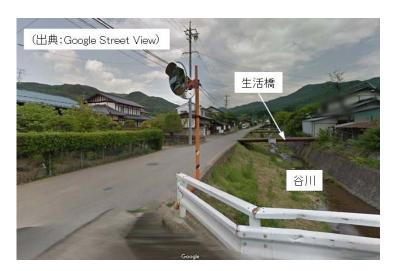
図 4.7.14(b) (G)臼田地区,入沢,谷川の護岸崩落,路面洗掘。谷川に併走する道路が完全に無くなっている箇所も見られる。こちらでも生活橋が消失している。

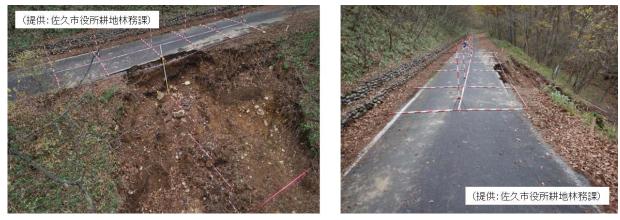
図 4.7.24(a) (P)東地区,妙義荒船線。本路線に近い雨量計の観測結果では, 駒込および 香坂川橋 のいずれにおいても,約 400mm を越える累積降水量が観測されており,当該地においても相当量の 降雨があったことが想定される。

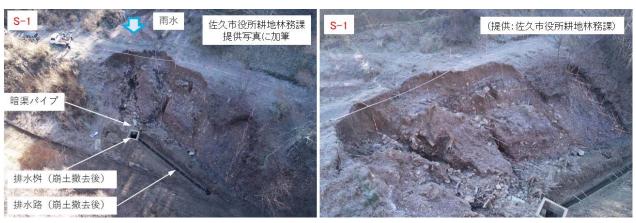
図 4.7.27(b) (S-1)臼田地区,田口十石峠通線.未舗装(砂利道)区間における幅約 15m 以上の大規模な崩壊。写真(左)において,写真上部の斜面から流下した雨水は,暗渠パイプを通して斜面下の排水桝に流れる構造であったが,暗渠パイプが閉塞したために雨水が溢れて林道を越流し,法面,路面の洗掘が生じたと考えられる。図 4.7.27(a)に示すように,稜線を結んで描いた集水面積は約 60,000m²と算定される。降水量 400mm として,雨水の地盤への浸透などを無視して試算すると,24,000m³の雨水が十数時間という非常に短い時間に被災箇所に集中して流下したと考えられる。

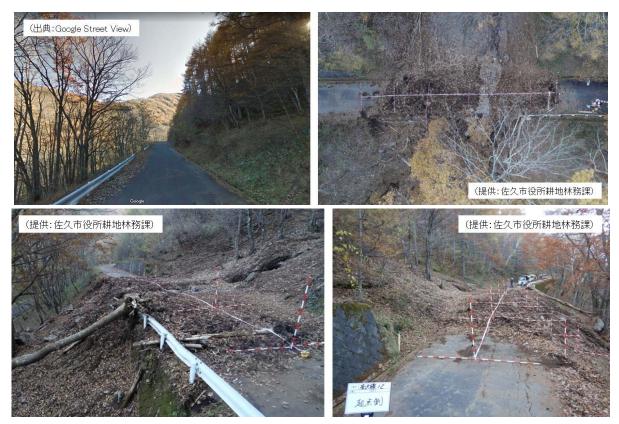
図 4.7.29(a) (U)望月地区, 唐沢線。路面上部の斜面が崩落して, 土砂・倒木が幅員 5m の林道を約 30m に渡って覆う。
