令和元年台風 19 号(東日本台風) および 10 月末 豪雨災害に関する調査報告書

2020年6月

公益社団法人 地盤工学会 災害連絡会議 令和元年台風 19 号(東日本台風)および 10 月末豪雨災害調査団 東京都文京区千石四丁目 38 番 2 号

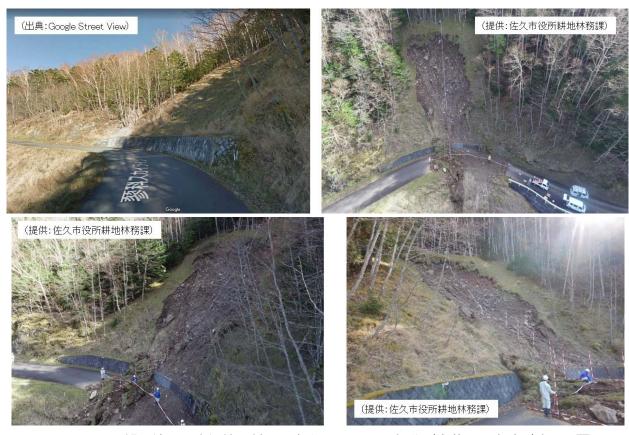
図 4.7.29(b) (U)望月地区, 唐沢線。斜面の高さ 15~20m の部分が崩落して土砂が路面を覆う。

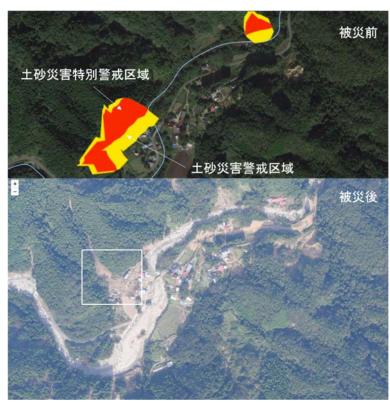
図 5.4 土砂災害警戒区域(急傾斜)の被災状況(上:産総研地質図 Navi,左:国土地理院空中写真)

被害の大きかった五福谷川の中下流域では,土砂災害警戒区域(土石流,急傾斜地の崩壊)の指定範囲は狭いようである.図 5.4 に示す急傾斜地の崩壊の指定区域では,急傾斜地の背後の渓流から流出した土石流により家屋が被害を受け,土砂災害警戒区域よりも広い範囲で被害が生じている.

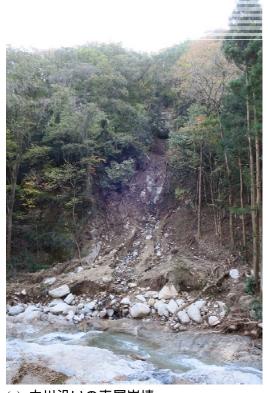
(a) 内川沿いの表層崩壊

土石流と斜面崩壊の代表的な事例を図 5.5(a)~(d)に示している.(a)の斜面崩壊は厚さ 1m 前後の表層崩壊がほとんどで,航空写真で判読できない小崩壊や渓岸浸食が多数発生している.(b)の西側の廻倉地区では玄武岩溶岩の基底部付近を発生源とする崩壊土砂が土石流化して被害を拡大している.(c),(d)は表層崩壊(崩壊厚さ 30 cm)とパイピング痕である.

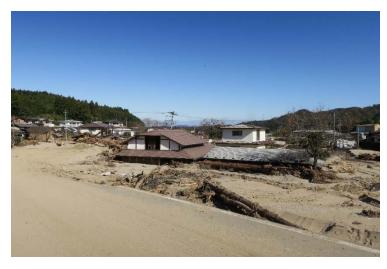
最も被害が大きかった五福谷川の岩下橋付近の状況を図 5.6 に示す.(a)の下流域では粒径の細かい砂,シルトが堆積しており,家屋への土砂流入が目立っていた.土砂洪水氾濫の様相を呈していた.(b)の中流域では土石流の巨礫により家屋が破壊されていた.

(a) 五福谷川下流:砂質土主体

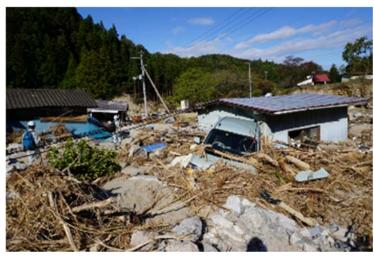
(b)五福谷川中流:巨礫が多い

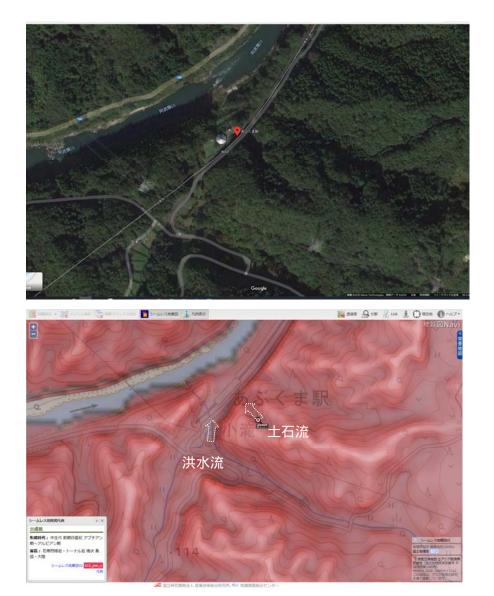
図 5.8 あぶくま駅周辺の空中写真と赤色立体地図 (上: Google Map,下:産総研地質図 Navi)

阿武隈急行あぶくま駅周辺部で土石流と洪水流が発生し,鉄道盛土が流出した.また,斜面から土砂が流出して,線路上および駅舎に流入・堆積した.図 5.8 に駅舎周辺の空中写真と駅舎付近を拡大した赤色立体地図を示している.洪水流はトンネル坑口を横過する排水トンネルに流入せずに,旧流路に沿って流下し,駅舎入口付近を通過して,阿武隈川本川に流れ込んだ.土石流は駅ホーム付近の谷部で発生し,土砂が線路およびホームに流入・堆積した.なお,当該箇所の地質は中生代前期白亜紀の花崗閃緑岩である.

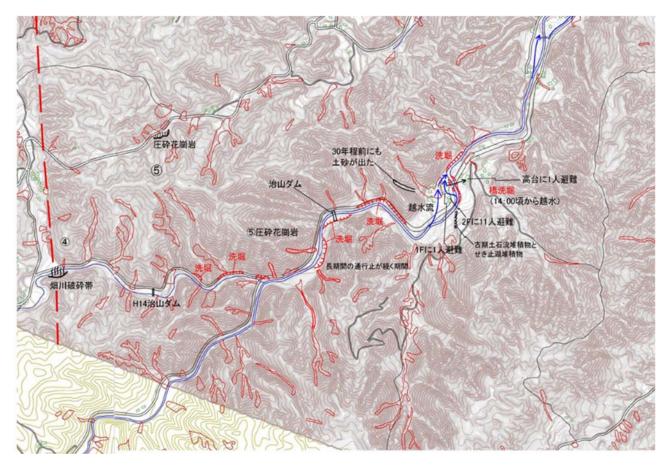
図 5.11 五福谷川沿いの崩壊状況

五福谷川は薄平集落から標高 200m の小起伏面に至る区間は急流をなす峡谷部を形成し,河川沿いには 比較的整備された道路がある.今回の災害で道路は壊滅的な被害を受けた.図 5.11 に五福谷川沿いの崩 壊状況を示す.崩壊は全体に小規模であり,やや大きな崩壊と思われた断層東側の 2 か所は採石場から の小規模土砂流出であった.崩壊が土石流化したものがあるが,谷壁斜面上部から河道への流出土砂は 少なかった.

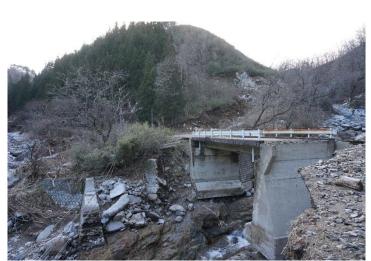
橋梁被災箇所(図 5.16)は橋梁本体が残ったものの,橋台取付け部の盛土が流失して通行不能となった.近年の豪雨災害では橋台取付け部の盛土の流失が各地で認められ,橋台背後の盛土の強化や橋台との一体化が提案されている.また,土石流は桁下高さ 10m 程度あれば,橋梁下を無害で通過することが経験的に知られているため,これらの知見を参考にした復旧が望まれる.

図 5.16 橋台背後の盛土が流失した橋梁

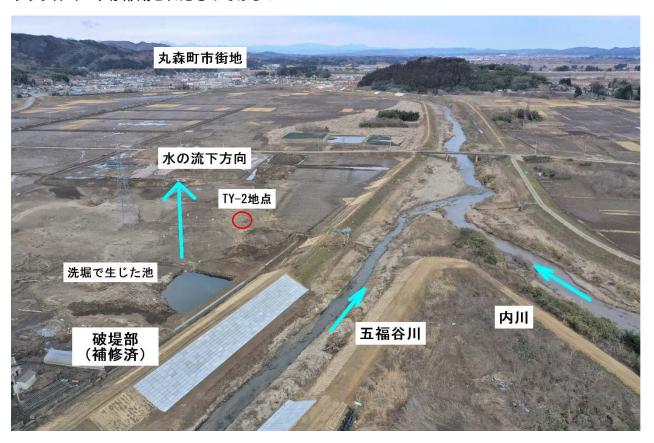
TY-02 地点は,図 5.18 に示すように破堤部の 30m 程度下流側であり,破堤部のすぐ内側には流水の影響で直径約 20m,深さ 5m 程度の洗堀部(落堀)が形成されていた.破堤部に近い場所には直径 2~5cm の河床礫が点在し,地表部には,破堤部から供給された砂礫や砂質土が 0.5m 程度堆積しており,調査 箇所に礫や粗粒分のやや少ない場所を選定して,堆積物を採取した. TY-03 地点は,五福谷川の右岸側の堤内地で,被災前は畑であったが,波長約 0.1m の連痕(リップルマーク)の顕著な細粒砂が 0.5m 程度の層厚で堆積していた(図 5.19). これは堆積層の表面を水が流れることで,周期的な波状の模様のリップルマークが形成されたものである.

図 5.18 破堤部上流側からの状況

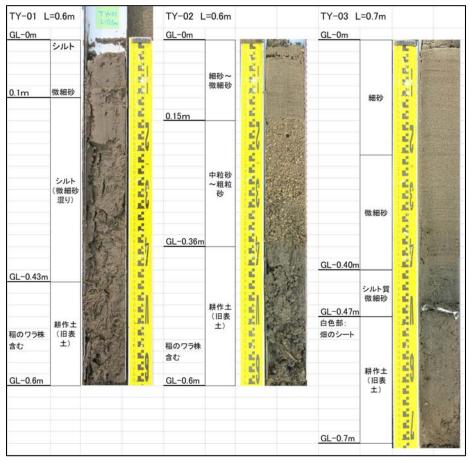
図 5.20 採取試料の柱状図と状況

図 5.20 に採取した堆積物の写真と観察結果を示す.表 5.3 に採取試料の土質試験結果と堆積環境を示す.TY-01 地点の試料は GL-0.43m までは微細砂混じりのシルトで,その下位は稲ワラ株を含み,被災前の旧表土であることがわかる.TY-02 地点は,GL-0.15m までは細砂~微細砂で,0.36m までは中粒砂~粗粒砂で,上方細粒化を示す.TY-03 地点は,GL-0.40m までが,弱く平行層理の発達した細砂で,下位から上位にかけて上方粗粒化傾向を示す. $0.40 \sim 0.47m$ 間はやや含水比の多いシルト質の細砂である.

上流側の TY-03 地点には,水流によって形成されたリップルマークが地表面に残されており,細粒分が堆積していないことから,上流から流入した砂分を多く含む河川水が一定の流速を保ちながら流下したことを示唆している.破堤部の TY-02 地点では,破堤部から下流側にかけて砂礫や砂を多く含む河川水が堤内地に流入し,北側の水田地帯に流下し,500m以上下流の TY-01 地点では,流入水が2ヶ月程度滞留しシルト分を多く含む粘性土が堆積したと考えられる.以上の結果から,河川から供給された堆積物を調査することで,土砂洪水氾濫の状況と堆積環境について概略把握することができた.

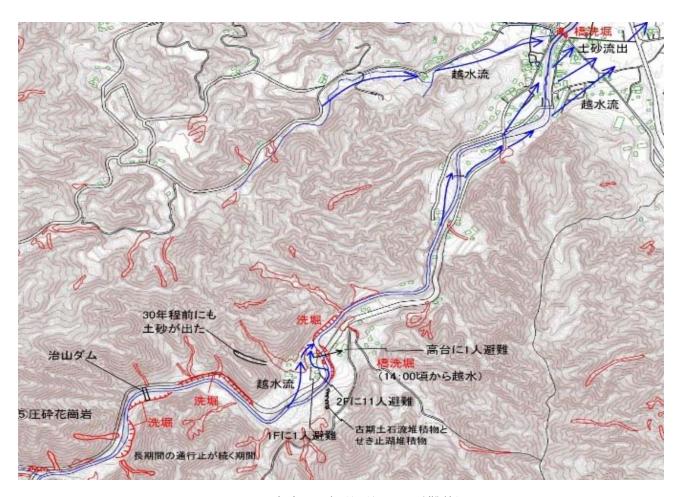
図 5.23 丸森町五福谷川沿いの避難状況

一方,五福谷川沿いの薄平集落では,川沿いの民家に土砂が流入したがそこに集まっていた 11 人が 2階に垂直避難して助かった.また,隣接する民家の住人は事前に集会所に水平避難して助かっている(図5.23,図5.24).早めの避難や状況に応じた避難の大切さが伺える.
