# 令和2年7月九州豪雨による 地盤災害調査報告書

## 2021年6月

(公社) 地盤工学会

令和2年7月九州豪雨地盤災害調査団

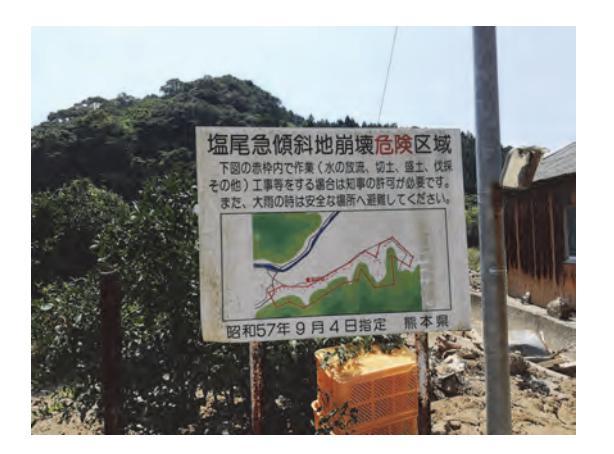
写真 3.1.1-1 塩尾地区と釜地区の境界に示されていた危険区域で 写真 3.1.1-2 被災現場全景 あることを注意喚起する看板

図 3.1.1-1 は、芦北観測所で観測された雨量データである。被災箇所は熊本県設置の雨量観測所からは直線距離にして およそ 2.0km 離れた場所である。図 3.1.1-2 に示すように、塩尾地区の北側に隣接する釜地区では土石流が発生していた。 幸い非難が完了していたため、土石流が発生した地域では人命は損なわれなかったが、塩尾地区では 5 名が亡くなった。 写真 3.1.1-1 に示すように、この地域は昭和 54 年に土砂災害危険区域に指定されているため、昭和 57 年に当時の県の基 準で厚さ 1m の土砂災害を想定して擁壁が設置されていた。写真 3.1.1-2 に示すように昭和 57 年設置された擁壁が釜地 区の方から被災現場まで設置されていた。擁壁は、高さが 3.4~5.9 メートル、幅 140 メートルコンクリートの基礎に鉄 柵と金網を敷きで、落石を防ぐための金網で構成されていた。また、図 3.1.1-3 は被災現場の側面図であるが、傾斜角度 は約 30-40 度であり、設置した擁壁は、崩落土砂を補う目的で待機擁壁と位置付けられていたようである。擁壁の上部 には落石防止柵を設け、擁壁と連動して崩落表土のポケットを設けてあったが、今回のように深層崩壊に対しては擁壁 の下からえぐられた形になったため擁壁としての役目を果たせなかったと言える。写真 3.1.1-3 と写真 3.1.1-4 は、発災

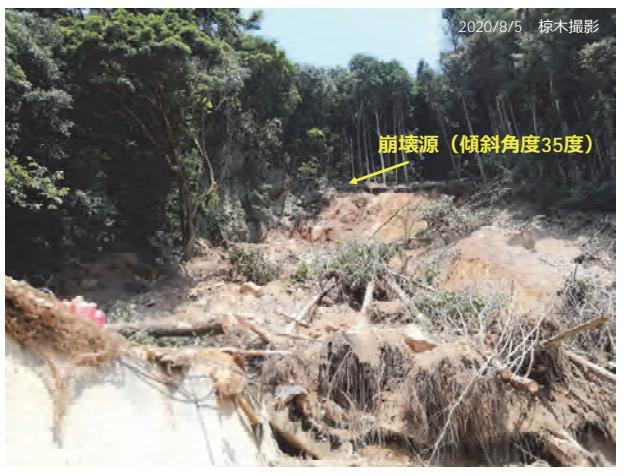
写真 3.1.1-3 破壊された擁壁からの崩壊斜面

昭和57年に擁壁が設置されて以降,振興局職員等により擁壁の定期点検は行われていた。調査台帳を確認させていた だいたが,擁壁そのものの記述は多数あったが,斜面に対する記述は多くなかった。また,擁壁の対象は深層崩壊を想 定していたものではなく,当時斜面に散見された巨大な岩の落下防止対策としての擁壁であった。いわゆる想定外の斜 面崩壊(深層崩壊)が起きたため,この擁壁では防ぎきれなかったと言える。写真3.1.1-5は,発災からおよそ2か月後

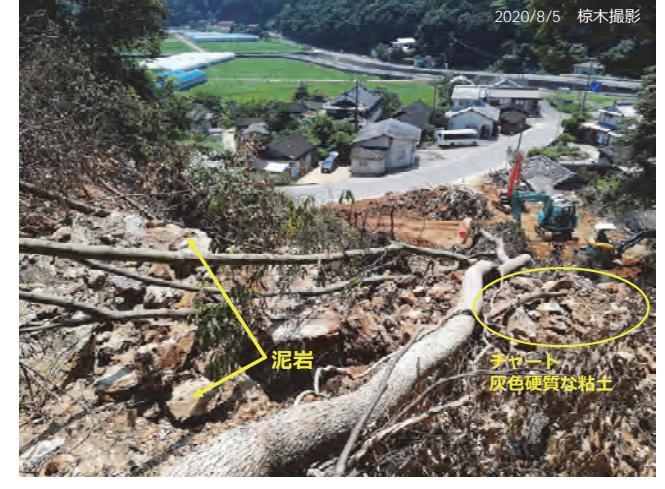
写真 3.1.1-4 崩壊源近辺から崩壊方向の写真

から1か月後の被災現場の写真である。現地には、赤土が広く観察された。実際に斜面を登ってみると崩壊源付近では 黒色の泥岩やチャート、硬質な粘土が多数発見され、深層崩壊後に見られやすい地質状況が確認された。芦北地域振興 局の話では、現場に駆け付けたときは、水が斜面を這うような挙動ではなく、斜面から水が飛び出しているような状況 が観察されたという。当時写真周辺の山の土壌水分量が高く危険な状態であったことが伺えた。

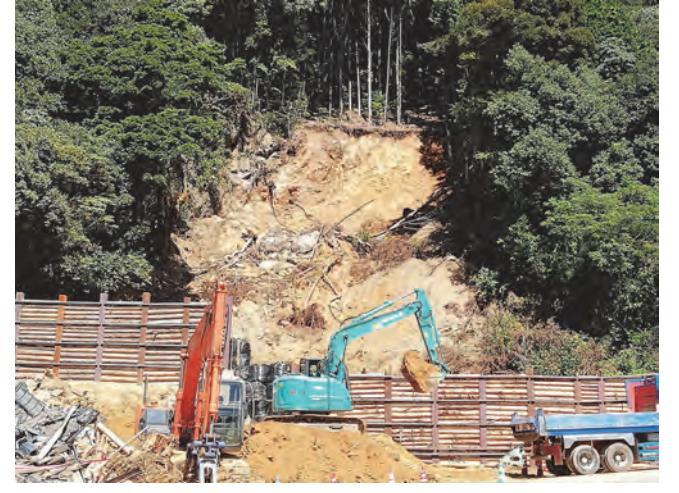
写真 3.1.1-5 約2か月後の復旧状況(令和2年8月29撮影)

の状況を示している。梅雨明け後も、断続的に雨が降ったため、降雨により現地の粘性土が水を含んで作業を遅らせた り、また崩壊斜面近傍の不安定性も考慮される中で復旧工事が進められていた。

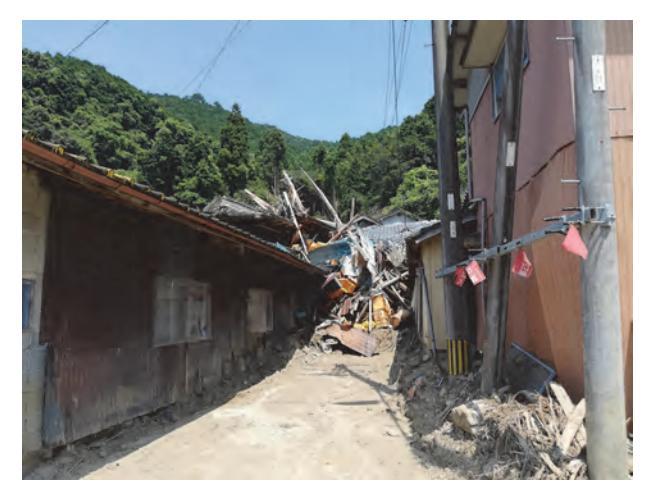
写真 3.1.1-6 土石流で破壊された住宅が別の住宅でせき止められ 写真 3.1.1-7 釜地区の土石流発生源付近 ている様子

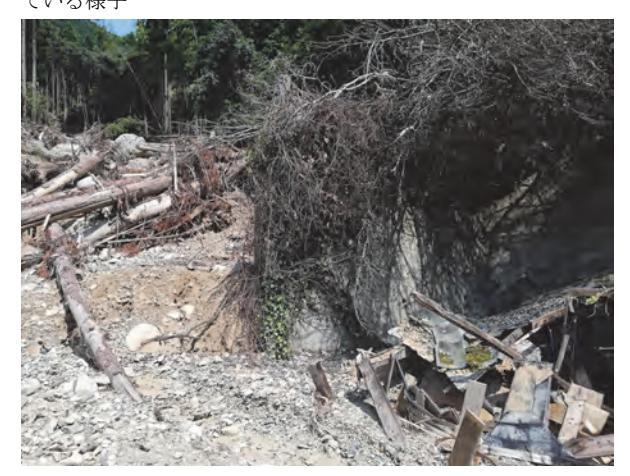
写真 3.1.1-7 破壊された擁壁近傍の様子

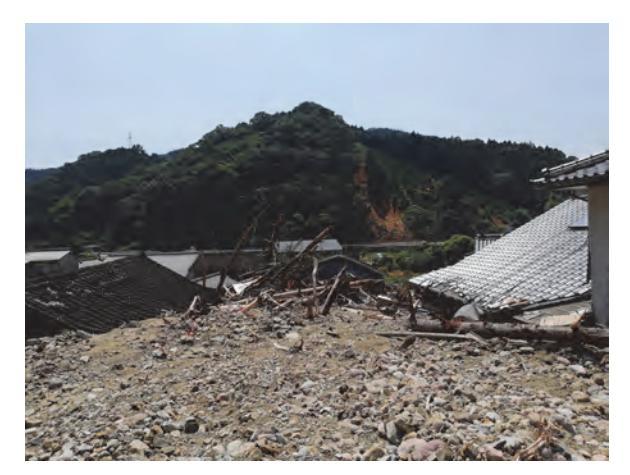
写真 3.1.1-8 住宅で堰き止められ堆積した土石流

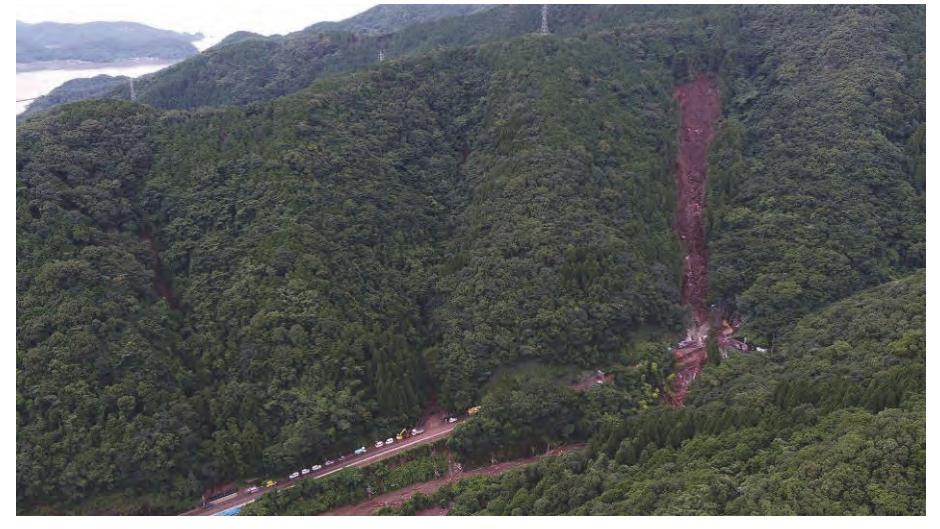
熊本県芦北町佐敷の佐敷トンネル(延長 1570m)の終点側西側斜面において,7月3~4日の豪雨により崩壊が発生し, 道路へ大量の土砂と流木が道路へ流出した(写真 3.1.1-9)。令和2年4月の被災前は流水もほとんどなく,道路施設の 落石防護柵は土石流を想定したものではなかったと思われる(写真 3.1.1-10, 3.1.1-11)。

写真 3.1.1-9 国道 3 号佐敷トンネル終点側坑口空撮(写真右の土石流箇所が被災箇所)。 隣接する渓流も小規模土石流が発生している。今後,土石流が発生する可能性がある。

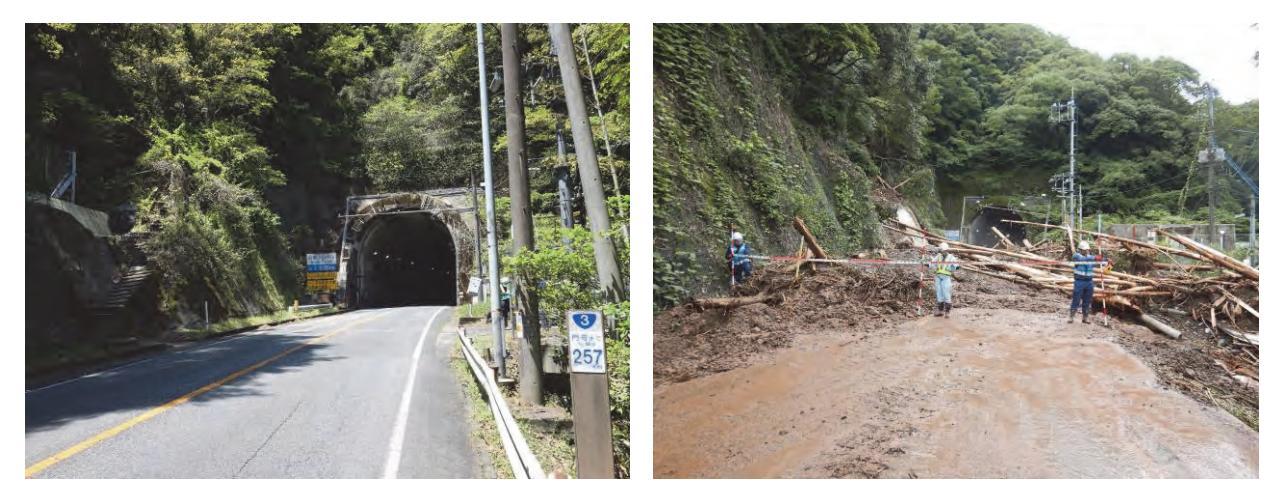
写真 3.1.1-10 国道 3 号佐敷トンネル終点側坑口(左: 4/24 被災前,右: 被災直後 7/5)

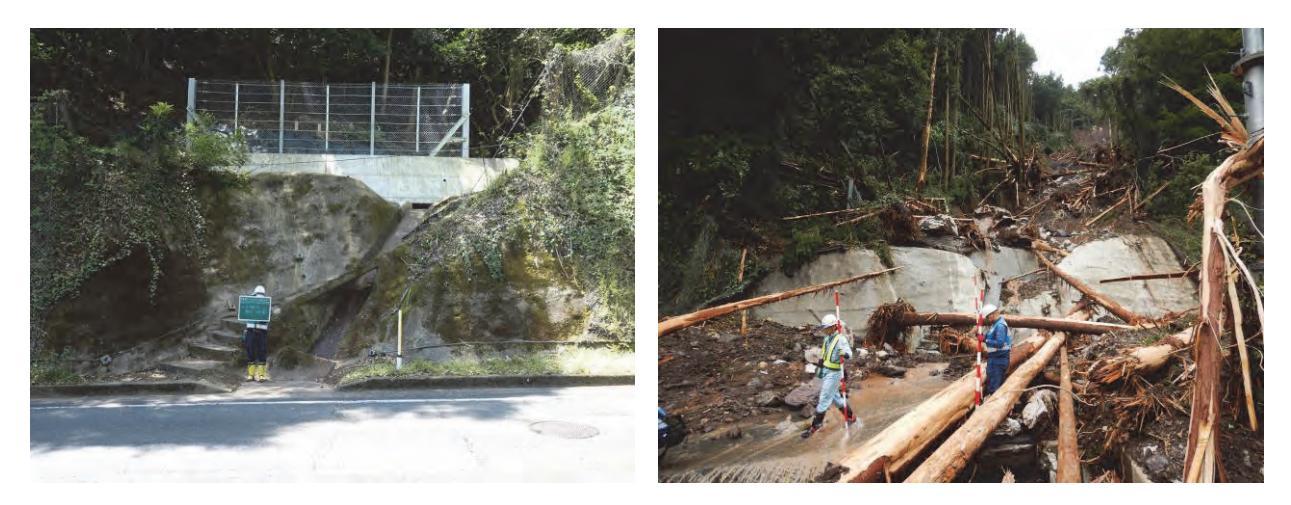
写真 3.1.1-11 土石流渓流の崩壊状況(左: 4/24 被災前,右: 被災直後 7/4)

土石流が発生した崩壊渓流は,秩父帯のジュラ系のメランジュ層を基盤岩として,右岸側の泥質岩と左岸側の石灰岩の地質境界沿いの北東-南西方向の沢筋が発達する。

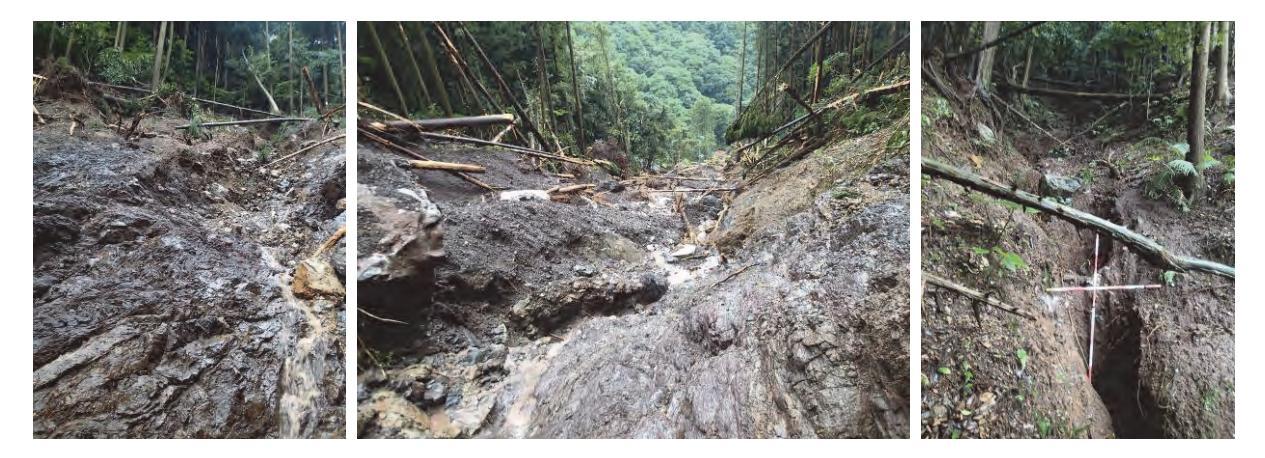
右岸側は、細かい割れ目が多い泥質岩の斜面で、風化し易い細礫状の崖錐堆積物が 4m 程厚く分布していた(写真 3.1.1-12)。斜面には東北東-西南西方向に延びる0次谷が平行に多数分布しており、表流水の集中により表層崩壊やガリー侵食が多数みられる(写真 3.1.1-12 右)。また大量の表流水が流れた痕がみられ(杉の根露出)、多数の倒木があり、流木の発生源となっていた(写真 3.1.1-12 中央)。

写真 3.1.1-12 右岸側の泥質岩とガリー浸食

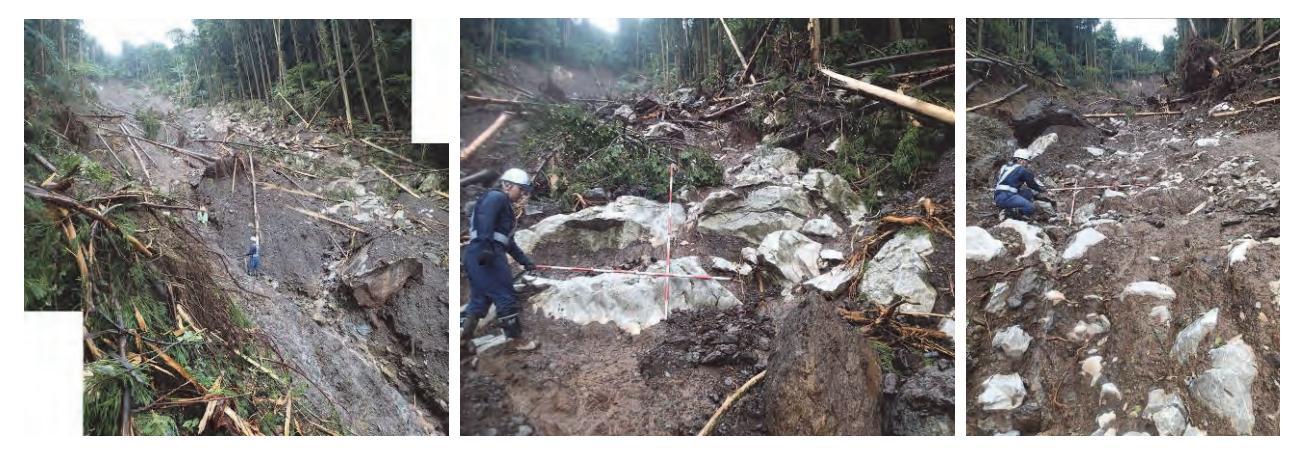
一方,左岸側は主に石灰岩が露岩する(写真 3.1.1-13)。0.5~3m間隔の割れ目により,大径の浮石や転石が多数分布 していた。石灰岩は硬質のため風化の進行が遅いために,右岸側に比べて,表層の崖錐堆積物は薄い。割れ目が少ない ために右岸側には0次谷の発達や表層崩壊はみられず,倒木も少ない。その一方で石灰岩は雨水に溶食されるため,浮石 転石状になりやすく,土石流の素因となり,渓床に分布する径数mの石灰岩転石の主な供給源となっている。

写真 3.1.1-13 左岸側の石灰岩

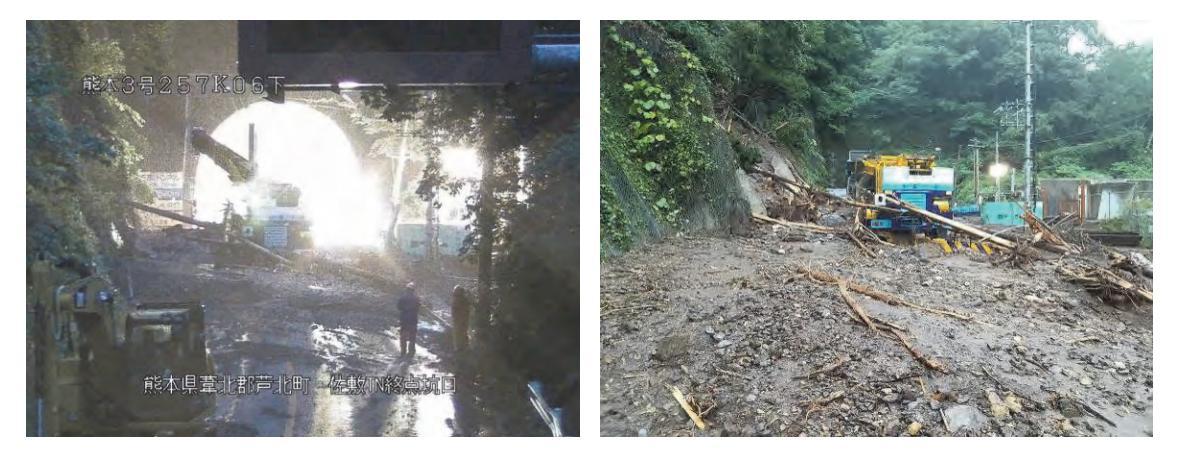
災害発生後の7月5日から国道の応急仮復旧工事に着手し,早急に崩土撤去・大型土のう設置が完了した。(写真3.1.1-13)。順次,仮設防護柵工事の施工が進められていた7月10日未明~11日にかけて,時間20ミリ以上の断続的な豪雨があり,新たな土石流が発生した。施工中のラフタークレーンが土砂に埋没した(写真3.1.1-14)。その後,仮設防護柵が仮設されている(写真3.1.1-15)。施工時の安全性を再認識させられた。

写真 3.1.1-14 応急仮復旧工事状況 (7/11 再崩壊によりラフタークレーンが被災)

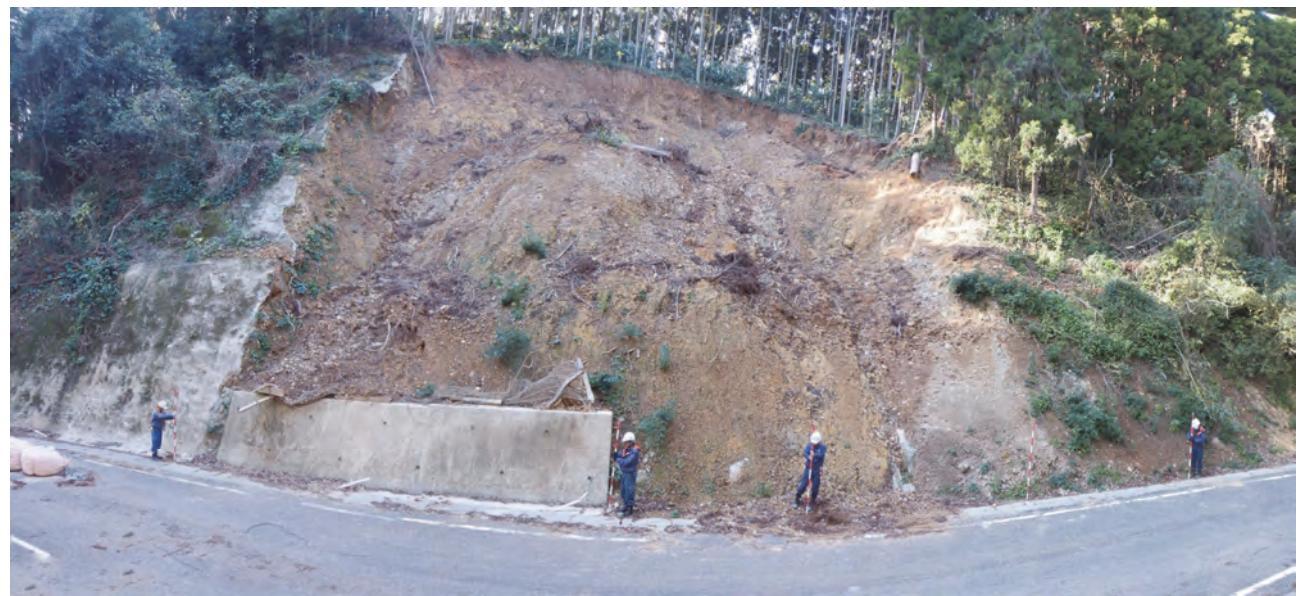
崩落した切土のり面は、スギの造林地にある標高 160m を頂部とする尾根筋を切土したもので、落石防護柵工に モルタル吹付を行っていた N72°W の北向きを呈してい たものであった。崩壊前の切土勾配は、最下段が 1:0.7 で、それよりも上位は 1:1.0 であった。

写真 3.1.1-16 崩土除去後の崩落のり面全景

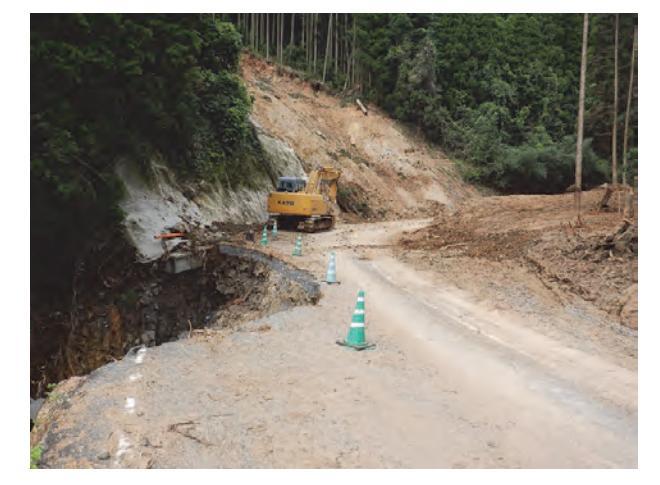
写真 3.1.1-17 切土のり面崩壊箇所前面で発生した盛土崩壊

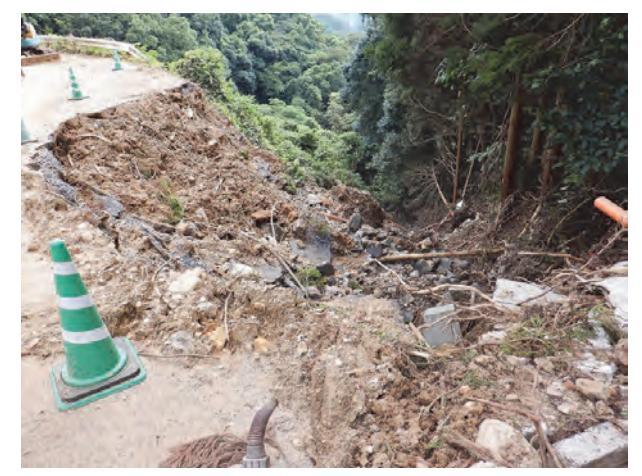
写真 3.1.1-18 盛土崩壊

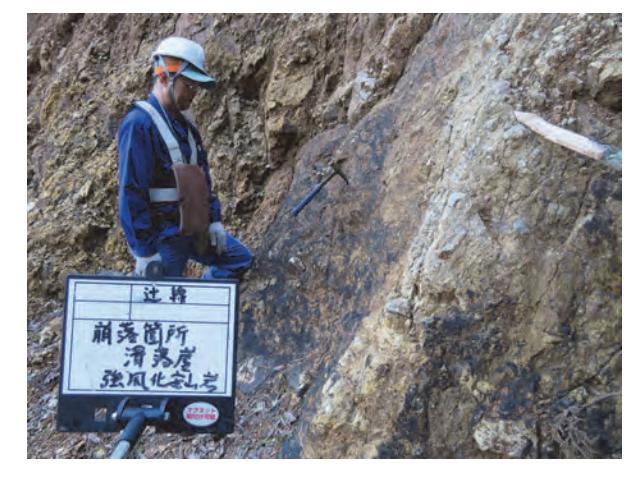
崩壊箇所には、**写真** 3.1.1-19 に示すような明瞭な頭部滑落崖を形成していた。この頭部滑落崖は、**写真** 3.1.1-20 に示す ように岩石ハンマーが容易に刺さる程度の強風化状態にある輝石安山岩であった。この輝石安山岩には、**写真** 3.1.1-20 に 示すように黒色のマンガン土が広範に付着していた。一般的な呼称にあるマンガン土は、酸化マンガン水和物からなる黒 色の軟質土で、酸化鉄を含むことが多いため、黒色を呈したものが見られることが多い。このマンガン土は、**写真** 3.1.1-20 に示すように非常に薄層にある一方で、わずかながら厚みのある箇所では、弾力を有するという特徴がある。

このようなマンガン土を狭在した流れ盤構造にある発達した節理面をすべり面とした不安定土塊が豪雨による土塊重 量の増加と,幾層ものマンガン土を狭在して発達したせん断面のせん断抵抗力の減少によって崩落したものと推察される。 また,崩落前には,切土のり面にモルタル吹付が実施されていたため,モルタル吹付による密閉化によって,背面地盤で の間隙水圧の上昇による複合的な要因で崩落に至ったものと考える。このような崩壊の要因を把握するために実施した現 場踏査の模式図を図3.1.1-6に示した。

写真 3.1.1-19 強風化輝石安山岩の崩壊面頭部の滑落崖

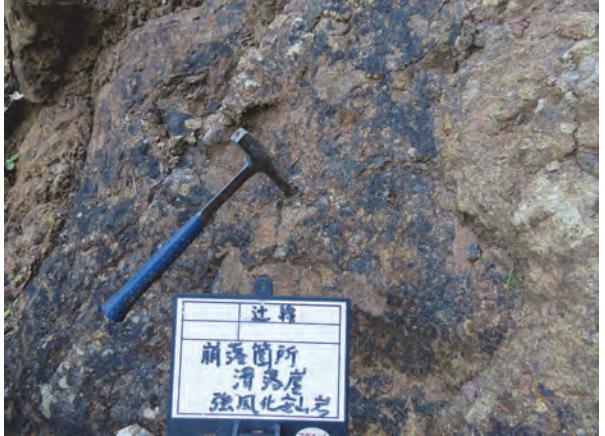
写真 3.1.1-20 強風化輝石安山岩に付着しているマンガン土

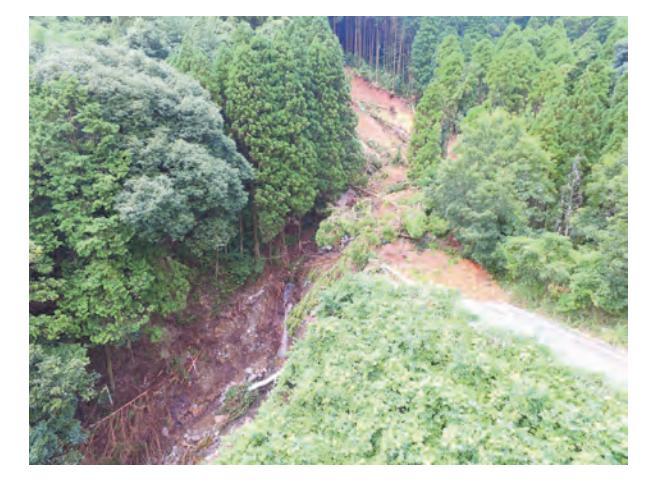
ここでは、切土のり面だけでなく、その起点側の前面に位置していた盛土斜面も崩壊した。**写真** 3.1.1-21 は、崩落直 後の現地状況である。**写真** 3.1.1-21 を見ると、崩土によって道路が閉塞されている。また、この切土のり面の崩落によ って、道路に設置していた排水溝が閉塞、あるいは損壊によって機能不全に陥った可能性がある。この道路は、終点側 から起点側に向かって緩やかな縦断勾配を有していたことから、**写真** 3.1.1-22 に示すように崩土によって雨水が滞水す る状態となった。**写真** 3.1.1-22 は、既に盛土斜面が崩落した後であるが、ここから最も近い位置にある「水俣」での 7 月 4 日の観測<sup>5)</sup> によると、最大時間雨量 81.0mm(日雨量 367.5mm)の雨量を記録している。

写真 3.1.1-21 崩落直後の現地状況

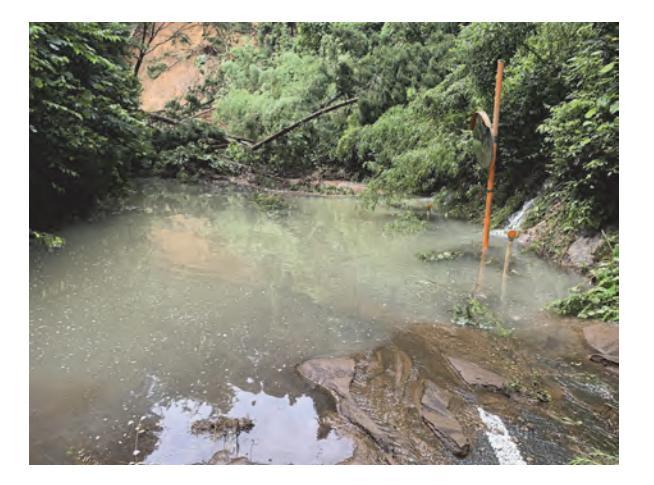
このような豪雨によって、一時的とはいえ道路が埋塞されたことで、かなりの水量が滞水したものと思われる。その 後、ここで滞水した水がどのように流下したかは不明であるが、崩落間もない**写真** 3.1.1-23 を見ると、盛土側に流下し たことを裏付けるものである。その後、この滞水による影響を最小限に抑制するため、**写真** 3.1.1-24 に示すように崩土 を一部掘削することによって、影響のない箇所へと排出する応急処理を講じている。

写真 3.1.1-22 崩土による滞水状況

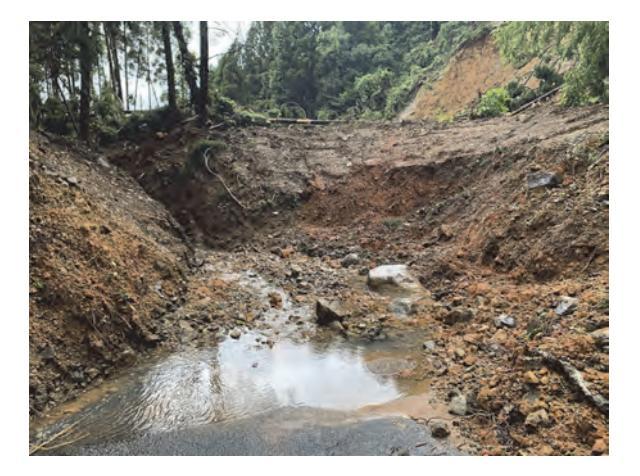
写真 3.1.1-24 応急対策によって解消された滞水箇所

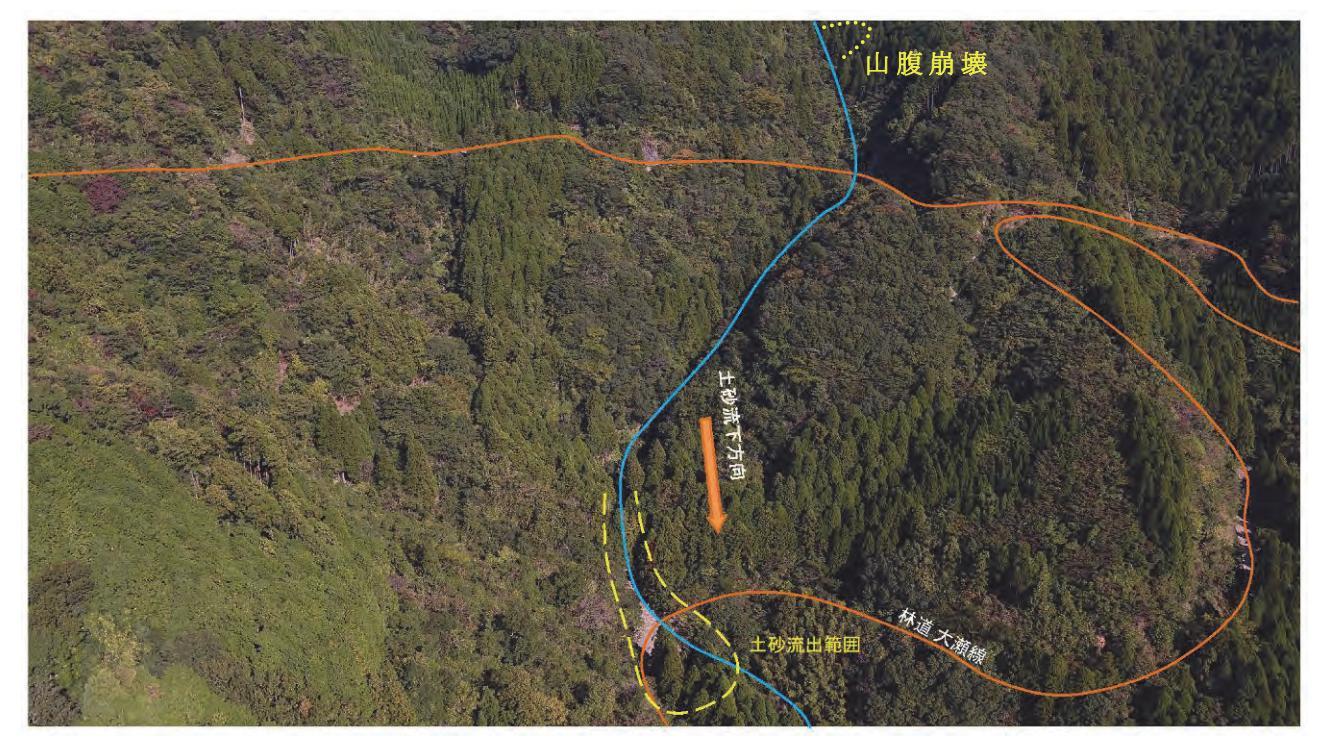
この土石流災害は、**写真** 3.1.1-25 に示すように熊本県球磨郡球磨村大字大瀬字大野平地内の一級河川球磨川に注ぐ流 域に源を発する渓流において発生したもので、林道大瀬線沿いに設置されていた水道施設に甚大な被害をもたらしたも のである。この西向きを成す谷地形は、標高 400m 付近より明確な水流となす地形を作り出し、その流下距離は約 1100m となっている。また、流域の殆どがスギの造林地となっており、土石流発生時には、大量の流木も発生している。図 3.1.1-8 の熊本県地質図<sup>1)</sup> によると、計画地は、秩父帯南帯の南部地域に位置しており、その地質は、主として砂岩を主とする 層<vJK>が分布することとなっていた。現地は、石灰岩・チャートの露頭を確認しており、表層部には、崖錐堆積物が 厚く堆積している状況にあった。

写真 3.1.1-25 渓流と林道の位置関係を示した空撮写真

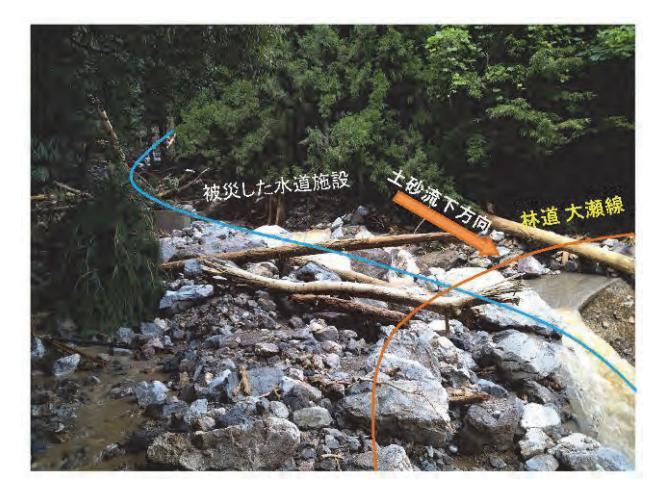
この災害発生メカニズムは、令和2年7月の豪雨によって上方斜面において発生した山腹崩壊によって生産された土砂に加え、表面侵食や渓岸侵食による土砂と渓床に堆積していた土砂が写真3.1.1-26,写真3.1.1-27に示すように林道大瀬線に土石流となって流入したものである。この土砂流入によって、写真3.1.1-28,写真3.1.1-29に示すように林道大瀬線と渓流に隣接していた水道施設が被災した。現在、渓床部には、部分的に基岩が露呈している状況であるが、写真3.1.1-30,写真3.1.1-31に示すように、まだ不安定な土砂が堆積しているうえ、顕著な渓岸侵食も受けているため、今後の豪雨などで、これらの不安定土塊が流出する可能性が極めて高い状況となっている。

写真 3.1.1-26 林道大瀬線への土砂流入状況

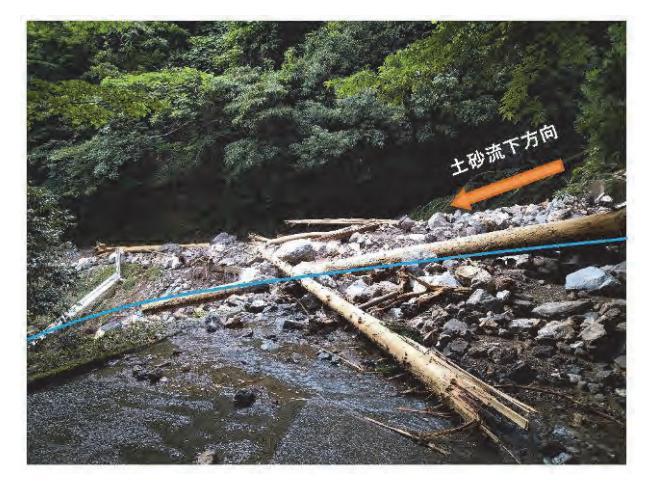
写真 3.1.1-27 大量の水量を含んだ土砂流入

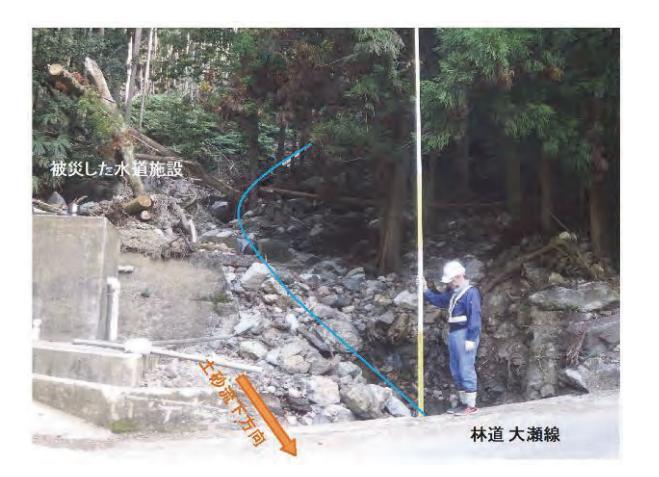
写真 3.1.1-28 被災した水道施設

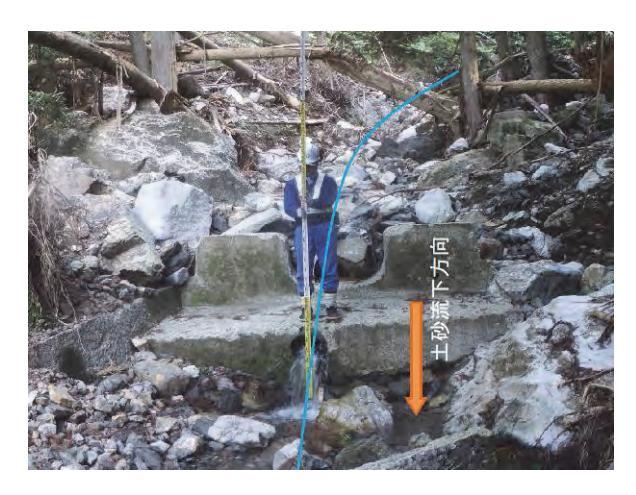
写真 3.1.1-29 大量の土砂流入によって被災した水道施設

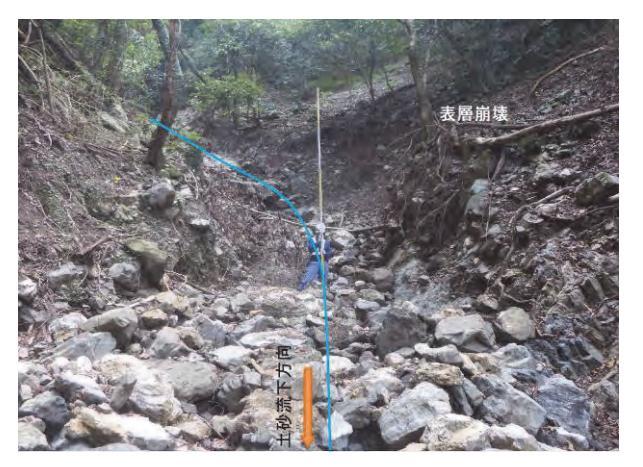
写真 3.1.1-30 表層崩壊も発生している渓流状況

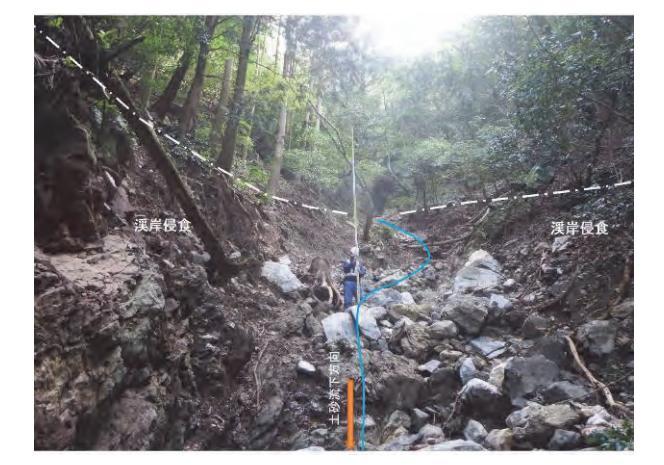
写真 3.1.1-31 顕著な渓岸侵食も見られる渓流状況

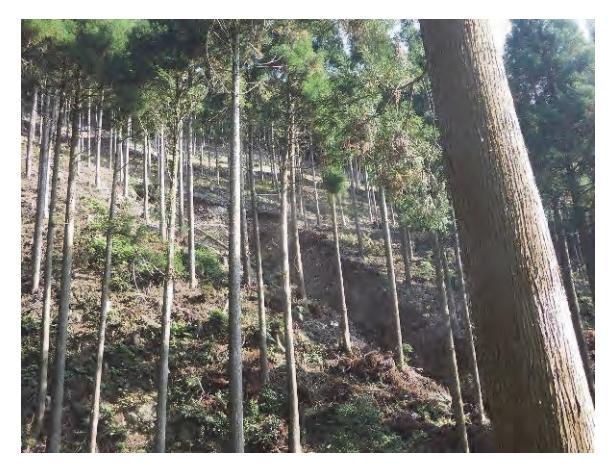
写真 3.1.1-32 上方斜面で発生した山腹崩壊

ここでは、写真 3.1.1-32, 写真 3.1.1-33 に示した山腹崩壊が誘因となって、土石流災害が発生した。しかし、渓流にも、 素因となる大量の崩積土が堆積しているため、図 3.1.1-9 に示すように、これらの不安定土砂の流出防止を目的とした治 山ダムの計画を立案した。治山ダムの型式は、熊本県治山技術基準細則<sup>2</sup> に準拠して、保全対象となる公共性の高い村 道が近接していることから、耐久性が高く、堤体の局所的な破壊や、劣化の進行が治山ダム全体の安定性に影響を及ぼ すことが少ないといった条件を満足する重力式コンクリート治山ダムとした。治山ダム工の位置は、治山ダム自体の安 定が保たれる位置で最も効果的かつ経済的となるような箇所を選定する必要があるため、対象となる渓流区間の直下流 に選定することにした。

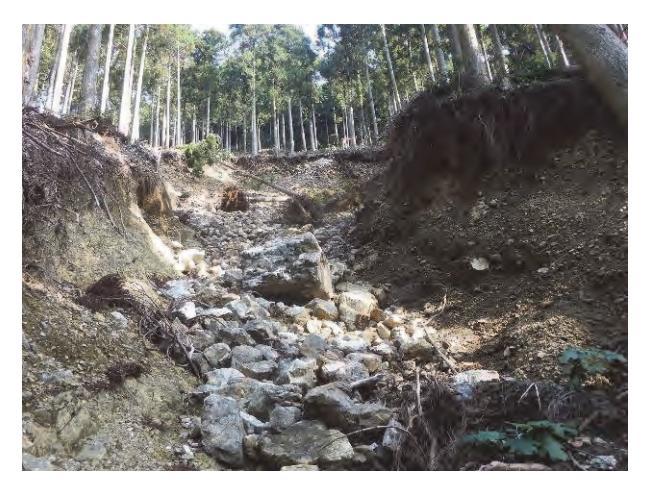
写真 3.1.1-33 山腹崩壞規模(L:70m, W:40m, H:4m)

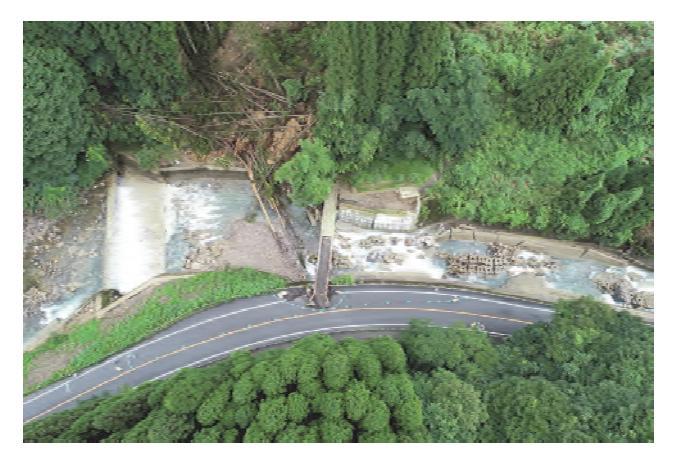
気象庁の人吉市雨量観測所による降雨データより作成した7月3日12時から7月4日12時にかけての時間降水量と 累積雨量に関するグラフを図3.1.1-10(a)に示す。図3.1.1-10(a)より豪雨において7月3日24時から時間降水量20mmに達 し、7月4日午前2時においてこの豪雨における最大時間雨量69mmを記録している。図3.1.1-10(b)に示すように、対象 地すべりは幅約150m,長さ約85m,斜面勾配20°の自然斜面が移動したものである。また、この自然斜面に対して施工 されていた既存の砂防施設が7月4日未明に豪雨を起因とした地すべりにより河道に押し出された(写真3.1.1-34(a))。 本研究対象地はこの地域で発生したほかの土砂災害とは異なり、地すべり土塊の移動範囲に管理橋が存在し、写真 3.1.1-34(a)(b)のように河川の対岸にある道路へ押し出す二次被害をもたらした。

(a) 被災現場の上空写真

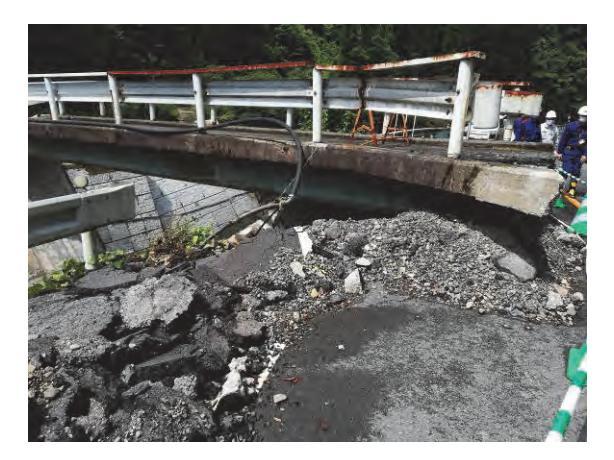
(b) 橋梁が国道の一部まで破壊した様子

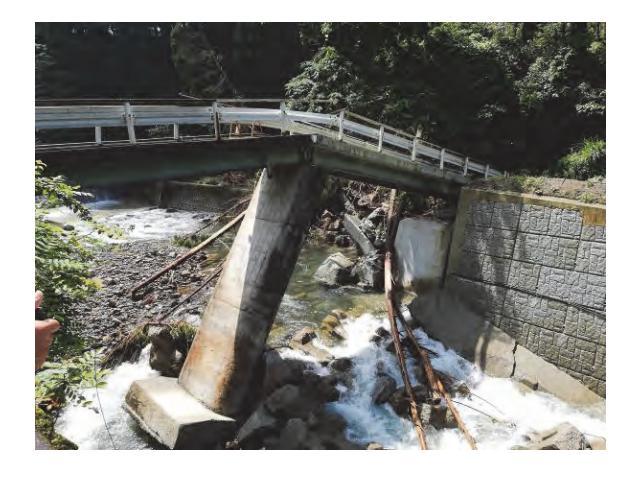
写真 3.1.1-34 は地すべりによって破壊された被災現場の全景である。写真 3.1.1-35 のように橋梁の上部構造だけでな く下部構造まで押し出されている様子がわかる。このことからすべり線の位置が、少なくとも橋脚付近まで存在してい ることが推測された。写真 3.1.1-36 は、沈下した橋梁付近の斜面の様子であるが、ここでもやはり斜面から噴水のよう に水が噴き出していたという証言が得られ、地すべり現場の水分量が過飽和状態になっていたことが推測される。地す べり現場付近の護岸の様子から、濁流によって護岸が破壊されたというよりは、護岸背面から押し出されたような状況 が見られたことから地すべり土塊が護岸ごと押したように見られた。写真 3.1.1-37 に示すように 2-3mほどの地すべりに よって沈下した様子が見られ、この土塊が外力となって橋梁端部に作用したと考えられる。この時、すべり線がどの辺 に現れたのかが現地で議論になったが、写真 3.1.1-35 から推測するに、橋梁端部よりも橋梁下部付近まですべり線が出 ている可能性があることを考え、ボーリング箇所の検討を行った。写真 3.1.1-38 は、UAV で撮影した地すべり現場の全 景写真にボーリング地点と後述する数値解析対象現場の線を示している。

写真 3.1.1-35 地すべり現場付近橋梁

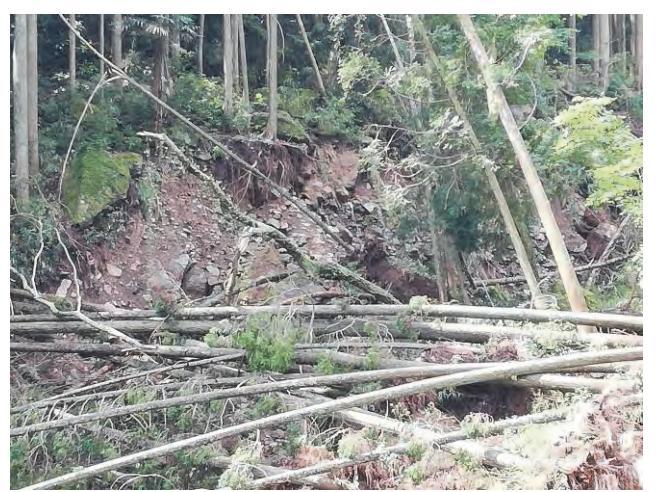
写真 3.1.1-36 沈下した橋梁近辺の様子

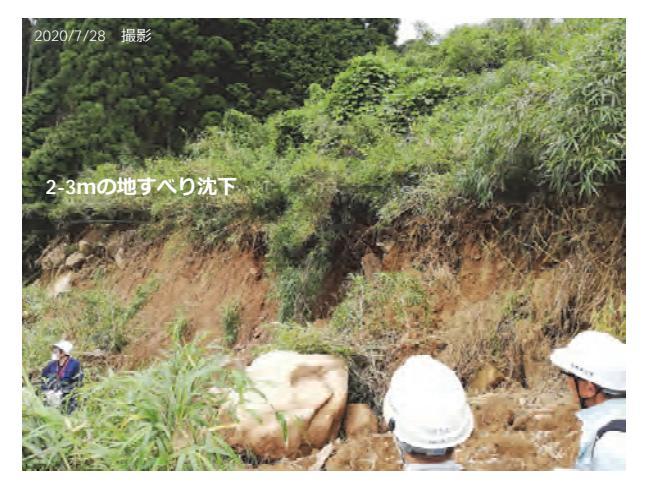
写真 3.1.1-37 地すべり現場の写真

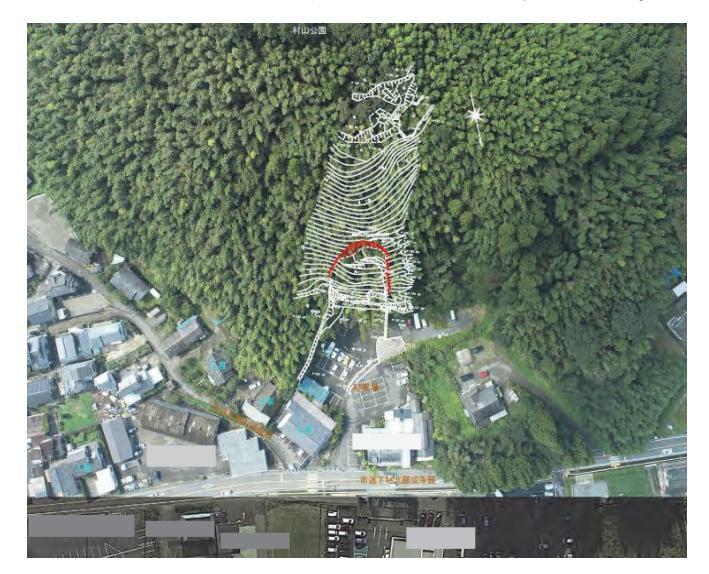
人吉市瓦屋町の地すべり災害は,図 3.1.1-12 と写真 3.1.1-39 に示す市道下林北願成寺線沿いのファミリーレストランの駐車 場に面した山腹斜面 <sup>1</sup>)において発生したものである。この崩壊 規模は,幅 25m,長さ 30m,深さ 10m 程度で,方位はN52°W の北東向きにあった。写真 3.1.1-40 は,発災直後に店舗駐車場 を確保するため,崩土が除去された直後で,現在は耐候性土の うによる押え盛土の応急対策が実施されている状態である。

写真 3.1.1-39 地形を重ねた現地空撮写真

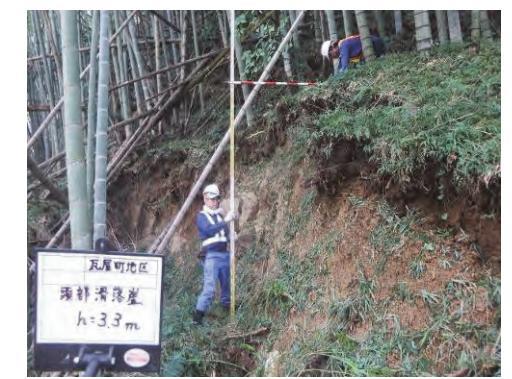
写真 3.1.1-41 新たに発生した最下段の頭部滑落崖 (H=3.3m N35°W 北東向き)

崩壊地周辺では、シルト岩の露頭が確認されたため、図 3.1.1-13 に示した地質図を参照すると、人吉層上部層となる。 そして、崩壊斜面上方には、阿多火砕流堆積物、あるいは Aso-4 火砕流堆積物による溶結凝灰岩の分布を確認した。人 吉層は、人吉市街地の周辺、および鹿目盆地に分布しており、その岩相は青灰色のシルト岩を主体としていることが特 徴である。今回の地すべり状崩落によって、新たに発生した引張クラックが認められ、中でも写真 3.1.1-41 と、写真 3.1.1-42 に示した滑落崖が顕著な状態にあった。そして、写真 3.1.1-43 に示すように頭部滑落崖では、植生の根張りも見 られた。また、山側に転倒したタケの転倒方向より、回転状の崩落によるものから、当崩落が地すべり状のものである と考えた(写真 3.1.1-44)。

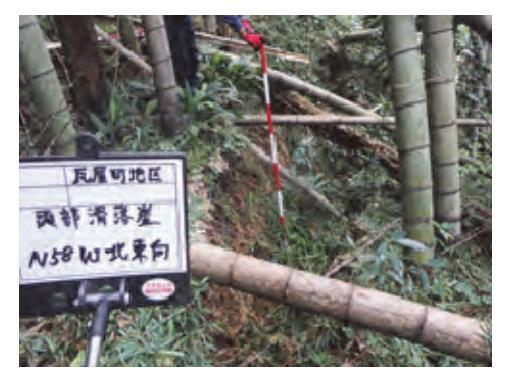
写真 3.1.1-42 新たに発生した 2 段目の頭部滑落崖 (H=1.4m N58°W 北東向き)

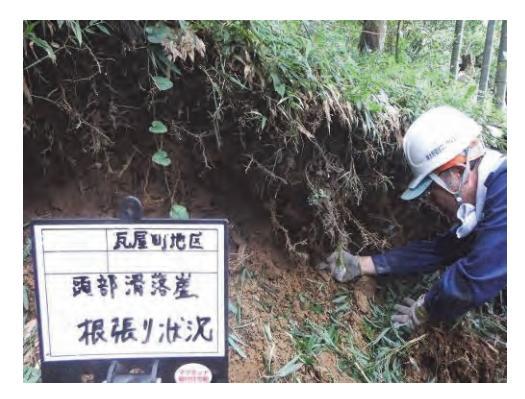
写真 3.1.1-43 頭部滑落崖に見られる根張り

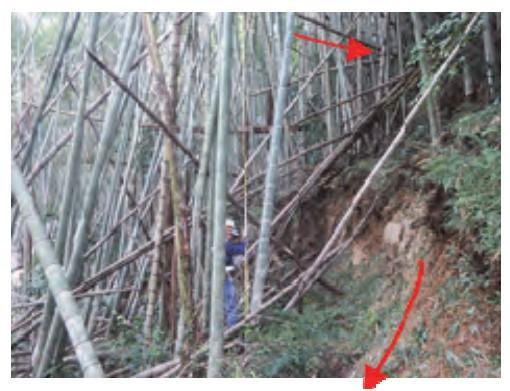
写真 3.1.1-44 すべり土塊内に見られる山側に 傾斜したタケ(回転状の挙動)

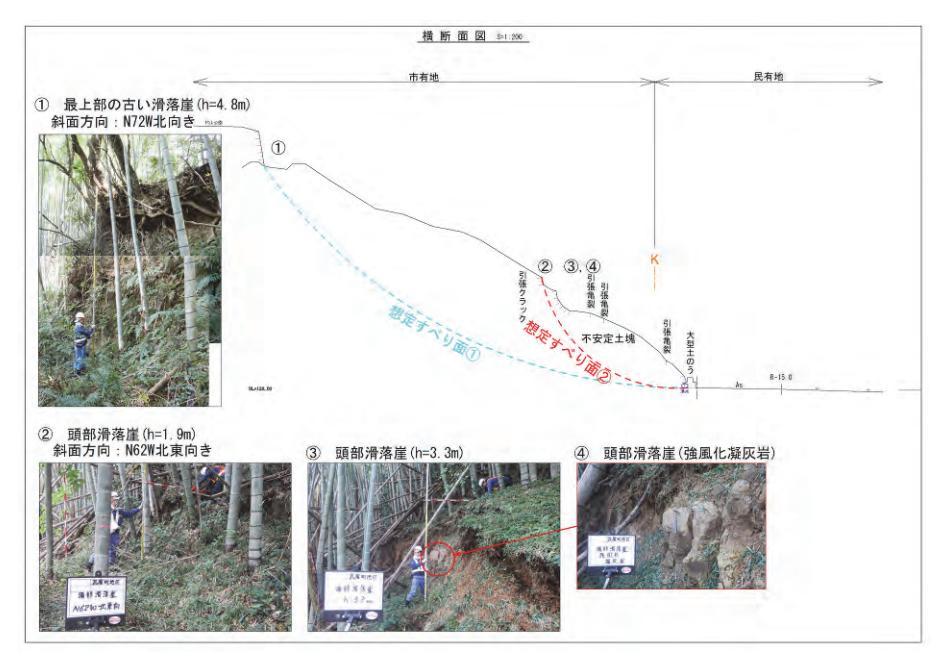
図 3.1.1-14 想定すべり断面図

ここでは、斜面裾部に井戸が位置し、タケ林と湧水が顕著であったことからも、地下水が豊富な状態にあった。図 3.1.1-14に踏査状況写真を含め、想定される2つのすべり面を記入した横断図を示した。

令和3年4月時点では、出水期を控え、パイプ歪計設置を含めた地質調査を行っている状況にある。そして、出水期 での動態観測を行い、この地すべりのメカニズムを把握したうえで、対策工の検討を行う予定となっている。

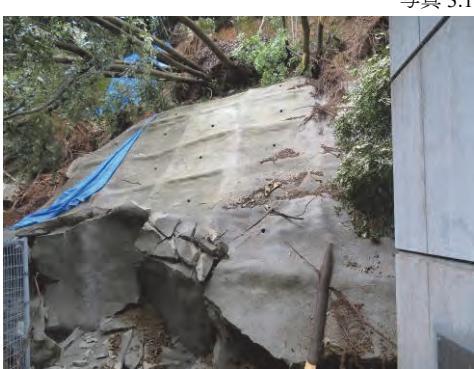
写真 3.1.1-46 崩落した簡易吹付法枠

現地の地質は、図 3.1.1-16 に照らすと、泥質岩を主とする 層が分布することになっており、現地も粘板岩を主とした泥 質岩が分布していた。現地概要は、切土のり面に簡易吹付法 枠工が施工されていたが、写真 3.1.1-46 に示すように抑制で きずに崩落に至っていた。また、尾根部には、写真 3.1.1-47 に示すような明確な引張クラックも発生していた。その他の 特徴として、以下のような点を挙げることができた。

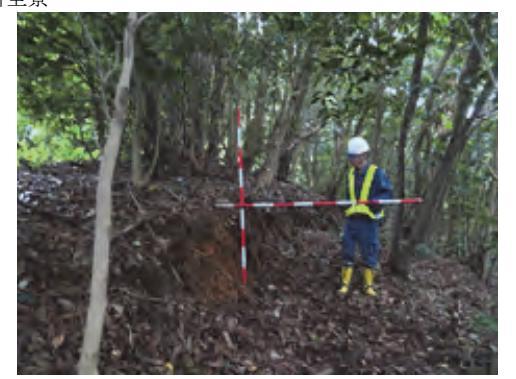
写真 3.1.1-47 尾根部付近に発生した引張クラック

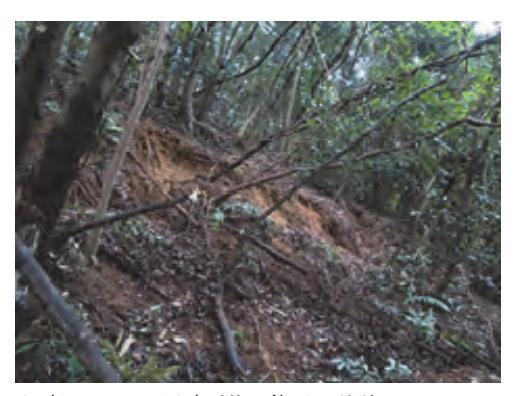
この崩落を受けて、写真 3.1.1-48 に示すように現地に発生した引張クラックの状況などを確認し、図 3.1.1-17 に示す 位置での地質調査を実施した。また、応急的な動態観測として、写真 3.1.1-49 に示すように地表伸縮計を設置して、挙 動に対する安全性を把握することにした。そして、この調査結果に基づいて、図 3.1.1-18 に示すようなすべり面を設定 した。このすべり面に対し、以下に示した内容などを含めてグラウンドアンカーの検討を行った。

写真 3.1.1-48 馬蹄形状に伸びる引張クラック

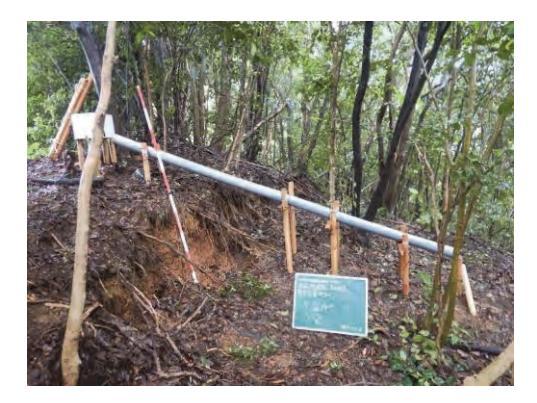
写真 3.1.1-49 引張クラックへの地表伸縮計

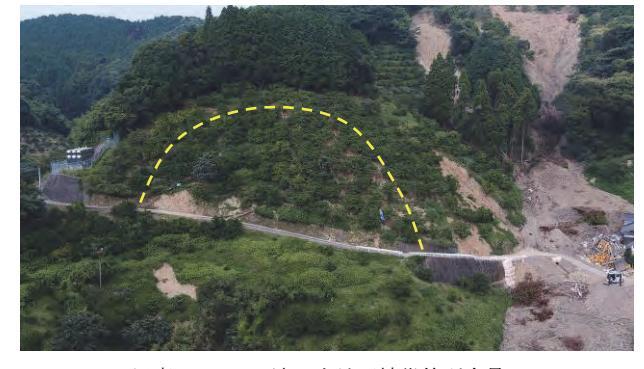
葦北郡芦北町大字海浦地内の滝の上集落内のみかん樹園地に 面した町道滝の上線のR側斜面において、写真 3.1.1-50 に示す ように幅 80m,長さ 50m の範囲で果樹園内に新たな段差地形を 生じる顕著な変状が発生した。(図 3.1.1-19 に位置図)

写真 3.1.1-50 滝の上地区被災箇所全景

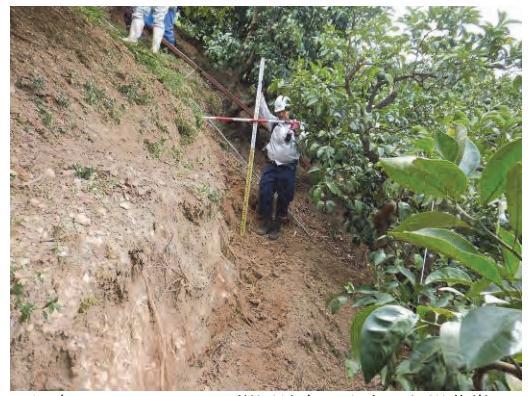
発災後,図 3.1.1-20 に示すように現地踏査を実施して現地の 状況把握に努めた。現地の地質は,図 3.1.1-21 を参照すると, 泥質岩を主とする層が分布することになっており,現地も粘板 岩を主とした泥質岩が分布していた。ここでは,写真 3.1.1-51 に示すように顕著な滑落崖が果樹園内に発生しており,道路沿 いのブロック積擁壁には,写真 3.1.1-52 に示すような著しい亀 裂が発生している。また,起点側には,写真 3.1.1.2-20 に示す ように断層破砕帯も確認することができた。当地では,図 3.1.1-22 に避難に関する新聞報道に採り上げられたこともあり,

写真 3.1.1-51 みかん樹園地内に発生した滑落崖

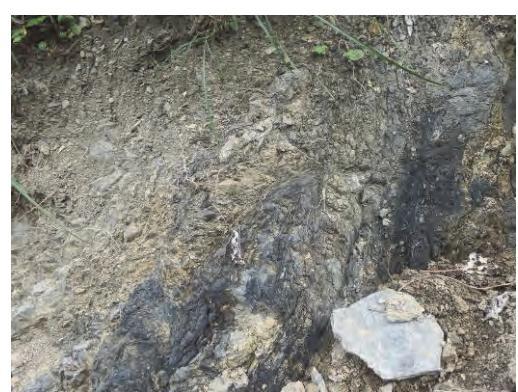
写真 3.1.1-53 起点側の露頭に見られる断層破砕帯

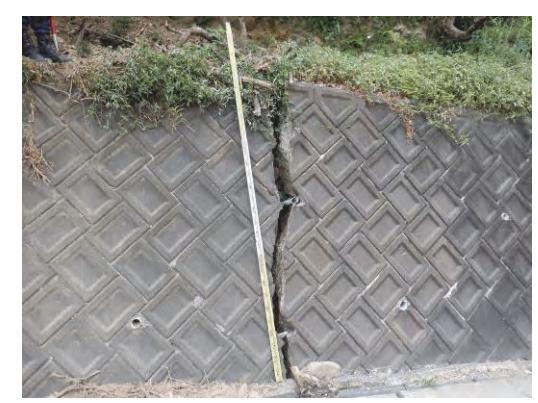
写真 3.1.1-52 ブロック積擁壁に発生したクラック

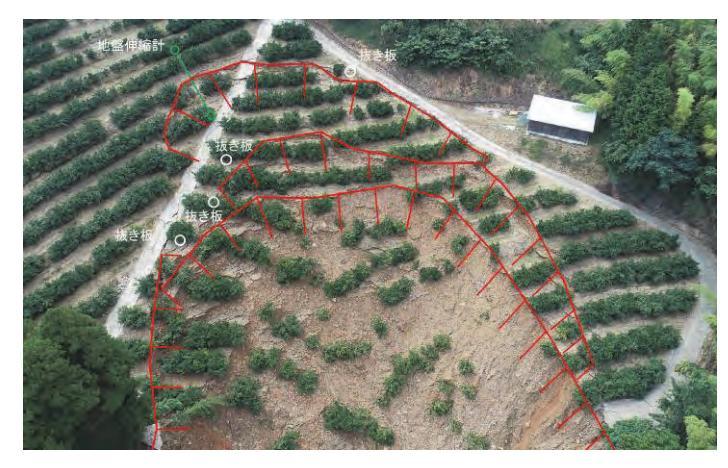
写真 3.1.1-55 上空から見た地すべりブロック

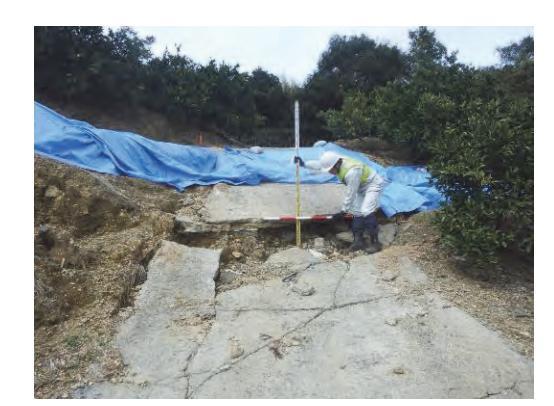
写真 3.1.1-56 地すべりブロックに伴う作業道災害

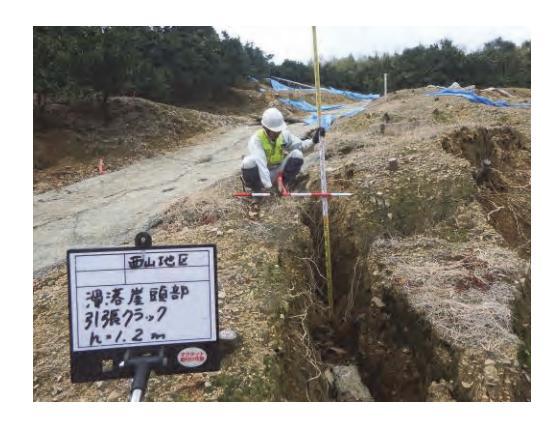
写真 3.1.1-57 作業道沿いの引張クラック(h=1.2m)

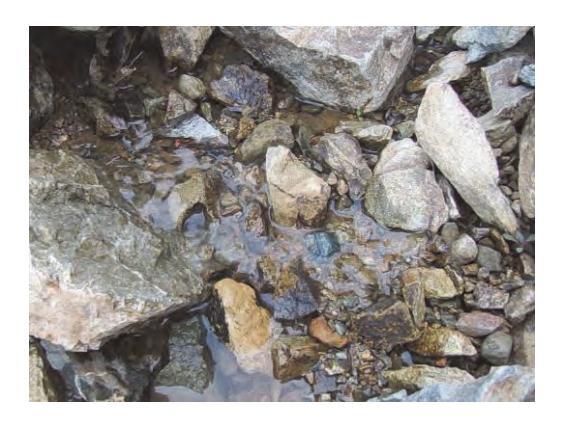
真 3.1.1-58 では、非出水期にあるにも拘わらず、豊富 な水量を伴う湧水が顕在化していた。

写真 3.1.1-58 湧水状況(令和 2 年 11 月 30 日)

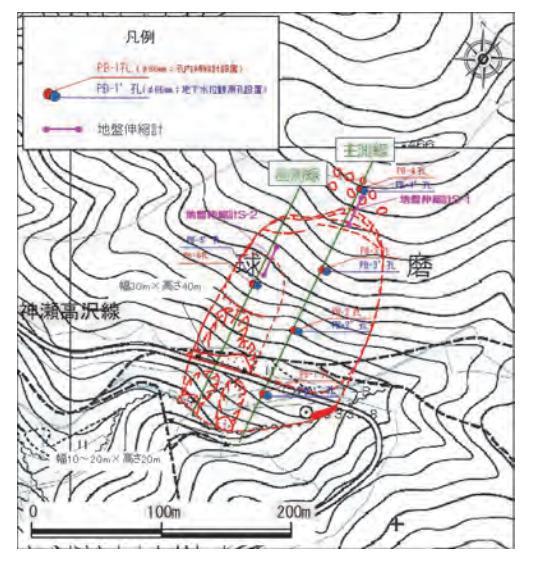
図 3.1.1-29 現地平面図

写真 3.1.1-60 は,踏査中で観察された滑落崖頭部付近の写真である。滑落崖頭部(北西側斜面)の状況として高さ 2~3m, 延長約 20m 段差が認められた。図 3.1.1-29 は,現地平面図である。特に擁壁を破壊した箇所から斜面側を観察したとこ ろ,いくつかの馬蹄形の滑落崖が見られた。地すべり土塊としては図 3.1.1-29 に示すように主測線を持つ土塊が最も大 きいが,副測線の延長上の擁壁が破壊し,村道を塞いだという点は興味深い。

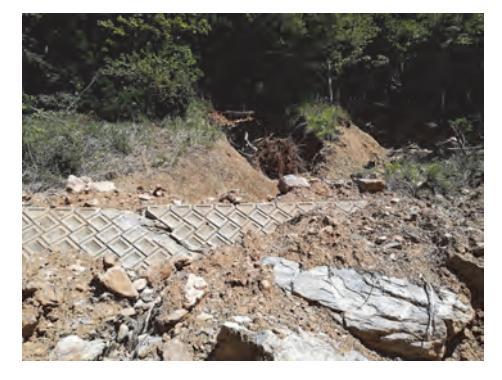
写真 3.1.1-61 は、巨礫を含むが土砂がブロック擁壁を一部破壊し、道路側に流出している地すべり終点側の様子を示 している。また、写真 3.1.1-62 はブロック擁壁が完全に破壊された部分と一部破壊された部分の境界付近の写真である。 写真 3.1.1-61 からは、土砂が集中した箇所がえぐられている様子と流出してきた巨礫の大きさがおよそ 2m にも及び巨 大なものであったことがわかる。破壊前の状況がわからないため、推測の域を超えられないが、この巨礫の移動によっ てブロック擁壁を壊したというよりは、想定れている地すべり挙動によって、ブロック擁壁を押し、破壊に至ったと考 えられる。この過程で、埋まった状態の巨礫も流動化した土砂とともに、流出したと考えられる。次に、写真 3.1.1-62 を見ると、地すべり土塊の荷重を受けて、ブロック擁壁がはらんでいる様子がわかる。このはらんだブロック擁壁は古 く、破壊されたブロック擁壁は比較的新しい状態であることがわかる。施工時期の違いとその理由はわからないが、お そらく古いブロック擁壁と破壊されたブロック擁壁の境界部分は連続性がなかったことが推測され、そこが弱面となっ た可能性がある。施工時期が異なる擁壁箇所が破壊されている事例は、芦北町女島でも観察されている。

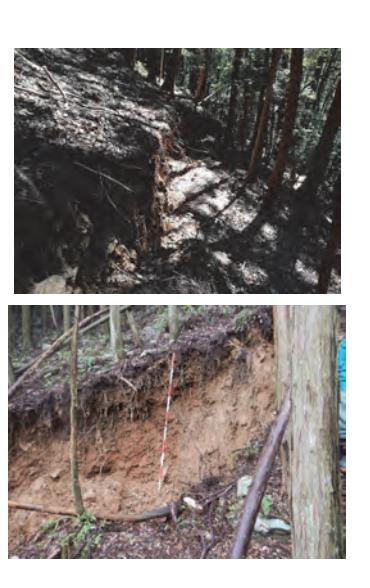
写真 3.1.1-60 山中で確認された滑落崖頭部

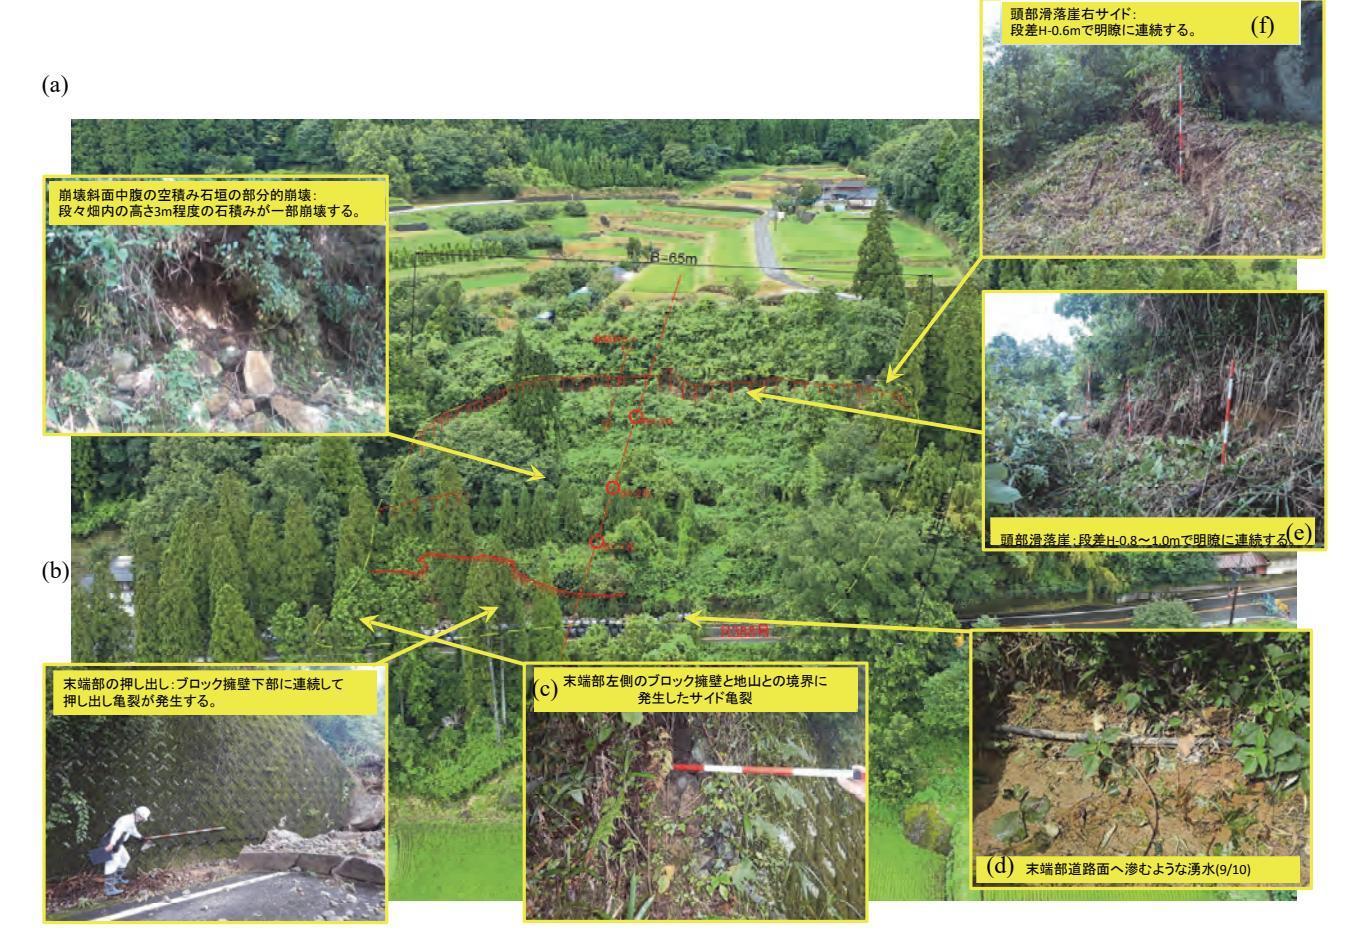
水上村湯山地区の国道 388 号において土砂流出が発生し、一部通行止めになった。図 3.1.1-30 は、土砂災害情報マッ プにおける発災現場の地図を示している。現場から直線距離で 5 km離れた場所には市房ダムがある。発災当時の降水量 は、7月3日日0時から7月4日午前8時までの3時間降水量が190mm-200mm と報告されている。地すべりで道路が 一部封鎖された状態がいつ発生したかは特定できないが、おそらく特別警報が発令された時間帯と推定される。図 3.1.1-31 からわかるように、現場周辺は花崗岩類の地質が分布した地域であり、現地には風化した花崗岩が多数見られ た。写真 3.1.1-63 と写真 3.1.1-64 は現場の全景と地すべり土塊周辺の状況を示している。地すべり土塊の幅は全長およ そ 65m、滑落崖から道路までがおよそ 46m と評価された。地すべり土塊背面には段々畑が広がっており、普段から水 位が高い場所といえる。滑落崖に近づくとおよそ 0.6-1.0m 程度の段差が幅 65m にわたって確認された。崩壊斜面中腹に は空積みの石垣が見つかった。おそらく、かつて崩壊斜面域の段々畑の範囲であり、やがて使われなくなったために石 垣が残っていたと思われるが、この石垣が崩壊している状況が確認された。また、道路に接するブロック擁壁部分では 湧水も確認された。

写真 3.1.1-63 発災直後の現場の全景
