# 令和2年7月九州豪雨による 地盤災害調査報告書

## 2021年6月

(公社) 地盤工学会

令和2年7月九州豪雨地盤災害調査団

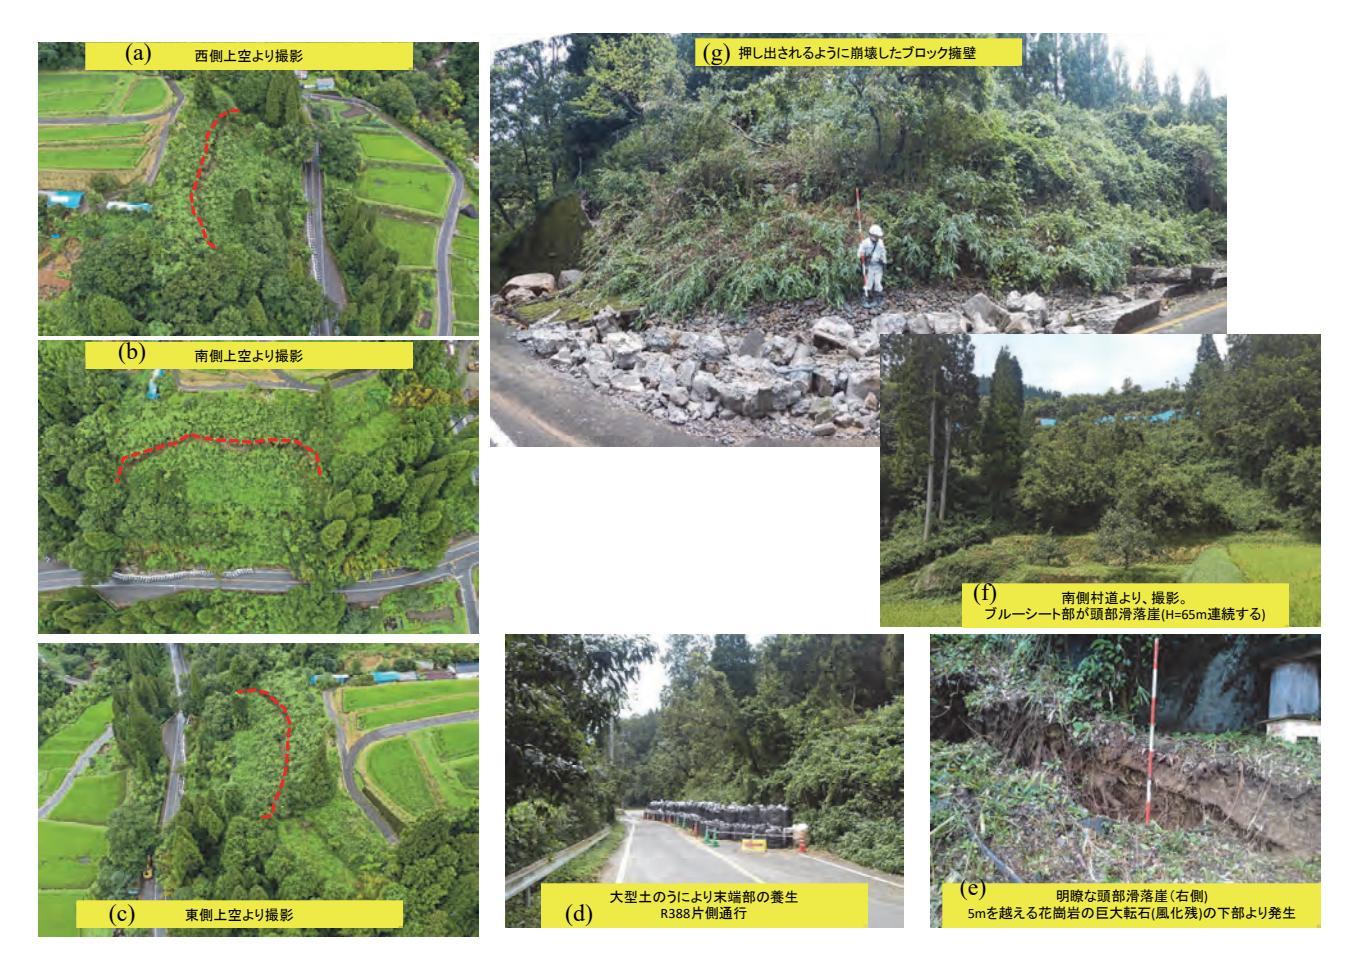
水上村湯山地区の国道 388 号において土砂流出が発生し、一部通行止めになった。図 3.1.1-30 は、土砂災害情報マッ プにおける発災現場の地図を示している。現場から直線距離で 5 km離れた場所には市房ダムがある。発災当時の降水量 は、7月3日日0時から7月4日午前8時までの3時間降水量が190mm-200mm と報告されている。地すべりで道路が 一部封鎖された状態がいつ発生したかは特定できないが、おそらく特別警報が発令された時間帯と推定される。図 3.1.1-31 からわかるように、現場周辺は花崗岩類の地質が分布した地域であり、現地には風化した花崗岩が多数見られ た。写真 3.1.1-63 と写真 3.1.1-64 は現場の全景と地すべり土塊周辺の状況を示している。地すべり土塊の幅は全長およ そ 65m、滑落崖から道路までがおよそ 46m と評価された。地すべり土塊背面には段々畑が広がっており、普段から水 位が高い場所といえる。滑落崖に近づくとおよそ 0.6-1.0m 程度の段差が幅 65m にわたって確認された。崩壊斜面中腹に は空積みの石垣が見つかった。おそらく、かつて崩壊斜面域の段々畑の範囲であり、やがて使われなくなったために石 垣が残っていたと思われるが、この石垣が崩壊している状況が確認された。また、道路に接するブロック擁壁部分では 湧水も確認された。

写真 3.1.1-64 現場の周辺の状況

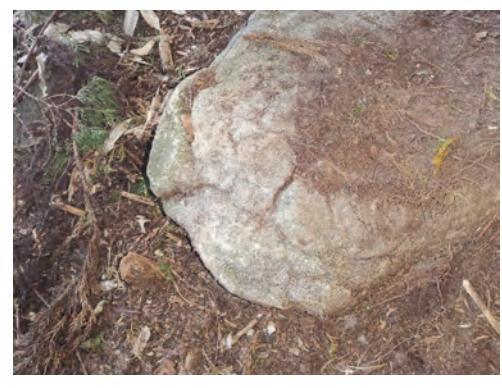
写真 3.1.1-65 風化が進行中の花崗岩

写真 3.1.1-68 地すべりを受けて大規模崩壊を防いだ ブロック擁壁 写真 3.1.1-65 は、典型的な風化途中の花崗岩である。玉ねぎのようなマルイ形状の花崗岩には、風化によって複数の亀 裂が入っており、現場ではこのような花崗岩が多数見られた。写真 3.1.1-66 と写真 3.1.1-67 は、地すべり土塊西側で見 られた 2-2.5m の滑落崖である。写真 3.1.1-67 は白い地質で、きれいな真砂土が堆積していることがわかる。ボーリング 調査では、地表から 4m-12mが、軟弱な強風化花崗岩が堆積していることが分かった。軟弱なため明確なすべり面を評 価することが困難な状態であった。写真 3.1.1-68 は地すべり先端部分であり、ブロック擁壁は破壊されたが、大規模な 土砂流出を防ぐことに成功している。地質分布図では、地すべり発生周辺は花崗岩が広く存在する地域であり、かつ地 質的時間スケールで風化が進行する地域であることから、今後益々風化が進み地すべりの危険性が高まっていく地域と 考えられる。

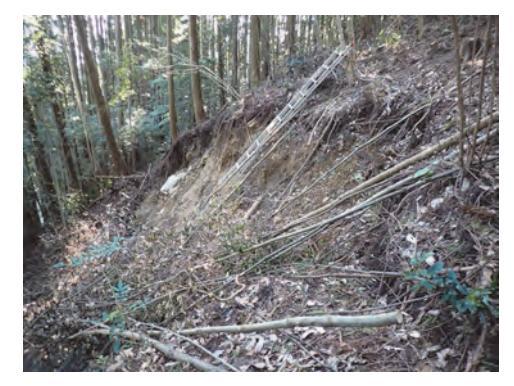
写真 3.1.1-67 馬蹄形の地すべりの様子

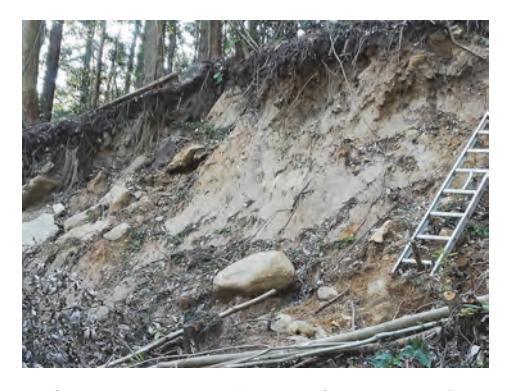
写真 3.1.1-66 風化が進行して真砂土化した斜面

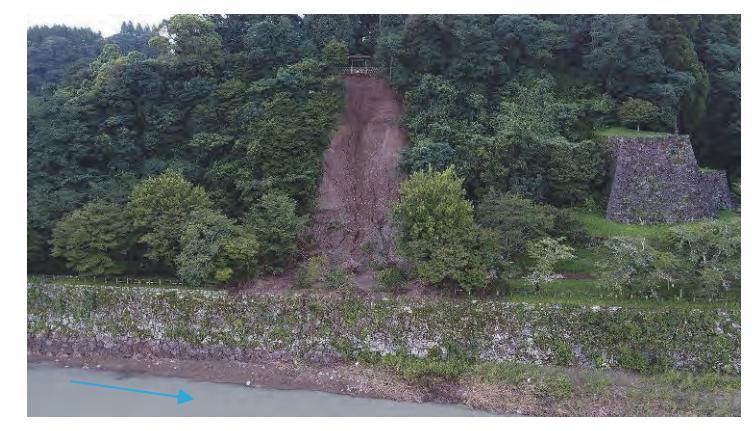
人吉市でのしらす斜面災害は、史跡人吉城跡 の三の丸跡北側の斜面災害、原城配水池の補強 盛土災害、そして農道人吉南部線のり面災害に ついて報告する。まず写真 3.1.1-69 に示した史跡 人吉城の三の丸跡北側の斜面災害は、市道五日 町田町線の球磨川に架かる水ノ手橋から一望で きる箇所にある。この斜面災害の特徴は、しら す特有のガリー侵食、湧水、そして史跡内での 災害復旧という点である。

写真 3.1.1-69 史跡人吉城跡の三の丸跡北側斜面災害全景

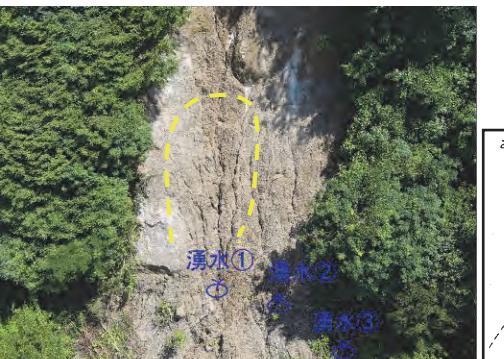
写真 3.1.1-70 ガリー侵食の拡大による不安定土塊と湧水

当現場では,写真 3.1.1-70 の中腹部に見られるガ リー浸食の拡大による図 3.1.1-32 に示した崩壊形態 「a) 表層すべり」に該当する箇所と,写真 3.1.1-71 に見られる「g) 剥落」に該当する箇所が見られる。

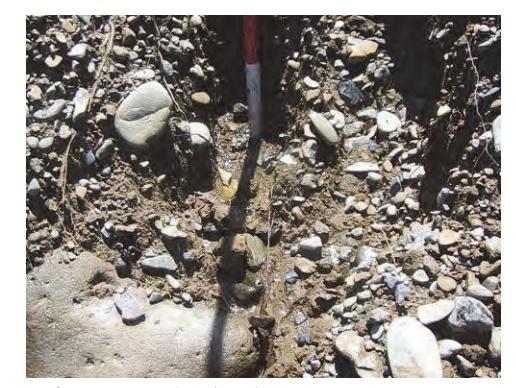
**写真** 3.1.1-72 崩壊斜面裾部での湧水状況 (段丘砂礫部での流出)

当現場では、しらす層の下位に透水性の高い段丘砂礫の玉石層が分布しており、写真 3.1.1-72 に示すように流出程度の 湧水を複数箇所で確認した。そこで、斜面基礎部の固定と、局所的にみられる湧水対策として、透水性の高い擁壁構造物 によって斜面基礎部の安定を図ることにした。

その際,人吉市教育委員会人吉市指定文化財等保存活用専門会議<sup>6</sup>からの提言として,湧水箇所の位置までかご枠によ る検討要請があり,さらに将来緑化導入が可能となる構造が要求されたため,透水性に優れる鉄線籠擁壁の検討を行った。 擁壁高さは,5.0m以下が適用範囲とされているが,湧水位置がその適用範囲内にあったことで,簡易鋼製枠工(かご枠), かごマット工,ふとんかご工の3工法での比較検討を行い,耐久性が約50年で経済性にも優れる簡易鋼製枠工(かご枠) を採用した。その標準施工断面とイメージ図を図3.1.1-34に示す。

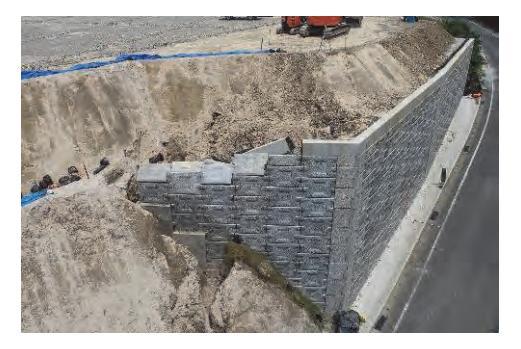
続いて,原城配水池の補強盛土災害は,1)の人吉城公園に隣接した原城配水池の配水池築造工事が予定されている箇所 で発生したものである。ここでは,切土のり面が崩落したことに加え,写真3.1.1-73と写真3.1.1-74に示した補強土壁(多 数アンカー式擁壁)の壁面材や,補強材,および写真3.1.1-75に示した天端コンクリートの一部が破損したものである。 この原因は,補強盛土部のしらす地盤の流出によるものである。誘因は,豪雨によるものであるが,素因のひとつとして は道路の縦断勾配がついていたため,盛土内に流速を持った浸透水が生じたためではないかと推察される。

写真 3.1.1-73 補強土壁被災状況全景

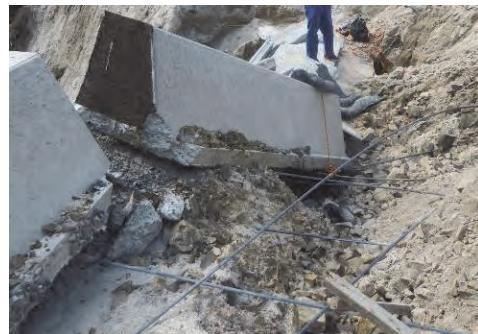
写真 3.1.1-75 補強土壁天端コンクリート被災状況

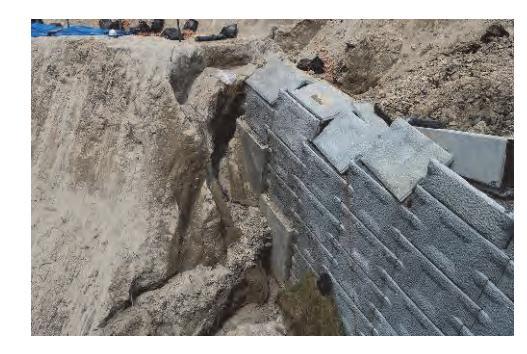
写真 3.1.1-74 補強土壁面材被災状況

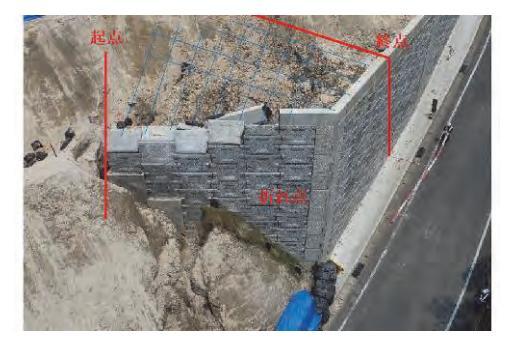
被災箇所には、写真 3.1.1-76 に示すように補強土壁の袖部への挿入長確保を目的とした折れ点があったため、補強材が 交錯する箇所が含まれていた。また、被災箇所の部材撤去後のコンクリート製壁面材、鋼製補強材などの再利用を検討す る場合の判断は、表 3.1.1-2 と表 3.1.1-3 に示すように、各部材を目視と打音によって判断した。

写真 3.1.1-76 折れ点部前後の被災状況と補強材の想定復元位置

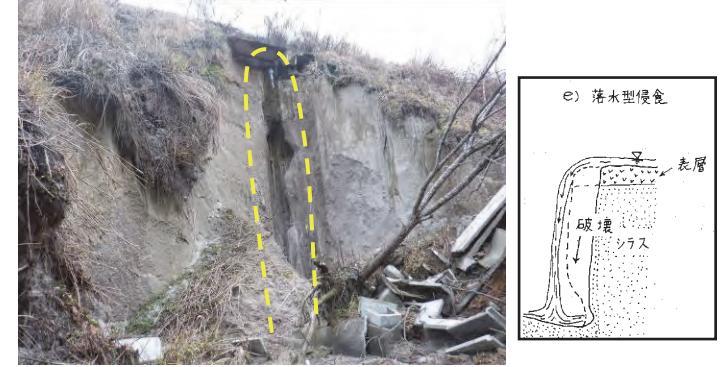
このような巨大なケービングは、今回の豪雨だ けで形成されたものではなく、排水溝の機能不全 によって徐々に拡大したものが今回の豪雨によっ て空洞部が水で満たされ、微小なパイピングホ ールによってパイピング化したことで、崩落に 至った可能性もある。これは、現地で測定した 土壌硬度指数が18mmであったため、極軟質し らすに区分されることになる。このような軟質 なしらすにおいて、異常な水圧が作用すると、 容易に崩落に至ることになる。

**写真** 3.1.1-77 崩壊状況

対策工は、小段排水の機能回復を図ったうえ で、耐侵食性に優れたのり面の安定を図るため の工法を採用し、長期的な安定を確保する。当 現場の査定が簡易査定にあったため、その後の 調査によって、重要変更となることが判明した

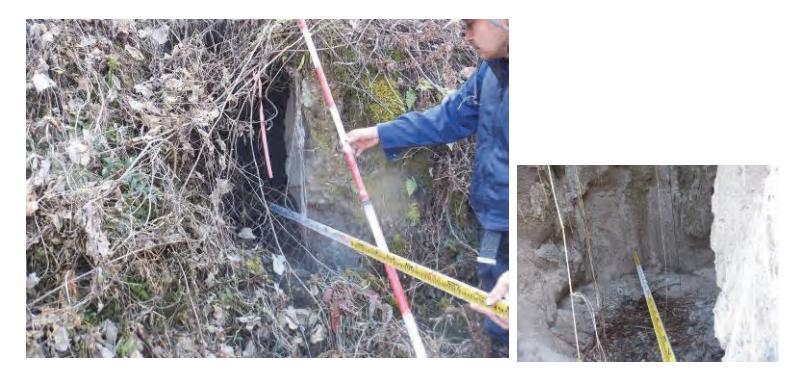
写真 3.1.1-78 ケービング状況 (奥行 4m 程度)

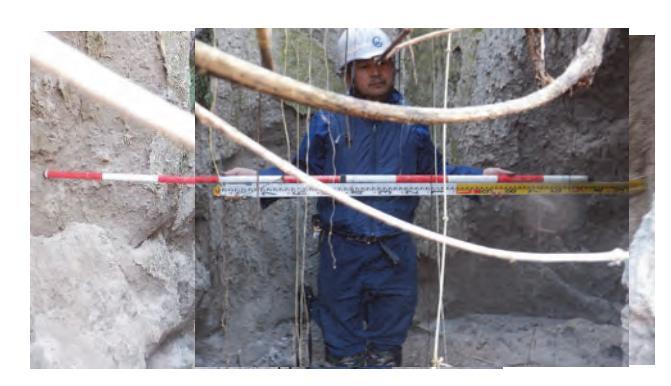
写真 3.1.1-79 ケービング状況(幅 2m程度)

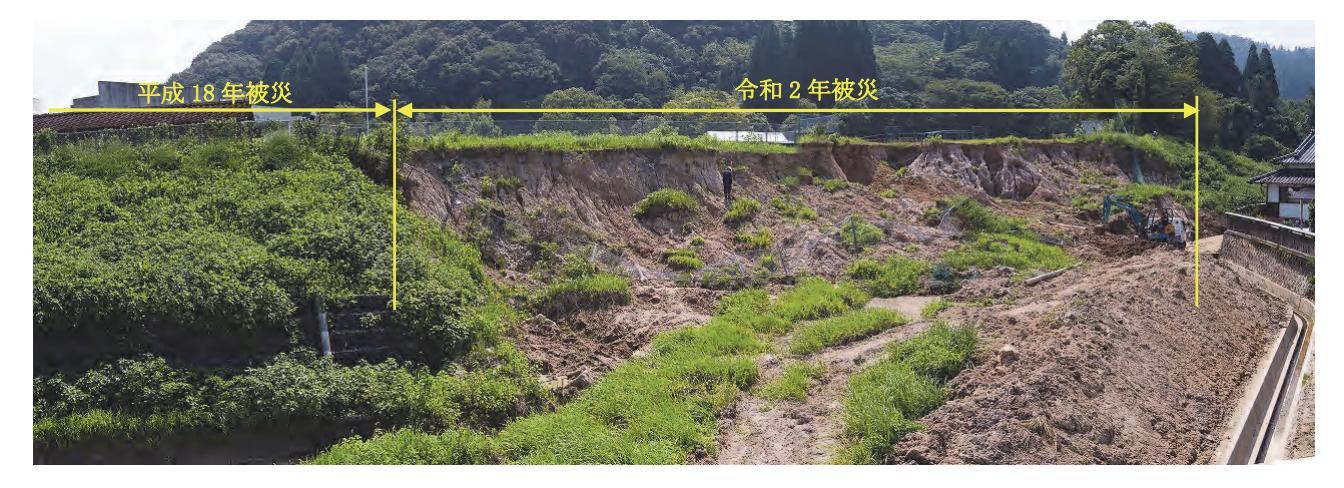
芦北地方では、芦北町湯浦地区にしらすが分布しており、 そういった中で、今回の豪雨によって湯浦中学校に面した 斜面においてしらす地盤での斜面災害が発生した。湯浦中 学校は、図 3.1.1-37 に示すように葦北郡芦北町大字湯浦に 位置しており、今回の斜面災害は、写真 3.1.1-80 に示すよ うに南北に延びる中学校の校庭に面した斜面で発生し、一 部は校庭にまで及んだ規模の大きなものであった。

写真 3.1.1-80 被災箇所全景

なお,この箇所では,平成18年に写真3.1.1-80の左側に示す箇所で同様な斜面災害が発生しており,ふとんかご工を 用いた盛土工で復旧している。そして,今回の災害は,前回被災しなかった南側の斜面が被災したものである。なお,前 回被災した箇所は,変状もなく,安定が確保されている状態にあった。

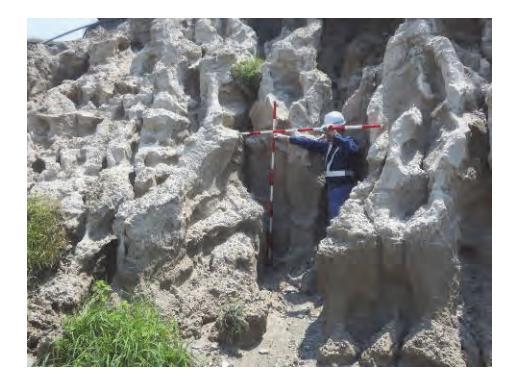
この崩壊面を見ると、写真 3.1.1-81 に示すように、著し く浸食を受けたしらすを確認することができた。ここでは、 斜面裾部に基礎部の固定を目的としたブロック積擁壁が 施工されていたが、今回の崩落が斜面内だけでなく、擁壁 にも応力が作用したため、写真 3.1.1-82 に示すようにブロ ック積擁壁も著しく被災していた。その周辺は、しらすが 泥流化したものも見られた。

写真 3.1.1-81 しらすの侵食状況

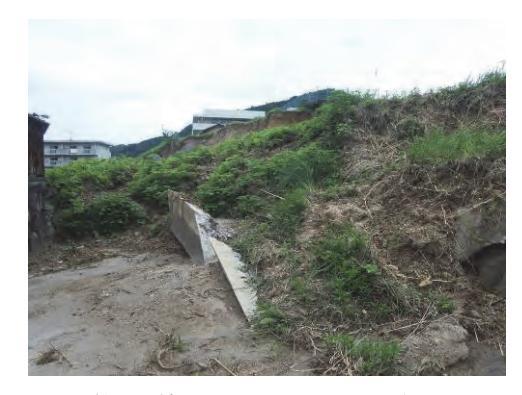
写真 3.1.1-82 擁壁の被災状況と、しらすの泥流化状況

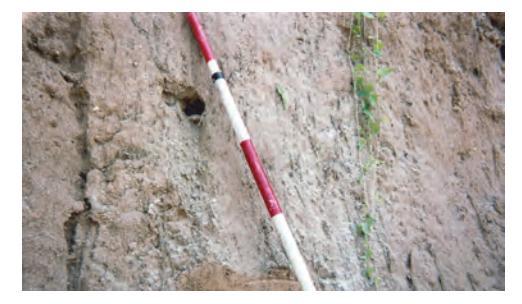
写真 3.1.1-84 平成 18 年災で確認されたパイピングホール

調査時には、写真 3.1.1-83 に示すように、泥流化したしらす地盤を伴う湧水箇所を確認することができた。なお、平成 18 年の災害では、写真 3.1.1-84 に示すような明確なパイピングホールを確認することができなかった。しかし、対策工 は、表 3.1.1-4 の工法比較表に示すように、湧水が顕著なことに加え、斜面基礎部の地盤が軟質にあることを考慮して、 透水性と地盤への追随性に優れ、平成 18 年度災害での実績も評価して簡易鋼製枠擁壁を採用した。

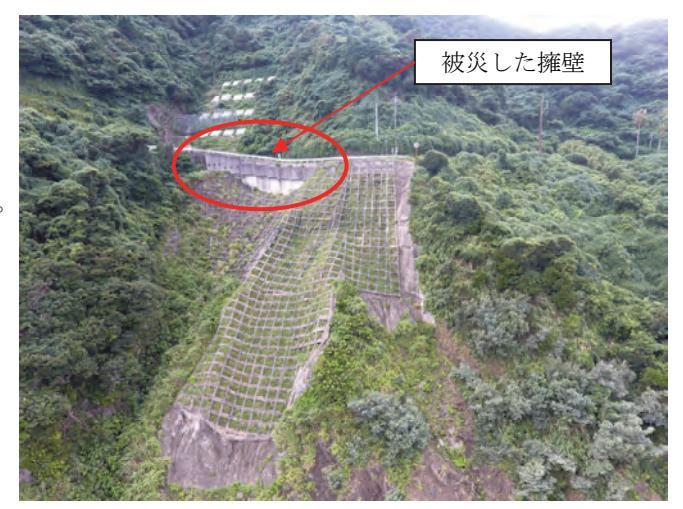
写真 3.1.2-1 2020.7.14 撮影 全景 3)

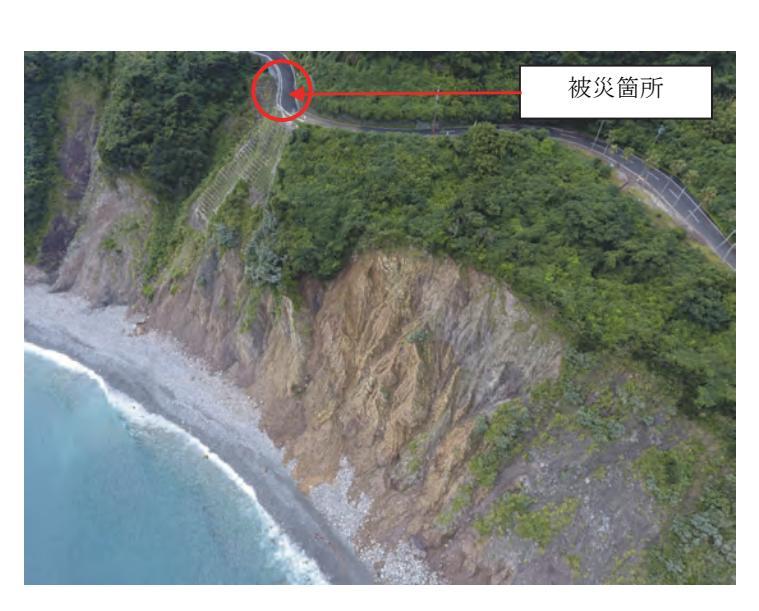
当該地付近は、宮崎県南部に広がる南那珂山体に区分 される地域であり、宮崎県串間土木事務所の東方約 14kmにある標高400m程度の山体東側斜面にあたる。 この斜面には海岸線へ向けて地すべり地形が多く発達 しており、等高線や水系の乱れとして明瞭に現れている。 地すべり地形の脚部は急崖をなし海岸浸食に常に曝さ れていることから、比較的活発に滑動しているものと考 えられる。

写真 3.1.2-3 2020.7.14 撮影 海岸浸食 3)

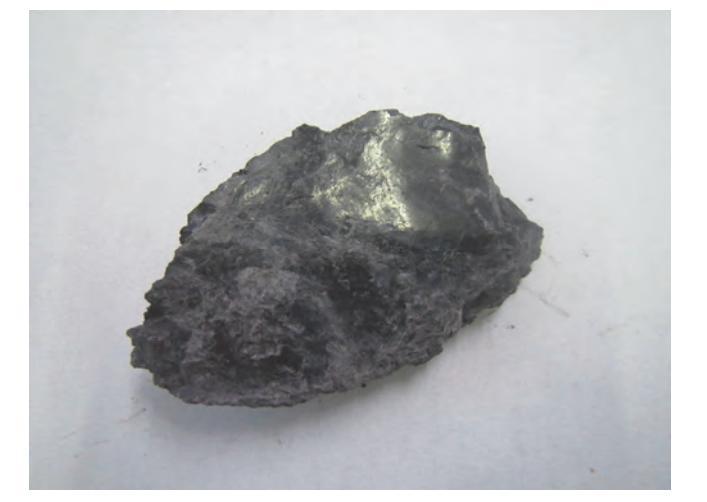
写真 3.1.2-7 頁岩中の鏡肌 5)

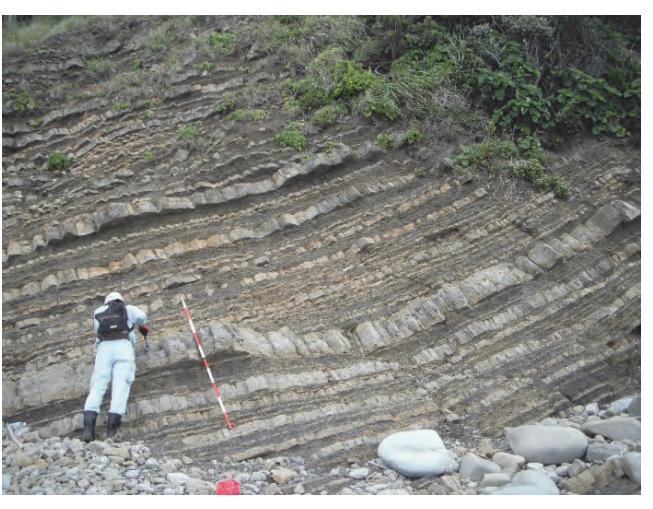
写真 3.1.2-6 海岸部の露頭 砂岩頁岩互層 5)

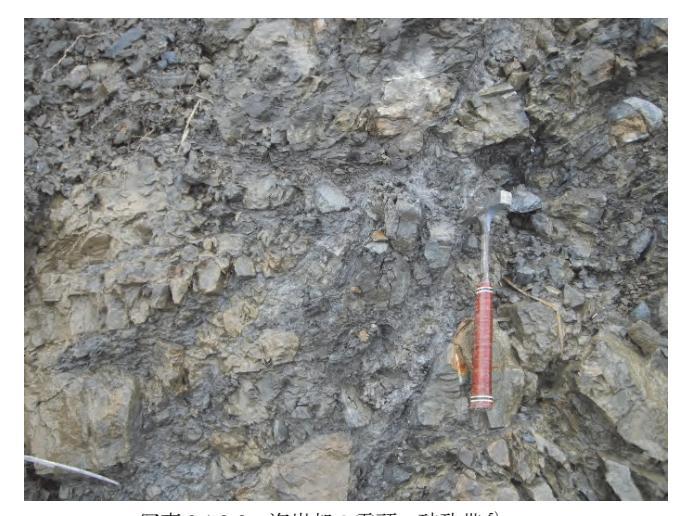
写真 3.1.2-8 海岸部の露頭 破砕帯 5)

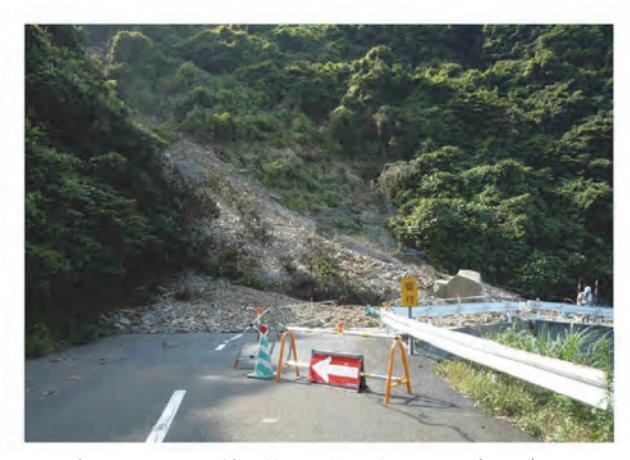
平成 22 年 7 月 3 日~4 日に、山側の沢部上流付近の斜面崩壊に伴う土砂の流出に伴う路面陥没や海側の擁壁やブロック積み擁壁の変状が確認された。この時、高畑山雨量観測所における観測値で、24 時間最大 265mm、時間最大 73mm の雨量を記録している。この被災に対して、対策工として山側斜面では、沢部に防護柵とコンクリートブロックを設置している。海側の擁壁については、擁壁の増し打ちアンカー及びブロック積み擁壁の現況復旧を行っている。

写真 3.1.2-9 H22 被災箇所近景 串間側より撮影<sup>4)</sup>

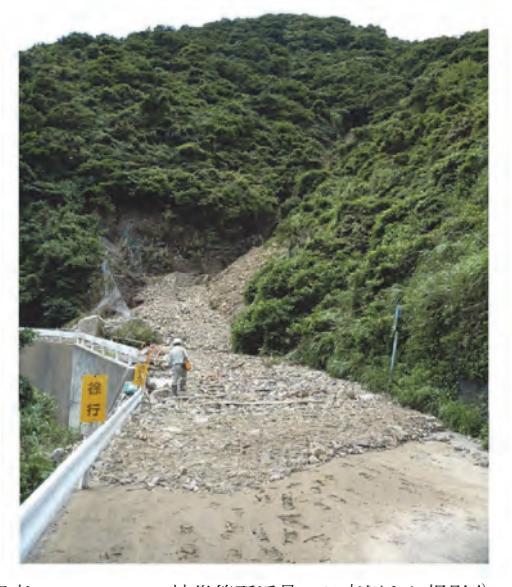
写真 3.1.2-10 H22 被災箇所近景 日南側より撮影<sup>4)</sup>

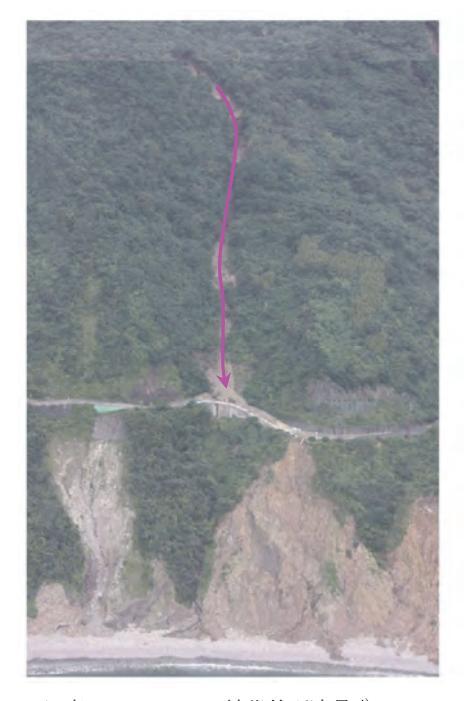
写真 3.1.2-11 H22 被災箇所遠景 4)

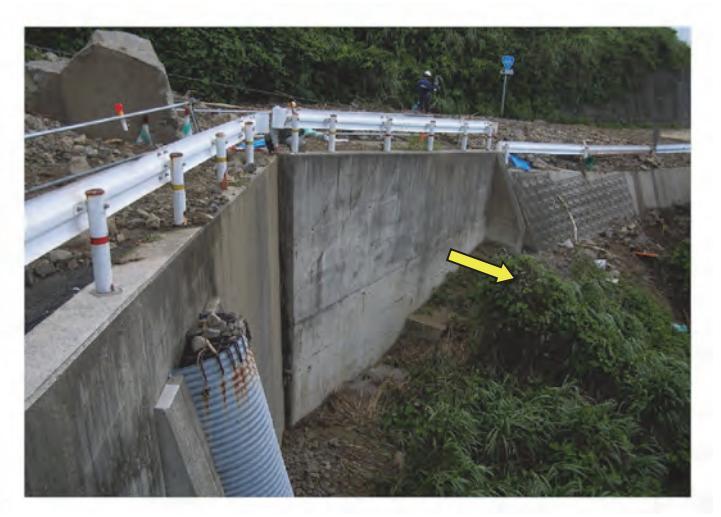
写真 3.1.2-12 H22 傾倒した擁壁<sup>4)</sup>

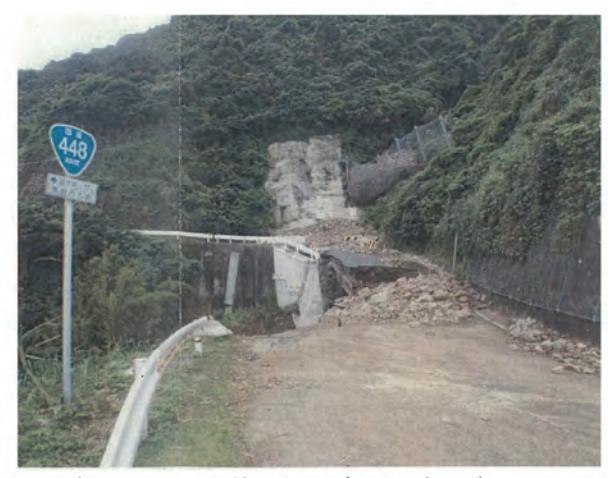
平成24年6月27日に、山側の沢部上流付近の斜面崩壊に伴う土砂が道路へ流れ込み、平成24年に原形復旧したブロック積み擁壁が被災し完全に流出した。また、路側構造物の下部斜面も著しく流出し被災した。この時、気象台串間観測所の雨量データによれば、6月24日日雨量192mm、6月月間雨量824mmの雨量を記録している。

写真 3.1.2-13 H24 被災箇所日南側より撮影<sup>6)</sup>

対策工として,被災したブロック積み擁壁は親杭アンカー工法により復旧が行われた。路側構造物の下部斜面には法枠 工が施工された。道路の完全復旧まで1年程度を要した。

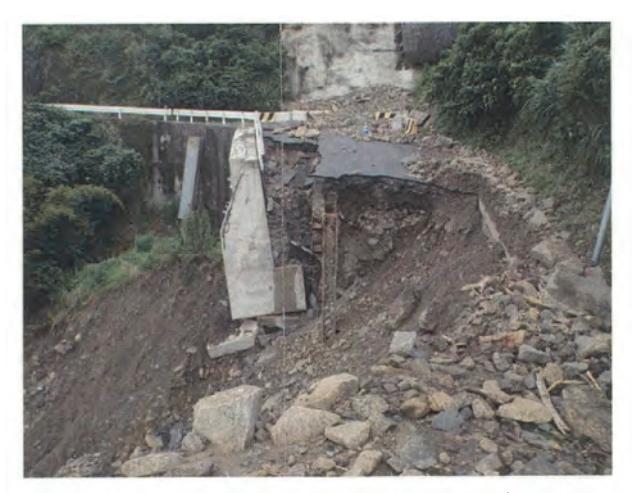
写真 3.1.2-15 H24 流失したブロック積み擁壁<sup>6)</sup>

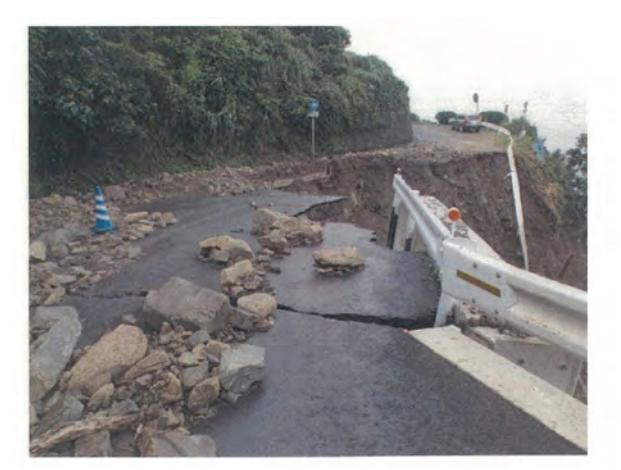
写真 3.1.2-17 H24 道路被災状況 6)

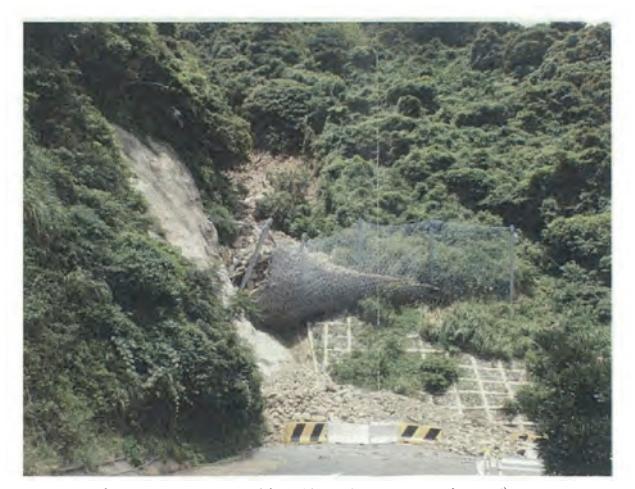
写真 3.1.2-14 H24 被災箇所串間側より撮影<sup>6)</sup>

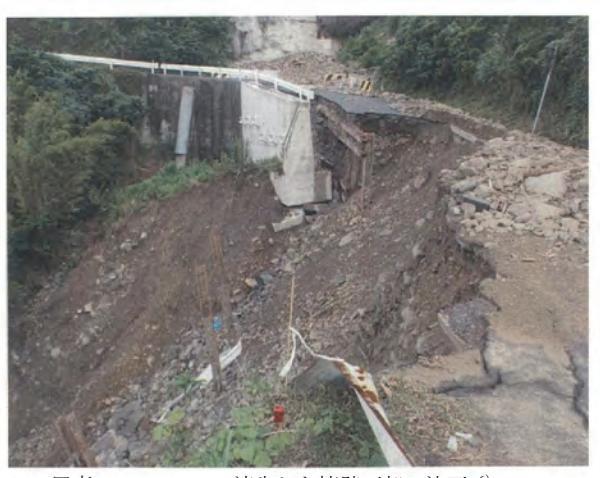
写真 3.1.2-16 H24 流失した擁壁下部の法面<sup>6)</sup>

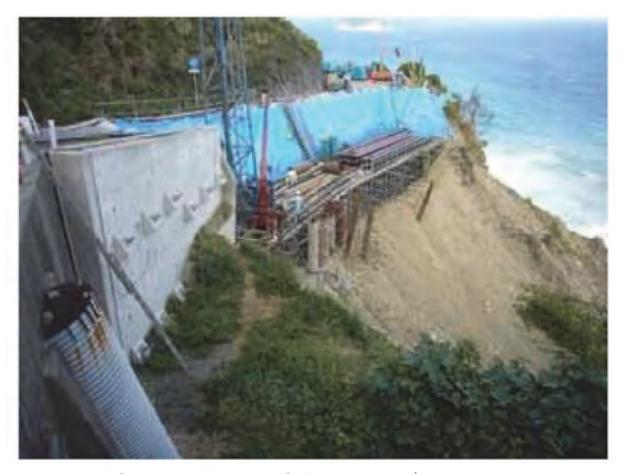
写真 3.1.2-18 H24 道路復旧状況 6)

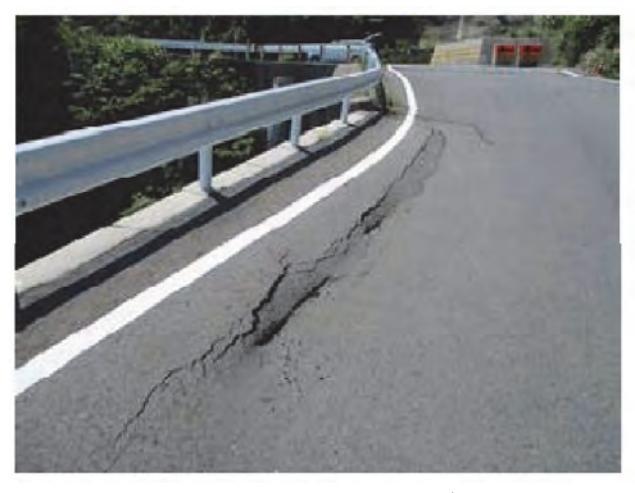
平成28年7月10日ごろに,路面変状(クラック・沈下等)や法枠損傷拡大が発生している。宮崎県雨量観測所古都橋の雨量データによれば,7月9日日雨量約250mm,7月8日~7月16日期間雨量640mmの雨量を記録している。被災範囲としては,平成24年の被災範囲に概ね整合的である。

写真 3.1.2-19 H28 被災箇所 陥没 6)

対策工として、道路のオーバレイやクラックの補修が実施された。

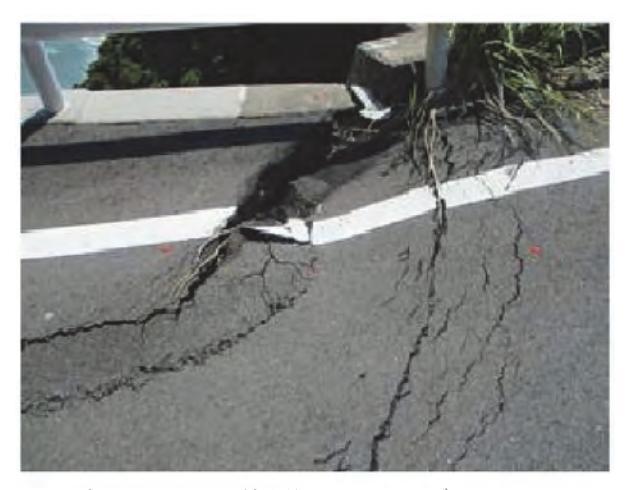
写真 3.1.2-20 H28 被災箇所 クラック<sup>6)</sup>

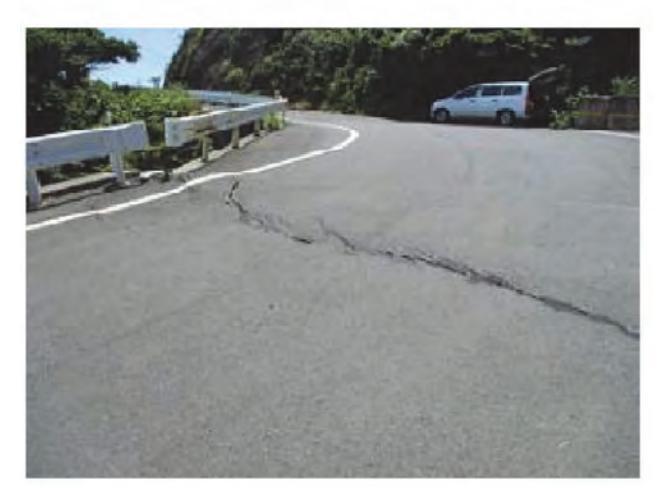
写真 3.1.2-22 H28 被災箇所法枠損傷拡大<sup>6)</sup>

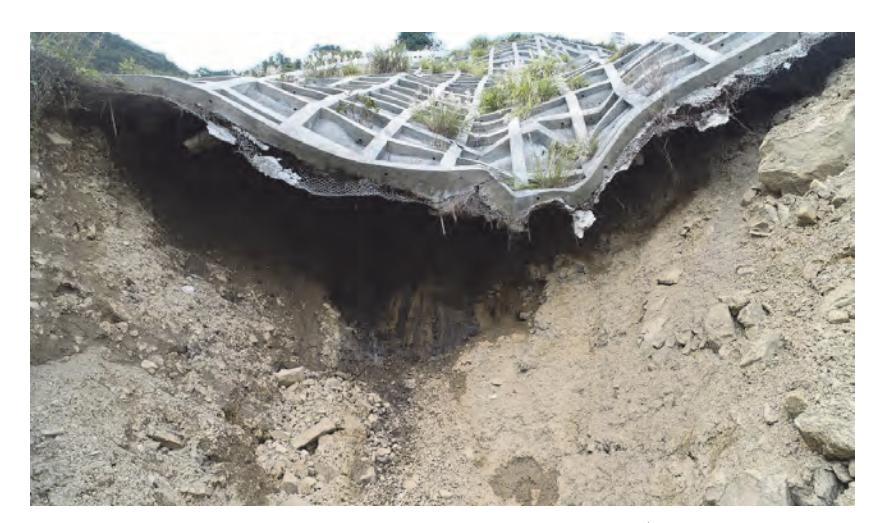
平成 29 年 10 月 29 日 台風 22 号通過時の大雨で,平成 24 年度の災害時に整備されて路側構造物下部斜面の法枠末端 部が大きく浸食されていることが確認された。約1月後の11月 28 日に法枠全体がクリープ的な重力移動で斜面下部へ向 かって移動していることが確認された。

写真 3.1.2-23 H29 被災箇所法枠 10 月 30 日撮影 2)

気象庁雨量観測所串間市の雨量データによれば、9月月間雨量は498mm、10月月間雨量は409mm と過去10年平均(9月10年平均292mm、10月10年平均193mm)を上回る雨量を記録している。対策工として、ロックボルトを併用した法枠の全面改修及び水抜きボーリングが実施された。

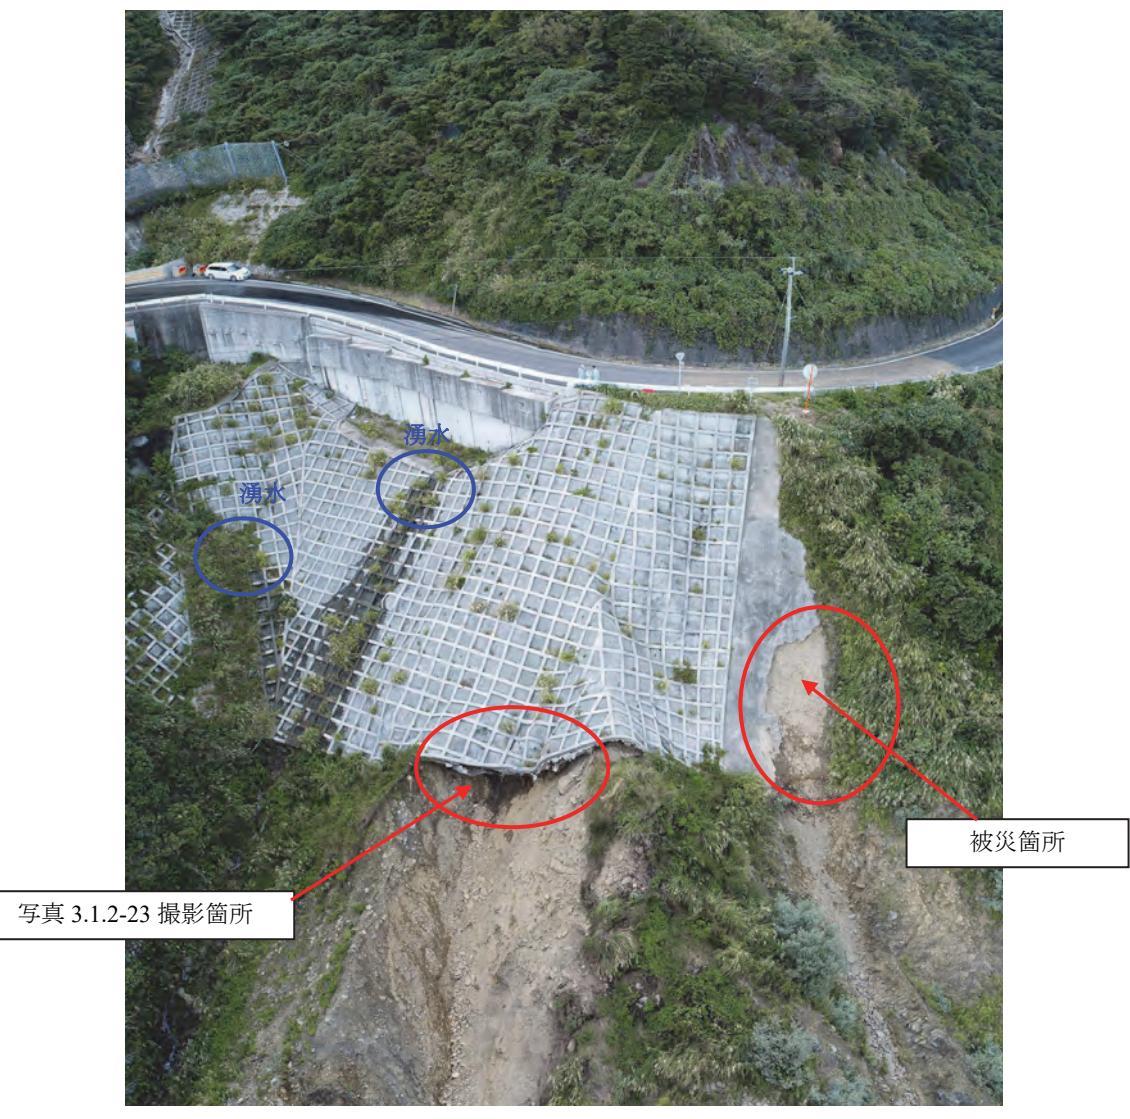
写真 3.1.2-24 H29 被災箇所法枠 10 月 30 日撮影 2)

令和2年7月豪雨時の水位は観測されていないが,最高水位のピークは概ねGL-1.00m程度付近まで上昇していることが確認される。「写真3.1.2-24 H29被災箇所法枠 10月30日撮影」を見ると,被災直後に「令和2年豪雨で被災した擁壁の直下」付近で湧水していることが確認されていることから,令和2年7月豪雨時にも著しく地下水位が上昇していたものと推測される。

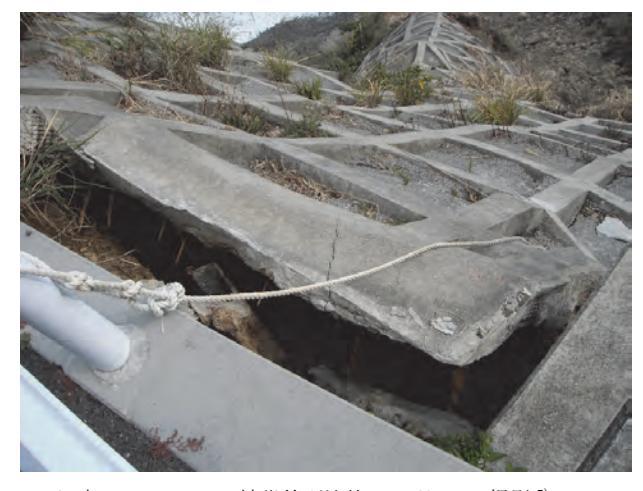
写真 3.1.2-25 H29 被災箇所法枠 11 月 28 日撮影 <sup>7)</sup>

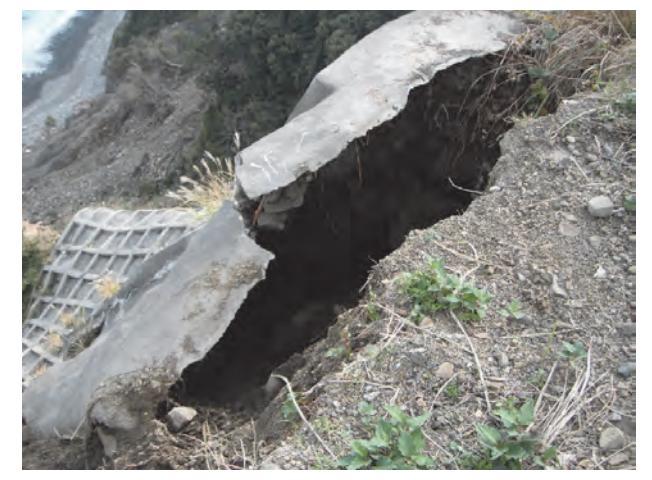
写真 3.1.2-26 H28 被災箇所法枠 11 月 28 日撮影 7)

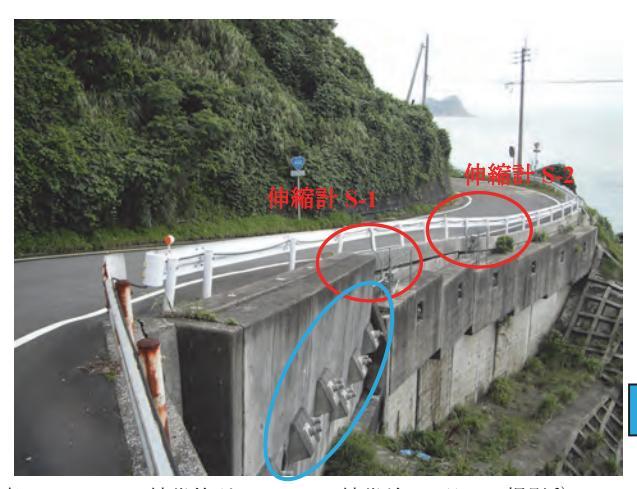
令和2年6月末から7月中旬ごろにかけて降った一連の大雨で,平成22年に被災した擁壁に対策工として設置され たアンカーの抜け出し及び路面のクラックや沈下,陥没等の変状が発生した。7月8日時点では,路面に若干のクラッ ク拡大が見られたものの,アンカーの抜け出しは確認されなかった。7月14日時点でアンカーの抜け出しが確認され, その後,道路変状も加速度的に進行し全面通行止めとなった。

写真 3.1.2-27 R2 被災箇所 アンカー被災前 7月8日撮影 3)

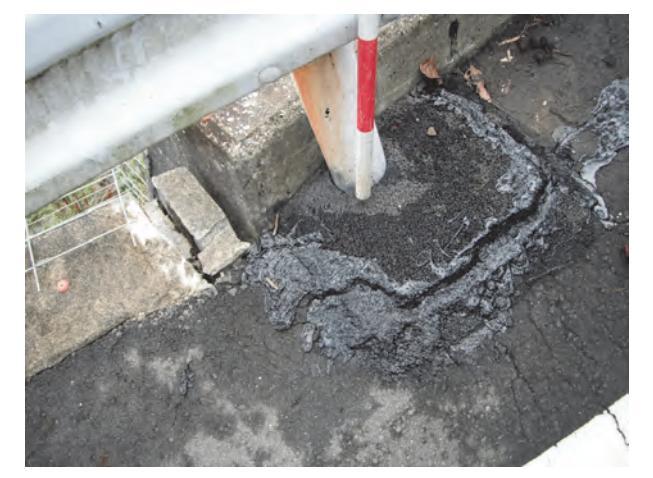
写真 3.1.2-29 R2 被災箇所ガードレール 7月 14 日撮影 3)

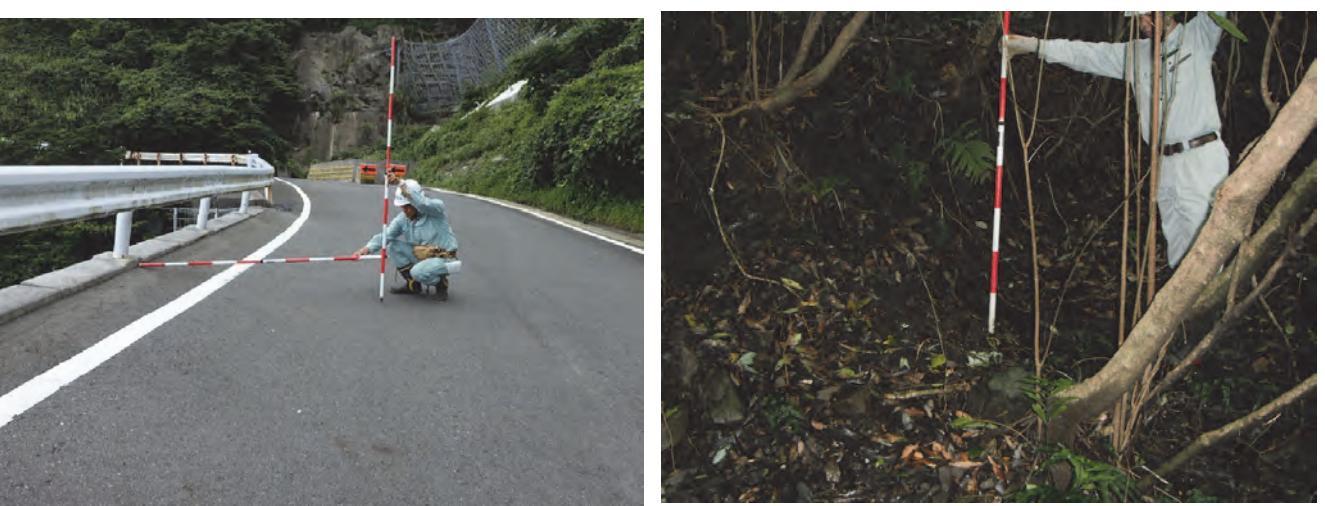
写真 3.1.2-30 R2 被災箇所路面 撮影日不明 4)

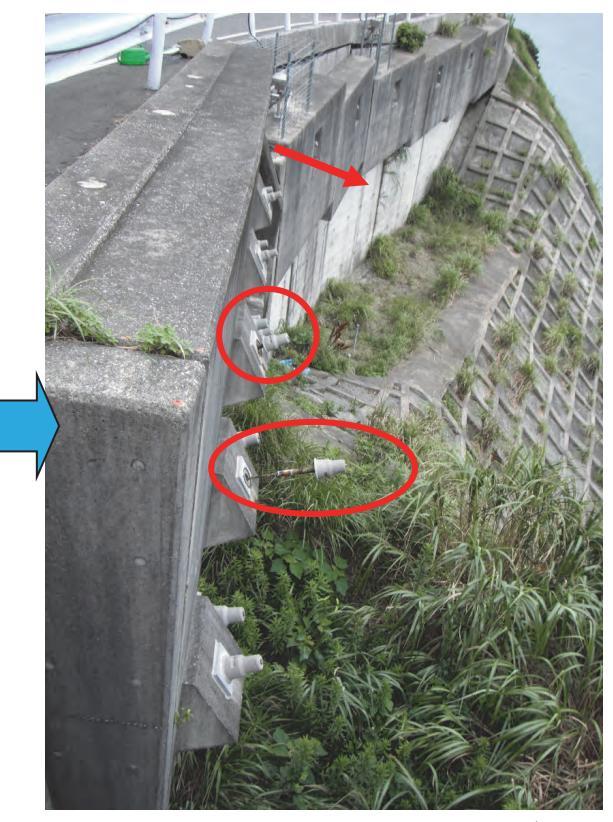
写真 3.1.2-28 R2 被災箇所アンカー 7月 14 日撮影 3)

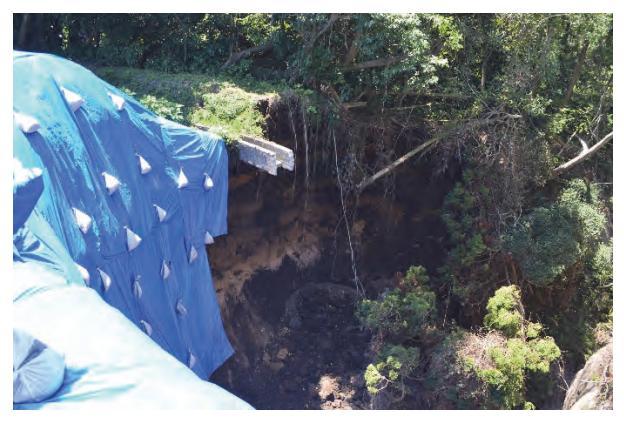
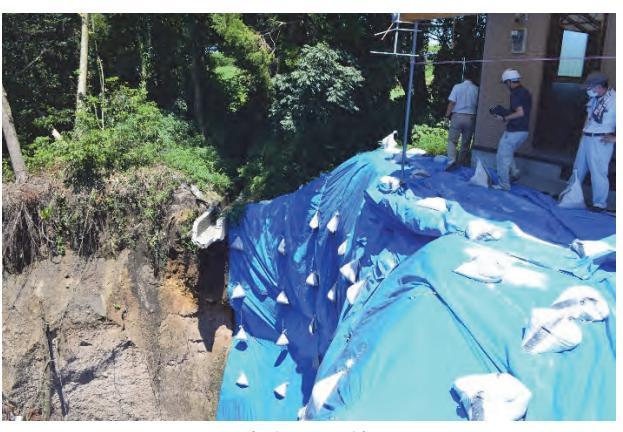
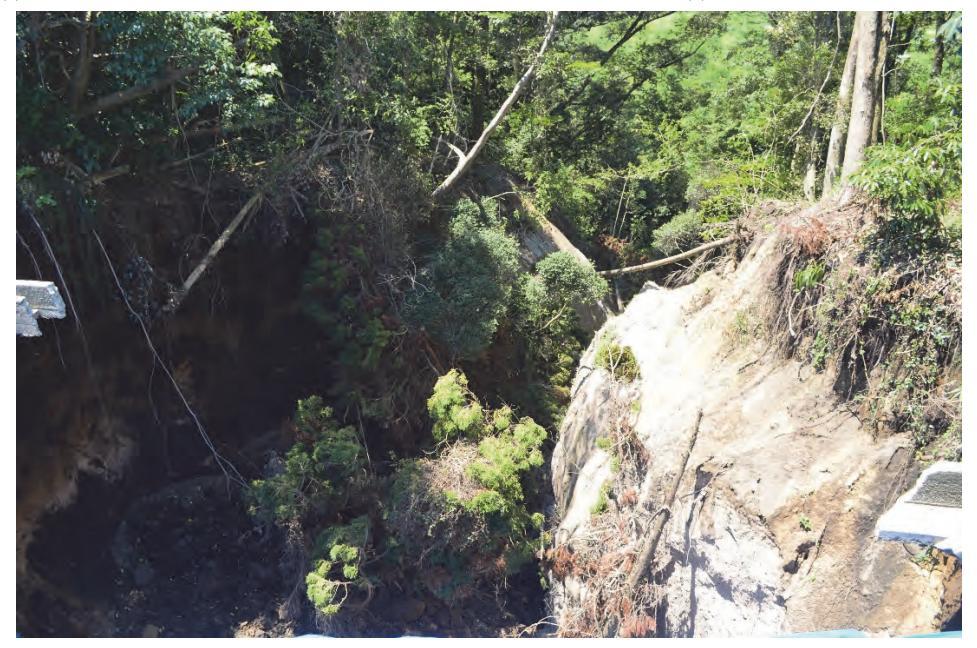
(a) 流路工の位置と崩壊箇所の関係

(b) 人家隣接部の被災状況

(c) 砂防堰堤方向の崩壊状況写真 3.1.3-1 調査時の現場の状況

し、谷部は砂防指定地に指定されており、住宅と畑に沿って流路工が設置されている。また、谷部の渓流には砂防堰堤が 設置されている。今回の雨により、延長 20m、幅 40m、高さ 20m の規模で崩壊が生じた。写真 3.1.3-1 に調査時の現場の 様子、写真 3.1.3-2 に鹿児島県土木に提供いただいた被災状況写真を示す。これらの写真から、崩壊斜面の地層は、シラ スの上に火山灰質粘性土が堆積している斜面であることがわかる。水路工については、斜面側が高く盛土されており、流 路工から溢れた水が斜面を侵食することは考えにくい。おそらく、激しい雨により、斜面の一部が崩壊し、徐々に崩壊箇 所が拡大し、人家隣接部まで達してきたものと考えられる。

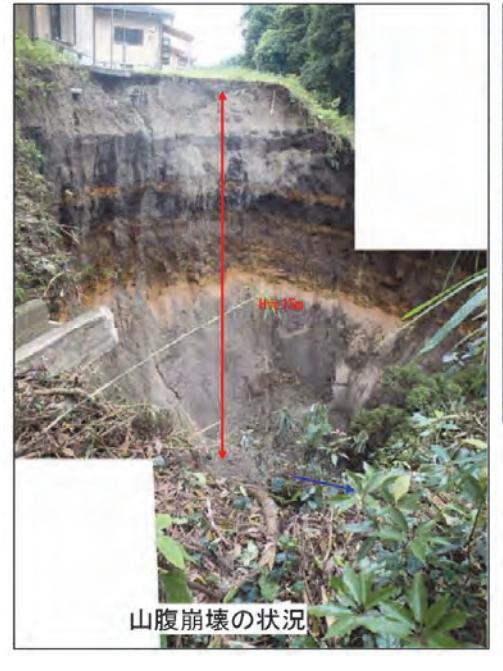
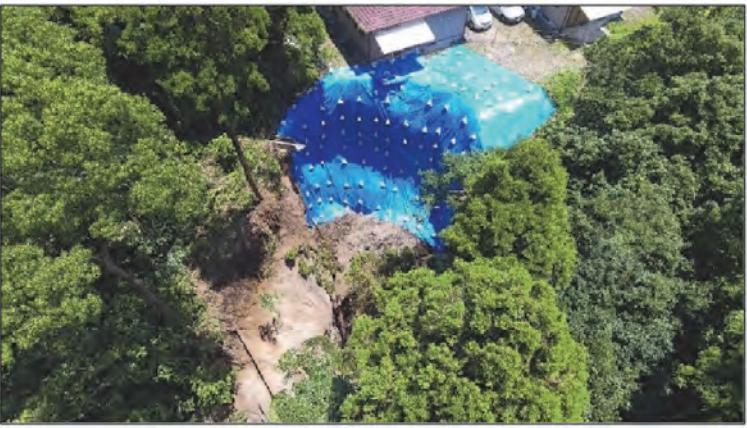
人家隣接部の崩壊

② 人家隣接部の航空写真写真 3.1.3-2 人家隣接部の崩壊状況(鹿児島県土木部提供)

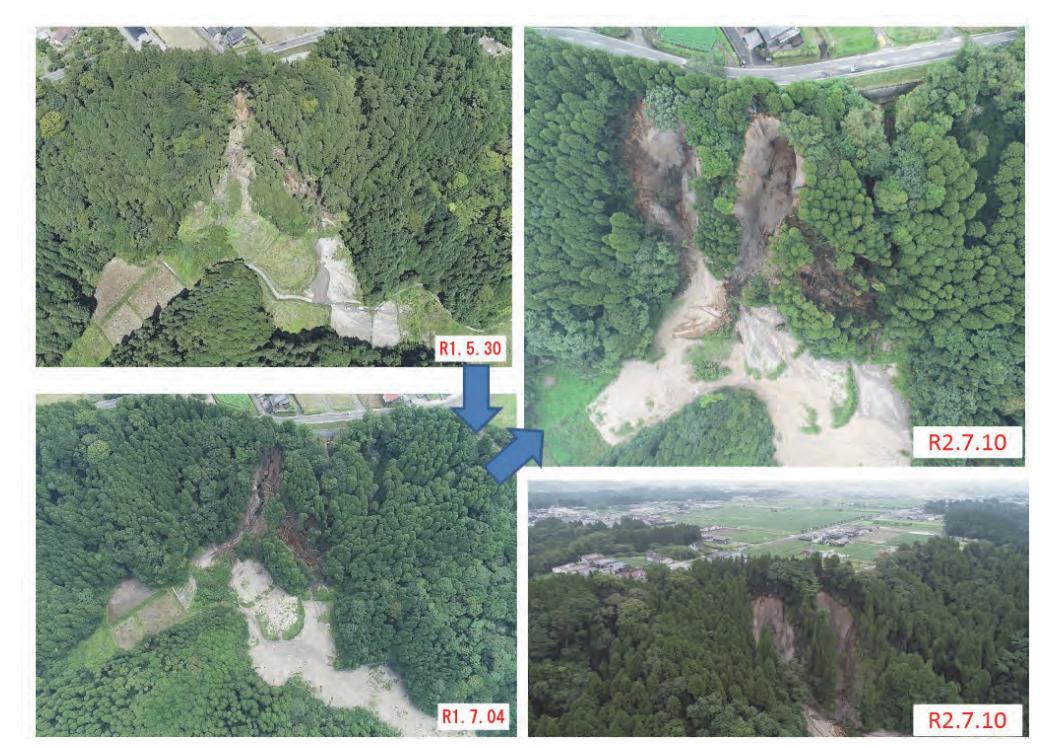
写真 3.1.3-3 に鹿児島県土木部から提供いただいた別府谷における令和元年からの被災状況の航空写真を示す。図より, 豪雨のたびに,第1渓流の侵食崩壊が拡大していき,今回の雨で第4渓流でも大規模の崩壊が発生したことがわかる。

写真 3.1.3-3 別府谷の被災経過の航空写真(鹿児島県土木部提供)
この斜面では、流路工により台地上の田畑や道路の水を谷部へ排水させていたが、2018年7月の豪雨による侵食崩壊(第 1 渓流)で流路工が流出し、仮排水路(コルゲート管)による応急対策がなされていた。2019年7月の豪雨により、流量 過多により仮排水路が流出し、第1渓流の侵食崩壊が拡大した。そこで、仮排水路(コルゲート管)を第4渓流へ再設置 していたが、2020年7月の豪雨により仮排水路が流出し、第4渓流に大規模な侵食崩壊が発生した。それぞれの渓流は、雨のたびに崩壊範囲が拡大しており、約50m程度のシラスの急崖が形成されている。

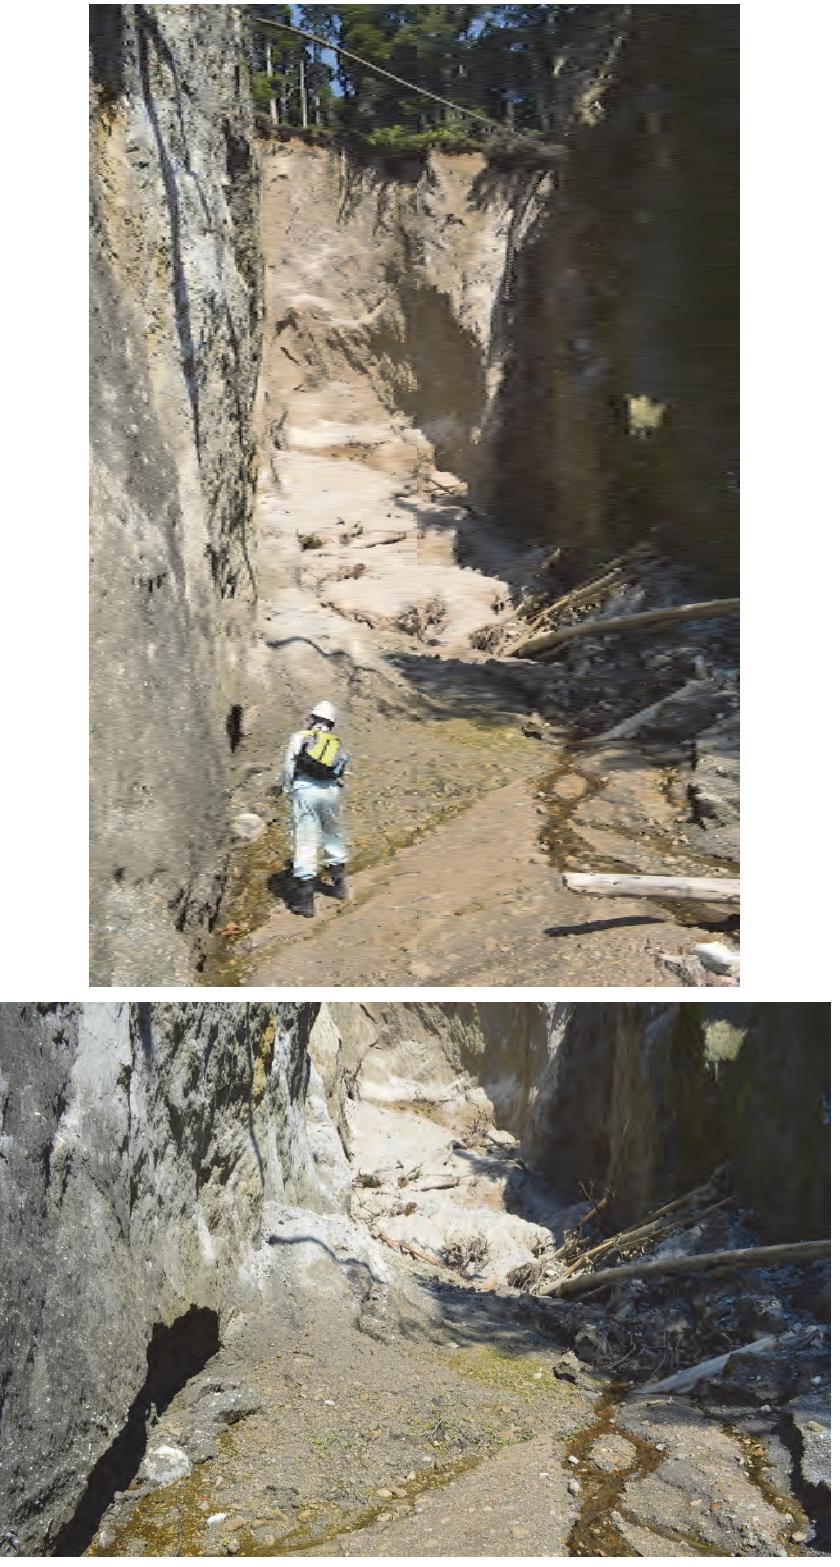
写真 3.1.3-4 は、第1 渓流の崩壊箇所の写真であり、崩壊下端では湧水箇所が見られ、徐々に侵食が進んでいることが 観察される。また、斜面上部に千切れたコルゲート管が見られる。

写真 3.1.3-4 第1 渓流の崩壊箇所の状況

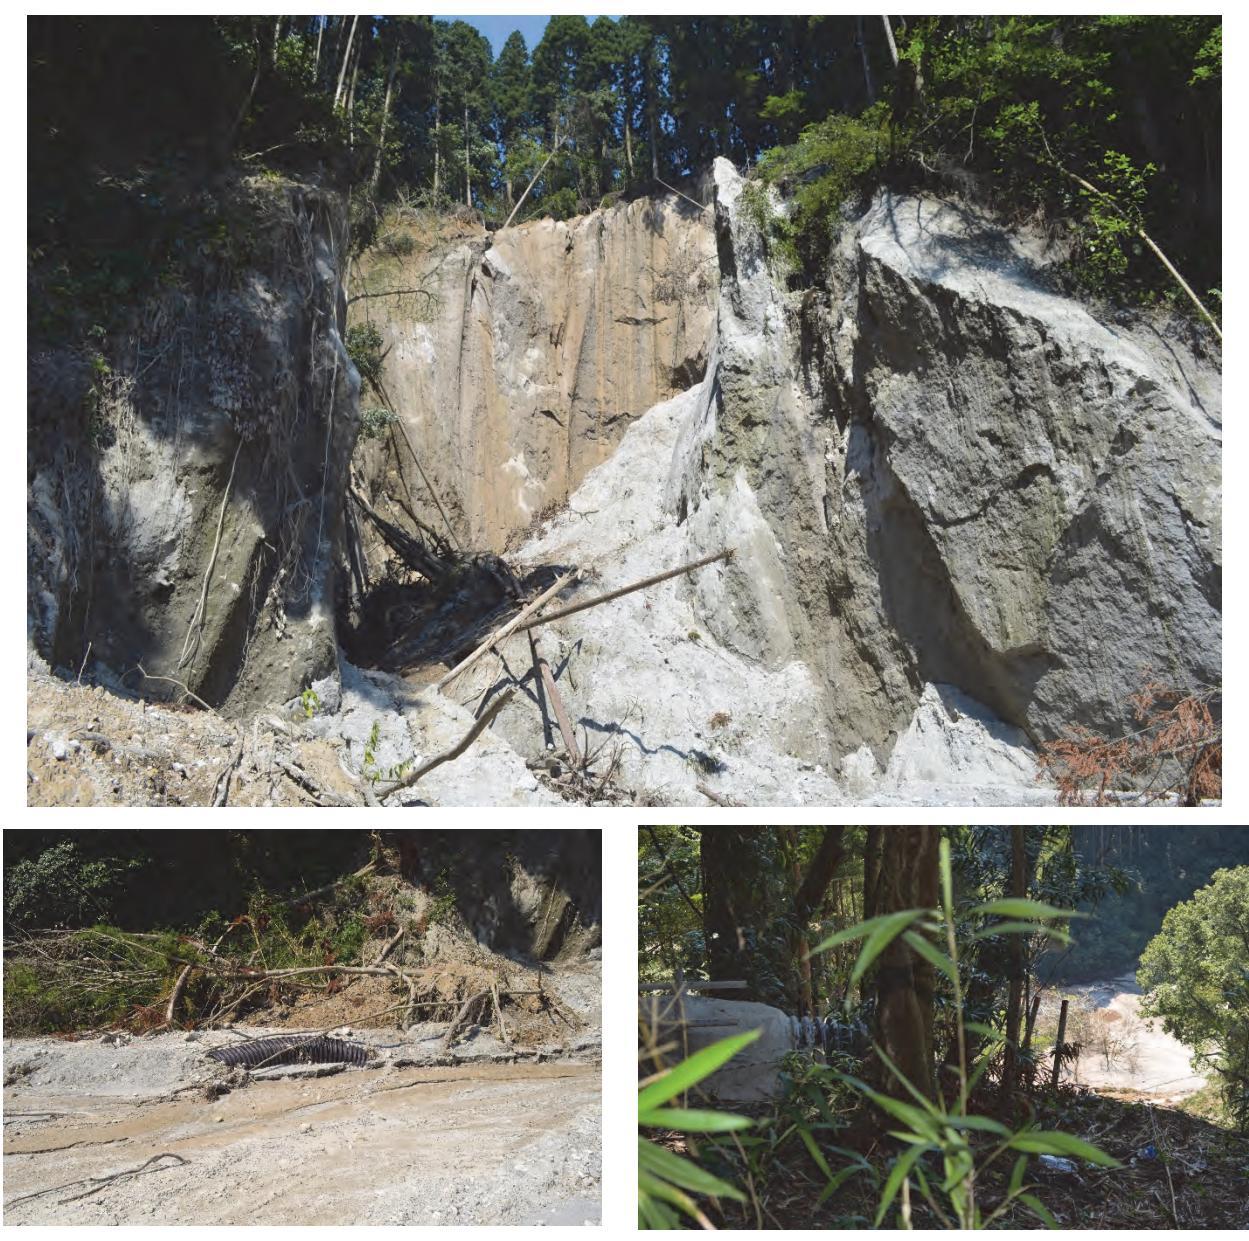
写真 3.1.3-5 は、第4 渓流の崩壊箇所の写真であり、崩壊下端では湧水箇所が見られ、徐々に侵食が進んでいることが 観察される。第4 渓流上部に仮設排水路(コルゲート管)が設置されていたが、大雨による排水量過多により、コルゲー ト管が千切れ、千切れたコルゲート管からの排水により、侵食が拡大した。

写真 3.1.3-5 第4 渓流の被災状況

現在,台地上の雨水は,付近を通る国道269号にポンプを用いて排水処理されている。このように,シラス台地の縁辺 における斜面では,台地上の宅地,田畑や道路からの排水の処理方法について,近年の降雨量を考慮した再検討が必要で あるが,一部の排水能力を向上させたとしても,さらに下流の地域に水が集まることにつながることが課題として考えら れる。
