# 令和2年7月九州豪雨による 地盤災害調査報告書

## 2021年6月

(公社) 地盤工学会

令和2年7月九州豪雨地盤災害調査団

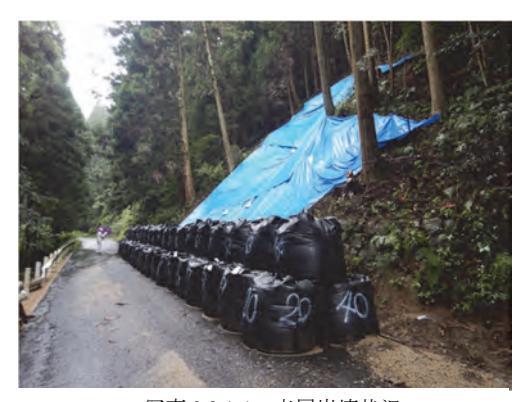
今回の豪雨による福岡県の道路斜面崩壊は、その大半が写真 3.2.1-1 に示すような表層崩壊であるが、主要地方道筑紫 野三輪線朝倉郡筑前町では、写真 3.2.1-2 に示すように比較的規模の大きな崩壊(弥永地区)と 30m×15m の崩壊(栗田 地区)が発生している。特に弥永地区は前回の平成 30 年豪雨時にもこの近傍で崩壊が生じ通行止めになっており、降雨 時ののり面崩壊頻度が高いこの路線の崩壊について今回の現地調査と福岡県から提供された地質調査結果を基に崩壊斜 面の特徴、崩壊発生のメカニズム等について考察する。

写真 3.2.1-1 表層崩壊状況 (事例:県道 590 号安谷赤谷線)

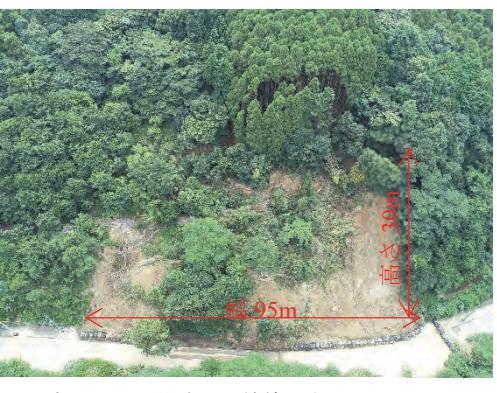
写真 3.2.1-2 筑紫野三輪線 崩壊状況

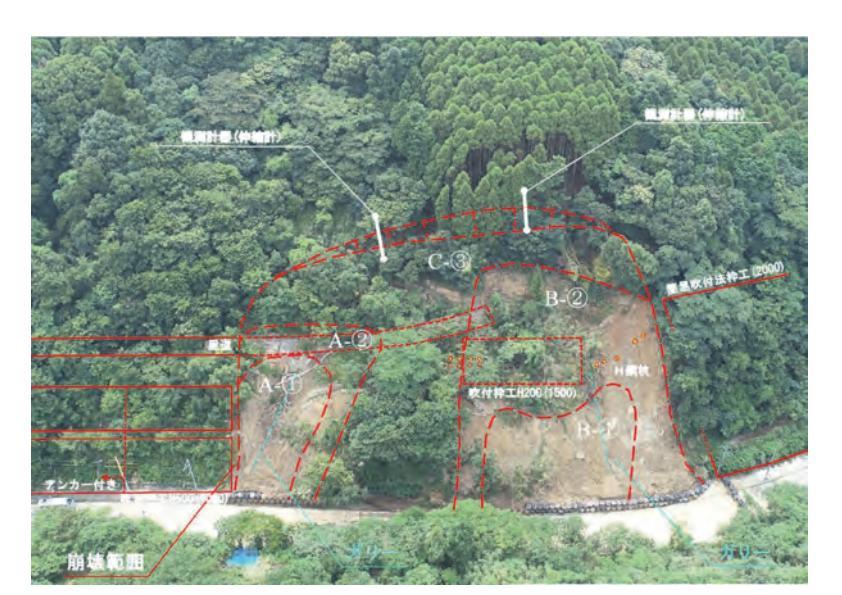
写真 3.2.1-3 で見られるように、本崩壊は 大局的にみて、アンカー付き法枠を端部とす る起点側の崩壊(A)と、道路曲線部にあた り最も西側に張り出した尾根部に当たる終 点側崩壊(B)に分けられ、両者の間には植 生が繁茂した未崩壊のり面が残っている。ま た、各崩壊ともに道路からの比高差 10~15m 付近(①)、20~25m 付近(②)に滑落崖が 発生する。一方、これら両崩壊を包括するよ うにさらに背後の比高差 30~35m(③)の位 置で滑落崖が連続する崩壊(C)が確認され る。

写真 3.2.1-3 崩壞斜面全景

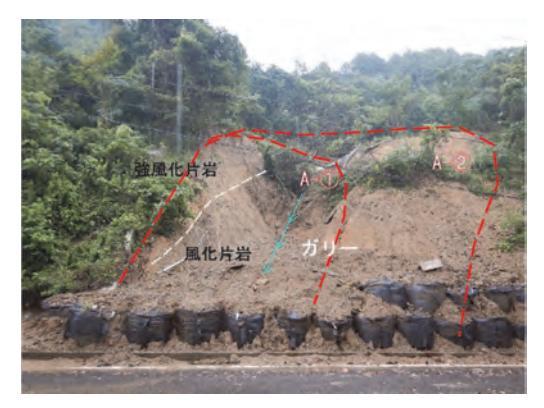
写真 3.2.1-4 A ブロック崩壊斜面の全景

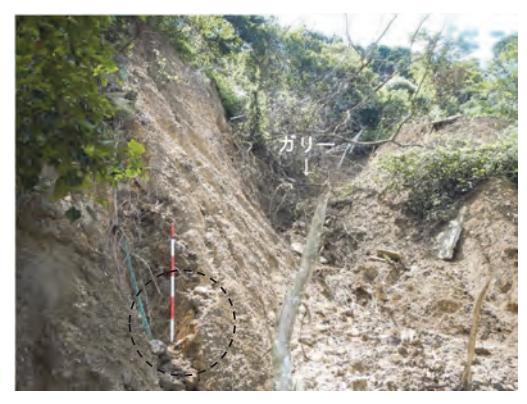
写真 3.2.1-6 崩壊末端部 (ガリー浸食)

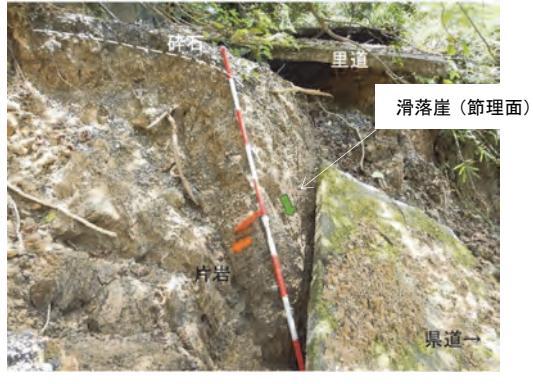
A-①ブロックの滑落崖や崩壊斜面の末端では風化泥質片岩が露出しているが、表層は土砂化した強風化層が覆われて おり、ボーリング結果でも含水が極めて多く軟質化している箇所も確認されていることから、流出した大半の部分は強風 化層に相当すると考えられる。一部、露岩で確認できる片理面の走向は北西-南東方向、傾斜は北東方向に 25°程度傾 斜と斜面に対して緩い受け盤となり、一方で滑落崖と調和的な節理面は北東-南西方向、北西に 70°程度と高角度の流 れ盤で傾斜する(写真 3.2.1-5)。ただし、露岩は崩壊地内の表層部にあたり、変位している可能性もあり、実際に終点側 では流れ盤構造の露頭も確認されているなど、構造に関する情報は少なく詳細は不明である。また、ガリー浸食の末端部 で貫入岩の存在が確認される。本ブロックは終点側の B-①ブロックに比べても洗堀が著しいことから、この貫入岩もし くは浸食の北側が直線的な壁をなしていることから構造的な要因による岩盤劣化(変質)の進行による影響も推察される が、露頭やボーリング調査にて確認されていないことから推測の域をでない(写真 3.2.1-6, 3.2.1-7)。なお、現地調査時 に斜面内からの湧水や特定の層境界からの湧水の痕跡などは認められない。ガリー浸食の頂部も側溝が併設された里道 直下となるため、浸食が湧水によるものか、側溝から漏水など表流水によるものか定かではない。

写真 3.2.1-5 A-①ブロックの滑落崖

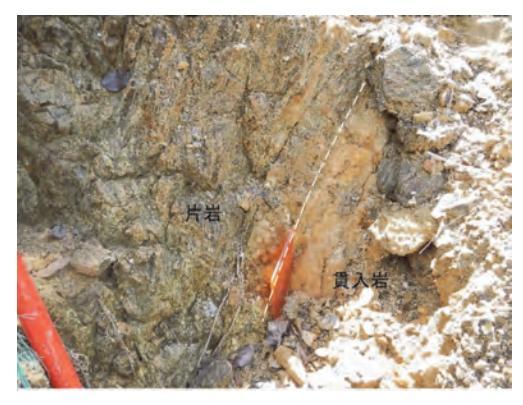
写真 3.2.1-7 崩壞部末端 (貫入岩)

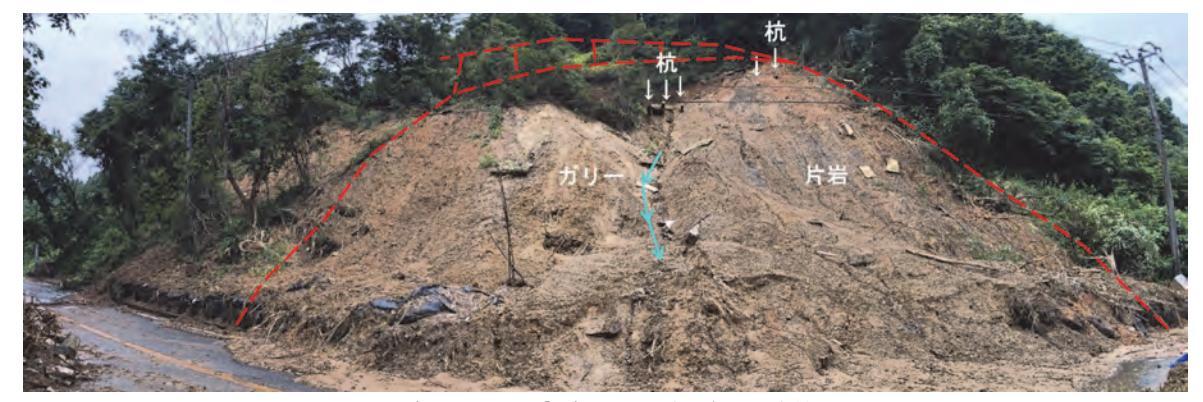
B-①ブロックも区間内にガリー浸食を伴うが、A ブロックほど洗堀は著しいものではなく、特にガリー浸食より終点側の崩壊面には比較的風化程度の弱い片岩が露出している(写真 3.2.1-8)。崩壊斜面内ではあるが、露岩にて確認できる走向は北東-南西方向、傾斜 25 度程度は北西に傾斜しており、斜面に対し流れ盤となる(写真 3.2.1-9)。なお、現地調査時に斜面内からの湧水は認められないが、ガリー浸食の頂部は A ブロックと同じく道路面から 15m 程度の高さに位置していることから湧水の可能性もある。

写真 3.2.1-8 B-①ブロックの崩壊斜面の全景

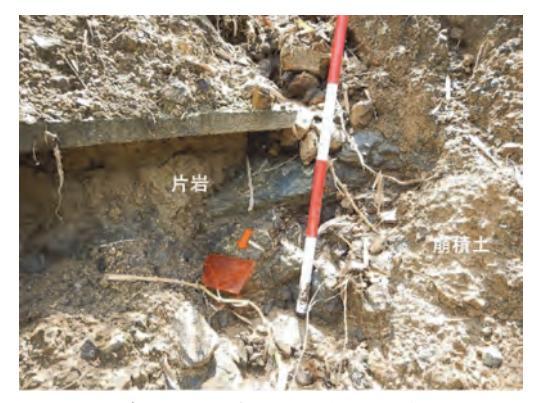
写真 3.2.1-9 崩壊面に露出する岩盤

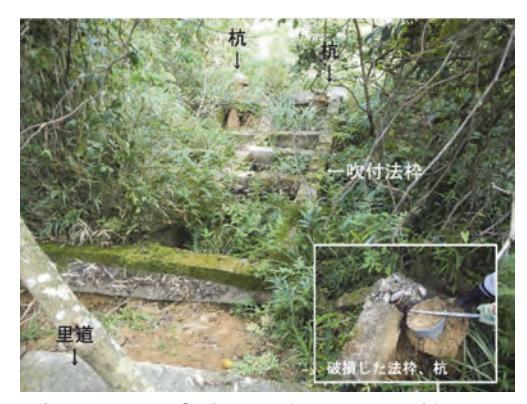
B-②ブロックでは、里道・側溝の破損が著しく供用不能になり、起点側の未崩壊斜面では法枠工や杭工(マイクロパイル)が下方に引きずられ、破断や杭の突出が顕著である(写真 3.2.1-10, 3.2.1-11),一方、終点側の崩壊斜面では杭工が横倒しになり頭部が突出している(写真 3.2.1-12)。

写真 3.2.1-11 B-②ブロック内の構造物の破損

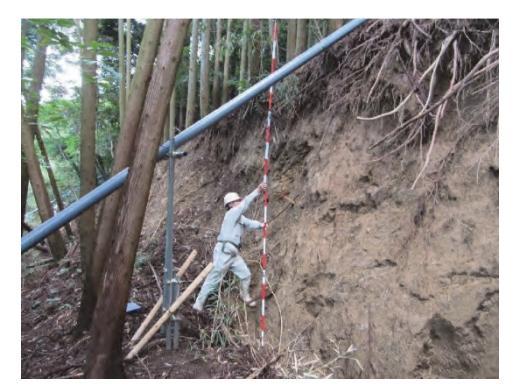
C-3 ブロックの滑落崖は最大高さ 4m 程度,開口幅 2m 程度となり,概ね南北方向に直線的に形成されている(写真 3.2.1-13, 3.2.1-14)。ただし、この滑落崖から A・B ブロックに繋がる側方崖の存在は不明瞭である。滑落崖には基本的に強風 化を伴う砂質~泥質片岩が露出するが、区間中央付近かつ A ブロックと B ブロックの間付近には浅い谷部が存在し、表 層より暗色の有機質土化した火山灰、崖錐堆積物が基盤の片岩礫を混在する軟質な粘性土として、層厚 2m 程度で存在し ている(写真 3.2.1-15)。強風化層はおよそ 2m 程度であり岩組織も不明瞭であるが、下位の風化層では測定箇所によるば らつきも大きいが、概ね走向が北西-南東方向、北東方向に 25°程度の傾斜が確認される。斜面に対し概ね平行方向に 発達し、終点から起点に向かった傾斜する構造となり、A ブロックと調和的であるが、前出の B ブロックの構造とはや や異なる様相を示す。(写真 3.2.1-16, 3.2.1-17)。このため、主に滑落崖に露出する表層の露頭と深部の比較的新鮮な基盤 岩(写真 3.2.1-18)における構造は異なっている可能性がある。

写真 3.2.1-13 C ブロックの滑落崖(高さ 4m 程度)

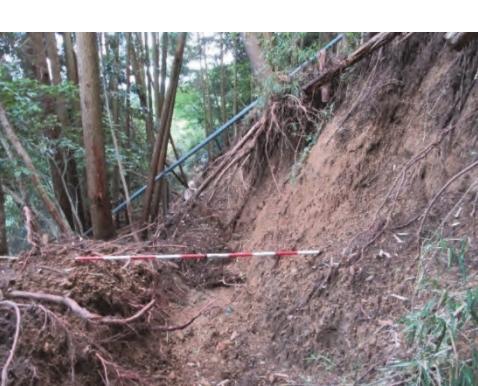
写真 3.2.1-14 Cブロックの滑落崖(開き 2m 程度)

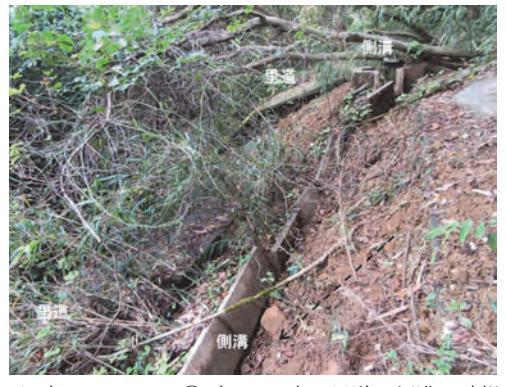
写真 3.2.1-10 B-②ブロック内の里道・側溝の破損

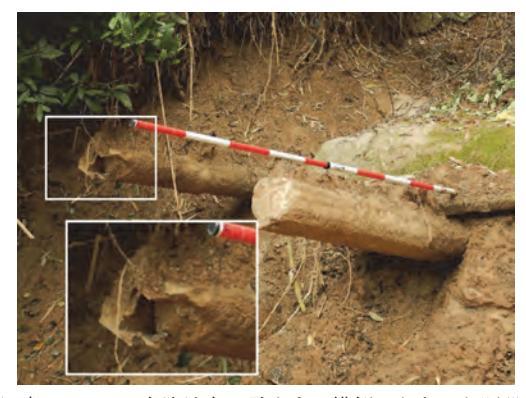
写真 3.2.1-12 崩壊地内に露出する横倒しとなった既設杭

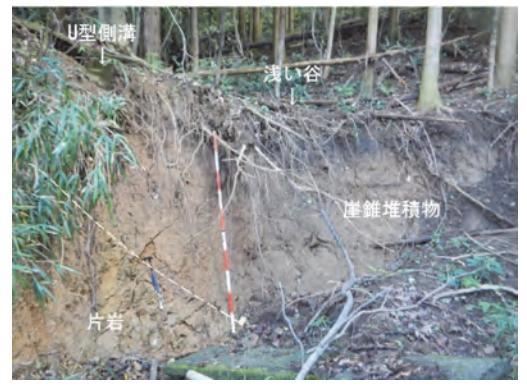
写真 3.2.1-15 滑落崖と交差する谷地形部の崖錐堆積物

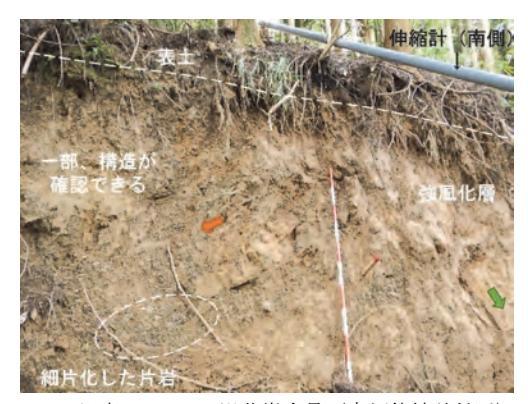
写真 3.2.1-17 滑落崖全景(南側伸縮計付近)

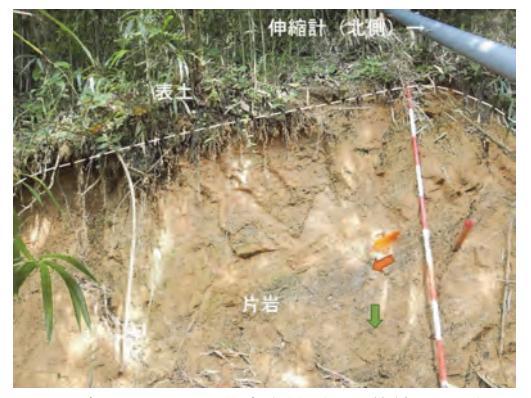
写真 3.2.1-16 滑落崖全景(北側伸縮計付近)

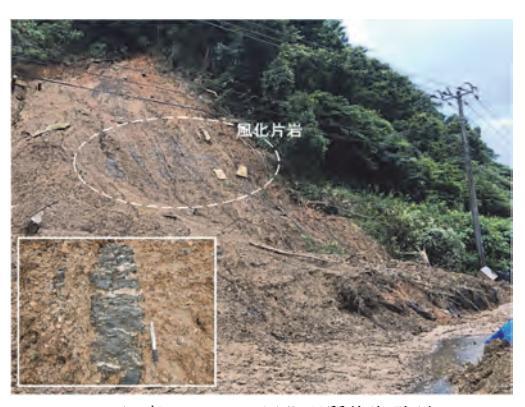
写真 3.2.1-18 風化泥質片岩露頭

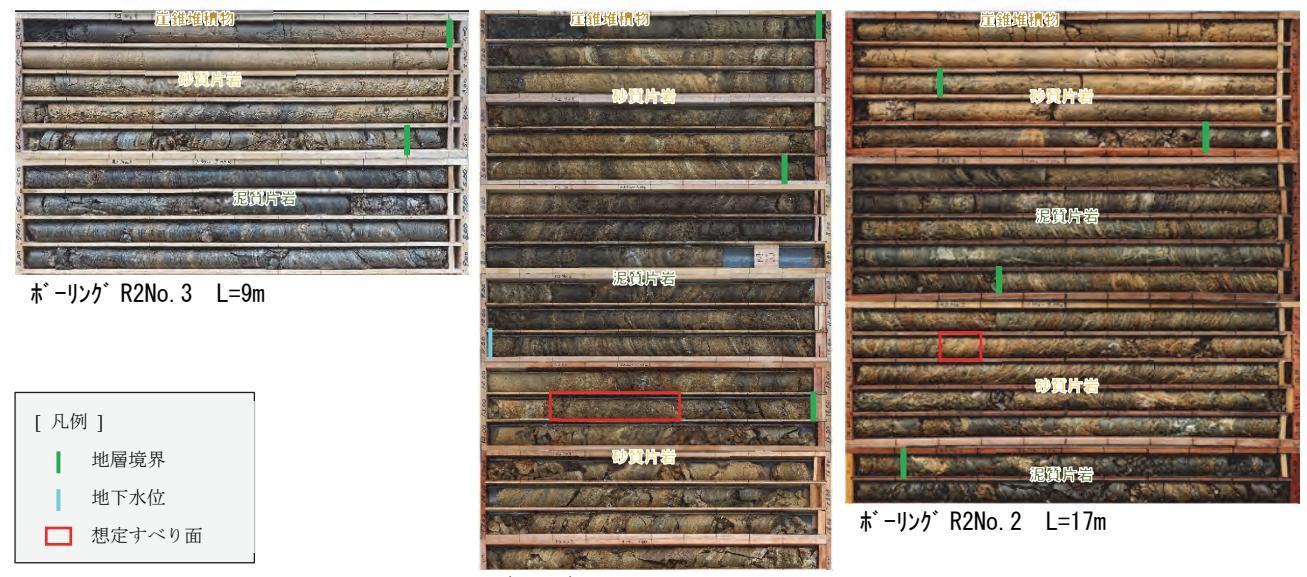
写真 3.2.1-19 ボーリングコア写真

C ブロック主測線上の地層構成について、ボーリングコア(写真 3.2.1-19)によると、表層を層厚 1~2m 程度の崖錐堆 積物が覆い、基盤岩として古生代三郡変成岩の泥質片岩と砂質片岩が分布する。片岩は崖錐堆積物との境界から 2~3m 程度は岩組織が不明瞭なほど強風化による軟質化が進むが、以深は部分的に割れ目が密集した礫質な部分も挟在するが、 概ね岩組織を残す軟岩程度の岩盤として分布する。ただし、全体的に低角度の片理が発達しており、片理に沿った劣化の 進行や白色粘土脈の発達が確認され、また想定すべりブロック内の基盤は比較的深部まで風化を帯びていることから、片 理に沿って岩盤が分離し易くなっている。また、粘土化した軟質部が確認されており、地中変位観測結果等を踏まえると R2No.1 の GL-13.2~13.6m、ボーリング R2No.2 の GL-11.2~11.3m 付近にすべり面の存在が想定されている。地下水位は R2No.1 の GL-11m 付近など想定すべり面よりやや上位に確認されているが、全体に褐色を帯びたコア状況からするとさ らに深部に滞水し、降雨時には大きな地下水位変動を伴っている可能性も考えられる。

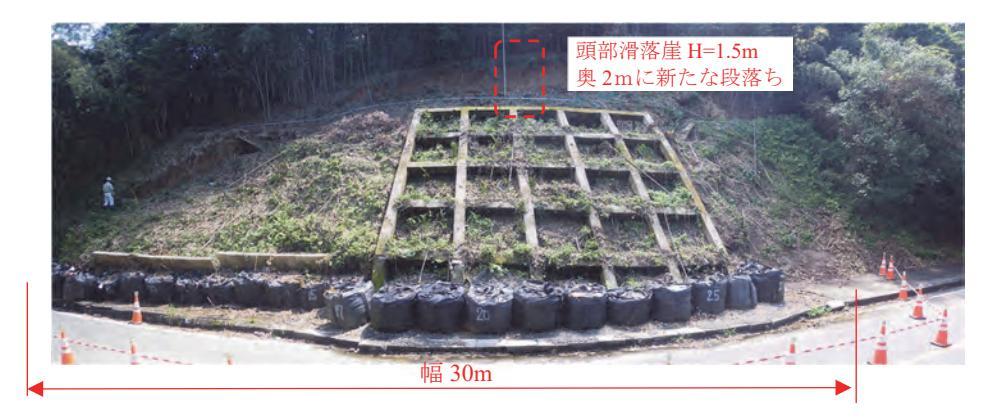
写真 3.2.1-20 栗田地区崩壊の状況

栗田地区は前述した弥永地区から 1km 程起点側に位置し、斜面の向きは同じである。よって、栗田地区も流れ盤すべりで、すべり規模は写真 3.2.1-20 に示すように幅 30m高さ 10m である。

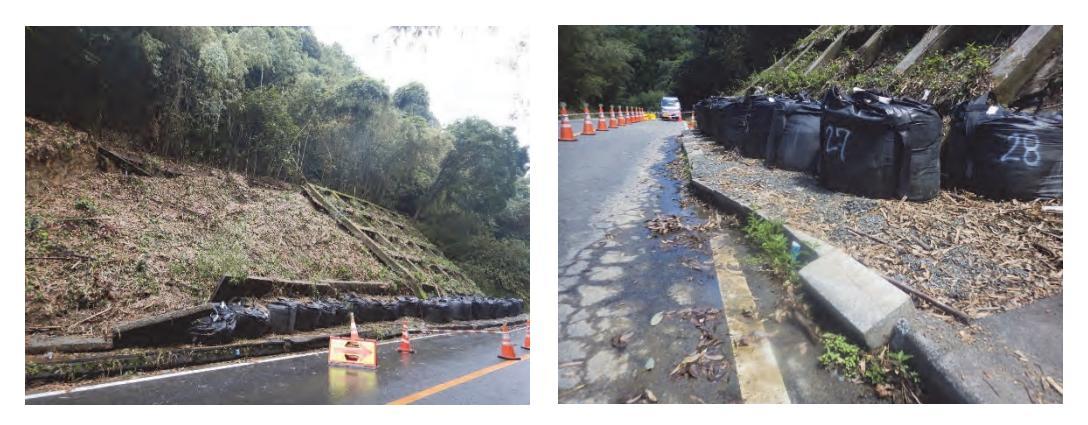
写真 3.2.1-21 災害発生直後の法尻部の盛り上がりと押し出し

災害発生直後の法尻は崩壊土砂に押し出され,歩道の縁石も道路側に傾倒している(写真 3.2.1-21)。円弧すべりのよう な崩壊形態が想定される。滑落崖頭部の崩壊面は風化が著しく進行し,密に節理が発達してかろうじて岩組織を残す程度 である(写真 3.2.1-22)。

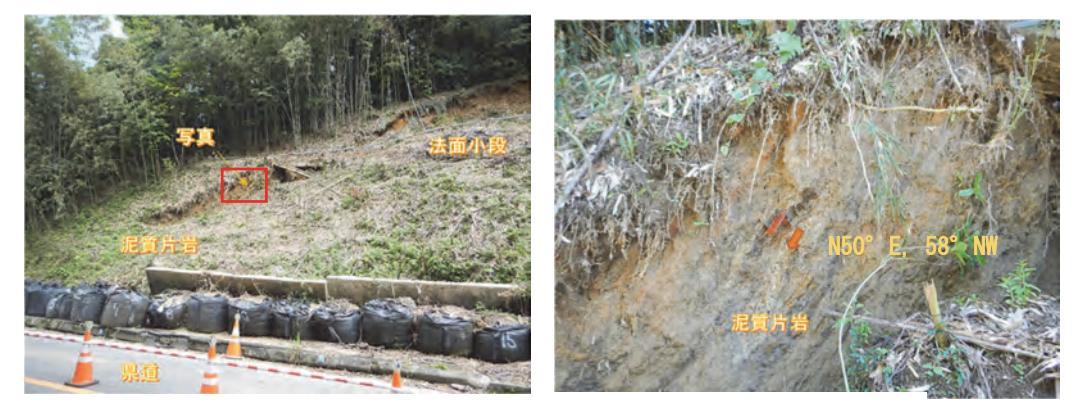
写真 3.2.1-23 側方崖の露頭状況

側方崖の露頭は表層直下に泥質片岩が見られ,片理面の傾きは流れ盤方向をなす。泥質片岩は風化が進行し脆いが明瞭 に岩組織を残している(写真 3.2.1-23)。

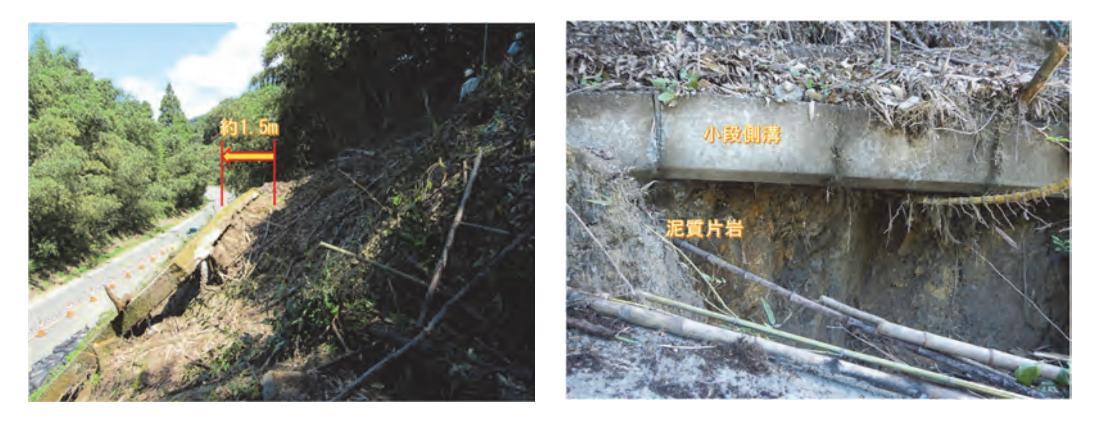
写真 3.2.1-24 側方崖の露頭状況

法枠は前面に傾倒し,小段部分が約1.5m道路側に押し出されている。小段排水の基礎は露出した状態である。植生や 落ち葉などによる排水不良などが考えられ,豪雨時にオーバーフローしていた可能性がある(写真3.2.1-24)。

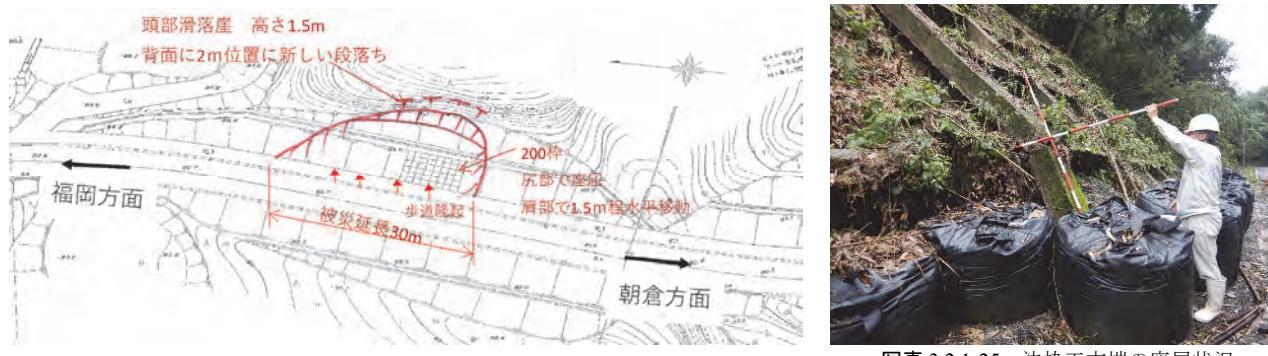
図 3.2.1-14 栗田地区崩壊状況平面図

崩壊は,道路から確認できる滑落崖から2mほど奥の斜面内に段落ちが確認されており,ここを崩壊頭部として法尻の 歩道部を末端とした流れ盤すべりである。崩壊規模や歩道の盛り上がりを考えると,円弧状にすべりが発生したものと考 えられる。

災害調査報告書によれば、当該地の地質は弥永地区と同じ片岩で、表層から 5~10m までは強風化して礫状~土砂状の D 級岩盤,その下位には 2~3m の厚さで破砕帯が確認される。一部で不連続となっていることが想定されるが、流れ盤 方向に概ね面的に広がっていると考えられる。その下位には CL 級の岩盤が分布している。

報告書では、すべりは表層の土砂化した D 級岩盤とその境界にある破砕帯の上面を通って法尻付近の歩道に抜け出したと推定しており、調査団の現地踏査から推定される崩壊形態と合致する。

崩壊の素因は,道路ののり面掘削に伴う応力解放と風化で土砂化が進行した D 級岩盤の分布および破砕帯の存在が考 えられる。誘因は,豪雨に伴って破砕帯から地下水が供給されたり,破砕帯が不透水層となり表層の D 級岩盤が地下水 で飽和されたりしたことがきっかけになったと考えられる。

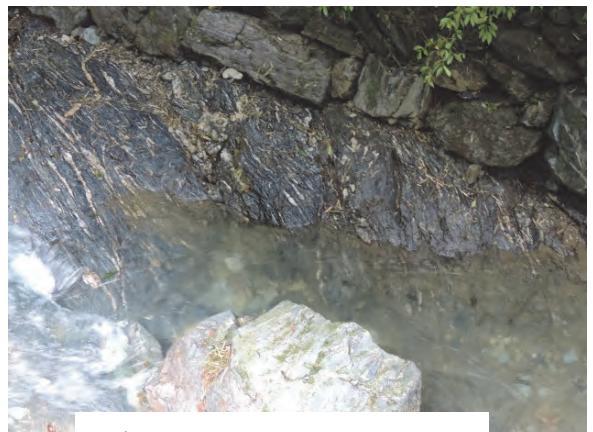
写真 3.2.1-28 松尾川河床の堅硬な岩盤

調査地の道路横を流れる松尾川には泥質片岩と石英片岩薄層との互層が露出しており,写真 3.2.1-28 に示すような, 新鮮堅硬な岩盤である。擁壁の変状区間より起点側(白木側)には,写真 3.2.1-29 に示すような泥質片岩層が急こう配 で露出している。比較的塊状で堅硬であるが,不規則な割れ目面や片理面から扁平状に剥離しやすい性質をもつ。岩片 自体は硬く,ハンマーの強打でやっと割れる硬さを有している。

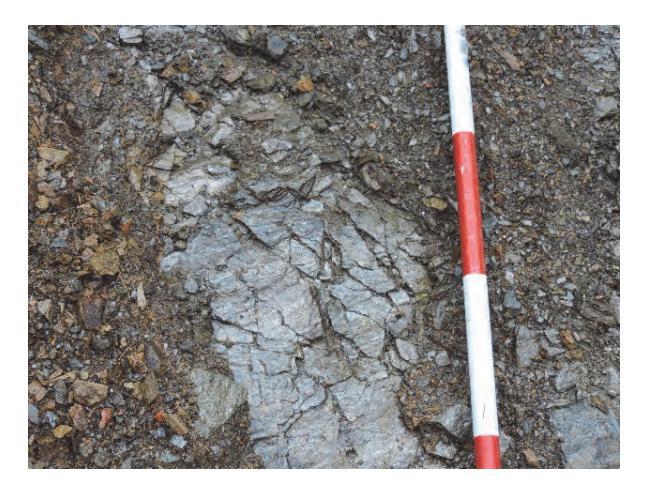
調査地では、基盤岩の泥質片岩の風化部は露頭がなく観察できないが、松尾川の下流の道路被災箇所では、多亀裂性 になり岩質も脆弱化して容易にハンマーでつぶせるまで風化したものが確認できている。当該区域の泥質片岩は 岩盤 → 多亀裂性の岩盤 → 礫質土 → 礫交じり土砂(粘性土化) という風化形態をとるようである。 擁壁が変状している上の自然斜面内には、過去の崩壊履歴を示す滑落崖が数段認められる。写真 3.2.1-31 は、その滑 落崖に露出した崖錐堆積物の写真である。黄褐色でこぶし大の片岩の角礫・岩塊が混じった土砂からなっている。ハン マーで容易に削れる程度の固結度で、厚さは 1m~2m 程度あると推定される。

写真 3.2.1-30 風化した泥質片岩 \*松尾川下流の崩壊地に見られるもの

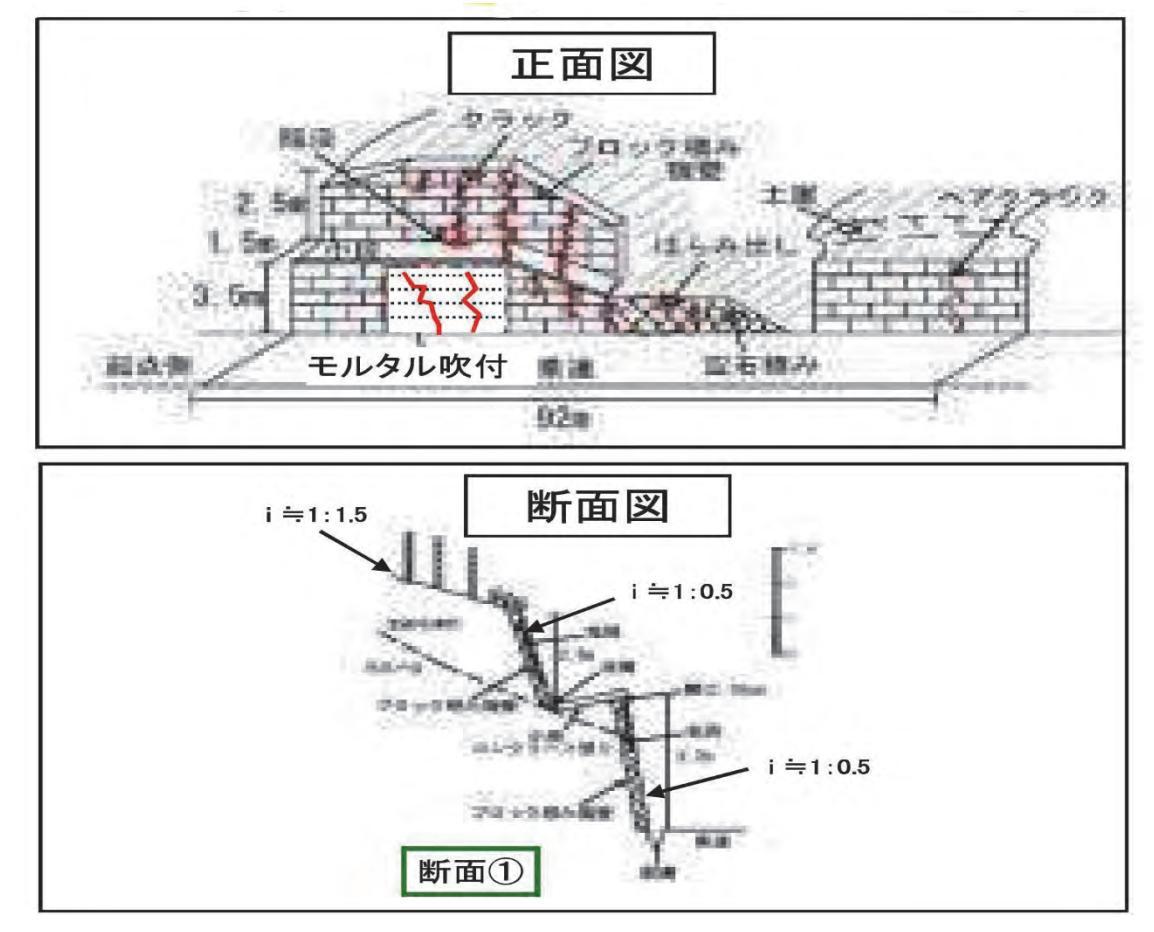
図 3.2.1-20 変状している道路構造物 (カルテ点検より 平成 28 年 11 月点検)

- 構造物① H=3.5m のブロック積み擁壁+1.5m 幅の小段+2.5m のブロック積み擁壁
- 構造物② H=3.5m のモルタル吹付工+1.5m 幅の小段+2.5m のブロック積み擁壁
- 構造物③ H=3.2m→H=2.0m と低くなるブロック積み擁壁+1.5m 幅の小段+2.5m のブロック積み擁壁
- 構造物④ 雑石積み擁壁 H=2.0m

今回の豪雨で大きく変状しているには、構造物③の1段目のブロック積み擁壁が前傾するような動きを見せていることと、構造物②の終点側の吹付のり面に大きな開口亀裂が生じており、小段が山側へ落ち込むような動きを見せていることである。

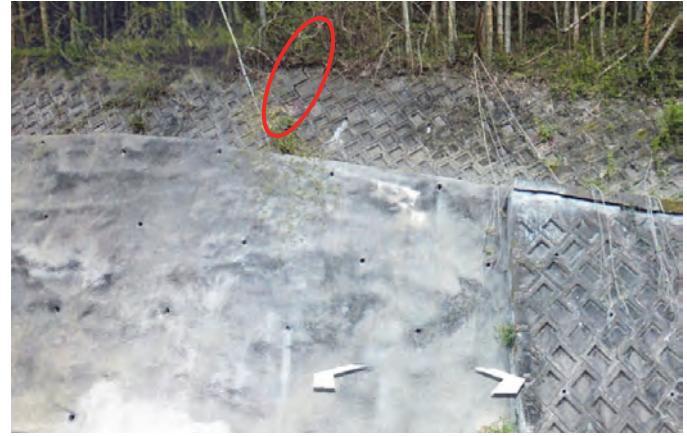
上の段のブロック積み擁壁は連続して建設されている。大きな変状が観察される道路延長は L=80m である。写真 3.2.1-32 と写真 3.2.1-33 は、平成 25 年に撮影されたグーグルのストリート・ビューの写真である。この時までは、道路 構造物は、ほぼ健全な状態であり、写真 3.2.1-34 に示すように 2 段目のブロック積み擁壁に開口亀裂が生じ始めている 程度であったことがわかる。

写真 3.2.1-33 平成 25 年の変状 (グーグル・ストリート・ビュー) \*ジグザグに走る開口亀裂

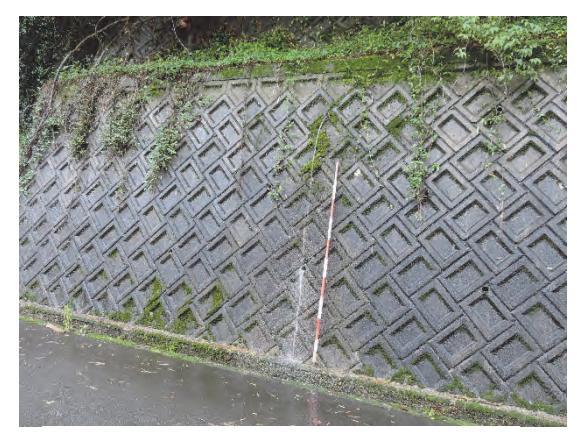
写真 3.2.1-35 中央水抜き孔からの多量の湧水

構造物に大きな変状は認められない。調査時点(7月12日)でも、水抜き孔から多量の湧水が観察されている。集中 豪雨時には構造物背面に大きな水圧がかかったことが想定される。終点側の小段のコンクリート床板が数 cm ほど前に 押し出されているのが認められる。

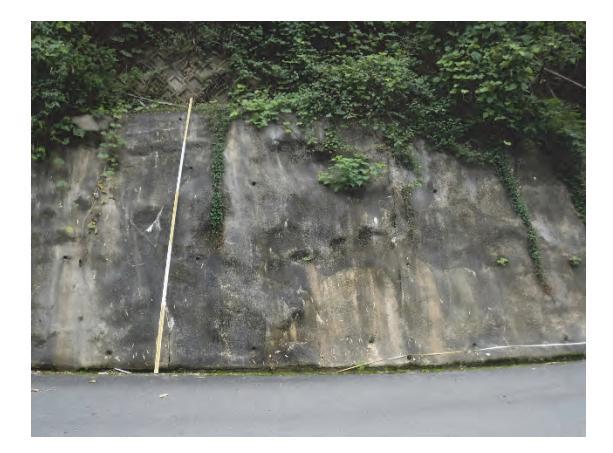
吹付工にクラックが観察される。中央から起点側に生じているクラックは開口幅が小さいへアークラックが多いが, 構造部③との境界付近には、大きく開口した亀裂が認められる(写真 3.2.1-37)。7月12日の調査では吹付面のへアーク ラックからも地下水が浸潤してきているのが観察されている。

写真 3.2.1-36 中央部のヘアークラック

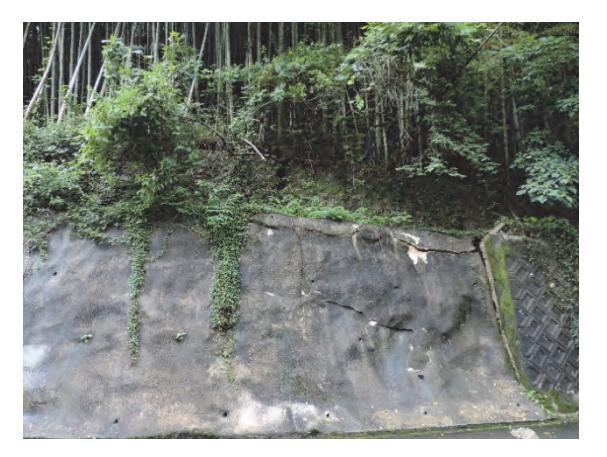
写真 3.2.1-37 大きく開口した終点側の亀裂

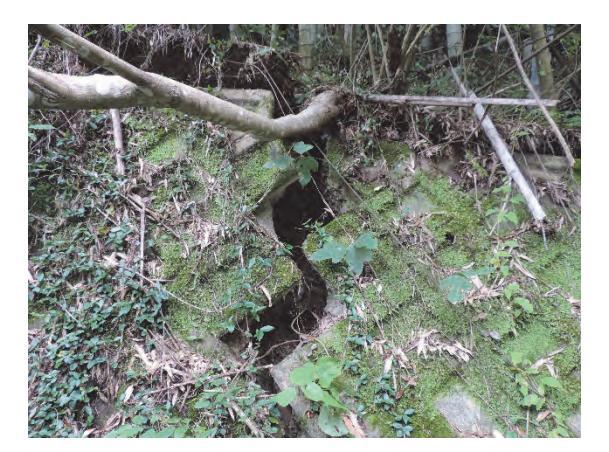
写真 3.2.1-38 の開口亀裂からは、起点側が押し出しているように見える。写真 3.2.1-39 では構造物③との境界付近の 開口した吹付面の天端付近が前面に開く状況と小段のコンクリート床板が山側へ傾倒する状況を示している。

写真 3.2.1-38 2 断面の擁壁に生じた亀裂

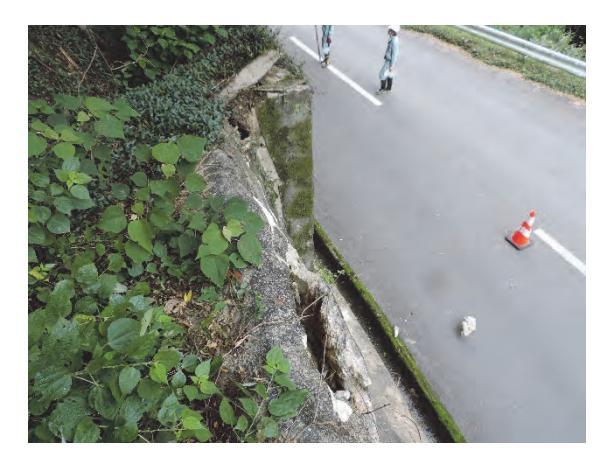
写真 3.2.1-39 構造物③との境付近の小段状況

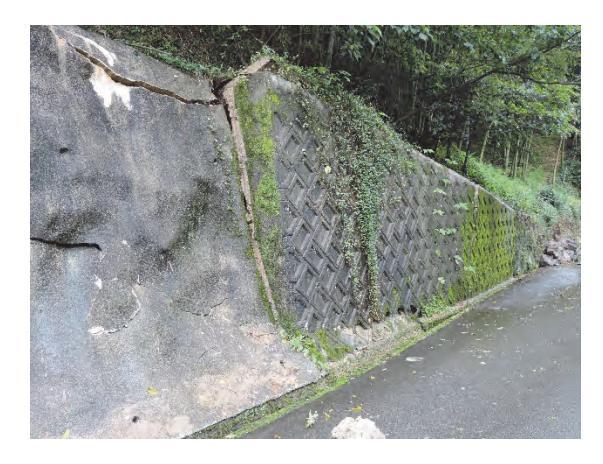
1 段目のブロック積み擁壁が押されて前傾するような挙動をしている。起点側は吹付工との境で,終点側は擁壁の ほぼ中央付近の開口亀裂が生じた箇所の範囲である(写真 3.2.1-40 および写真 3.2.1-41)。擁壁の脚部には隙間ができる ような水平亀裂が認められる。また擁壁上のコンクリート小段は山側に傾倒しており,調査で上を歩くとずれ動くほど 下に空洞が生じていることがわかる状況である(写真 3.2.1-42)。また,開口した縦亀裂より終点側の路面が幅 1m 前後 で約 20cm ほど浮き上がっているのが観察される(写真 3.2.1-43)。

写真 3.2.1-40 1 段目の擁壁の前傾

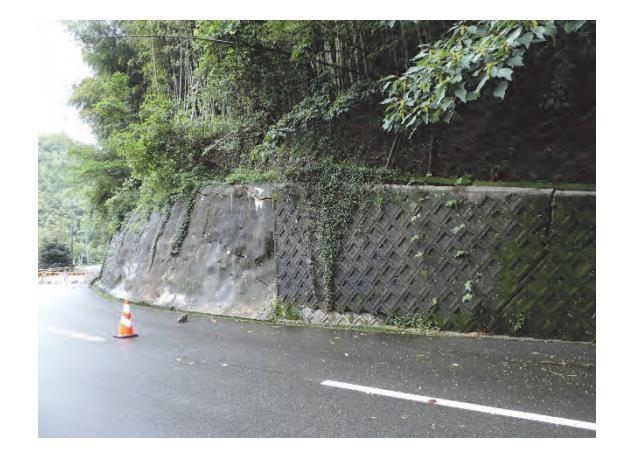
写真 3.2.1-41 1段目の擁壁の開口亀裂

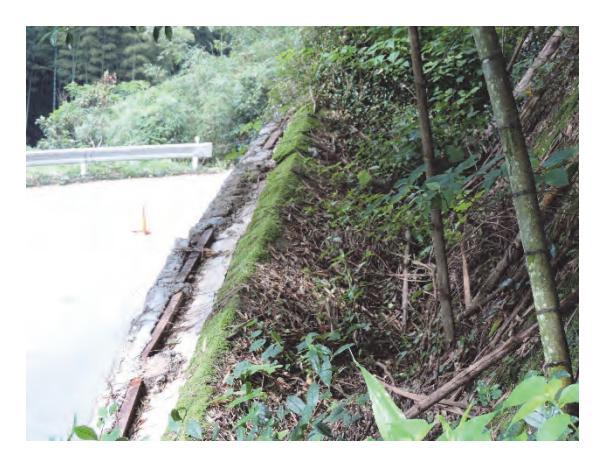
写真 3.2.1-42 小段のコンクリート床板の落ち込み

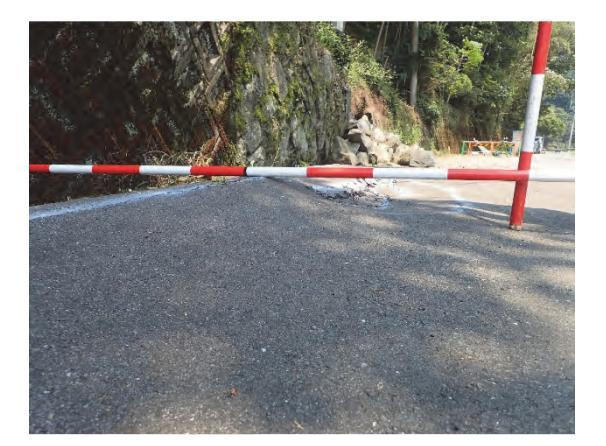
写真 3.2.1-43 路面の浮き上がり

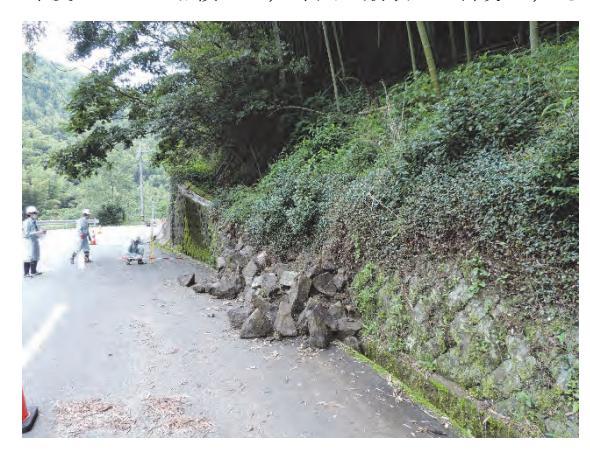
阿蘇溶結凝灰岩を加工して作られた間知石で積まれた石積み擁壁の起点側が幅 5m にわたって崩壊している。平成 28 年度のカルテ点検では、今回の崩壊した部分が、その当時より腹み出していたという記載がある。

写真 3.2.1-44 石積み擁壁の崩壊

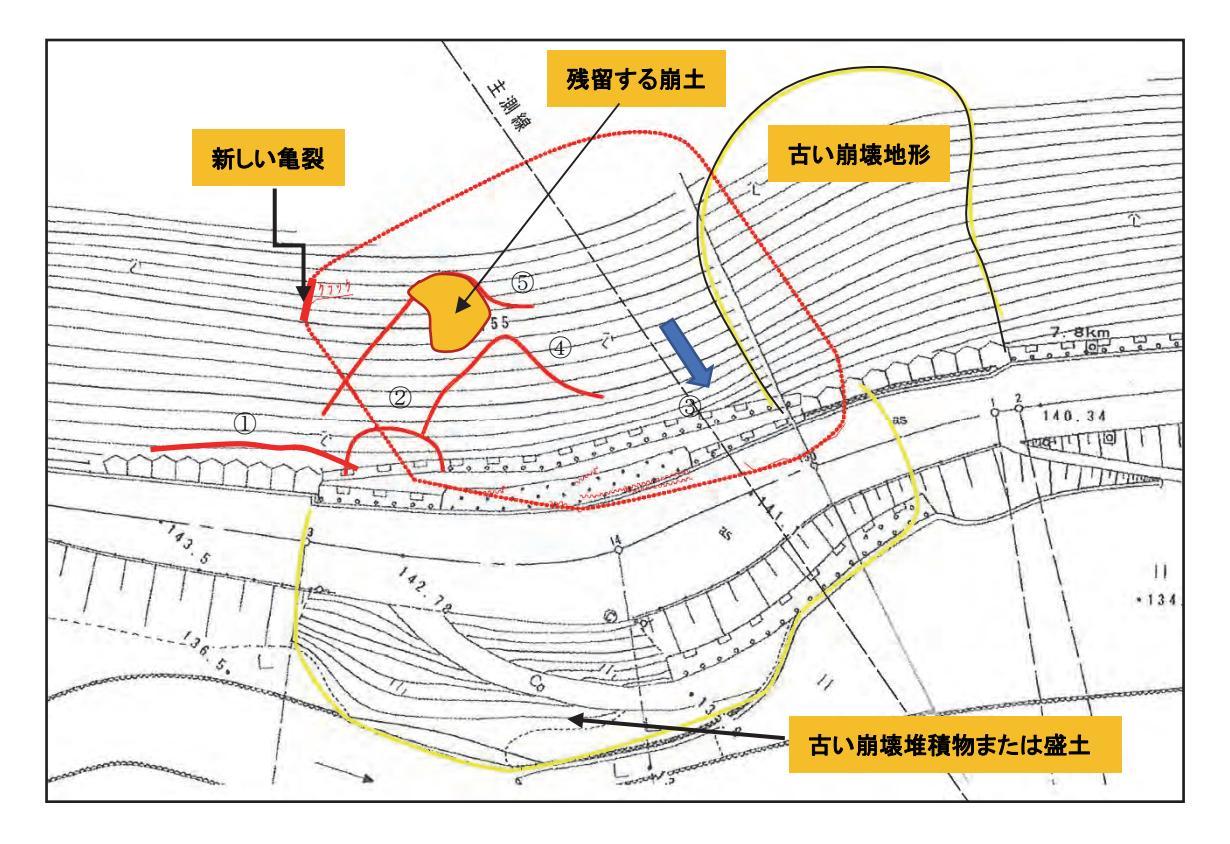
図 3.2.1-22 斜面内の崩壊履歴と新しいすべり面の形成

斜面には新しい亀裂が見つかっている。ブロック④の側部滑落崖から約7mの位置に10cm 近く開口した亀裂で連続性 が追跡できないが、ブロック④を巻くような形状が想定され、ブロック⑤とした。末端が道路構造物の変状が著しい箇 所と路面が盛り上がった箇所とを結ぶもので、図中に示す矢印の方向へ動いている可能性がある。

ブロック④の滑落崖はブロック③の右側部の滑落崖につながっているが、もっと右へ広く巻いている可能性もある。 新しい亀裂には、写真 3.2.1(2)-27 に示すように抜き板を渡して拡大傾向を把握するようにした。

- ① 擁壁を変状させている層は崖錐堆積物で礫混じりの土砂から構成されている。その厚さは斜面脚部で 6m と厚いが、古い滑落崖付近の斜面中腹では1mと薄い。平面図に示すように、この箇所では過去に何度か崖錐堆積物が小規模に動いた形跡があり、直近の崩壊の後、または道路拡幅時に崖錐堆積物の分布を十分把握しないまま擁壁を主とする道路構造物が建設されていた可能性が高い。
- ② 斜面脚部では崖錐堆積物の下に、新鮮な泥質片岩層が出現するのに対して、斜面中腹には風化作用が深度方向にほぼ均質に進んでいるゾーンがあることがわかる。原岩組織を留める褐色系の強風化部は、N値は礫当たりを除くと10~20前後層厚18mと深層風化していることがわかった。調査地では各種計測や観察からこの強風化層の変動は感知されていないため、崩壊防止対策としては崖錐堆積物層の動きを抑制する対策が検討されている。
- ③ 筑肥変成岩分布地域には、この調査ボーリング結果でもわかる通り、深さ20mに及ぶような均質に脆弱化した 深層風化したゾーンがあり、前面の崖錐堆積物層がすべって崩壊した場合には、後退的にこの強風化帯が動きを 見せるのではないと推定される。
- ④ 人女地域の変成岩類の風化作用では、片理、節理、褶曲および断層などの不連続面が密集して多亀裂性で脆弱 となるゾーン(下図に示すように深層風化が進みやすい)と硬質で風化しにくい岩体,例えば砂質片岩や石英片岩 および一部の緑色片岩などが分布するゾーンとが繰り返し出現しているが、その出現間隔が狭いという特徴が挙 げられる。擁壁が変状している箇所でも隣接斜面には堅硬な岩盤が出現しているし、県道白木上辺春線に土砂流出 堆積した大規模な土石流的な崩壊が発生した箇所でも土砂流過部のすぐ側には新鮮な岩盤の連続露頭が観察され ている。この地域の斜面崩壊の素因を探るうえで留意しておくポイントであると考えている。

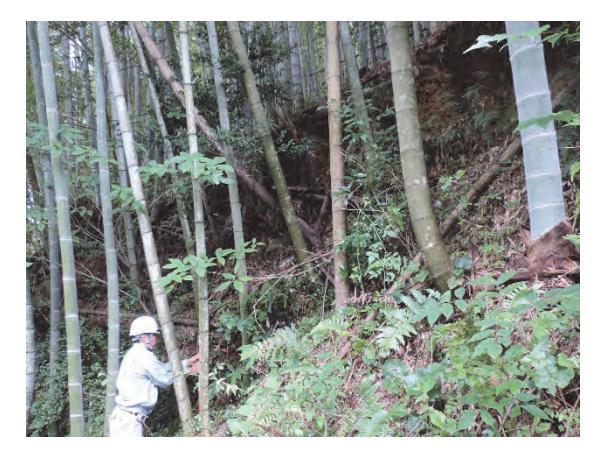
写真 3.2.1-46 ブロック① 急な滑落崖

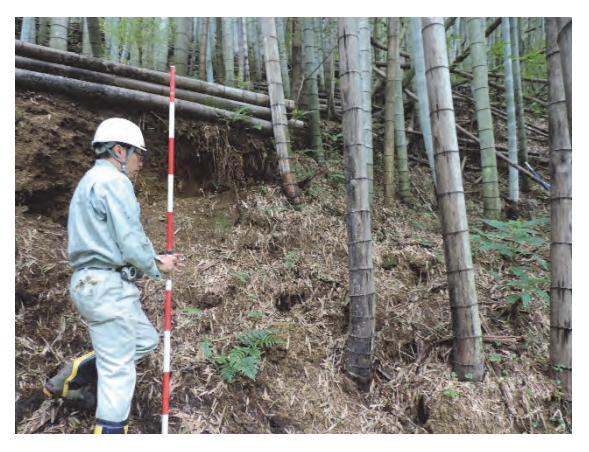
写真 3.2.1-47 ブロック② 滑落崖

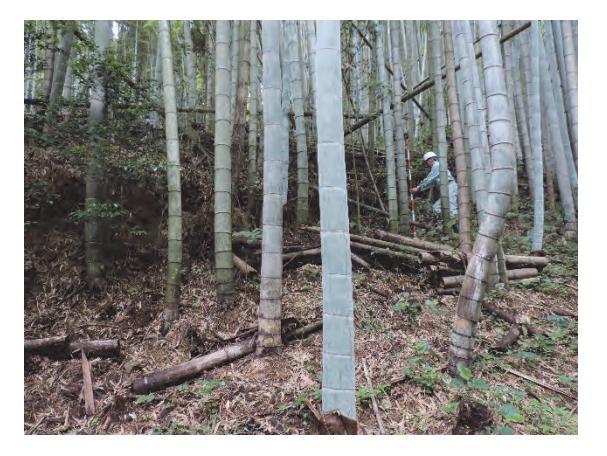
写真 3.2.1-48 ブロック④ 滑落崖

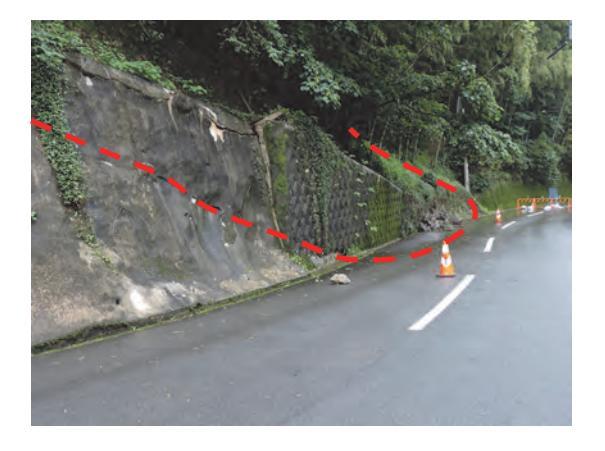
写真 3.2.1-53 新しい亀裂

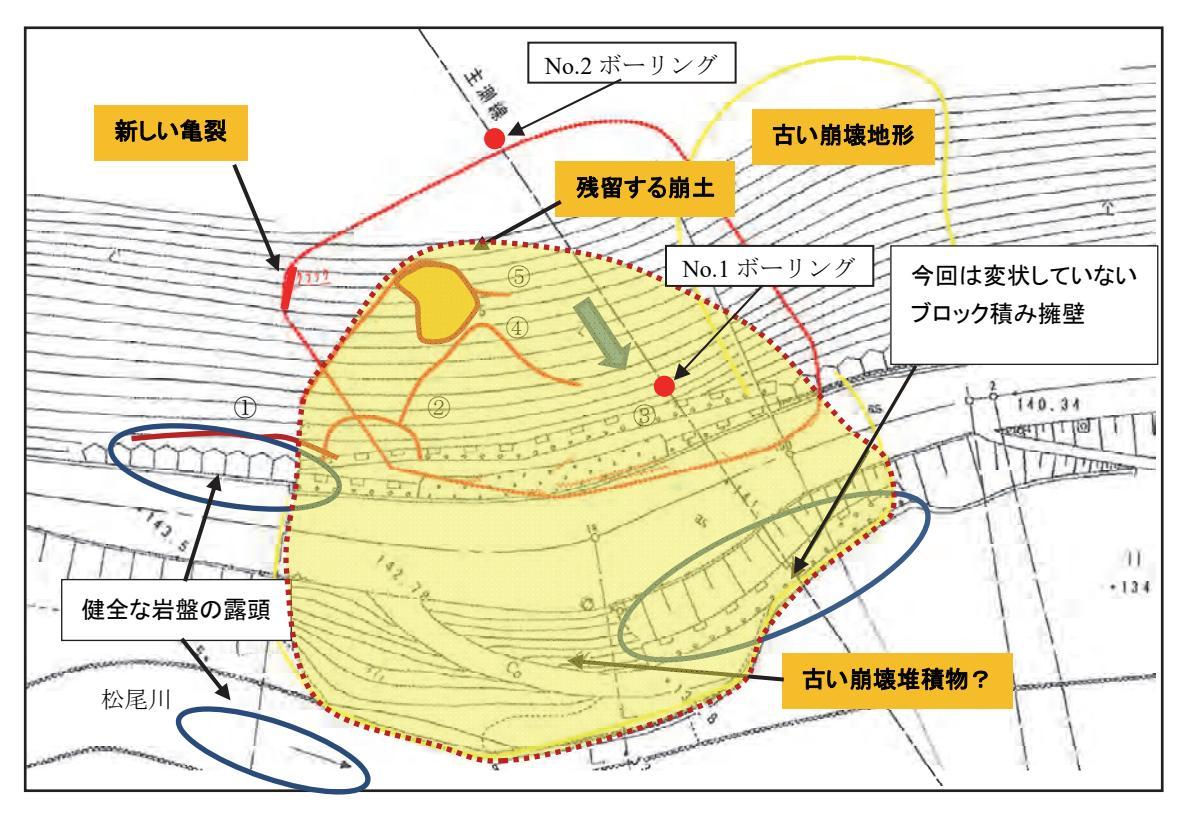
図 3.2.1-23 崩壊のメカニズム

当該区間は地形的に見た場合,松尾川の水衝部に当たり,過去から崩壊を繰り返してきた箇所と考えられる。図3.2.1-23 に示す黄色に塗色した部分は、今回の動きも勘案した場合の当該箇所の過去から動きのある範囲と想定する。起点側の ブロック①の下には堅硬な岩盤が露出しており、この部分から吹付面の中央部に至る範囲には基盤岩があることが想定 される。ただし、道路下のブロック積み擁壁が切土した土砂で盛土するための土留め壁として構築されたものかもしれ ないが、今回の構造物の変状箇所の下であることを考慮すると、過去に川側の路体が崩壊した経緯があることも考えら れる。現状では川側の擁壁の変状は進行していないので、このような大きなすべりを想定することは難しい。

想定したブロック⑤の矢印に示すような動きによって,道路構造物が著しく変形したことが大きな原因である。また, この区間全体ののり面保護工が密閉型であるために地山に浸透した雨水を十分には排水できずに,大きな水圧に曝され たことも,一つの原因であるとも考える。

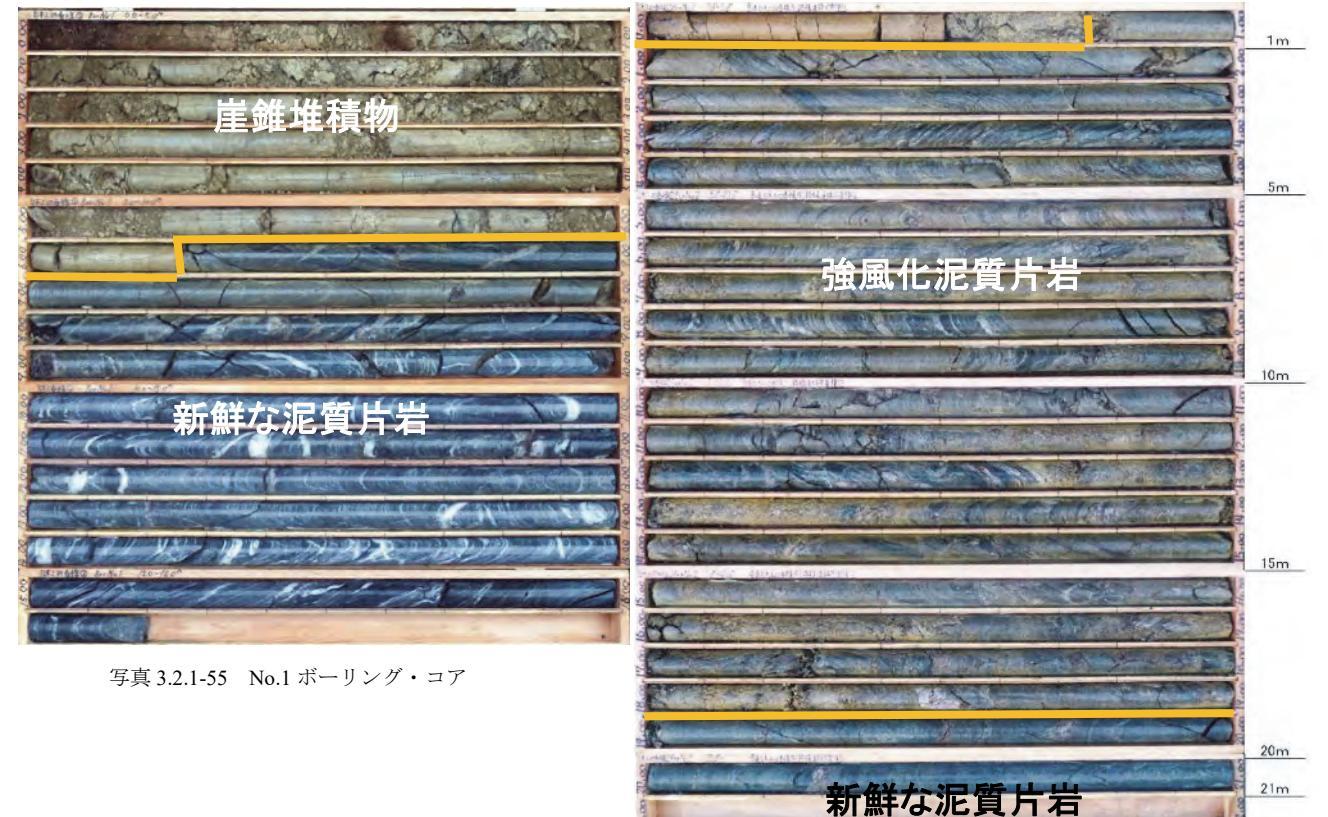
写真 3.2.1-56 No.2 ボーリング・コア

擁壁の変状に対する調査ボーリングが実施され、変状の原因となっている崩壊を抑えるための安定解析が行われ崩壊 防止工法が検討されている。図 3.2.1-23 の 2 箇所で実施された調査ボーリングのコア写真を写真 3.2.1-55 と写真 3.2.1(2)-30 に示す。

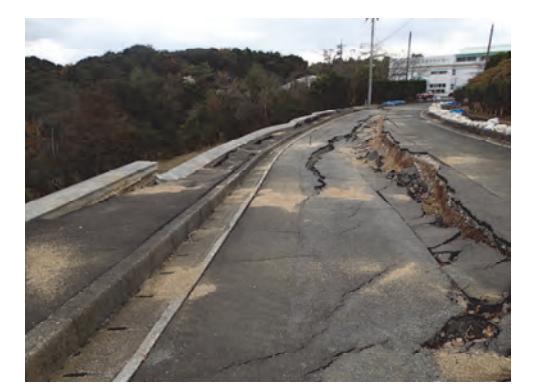
図3.2.1-26には被災箇所位置図,写真3.2.1-57には写真位置図を示す。写真3.2.1-58,写真3.2.1-59にはそれぞれ,北側からと 南側からの全景写真を示す。崩壊規模は、幅約35m、奥行き約25m、高さ約10mである。道路の谷側斜面が滑落し、現在は片 面通行となっている。写真3.2.1-58から道路中央部で約1mの滑落が見られる。全景写真からは、車道、歩道、水路が崩壊し、 各構造物は開口し、谷側へずれていることも観察できた。

写真 3.2.1-58 全景 (P1 北側から望む)

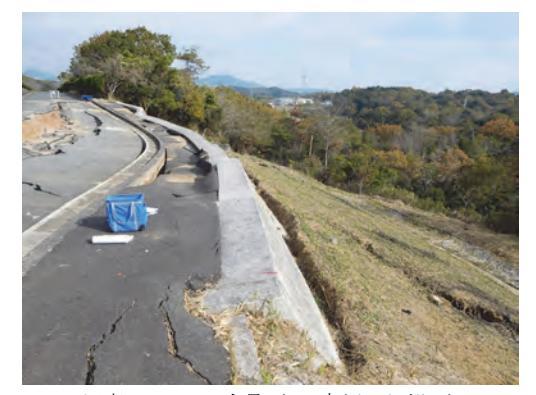
写真 3.2.1-59 全景 (P2 南側から望む)

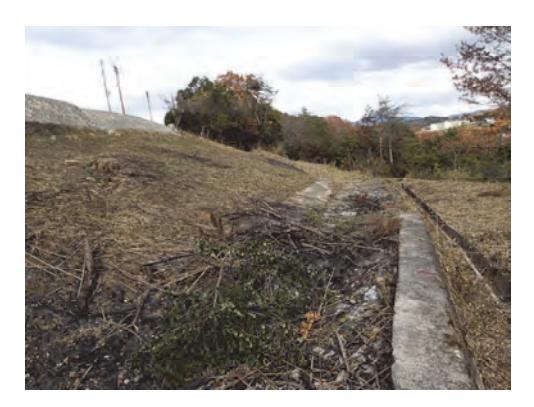
次に、写真 **3.2.1-60** には斜面内の状況を示す。上部のブロック積が開口し、ずれが発生していること、基礎部で盤ぶ くれや斜面中に滑落や亀裂が見られた。斜面下部の擁壁が繋がっていない状況や水路の変形も見られた。写真 **3.2.1-61** には斜面下部の状況を示す。これを見ると、大きな亀裂や水路が大きく変形している状況もわかった。

写真 3.2.1-60 斜面内の状況 (P3 から望む)

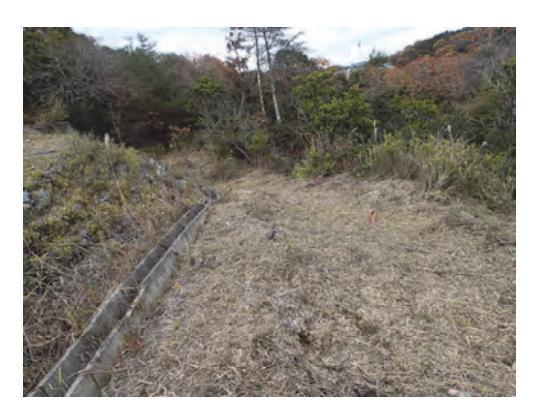
写真 3.2.1-61 斜面下部の状況 (P4 から望む)

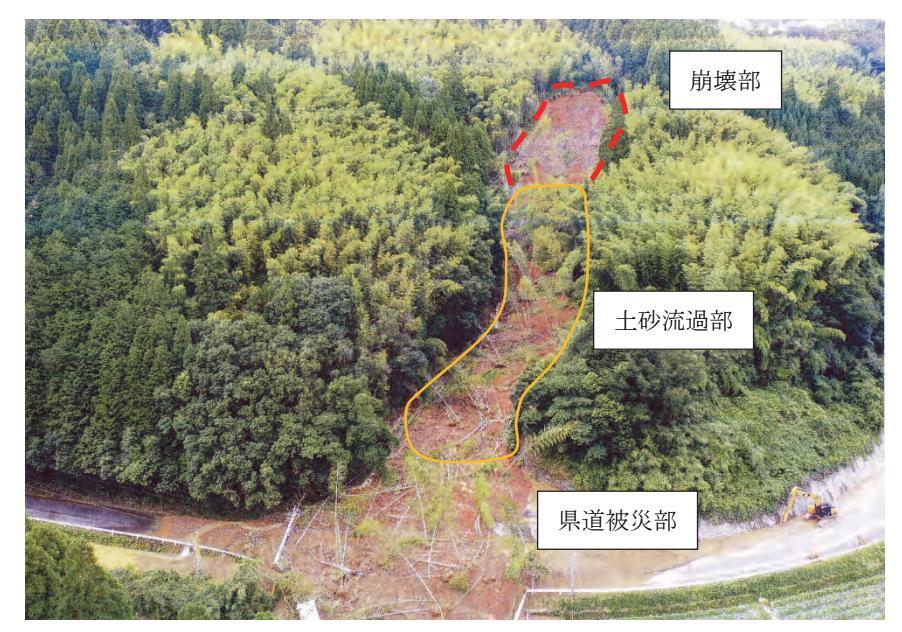
写真 3.2.1-62 崩壊状況の全景

崩壊地は、写真 3.2.1-62 に示す通り、崩壊した源頭部(崩壊部)、崩壊部からの土砂や倒木、竹等が流れ下り、大部分が 緩斜面に残留堆積している土砂流過部および土砂や倒木等で埋積された県道被災部に区分できる。

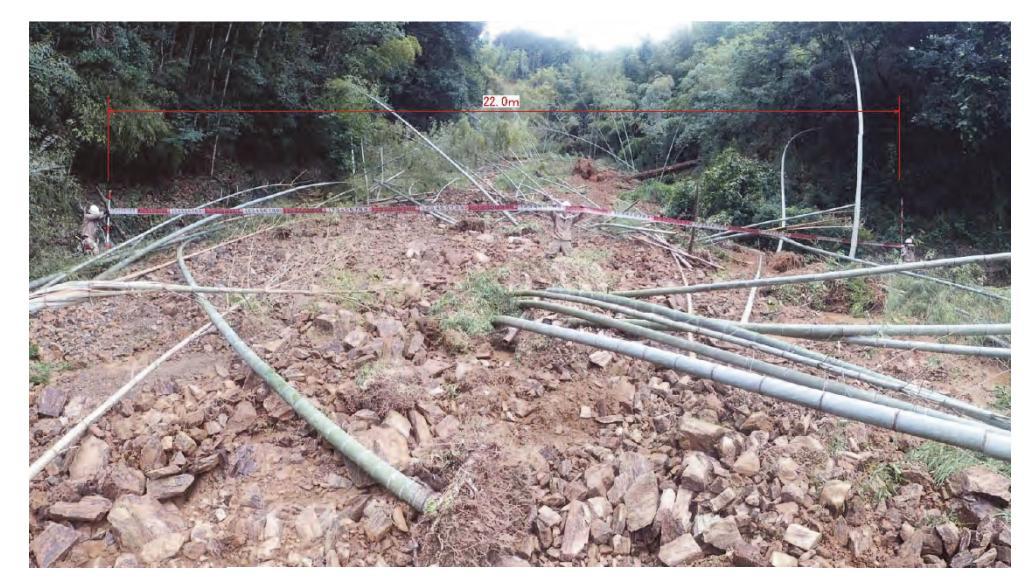
写真 3.2.1-63 崩壊土砂の流出・堆積状況(土砂流過部)

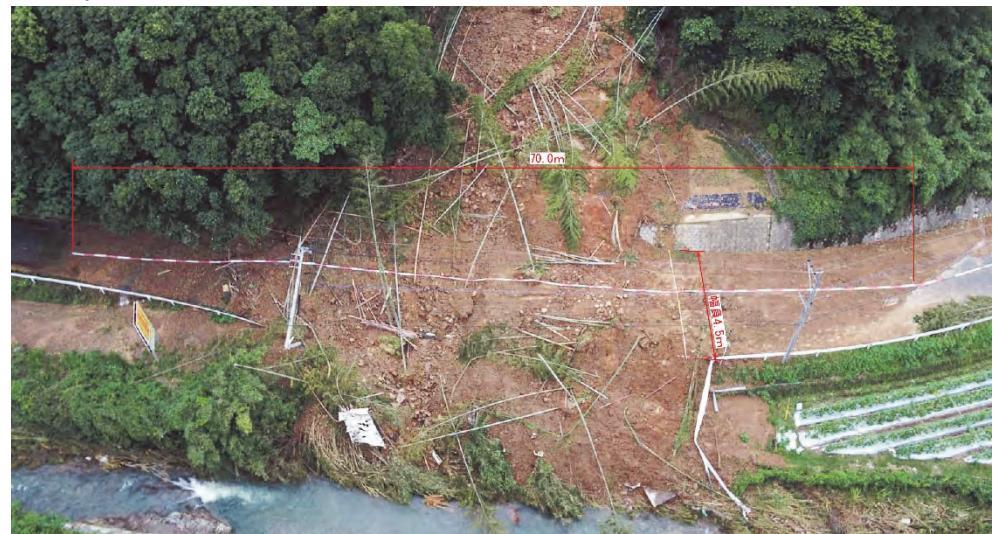
崩壊土砂は、山側ブロック積み擁壁の上を流れ下っており、その幅は 29m である。被災後、擁壁はほとんど損傷を受けておらず、土砂に埋まったままだったことが判明した。流過土砂は土石流のように渓床を削るようなエネルギーは持っていなかったようだ。

写真 3.2.1-65 一般県道白木上辺春線の被災状況

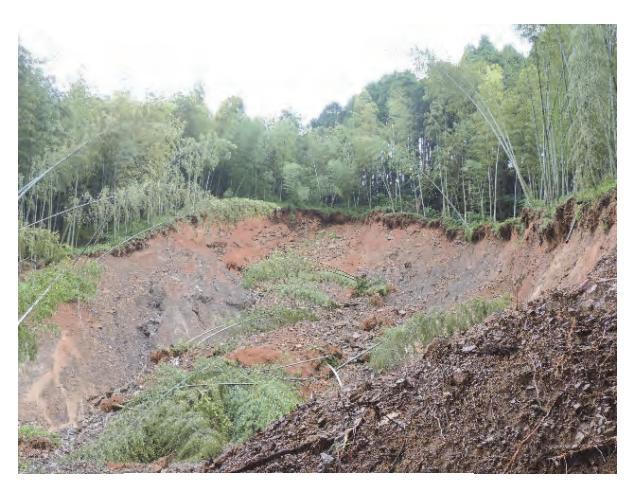
崩壊地の源頭部は,地形的には尾根型凸形斜面であった箇所で,すり鉢状に深く抉られたような形態が観察された。 当該地の崩壊の形態としては,以下のような特徴が挙げられる。

- ① 表層を形成するのは、岩塊・角礫からなる崖錐堆積物であるが、ルーズな二次堆積層で厚さは 2m 前後で薄い。
- ② 崩壊は厚い変成岩の風化帯で発生している。滑落崖付近には赤褐色に変色した多亀裂性岩盤の比較的塊状の砂質片岩層が,其の下位には灰褐色の細片化した泥質片岩層が確認された。
- ③ 崩壊面に向かって左側の側壁では,砂質片岩層と泥質片岩層との層境および泥質片岩層の中にある亀裂面(断層?) に沿って地下水が湧出する箇所やパイピング跡が連続的に認められている。

写真 3.2.1-66 源頭部の崩壊状況

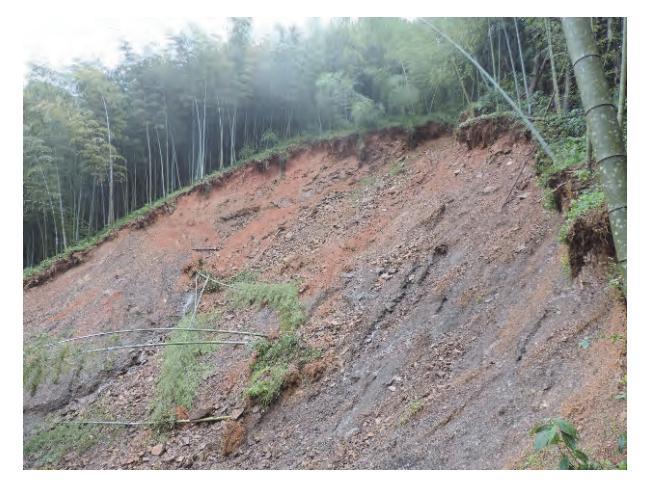
写真 3.2.1-67 滑落崖の全景

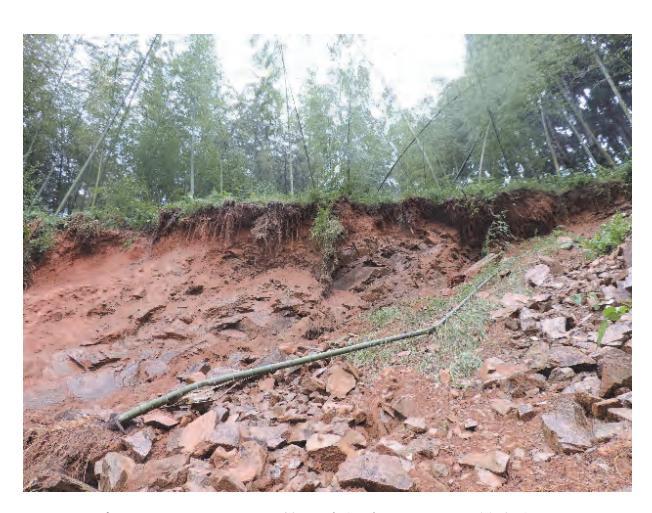
写真 3.2.1-68 特徴的に赤褐色化した砂質片岩層

写真 3.2.1-68 および写真 3.2.1-69 に示す通り土壌化した部分が 2m 未満と薄く,多亀裂性の風化岩が地表近くから出現 していることがわかる。砂質片岩は赤褐色に酸化されており,滑落崖頂部から左側側部にかけて分布している。片理面は 差し目であるが,亀裂が発達しており,一辺 10cm~30cm 程度にブロック化している。

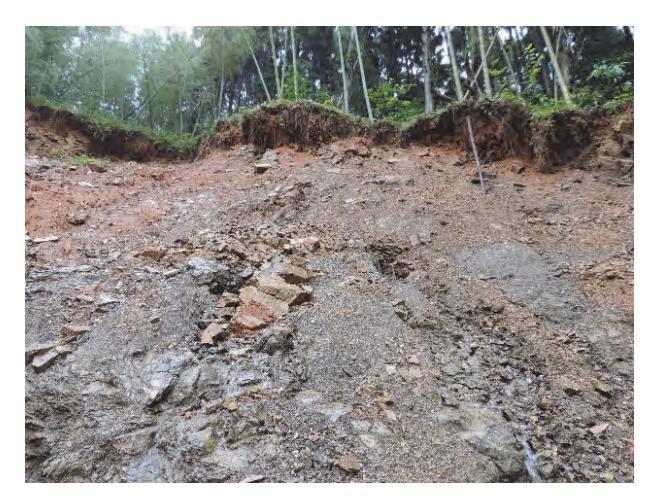
写真 3.2.1-70 崩壊面の泥質片岩層

泥質片岩層は全体が灰褐色で脆弱化した岩片または角礫からなる礫質土で,ハンマーで容易に崩せる程度の強度である。 片理面は一定の走向傾斜を持たず不規則で,断層破砕帯のような様相を示している。写真 3.2.1-71 に示すように,遠目に は塊状に見えるが,細かい亀裂や小断層によって,岩片自体も千枚岩のように薄く剥がれるような性質も持っている(写 真 3.2.1-72)。
