# 令和2年7月九州豪雨による 地盤災害調査報告書

## 2021年6月

(公社) 地盤工学会

令和2年7月九州豪雨地盤災害調査団

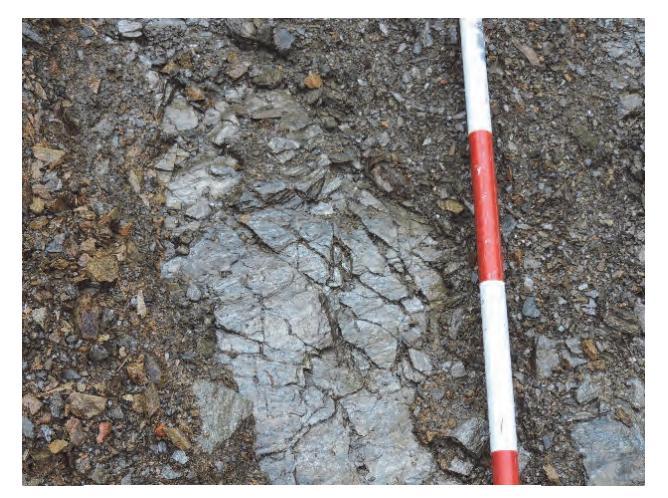
泥質片岩層は全体が灰褐色で脆弱化した岩片または角礫からなる礫質土で,ハンマーで容易に崩せる程度の強度である。 片理面は一定の走向傾斜を持たず不規則で,断層破砕帯のような様相を示している。写真 3.2.1-71 に示すように,遠目に は塊状に見えるが,細かい亀裂や小断層によって,岩片自体も千枚岩のように薄く剥がれるような性質も持っている(写 真 3.2.1-72)。

写真 3.2.1-72 すべり跡の泥質片岩 (擦痕)

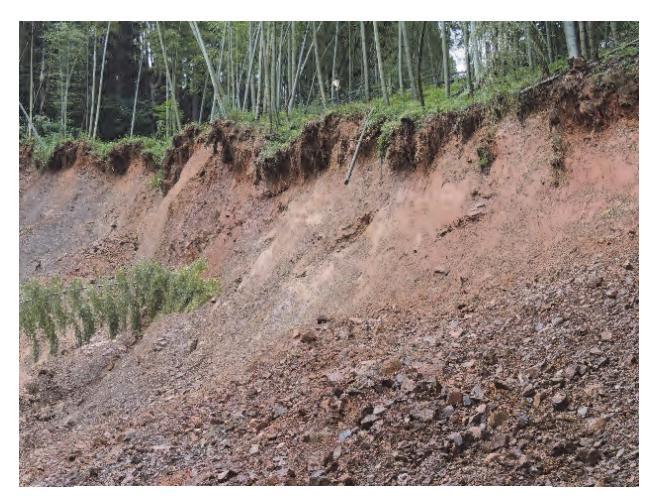
この泥質片岩層は著しく風化すると均質な赤褐色の粘性土~シルト状となる。写真 3.2.1-73 に示すように崩壊地の側部

写真 3.2.1-73 すべり右側部の強風化泥質片岩

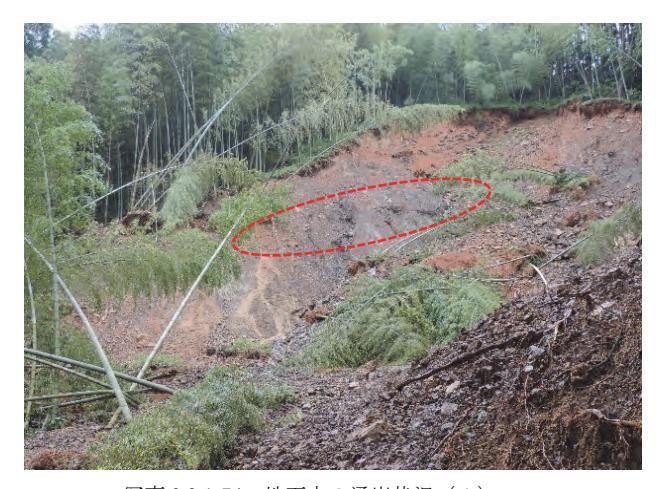
写真 3.2.1-74 地下水の湧出状況(1)

調査時点でも崩壊跡から多数の湧水箇所が観察された。写真 3.2.1-74 は泥質片岩層からの湧水で, 湧出箇所はあるレベルに並んでいる(赤破線の位置)。上位に分布する赤褐色の砂質片岩層との境界に沿っているように見える。

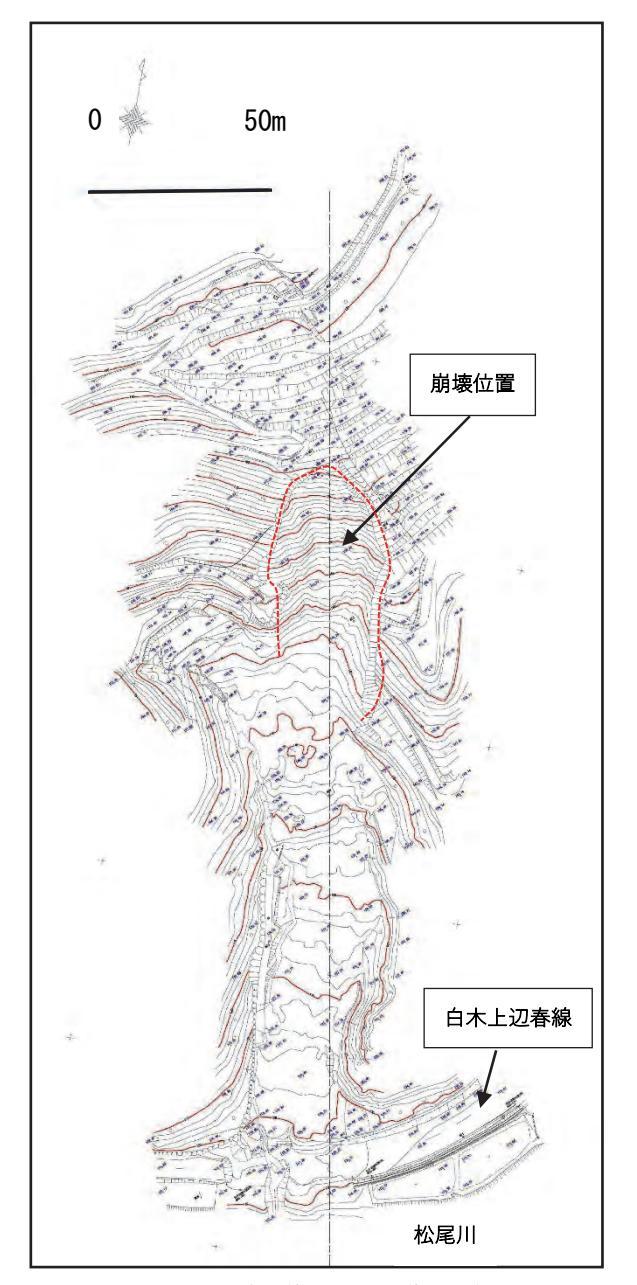
図 3.2.1-32 崩壞箇所平面図(福岡県)

調査地の実測平面図と断面図とを図 3.2.1-32 と図 3.2.1-33 に示す。源頭部の崩壊の規模は、幅が最大 40m、平均幅 30m で崩壊長さ(水平)は 60m である。大まかに崩壊深を 5m と推定するとほぼ 1 万 m<sup>3</sup> 前後の崩壊規模となる。また断面図 からは崩壊箇所の平均こう配が 34°、沢地形部が平均 12°であり、道路への流出箇所近傍はほぼフラットなこう配である ことがわかる。

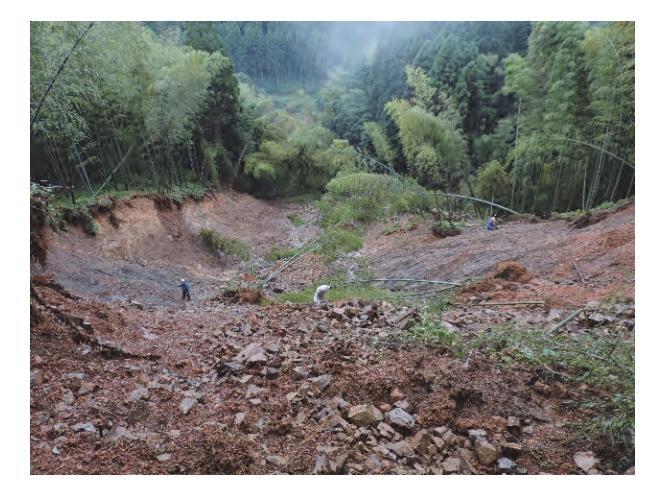
源頭部の崩壊箇所の脚部には写真 3.2.1-76 に示すように岩塊を主体とした崩土が堆積している。更にその下の地形こう 配の変化点からは大量の崩壊土砂や竹・倒木が堆積しているのが観察される。崩壊土量が大量であったため浸食と堆積が 同時に起こったものと想定される。おそらく道路近傍がフラットなため,崩壊土砂が完全には松尾川へ流下できずに上に 向かって堆積したものである。

写真 3.2.1-76 滑落崖上から下を望む

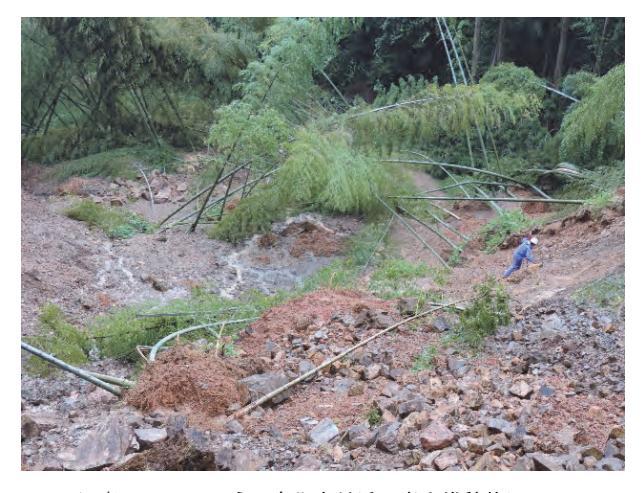
写真 3.2.1-77 こう配変化点付近の崩土堆積状況

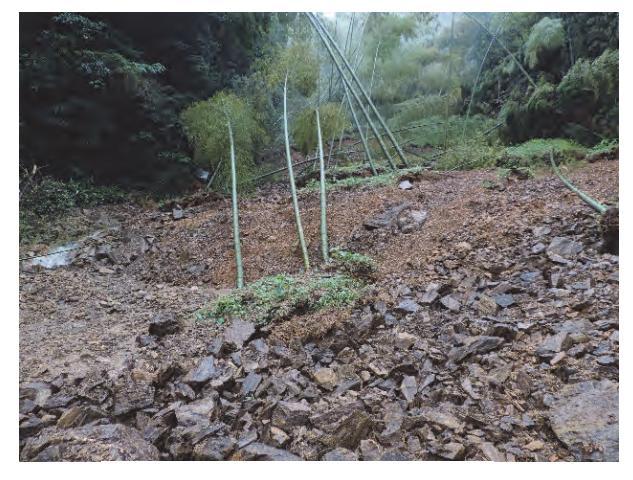
写真 3.2.1-78 表層はばらばらで移動

土砂流過部は源頭部からの崩壊土砂の堆積域となっている。写真 3.2.1-78 に示すように植わっていた竹が立ったまま表 層がばらばらに千切られる形で崩土の上を流れ下っている。中には、写真 3.2.1-79 に示すように杉の大径木が多数根鉢か ら掘り起こされて崩落したものが崩土の上面に露出したり,崩土の中に埋もれた形で崩落しているのが見られる。土砂流 過部の中腹から下は果樹園や畑地として利用されていた階段状の地形であったが,写真 3.2.1-80 に示すように大量の崩土 によって埋積されている。写真 3.2.1-81 は流過域に向かって左側の元々農道があった箇所であるが,砂質片岩・泥質片岩 互層の堅硬な岩盤が連続的に露出している。この岩盤は源頭部の崩壊面に出ているような強風化岩盤ではなく,未風化の 岩盤である。

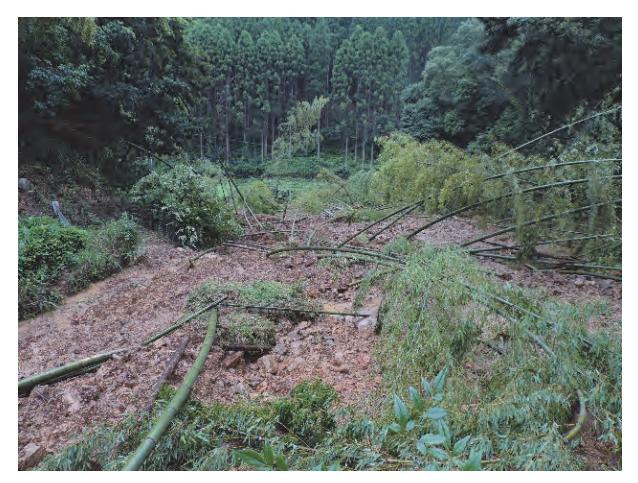
写真 3.2.1-80 流過域の中腹から県道を望む

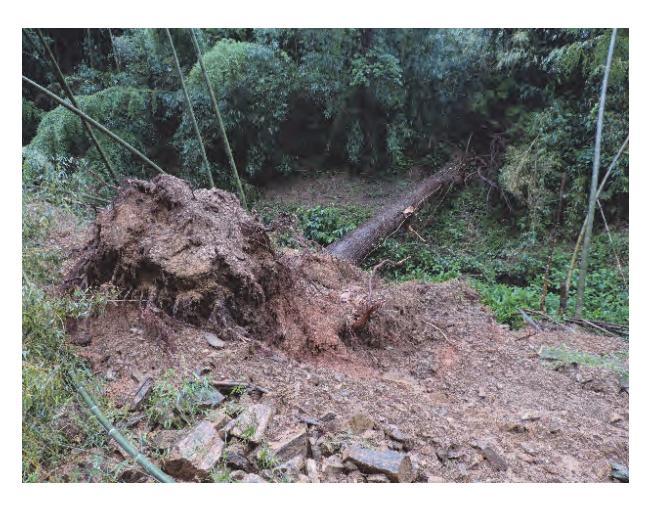
写真 3.2.1-79 杉の大径木が根鉢から倒壊

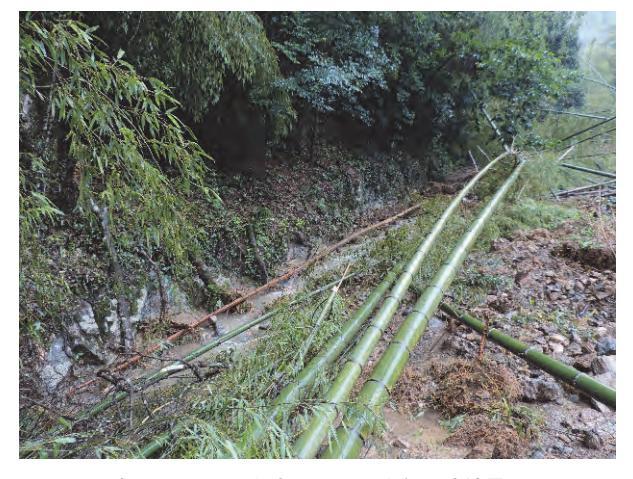
写真 3.2.1-81 左側部は堅硬な岩盤の連続露頭

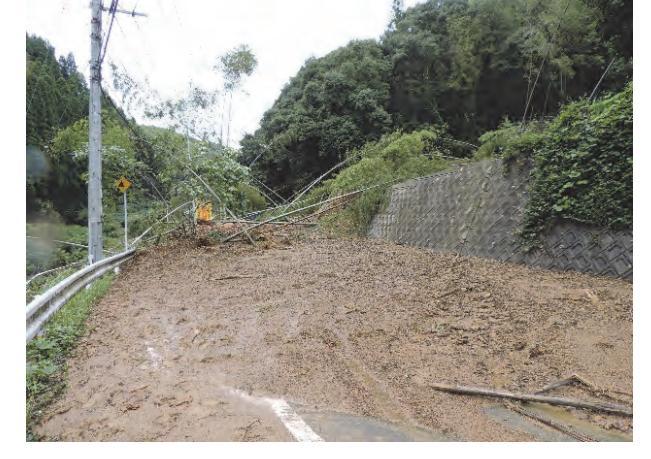
県道白木上辺春線へ大量の崩壊土砂が流出し、一部は松尾川に達しているのが確認されている。斜面から道路への流出幅は、山側ブロック積み擁壁で計測すると29mであるが、道路面を埋めて堆積した延長は70mに及んでいる。

写真 3.2.1-82 県道への土砂流出・堆積状況

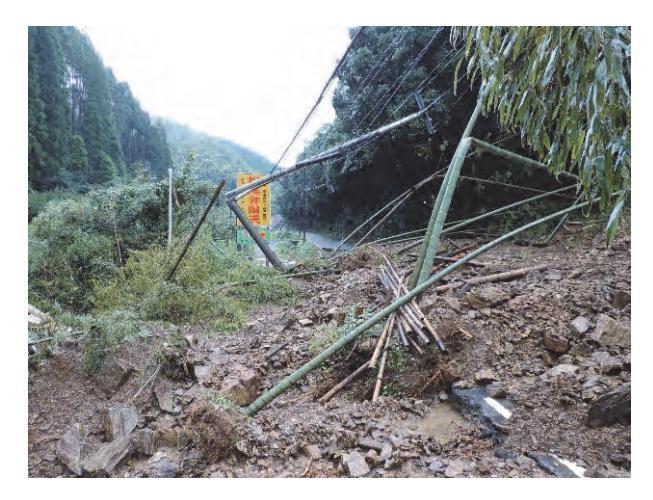
崩壊土砂は、山側ブロック積み擁壁の上を流れ下っているが、擁壁はほとんど損傷を受けておらず、移動土塊は渓床を 侵食するようなエネルギーはもっていなかったことがわかる。崩壊土砂の流過区間が道路近傍ではこう配がほぼフラット に近かったため侵食力が弱かったことが考えられる。写真 3.2.1-83~写真 3.2.1-85 に示すように、堆積している土砂は主 に人頭大の片岩岩塊を大量に含む土砂である。ただし、道路面には崩壊主部から広がった細粒の土砂(シルトから細砂) が写真 3.2.1-82 のように観察され、調査時点では足をとられるくらいに泥濘化していた。土砂流過部から道路近傍にかけ ての残留している崩壊土砂が主に岩塊からなる礫質土であるのは、大量の水によって細粒分が流されてしまった後の様相 であると推測される。

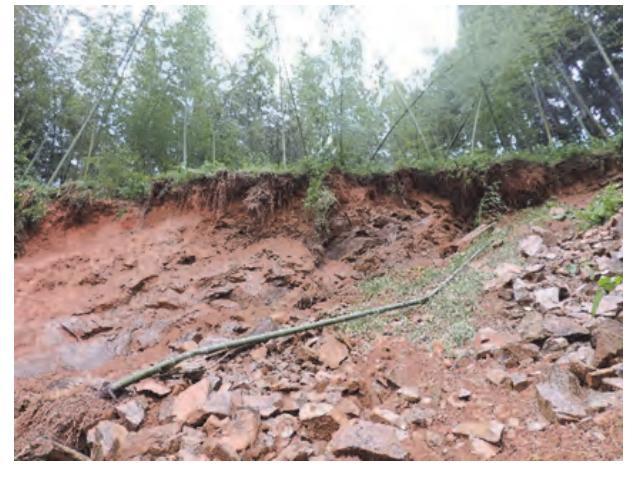
写真 3.2.1-89 滑落崖のセンター付近の表層付近

更に、今回の崩壊は、地形的には凸形尾根型斜面での比較的深い風化岩の崩壊という特徴がある。表層崩壊ではなく、 このような比較的すべり面が深く、基盤岩まで巻き込んでいる場合の崩壊の一つの原因として考えられるのは、表層土(腐 植土壌などの未固結堆積物)の形成が薄く、雨水の浸透を比較的容易に許すような構造が挙げられる。凸形尾根型斜面で のクリープ性の変形が進んでいく中で、今回のような長期間の集中豪雨により多亀裂性の深層風化ゾーンへの雨水の浸透

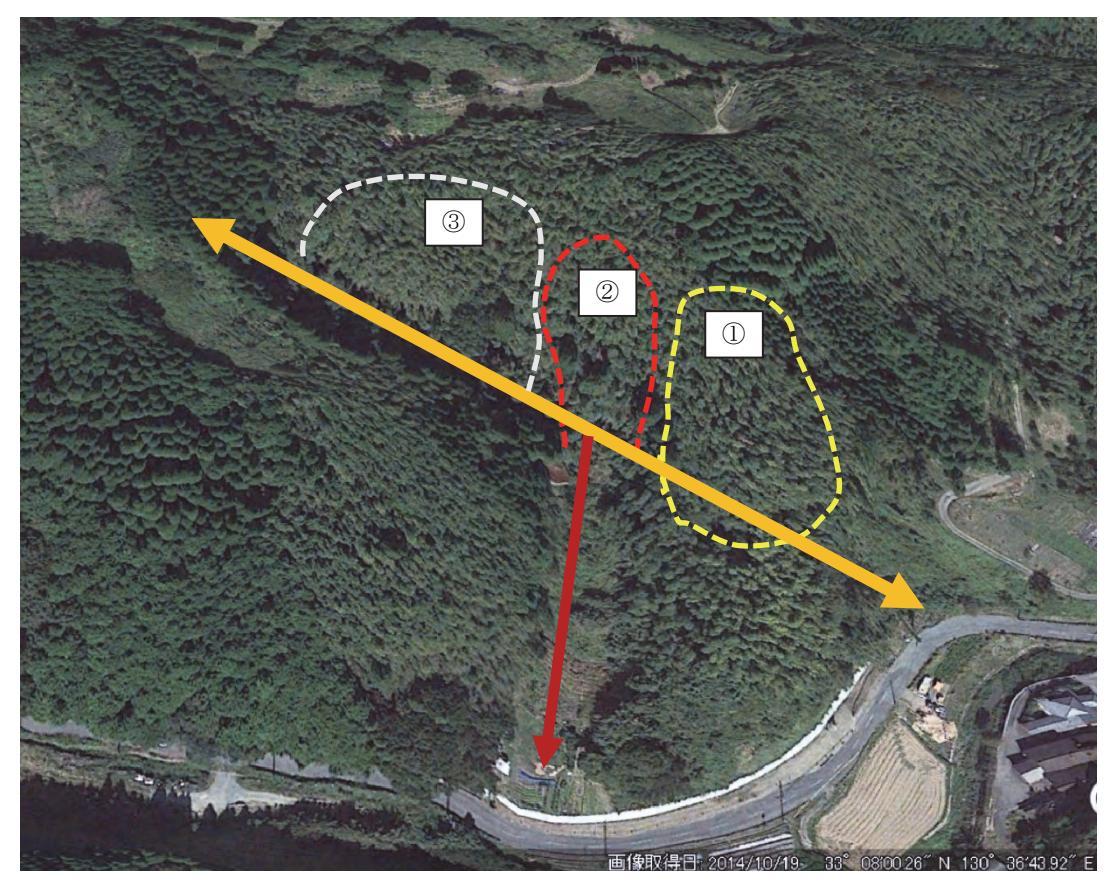
写真 3.2.1-91 2014 年撮影のグーグル・アース

今回の崩壊前のグーグル・アースの映像を写真 3.2.1-91 に示す。今回の崩壊②の周辺の地形を判読すると、元々あった 谷地形(北西-南東方向)が崩壊②の脚部でほぼ直角方向に曲げられているのがわかる。十分な地質踏査を行っていない が、崩壊②に隣接する東側斜面が過去に大規模な崩壊(①)を起こして、元々あった谷地形を埋めたために、谷筋が大き く屈曲しているように判読できる。すなわち、北西-南東方向の谷の南向き斜面は、深層風化が進んでいてクリープ性の 変形を継続している斜面であり、今回の崩壊(②)もその一連の地形・地質素因と集中豪雨とが結びついて発生したので はないかと想定できる。

また,今回崩壊した②の西側の隣接斜面(ブロック③)は同じような地形・地質であり,今後も梅雨前線や台風による 集中豪雨に対しては十分な注意が必要であると考えられる。

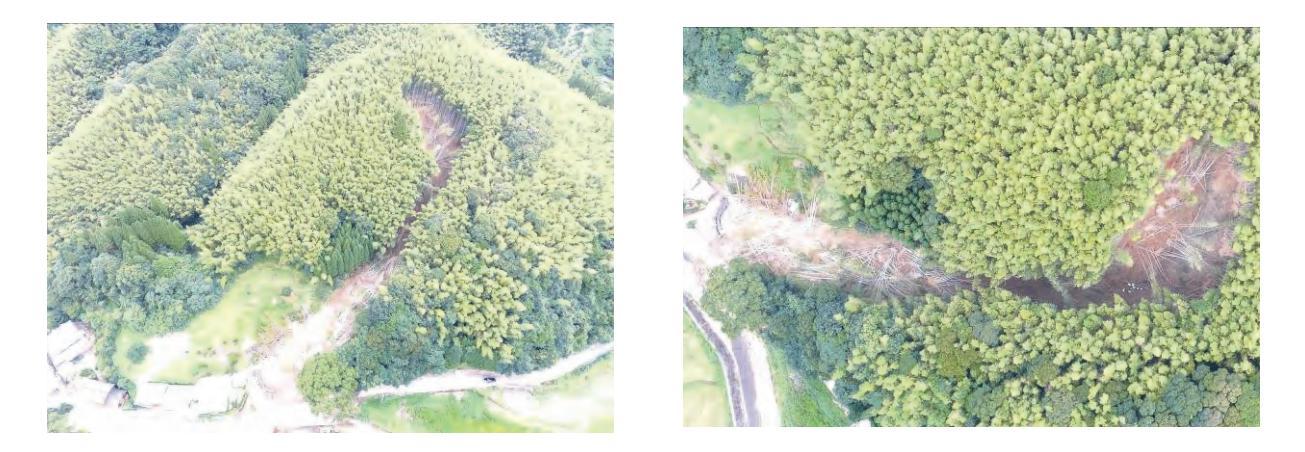
写真 3.2.1-92 崩壊地の斜め写真(左)と上空からの写真(右)

斜面崩壊は,熊本県南関町との県境付近の福岡県みやま市山川町大谷地内で発生した(写真 3.2.1-92)。崩壊地は標高 119mの山体の南西部にあり,南側には真弓川が西流している。

崩壊地に分布する地質は、古生代ペルム紀の結晶片岩(石英絹雲母片岩)である。表層は強風化して土砂化している。 令和2年7月豪雨では、崩壊土砂が谷部に流出し、土石流となった。滑落頭部は遷急線付近に位置し、滑落崖は高さ約 5mで全般に風化し褐色を呈する。崩壊深さは3~5m程度と推定され、滑落崖や側方崖の崩壊面には強風化層(土砂状) や風化岩(礫状の結晶片岩)が露出し、崩壊地内の中腹~末端部にかけては崩土の一部が残存している。崩壊土砂の大部 分は沢筋に沿って流下し、土石流末端部は宅地や道路まで至っている。

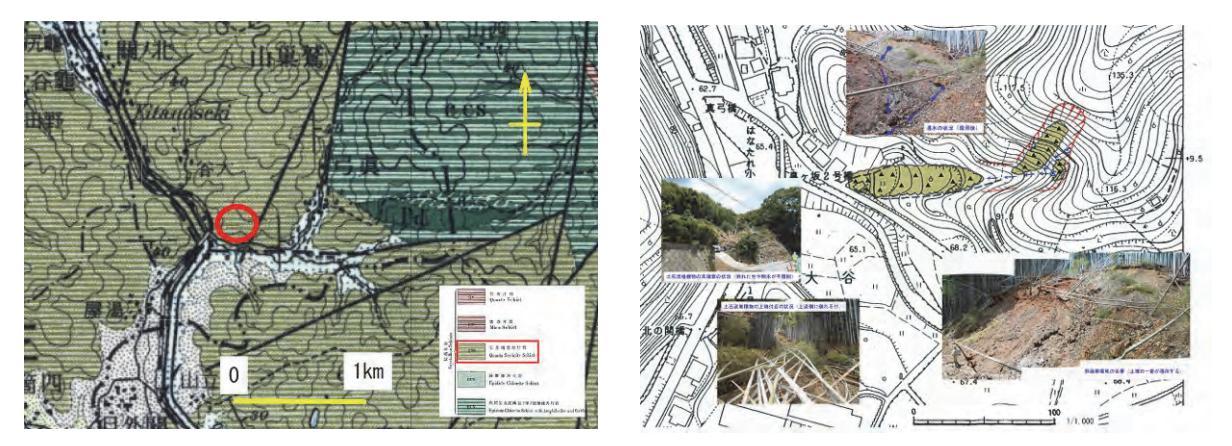
図 3.2.1-34 調査地(赤丸)付近の地質図(左)と崩壊地に見られる湧水と滑落崖および土砂流出状況(右)

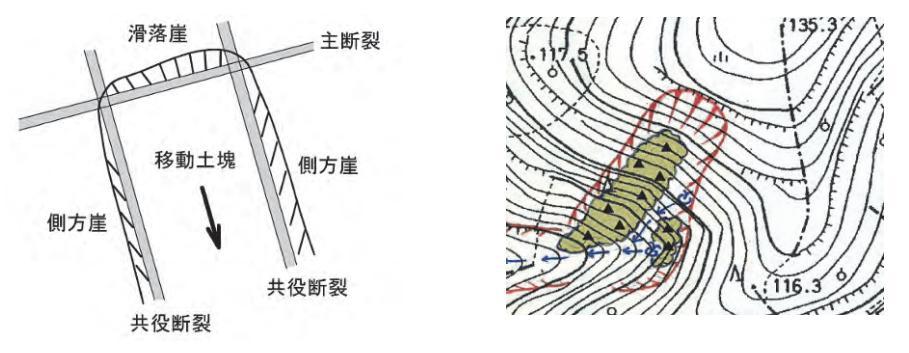
図 3.2.1-35 断裂に分断される移動土塊 1)(左)と崩壊地の滑落崖・側方崖

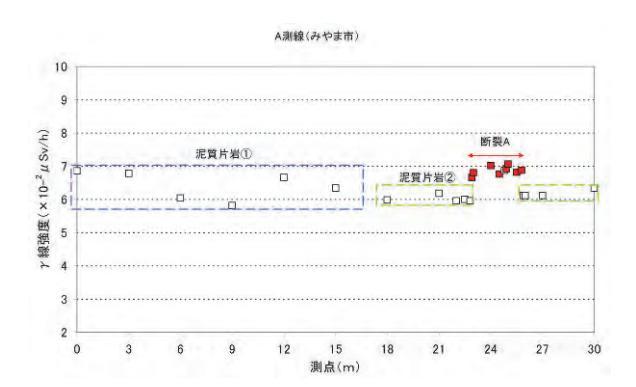
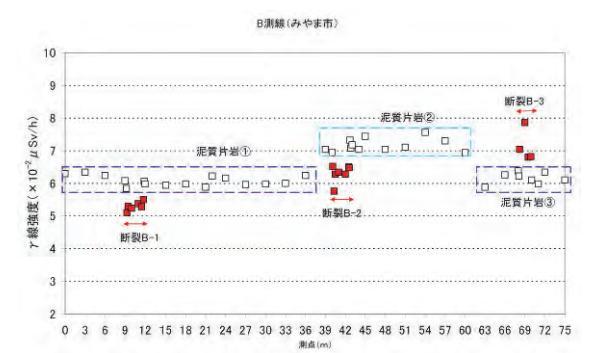
図 3.2.1-36 y 線測定結果図 (みやま市)

地球上の岩盤には、自然由来の微弱な放射線(γ線・ガンマ線)が放出されている。地殻変動に伴う破断・変形・変質 を受けた地質体(破砕帯・変形帯)では、その作用によって物質(地盤・岩盤)の磁性が変化し、γ線強度の異常値が生 じると考えられる<sup>2)</sup>。地盤におけるγ線の強度をシンチレーションサーベイメータによって、正常値と異常値の境界を計 測することで断裂帯の幅を 10cm オーダーで特定することができる。測定結果図では、γ線強度異常値を赤色で示した。 γ線探査結果を表 3.2.1-3 にまとめた。γ線測定結果図を、図 3.2.1-36 に示す。各測線の断裂の出現状況写真を写真 3.2.1-93 に示す。

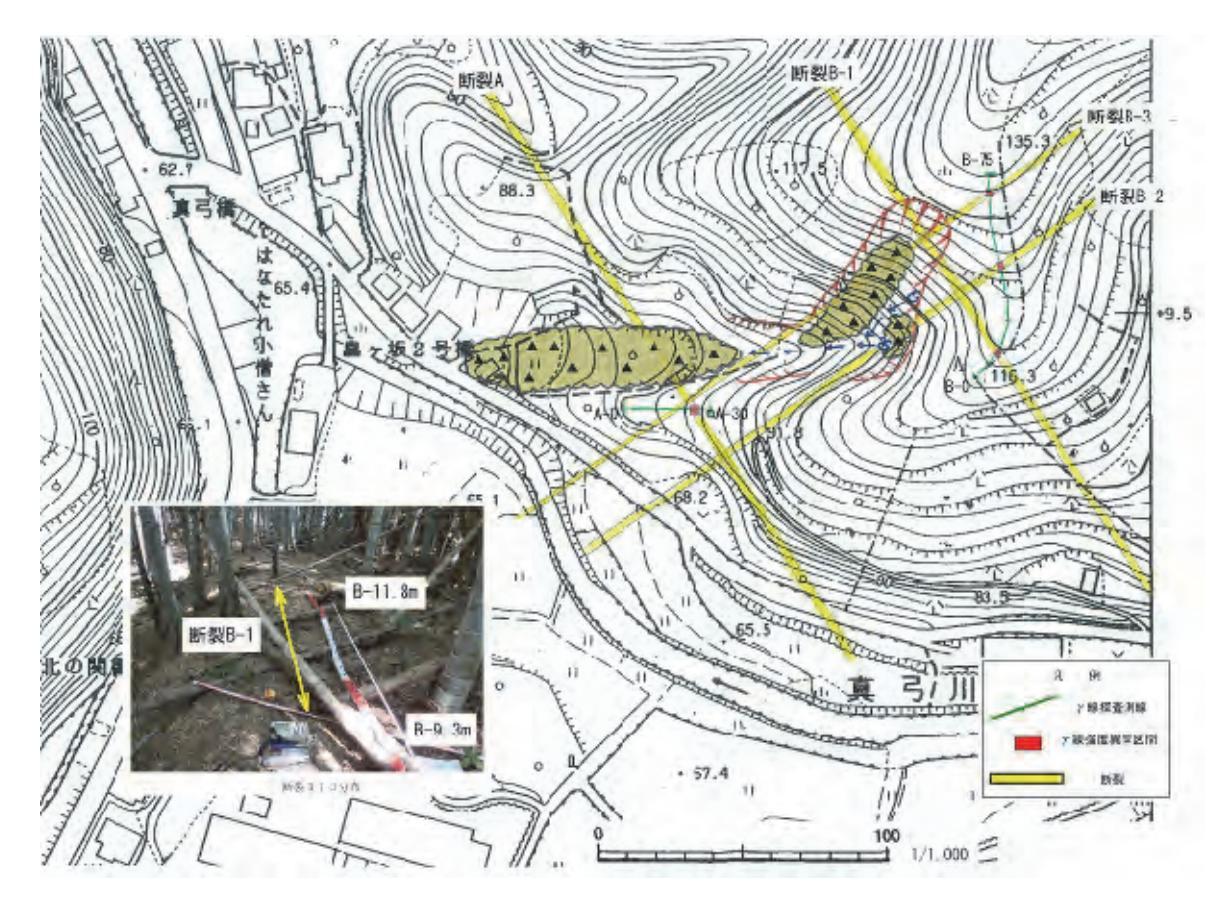
図 3.2.1-37 γ線探査測線位置と断裂分布図

図 3.2.1-37 にγ線探査測線位置(A測線, B測線)および断裂分布図を示す。測点間隔は1~2mで, γ線強度異常値が 出現した地点では10cm間隔で測定し, γ線強度異常値範囲を詳細に求めた。滑落崖では断裂 B-1 が検出され,断裂 B-2 と断裂 B-3 延長上には滑落崖が認められた。断裂幅は1.4m~2.4mと小規模な断裂であり,この断裂によって分断された エリアに豪雨に伴う地下水流入があり「地すべり」が生じたと考えられる。

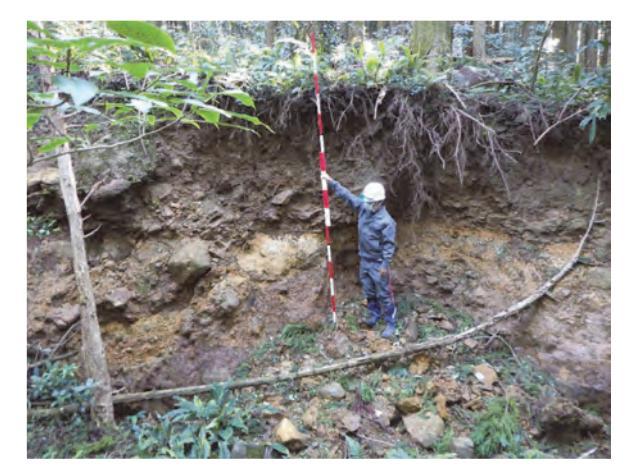
写真 3.2.2-1 滑落崖の様子

地すべりは、幅約100~150m、長さ約200mの規模で発生 し、尾根状の斜面頂部近傍に、写真 3.2.2-1 に示すように段 差 0.5~3m 程度の滑落崖が形成されている。滑落崖の連続 性は明瞭で、中央付近では幅 10~20m 程度の陥没帯も生じ ている。滑落崖には,層厚40~50cm程度の表土の下位に風 化玄武岩の露出が認められる。また、滑落崖には、上部に こけむした箇所も見受けられるため、今回の大きな変動以 前に、小さな変動が生じていたものと推察される。頭部滑 落崖の段差は、両翼端になるほど小さくなっている様に見 受けられる。地すべりの幅や長さが大きく、頭部亀裂に陥 没帯を伴うことなどから,初生に近い形状の岩盤すべりが 生じているものと推察される。そのため、調査ボーリング によってすべり面の深度を確認する必要があると考えられ る。図 3.2.2-3 に示すように、当該斜面周辺には、大規模な 地すべり地形が見られ、今回の被災箇所は、巨視的に見れ ば上吉田地区において, 冠頂部から見て左翼側壁斜面と見 ることもできる。西側に隣接する五蔵地区には、大規模な 陥没帯とその下方には流れ山状の地形も見られることから, 被災斜面の不動層の確認は、十分な深度にて実施される事 が望ましい。

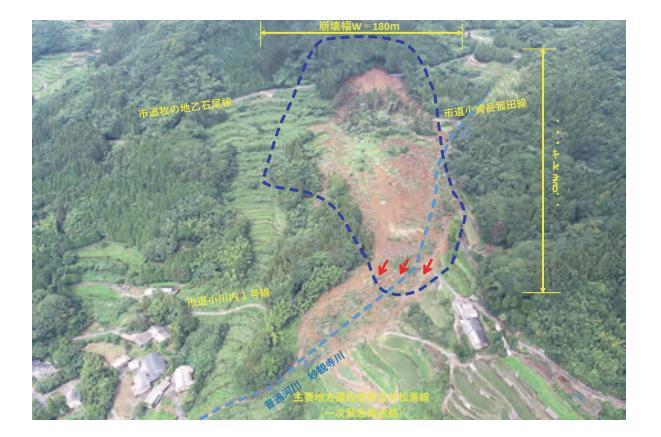
図 3.2.2-5 発災直後の被災箇所(長崎県資料より)

地すべり頭部は,発生直後の時点では, 亀裂と小さな段 差が生じた程度であったが,その後も大きく変動し道路も 崩壊するに至っている。また降雨の度に変動を繰り返し, 中腹部から末端部にかけては,一部の土砂が流出する事態 となり,県道へ土砂が到達するのを防止する為に,大型土 嚢によって簡易的な砂防ダムが構築された。

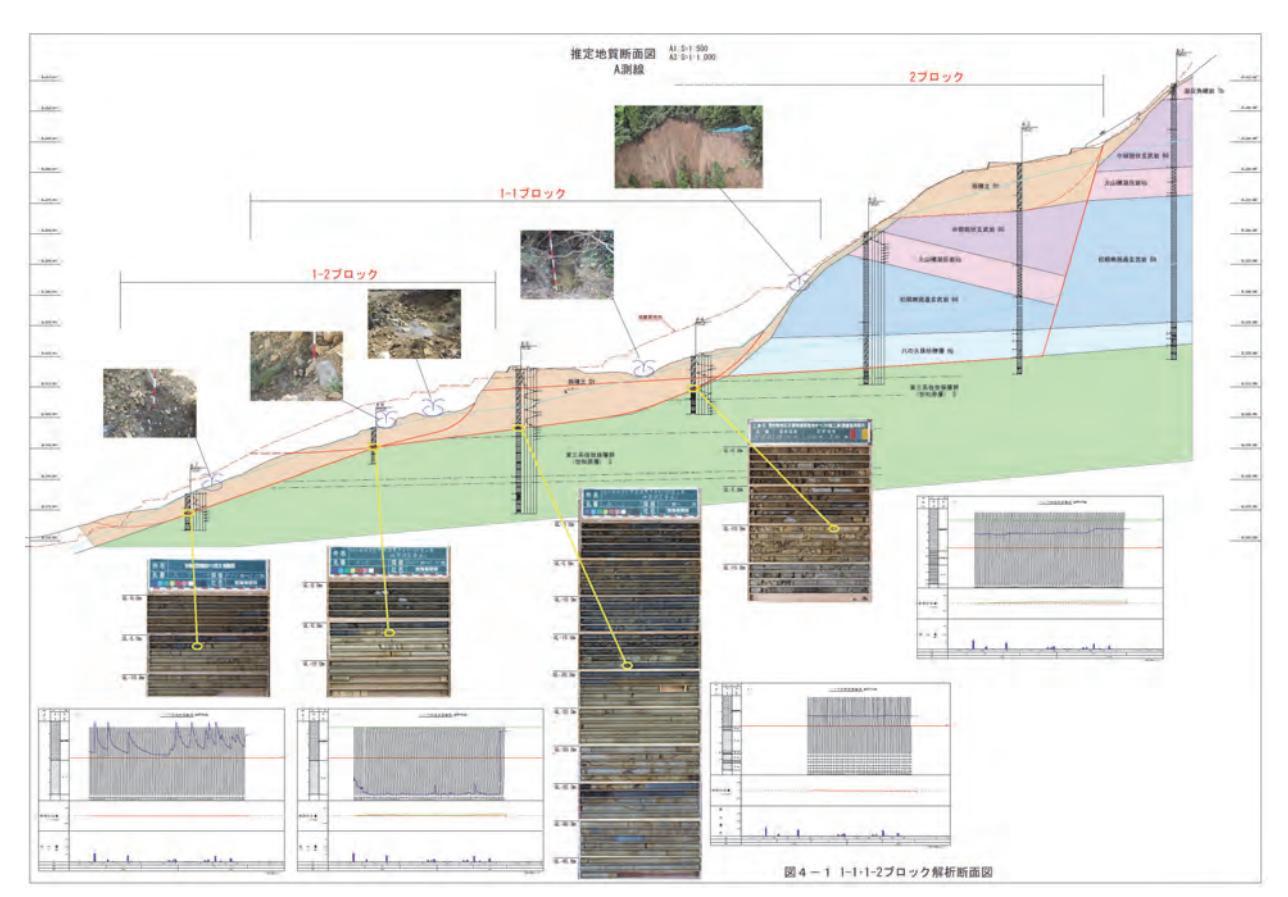
図 3.2.2-7 被災箇所の地質断面図と地下水位観測結果(長崎県資料より)

末端部から中腹部にかけての移動土塊の地表部には,前 述の八の久保砂礫層を起源とする,石英等の円礫が散在し ており,当該地すべりが深層の岩盤部も巻き込んだもので あることが伺える。図 3.2.2-7 に示すように,その後のボー リング調査の結果からも同層の存在が確認されたとともに, 地下水調査の結果より,この層から定常的に地下水が供給 されていることも明らかとなっていることから,すべり面 と想定される付近の深度において,豪雨時の地下水供給が 地すべり発生の原因と考えられる。

被災地の復旧に関しては、地下水排除を行った後に、杭

あるいはアンカー工による抑止が考えられる。また,写 真 3.2.2-2 に示す滑落崖付近の道路について,現状復旧 は困難とみられるため,架橋や盛土などによる復旧が想 定されているが,将来的な滑動範囲の拡大が懸念される ため,地盤調査やモニタリングの傾向を踏まえた,慎重 な検討が求められると考えられる。

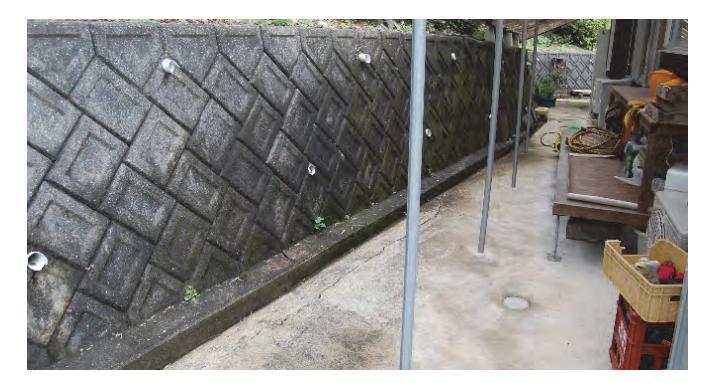
写真 3.2.2-3 家屋敷地内の亀裂

当該地すべりは、幅約 50m,長さ約 100 m の規模で生じている。頭部亀裂は、墓地とその近傍にあり、数 10cm の段差 を伴う。両翼部の亀裂は不鮮明で、冠頂部から見て右翼側は構造物もないため、不明瞭である。一方左翼側では、写真 3.2.2-3、3.2.2-4 に示すように家屋のコンクリートの亀裂や、石積の押し出しの形で確認できる箇所もあった。末端部は道 路に面しており、石積の押し出しが確認出来る。従前から何等かの変位が生じていた模様で、過去に設置されたボーリン

グ孔が家屋上方の畑に存在し、自記水位計が設置されていた。地すべりブロックの上方の切通しには、風化した片岩の露 頭が確認された。これらのことから、比較的浅い地すべりであるとみられ、従前から少しずつ変動していたものが、今回 の豪雨によってやや大きな動きを見せたものだと推察される。

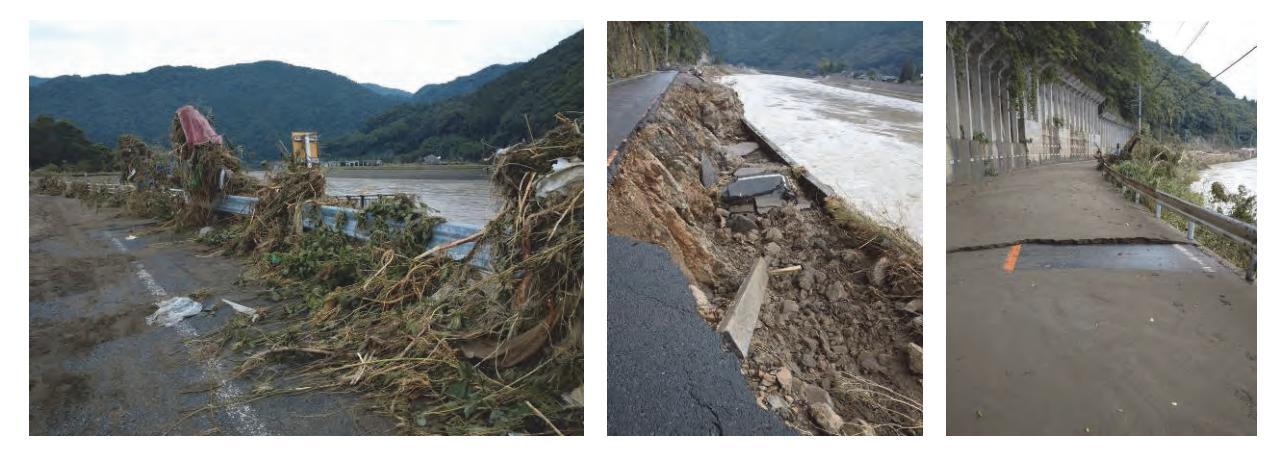
写真 4.1.1-1 国道 219 号八代市坂本付近の災害直後の状況 (一般市民からの提供)

熊本県南部の人吉市から八代市に向かって南から北へ流下する球磨川に沿って、国道 219 号が併走する。球磨川沿いの 国道 219 号は、令和2年7月豪雨時の増水により、その道路区間のほとんどが一時的に完全に浸水し、多くの区間で被災 し、災害発生後から通行止めとなった。甚大な被害を受けた国道 219 号は、熊本県が管理する道路であるが、今回の被害 規模、被害範囲の大きさなどを鑑みて、国土交通省の権限代行により復旧が進められている。令和3年5月現在、災害か ら約1年弱が経過した今でも、本復旧した道路は多く、復旧途中である。

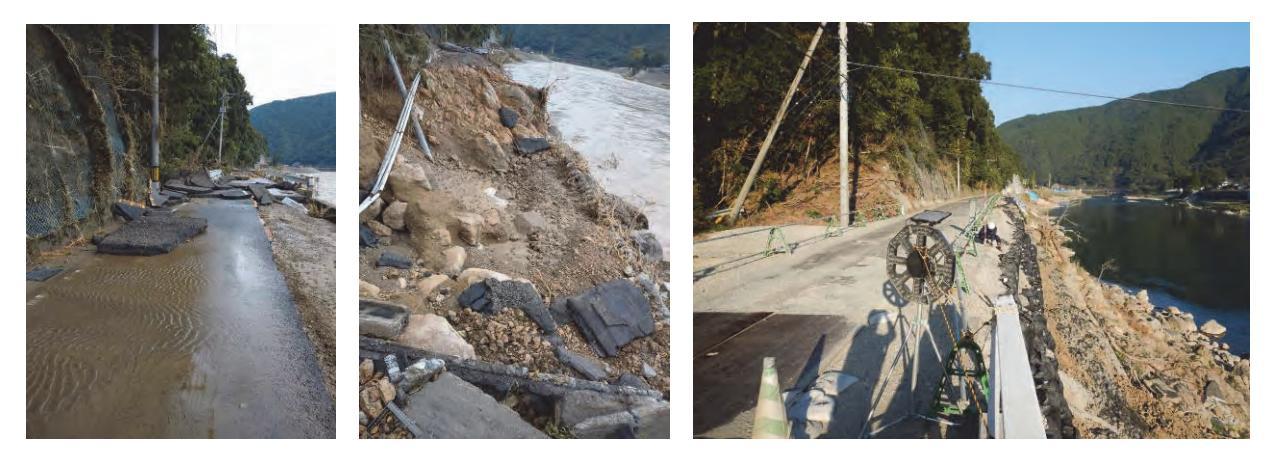
国道 219 号のなかでも、ブロック積工などによる盛土箇所は、崩壊している個所が多い(写真 4.1.1-2~5)。ブロック 積擁壁や盛土では増水時の背面からの残留水圧により崩壊していることが多いと思われる。

球磨川沿いは地形が急峻であるため、山側が切土、河川側が盛土という道路構造が多く、そのうち擁壁を含む盛土部の 崩壊が多い(写真 4.1.1-2)。一方、山側は、良好な硬質岩盤であり、今回崩壊していないが、のり面対策工(法枠)や落 石対策工が既設されており、安易に山側へ道路を追い込むことはできないと思われる(写真 4.1.1-2)。

写真 4.1.1-2 国道 219 号八代市坂本町付近の盛土の崩壊(左 2 枚:被災直後,右:10 月の仮復旧状況) (川側の擁壁を含む盛土が崩壊,基盤岩は角閃岩)

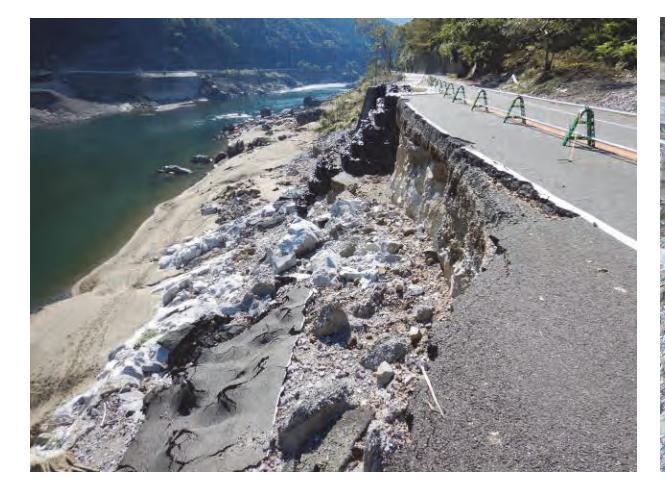
盛土部の崩壊箇所は、谷地形の盛土が厚い箇所が多い。基礎地盤は、石灰岩やチャートなど非常に硬質な岩盤であり支持力としては十分と思われるが、岩着基礎であることから、最深河床よりも根入れしているわけではなく今後の復旧時には検討が必要である(写真 4.1.1-3, 4.1.1-4)。多くの応急仮復旧は、耐久性の大型土のうと袋詰玉石で施工されている(写 真 4.1.1-5)。

写真 4.1.1-3 国道 219 号球磨村神瀬の ブロック積み擁壁盛土の崩壊(基盤岩が石灰岩)

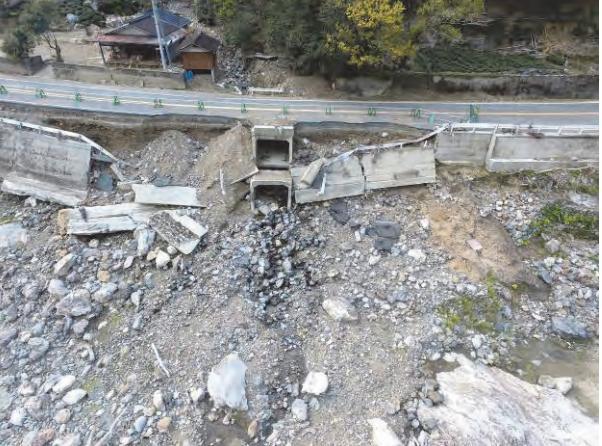
写真 4.1.1-4 国道 219 号球磨村神瀬の ブロック積み擁壁盛土の崩壊(基盤岩がチャート)

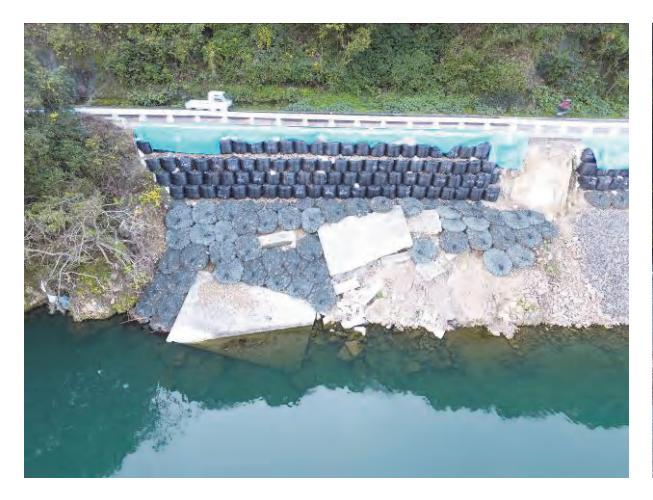
写真 4.1.1-5 国道 219 号八代市豊原上町付近の路肩崩壊 (応急仮復旧:耐久性の大型土のうと袋詰玉石)

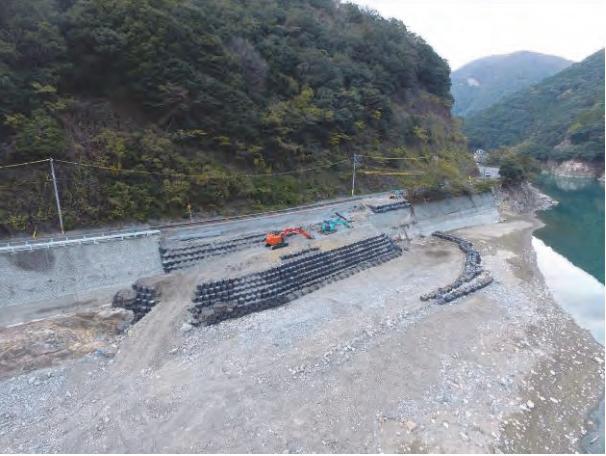
写真 4.1.1-6 国道 219 号坂本付近の擁壁崩壊 (応急仮復旧:耐久性の大型土のう)

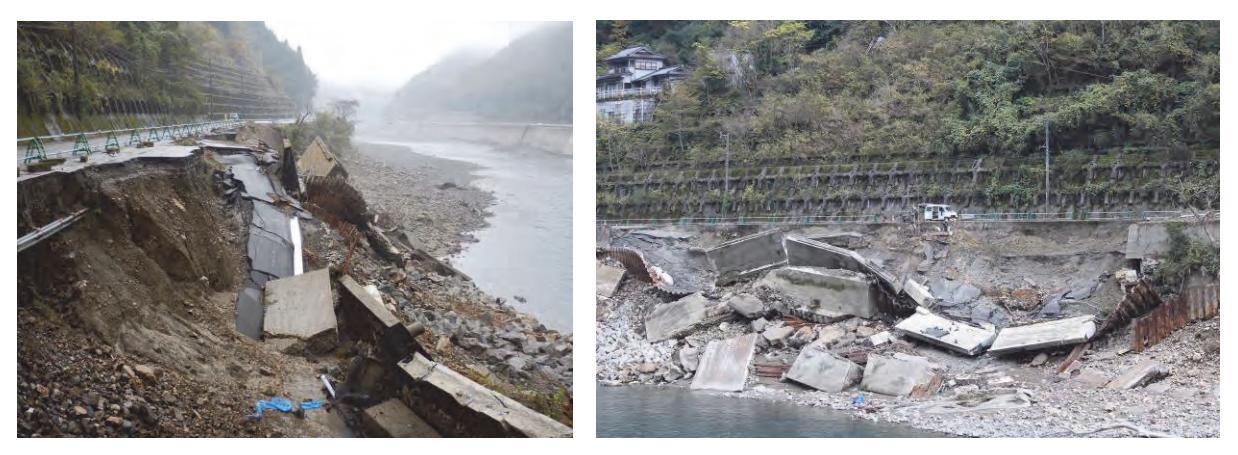
写真 4.1.1-7 国道 219 号球磨村土留め壁の崩壊(鋼矢板の根入れ不足等による崩壊)

道路は河川護岸併用の擁壁構造が多い。地形が急峻であるため鋼矢板などによる土留工が多くあるが,鋼矢板全体が崩壊している事例もあり,根入れ等を十分に確保することが重要と思われる(写真4.1.1-7)。根入れする基礎地盤は,非常に硬質な砂岩やチャートである場合が多く,根入れが困難な場合もあり注意が必要である。

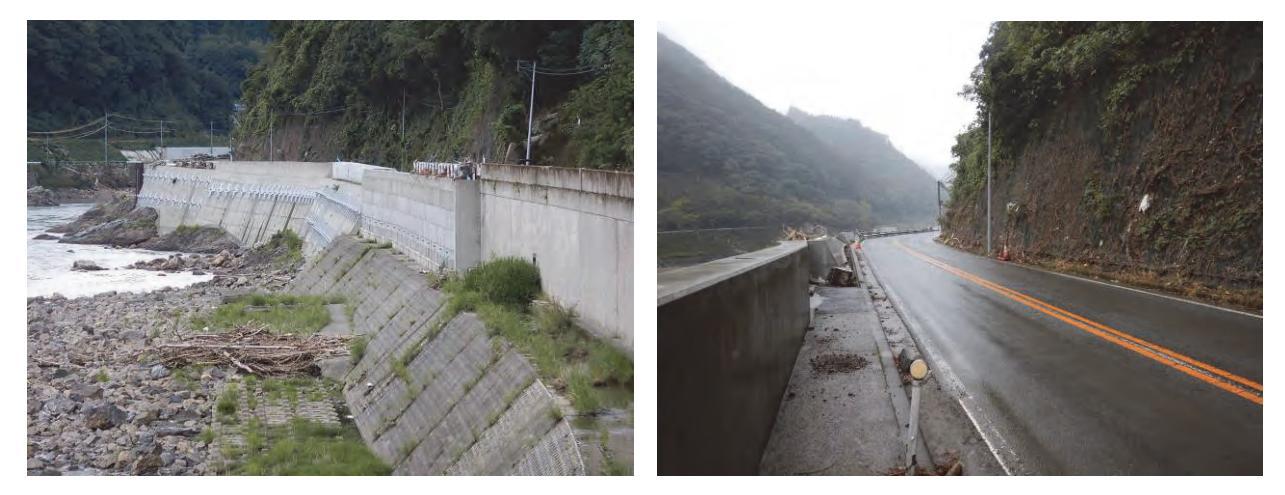
すでに国道沿いは,道路のかさ上げが対策完了していた箇所もあったが,今回想定以上の水位まで上昇している(写真 4.1.1-8)。アンカー付き親杭横パネル壁等の対策完了している箇所では,擁壁の被災はなかったようである。また,八代 市坂本町ではアンカー付き親杭横パネル壁による擁壁の既設施工箇所は被災がないが,未施工区間で被災がみられた(写 真 4.1.1-9)。

写真 4.1.1-8 国道 219 号球磨村神瀬の親杭横パネル壁工(左:施工完了状況,右:かさ上げした道路上まで越水)

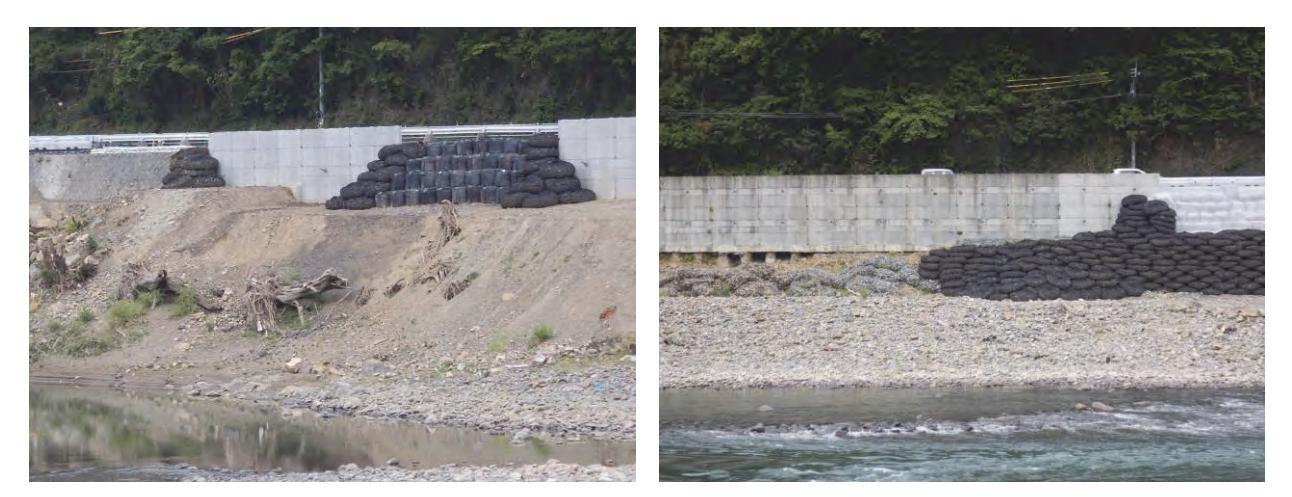
写真 4.1.1-9 国道 219 号八代坂本町付近の親杭横パネル壁工 (既設施工箇所は被災がなく,未施工区間は崩壊している。写真では大型土のうによる仮復旧済み)

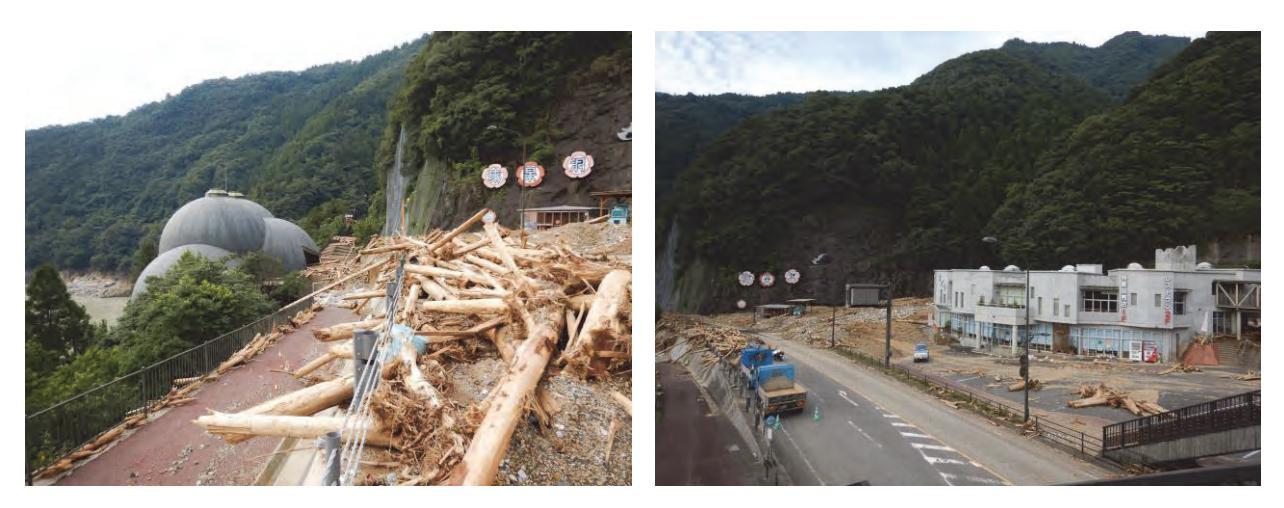
石灰岩の岩塊は非常に硬質であるが、雨水により溶食され転石浮石状となり、その周辺は非常に軟質な土砂状となって いることが多く、土石流の素因となることが多いと思われる。

写真 4.1.1-10 球泉洞 土石流被害 ジュラ紀付加体中の石灰岩分布域 (大瀬橋より 1.5km 南側)

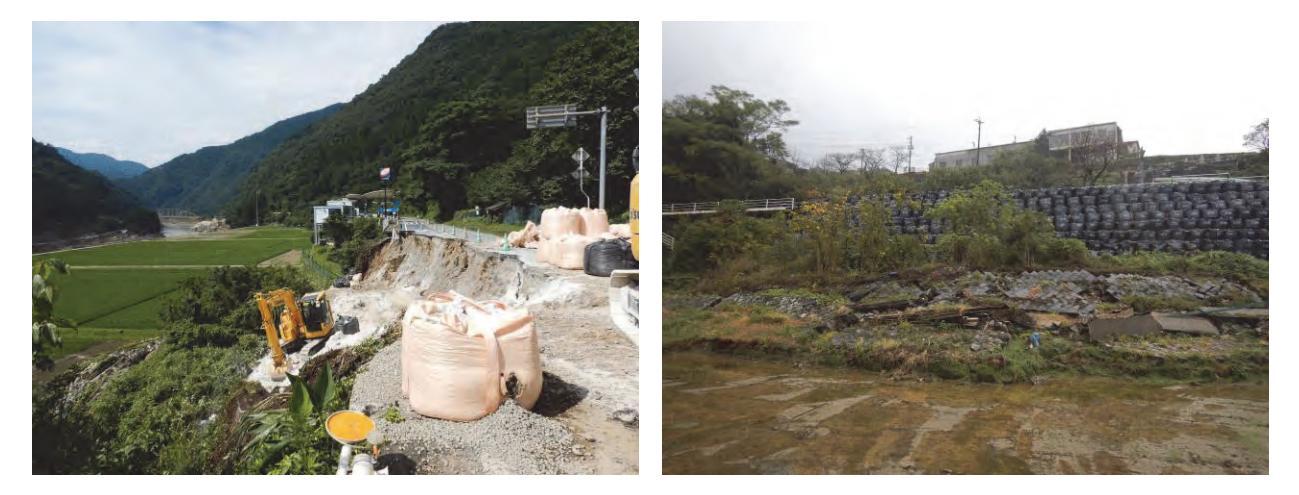
また石灰岩は硬質であるため、構造物支持層に適するが、部分的に空洞が認められる場合が多く、構造物や橋梁支持層 として注意が必要である(写真 4.1.1-11)。

写真 4.1.1-11 国道 219 号球磨村大瀬の盛土崩壊(盛土下の基礎地盤は石灰岩で空洞が認められた。)

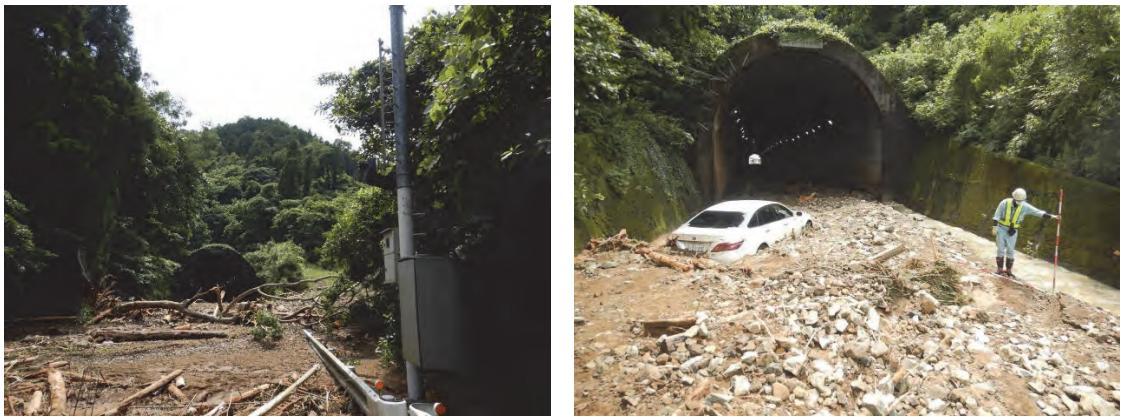
芦北町海浦の海浦トンネル起点側坑口で土石流が発生し、国道へ土砂が流出し一時通行止めとなった(写真4.1.1-19)。 基盤岩は秩父帯のジュラ系の泥質岩主体のメランジュ層が分布する。渓流沿いには、泥質岩や砂岩の礫を混じる崩積土が 層厚 2~3m 堆積しており、それが流出している。崩壊頭部では泥質岩の風化岩と崩積土の境界から湧水があり、パイピ ングが認められた(写真4.1.1-20 左)。災害発生からすぐに応急復旧工事が着手され、わずか数日で土砂撤去と応急仮設 の大型どのうが設置されている(写真4.1.1-20 中央)。7/11 にも再び豪雨が発生したが、応急仮設により道路への土砂流 出はなかった。

写真 4.1.1-19 海浦トンネル起点側の土石流 (7/4)

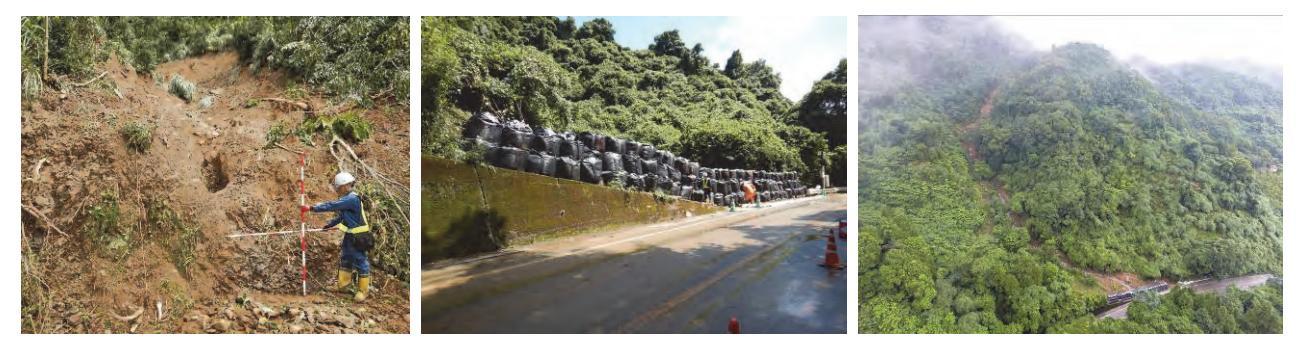
写真 4.1.1-20 海浦トンネル崩壊状況(左: 7/8 の湧水,中央: 7/8 大型土のうによる仮復旧,右: 7/11 全景)

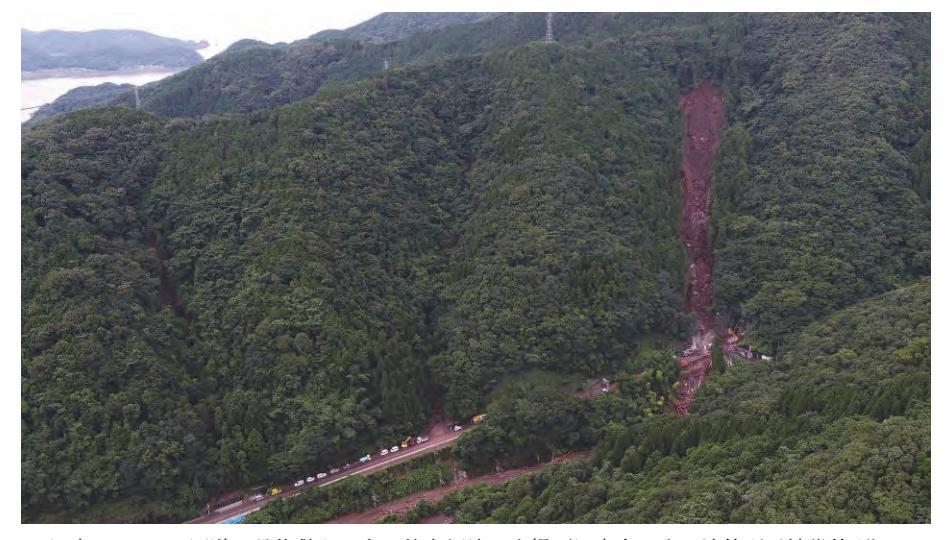
芦北町佐敷の佐敷トンネル(延長1570m)の終点側西側斜面において,7月3~4日の豪雨により崩壊が発生し,道路 へ大量の土砂と流木が道路へ流出した(写真4.1.1-21)。令和2年4月の被災前は流水もほとんどなく,道路施設の落石 防護柵は土石流を想定したものではなかったと思われる(写真4.1.1-22,4.1.1-23)。

写真 4.1.1-21 国道 3 号佐敷トンネル終点側坑口空撮(写真右の土石流箇所が被災箇所)。 隣接する渓流も小規模土石流が発生している。今後,土石流が発生する可能性がある。

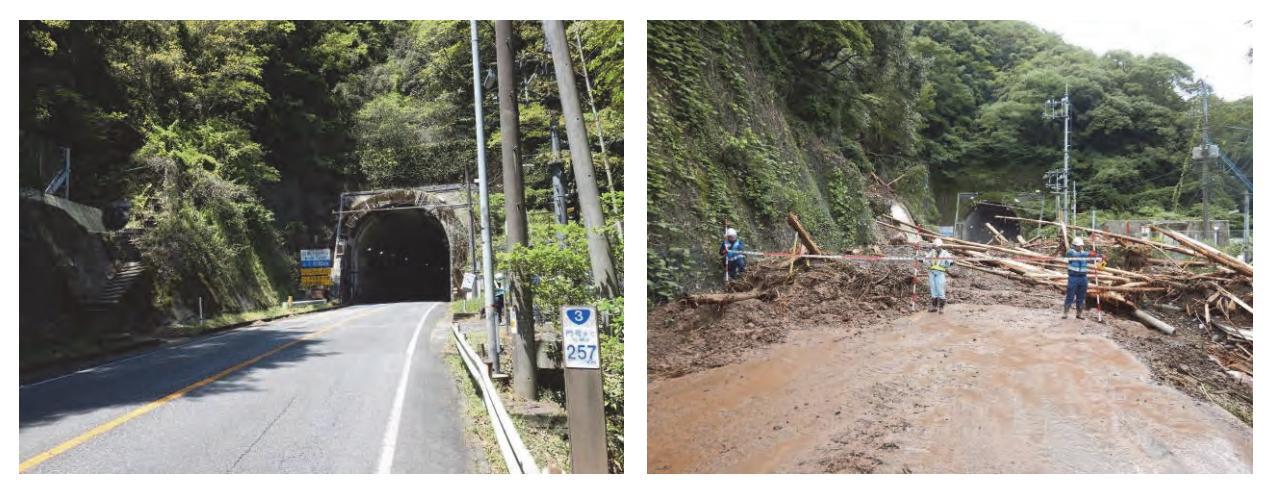
写真 4.1.1-22 国道 3 号佐敷トンネル終点側坑口(左: 4/24 被災前,右: 被災直後 7/5)

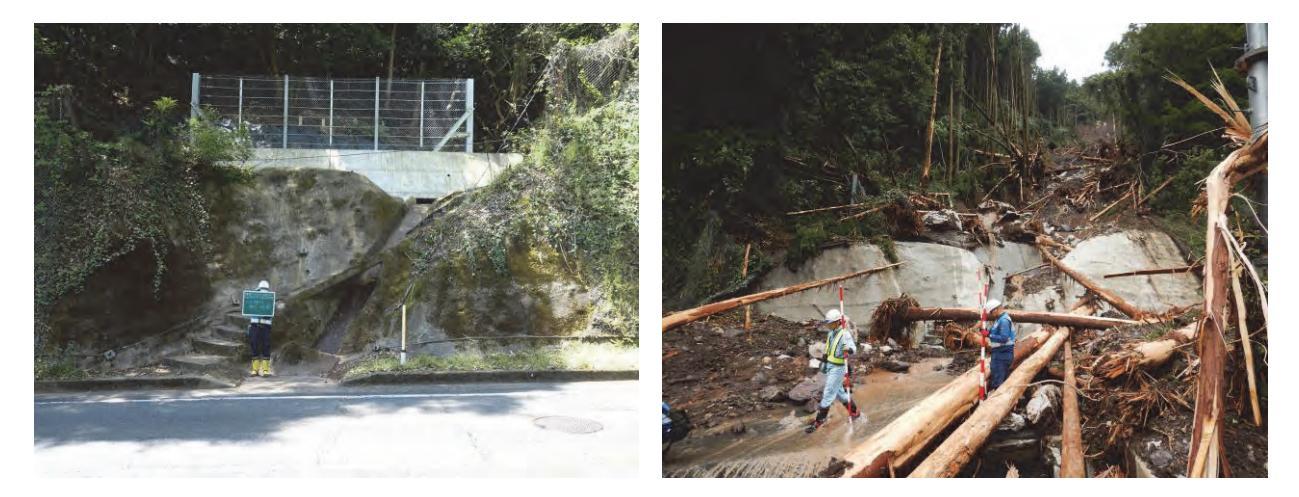
写真 4.1.1-23 土石流渓流の崩壊状況 (左: 4/24 被災前,右: 被災直後 7/4)

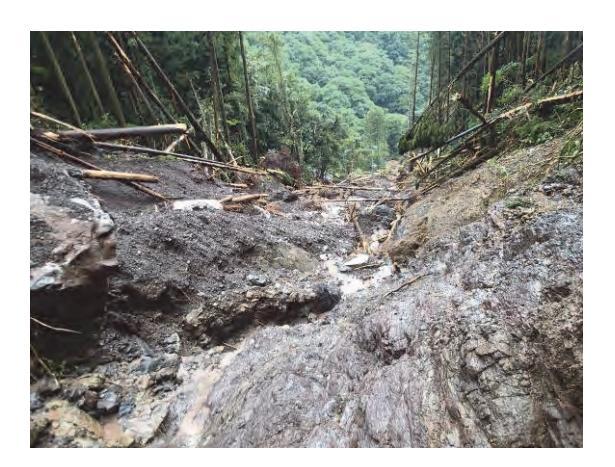
右岸側は、細かい割れ目が多い泥質岩の斜面で、風化し易い細礫状の崖錐堆積物が 4m 程厚く分布していた(写真 4.1.1-24)。斜面には東北東-西南西方向に延びる0次谷が平行に多数分布しており、表流水の集中により表層崩壊やガリ ー侵食が多数みられる(写真 4.1.1-24 右)。また大量の表流水が流れた痕がみられ(杉の根露出)、多数の倒木があり、流 木の発生源となっていた(写真 4.1.1-24 中央)。一方、左岸側は主に石灰岩が露岩する(写真 4.1.1-25)。0.5~3m 間隔の 割れ目により、大径の浮石や転石が多数分布していた。石灰岩は硬質のため風化の進行が遅いために、右岸側に比べて、 表層の崖錐堆積物は薄い。割れ目が少ないために右岸側には0次谷の発達や表層崩壊はみられず、倒木も少ない。その一 方で石灰岩は雨水に溶食されるため、浮石転石状になりやすく、土石流の素因となり、渓床に分布する径数mの石灰岩転石 の主な供給源となっている。

写真 4.1.1-24 右岸側の泥質岩とガリー浸食

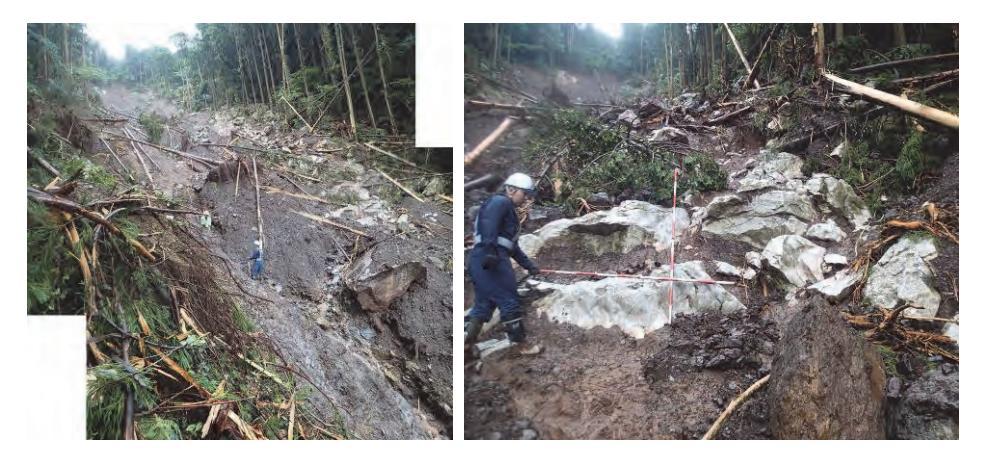
写真4.1.1-25 左岸側の石灰岩

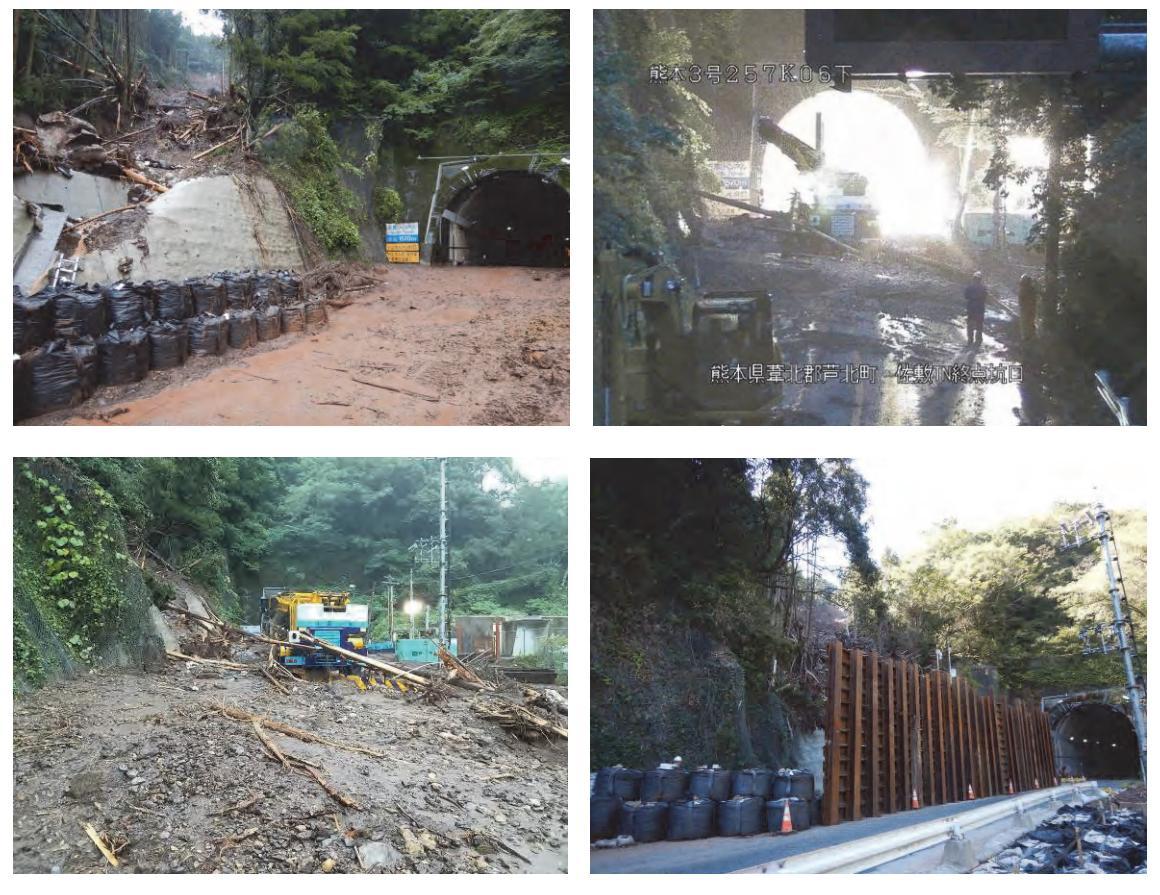
災害発生後の7月5日から国道の応急仮復旧工事に着手し,早急に崩土撤去・大型土のう設置が完了した。(写真4.1.1-26 上左)。順次,仮設防護柵工事の施工が進められていた7月10日未明~11日にかけて,時間20ミリ以上の断続的な豪雨 があり,新たな土石流が発生した。施工中のラフタークレーンが土砂に埋没した(写真4.1.1-26上右および下左)。その 後,仮設防護柵が仮設されている。施工時の安全性を再認識させられた。

写真 4.1.1-26 応急仮復旧工事状況 (上左: 7/7 崩土撤去,上右および下左: 7/11 再崩壊,下右: 10 月防護柵設置)
