# 令和2年7月九州豪雨による 地盤災害調査報告書

## 2021年6月

(公社) 地盤工学会

令和2年7月九州豪雨地盤災害調査団

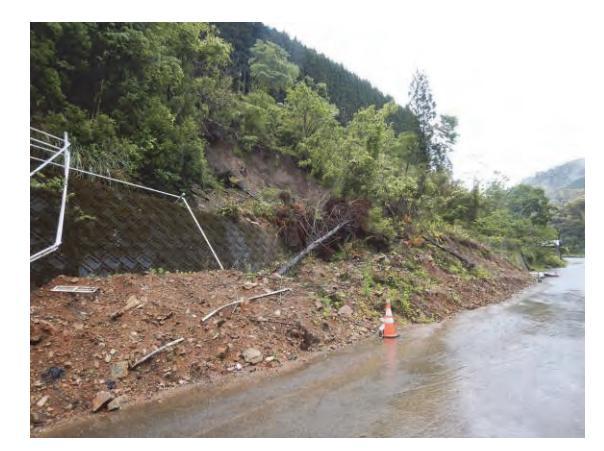
ー般県道 331 号古石天月線の芦北郡芦北町漆川内の道路斜面において,今回の令和2年7月豪雨にて崩壊が発生している。基盤の地質は、ジュラ系の泥質岩を主体として、チャートや石灰岩をブロックとして挟むメランジュ層である。崩壊は、それらの表層に分布する土砂化した強風化部が崩壊している。

写真 4.1.1-27 古石天月線の令和 2 年 7 月豪雨による崩壊 (平成 23 年 8 月崩壊斜面と隣接する斜面が崩壊)

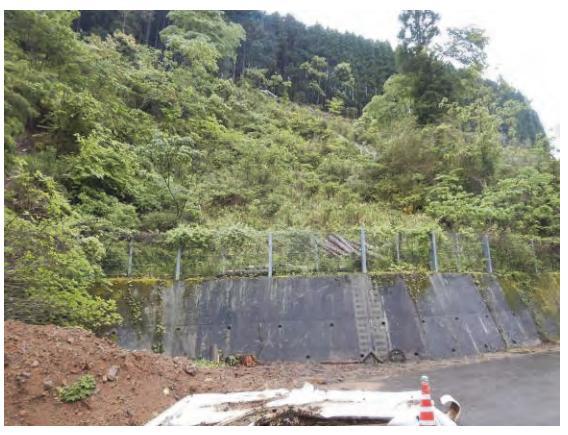
写真 4.1.1-28 古石天月線の平成 23 年 8 月豪雨の崩壊斜面 吹付法枠工+鉄筋挿入工で抑止。今回崩壊なし。

今回の令和2年7月豪雨により,平成23年の対策済みの被災斜面では,H23被災時を超える豪雨でも崩壊は認められていない。十分に抑止されている。なお安定計算における計画安全率はPFs=1.15(一般県道)として設計されている。 一方で隣接する「無対策」斜面は,平成23年の豪雨では崩壊しなかったが,今回崩壊が発生している(写真4.1.1-32)。

この被災箇所では、今回崩壊した斜面に隣接する斜面で、平成23年8月の豪雨(186mm/日、時間最大雨量53mm/時) により法面崩壊が発生し、崩土で道路が全面通行止めとなっていた(写真4.1.1-29,4.1.1-30).災害復旧として、吹付法 枠工(300×300-2000×2000,D16×2本 381m 枠内植生基材吹付3cm)、鉄筋挿入工(D19,SD345,L=3.5~4.0m,計51 本)が施工され、斜面は安定化し植生も繁茂している(写真4.1.1-31)。

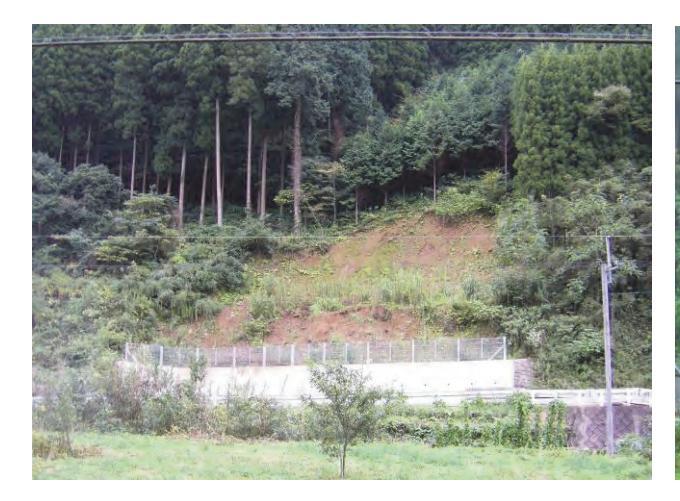
写真 4.1.1-29 平成 20 (2008) 年 9 月の斜面状況 表層不安定

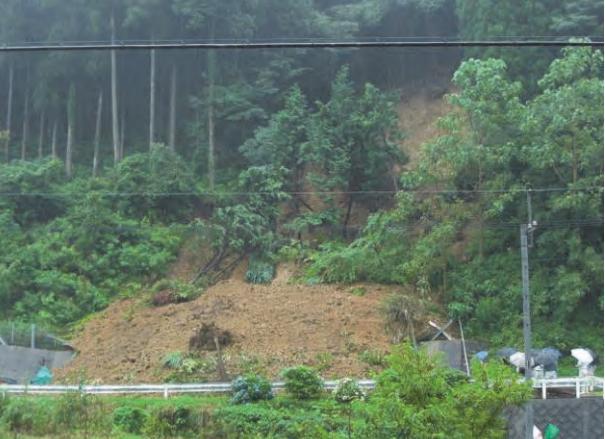
写真 4.1.1-30 平成 23 (2011) 年 8 月の被災状況 豪雨により斜面崩壊

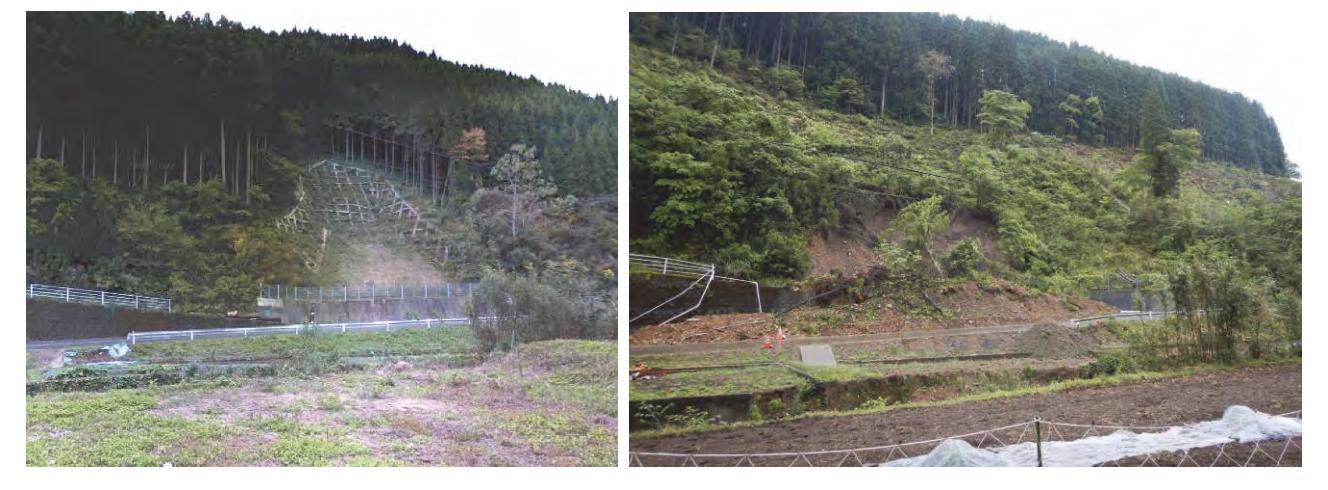
写真 4.1.1-31 平成 25 (2013) 年の対策完了後 吹付法枠 (300-2000) +鉄筋挿入工 (D19, L=3.5~4.0m) 隣接する写真左側の斜面は無対策のまま。

写真 4.1.1-32 令和 2 (2020) 年 7 月の被災状況 写真右側:平成 23 年対策済の斜面。今回崩壊なし。 写真左側:無対策斜面が崩壊した。

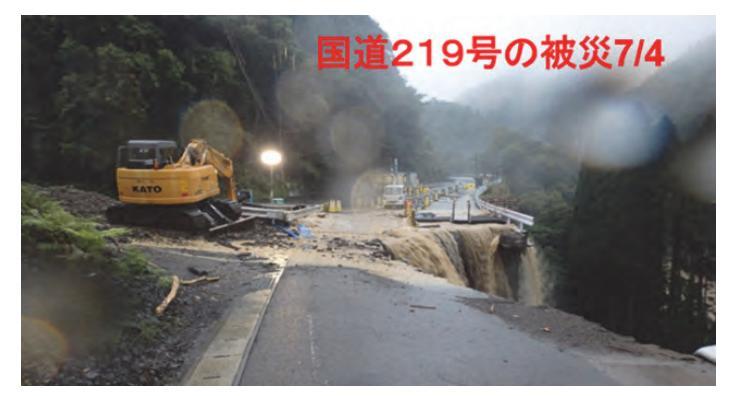
図 4.1.2-1 に示すように、国道 219 号の板谷トンネル終点から約 100m の地点において、道路盛土の路肩および隣接す る補強土壁が崩壊した。写真 4.1.2-1 は宮崎県から提供いただいた、2020 年 7 月 4 日における盛土の被災状況である。大 量の濁水が路面から崩壊断面へ流下しているのがわかる。当該現場は、地山の一部を開削してソイルセメントで人工地山 を構築し、その人工地山の上に道路盛土および補強土壁が構築されている。沢を埋めて造成された現場である。現時点で は、地層断面が把握できておらず地山とソイルセメントとの境界は明確にはわかっていない。被災要因には、盛土背面の 暗渠から溢れ出た大量の雨水が、路面を伝って路肩を侵食したことが考えられる。地質図によると、当該現場には日向層

写真 4.1.2-1 7月 4日の国道 219号の状況(宮崎県より提供)

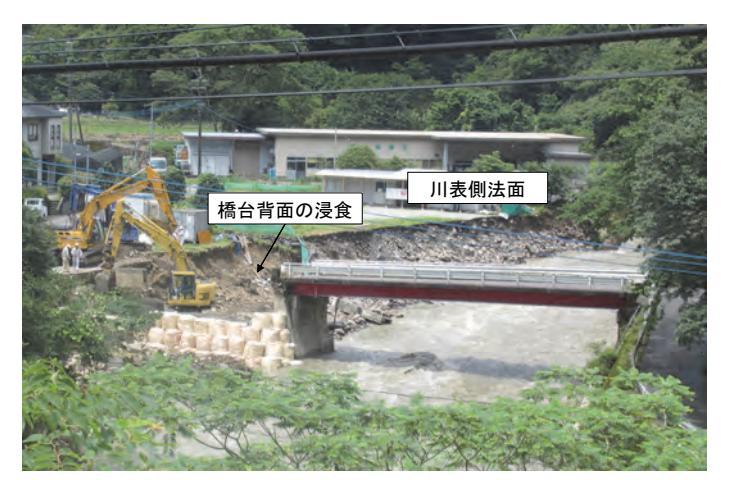
群の砂岩泥岩互層が分布している。また,盛土から北西約 500m に位置する西米良村道において,増水した板谷川の河川 水によって,橋台背面および川表側法面が浸食された(写真 4.1.2-2)。

写真 4.1.2-2 西米良村道の浸食(7月8日撮影)

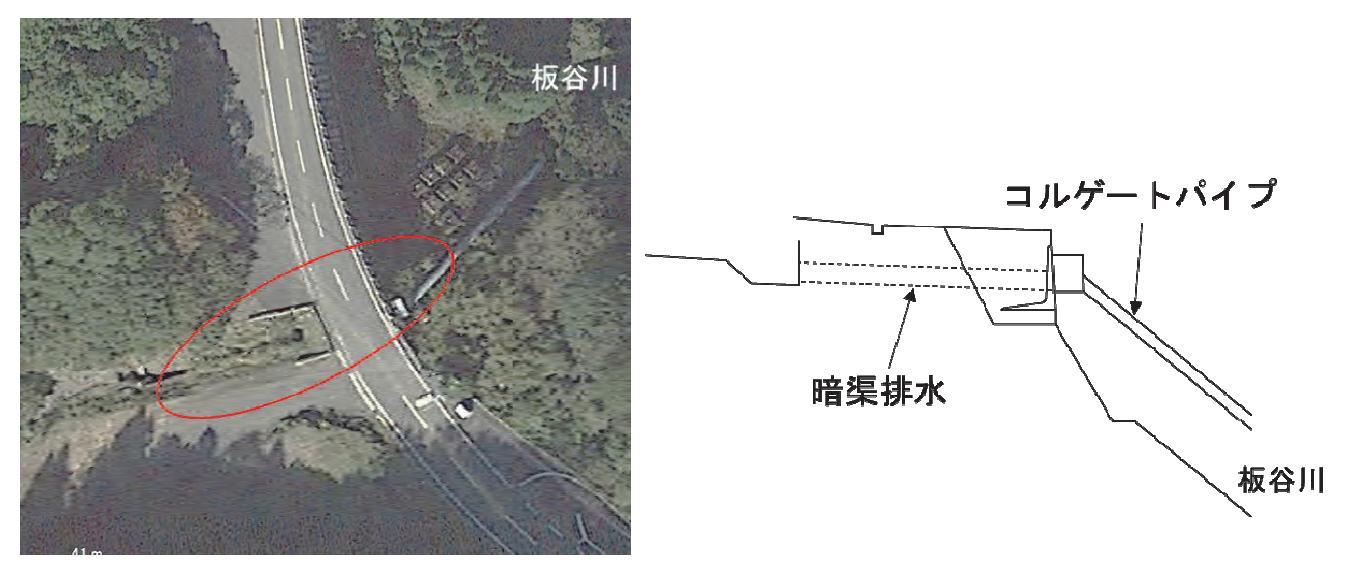
図 4.1.2-2 に盛土の排水設備の概要を示す。道路背面の沢筋からの表流水を排水するために横断暗渠が設置されている。 暗渠に接続されたコルゲートパイプから下流の板谷川に排水する構造となっている。写真 4.1.2-4 は令和 2 年 7 月豪雨当 時における盛土背面の沢の状況である。上流の自然斜面が崩壊し、暗渠につづく排水路が土砂で埋まっていた。暗渠にも 土砂が流入したため排水機能が喪失し、大量の表流水が道路盛土を浸食したと推察される。

図 4.1.2-2 暗渠排水の概要

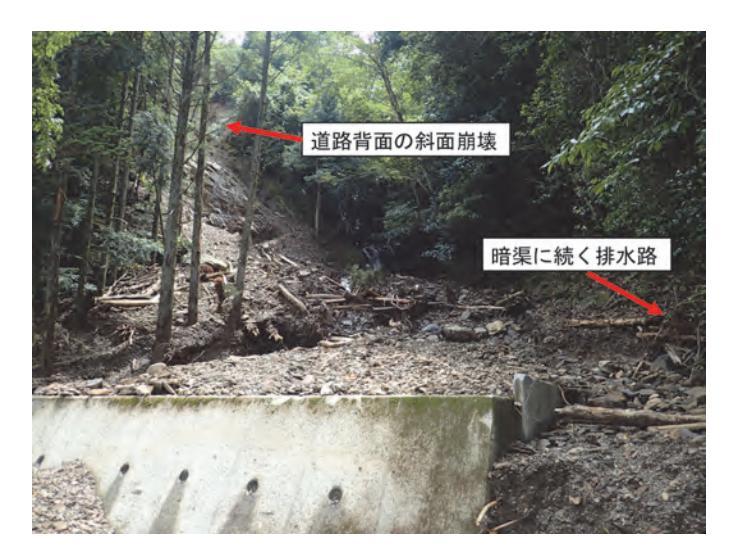
写真4.1.2-4 盛土背面の斜面崩壊

管理者へのヒアリング調査を実施したところ,当該盛土は約15年前に計画・施工されている。排水計画における雨量 は10年確立雨量が採用されている。令和元年および令和2年に被災した際の実雨量は,計画雨量の約75%であった。そ のため,上流斜面からの土砂流入によって暗渠が閉塞したことが被災要因と推察される。本事例から,土工構造物のみな らず流域全体で防災対策を実装することの必要性を再認識した。

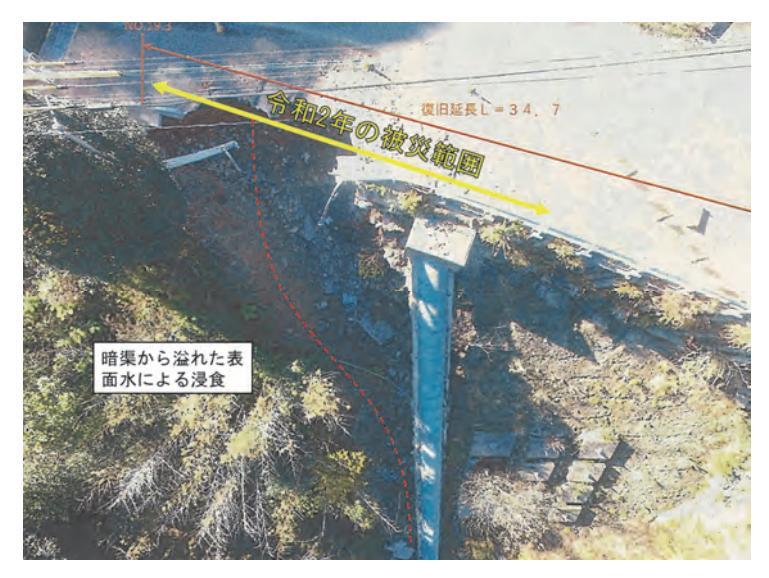
図 4.1.2-3 に被災地点から約 5km 東にある AMeDAS 西米良観測所で記録された 2020 年 7 月 3 日から 6 日までの時間雨量および積算雨量の時系列を示す。7 月 4 日深夜から朝にかけて 20mm/h 以上の激しい雨が複数回記録されており、最大で 60mm/h の雨量が記録されている。4 日午前に国道 219 号の崩壊が確認されていることから、4 日未明の豪雨期間中に崩壊したと推察される。また、写真 4.1.2-5 に示すように、国道 219 号盛土は令和元年の台風 17 号においても表流水の浸食によって崩壊している。図 4.1.2-3 には台風 17 号の雨量データ(2019 年 9 月 21~24 日)も示している。両年の雨量は比較的類似していることがわかる。

写真4.1.2-5 令和元年台風17号による被災状況(宮崎県西都土木事務所より提供)

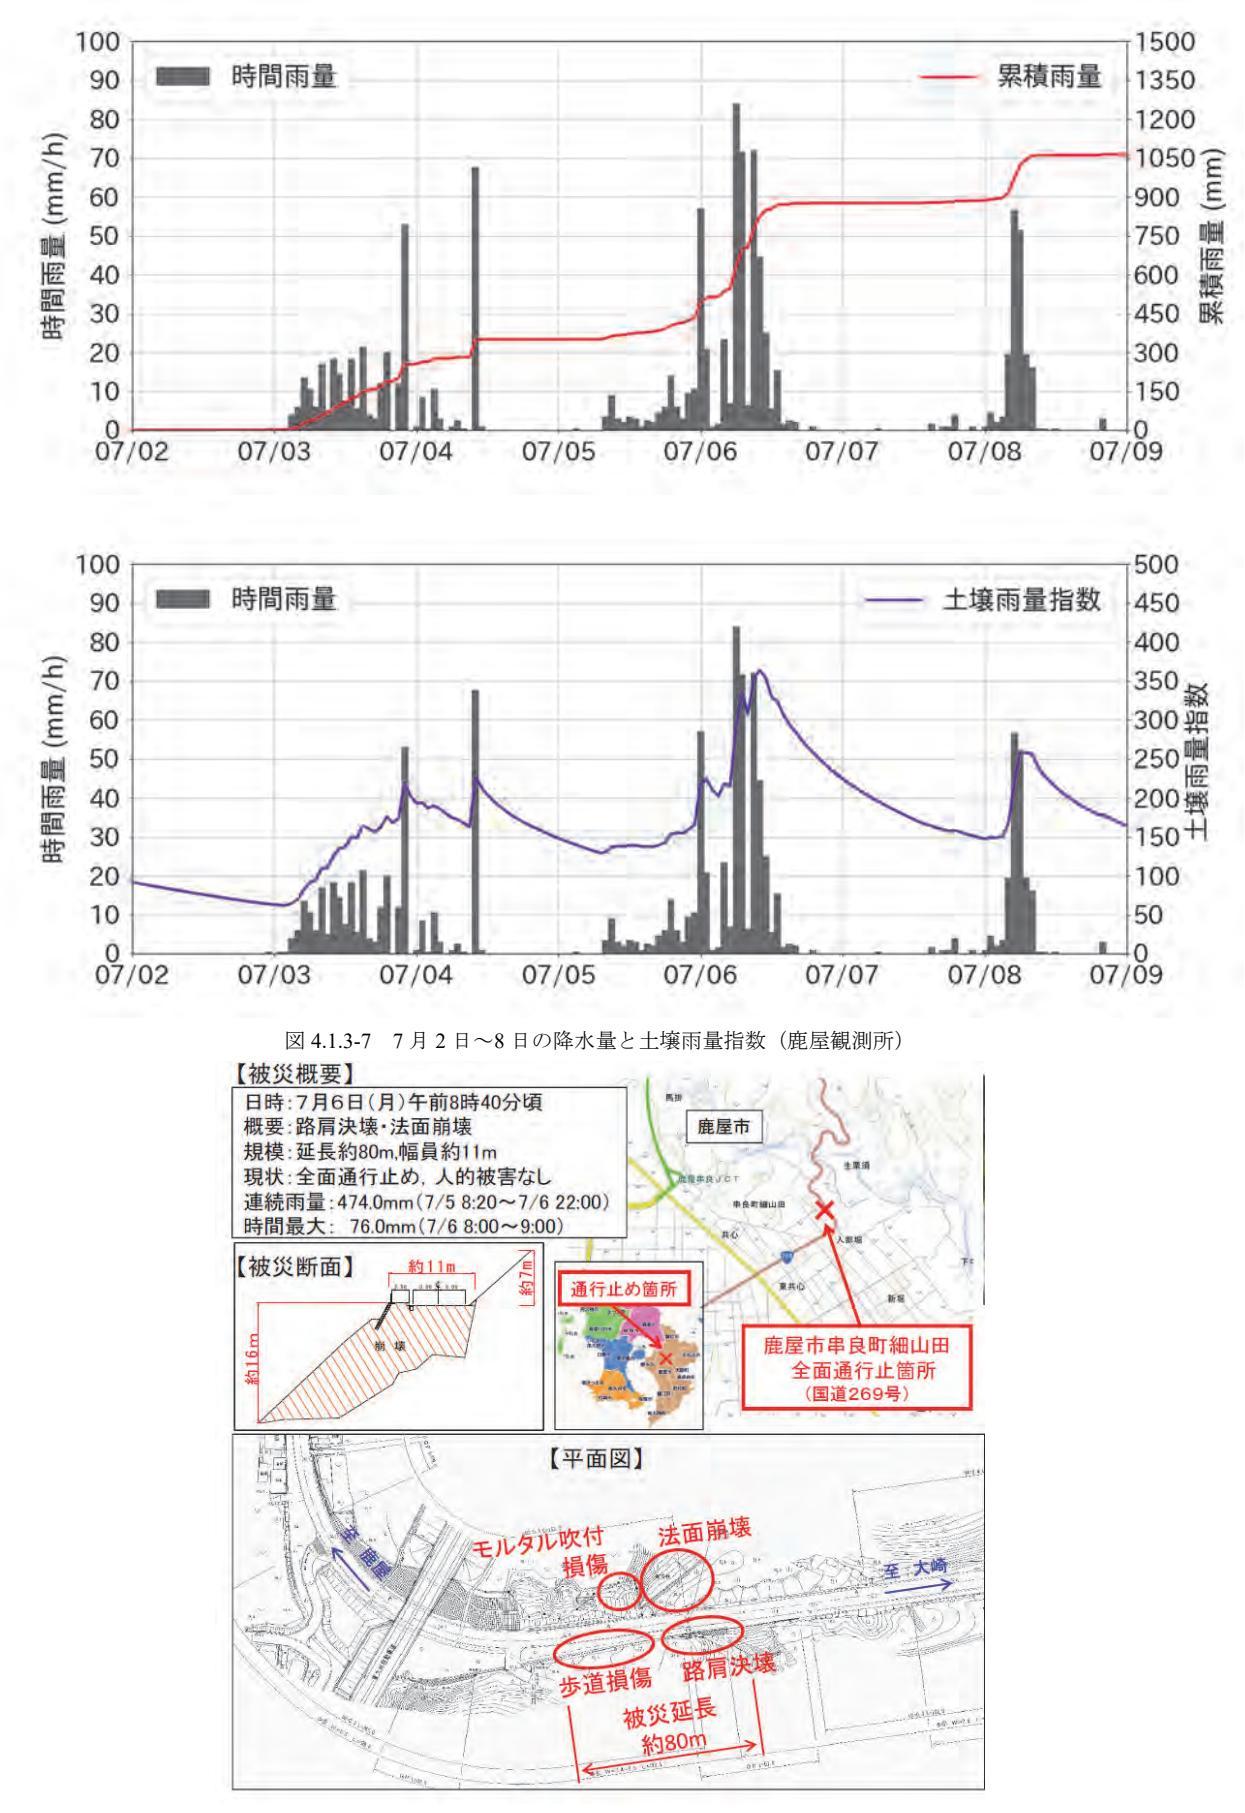
ここでは、鹿屋市串良町細山田地内の国道 269 号の被災箇所について紹介する。2020 年7月の豪雨では、鹿屋市付近 に線状降水帯が発生し、多くの被害が集中していた。特に、シラス台地の縁を通る道路で被災を被っている。図 4.1.3-7 に 気象庁の鹿屋観測所のデータから作成された7月2日~7月8日の累積雨量と土壤雨量指数を示す。この間、鹿屋では時 間雨量 50mm/h を超す激しい雨が8回発生しており、特に7月6日の日雨量は386.6mm で、5時30分からの1時間で、 108.5mm の雨が記録されている。図 4.1.3-8 に、鹿児島県土木部より提供いただいた鹿屋市串良町細山田地内の国道 269 号の被災箇所の概要を示す。また、図 4.1.3-9 に当該地区の被災前の状況と被災箇所の位置を示す。被災箇所では、シラ ス台地の縁に道路が位置しており、道路脇には流路工が設置され、被災箇所の谷部には砂防堰堤が設置されていた。そし て、台地上に降った雨水が、道路や斜面を流下し、歩道洗掘や路肩決壊を起こしながら、谷部に流れ込んでいる様子が現 地で見られた。被災は、7月6日8:40頃に確認されており、8:00~9:00の1時間に76.0mmの雨が降っていた。その結果、 延長約80m、高さ約16m、幅約11mの規模で路肩決壊や法面崩壊が発生した。道路は、シラスの上に、シラス混じりの 土質材料で盛土されて築造されており、道路脇には流路工が設置され、その下流には砂防堰堤が設置されている。道路を 流れる水と流路工から溢れた水による侵食で道路が決壊したものと考えられる。写真 4.1.3-1~写真 4.1.3-3 に被災箇所の 写真を示す。

図 4.1.3-8 被災箇所の概要(鹿児島県土木部提供)

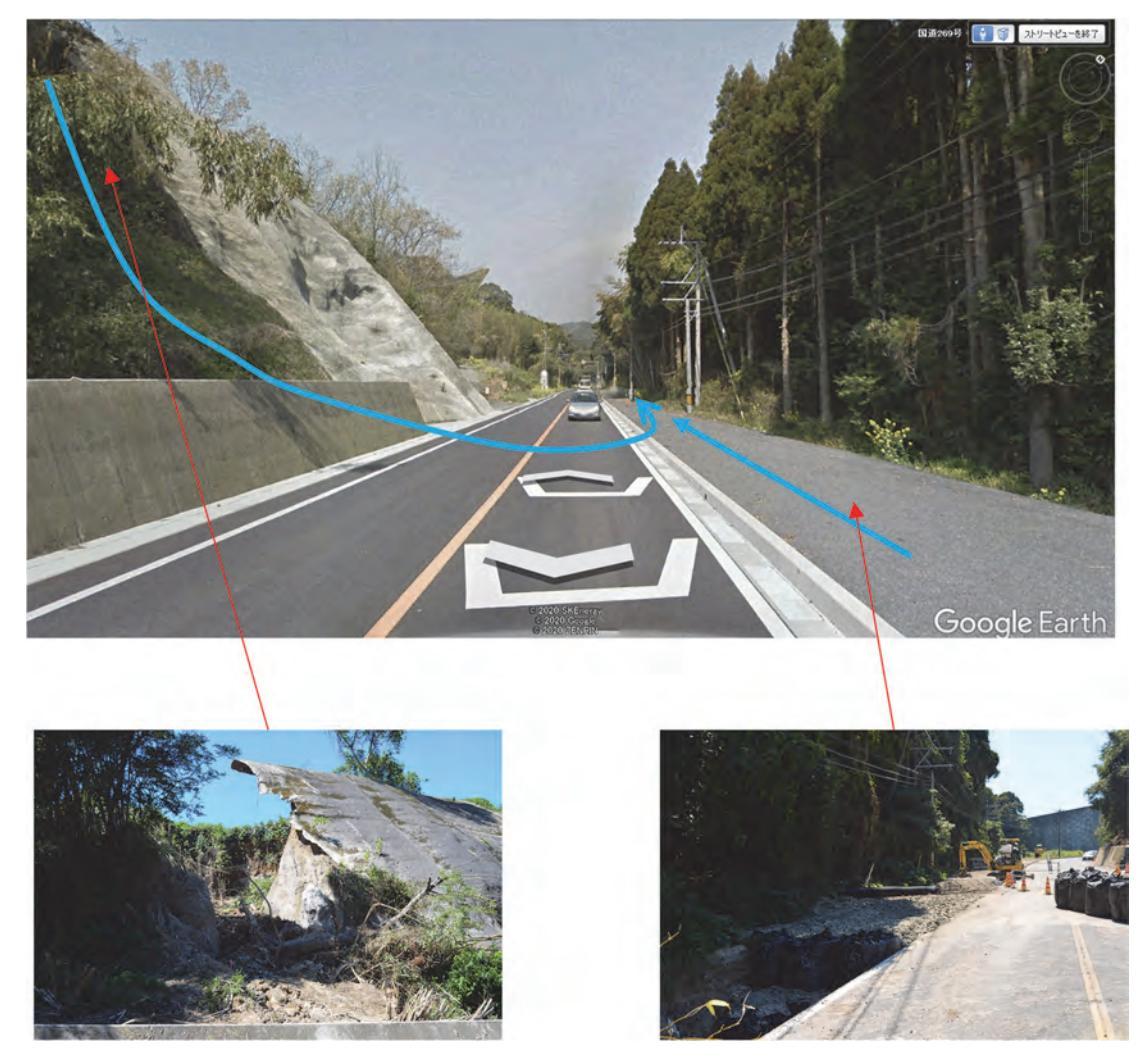
写真 4.1.3-1 シラス台地からの流水により侵食崩壊したモルタル吹付された斜面と歩道(Google Earth に加筆)

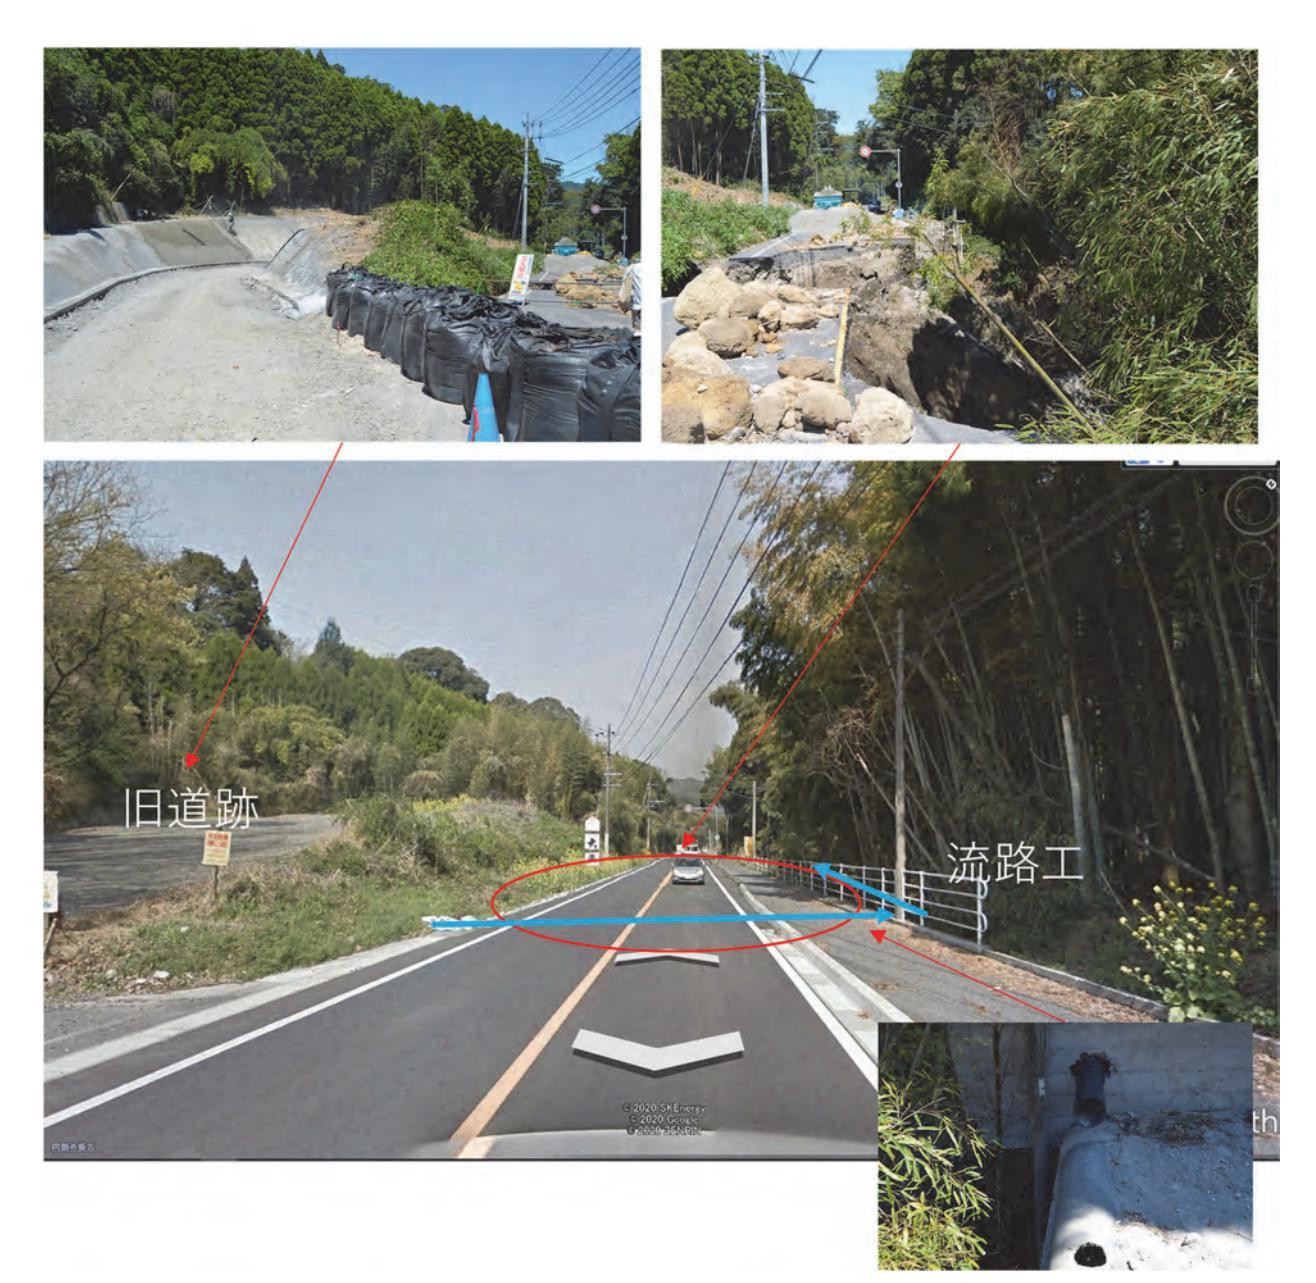
写真 4.1.3-2 道路決壊箇所,流路工につながる道路下の排水管,旧道に作られたう回路(Google Earth に加筆)

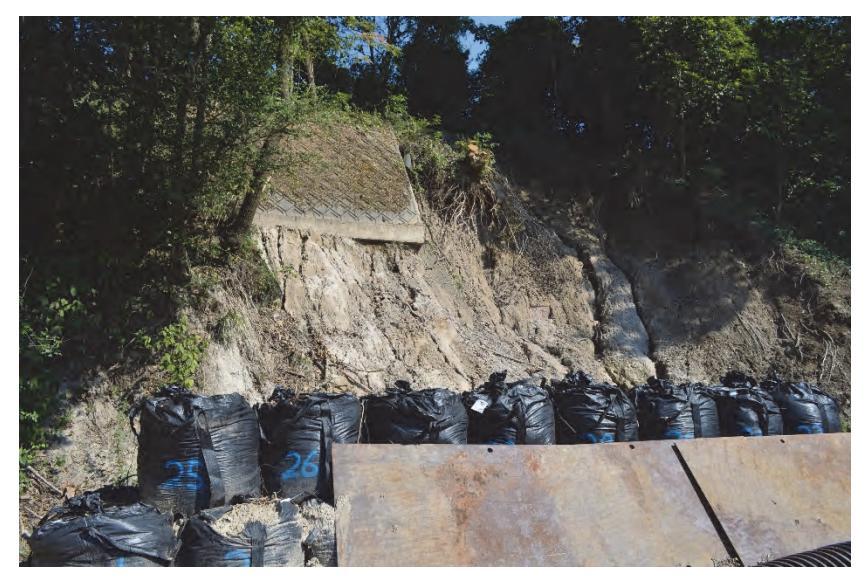
写真 4.1.3-4 茶畑下の法面崩壊

被災箇所の状況を写真4.1.3-4~写真4.1.3-6に示す。写真4.1.3-4は、茶畑下の法面の崩壊箇所であり、茶畑からの流水 によって、崩壊後もシラスからなる斜面が侵食されていることが見て取れる。擁壁が設置されているため、過去にもこの 法面が被災していることがわかる。写真4.1.3-5は、7月6日の道路崩壊後に設置された矢板の箇所であるが、7月24日 の回目の崩壊時に矢板の一部が傾いてしまっている。矢板を設置した際も地盤が非常に軟らかく、簡単に打ち込めたよう である。その後のボーリング調査によると深さ8m程度までN値が2~3程度で、深さ7m付近にN値が1の層があるこ とがわかっている。図4.1.3-6は7月24日に崩壊した箇所である。道路のアスファルトに着目すると、その厚さが異様に 分厚いことがわかる。これは、おそらく路面が沈下した後にアスファルトで補修した後であることが予想される。写真 4.1.3-7を見ると、2度目の崩壊の際に水路が落ちてしまっていることやボーリングの結果から、この地点では地すべりを 意識した対策が必要であると思われる。

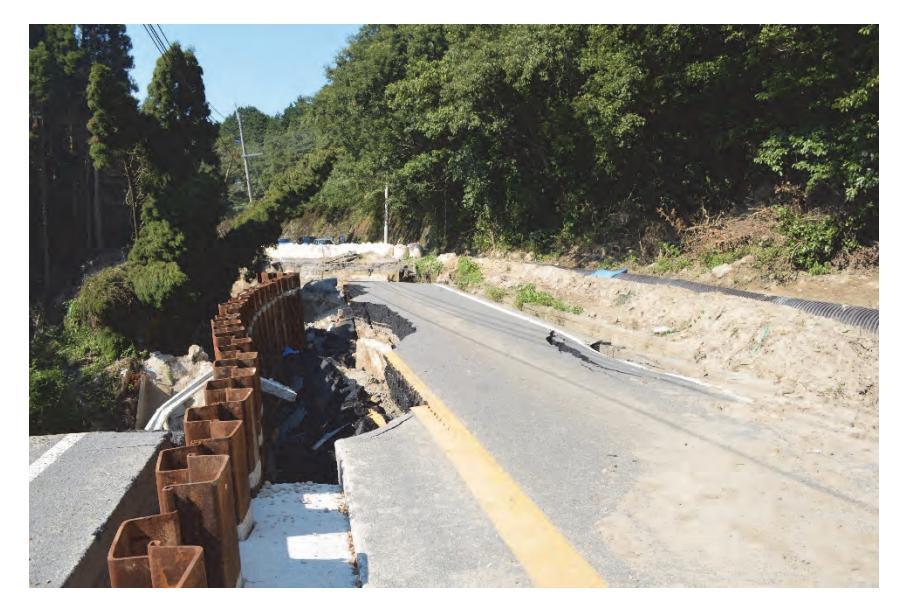
写真 4.1.3-5 7月6日の道路崩壊後に設置された矢板

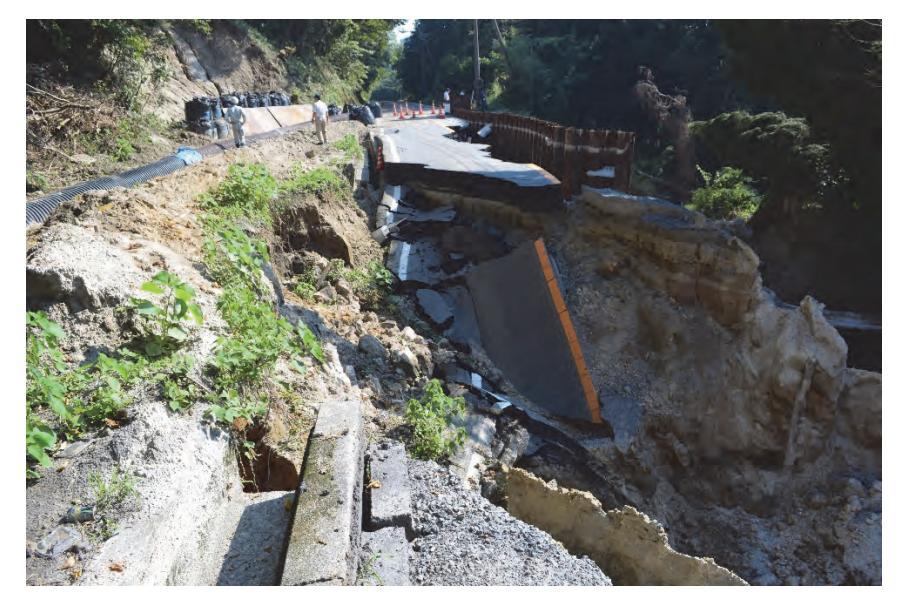
写真 4.1.3-6 7月 24 日に崩壊した箇所

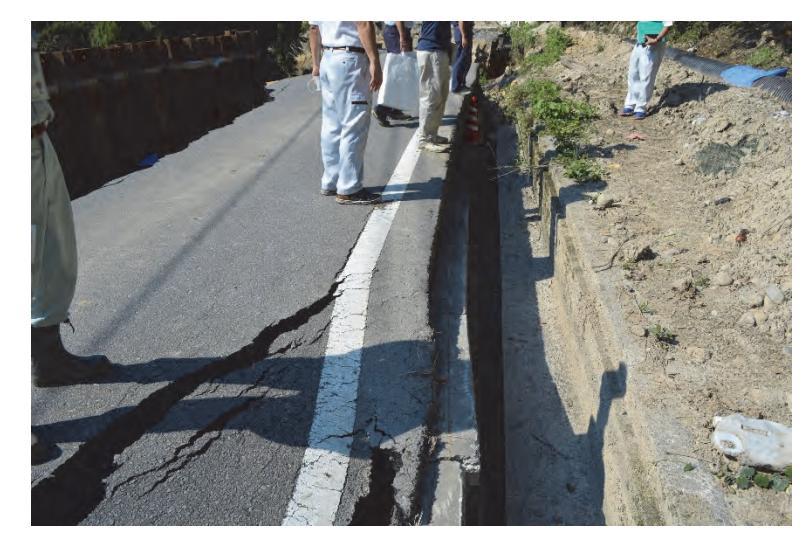
写真 4.1.3-7 7月 24日の崩壊後に沈下した排水路

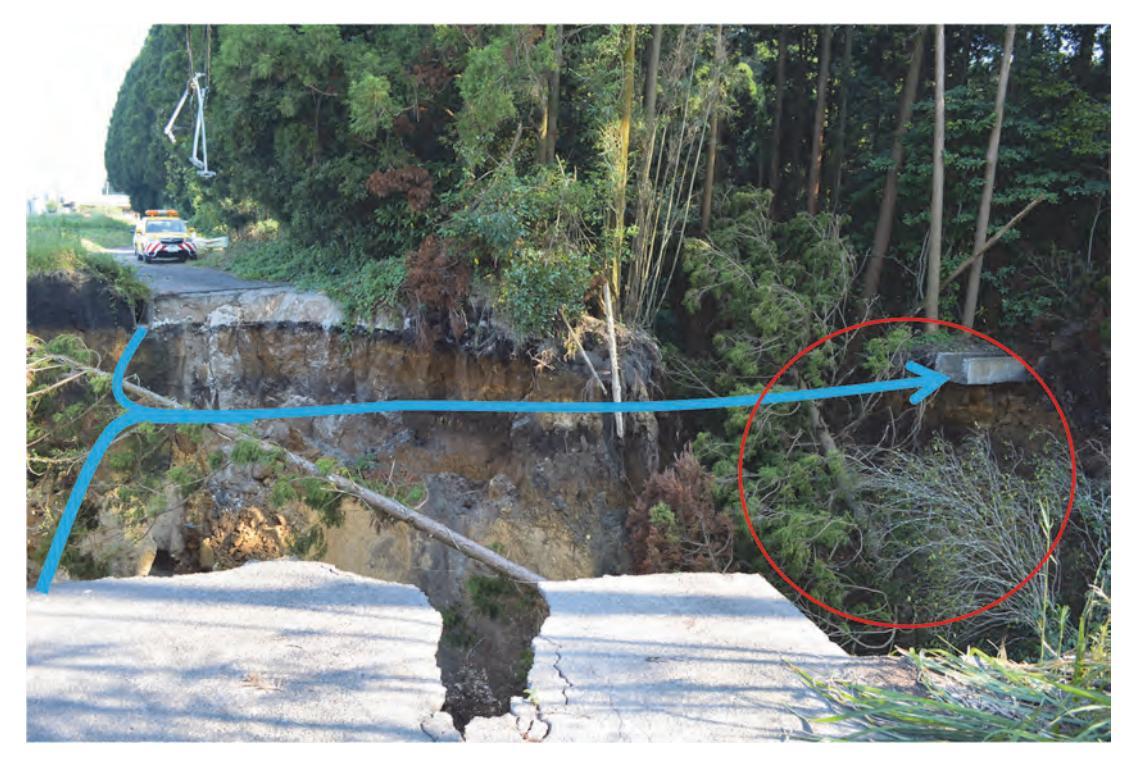
写真4.1.3-8 道路損壊箇所の状況

写真 4.1.3-8 に,道路損壊箇所の状況を示す。今回の崩壊は、畑からの流水を流路工で斜面下に流していたが、7月6日の雨で溢れ、斜面の一部(写真中の丸で囲まれた箇所)で崩壊が生じ、流路工も崩落した。その後も雨が降り続いたため、 損壊した流路工から流れ落ちる水によって、最終的に道路や畑の一部まで崩壊部が拡大した。写真 4.1.3-9 に、道路の損 壊箇所から見える土の堆積状況を示す。写真より、シラスの上に、火山灰質粘性土が堆積している様子が見られる。

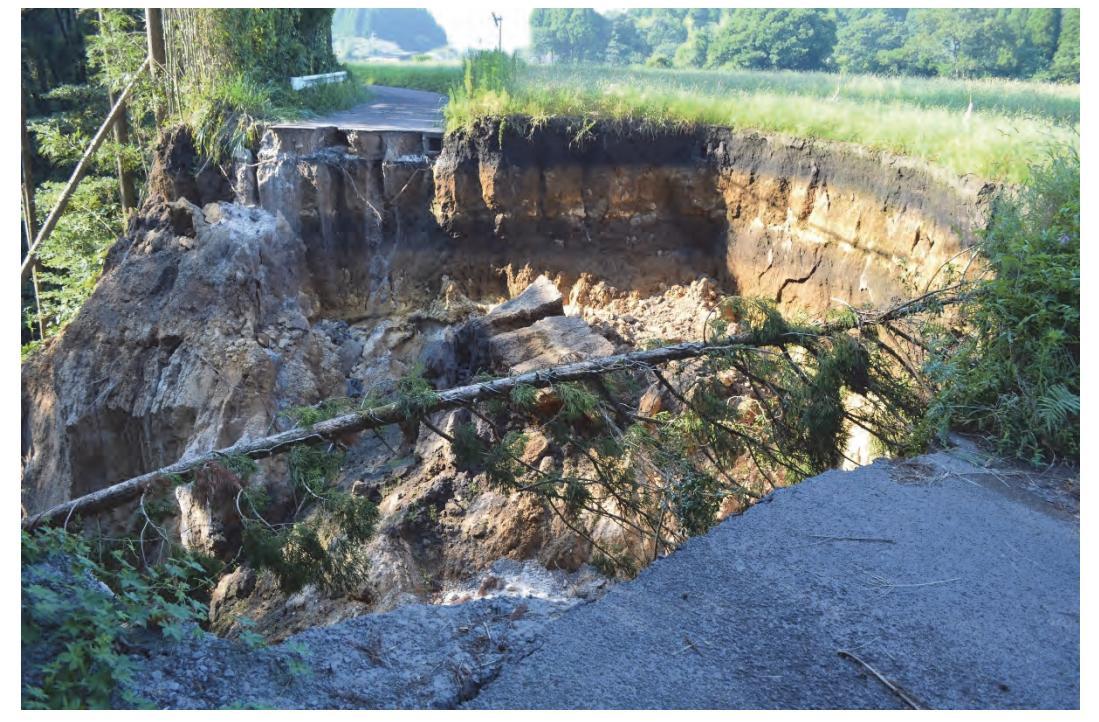
シラス台地では、台地上に降った雨を流路工により谷部に流下させる手法が多く用いられているが、今回のような大雨 が降った場合は、排水能力が不足し、流路工から溢れた水によって斜面崩壊が発生し、それとともに流路工も破損するこ とで、破損した部分から水が流れ続け、侵食されやすいシラス地盤が徐々に侵食して崩壊規模が拡大していくものとみら れる。このような崩壊形態の場合、写真 4.1.3-9 でわかるように丸く陥没したような崩壊形状を示すことが特徴であると 思われる。

写真 4.1.3-9 道路下の土の堆積状況

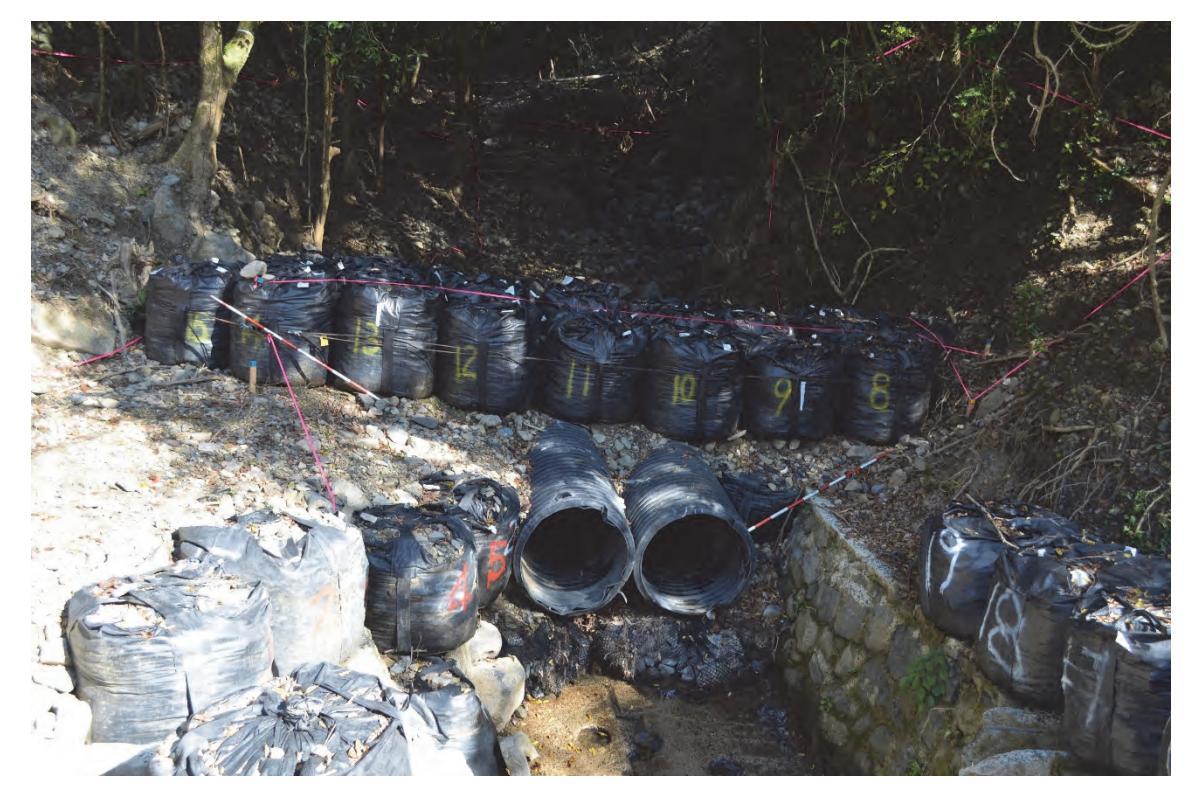
写真 4.1.3-10 は, 道路の被災状況を示している。道路上を流れた泥水により, 道路の路肩が欠損していることがわかる。 写真 4.1.3-11 は, 応急復旧後の山側の暗渠入口部であり, この部分が土石流の土砂で閉塞されたために, 泥水が道路上を 流れたものと思われる。写真 4.1.3-12 は, 下流部の道路損壊部の状況であるが, 道路下の地層には大きな丸い石が多く含 まれる地質であり, 過去に何度も土石流が発生した沢筋に道路が設置されている箇所であることがわかる。

写真 4.1.3-11 応急復旧後の山側の暗渠入口部

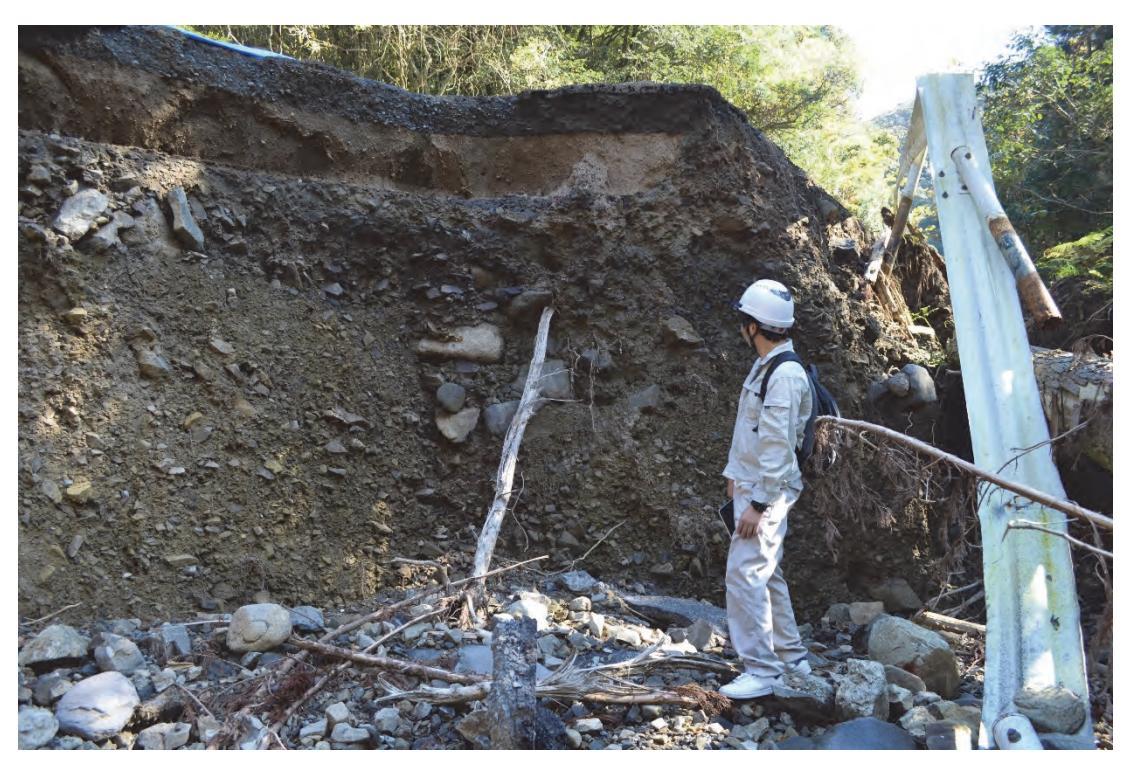
写真 4.1.3-12 道路損壊部の地質

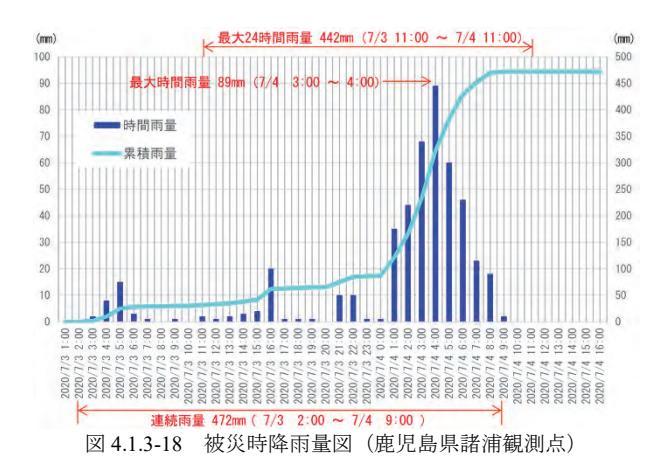
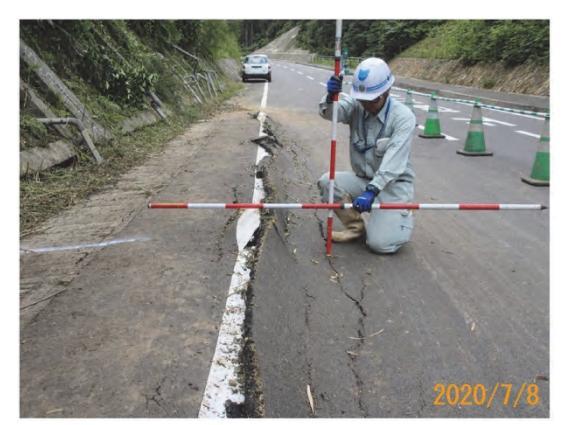
被災時降雨量は、図 4.1.3-18 に示すように鹿児島県諸浦観測局のデータによると、令和2年7月3日~4日の連続雨量 472mm、最大24時間雨量 442mm、最大時間雨量 89mm であった。この降雨により、道路舗装面の約40m区間において 隆起が発生する(写真 4.1.3-14)とともに押出しによる法枠の破損(写真 4.1.3-15)が確認された。地表踏査の結果、地す べり頭部や側部では小段コンクリートの亀裂や段差地形が確認できた。写真 4.1.3-16 はドローン空中写真を示している。

写真 4.1.3-14 被災状況(路面の隆起)

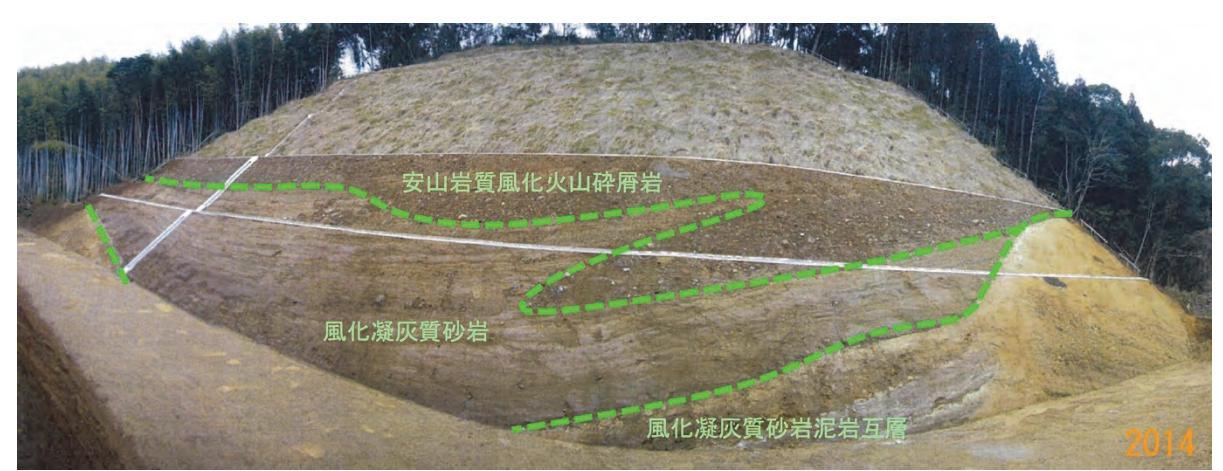
2014年の切土直後の法面を写真 4.1.3-17に示す。1段目法面の両側方部は風化凝灰質砂岩頁岩互層で中央部は谷状に 分布している。その上位は風化が激しく亀裂も多い。湧水が多く排水ドレーンが1mピッチ程度で施工されている。1段 目~2段目法面の途中までは凝灰質砂岩の風化で固結粘土状~砂質土状を呈する。本層の向かって右側1段目法面には 2段のアンカーエと切土補強土工を施工してある。2段目から上方法面は火山砕屑岩で玉石混じり礫質土が厚く分布し ている。今回の道路面の隆起部は,風化凝灰質砂岩頁岩互層と風化凝灰質砂岩の地層境界付近の土砂状に風化した部分に 該当すると考えられる。

写真 4.1.3-17 切土直後の法面状況(2014年)

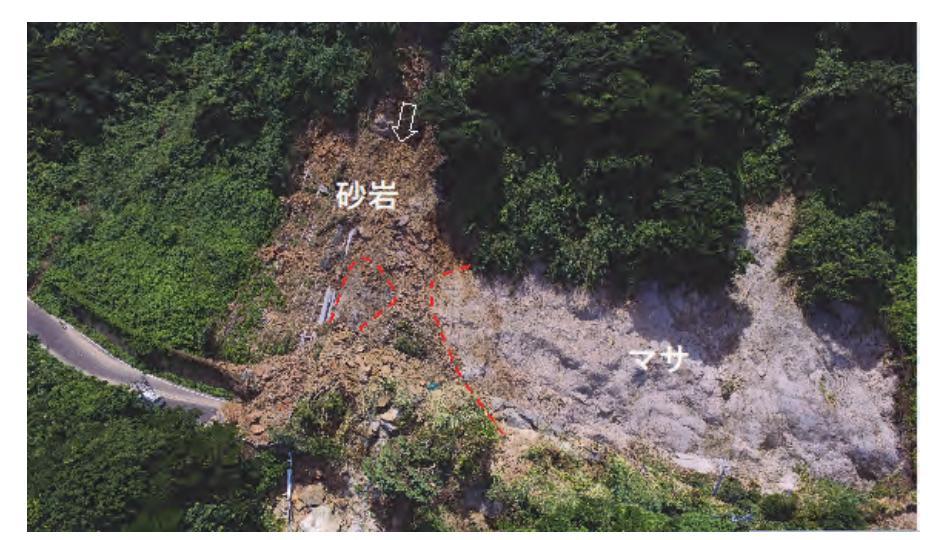
写真 4.1.3-18 にドローン空中写真を示す。右側の白っぽいマサの領域では表面は滑らかで大きな転石はほとんど無い。 市道には表面を覆っていたネットと植物およびマサが堆積している(写真 4.1.3-19)。一方,左側の茶褐色の砂岩の領域で は斜面上方で深さ 2m~3m,長さ 20m,幅 5m~10mの崩壊が発生している。崩壊した岩塊は下の市道まで落下し堆積 した。岩塊の大きさは直径 2m以上に達するものもある。崩壊形態は、マサの分布領域では表層の数十 cm 程度の崩壊が 多く、深くても深度 1 m程度までの表層崩壊が発生している(写真 4.1.3-20)。一方、砂岩の分布領域では斜面上方で深さ が 3m 程度の小~中程度の崩壊が発生し(写真 4.1.3-21)、その崩壊土砂は土石流化して法面途中の法枠を壊しながら落下 していったと考えられる(写真 4.1.3-22)。

写真 4.1.3-18 ドローン空中写真(向かって右側がマサ領域,左側が砂岩)

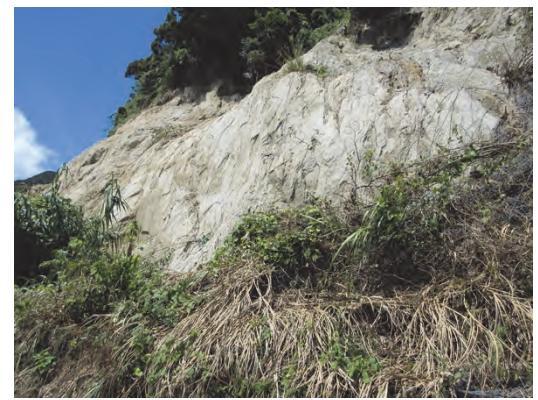
降雨水は、マサの領域では極表部の緩んだ部分に浸透し、透水性の小さい硬質なマサに達するとその境界面を地下水と なって流れることで、表層を剥離するように崩壊が発生したものと考えられる。一方、砂岩の領域では降雨水は岩盤の亀 裂を伝って深部に浸透していった。更に隣接するマサ領域から流入する地下水も加わって、斜面上部ではパイピング状に 水と土塊が噴出し崩壊が発生したと考えられる。

写真 4.1.3-19 マサ部の表層崩壊 (ネット,植生の崩落)

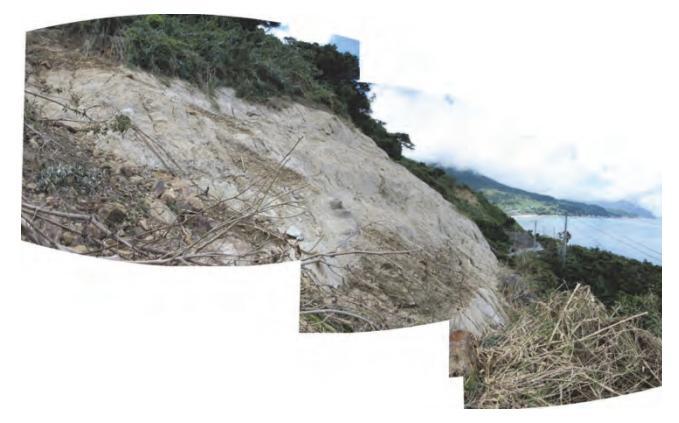
写真 4.1.3-20 マサ部の表層崩壊(地層境界部より)

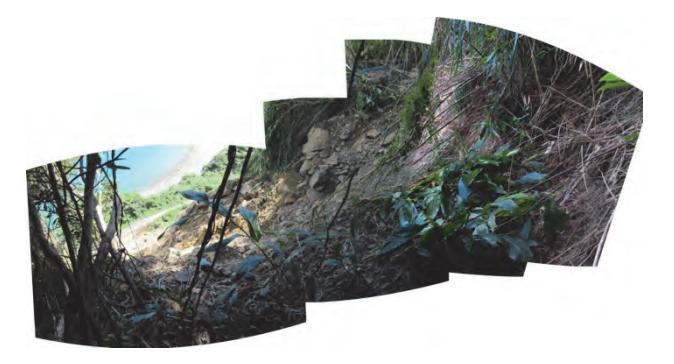
写真 4.1.3-21 砂岩部の崩壊(斜面上方の頭部崩壊)

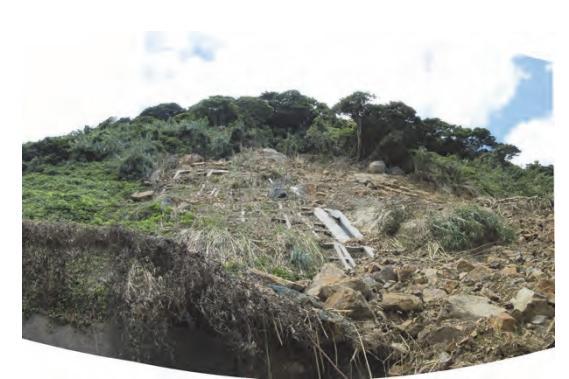
写真 4.1.3-22 砂岩部の表層崩壊 (岩塊、土砂の堆積状況)

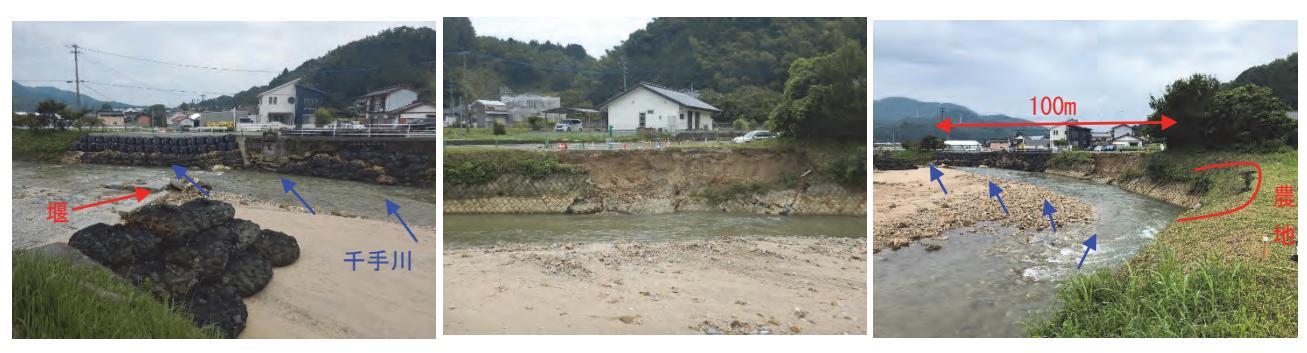
写真 4.2.1-1 被害状況

千手川右岸に作られた県道 413 号線の道路兼用護岸である。擁壁は高 さ約 3m のブロック積擁壁で,一部未崩壊部も含め約 100mにわたって 崩壊している。さらに上流部でも農地あぜ道直下の護岸崩壊が確認で き,左岸側も崩壊していた。崩壊箇所は堰と水門が設置されており,前 後に被害が発生している。河川の蛇行部分の水衝部にあるため,増水と 水勢および堰の影響で崩壊したものと考えられる。堰周辺は大型土嚢や 袋型根固め工で仮復旧を行っていた。

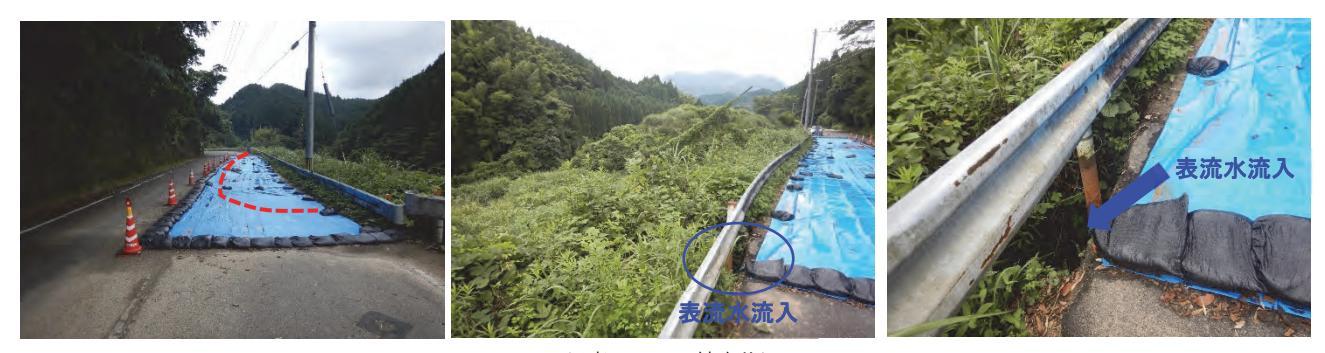
写真 4.2.1-2 被害状況

道路面は馬蹄形に約 40m 沈下しているが,下方斜面は植生が繁茂し て明瞭な変状はない。被害範囲の端部には路面から表流水が流入し,ア スファルト直下まで浸食されてオーバーハングしている。

崩壊原因の詳細は不明であるが,道路面を流下した表流水が下方斜面 に流入したり,今川の河川水位が上昇するなどして斜面の不安定化を招 き,路面に沈下が発生したと考えられる。

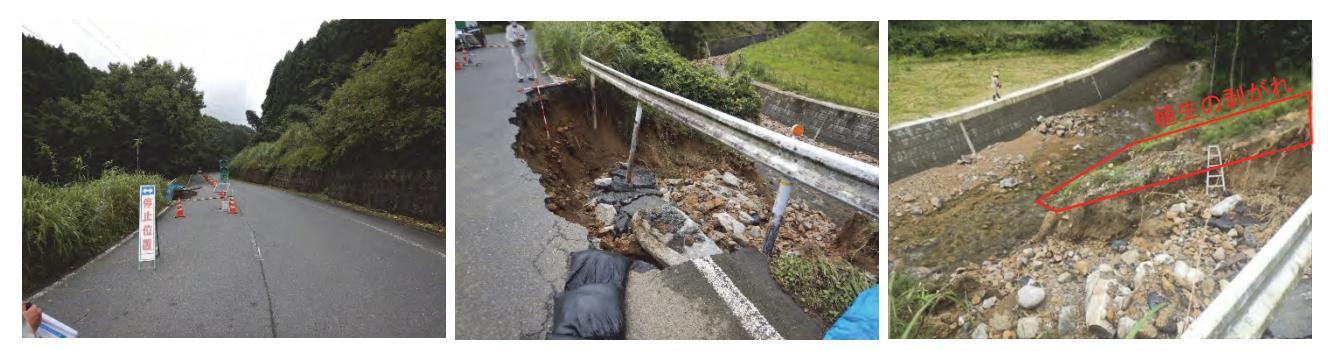
写真 4.2.1-3 被害状況

深倉川支流左岸側に作られた国道 500 号の道路兼用擁壁である。擁壁 高約 3m のブロック積擁壁の上に土羽を造成し道路としている。河川が 蛇行して水衝部になっており,災害時は土羽部分まで増水した可能性が ある。しかし,ブロック積擁壁が崩壊していないこと,崩壊幅が 8mと 狭いこと,写真 4.2.1-3 の左写真の脚立部分の土羽植生が剝がれている こと,崩壊側の路肩にアスカーブなどの排水施設がなく,河川に向かっ て若干勾配がついていることを考えると,道路表流水の流入による崩壊 の可能性が高いと考える。

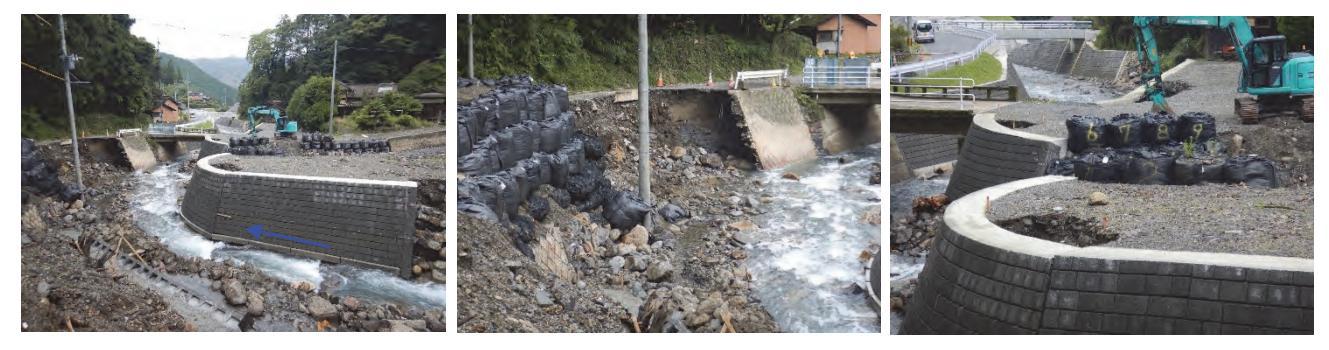
写真 4.2.1-4 被害状況

疣首川左岸側に作られた県道 79 号線の道路兼用護岸である。高さ約
2mのブロック積擁壁で、平成 29 年の災害に伴う河川改修で擁壁改築中
に被災したようである。写真 4.2.1-4 の左写真に手前には施工中のブロ
ック積擁壁が確認できる。崩壊箇所は、疣目川とその支流が直角に合流
する位置にあり、擁壁はそれぞれの河川の水流を直接受け全壊し、道路
も大きく崩壊して通行止めの状態である。また、支流側の改築した擁壁
箇所も一部は大型土嚢で仮復旧し、擁壁背面の裏込め土も吸出しにより
陥没している。

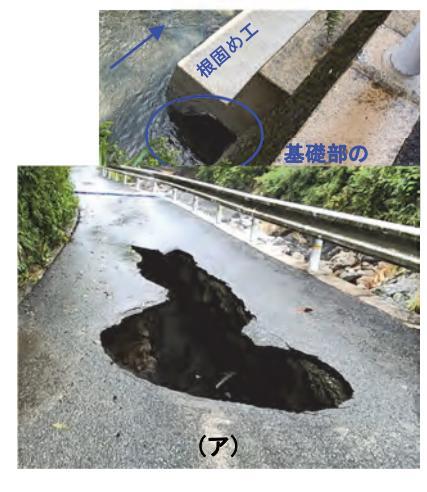
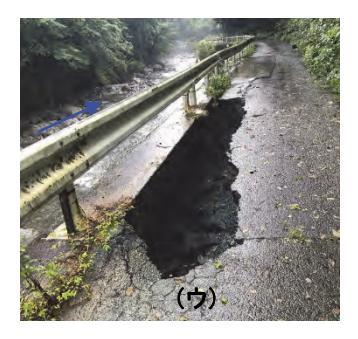
写真 4.2.1-5 被害状況

写真 4.2.1-5(ア)(ウ)の路面陥没箇所は,護岸擁壁には大きな変状はないが,根固め工の背面に空洞があり,擁壁基礎部から裏込め土が吸い出されたと考えられる。

ブロック積擁壁が倒壊した写真 4.2.1-5(イ)は,基礎部から裏込め土が 吸い出され,路面陥没と擁壁の倒壊に至ったと考えられる。この箇所は 平成 24 年の災害でも擁壁に変状が発生し,新たに擁壁を作り直したよ うである。

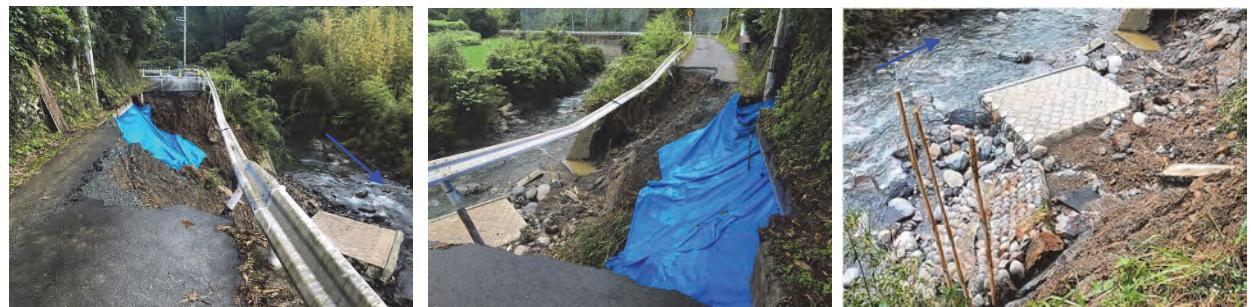
写真 4.2.1-6 被害状況

e)箇所からの旧矢部村中心部に向かって約 1km に位置し,高さ 2m 程 度のブロック積擁壁による兼用護岸である。擁壁の上に土羽を造成して いたが道路としていたがほとんどが流失している。河川内には比較的新 しく見える擁壁と小口止めとして用いられていたのか練石積みが確認 できる。

若干水衝部に位置しており, e)箇所と同様に基礎部の洗堀や裏込め土 の吸出しから擁壁の倒壊に至ったと推測する。

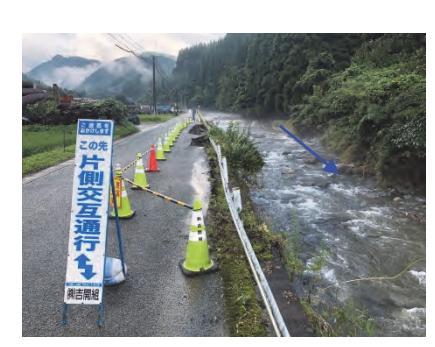
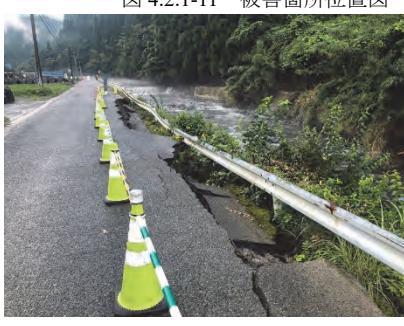
写真 4.2.1-7 被害状況

御側川の右岸に作られた市道の兼用護岸である。高さ約2mのブロック積擁壁で、河川も道路もほぼ直線である。擁壁自体に明瞭な変状などはないが、擁壁背面が陥没するなどしている。表流水が大量に道路へ流れ込むような地形条件ではないため、e)箇所などと同じ擁壁基礎部の浸食や背面裏込め土の吸出しが原因と考えられる。

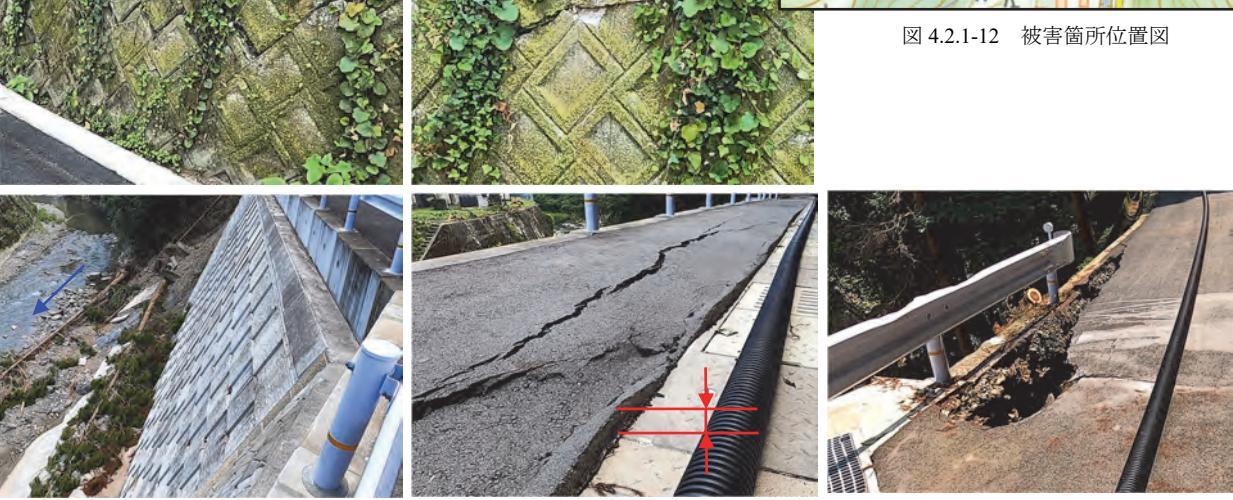
写真 4.2.1-8 被害状況
# 4.2.2 長崎県で発生した道路被害

白木川左岸側に作られた玉名広域農道の兼用護岸である。高さ約 5m の大型ブロック積擁壁で基礎部はコンクリートで根固めされている。大 型ブロック積擁壁に明瞭な変状はないが,擁壁天端の道路路肩に開口し た亀裂が路面の盛り上がりと共に確認できる。擁壁天端の端部には表流 水による浸食で路肩に陥没が発生している。また,道路山側の古いブロ ック積擁壁には開口した水平クラックが確認できる。

山側のブロック積擁壁の水平亀裂や路面の盛り上がりなどを考える と,河川による浸食ではなく,地すべりなどの斜面の不安定化に伴う変 状と推定する。
